CONSTAT DE RISQUE D'EXPOSITION AU PLOMB

**24 Rue d' ORSEL
75018 PARIS**

Les parties communes de l'immeuble.

Présence de revêtements contenant du plomb en concentration ≥ 1 mg / cm² avec dégradations.

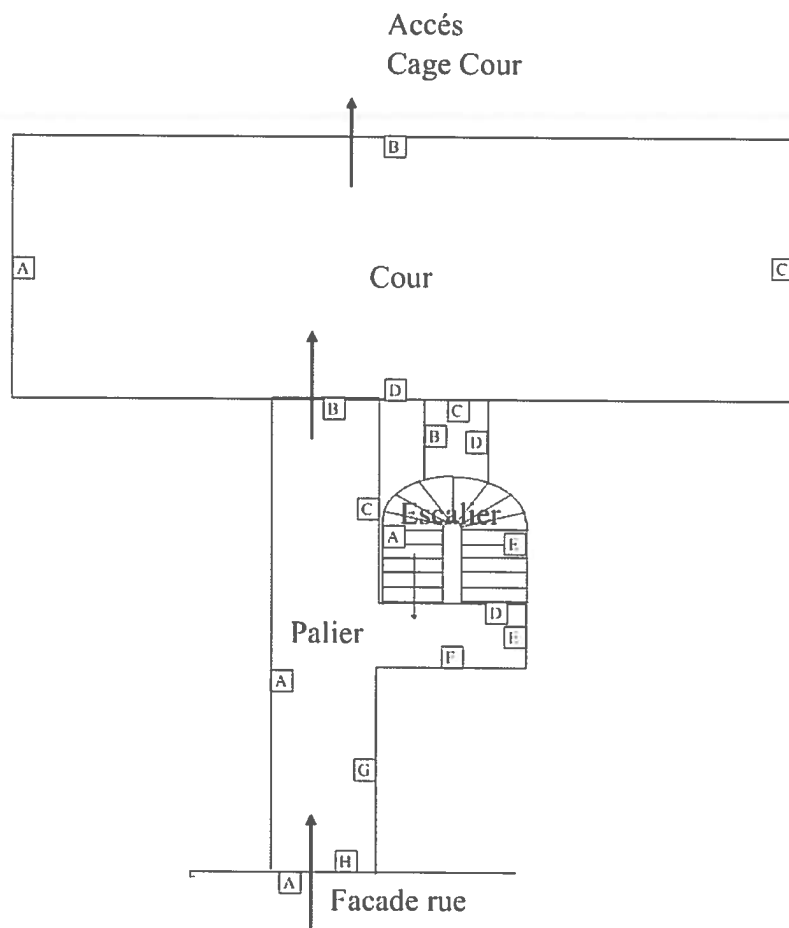
CAGE A Principal -1R+4 - Niveau RDC

| Zone | Unité de diagnostic | Substrat | Revêtement | Mesure 1 mg/cm2 | Localisation | Mesure 2 mg/cm2 | Localisation | Mesure 3 mg/cm2 | Localisation | Nature | Type de dégradation | Clas.. |
|---|---|---|---|---|---|---|---|---|---|---|---|---|
| B | Mur | Béton | Peinture | >=10<20 | | | | | | D | Ecaillage | 3 |
| D | Mur | Béton | Peinture | >=10<20 | | | | | | D | Ecaillage | 3 |
| D | Bâti et porte 2 | Bois | Peinture | >=10<20 | | | | | | D | Ecaillage | 3 |
| D | Bâti et porte 3 | Bois | Peinture | >=10<20 | | | | | | D | Ecaillage | 3 |
| D | Bâti et porte 4 | Bois | Peinture | >=2<5 | | | | | | D | Ecaillage | 3 |
| D | Volet | Bois | Peinture | >=10<20 | | | | | | D | Ecaillage | 3 |

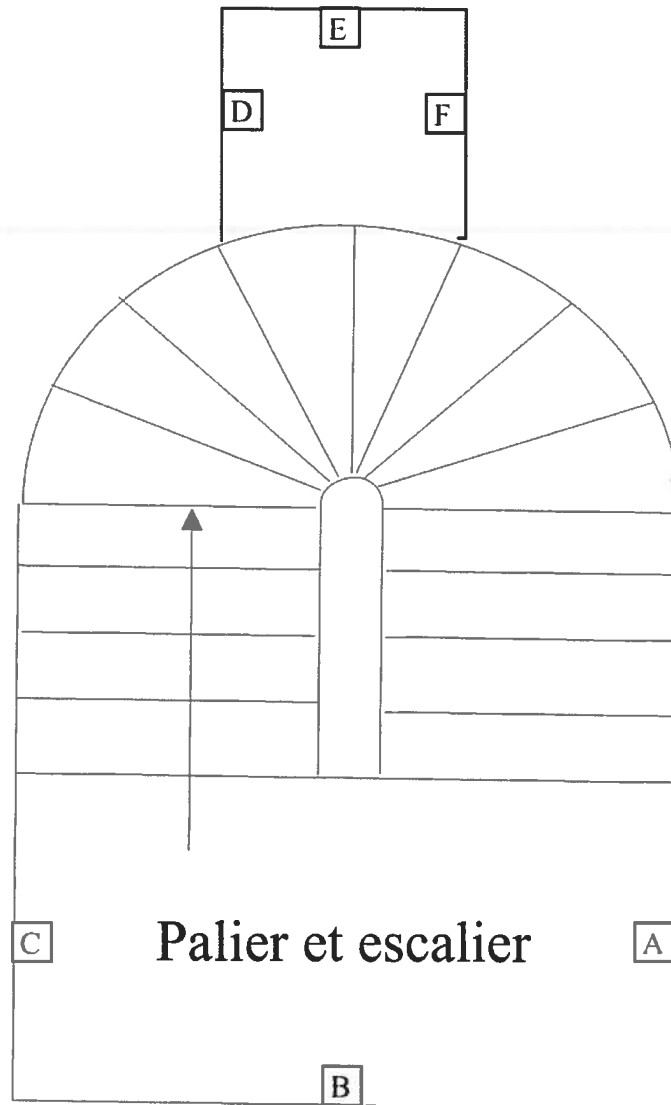
CAGE A Principal -1R+4 - Niveau 1

| Zone | Unité de diagnostic | Substrat | Revêtement | Mesure 1 mg/cm2 | Localisation | Mesure 2 mg/cm2 | Localisation | Mesure 3 mg/cm2 | Localisation | Nature | Type de dégradation | Clas.. |
|---|---|---|---|---|---|---|---|---|---|---|---|---|
| A | Bâti et Porte 1 | Bois | Peinture | >=10<20 | | | | | | D | Fissures | 3 |

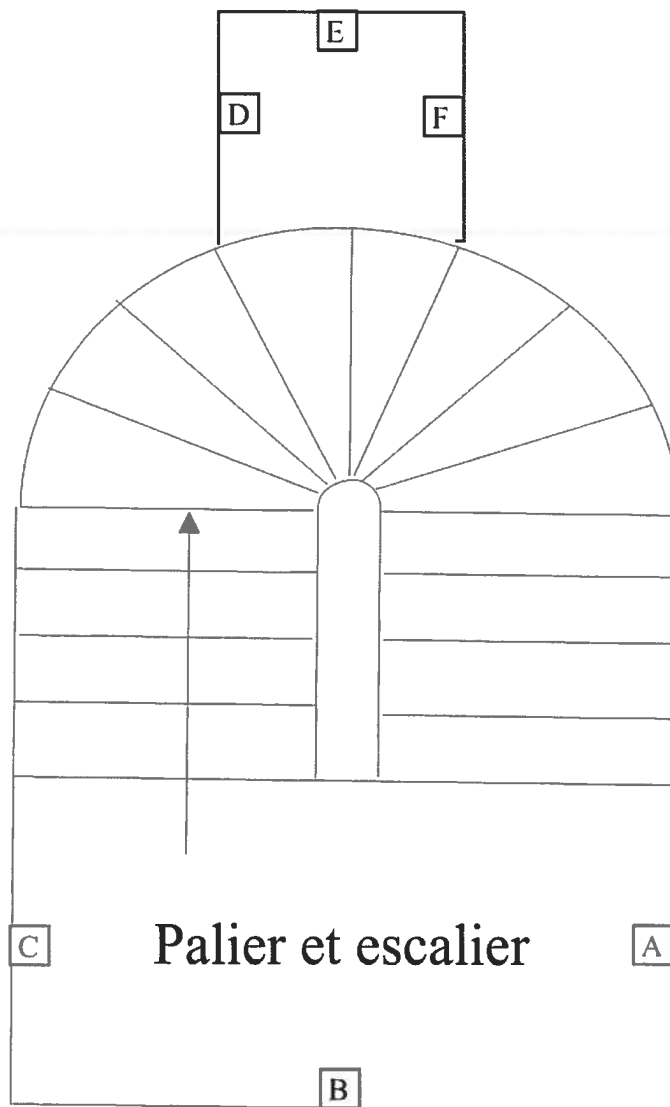
CAGE A Principal -1R+4 - Niveau 3

| Zone | Unité de diagnostic | Substrat | Revêtement | Mesure 1 mg/cm2 | Localisation | Mesure 2 mg/cm2 | Localisation | Mesure 3 mg/cm2 | Localisation | Nature | Type de dégradation | Clas.. |
|---|---|---|---|---|---|---|---|---|---|---|---|---|
| B | Bâti et porte | Bois | Peinture | >=10<20 | | | | | | D | Fissures | 3 |

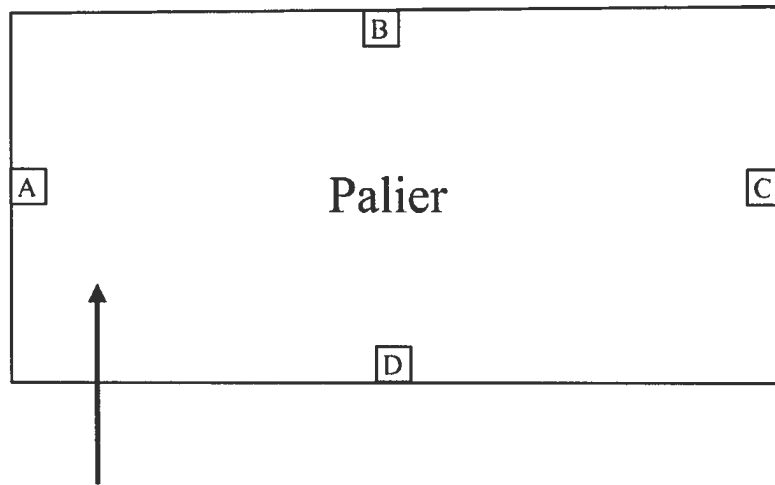
CAGE A Principal -1R+4 - Niveau 4

| Zone | Unité de diagnostic | Substrat | Revêtement | Mesure 1 mg/cm2 | Localisation | Mesure 2 mg/cm2 | Localisation | Mesure 3 mg/cm2 | Localisation | Nature | Type de dégradation | Clas.. |
|---|---|---|---|---|---|---|---|---|---|---|---|---|
| B | Bâti et porte 1 | Bois | Peinture | >=10<20 | | | | | | D | Fissures | 3 |
