## PROCES VERBAL DE CONSTAT

**L'AN DEUX MILLE SEIZE ET LE SEPT NOVEMBRE à 9 Heures 15**

Qu'aucun règlement n'étant intervenu, le requérant me requiert de procéder ce jour au procès-verbal d'état descriptif du bien immobilier, propriété des débiteurs, à savoir, dans cet immeuble du 24, rue d'Orsel, 75018 PARIS, le lot n° 34 de l'état descriptif et de division correspondant, dans le bâtiment B, au rez-de-chaussée, à un appartement comprenant cuisine, salle à manger, une chambre et une salle de bains.

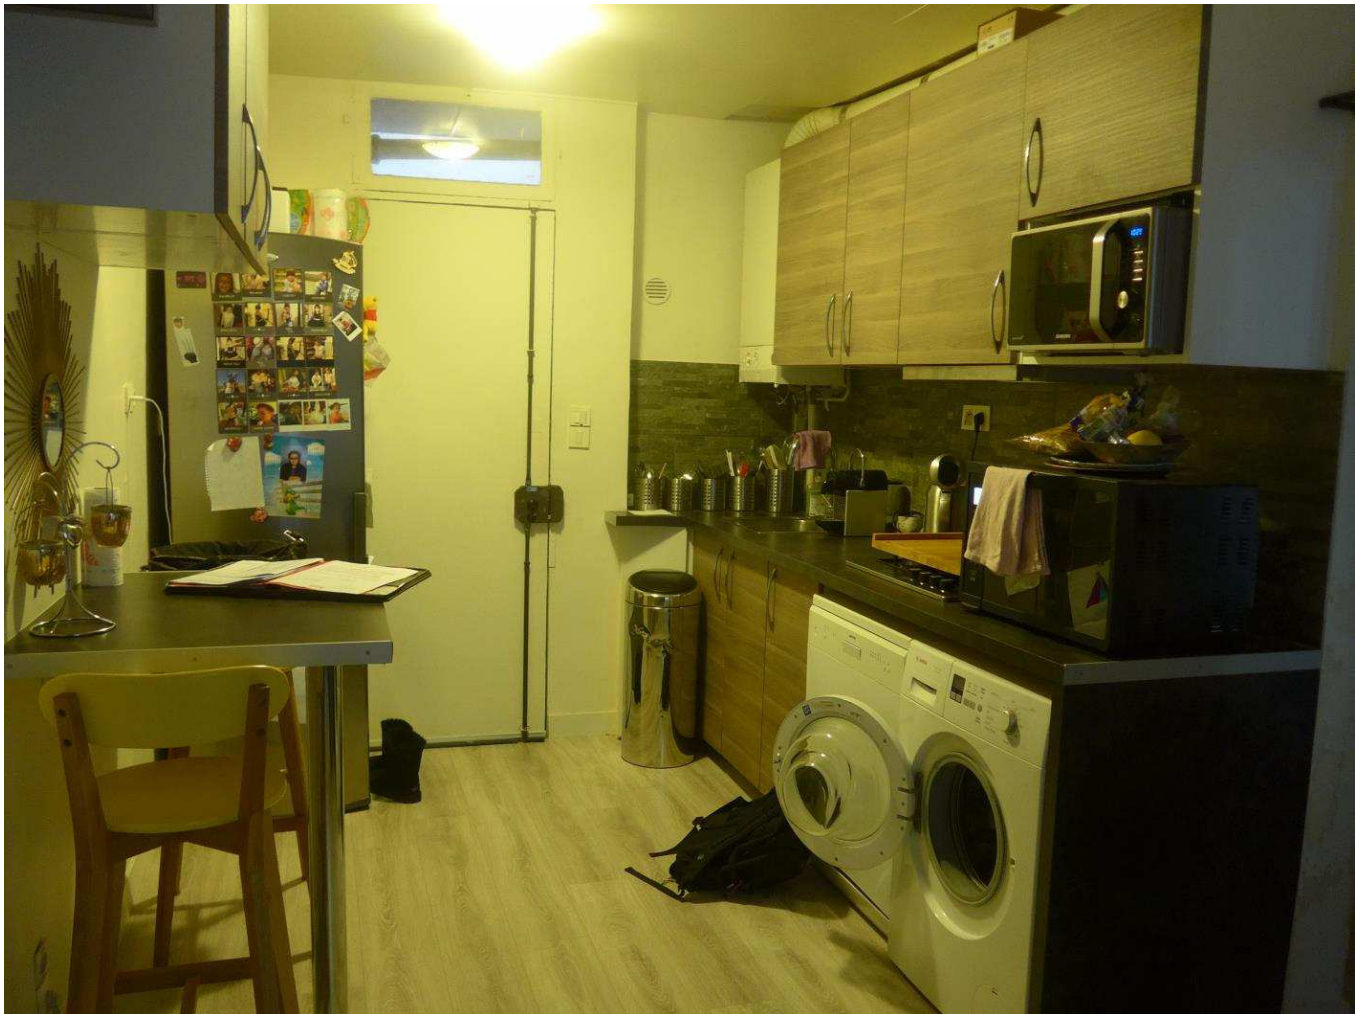
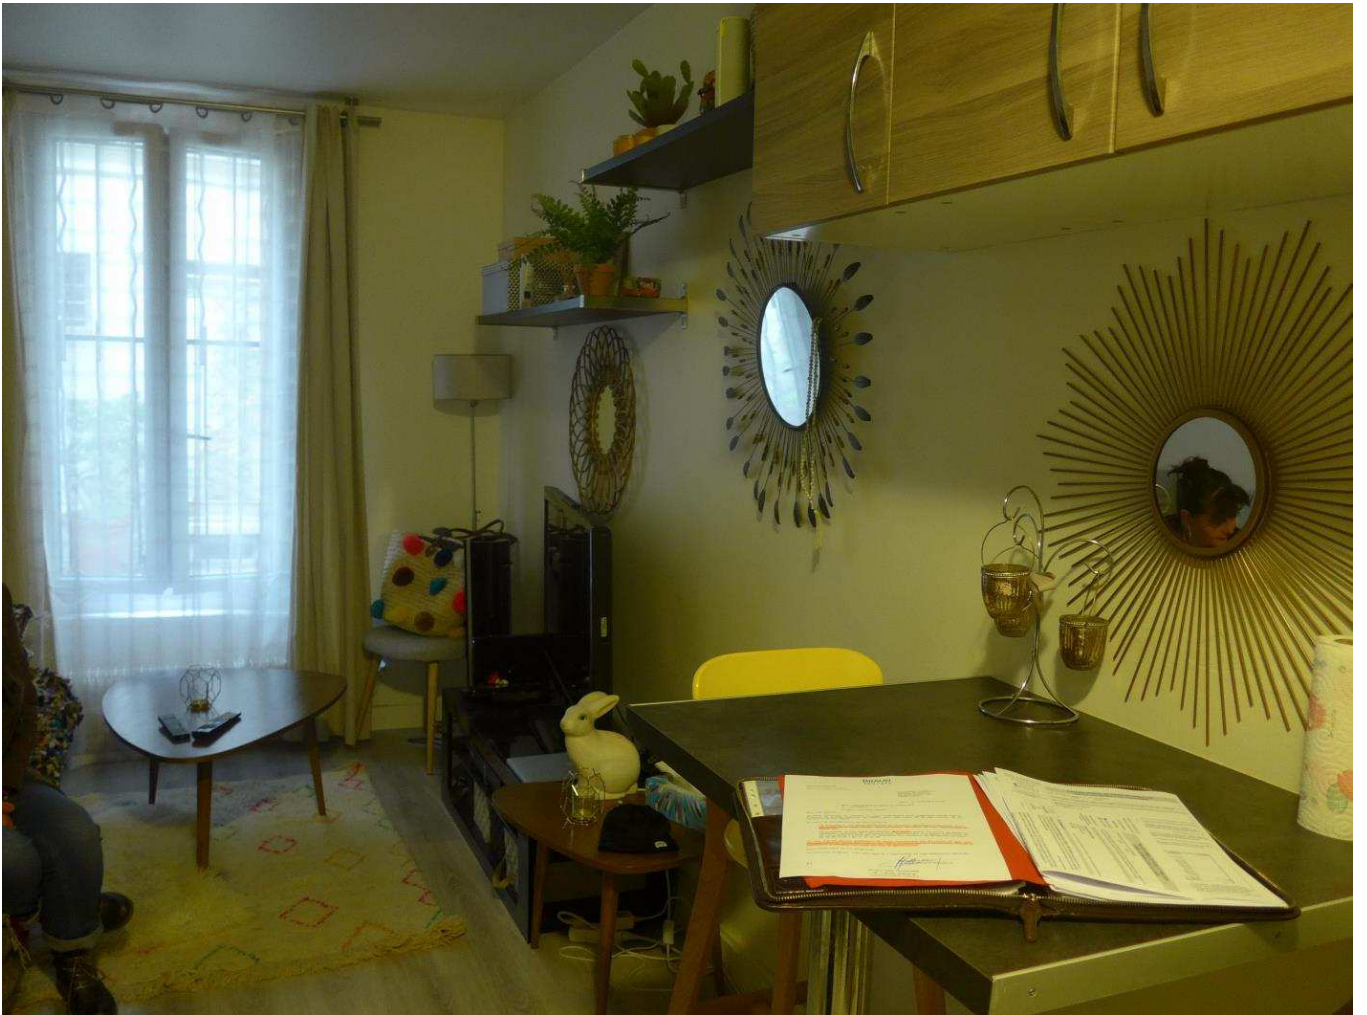
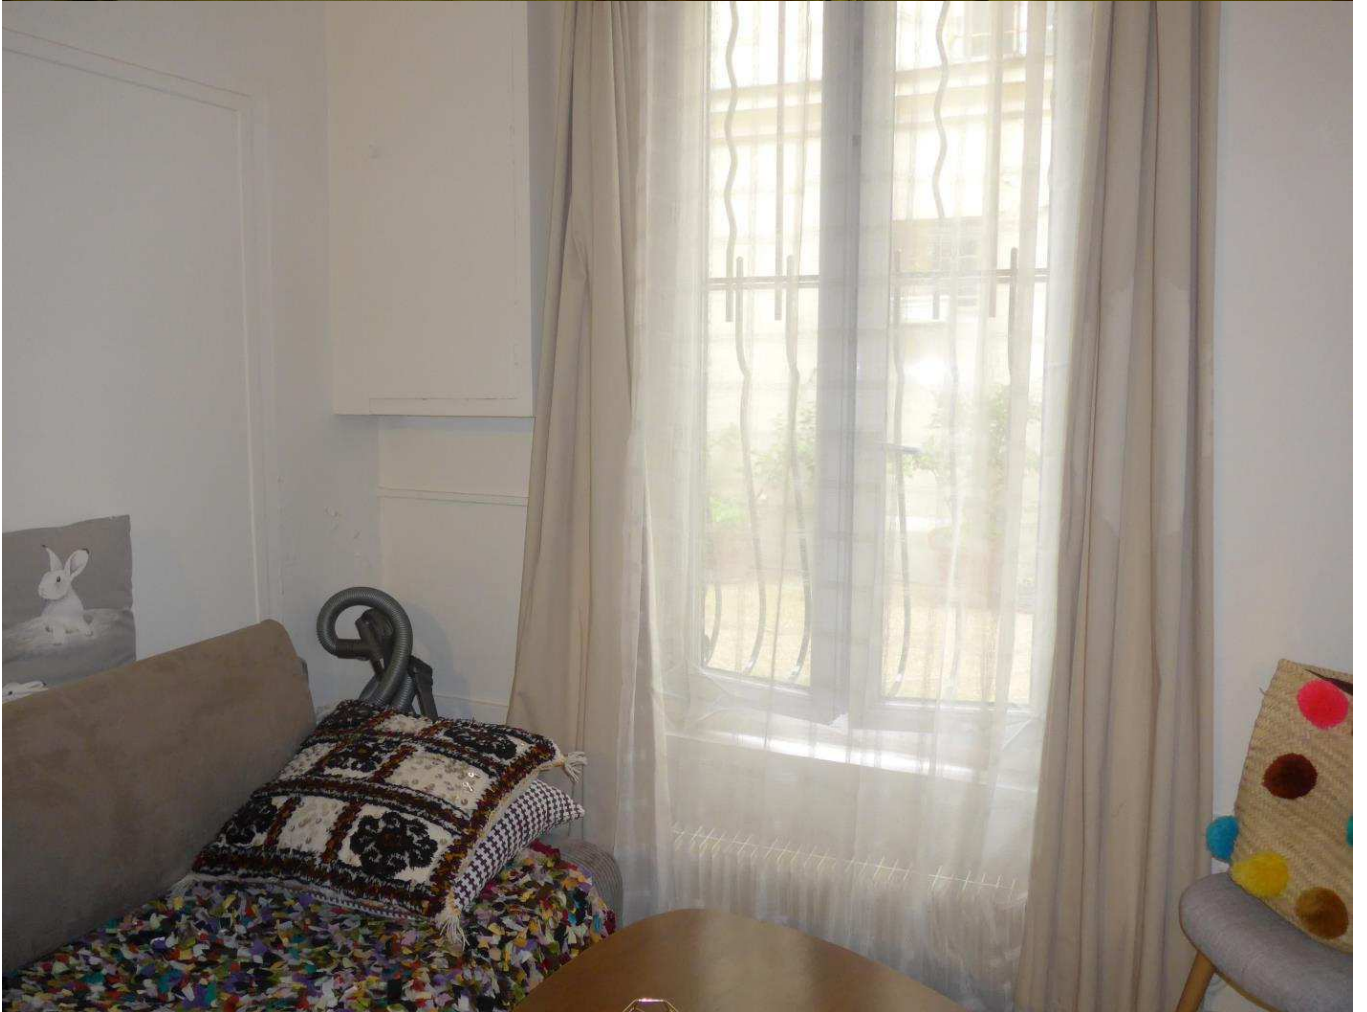
Murs et plafonds sont peints, peinture en bon état, j'indique néanmoins qu'elle comporte des craquellements et faïençages répartis sur les différents panneaux ainsi que des traces caractéristiques de dégradations par l'humidité, en ébrasement communiquant avec la chambre attenante.

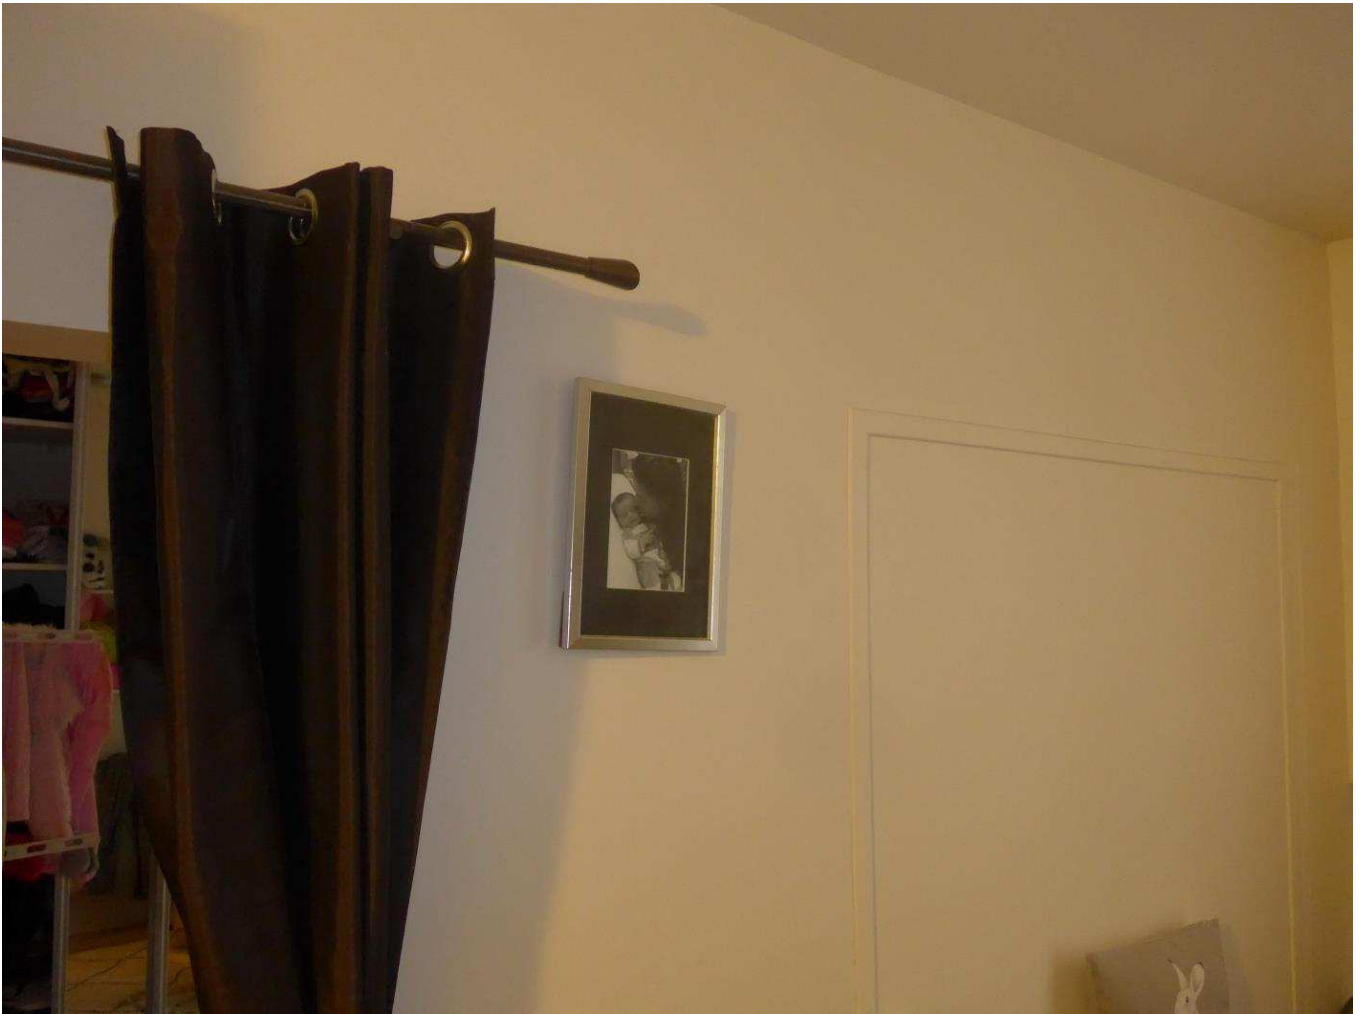
On accède à la chambre attenante par un ébrasement libre sans porte, étant précisé que le panneau de mur comporte les traces d'un ancien ébrasement condamné.

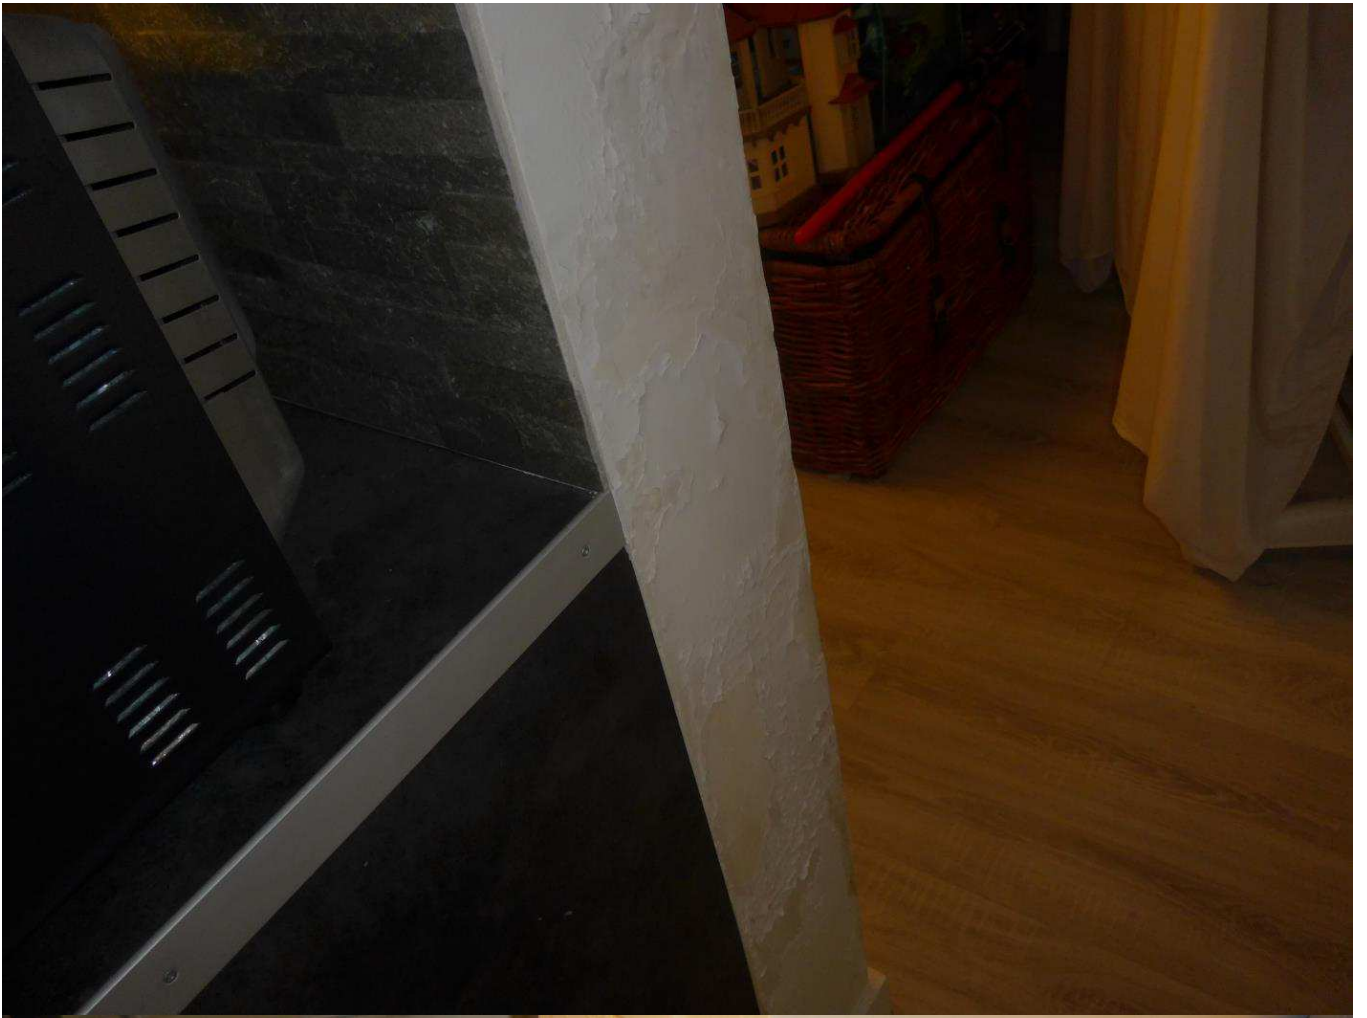
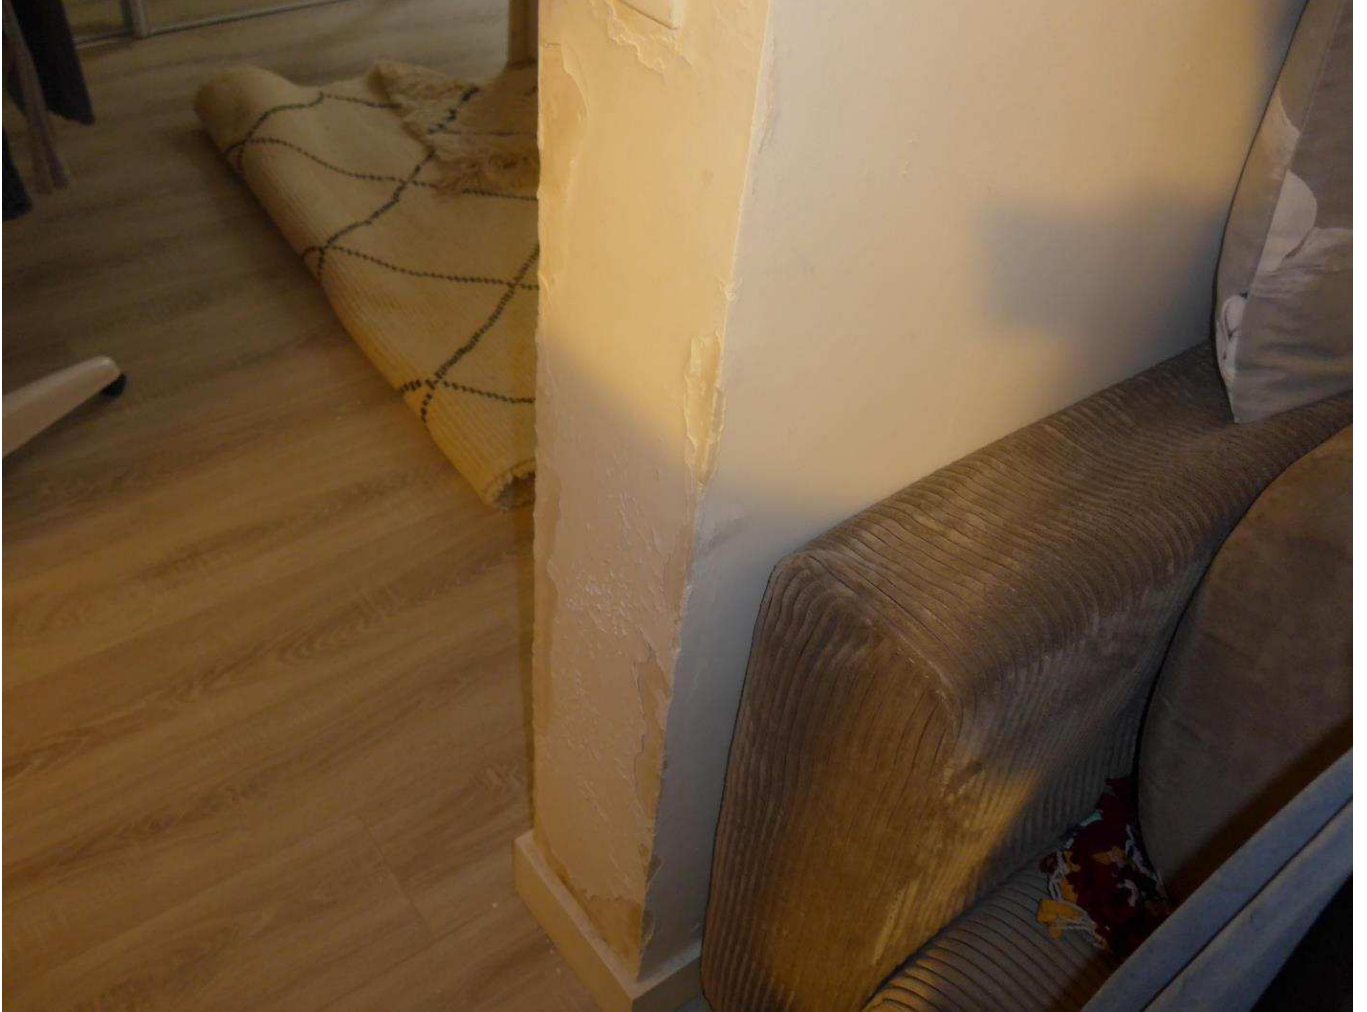
Les peintures de l'ébrasement libre sont dégradées en profondeur avec des décollements des revêtements, enduits et peintures, de part et d'autre.

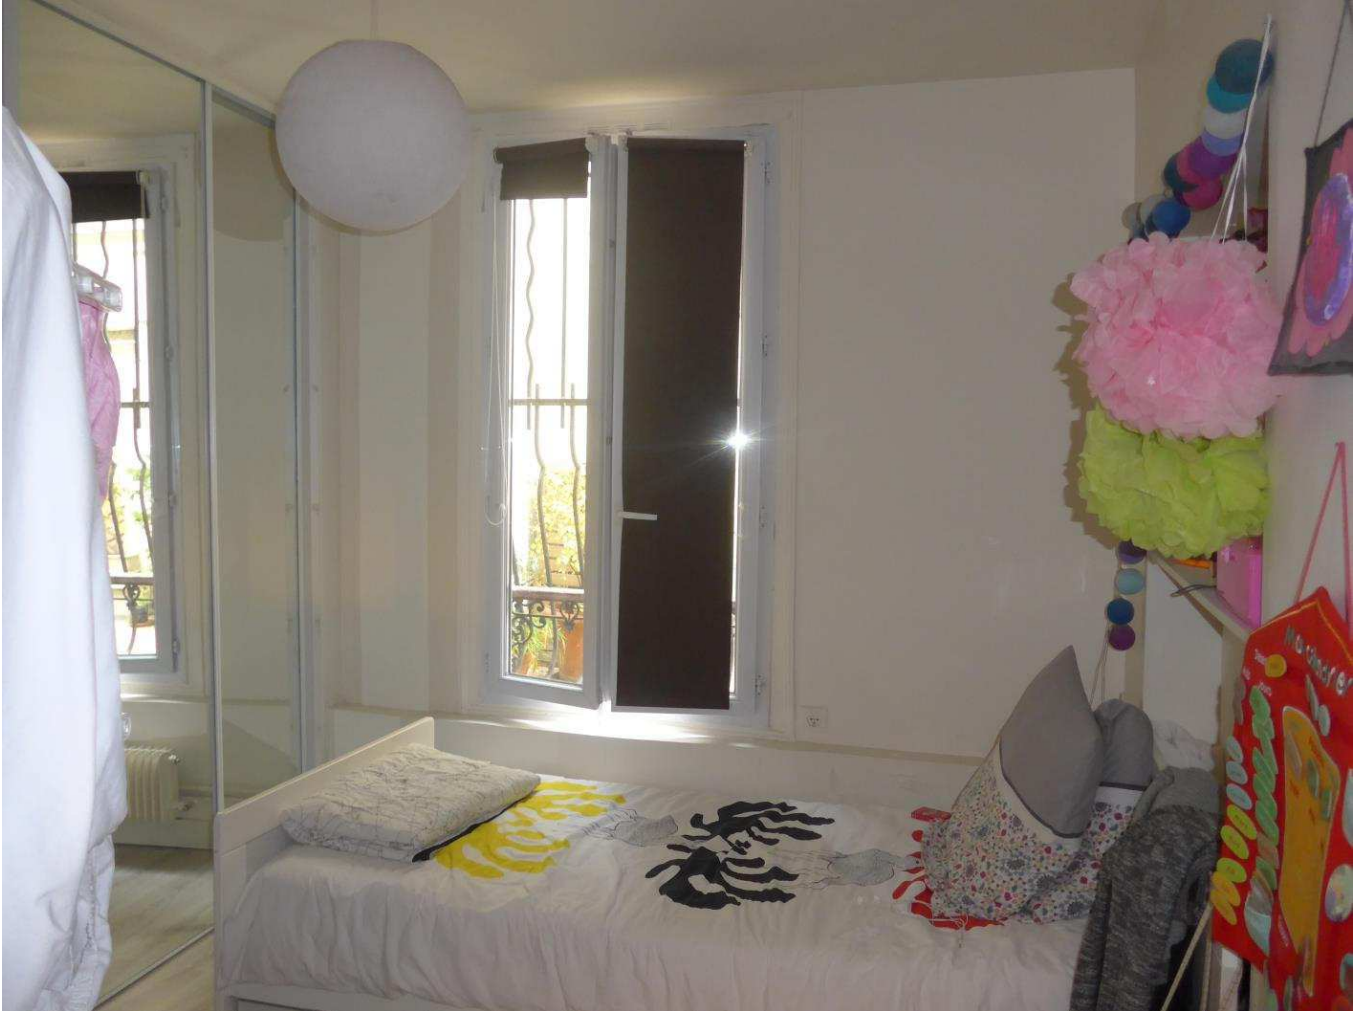
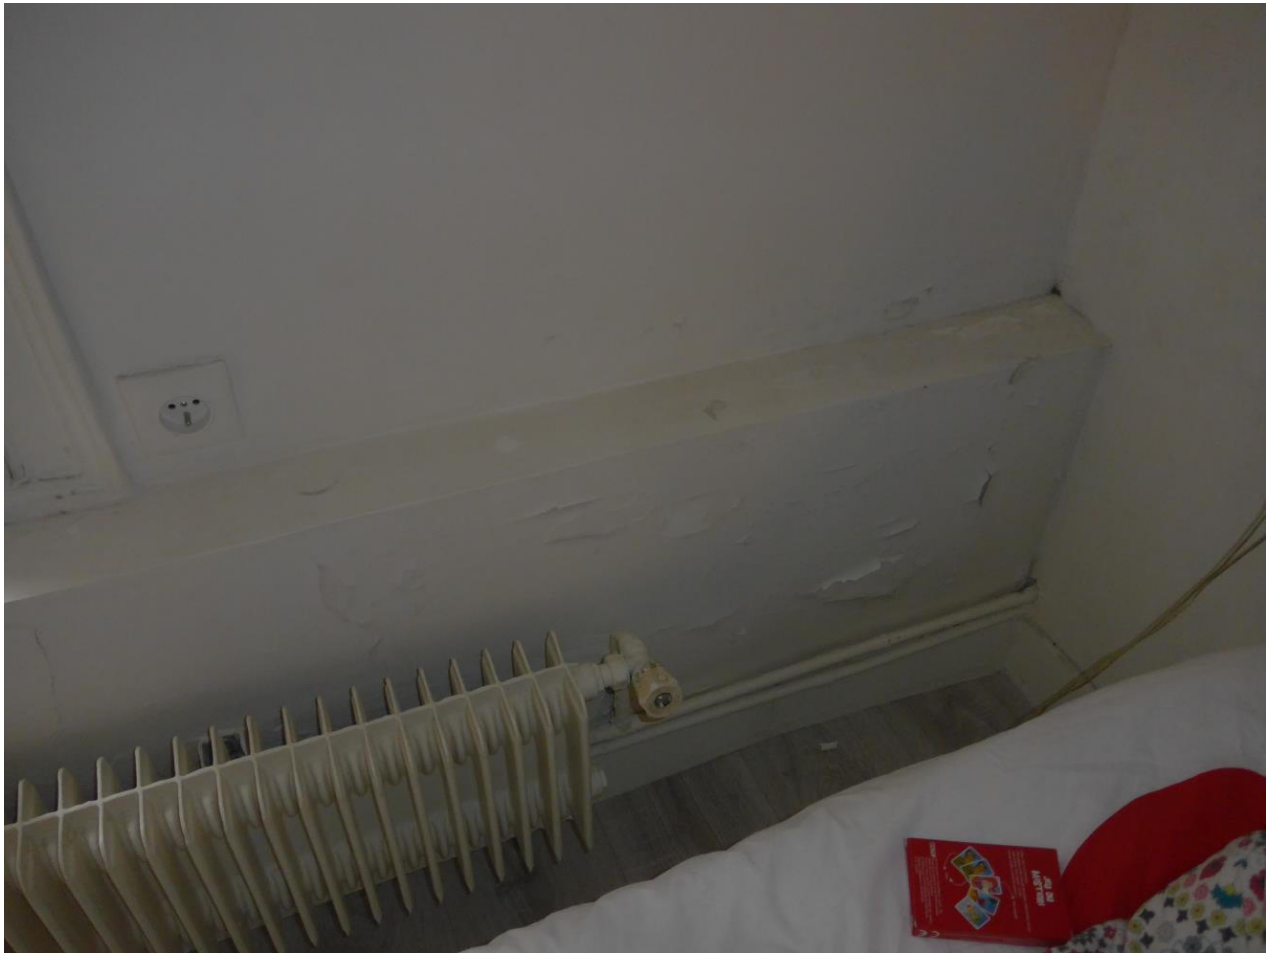
Les peintures sont dégradées en allège de la fenêtre sur cour, avec cloques et boursouflures.

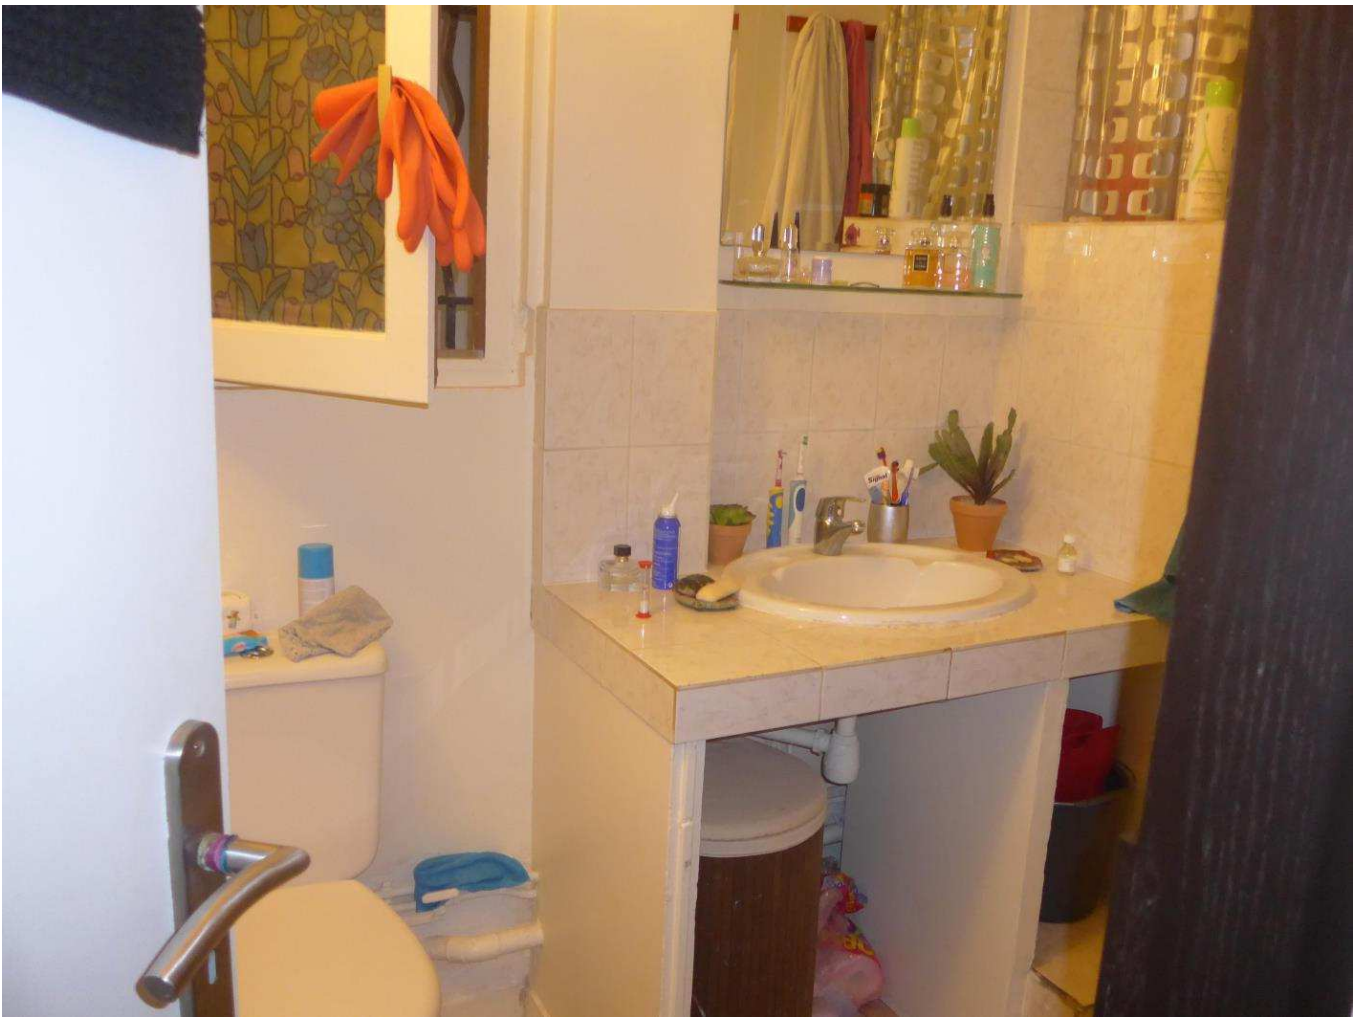
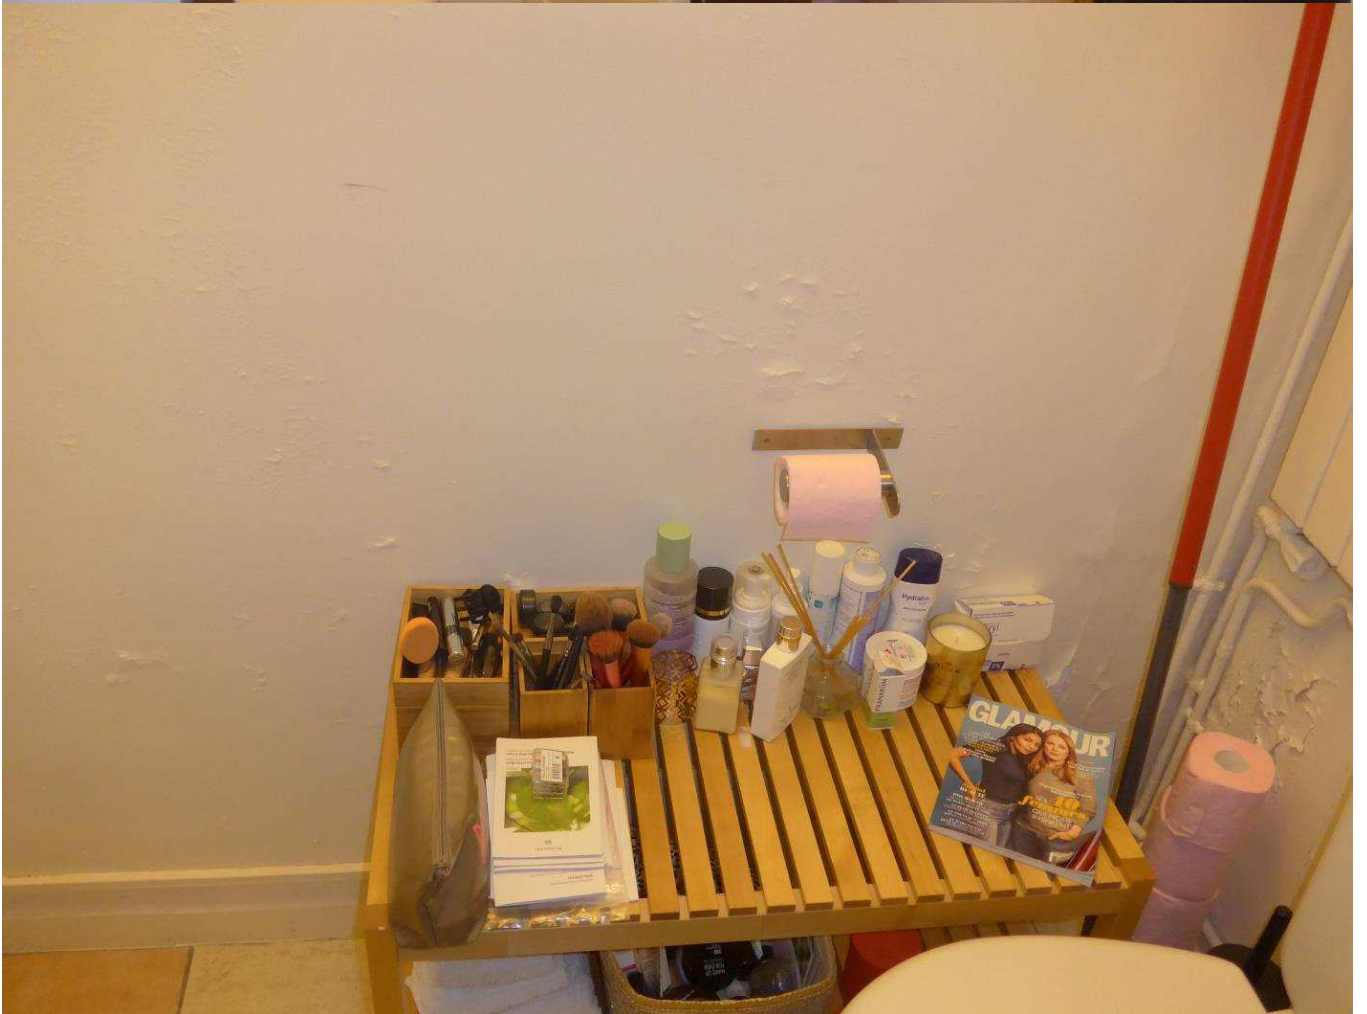
Murs et plafond peints, peinture usagée, étant précisé qu'elle présente des craquellements et faïençages répartis sur les différentes surfaces et que, côté cour et à gauche en entrant dans la salle de bains, les murs présentent des décollements des revêtements enduits et peintures répartis sur la totalité des surfaces.
