PROCES-VERBAL DESCRIPTIF

Me suis transportée ce jour à 11h00, au 46/48 rue Mouraud PARIS (75020)

Afin de dresser le procès-verbal de description des biens et droits immobiliers sis 46/48 rue Mouraud 75020 Paris formant le lot de copropriété 51 : Un appartement cadastré DN No 80 pour 4a32ca.

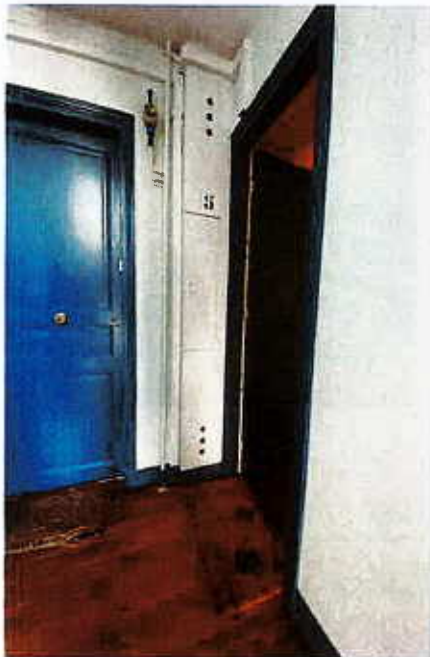
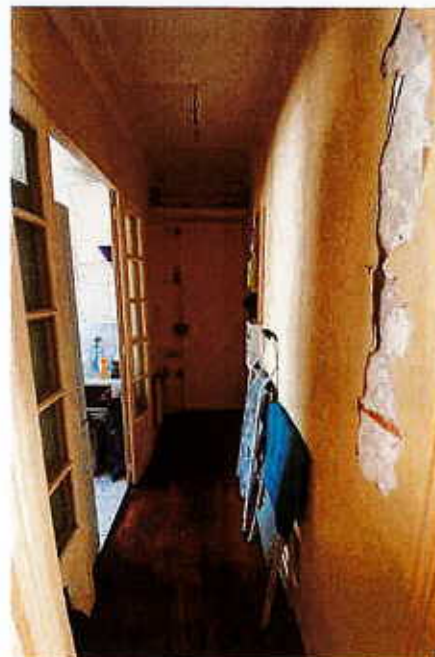
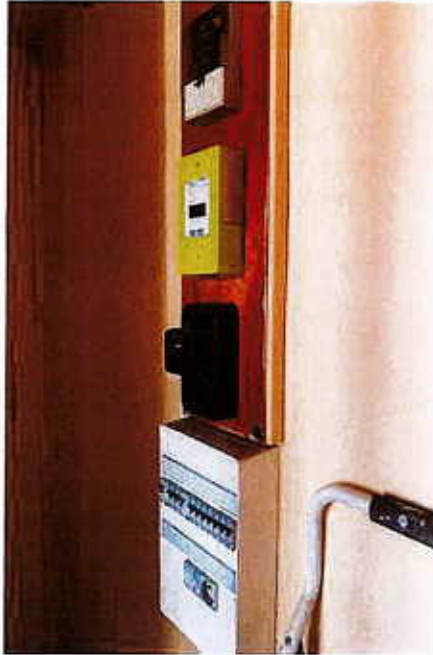
5 EME ETAGE APPARTEMENT DE MME _____ :

Je me trouve sur le palier et j'accède à l'appartement par une porte pleine en état d'usage mais dont la serrure est cassée.

Dans l'entrée au sol, il existe un parquet usagé.

Les murs et plafonds sont recouverts d'une peinture usagée et cloquée.

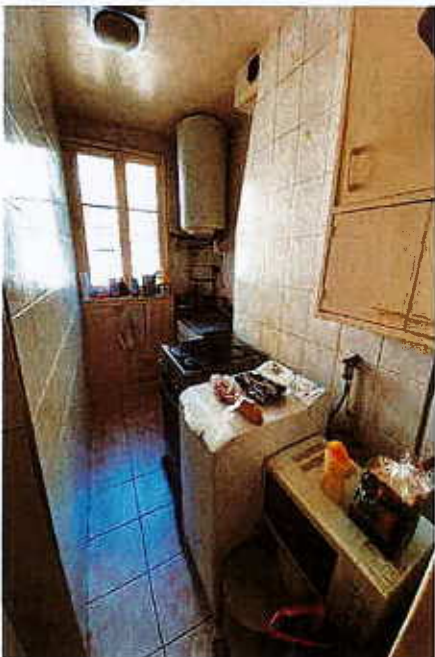
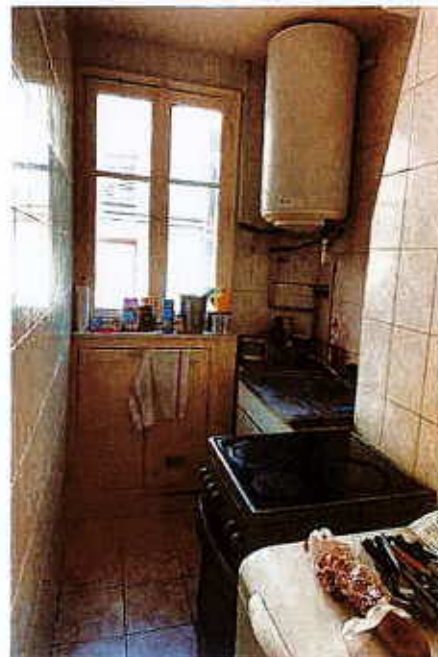
CUISINE :

Au sol, il existe un carrelage ancien.

Les murs sont pour partie recouverts de peinture et pour partie d'un carrelage ancien.

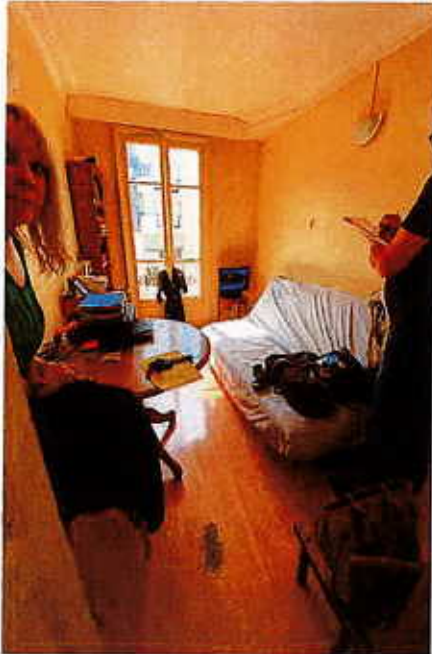
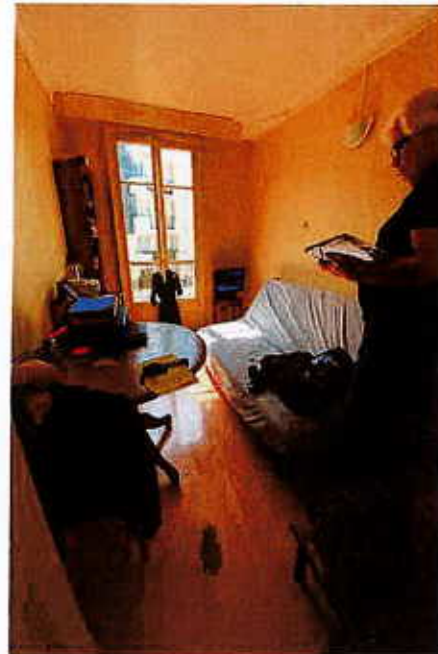
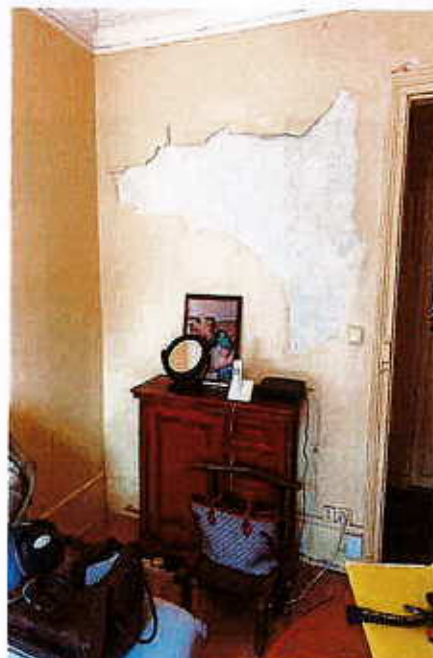
SÉJOUR :

Le sol est recouvert d'un parquet flottant usagé.

Les murs et plafonds sont recouverts d'une peinture usagée et qui se décolle.

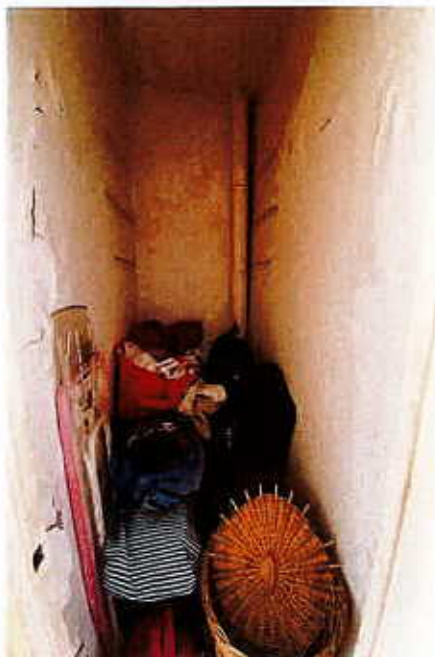
PLACARD :

Dans l'entrée, il existe un placard dressing dont les peintures des murs et plafonds sont en mauvais état.

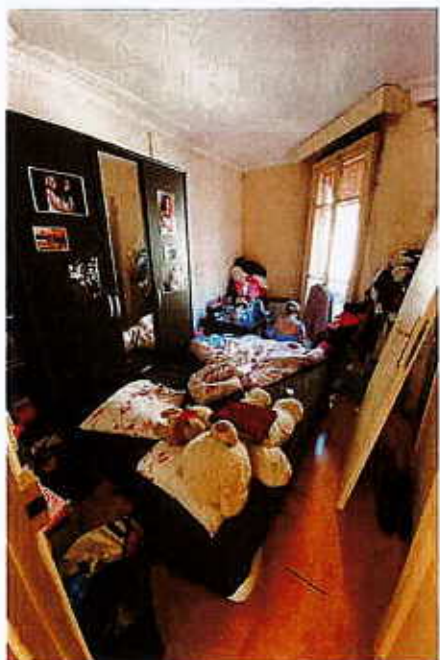
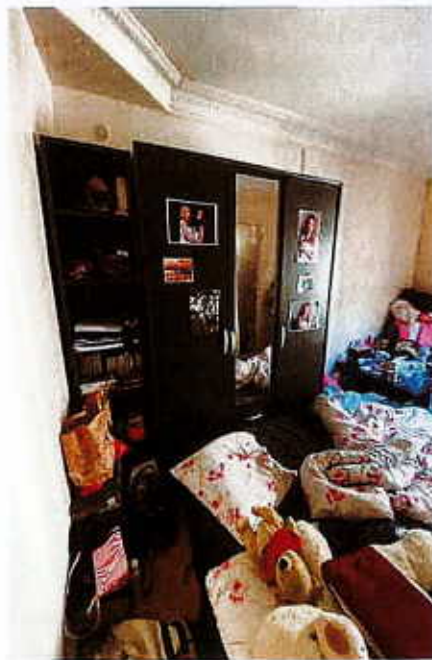
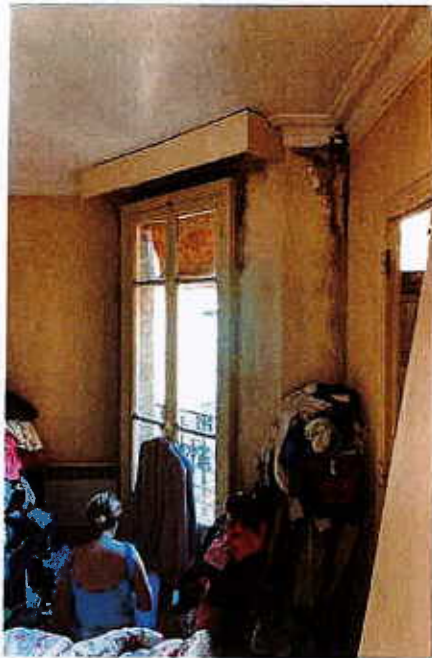
CHAMBRE :

Au sol, il existe un parquet flottant ancien et usagé.

Les murs sont recouverts d'une peinture ancienne et usagé et moisie autour de la fenêtre.

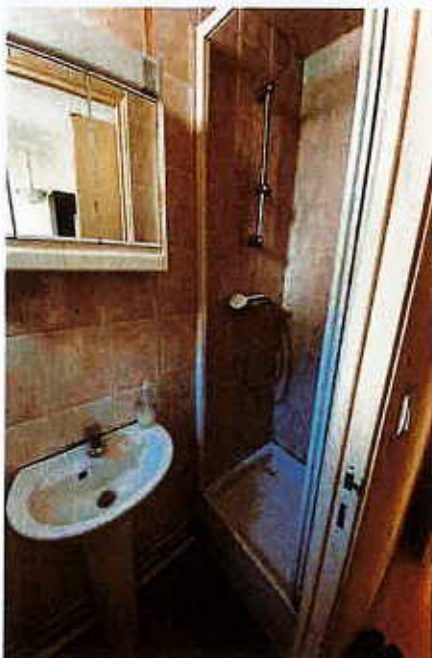
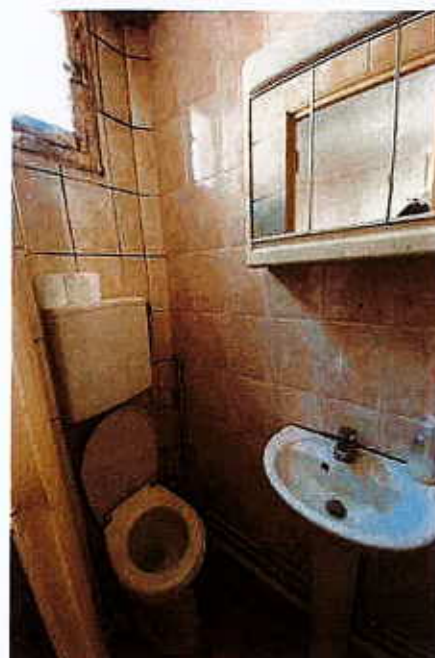
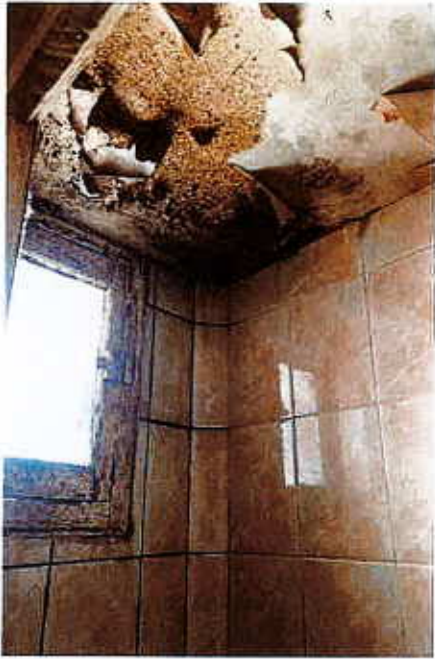
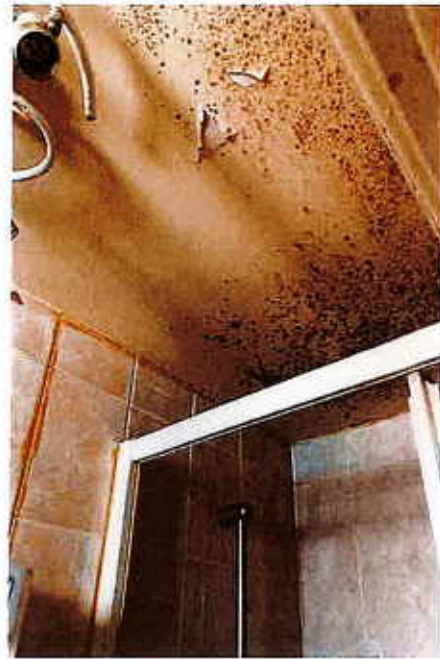
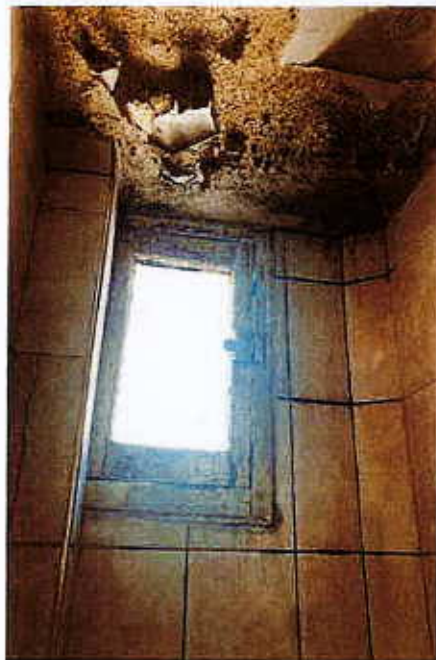
SALLE DE BAINS :

Au sol, le carrelage est ancien.

Les murs et plafonds sont recouverts d'une peinture qui est en très mauvais état et moisie.

La pièce est agrémentée d'un lavabo, d'une cabine de douche et d'un WC , le tout est ancien.
