# PROCÈS-VERBAL DE DESCRIPTION

L'AN DEUX MIL VINGT-TROIS ET LE SIX JANVIER

Muni des clés des locaux qui m'ont été confiées par la société BTSG, me suis rendu ce jour à PARIS (75005) 5, rue Xavier Privas, et là étant, en présence de :

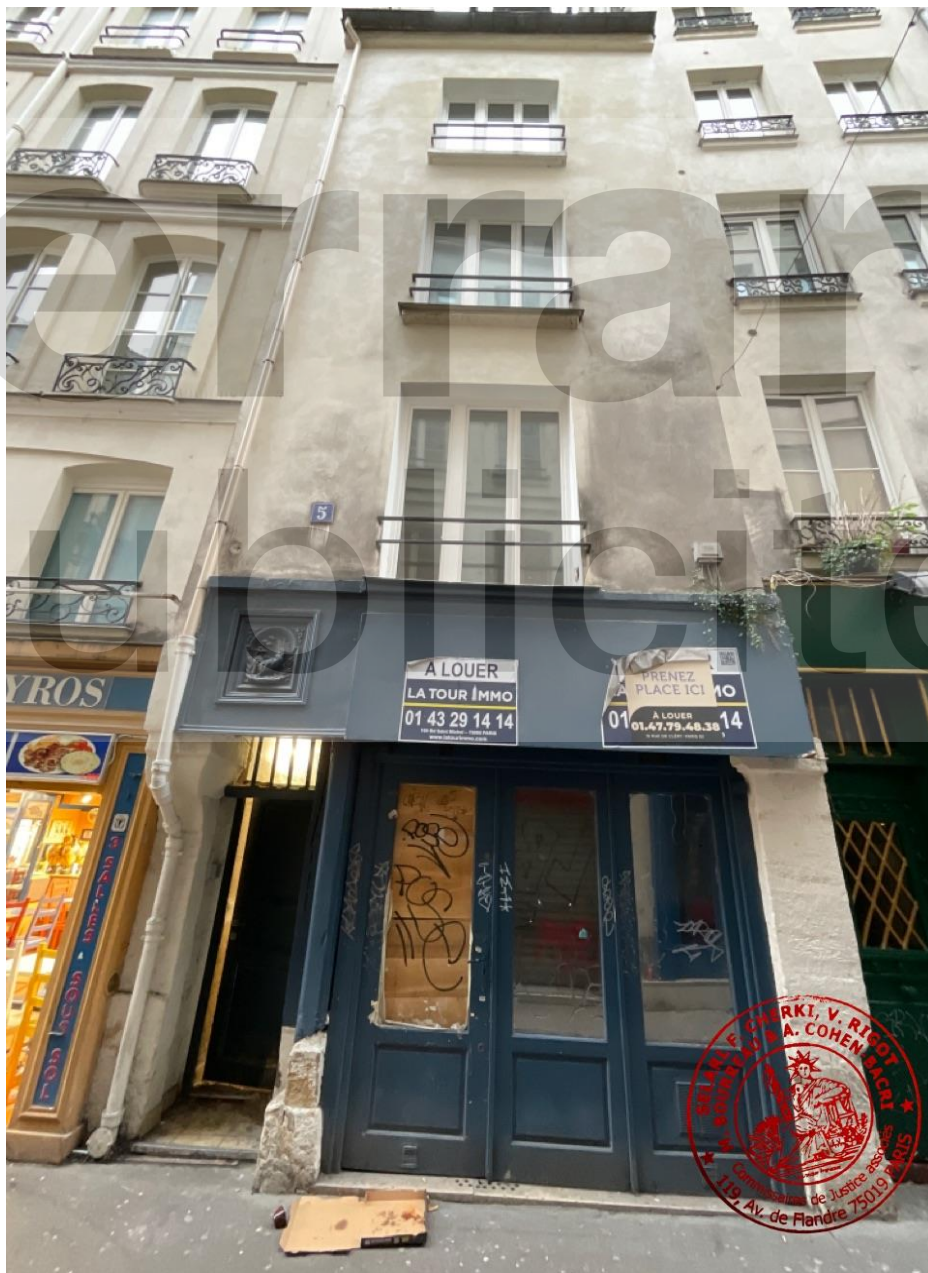
Photographie n°6.

La façade extérieure de l'immeuble est constituée d'un revêtement comportant des traces de salissure en partie basse ainsi que des traces de noircissure de part et d'autre de la fenêtre du premier étage.

Entre la fenêtre du premier étage et du deuxième étage, une fine fissuration verticale est apparente. Le reste du revêtement est en bon état.

En pied d'immeuble, je note une boutique non exploitée, comportant des tags par endroits et un vitrage manquant côté gauche, protégé par du contreplaqué.

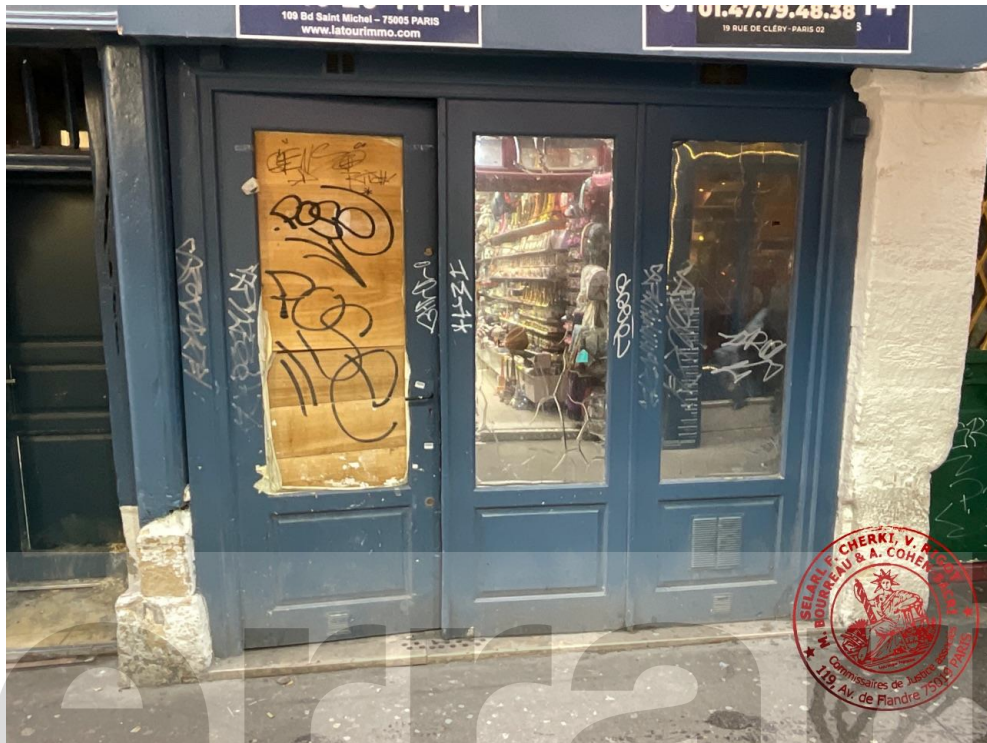
Photographie n°126.

L'encadrement de la devanture, en bois, est fortement poussiéreux.

Les vitrages sont recouverts d'un film pelliculaire qui se boursoufle.

Présence de tags au centre de la façade au niveau des vitrages et de la porte d'accès. Le vitrage de la porte d'accès est déposé, remplacé par du contreplaqué.

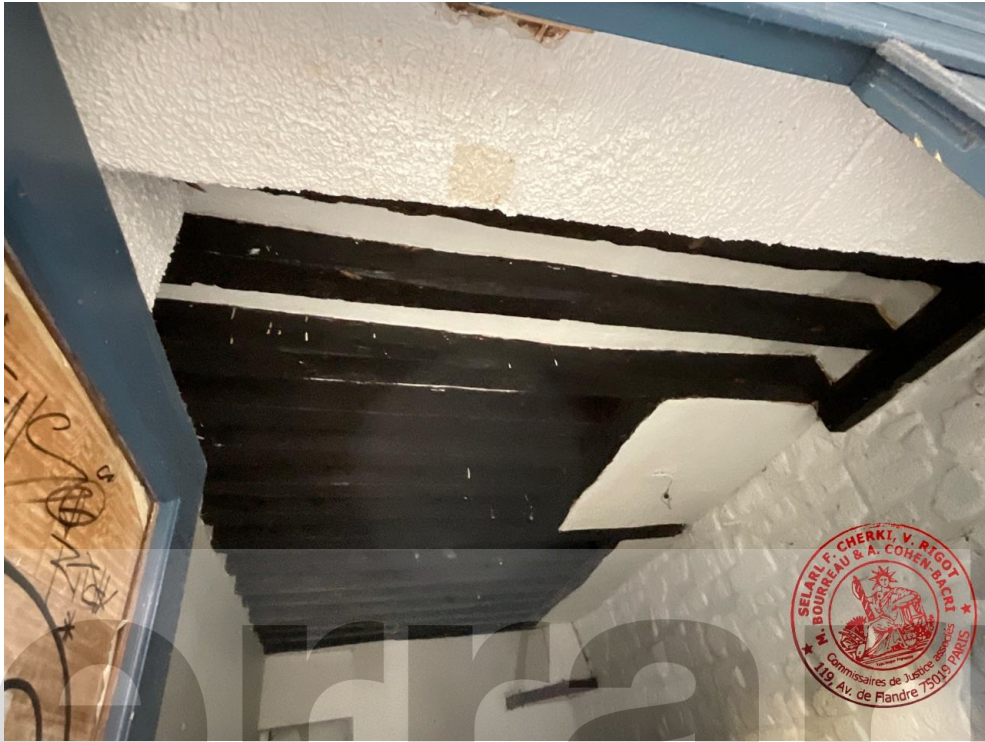
Photographie n°127.

Le mur de droite, en pierre, est peint de couleur blanche, en bon état. Le mur face ainsi que le mur gauche comportent une multitude de petits percements avec traces de dépose. Ces murs sont recouverts d'une peinture blanche usagée.

Les tommettes recouvrant le sol sont très fortement poussiéreuses et recouvertes de taches blanchâtres incrustées.

Une ouverture donnant accès à un escalier menant au sous-sol au moyen d'une trappe en métal dont la partie droite est manquante, la trappe côté gauche est rouillée.
