# **PROCÈS-VERBAL DE CONSTAT DESCRIPTIF**

**Syndicat des Copropriétaires de l'immeuble du 30 rue des Maraichers 75020 Paris,**

Sur la commune de Paris 20ème – 30, rue des Maraichers Cadasté EB n°15 pour une contenance de 896 m2.

**LOT N° 39 bâtiment E : Un appartement et les 264/11620 des parties communes générales.**

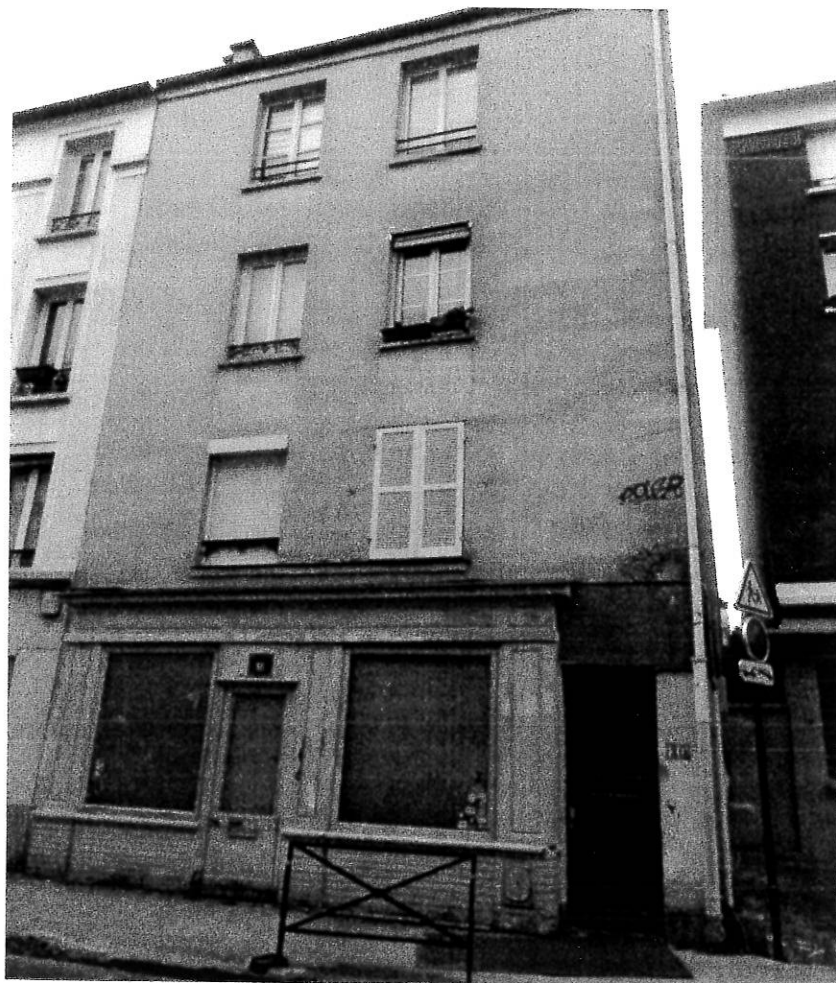
**(Photographie numéro 1)**

La façade du bâtiment sur rue est en béton avec quelques fissurations et tags.

En pied de façade, un commerce semblant inexploité dont la peinture de l'encadrement est ancienne.

La peinture est dégradée au centre.

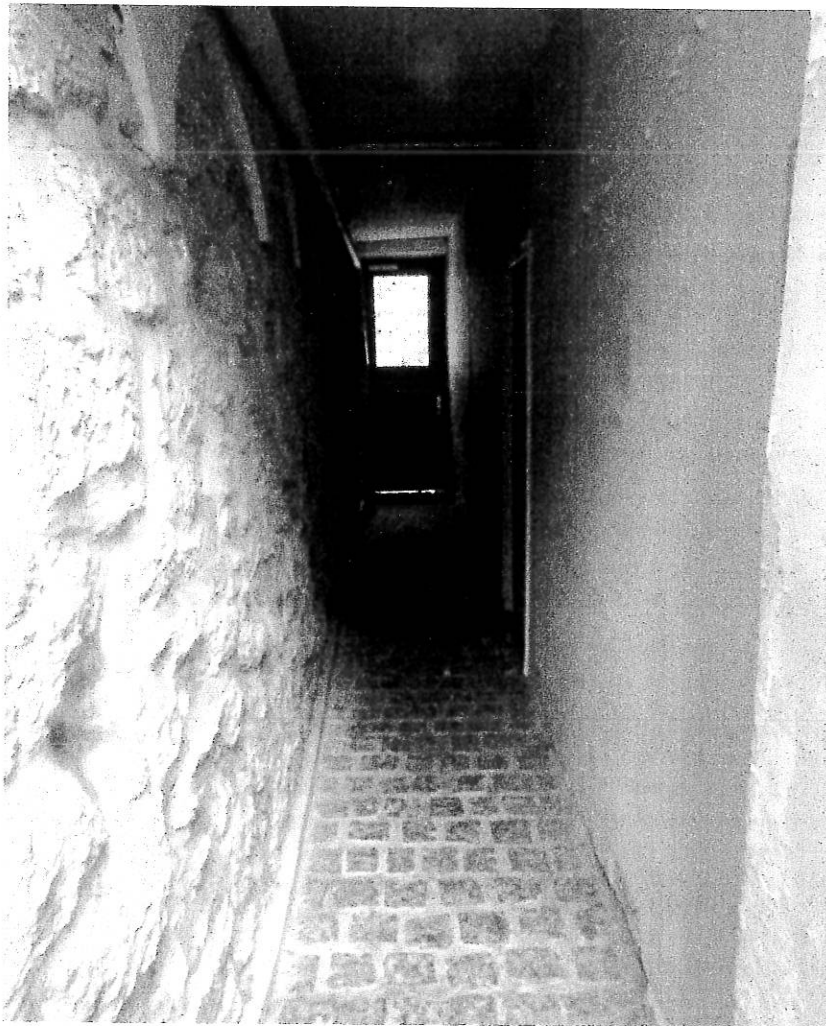
**(Photographie numéro 2)**

Dans la première partie, la peinture du plafond comporte des écailllements.

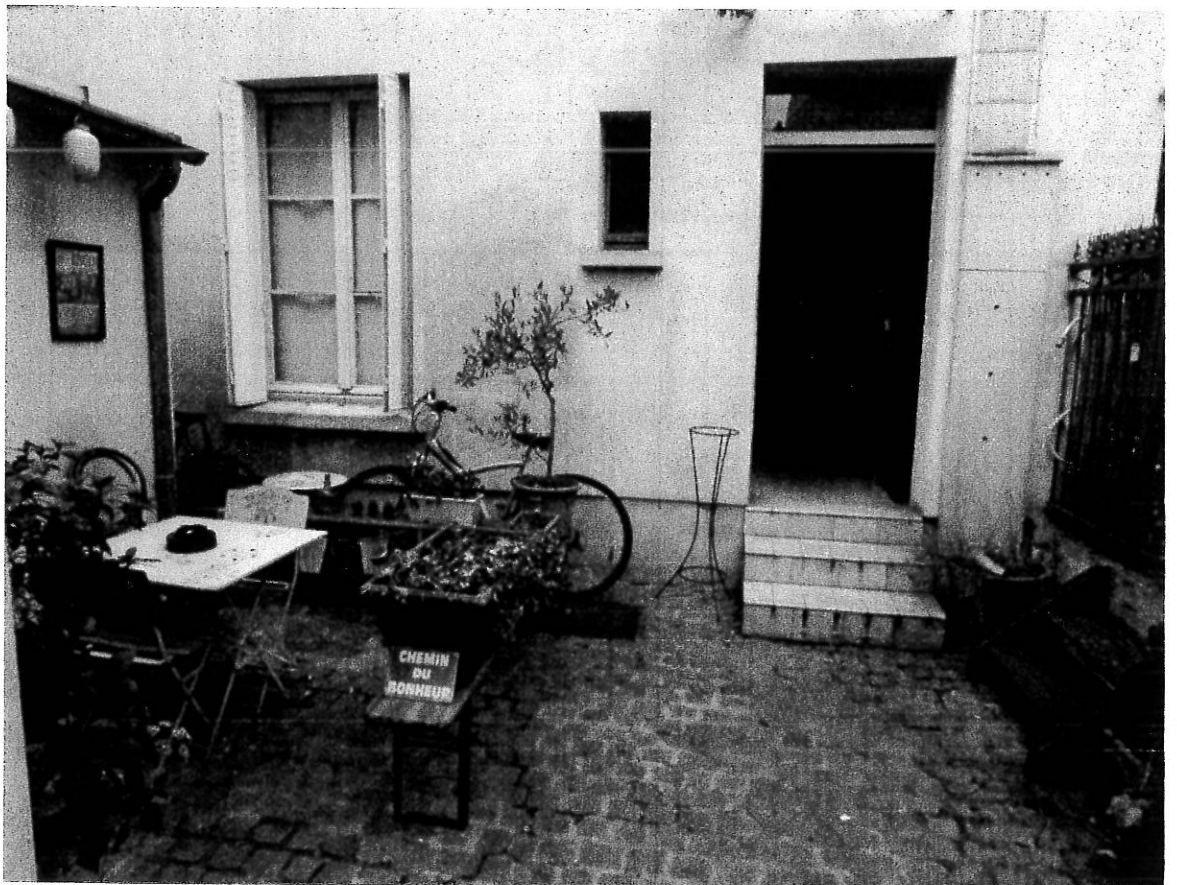
**(Photographie numéro 6)**

La façade est ancienne et comporte des traces de noircissure et de décoloration par endroits.

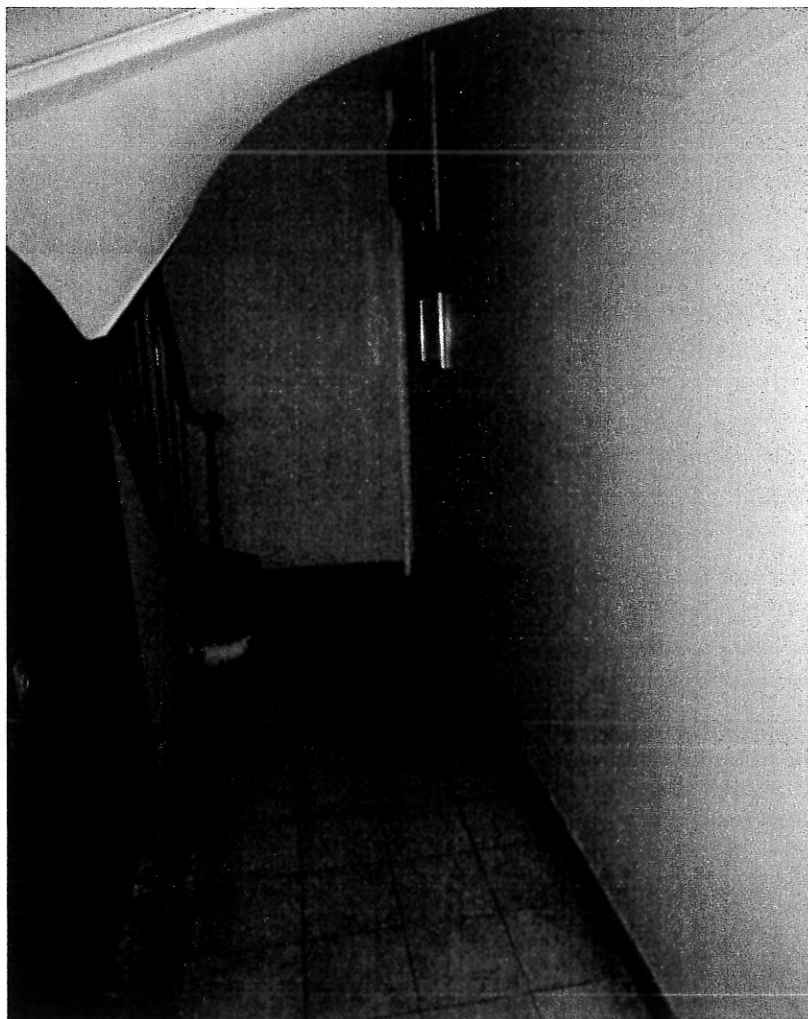
**(Photographie numéro 8)**

L'accès s'effectue par une porte vitrée simple battant avec écailllements de peinture sur le bois.

La toile de verre peinte est à l'état d'usage avec quelques traces de frottements.

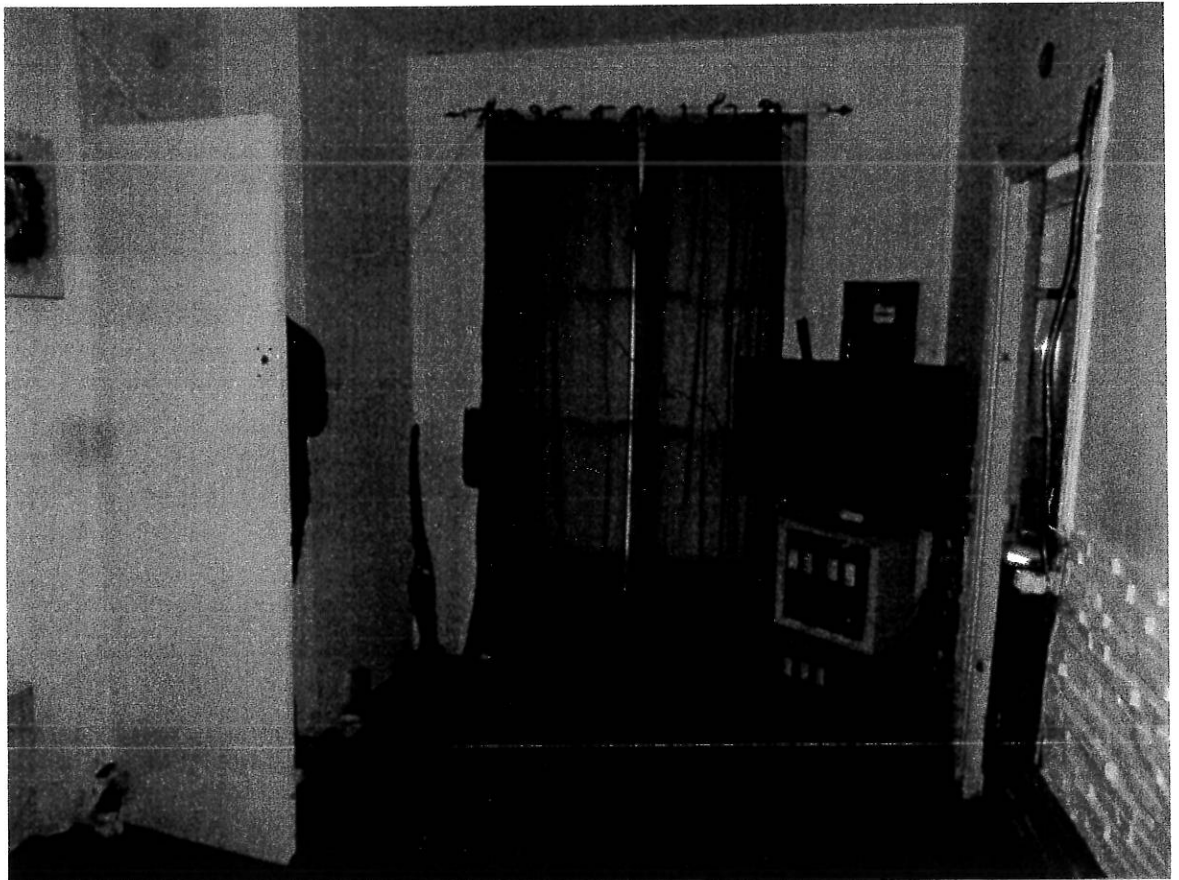
**(Photographie numéro 11)**

Un manque et une fissure sont apparents au-dessus de la porte accès chambre.
