procès verbal de constat

Dressé le VINGT QUATRE MARS DEUX MIL QUINZE.

PARIS 6^{ème}, 15 rue de Bucci.

Il est situé au deuxième étage, gauche, gauche de l'escalier C.

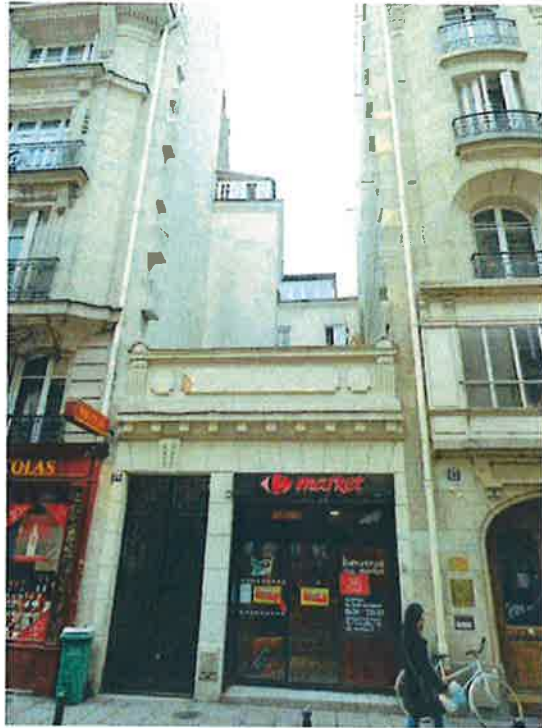
J'ai pris une photographie de l'immeuble.
