PROCÈS-VERBAL DE CONSTAT DESCRIPTIF

L'AN DEUX MILLE SEIZE ET LE DOUZE JUILLET A 19H20

Dans un ensemble immobilier sis à PARIS 16ème 12, rue Raynouard cadastré section CH numéro 62, 12, rue Raynouard pour une superficie de 4a 61 ca.

Lots n° 22, 23, 24, 25, 55 et 56, formant un appartement de deux pièces avec cuisine américaine, salle de douche avec WC et un 2ème WC à l'entrée.

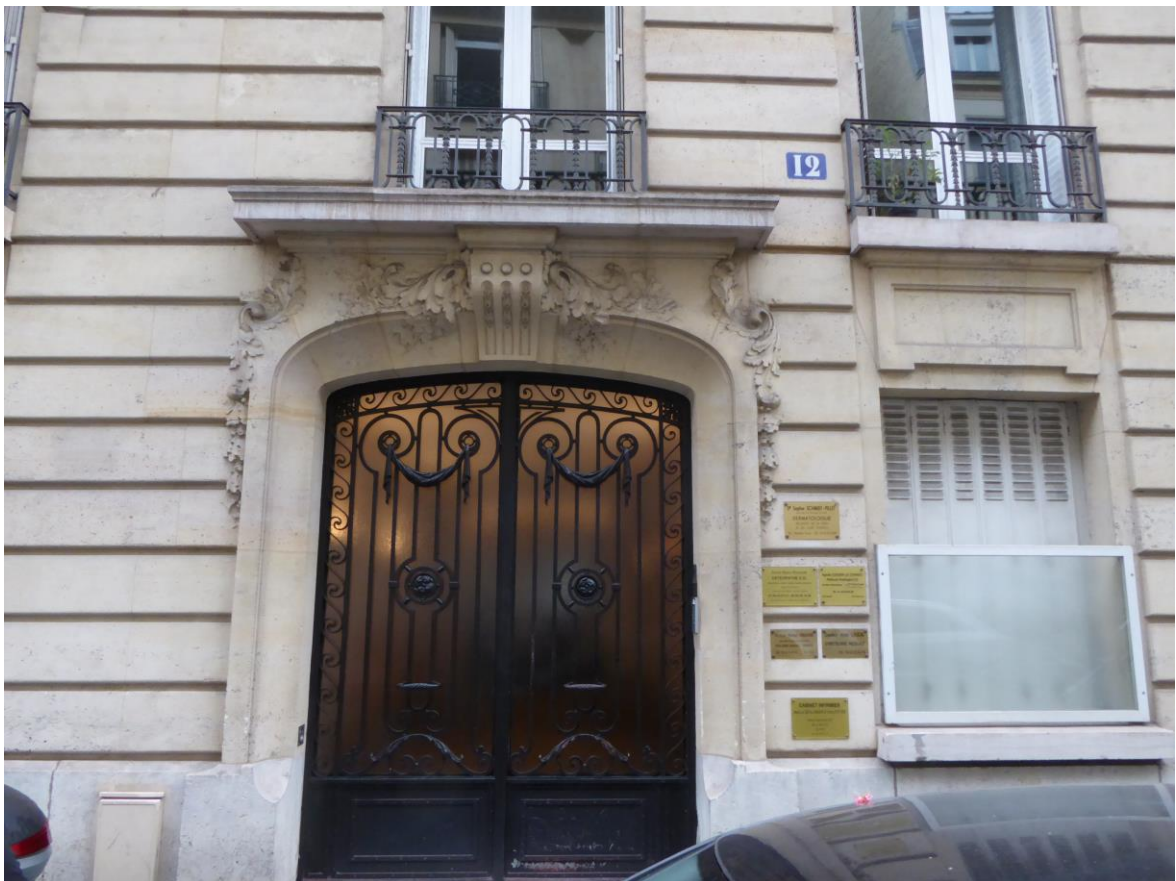
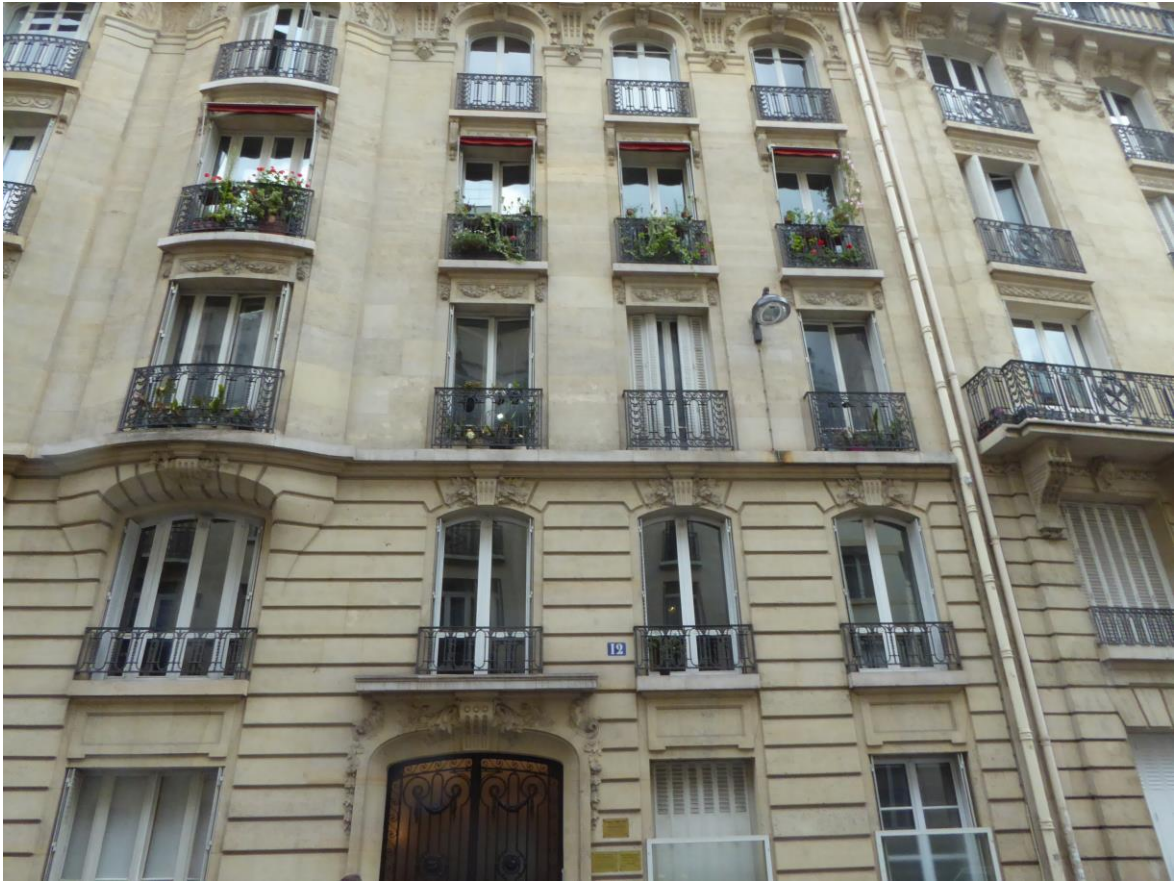
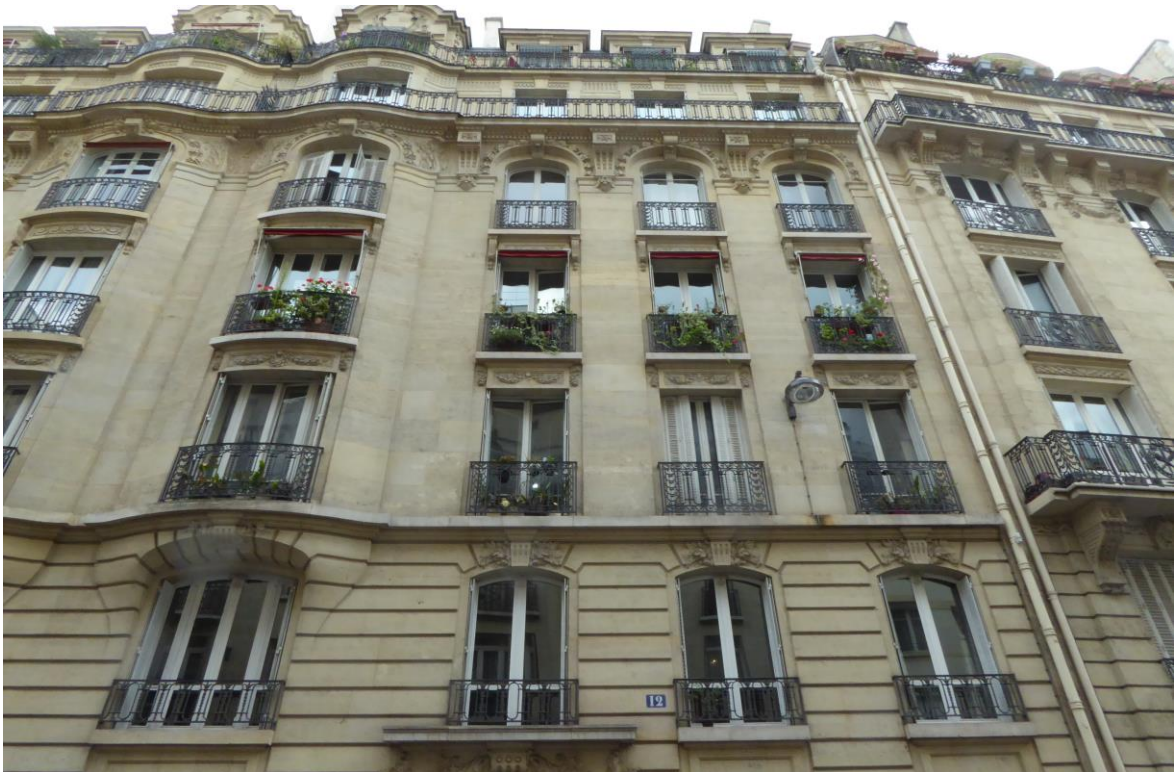
Le revêtement de la façade de l'immeuble en pierre est en bon état type haussmannien.

L'accès s'effectue au moyen d'une porte vitrée à double battant en bon état.

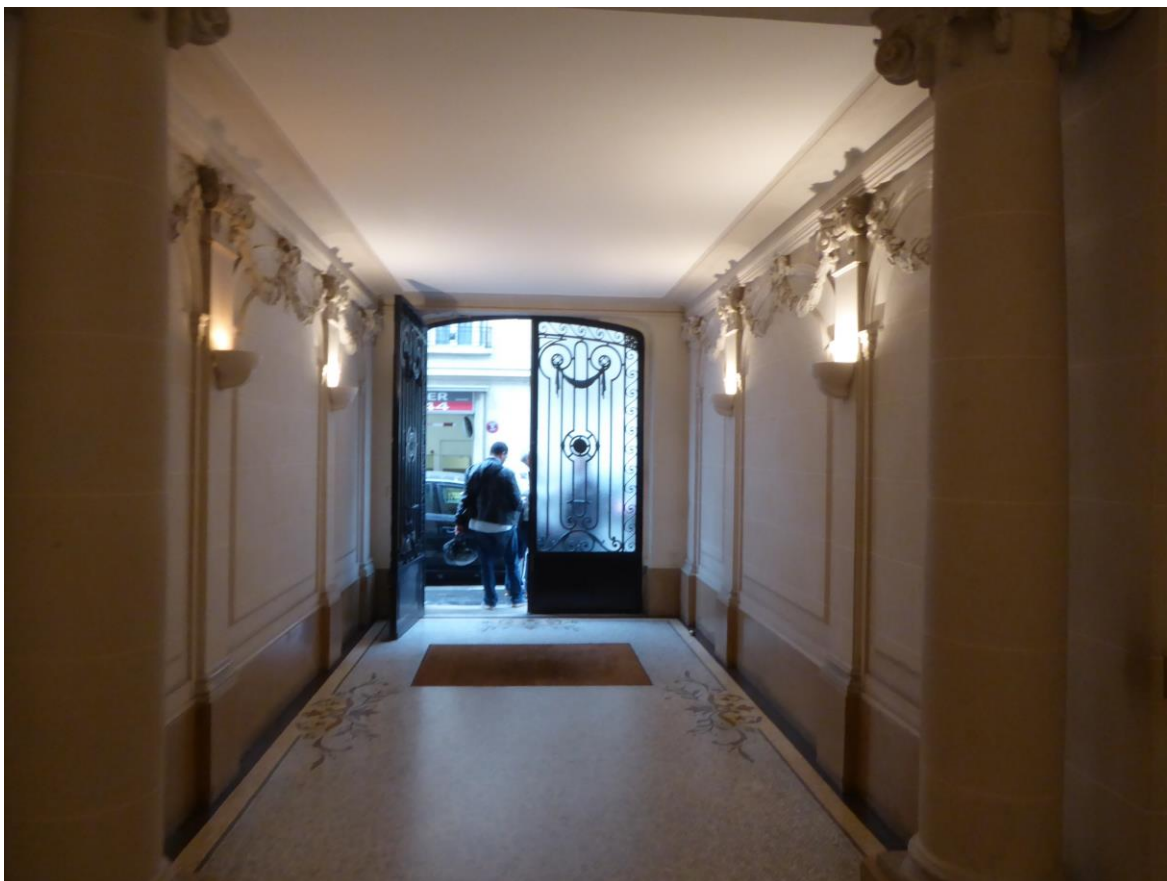
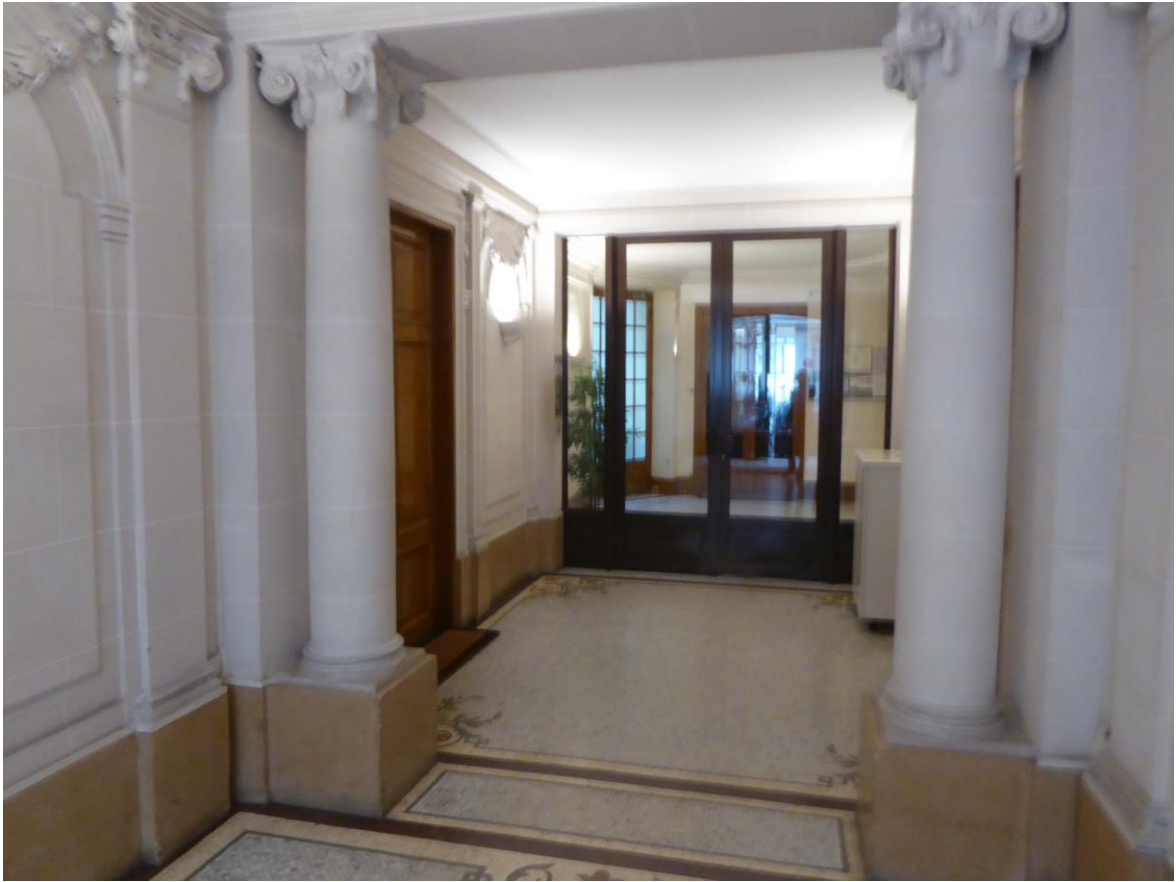
La peinture du plafond est en bon état.

Les murs avec revêtement type pierre sont en bon état.

Le carrelage au sol est d'époque et en bon état.

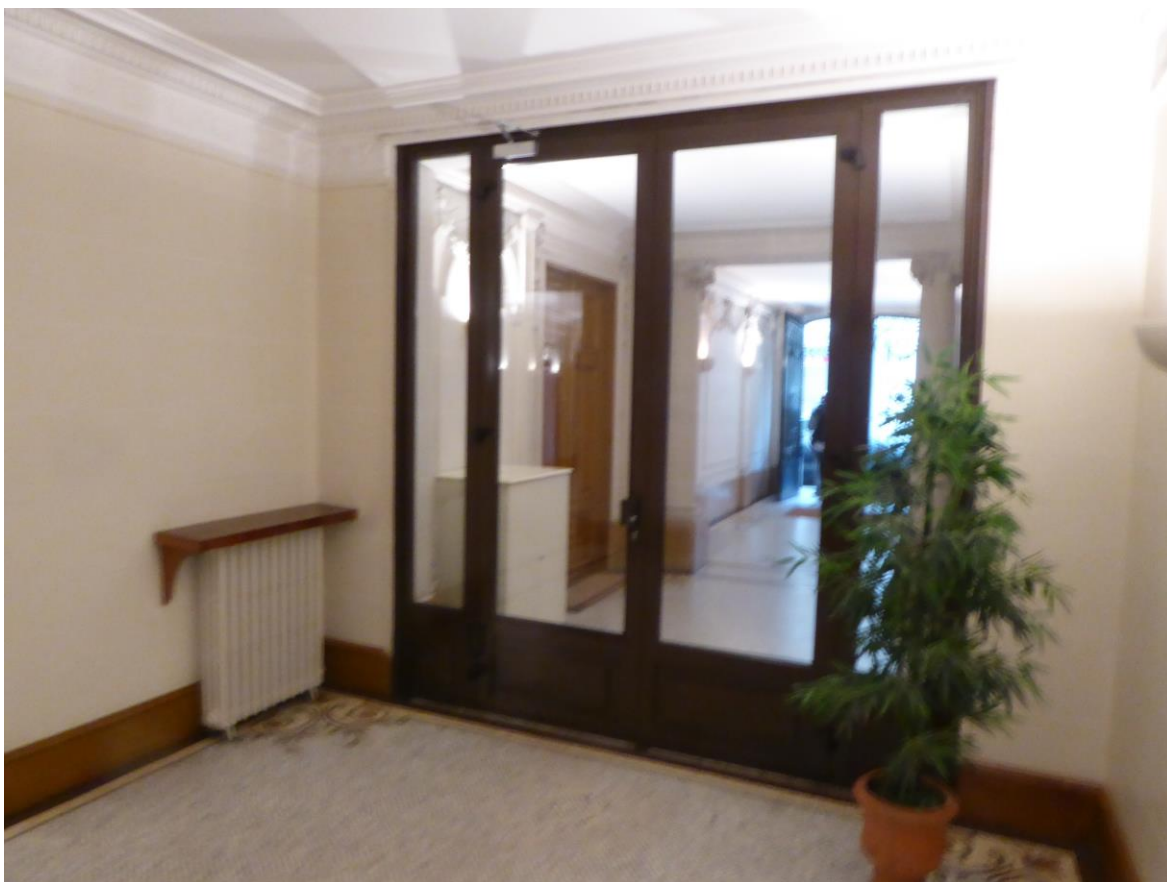
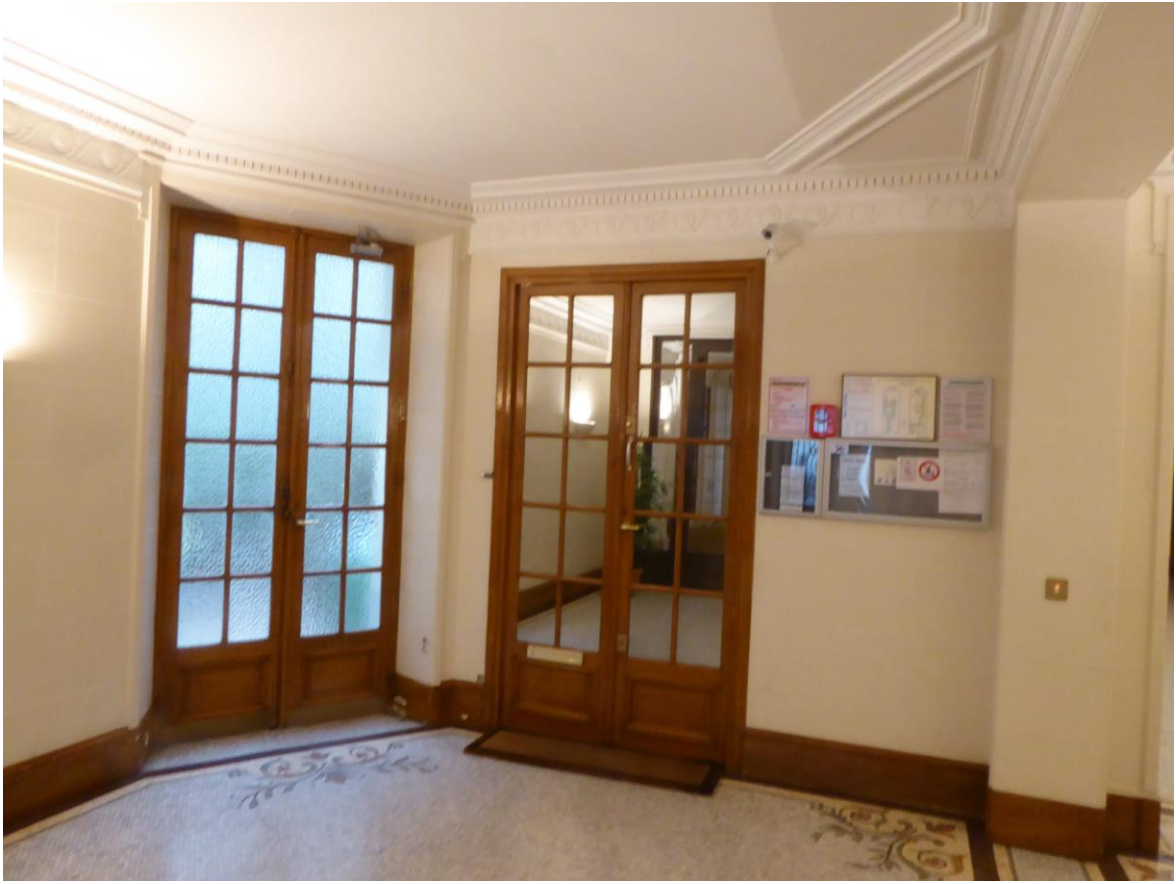
La peinture du plafond est en bon état.

Les murs avec revêtement type pierre sont en bon état.

Le carrelage au sol est d'époque et en bon état.

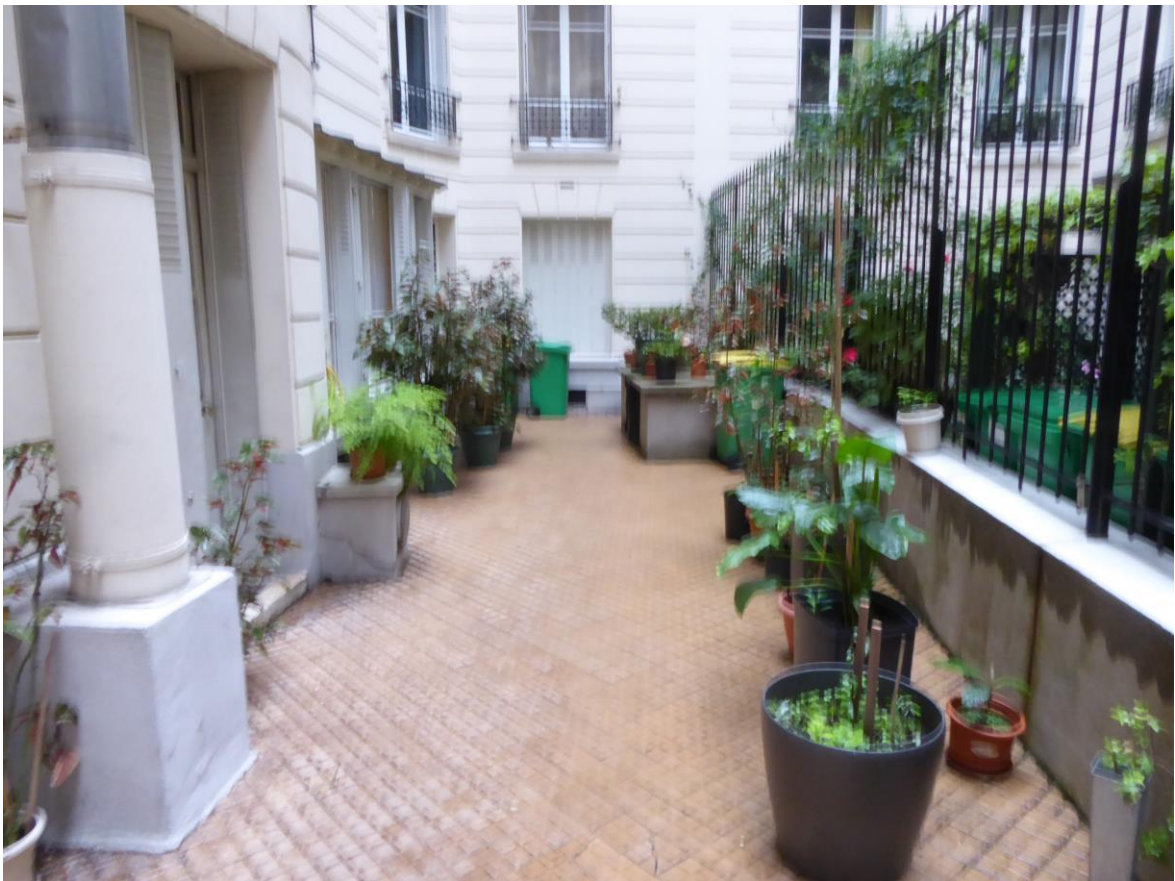
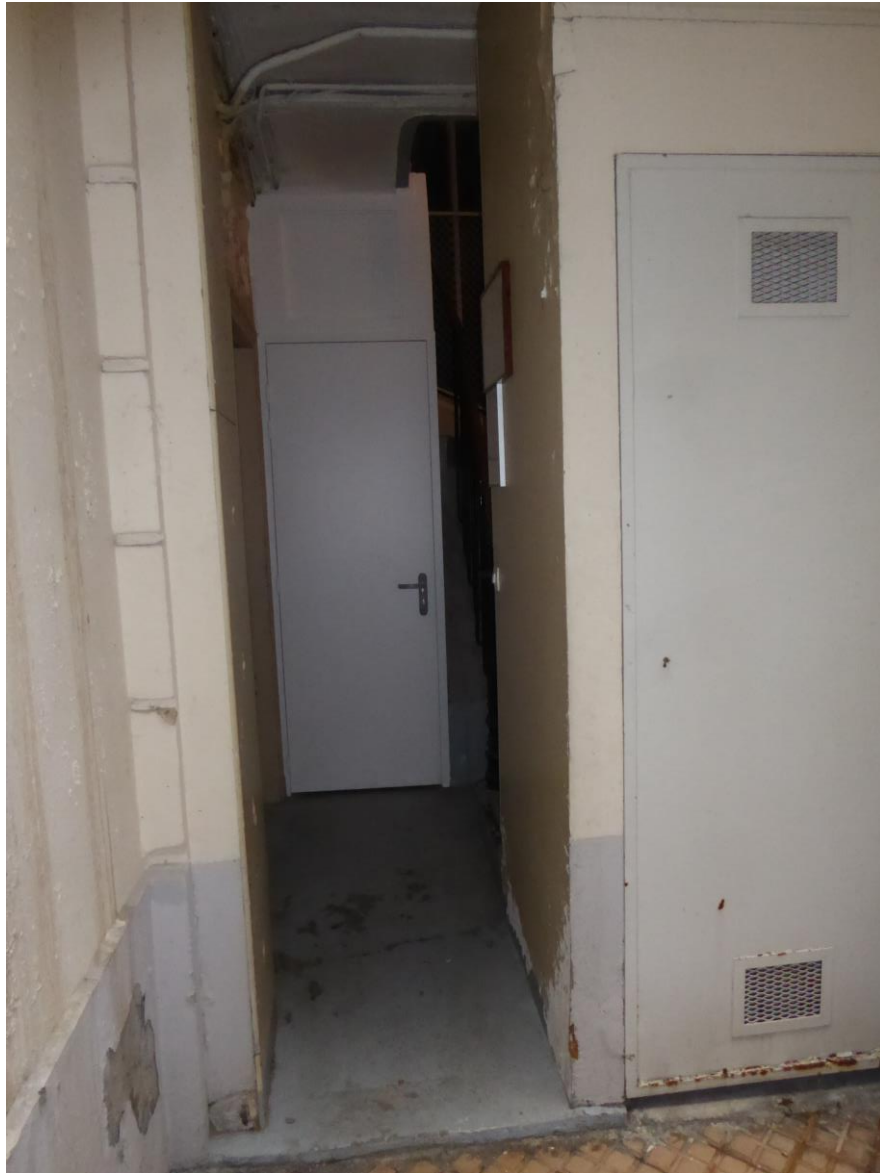
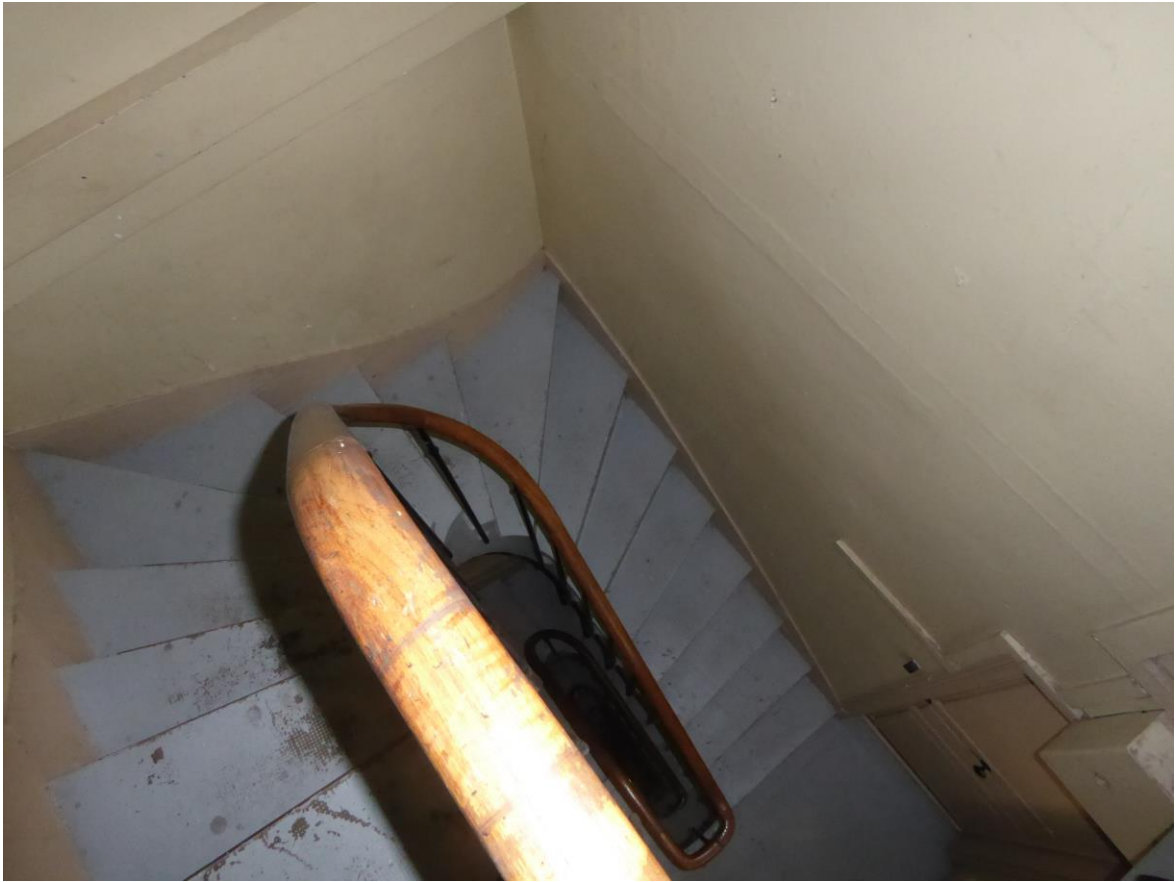
Cette cour est en bon état général et propre.

Les peintures murales sont défraîchies sans désordre important.

La peinture des marches de l'escalier comportent des manques au centre.

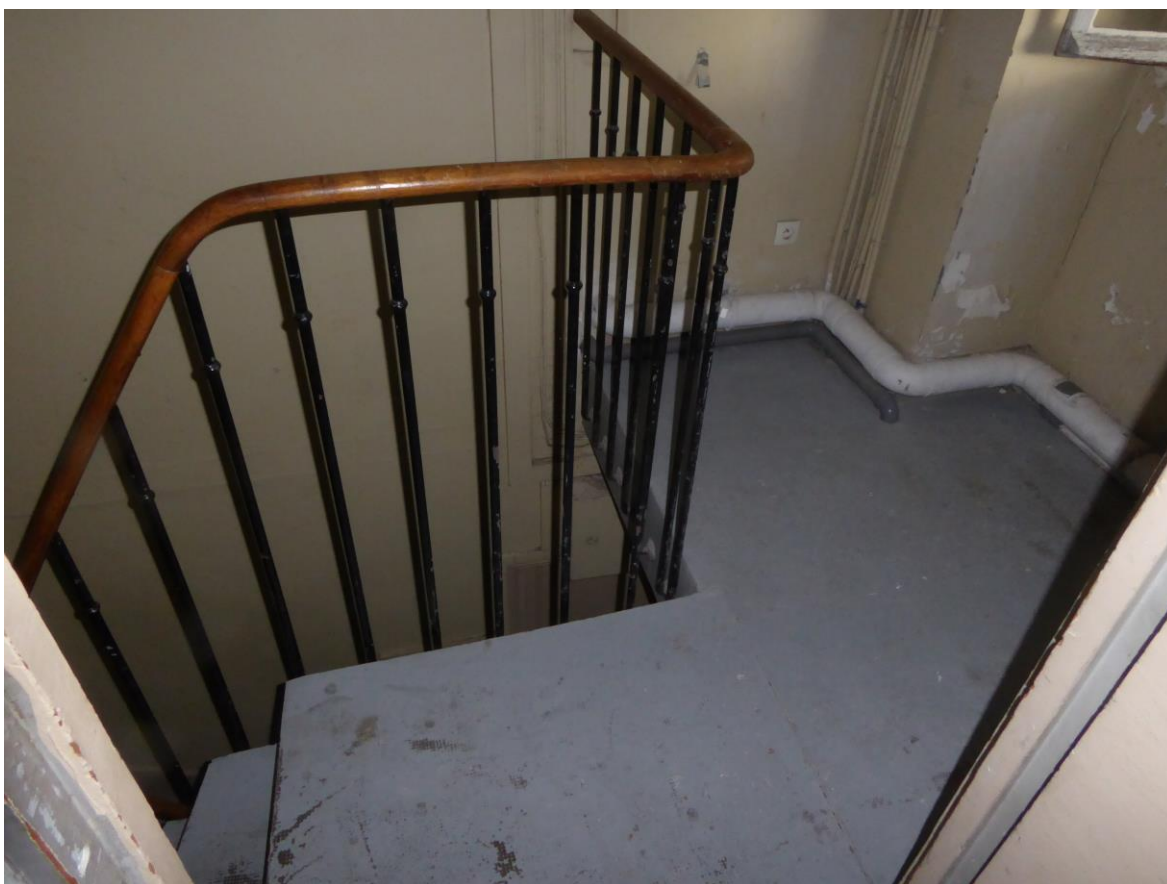
(Photographie numéro 11)

Les peintures murales s'écailent par endroits.

La peinture de sol comporte des traces noirâtres.

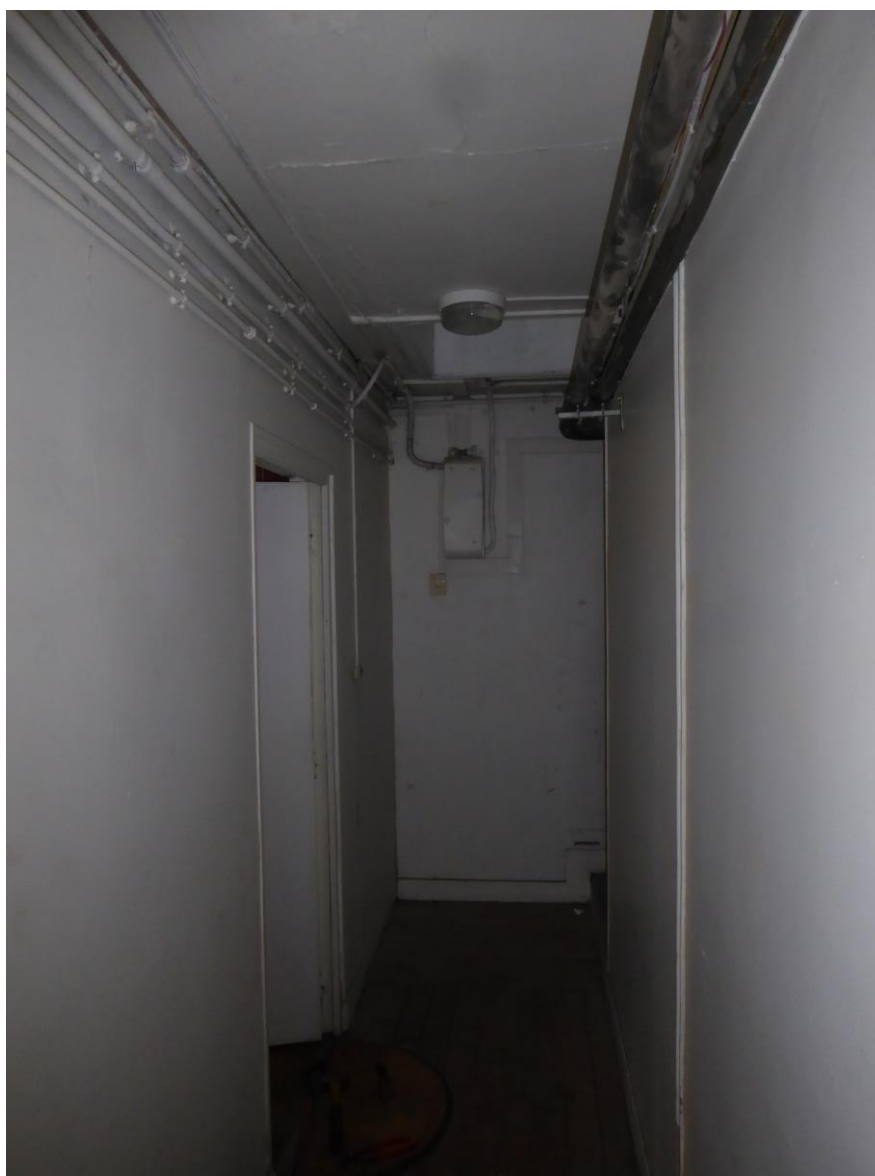
(Photographie numéro 12)

Les peintures murales sont défraîchies et s'écaillent par endroits dans la première partie.

Dans la seconde partie, les papiers peints muraux sont en état d'usage.

Le parquet au sol est usé.

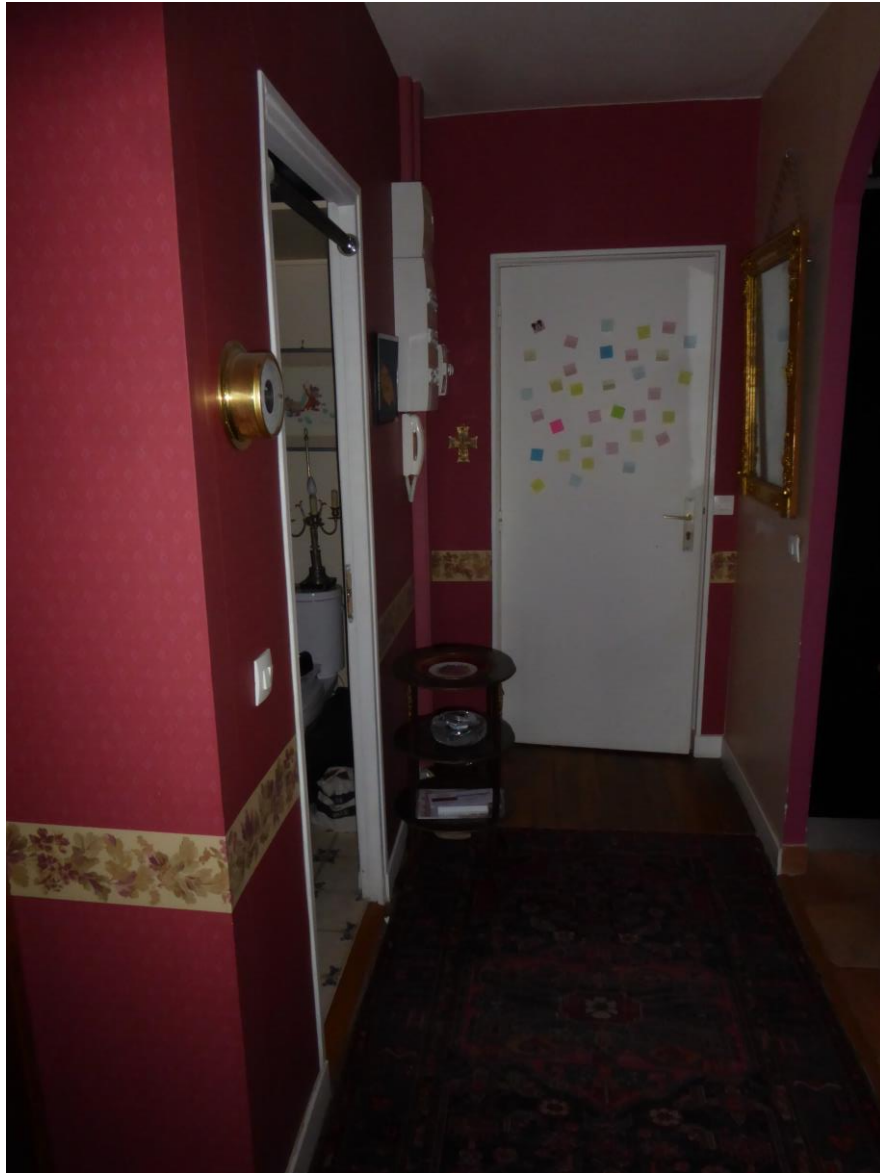
(Photographie numéro 13)

La peinture du plafond est en bon état.

Les papiers peints muraux sont en bon état.

Le parquet au sol est en bon état.

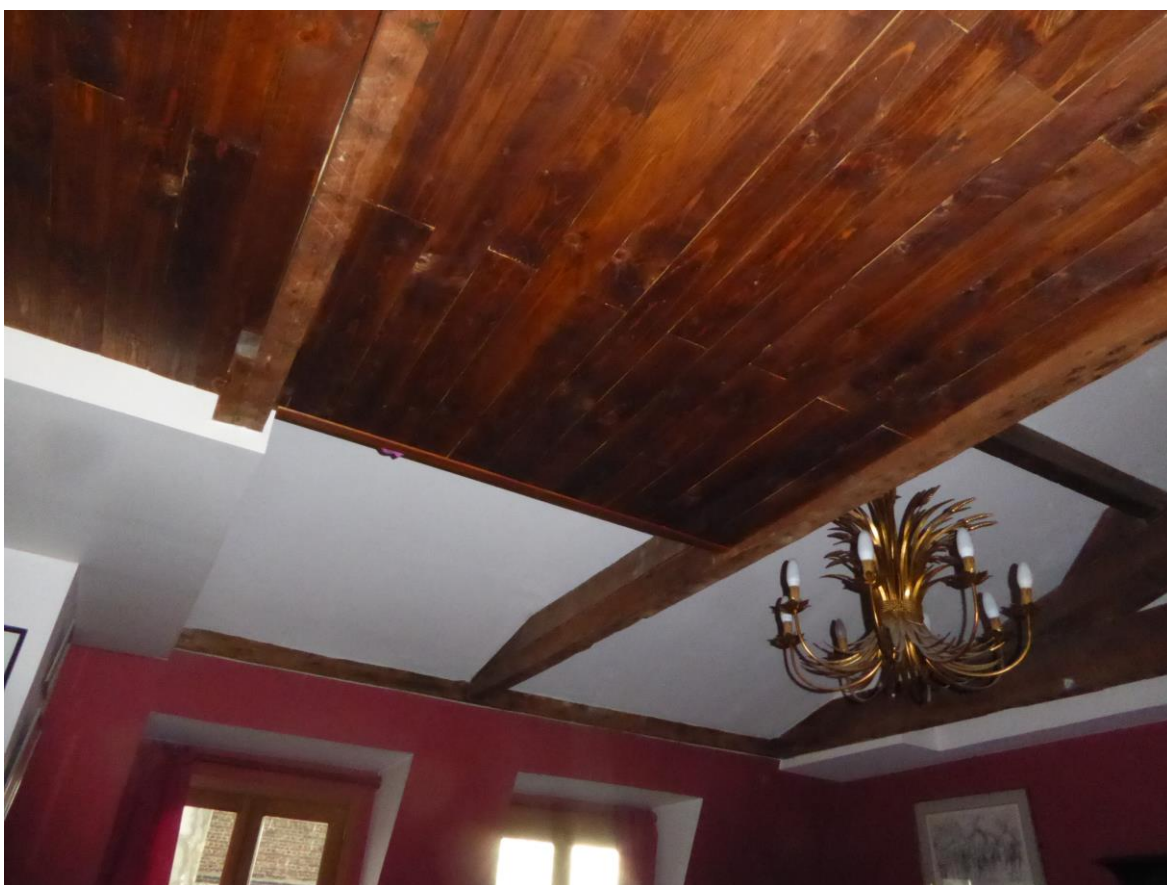
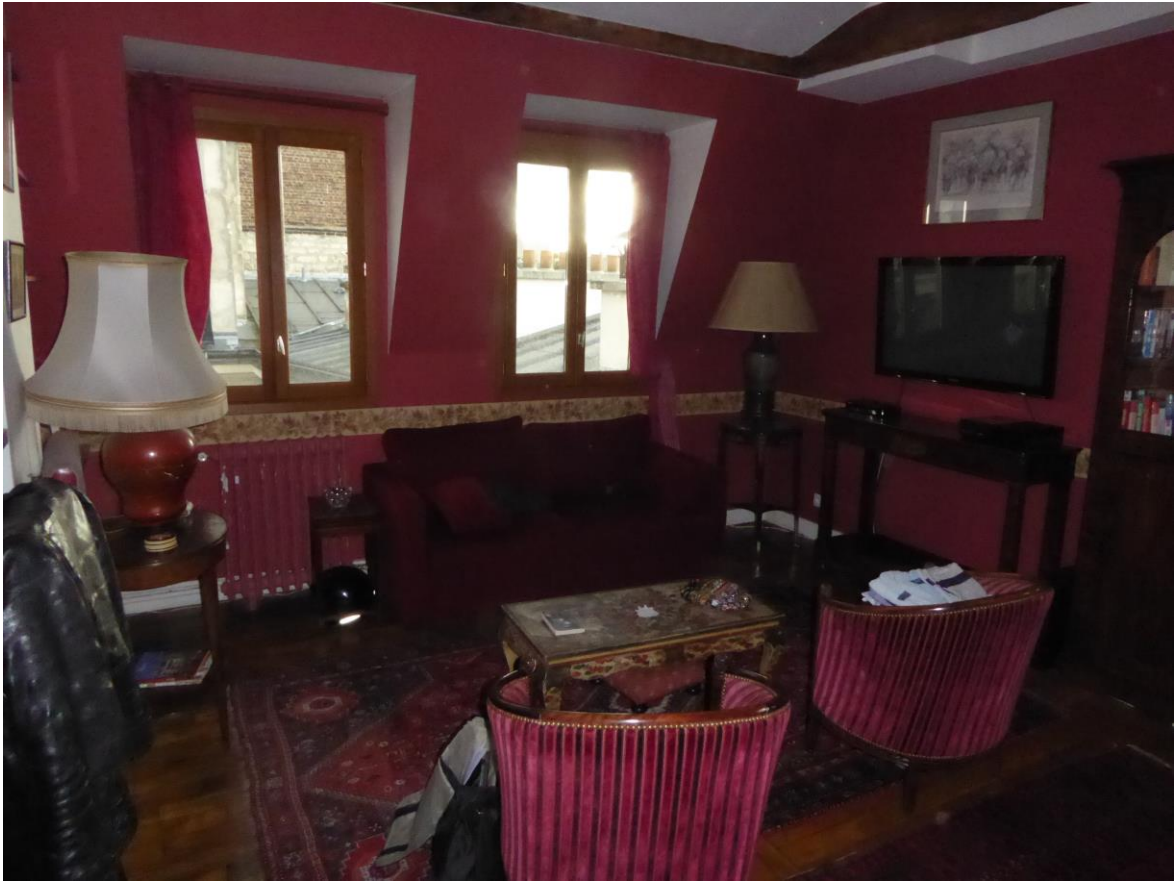
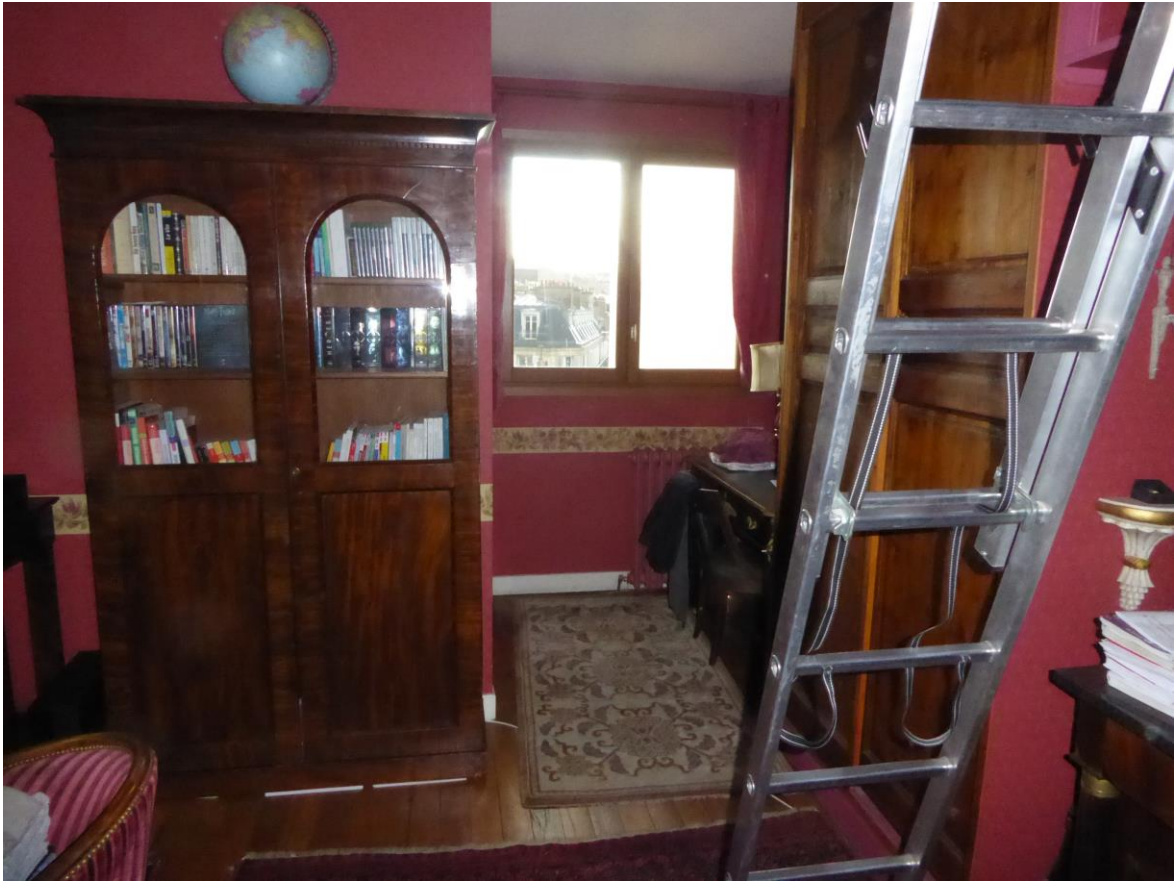
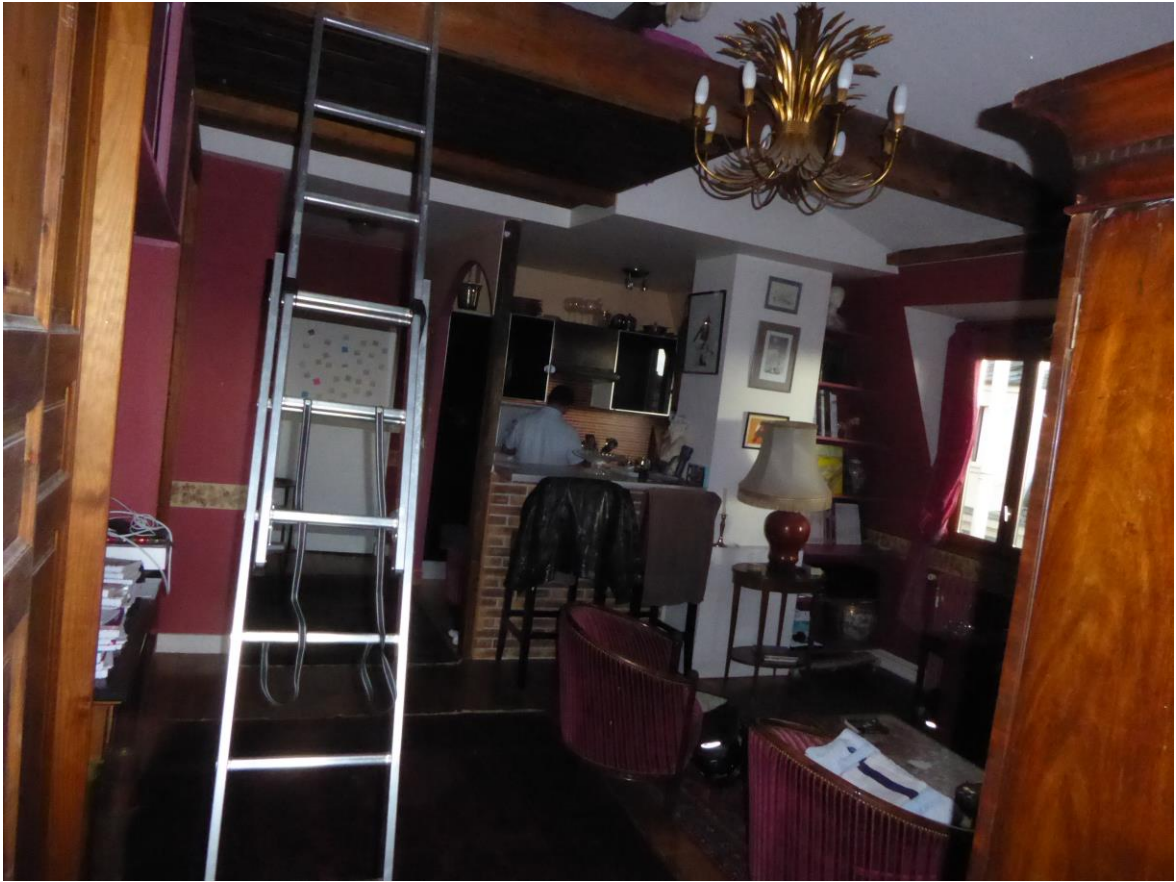
La peinture du plafond est en bon état ainsi que les poutres.

Les peintures murales sont en bon état.

Le parquet au sol est en bon état.

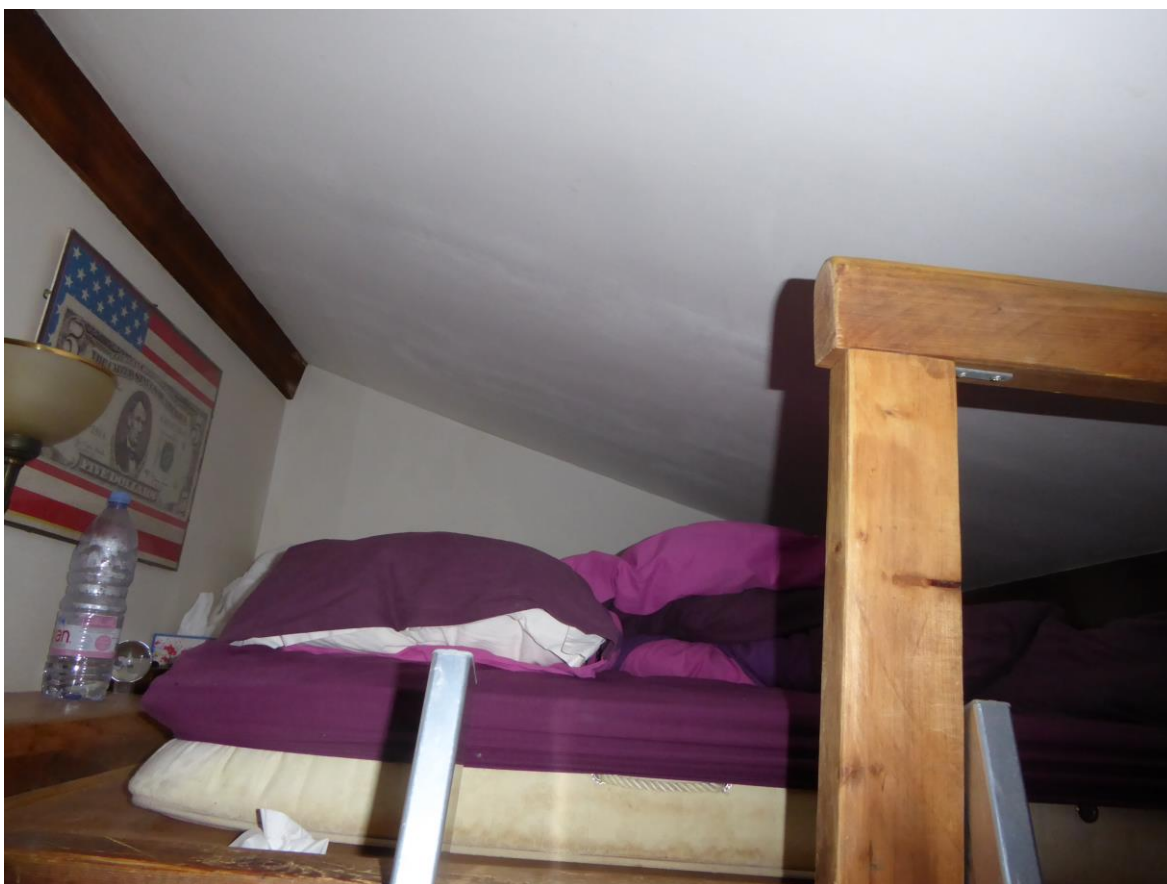
(Photographie numéro 18)

L'accès s'effectue par une échelle en métal et non fixée.

L'ensemble est en bon état.

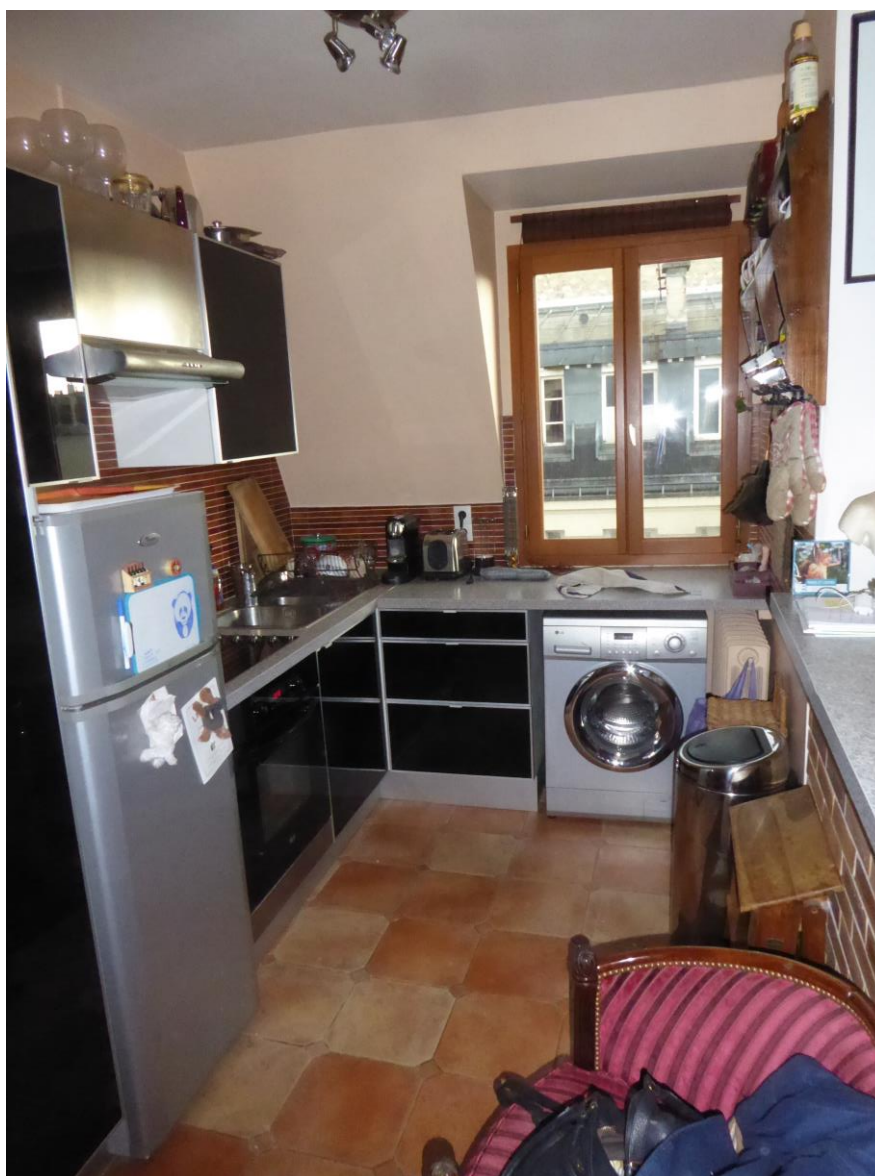
(Photographie numéro 19)

La peinture du plafond est en bon état.

Les peintures murales sont en bon état.

Le carrelage recouvrant une partie des murs et le sol est en bon état.

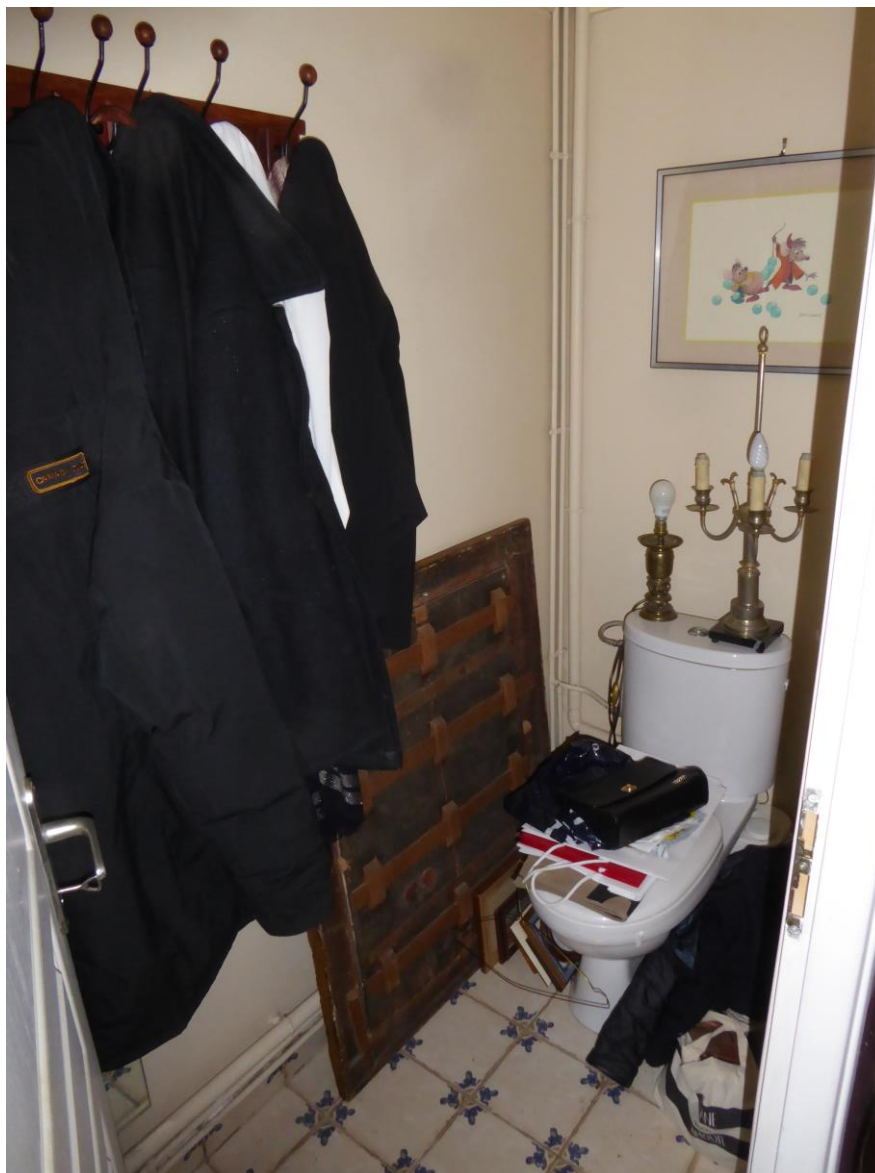
(Photographie numéro 20)

La peinture du faux-plafond est en bon état.

Les peintures murales sont en bon état.

Le carrelage au sol est en bon état.

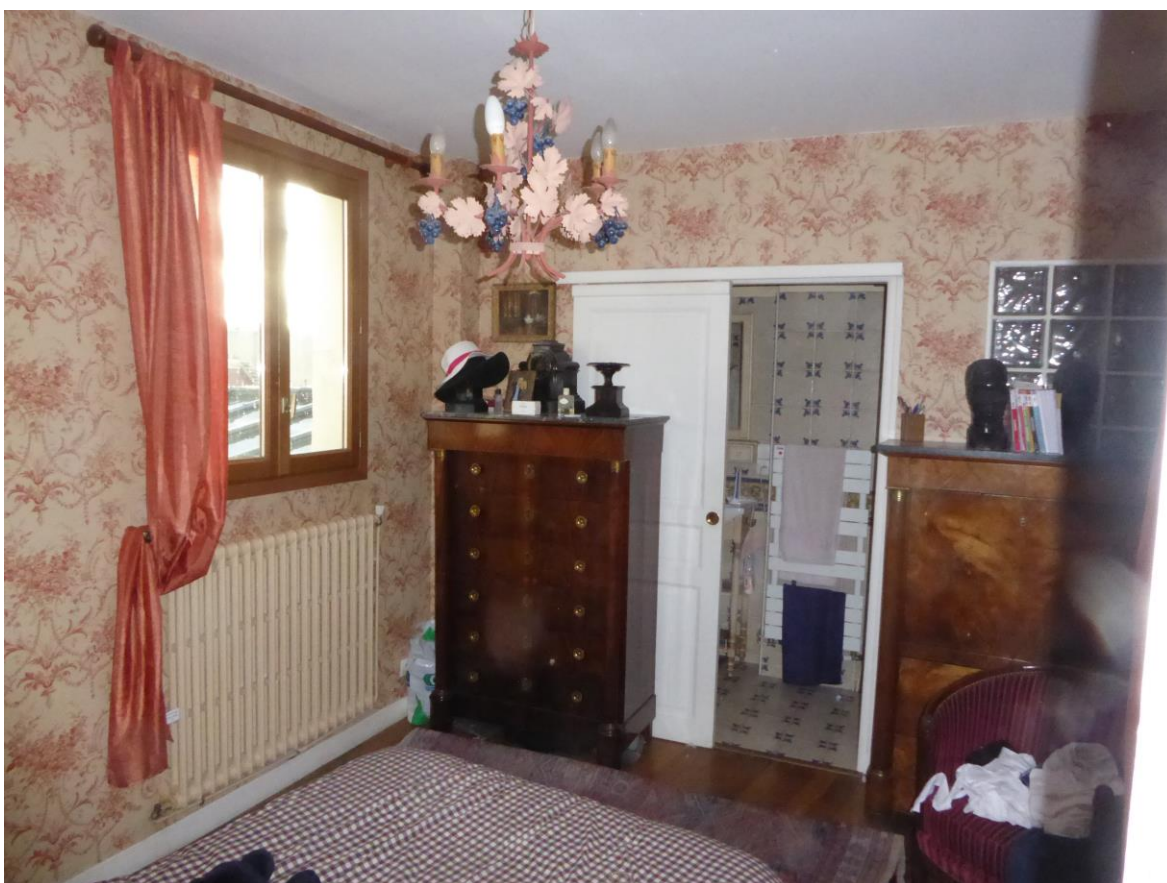
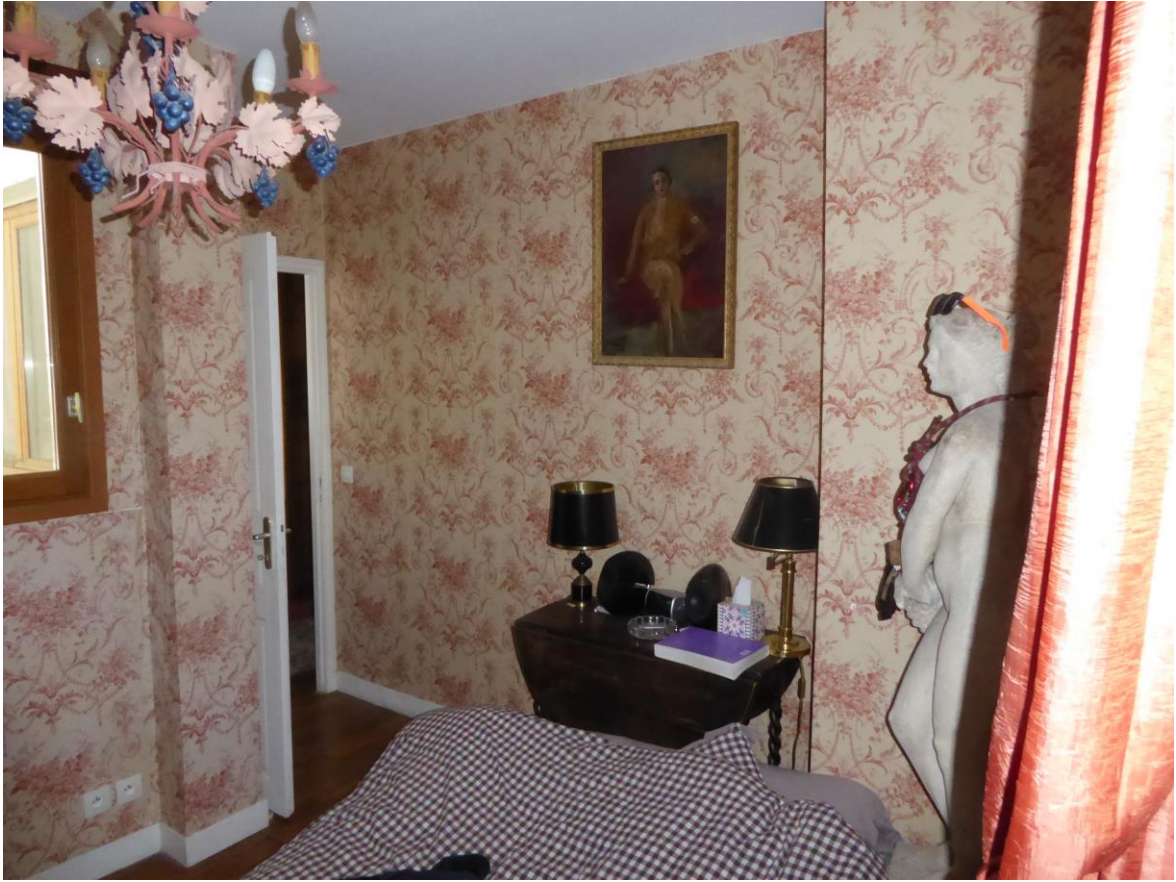
La peinture du plafond est en bon état.

Les papiers peints muraux sont en bon état.

Le parquet au sol est en bon état.
