PROCÈS-VERBAL DE CONSTAT DESCRIPTIF

L'AN DEUX MILLE SEIZE ET LE DOUZE JUILLET A 19H20

Dans un ensemble immobilier sis à PARIS 16ème 12, rue Raynouard cadastré section CH numéro 62, 12, rue Raynouard pour une superficie de 4a 61 ca.

Lots n° 22, 23, 24, 25, 55 et 56, formant un appartement de deux pièces avec cuisine américaine, salle de douche avec WC et un 2ème WC à l'entrée.

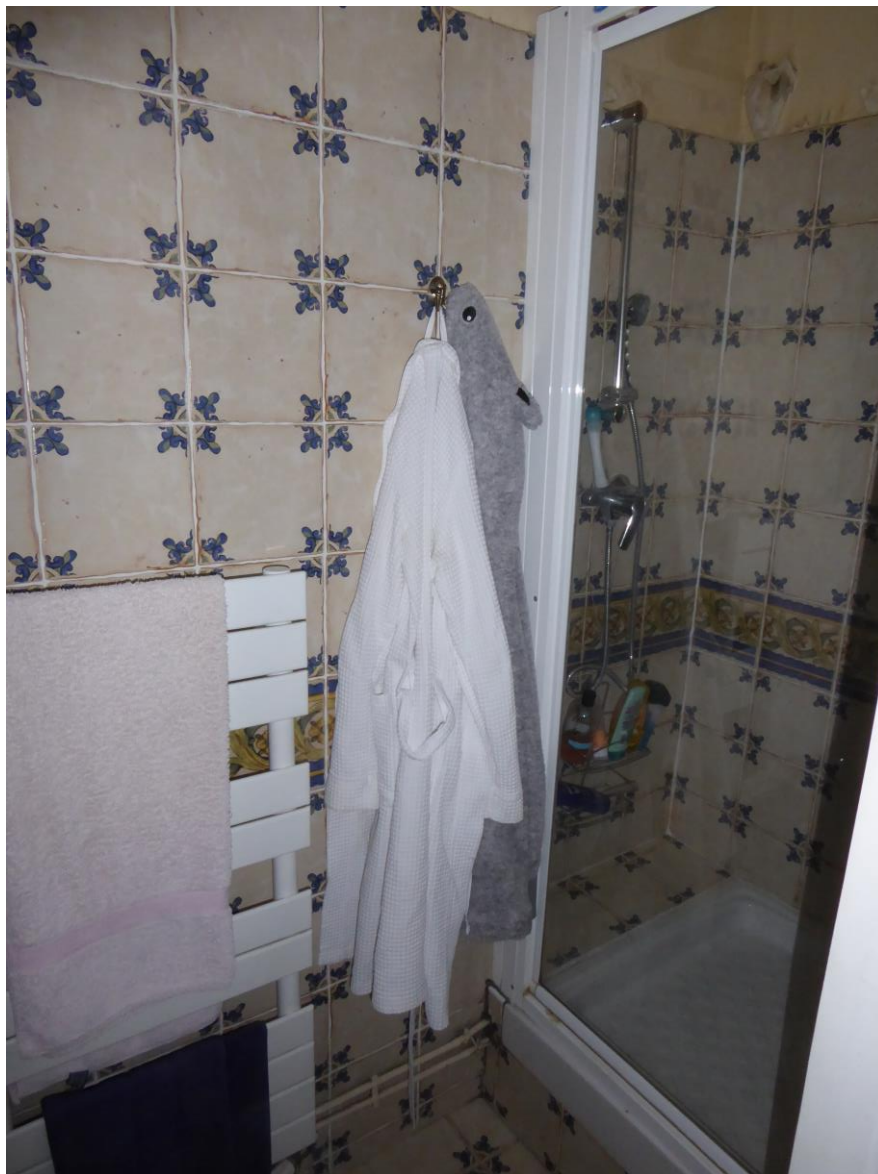
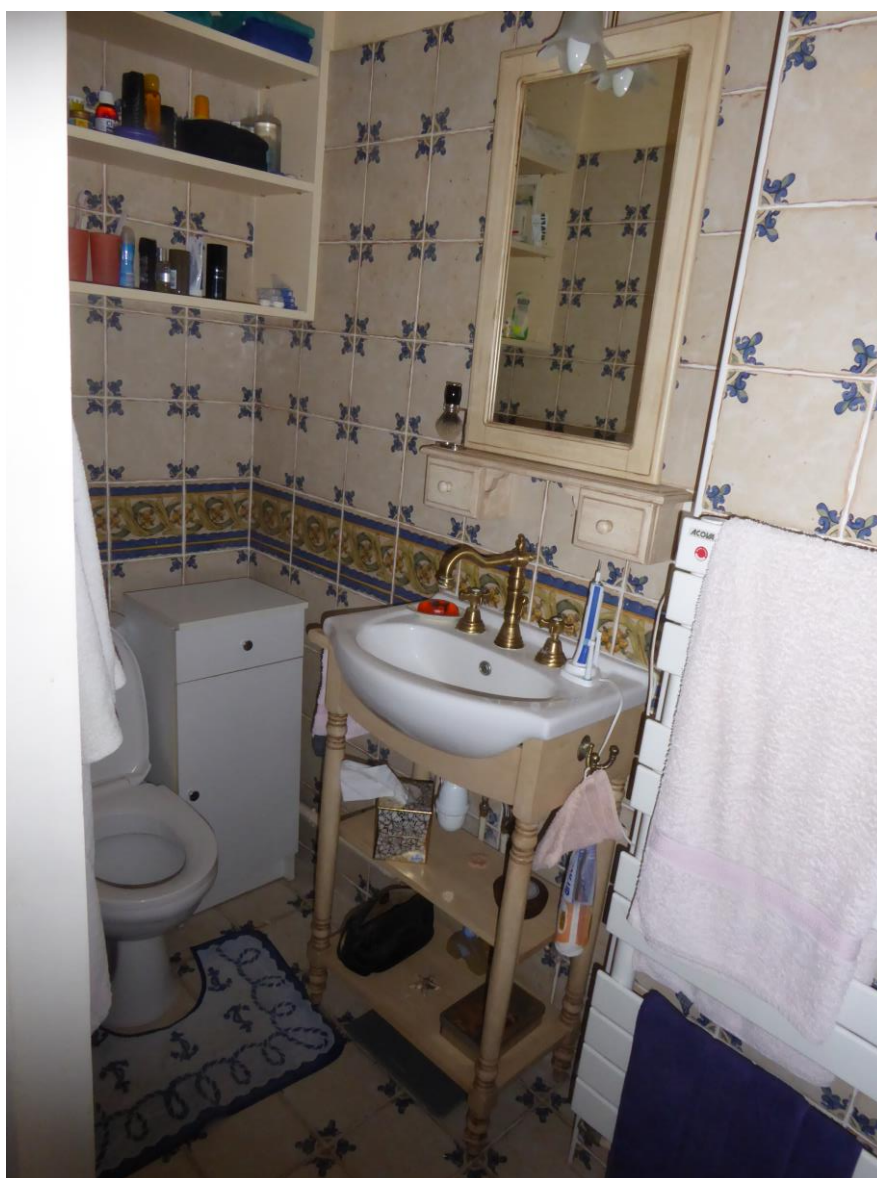
La peinture du plafond est en bon état.

Les peintures murales sont en bon état.

Le carrelage recouvrant une partie des murs et du sol est en bon état.
