**PROCES VERBAL
DE CONSTAT**

Il dépend du patrimoine commun, plusieurs ensembles immobiliers dont un ensemble immobilier situé sur la commune de NIMES (30), cadastré Section EZ n°63, situé 10 Rue Briçonnet, d'une surface de 30a 98 ca.

10 RUE BRICONNET

30000 NIMES

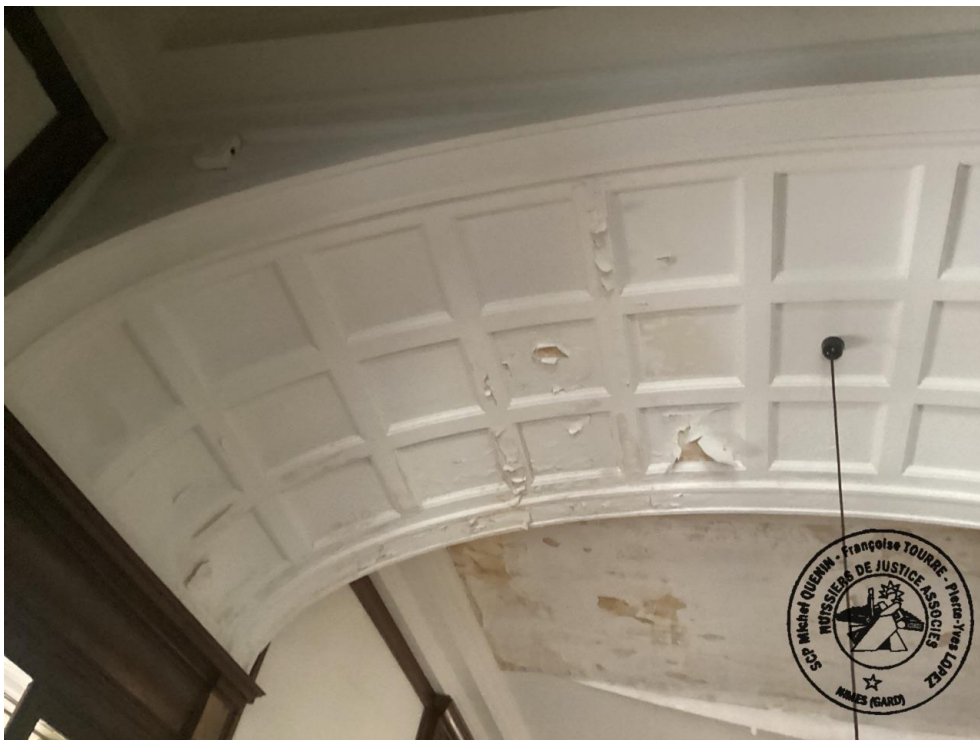
68. (21/09/2023 12:46:22)

Côté gauche, sa peinture blanche s'écaille.

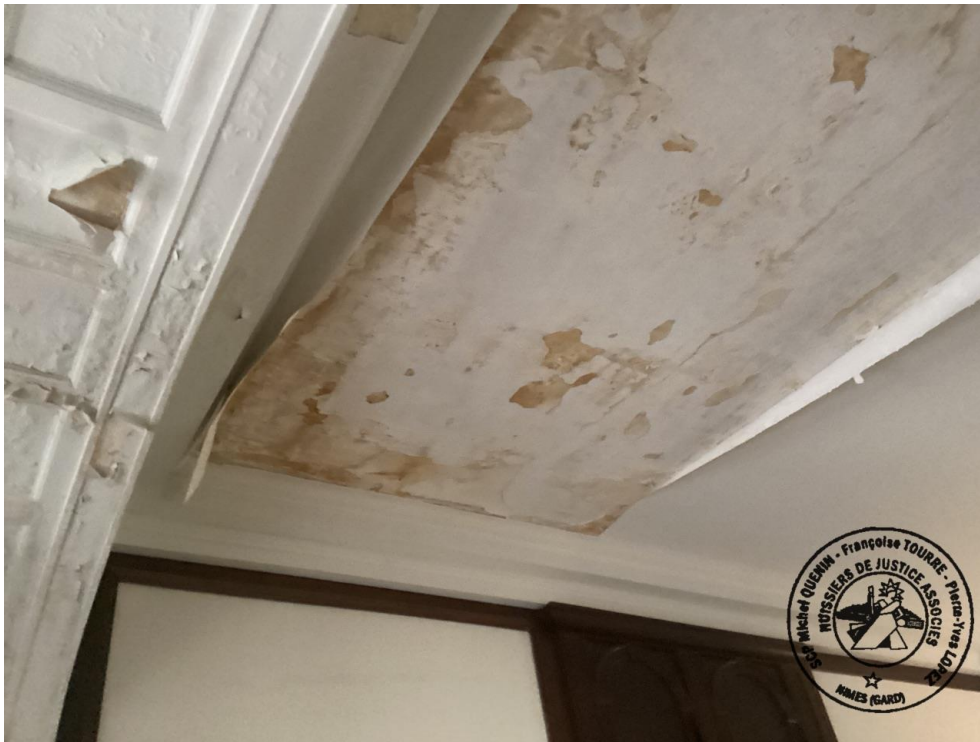
69. (21/09/2023 12:46:29)

Le plafond de la pièce en partie dégradé avec des traces et tâches d'infiltrations de couleur marron.

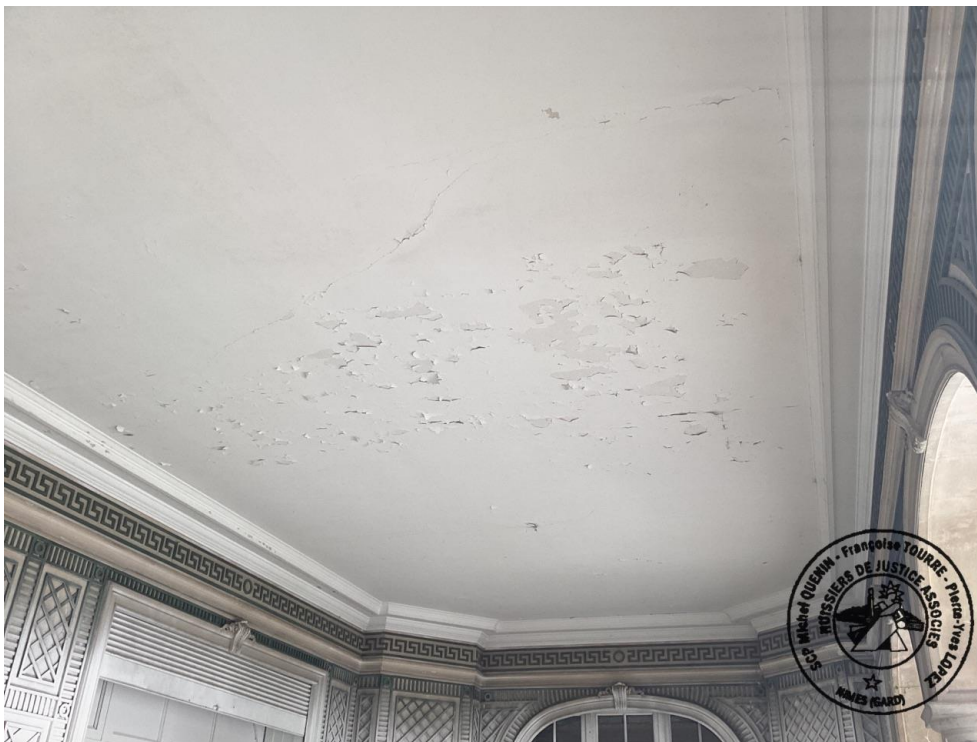
198. (21/09/2023 13:23:10)

La peinture du plafond s'écaille et se dégrade.

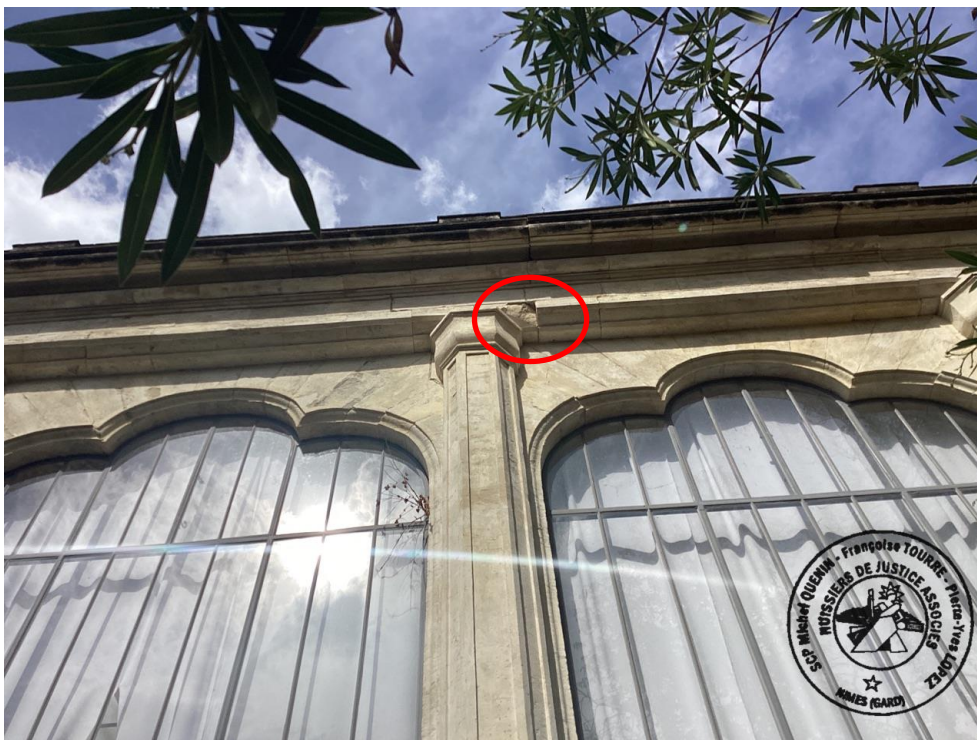
226. (21/09/2023 13:33:45)

Au niveau de la façade de la serre, nous constatons que certaines pierres ont travaillé et qu'une dégradation est visible.

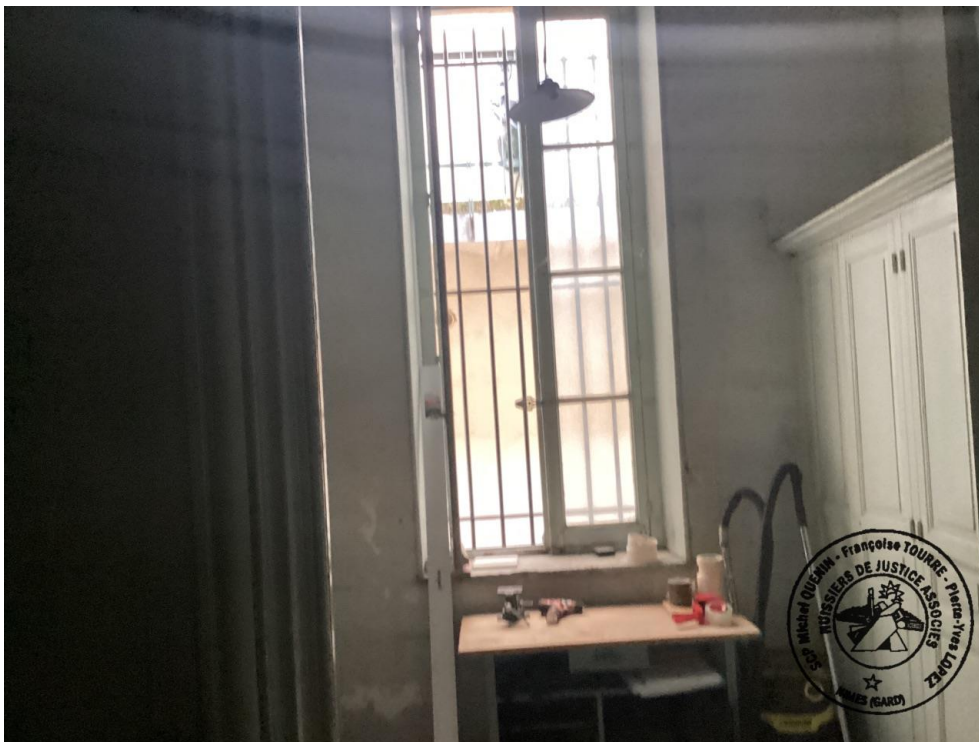
242. (21/09/2023 13:36:40)

La première pièce à gauche est en mauvais état et largement dégradé, notamment au niveau du plafond.

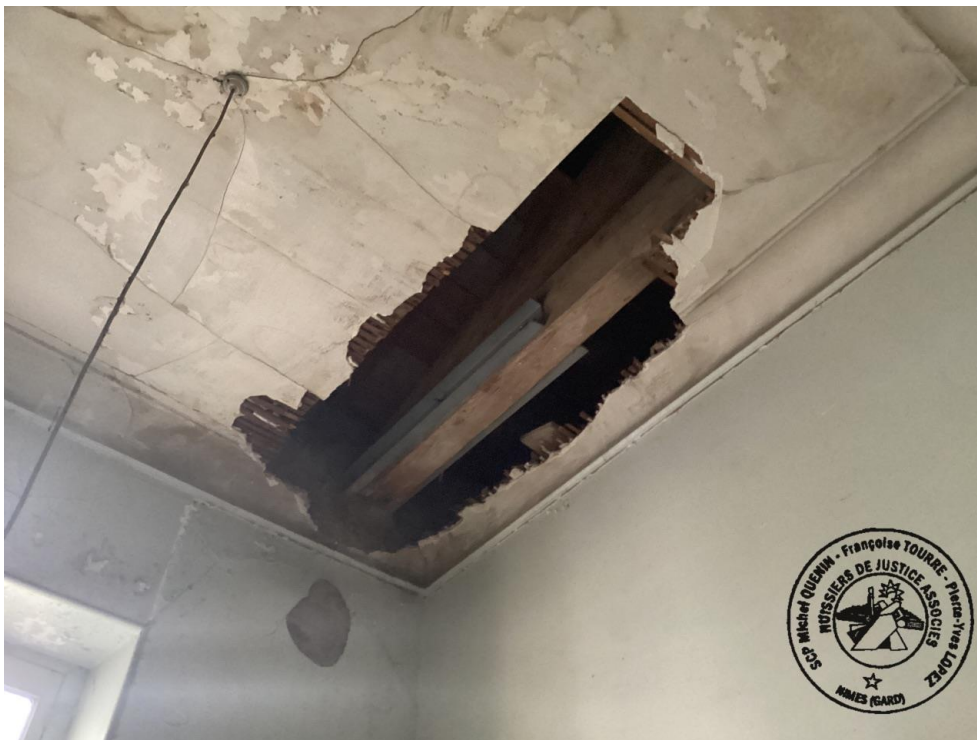
245. (21/09/2023 13:36:52)

Des infiltrations importantes sont visibles au plafond ayant causé des dégâts et notamment un effondrement partiel de celui-ci.

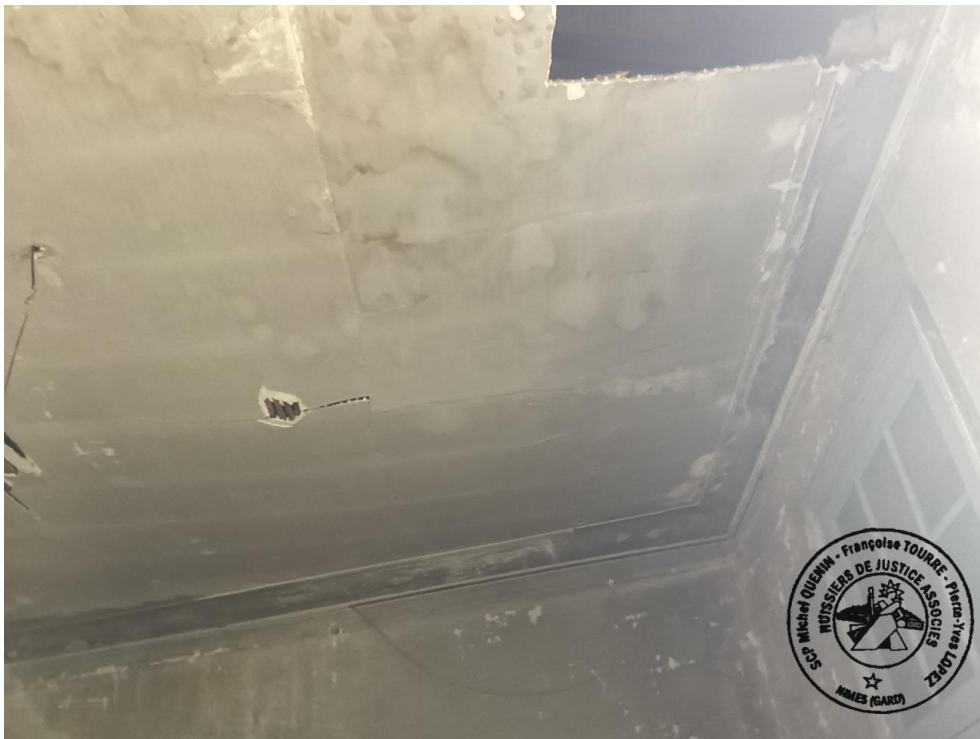
253. (21/09/2023 13:37:25)

Le plafond est partiellement effondré et affecté d'infiltration d'eau sur toute la surface.

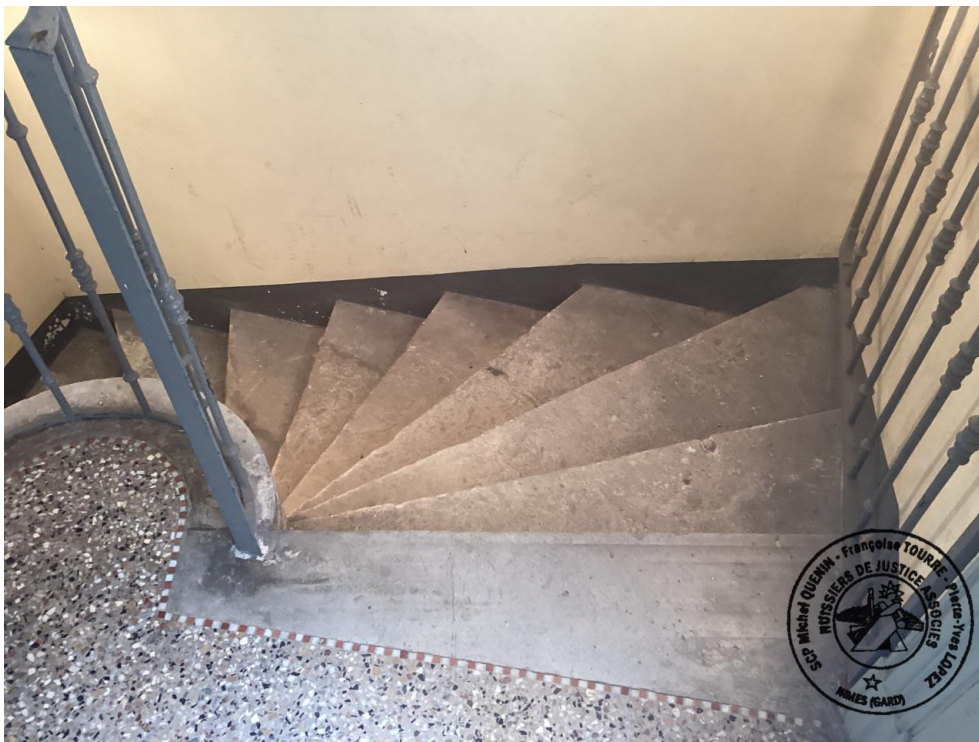
297. (21/09/2023 14:02:28)

La cage escalier est ancienne et vétuste. Les murs et la paillasse de l'escalier s'écaillent et se dégradent.

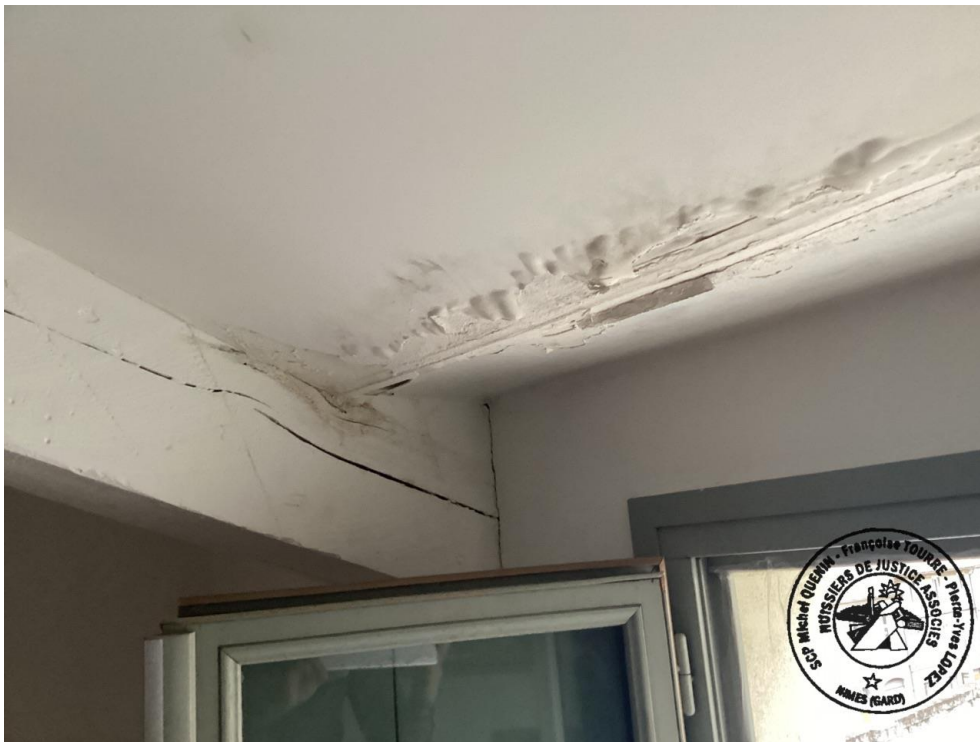
520. (21/09/2023 18:26:26)

Cependant, le plafond est déformé et marqué par des infiltrations d'eau au niveau de la fenêtre.

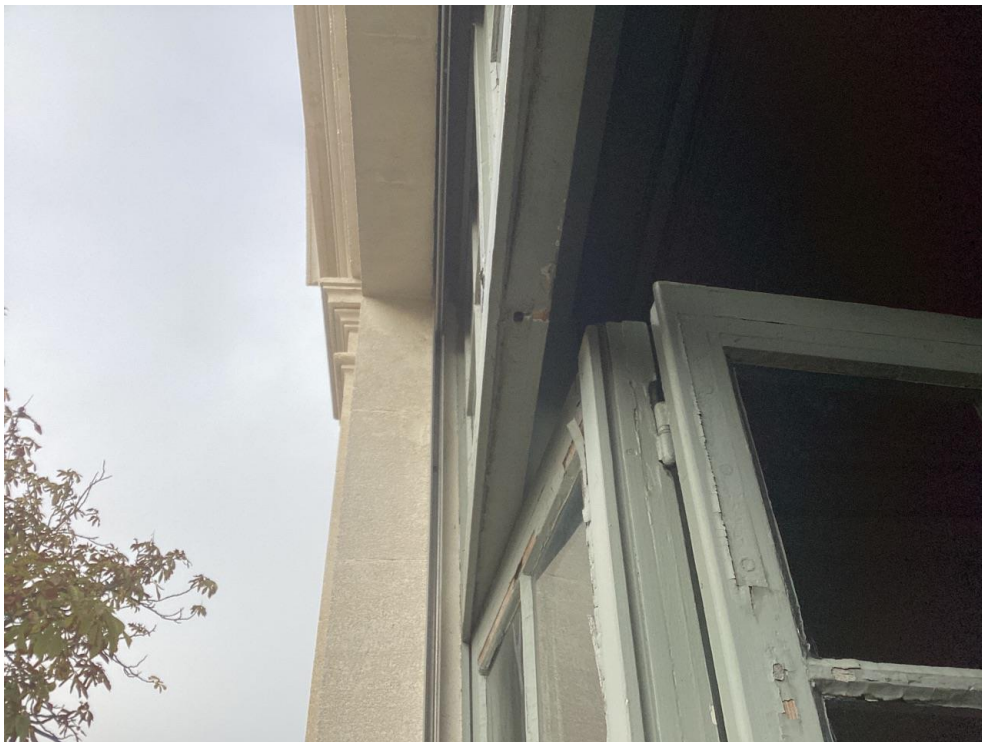
657. (03/10/2023 09:56:41)

La peinture de la porte fenêtre s'écaille côté extérieur.

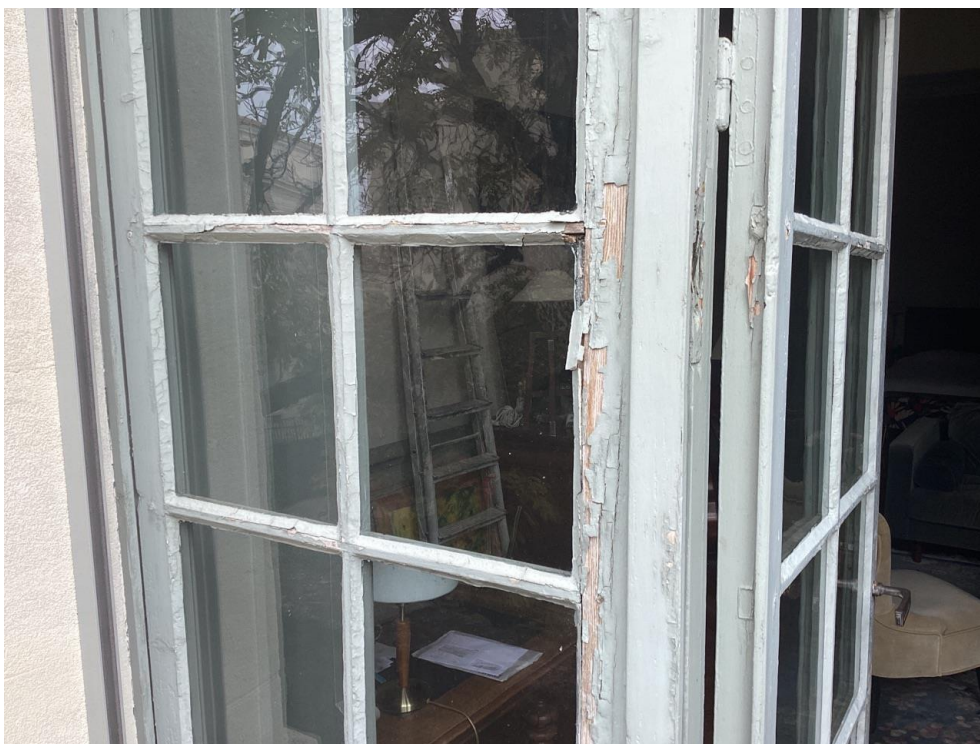
658. (03/10/2023 09:56:47)

La menuiserie en bois se dégrade.

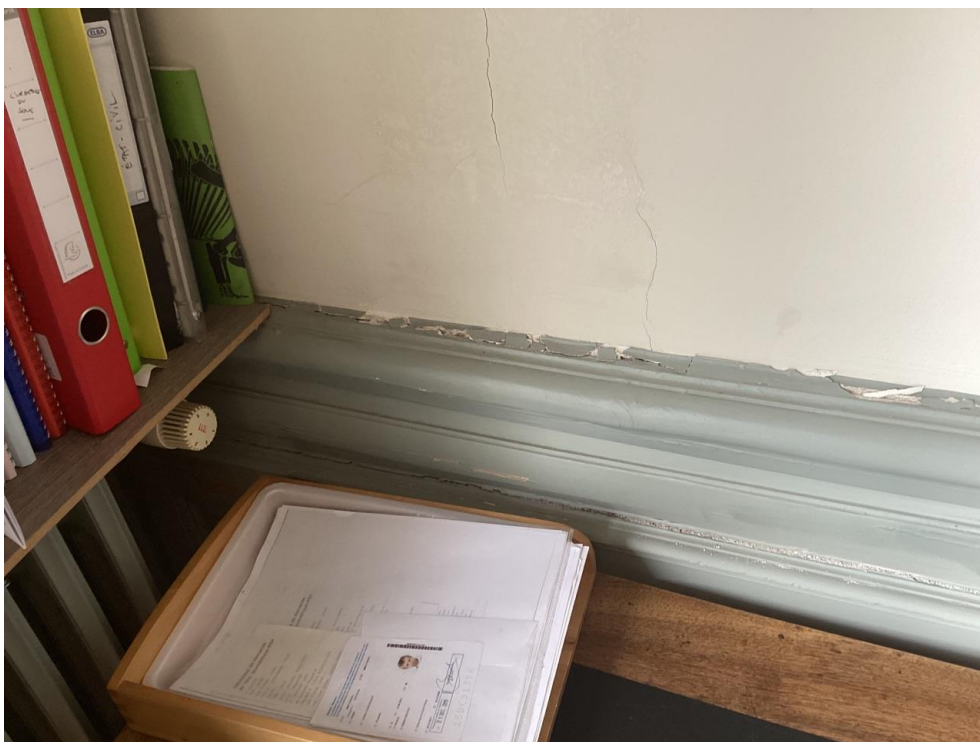
663. (03/10/2023 09:57:10)

A droite de la porte fenêtre, à l'intérieur du séjour, la boiserie peinte en gris est fissurée sur le rebord.
Les fissures se répercutent ensuite sur le mur blanchi qui se trouve au-dessus de cette boiserie.

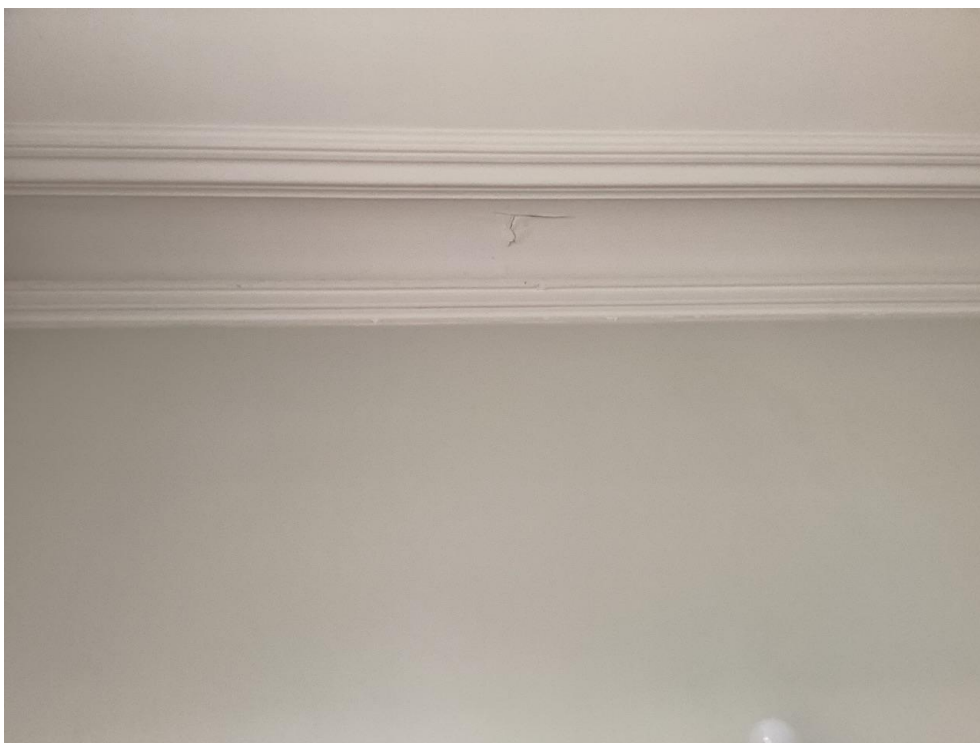
669. (03/10/2023 09:57:29)

Au plafond, nous constatons aussi un point d'écaillage du revêtement du mur, au-dessus de la dégradation de la boiserie.
