## DOSSIER DE DIAGNOSTICS TECHNIQUES

Référence : **6608 NIMES JL**  
Date de visite : **21/09/2023**  
Date du rapport : **07/11/2023**  
Opérateur de repérage : **BONNET Laurent**

Bien : **Immeuble d'habitation – 8 Logements**

Adresse :  
**10 rue Briçonnet  
30000 NÎMES**

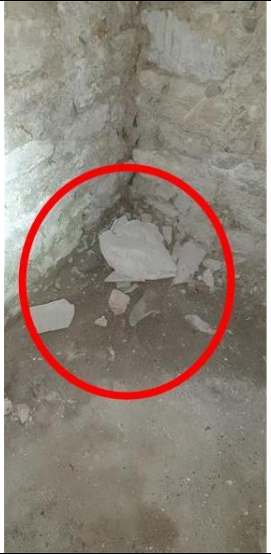
79	Dégagement n°3	1er SS	00	Débris	Sol	Amiante ciment	Jugement personnel	Matériaux dégradé

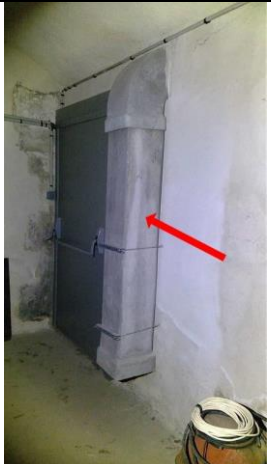
91	Chaufferie	1er SS	00	Conduit de fluide n°1	A	Amiante ciment	Jugement personnel	Matériaux non dégradé

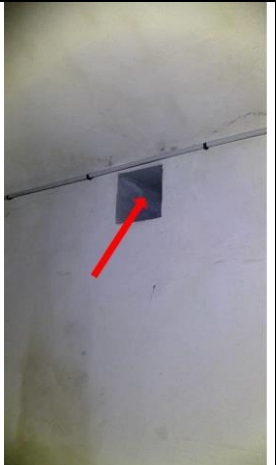
N° Local	Local	Etage	N° de lot	Elément	Zone	Matériau / Produit	Méthode	Etat de dégradation	Photo
				Conduit de fluide n°2	A	Amiante ciment	Jugement personnel	Matériaux non dégradé

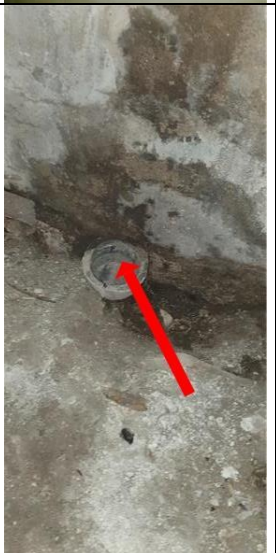
98	Dessous de terrasse	1er SS	00	Conduit de fluide	Sol	Amiante ciment	Jugement personnel	Matériaux dégradé

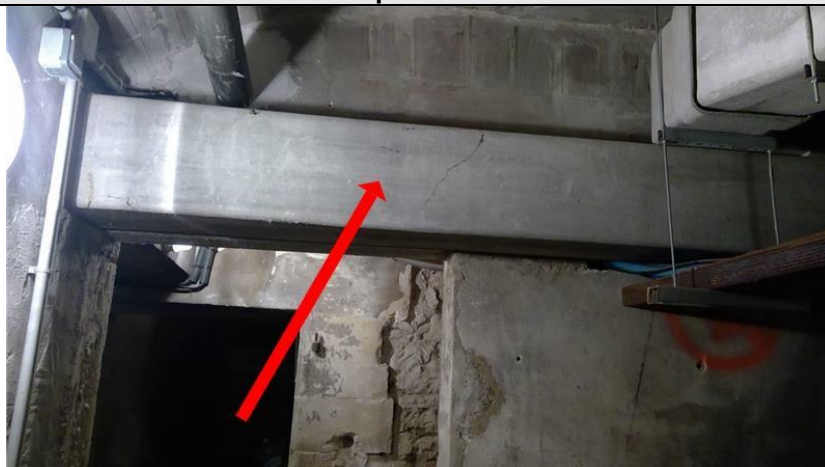
### ELEMENT : Conduit de fluide n°2

Nom du client	Numéro de dossier	Pièce ou local
NIMES JL	6608 NIMES JL	Lot n° 00 - 1er SS - Local services généraux
Matériau	Date de prélèvement	Nom de l'opérateur
Amiante ciment		BONNET Laurent
Localisation	Résultat	
Conduit de fluide n°2 - Plafond	Présence d'amiante	
Résultat de la grille d'évaluation		
Evaluation périodique		
Emplacement
