PROCÈS-VERBAL DESCRIPTIF

L'AN DEUX MILLE VINGT-TROIS ET LE VINGT-SEPT JANVIER

Sur la commune de Paris 18^{me}, 2 bis rue Buzelin, les biens et droits immobiliers cadastrés section DB n° 1 pour une contenance d'1 are 14 centiares.

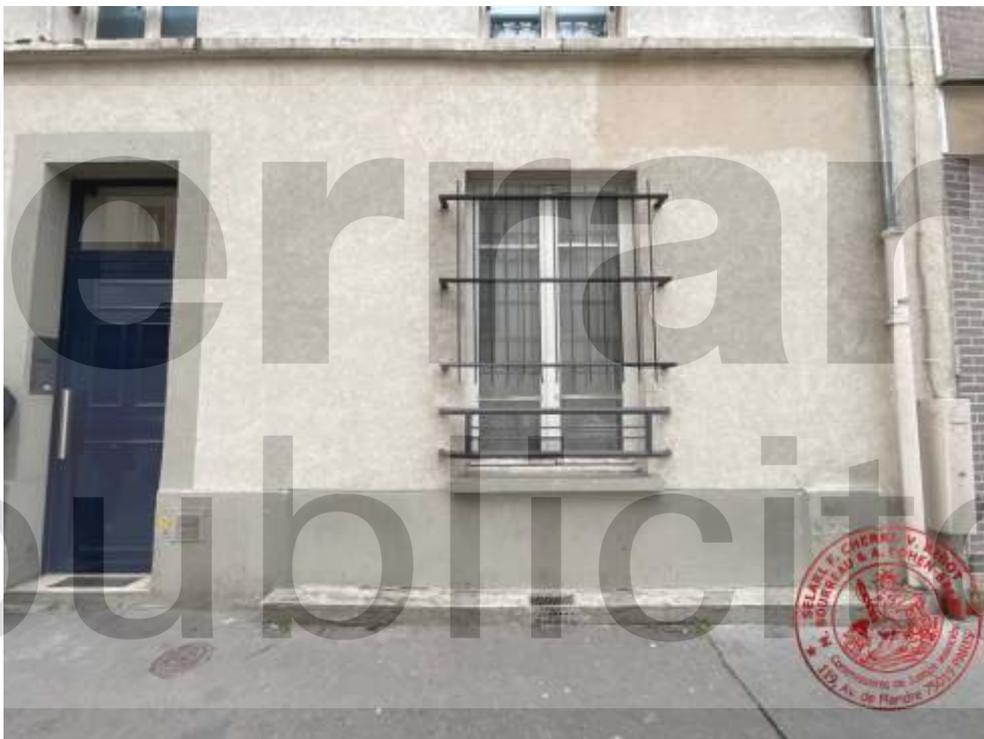
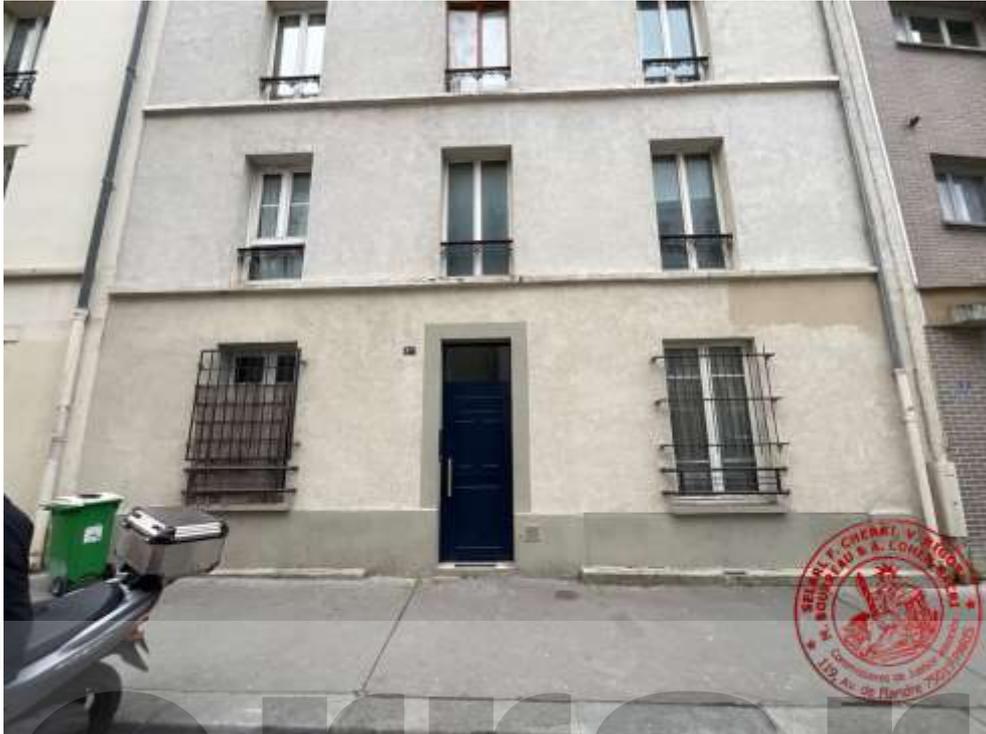
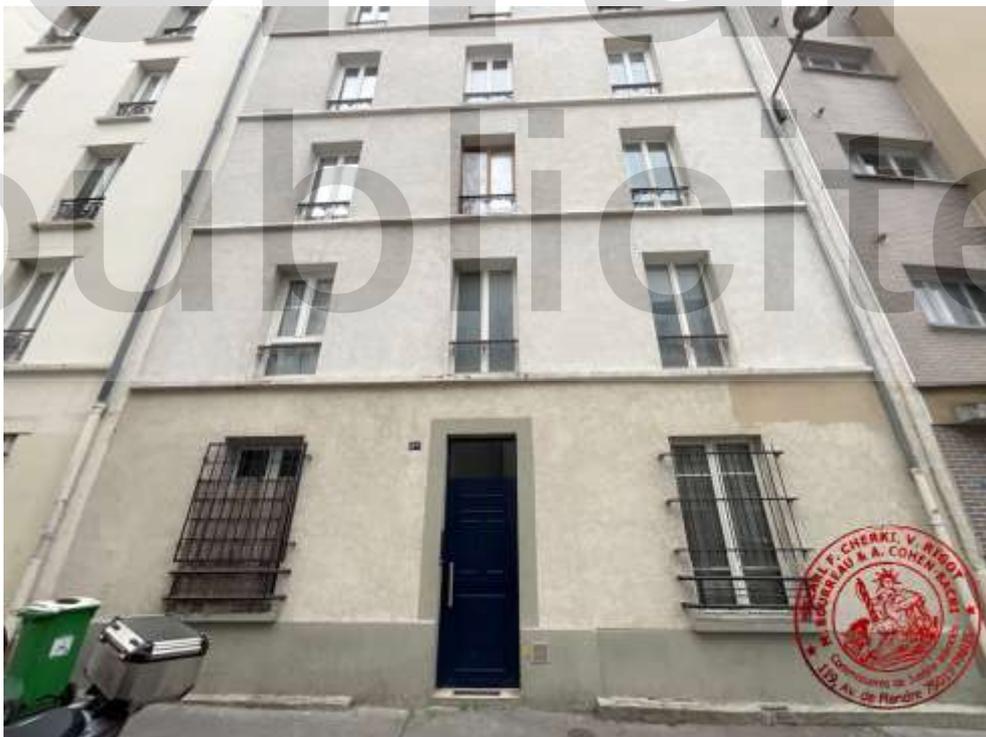
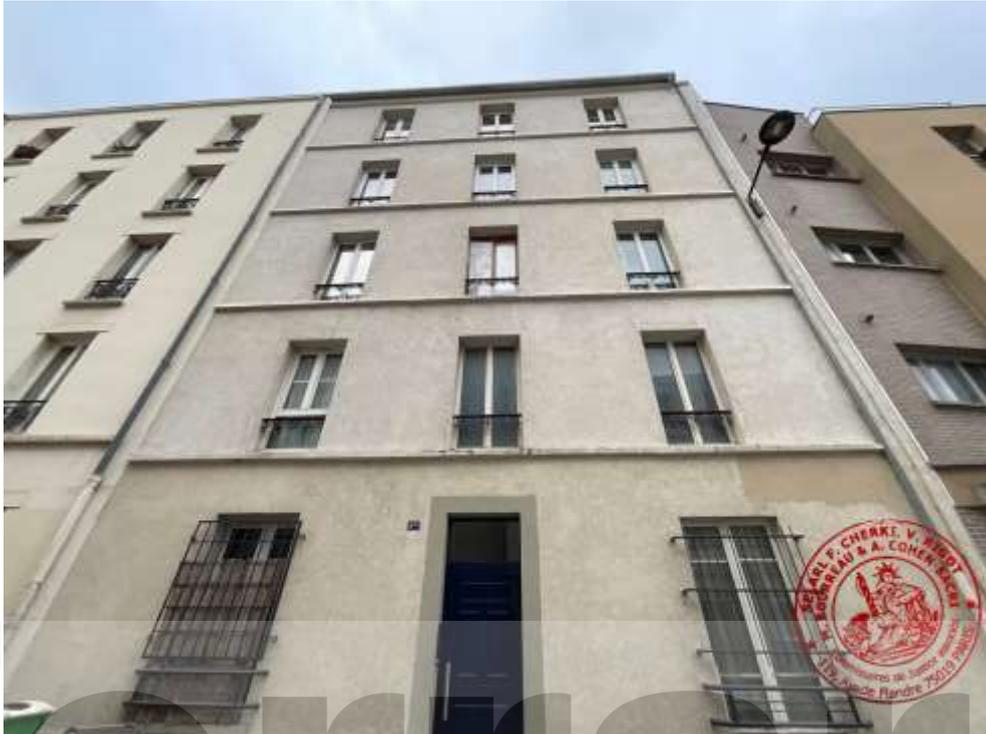
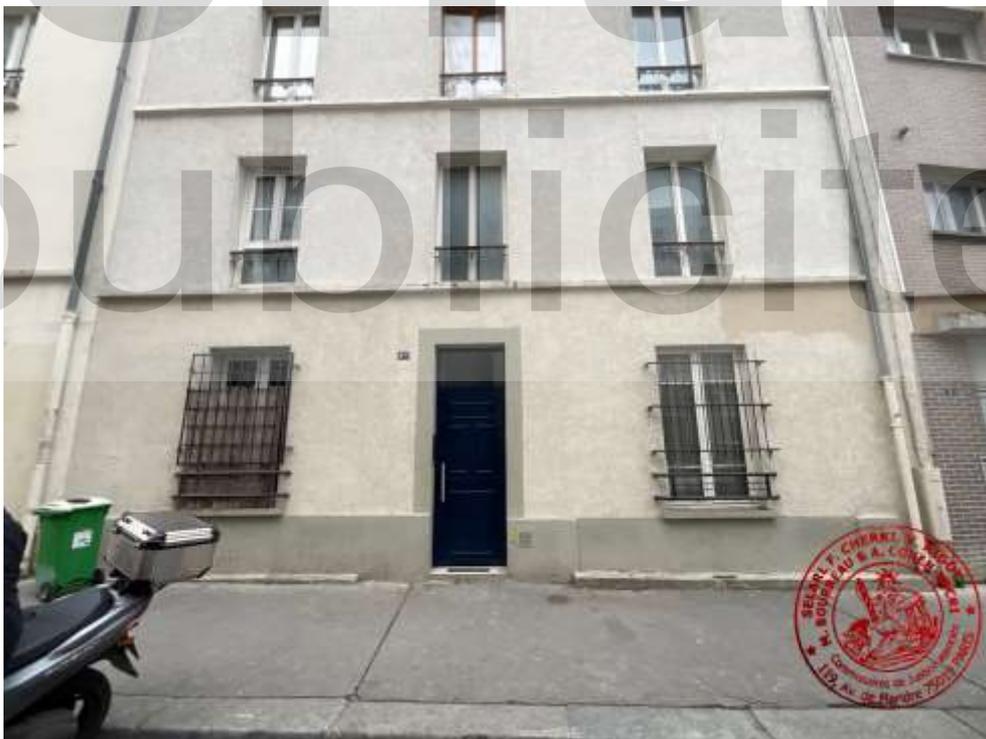
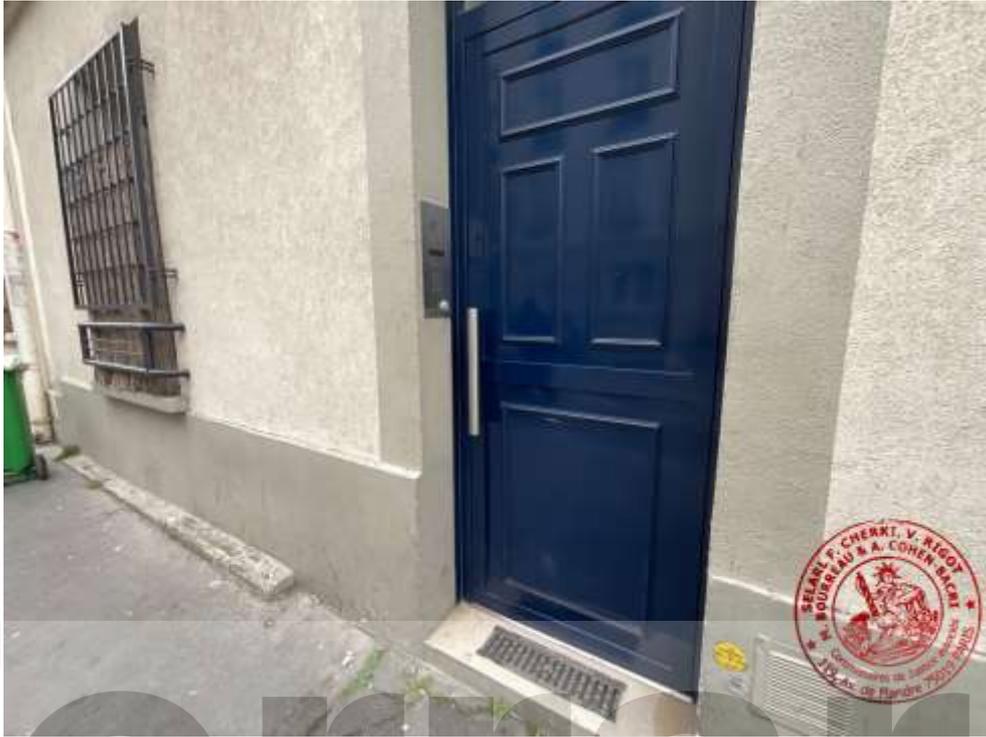
La façade de l'immeuble est en bon état. Une trace de reprise est visible sur le côté droit, au droit (en partie haute) de la fenêtre du rez-de-chaussée.

La façade comporte quelques épaufrures notamment en dessous des fenêtres.

L'accès à l'immeuble s'effectue au moyen d'une porte simple battant avec vitrage (intact) en partie haute. La peinture de la porte est en bon état.

Le digicode de la porte d'entrée n'est pas fonctionnel.

La porte n'est pas verrouillée.

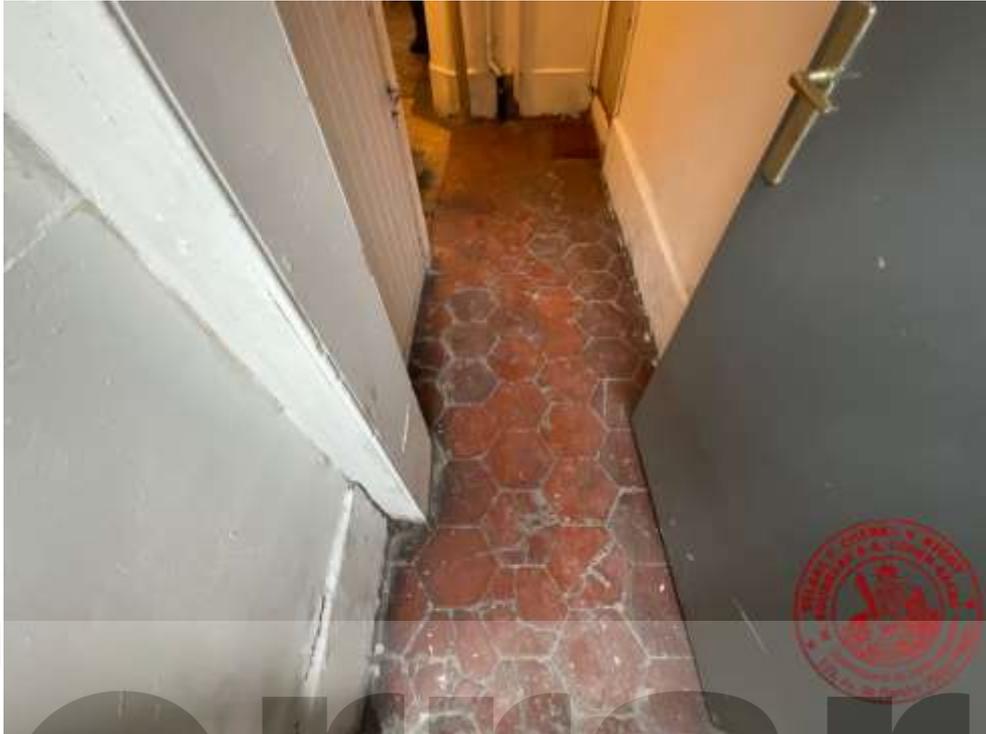
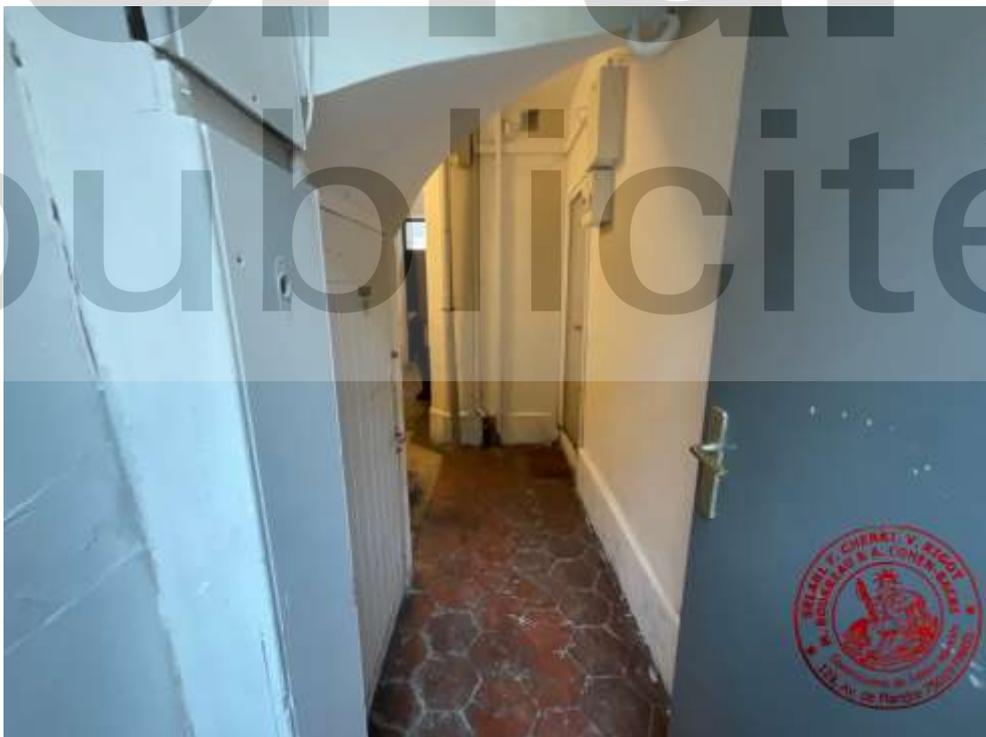
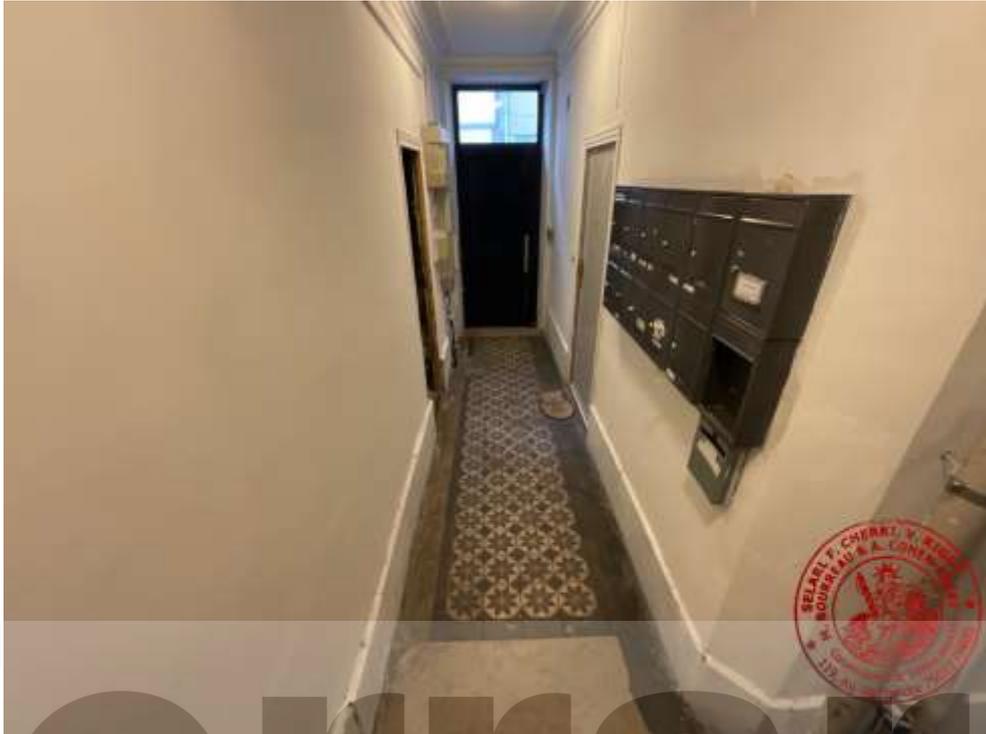
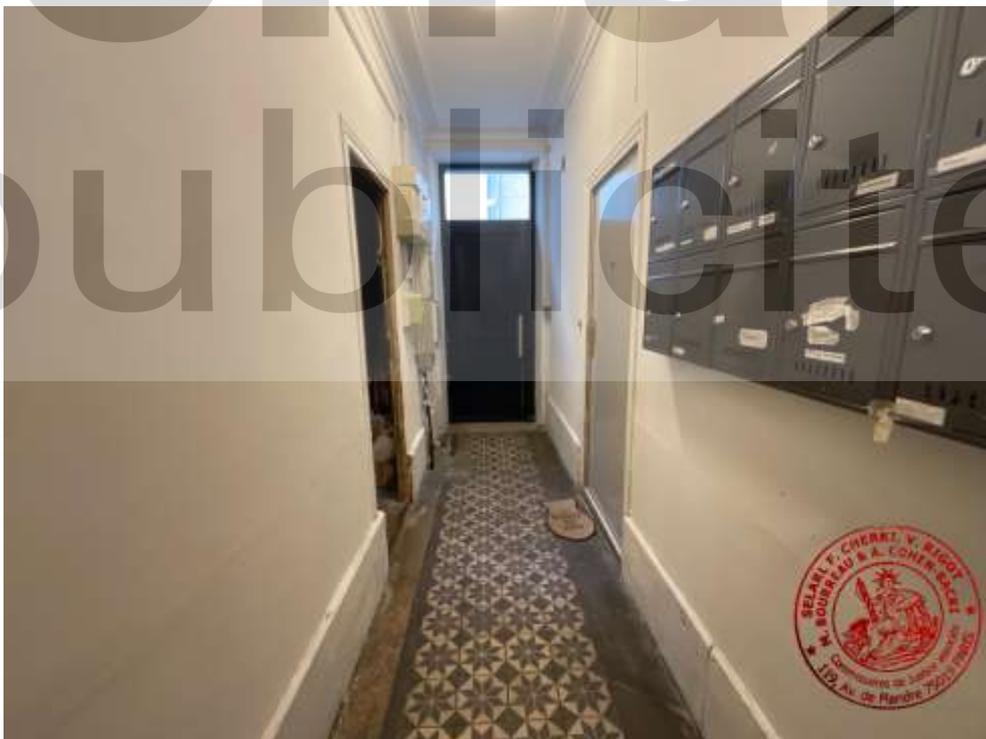
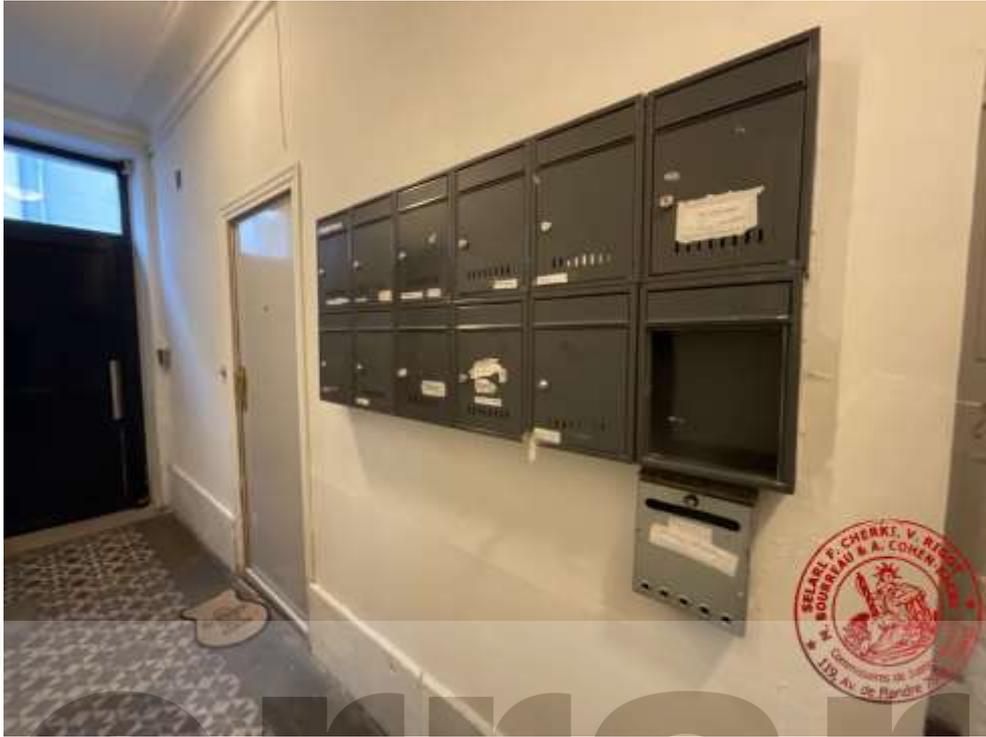
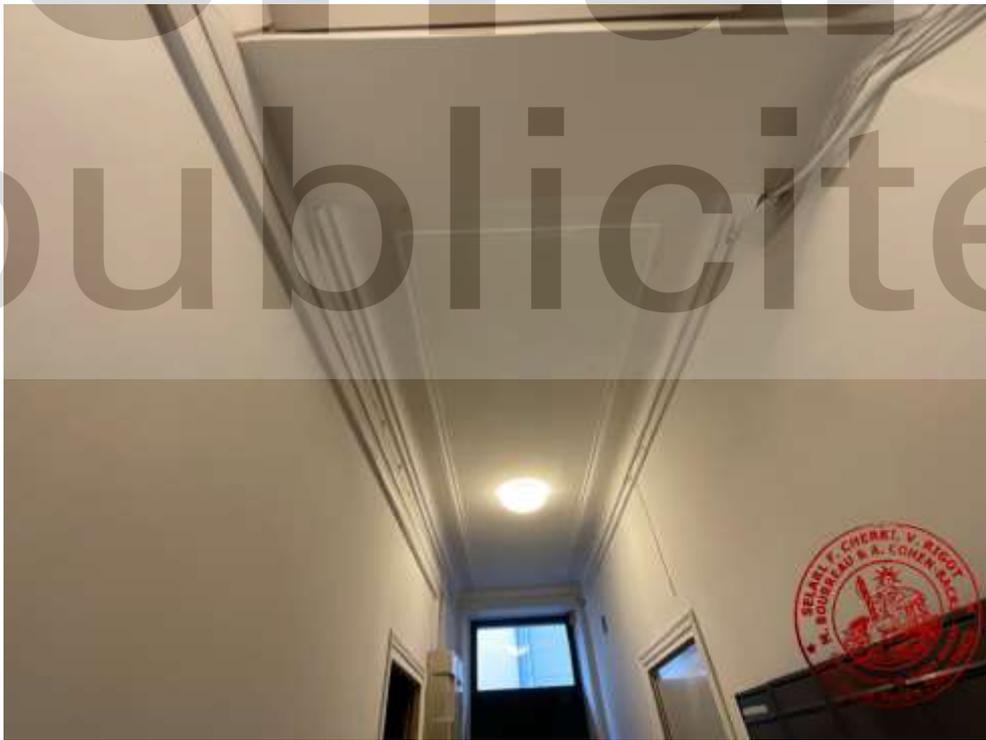
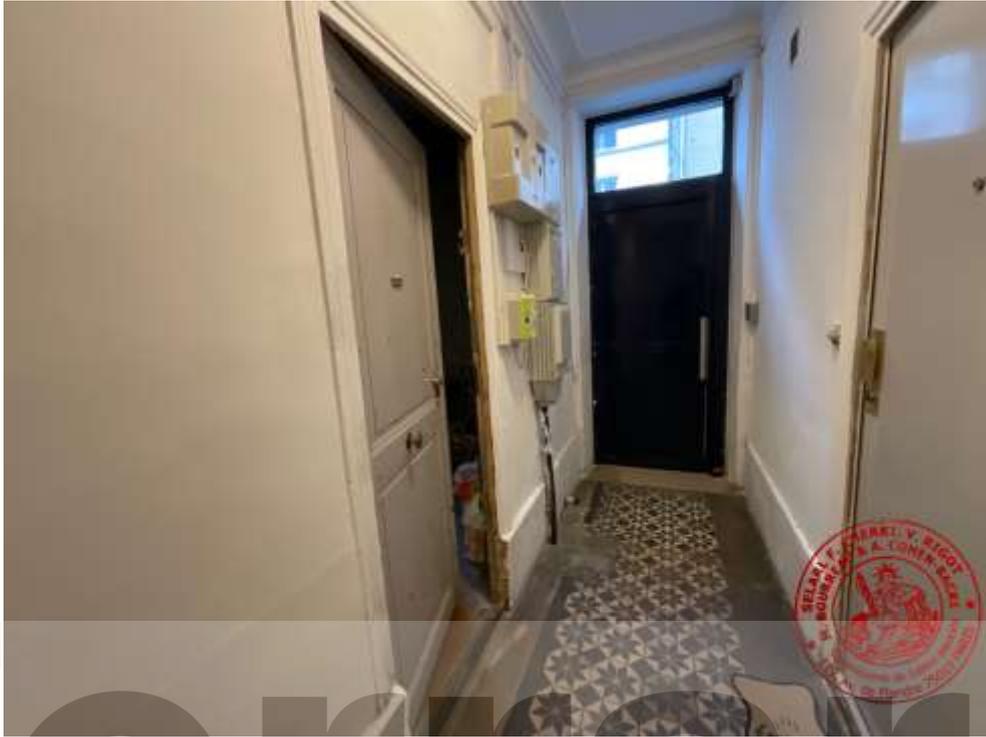
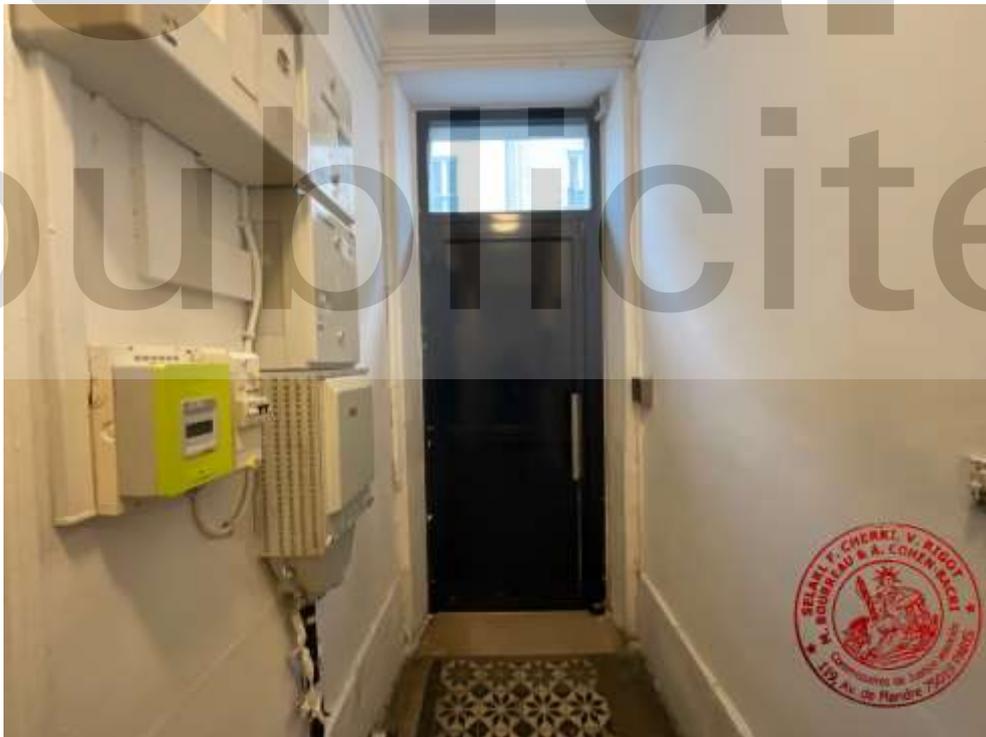
Le système d'ouverture de la porte n'est pas fonctionnel. La porte reste ouverte.

Le sol est revêtu d'un carrelage à l'état d'usage avancé. Des traces de salissure sont visibles sur celui-ci.

Le plafond est revêtu d'une peinture blanche à l'état d'usage. La peinture est légèrement écaillée et comporte quelques traces.

Devant cette porte, au sol, présence de tomettes. Des traces de salissure et des impacts sont visibles sur celles-ci.

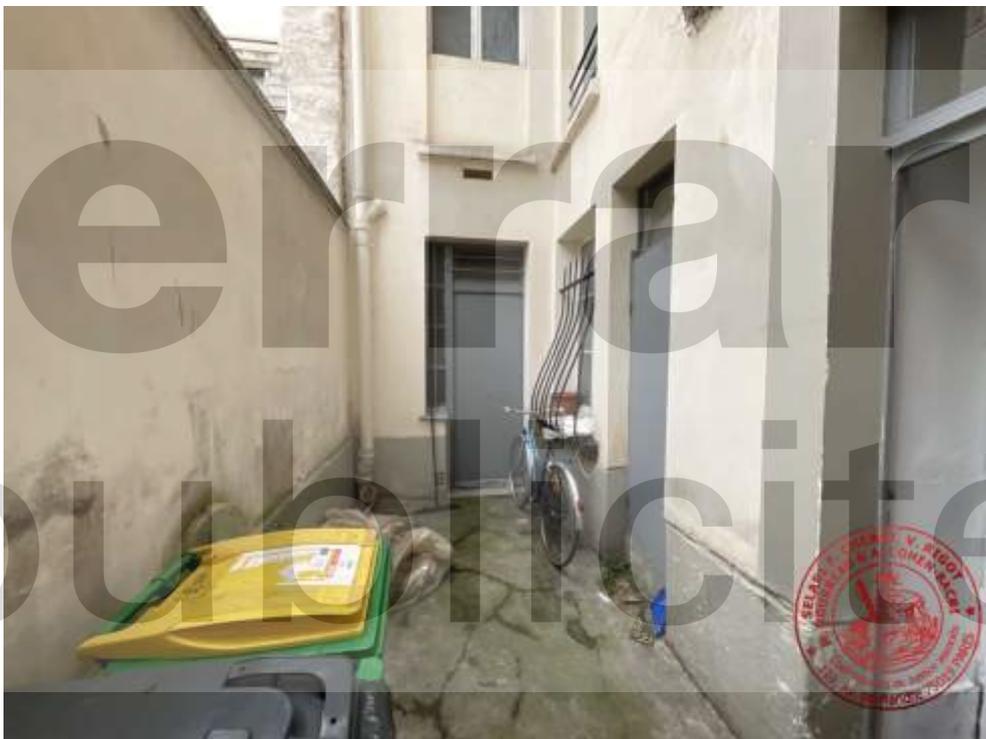
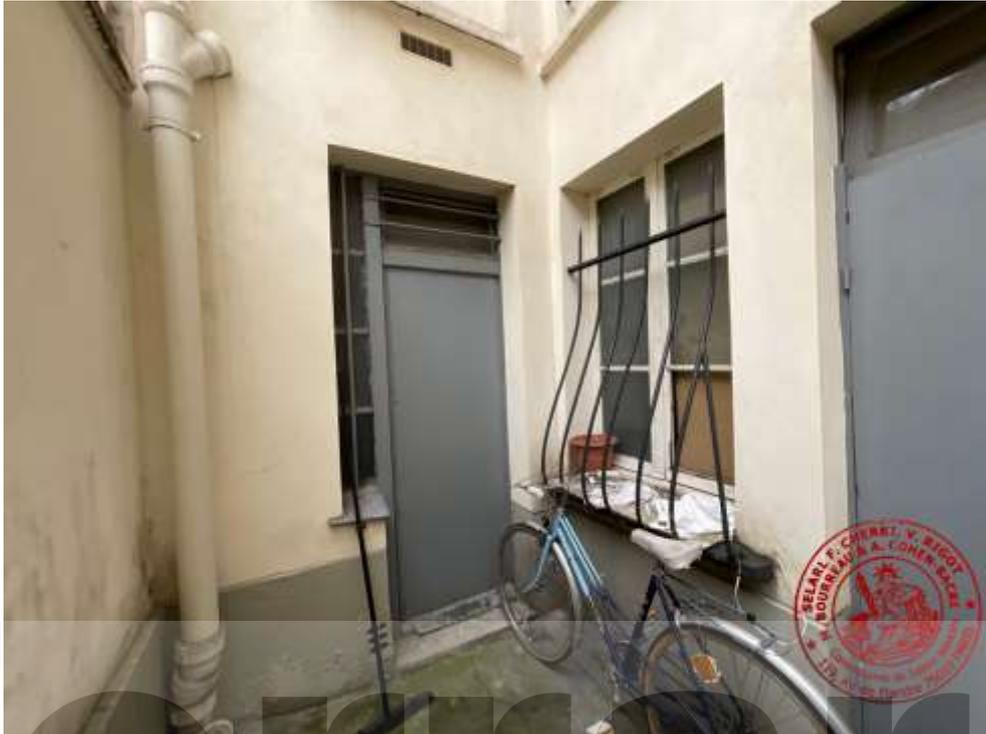
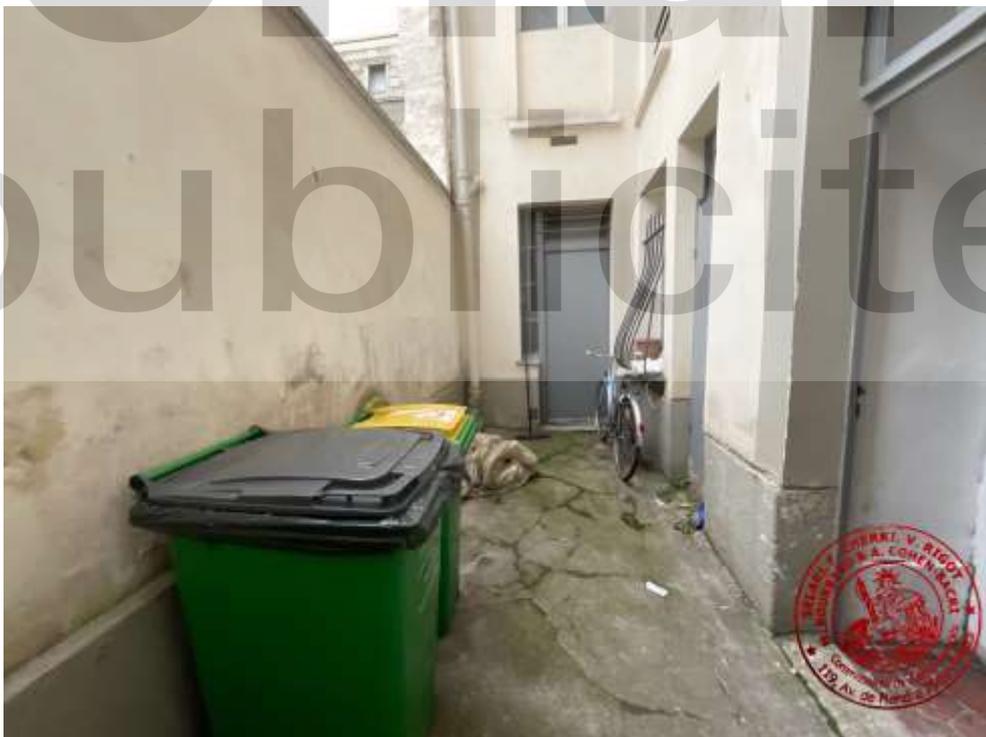
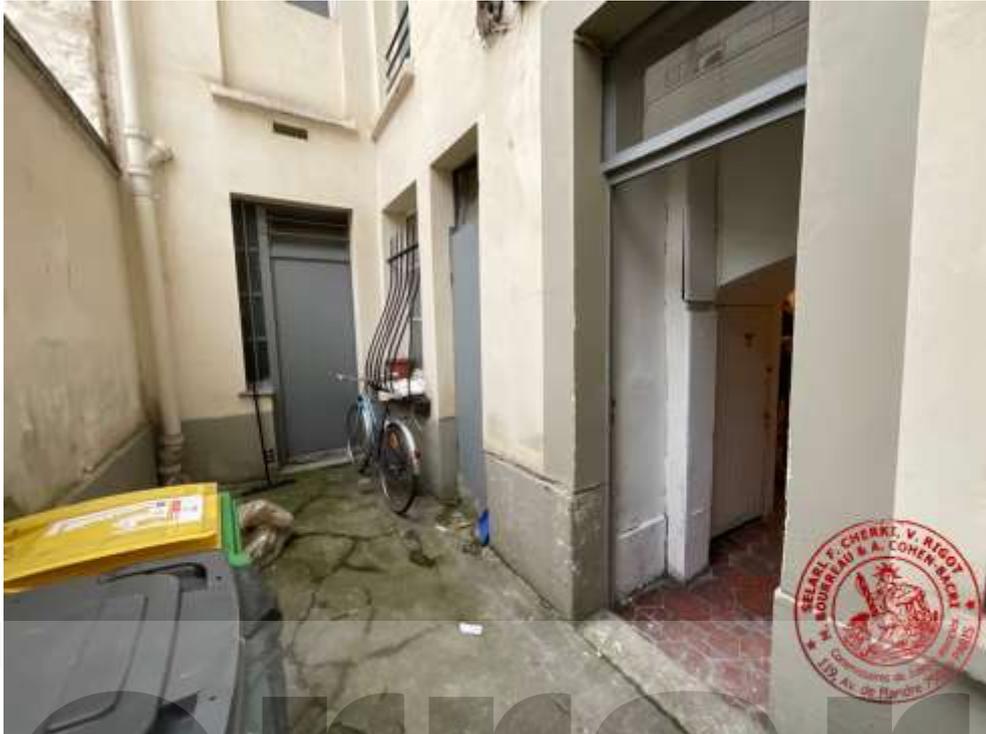
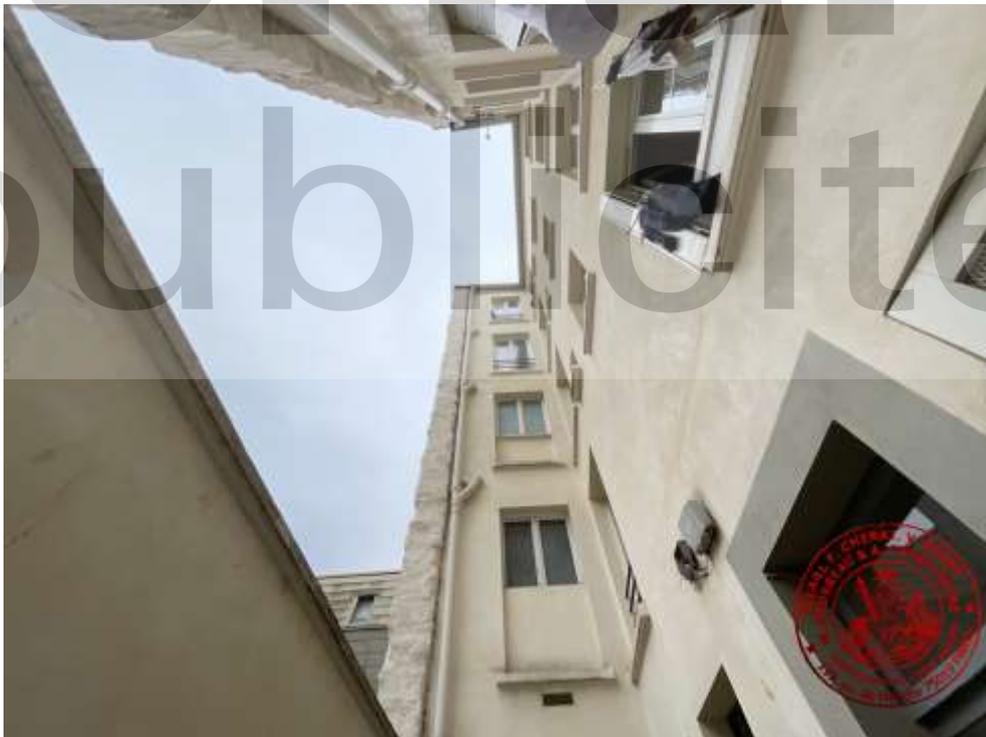
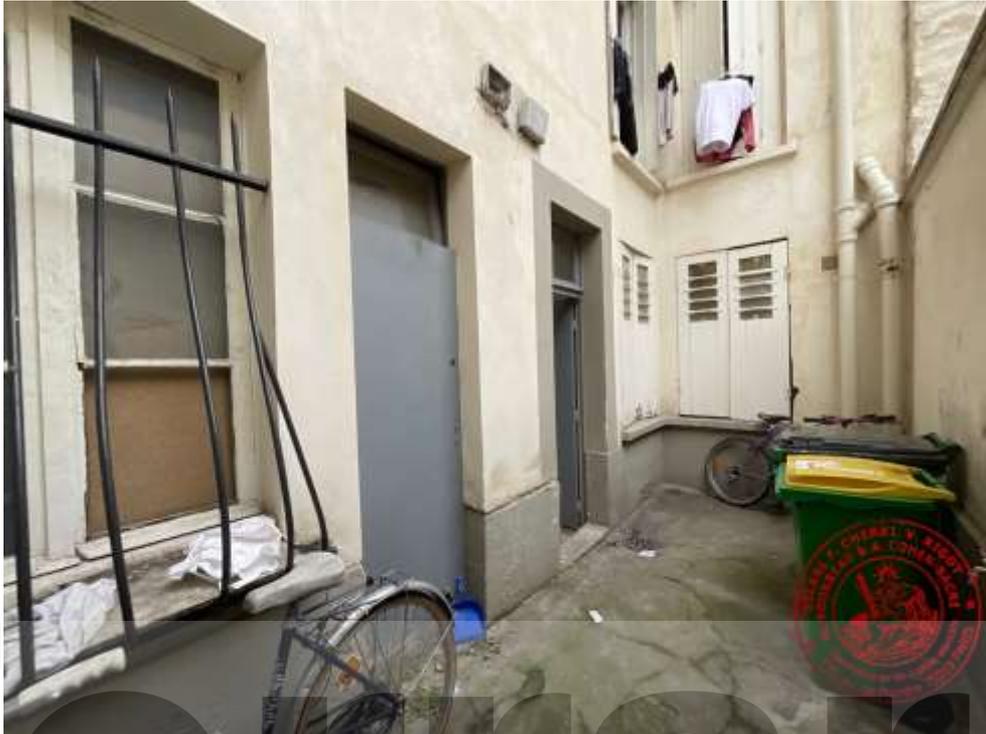
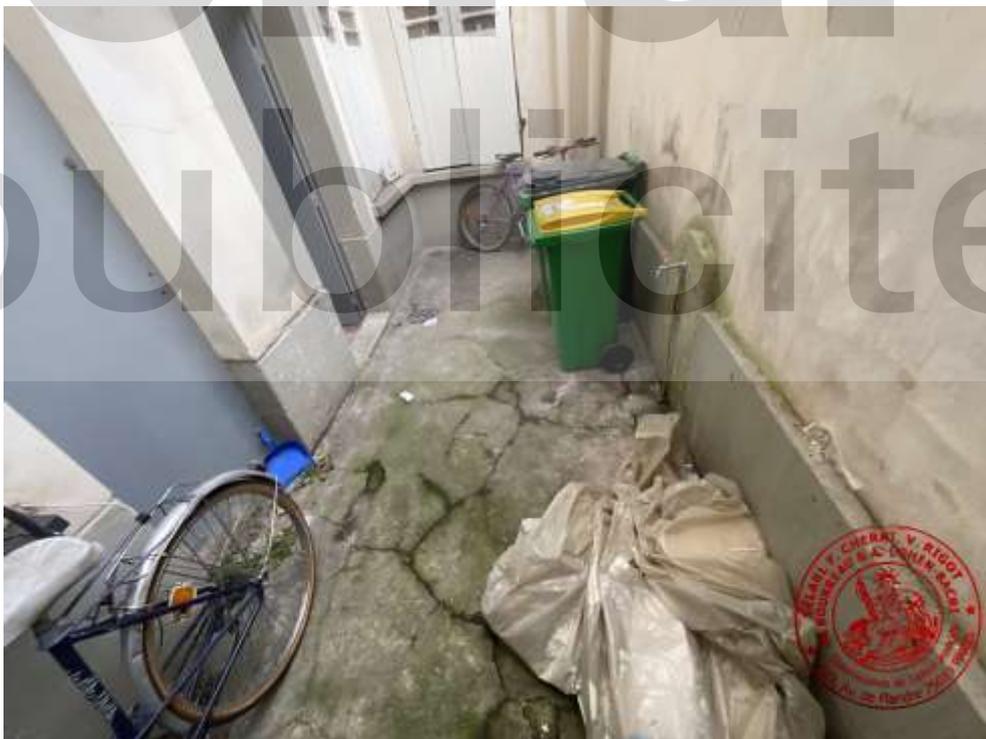
Le sol de cette cour présente des traces verdâtres.

Le revêtement du muret (face à l'accès de l'immeuble depuis la cour) comporte des traces d'humidité importantes, notamment en partie basse où je relève la présence de traces de mousse. Le revêtement est également écaillé.

La façade en pierre de l'immeuble (à droite et à gauche de l'accès à la cour) présente des éclats, chocs et manques au niveau des arêtes et plus précisément en partie basse.
