PROCÈS-VERBAL DESCRIPTIF

L'AN DEUX MILLE VINGT-TROIS ET LE VINGT-SEPT JANVIER

Sur la commune de Paris 18^{me}, 2 bis rue Buzelin, les biens et droits immobiliers cadastrés section DB n° 1 pour une contenance d'1 are 14 centiares.

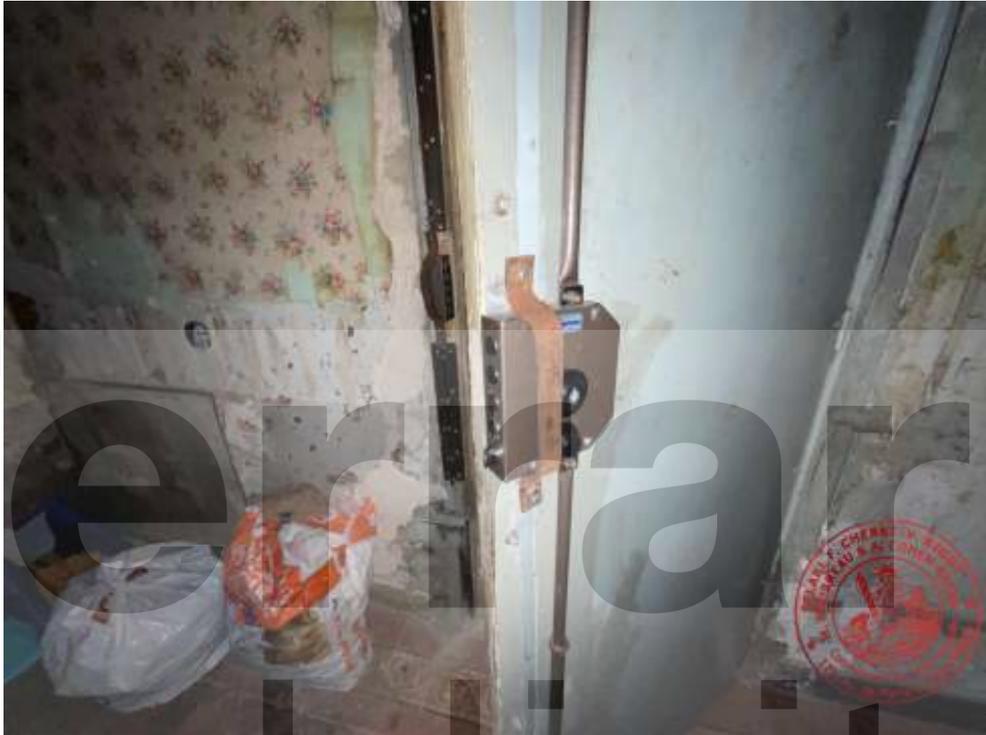
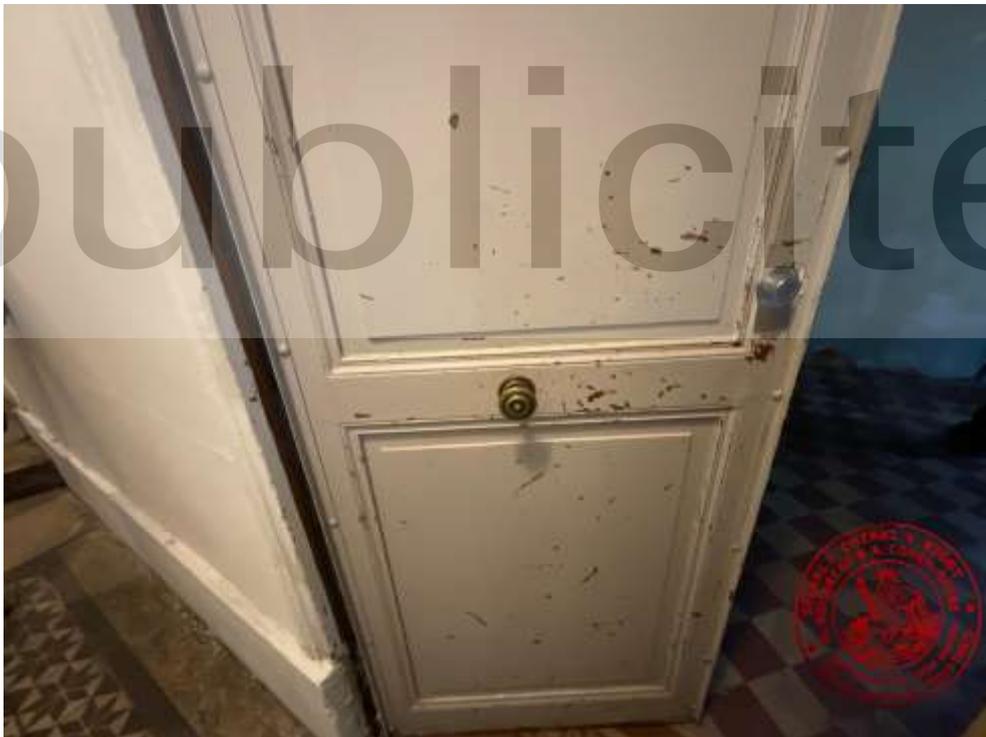
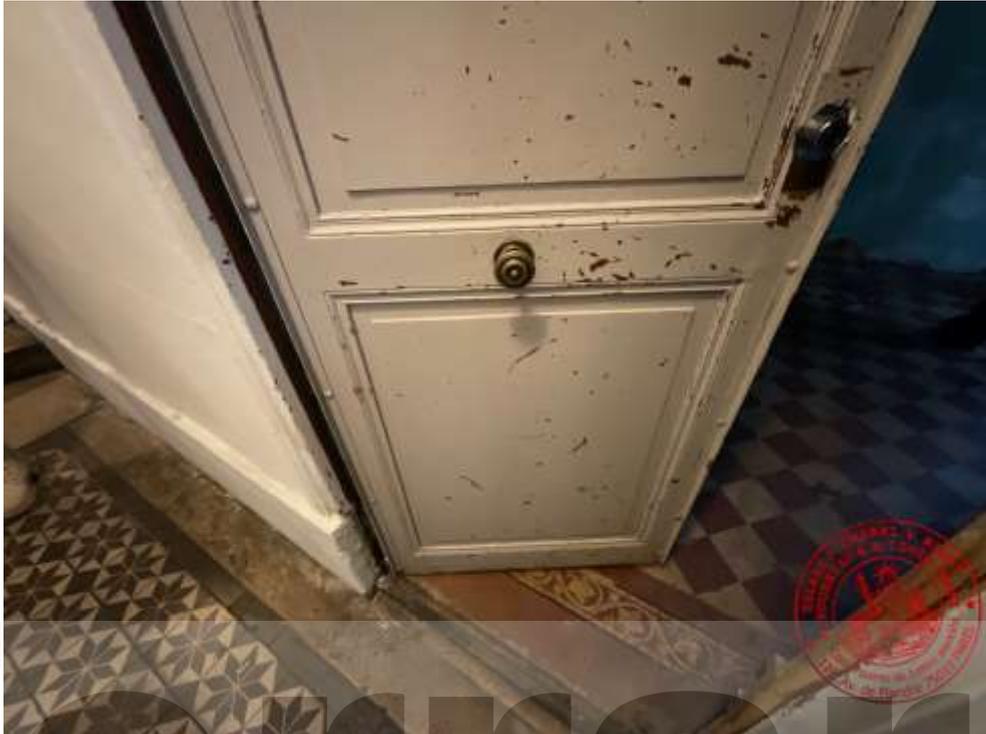
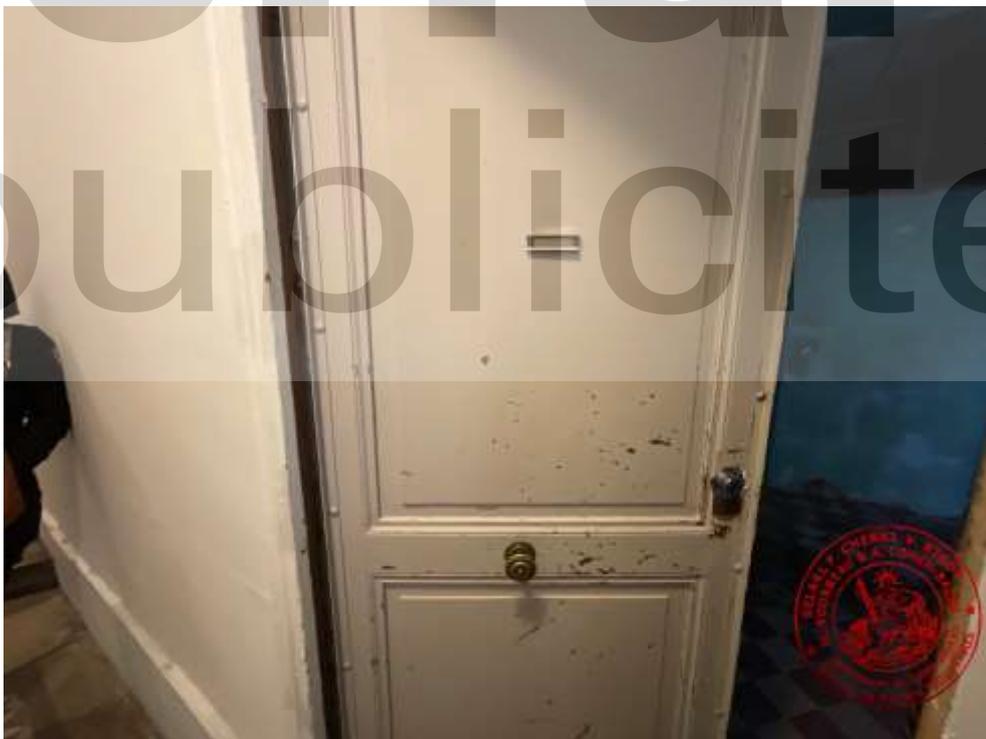
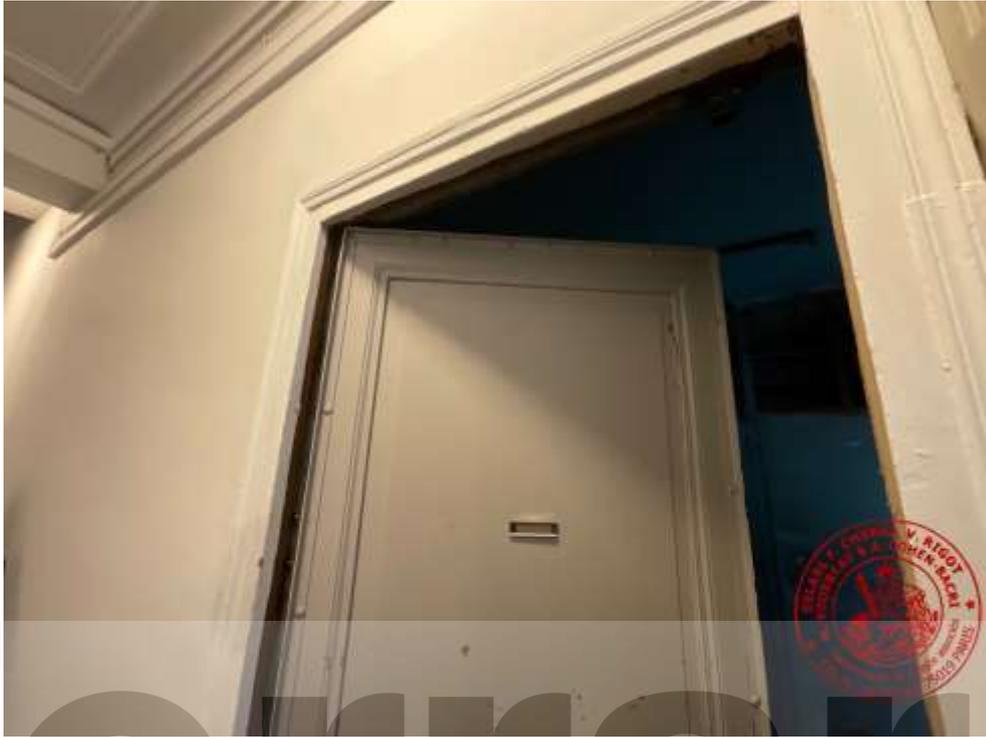
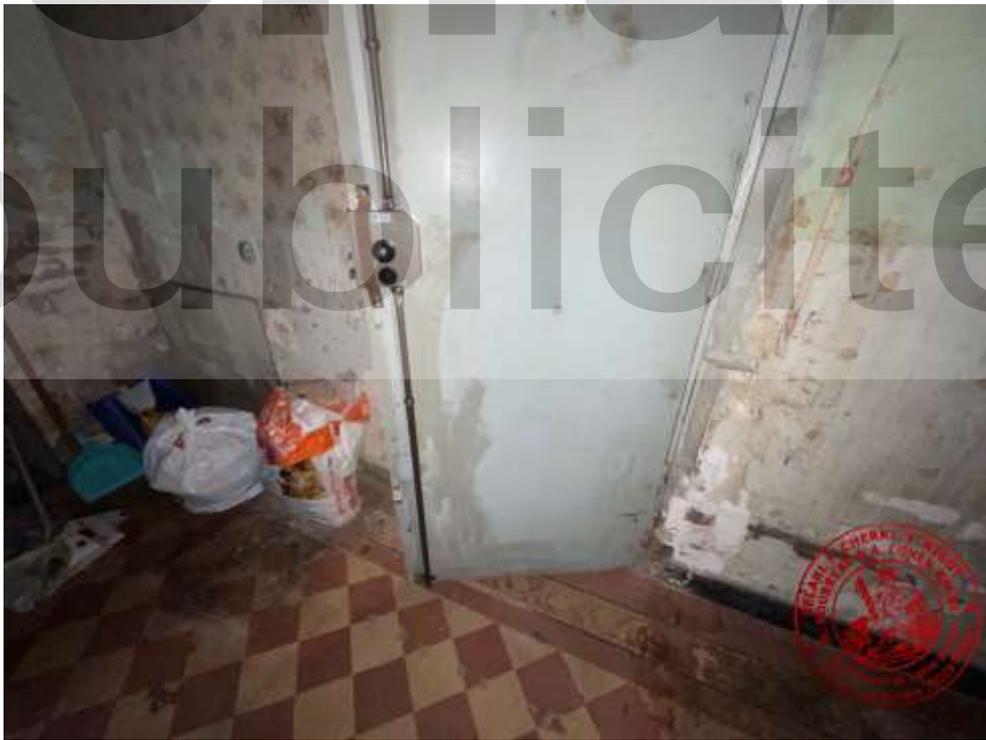
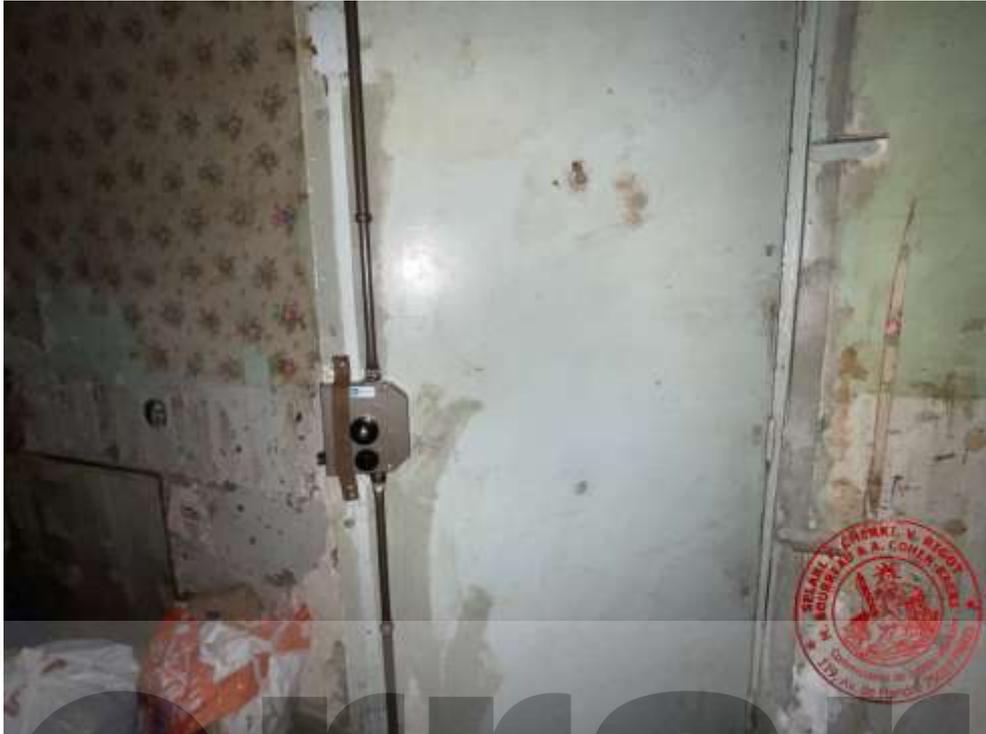
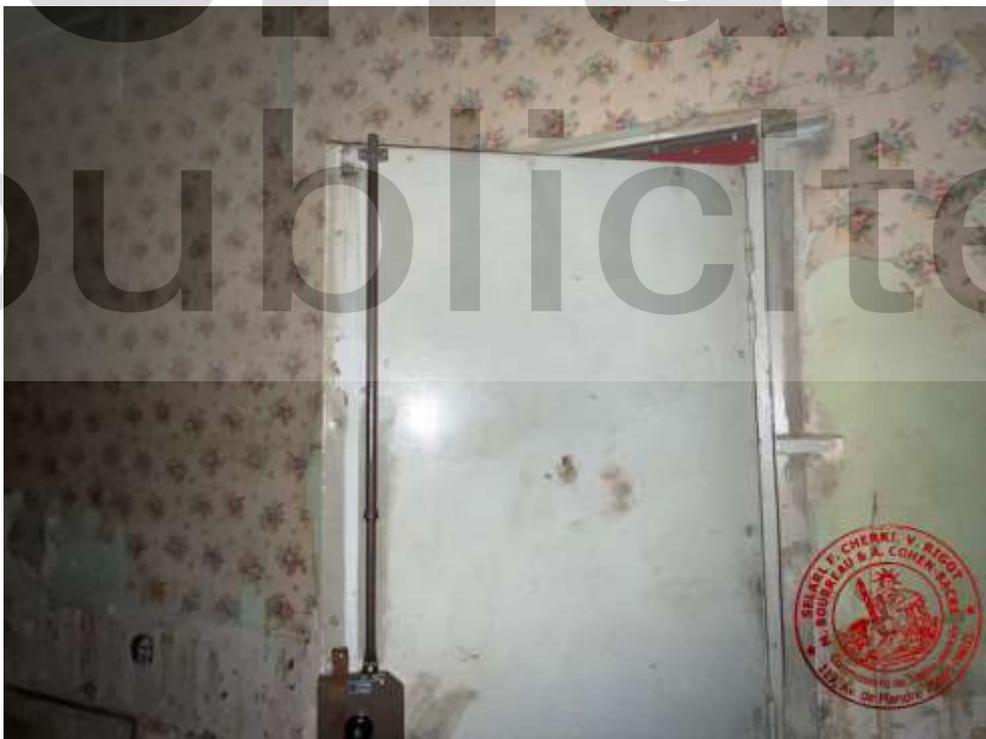
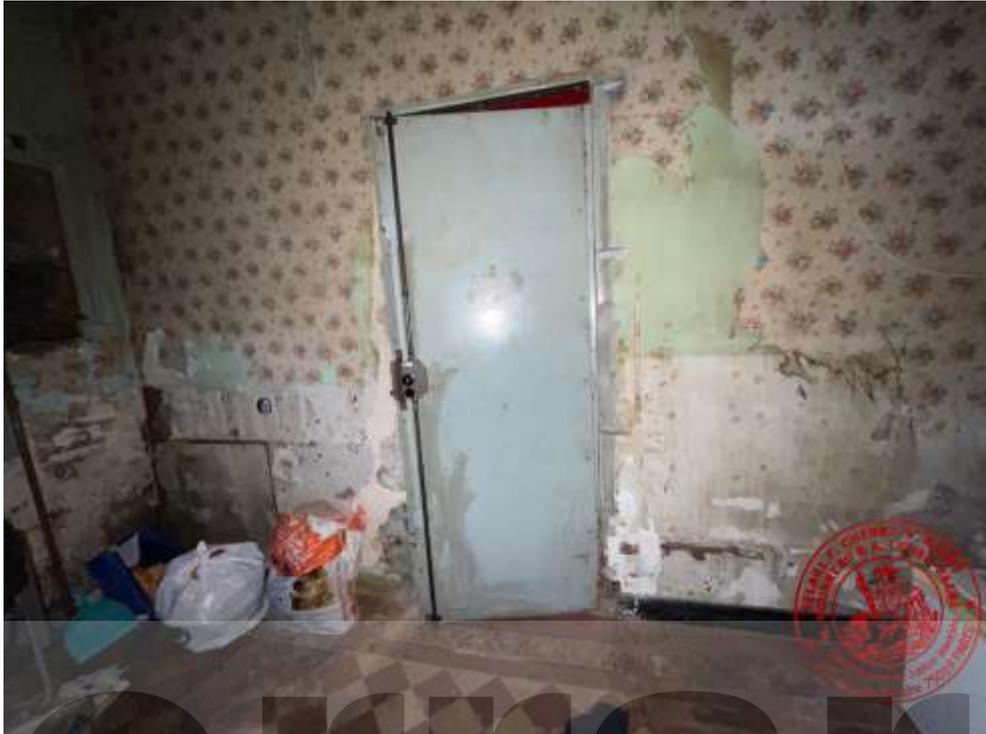
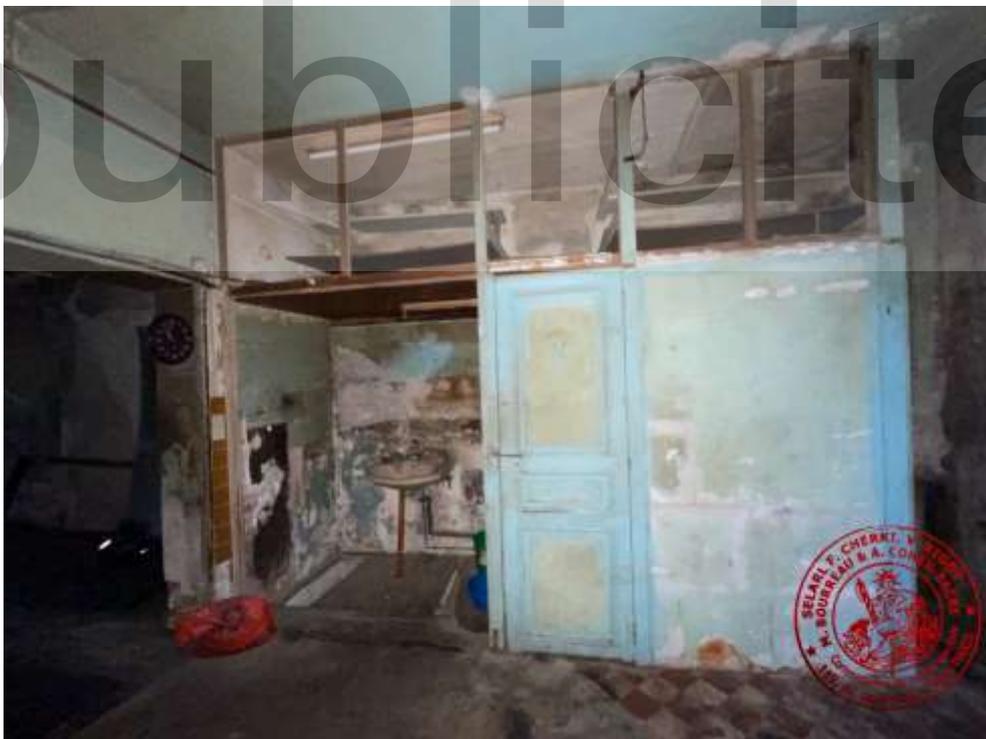
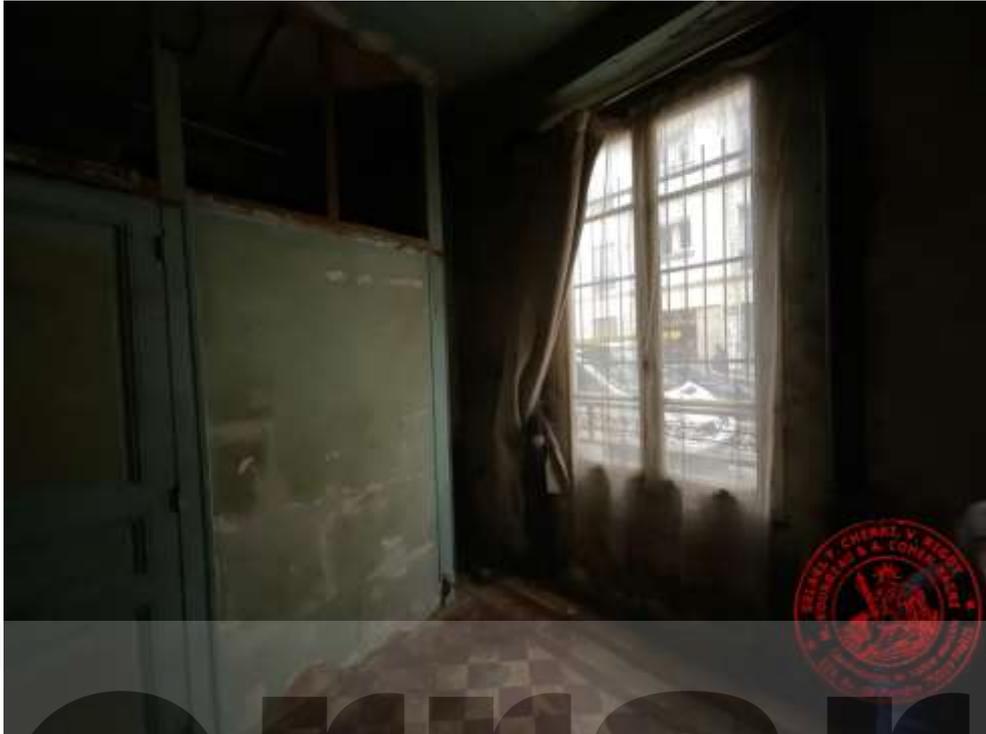
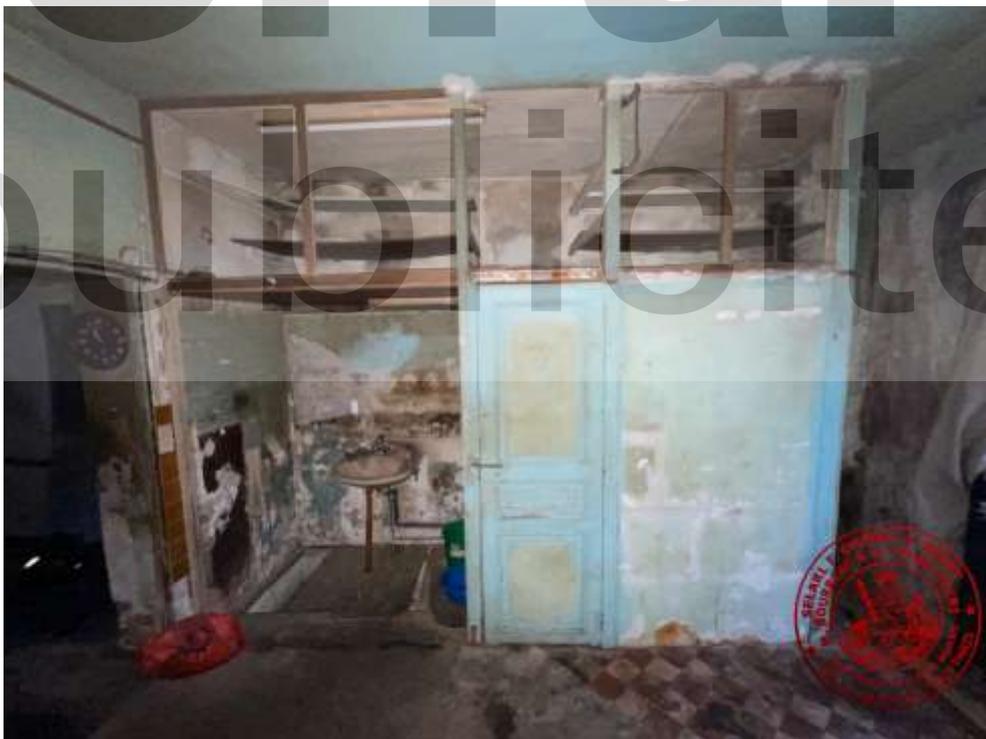
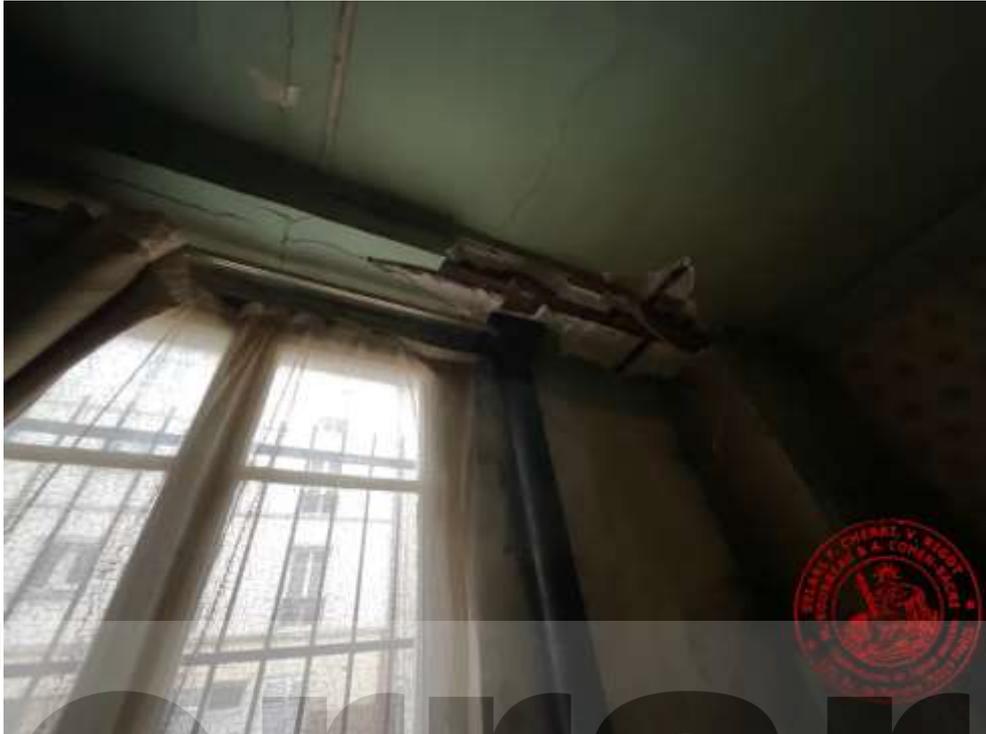
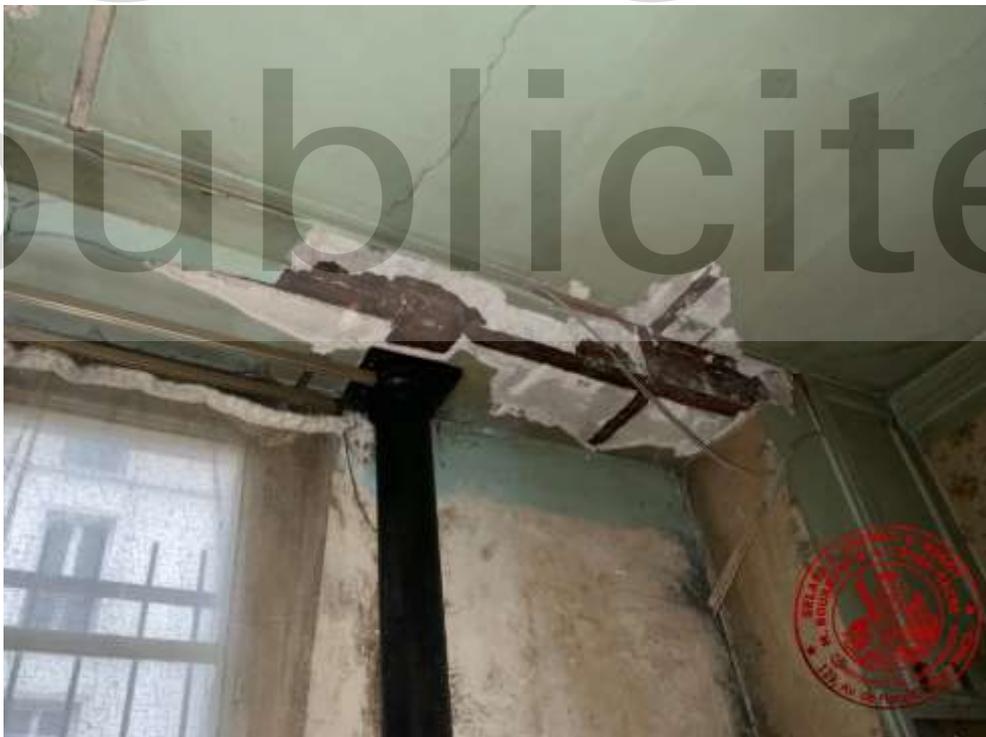
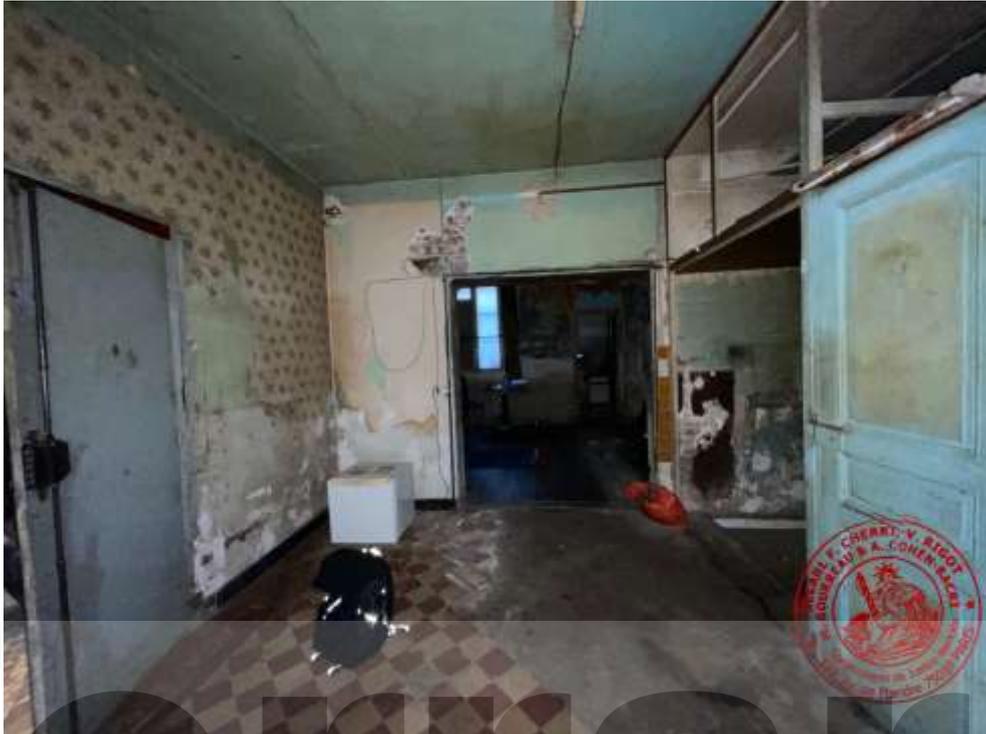
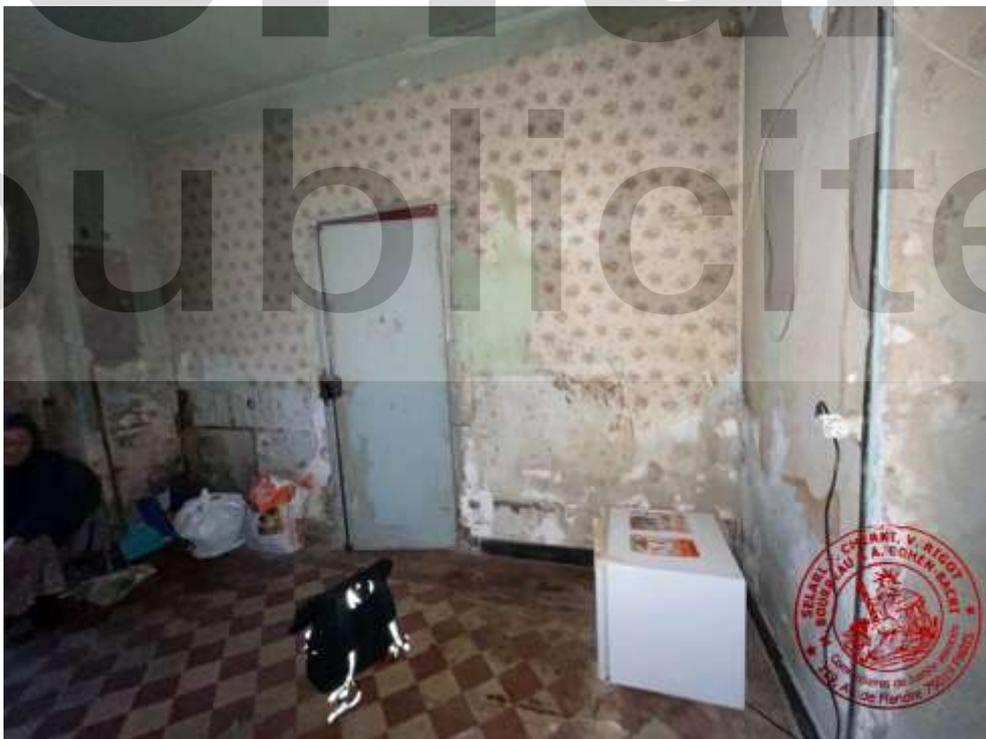
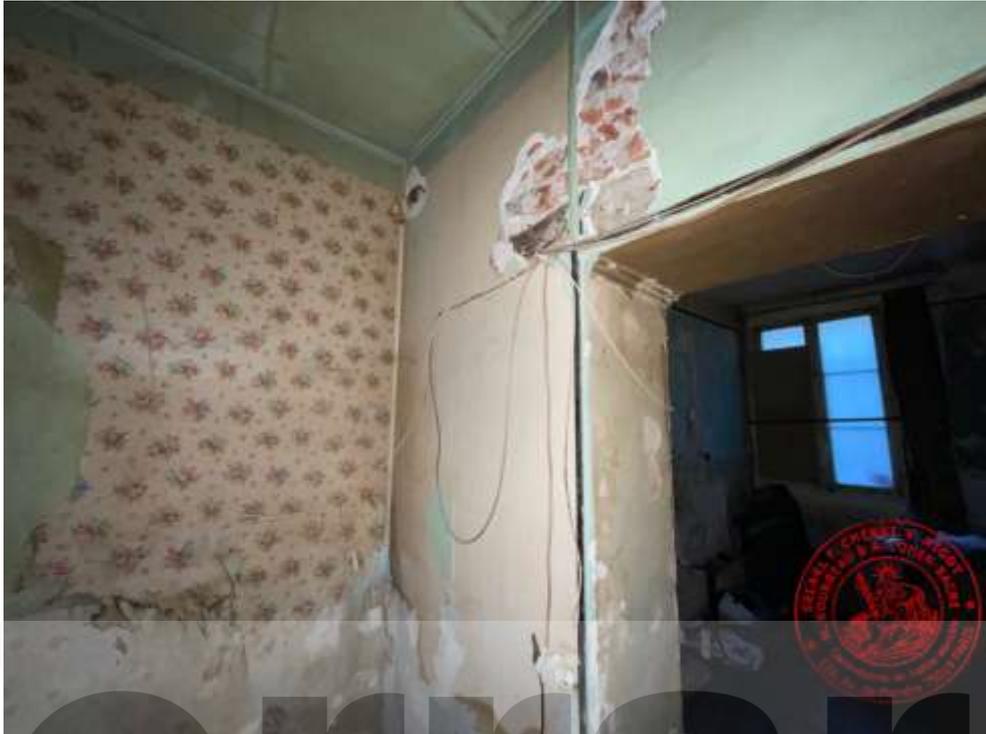
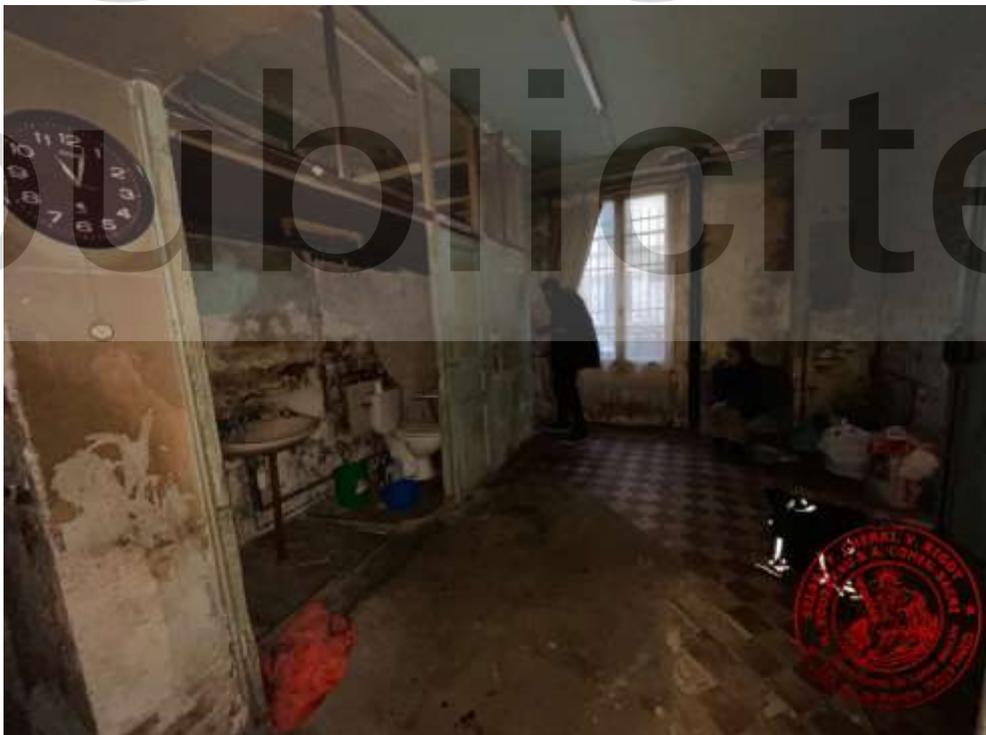
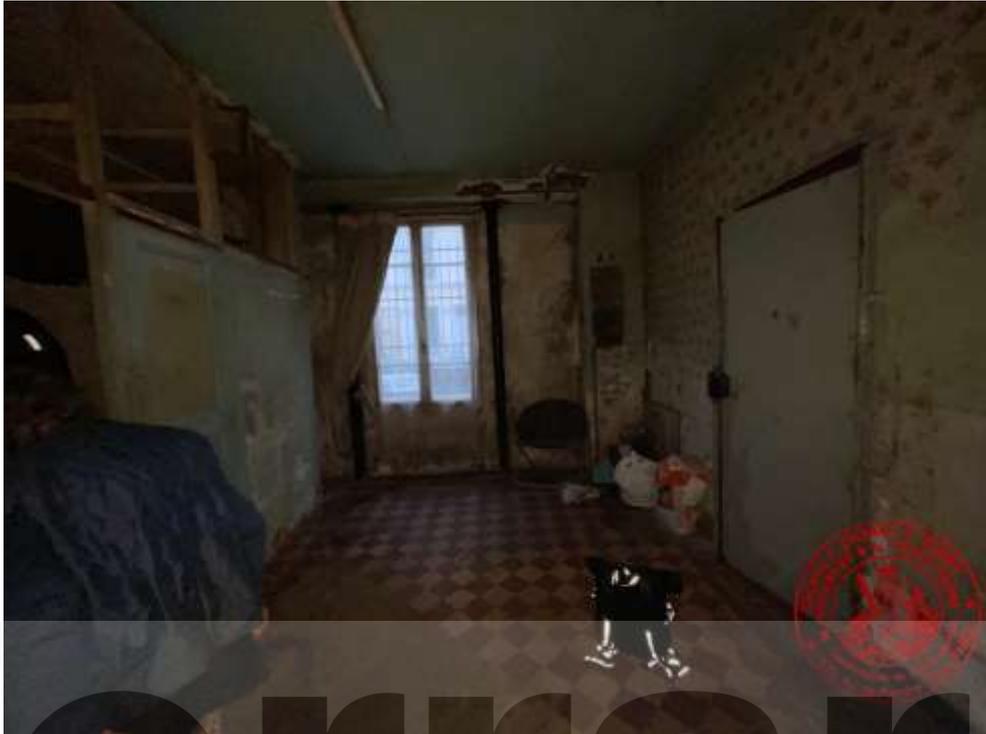
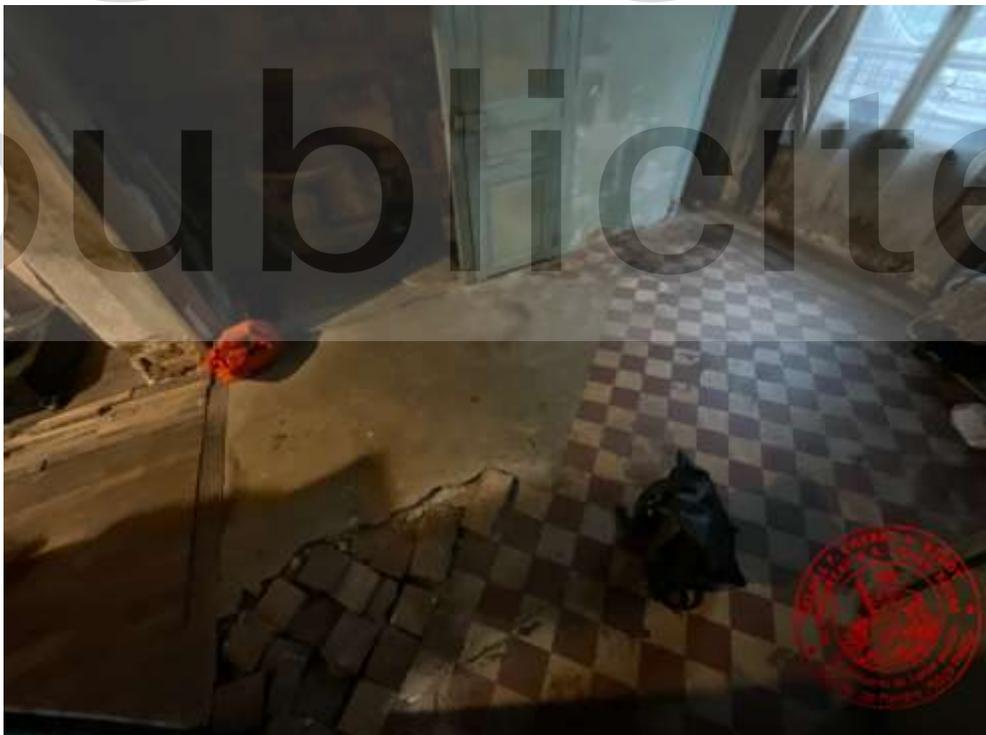
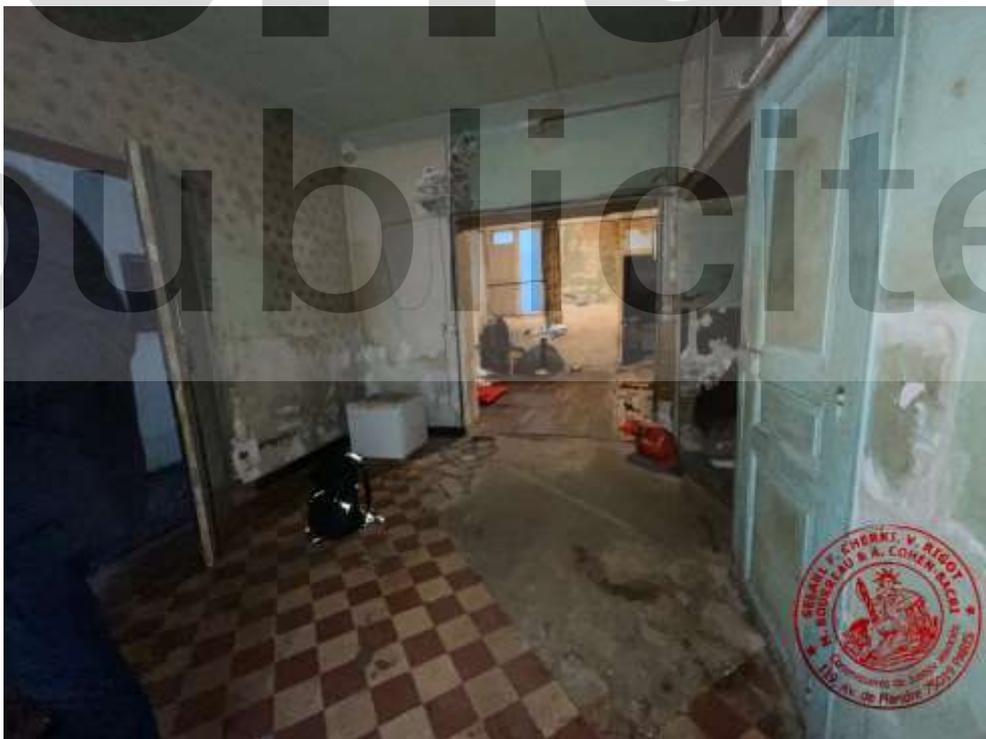
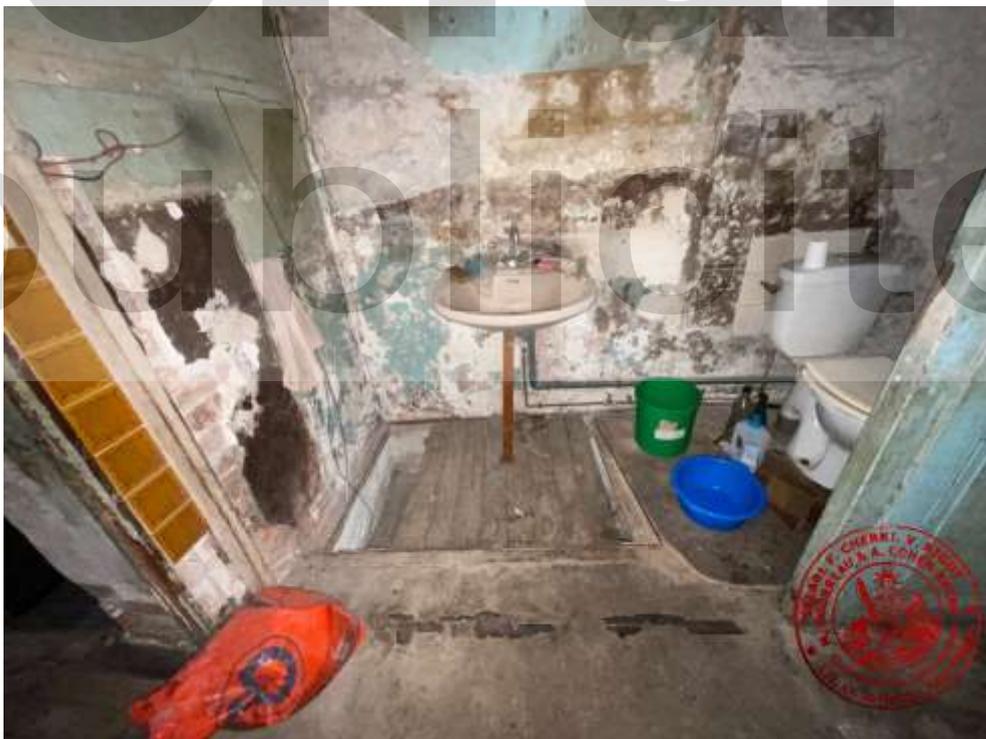
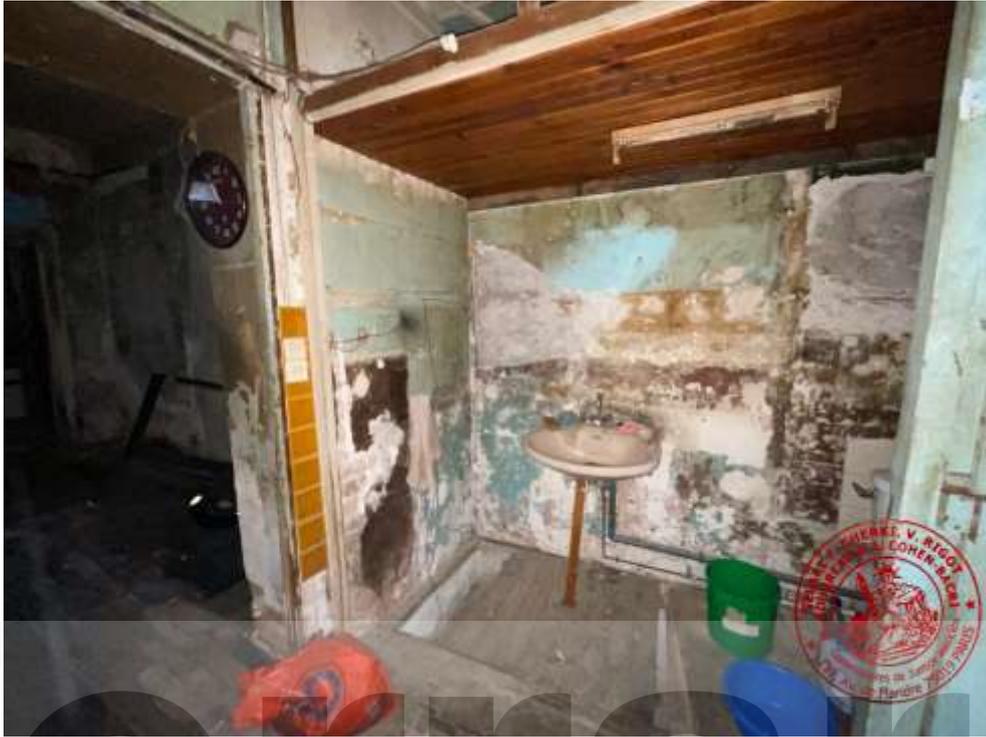
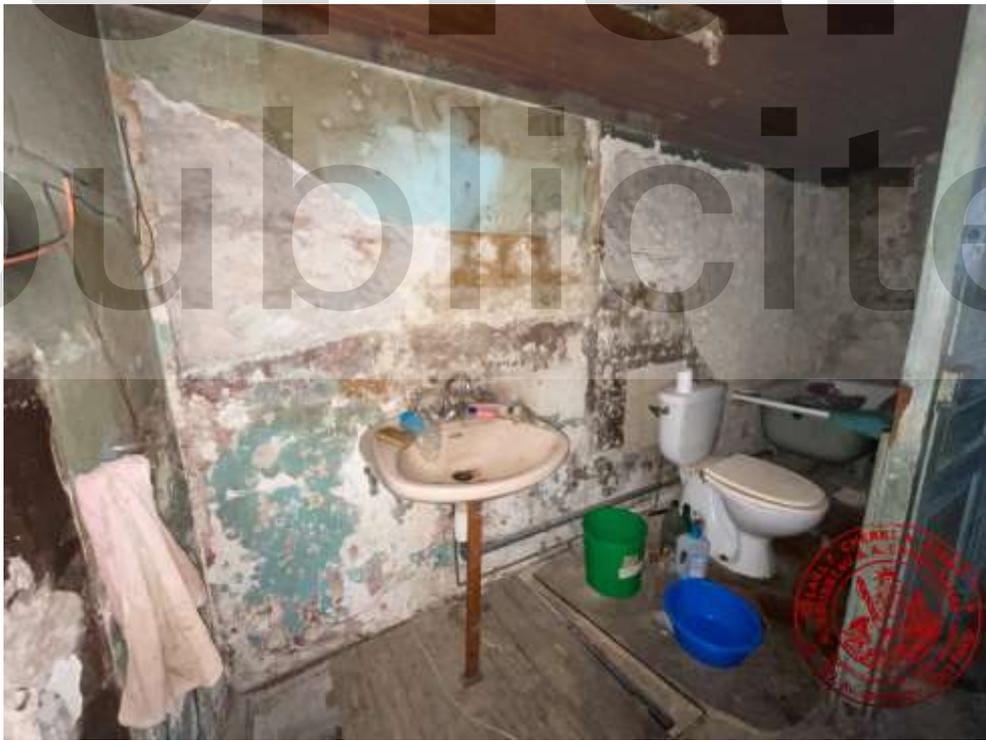
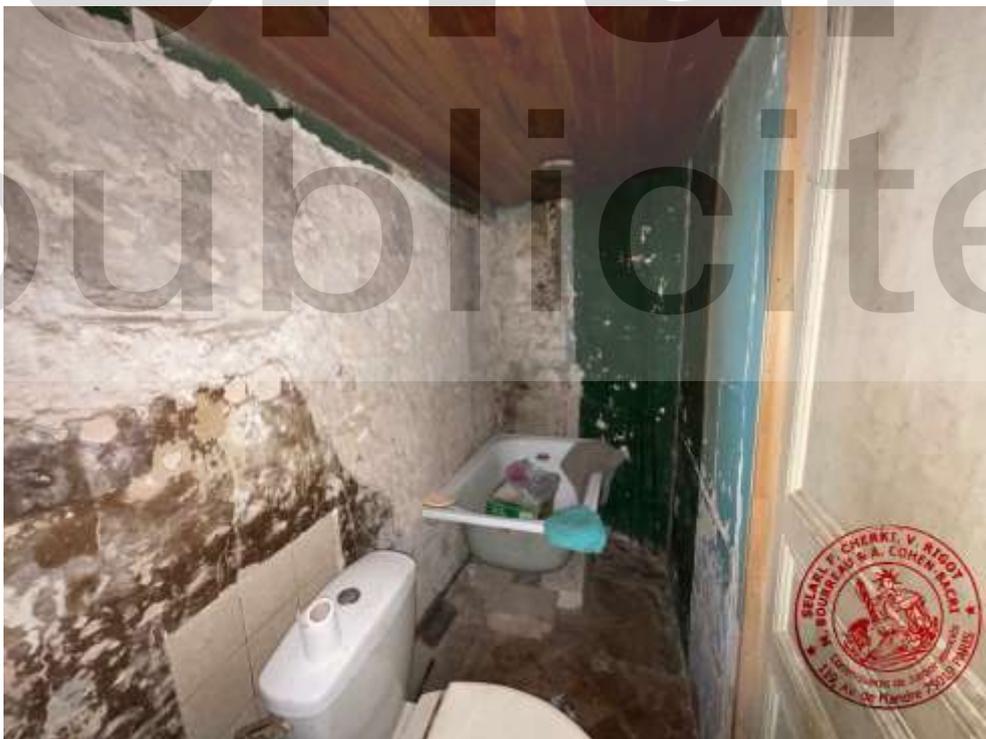
On accède à l'appartement par une porte métallique, simple battant, qui s'ouvre et se ferme correctement. La porte présente de nombreux impacts et des manques de peinture sur sa face extérieure. Des traces sont visibles sur la face intérieure de la porte.

Le sol est recouvert, pour partie, d'un carrelage hors d'usage. Plusieurs carreaux ne sont pas en place. Sur une partie, le sol est à l'état brut.

Le revêtement des murs est hors d'usage. Le papier peint est en partie arraché. De la moisissure est présente sur les murs.

Le plafond est revêtu d'une peinture hors d'usage. Plusieurs fissures sont visibles.

Dans cette pièce, une cloison en bois est partiellement montée. Derrière celle-ci, il existe un lavabo suspendu. En dessous du lavabo, une cale en bois maintien le lavabo.

Dans cette zone, le sol est composé de planches de bois. Une ouverture est visible au sol. **Madame** m'indique qu'il s'agit de l'accès à sa cave. L'accès m'est impossible au risque de faire tomber le lavabo.

A droite du lavabo, présence d'un WC, non fonctionnel.

A droite de ce WC, il existe une baignoire, non fonctionnelle.
