PROCÈS-VERBAL DESCRIPTIF

L'AN DEUX MILLE VINGT-TROIS ET LE VINGT-SEPT JANVIER

Sur la commune de Paris 18^{me}, 2 bis rue Buzelin, les biens et droits immobiliers cadastrés section DB n° 1 pour une contenance d'1 are 14 centiares.

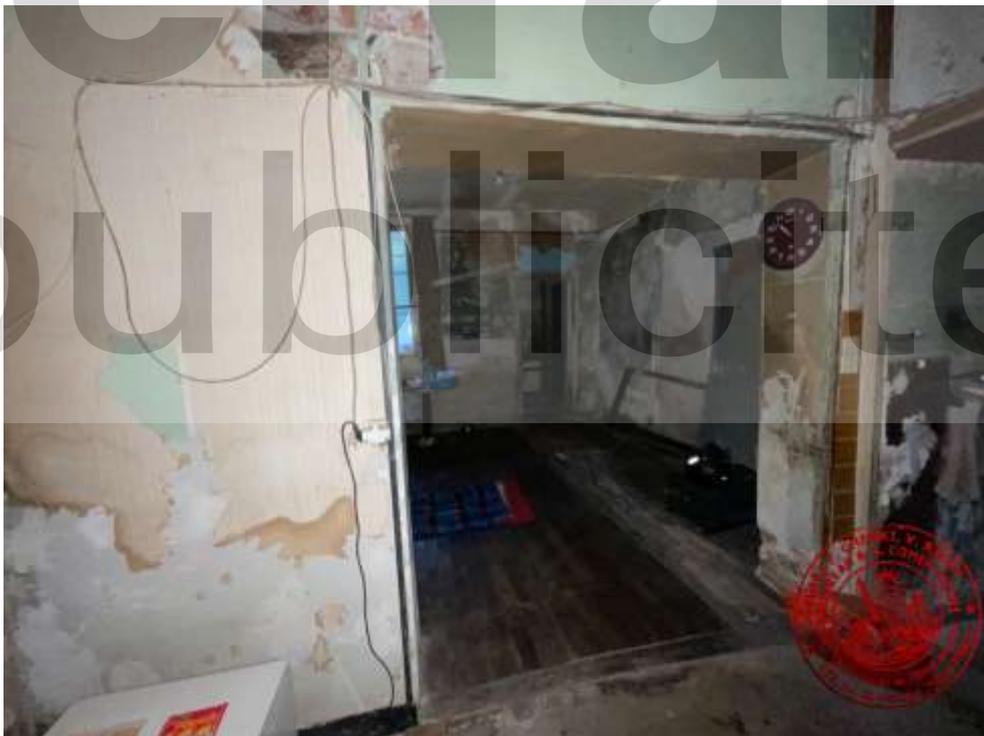
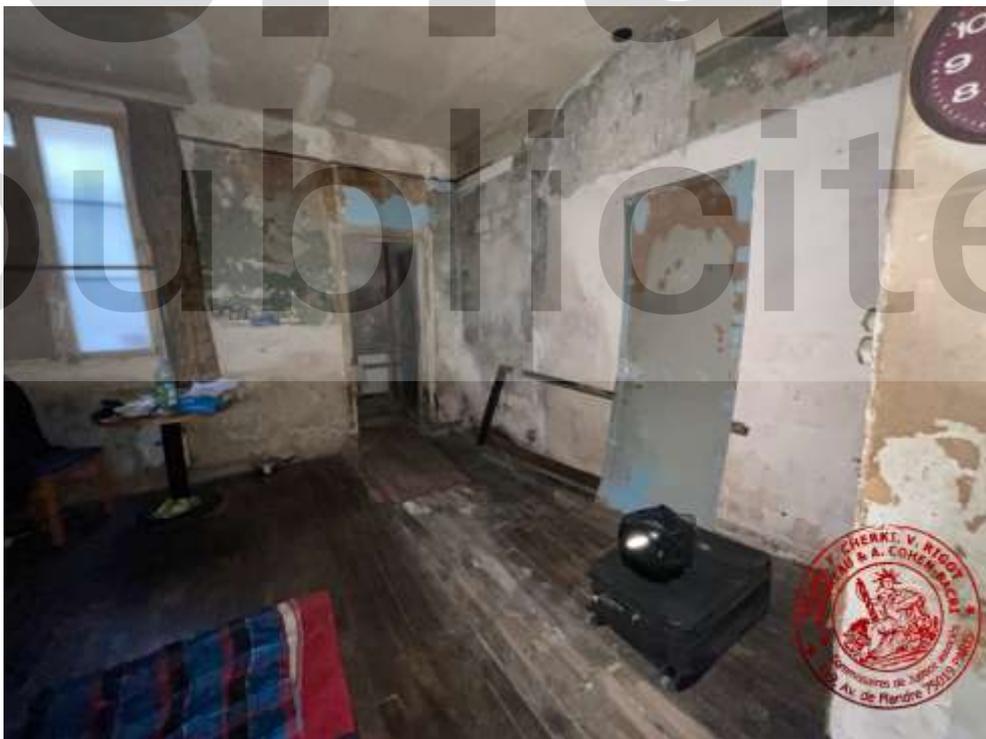
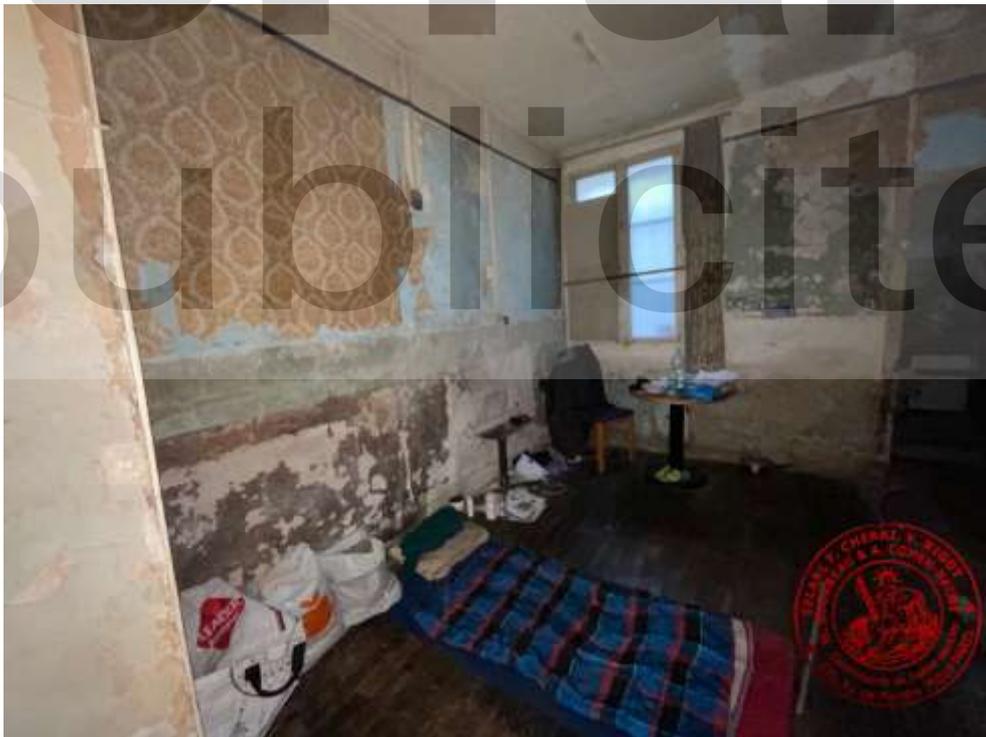
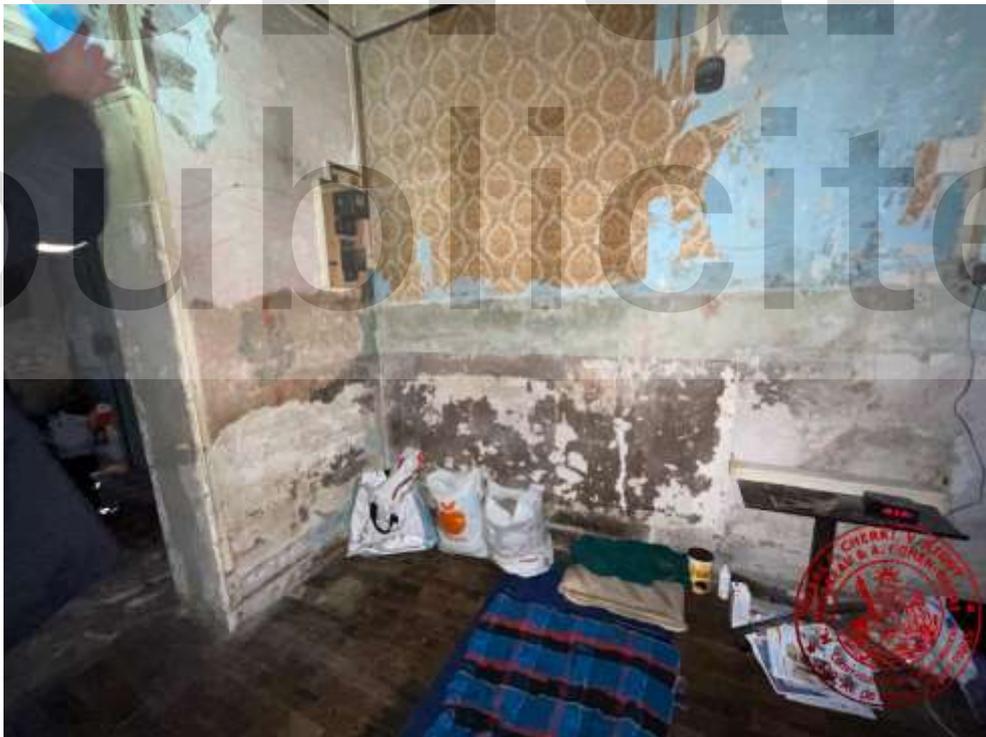
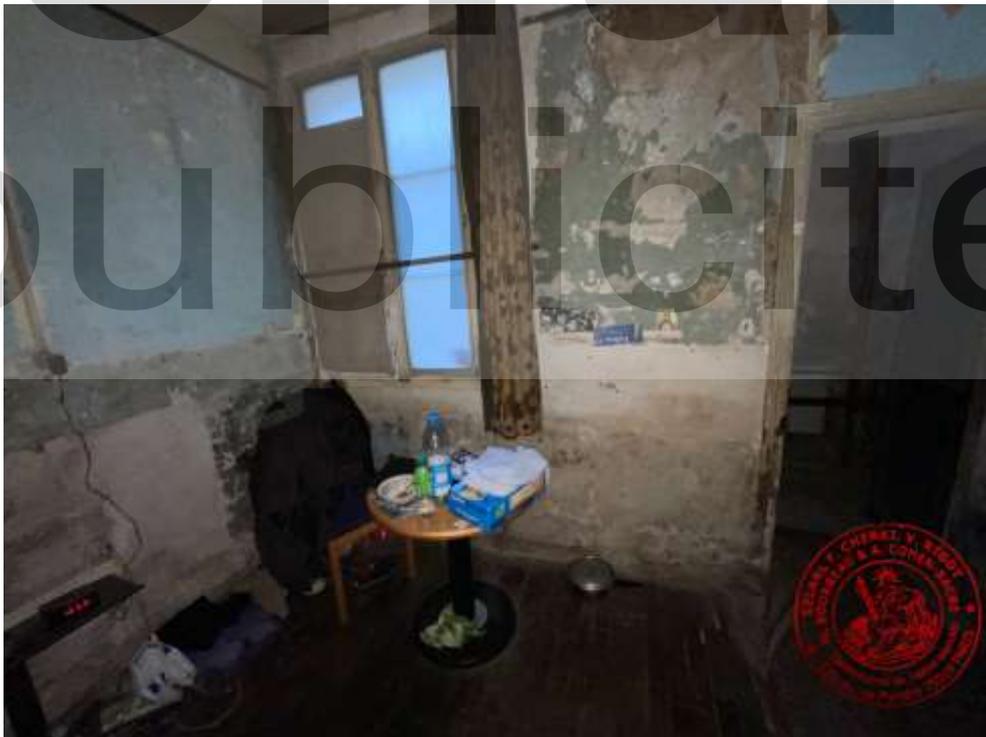
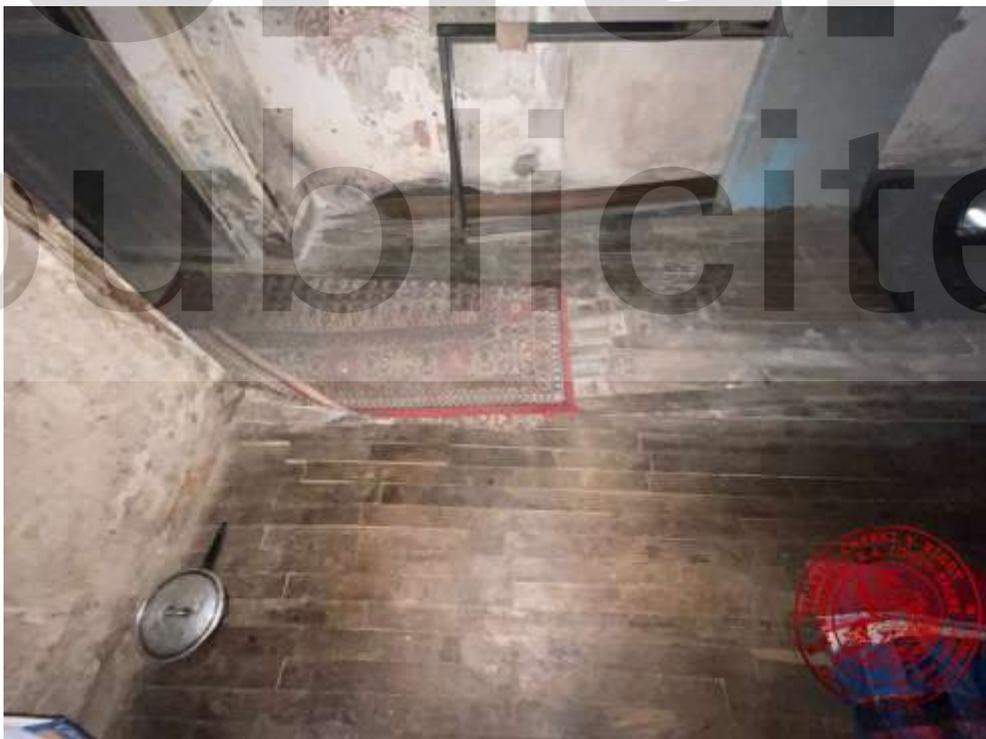
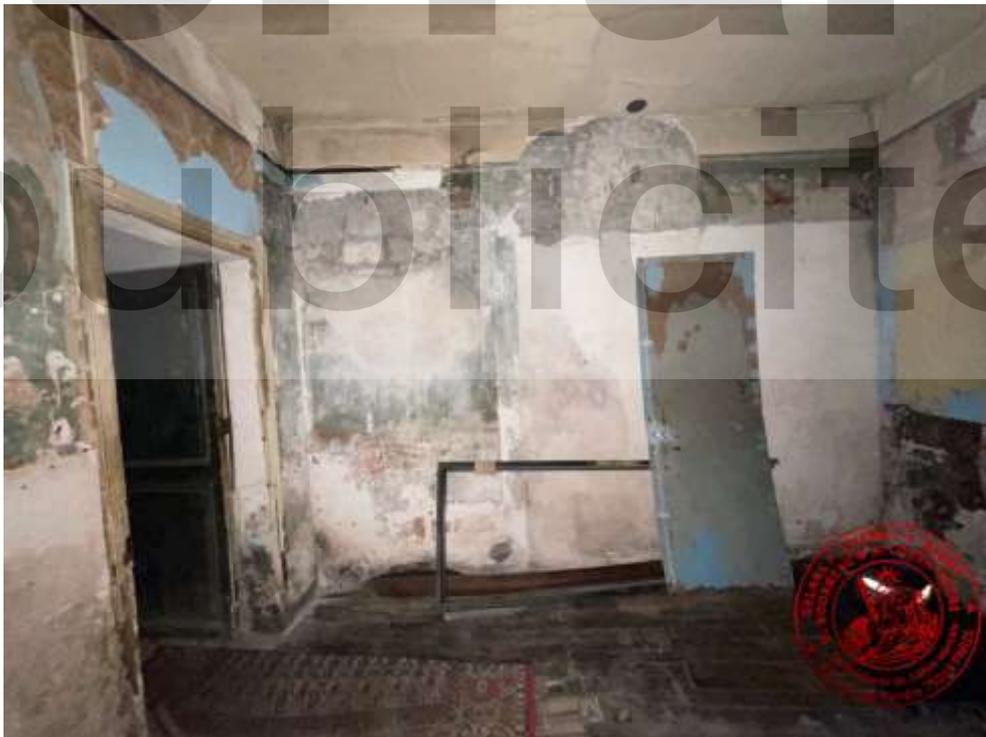
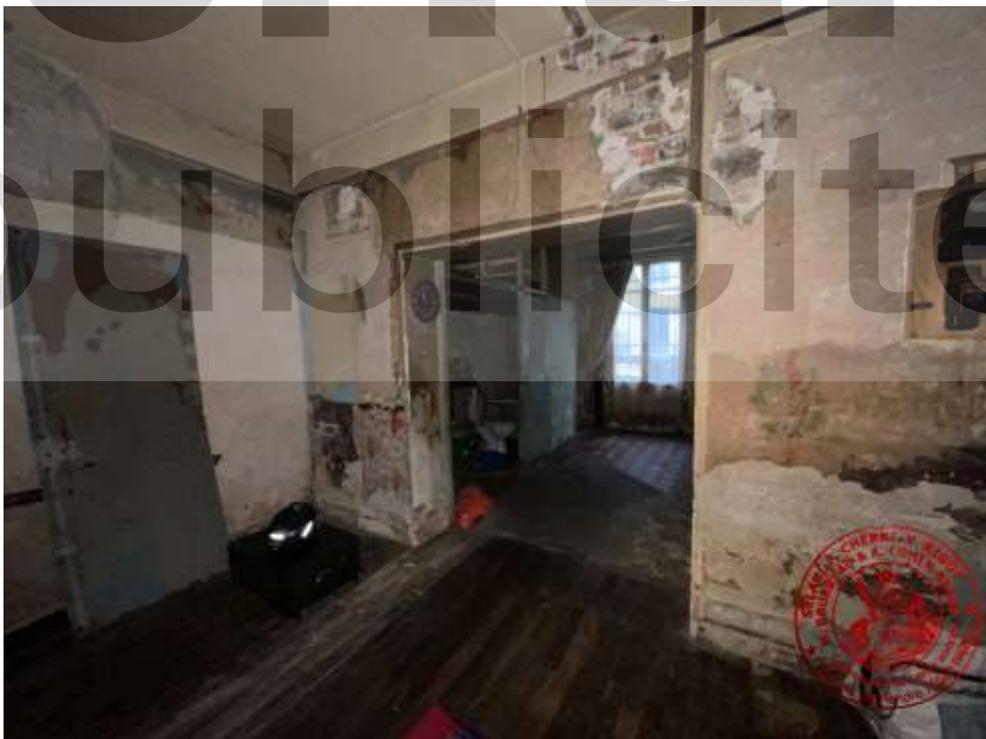
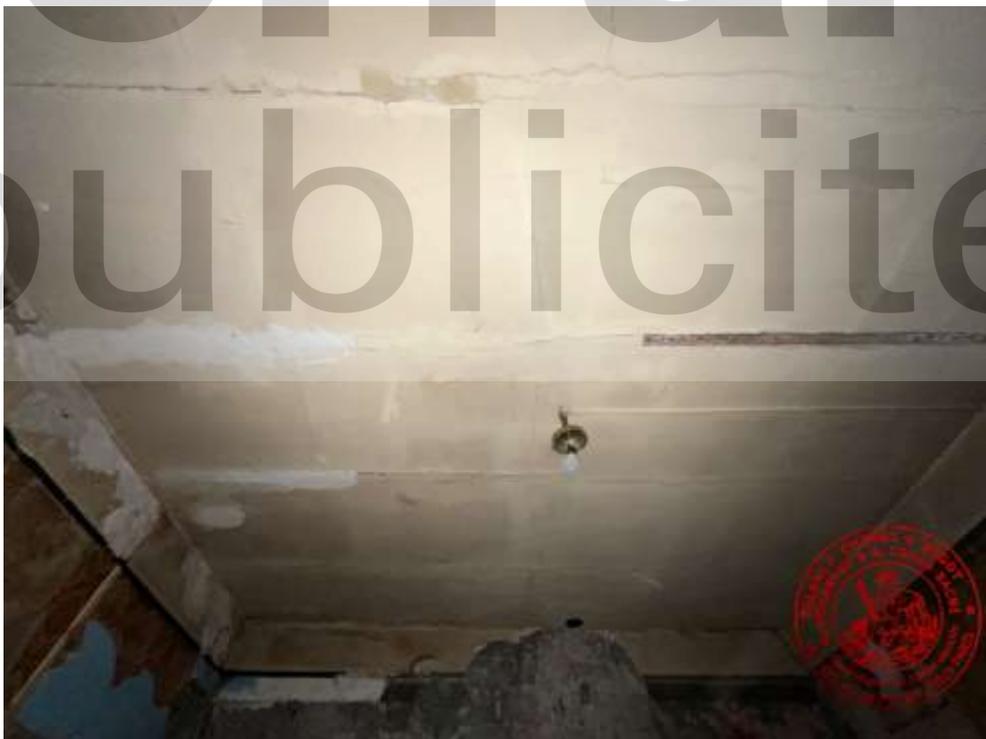
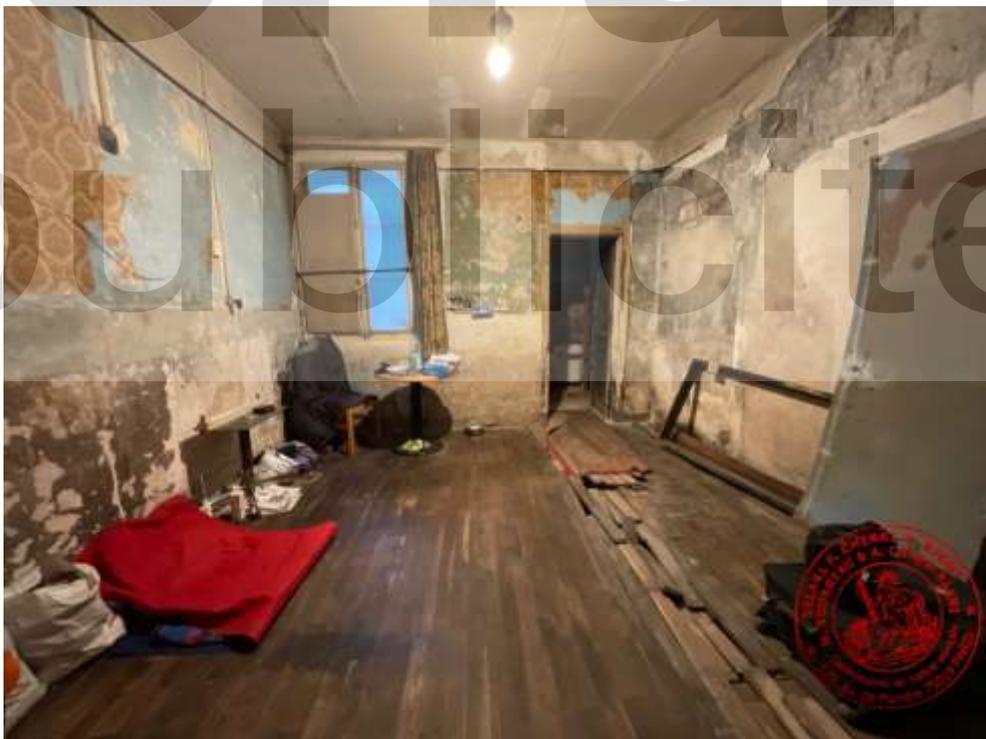
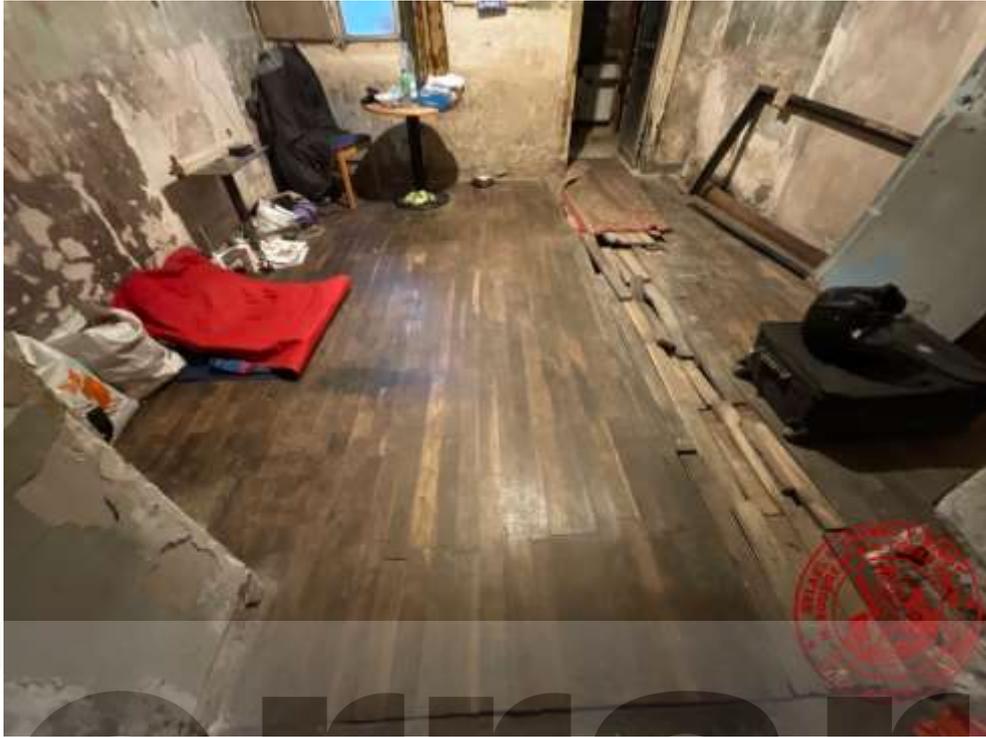
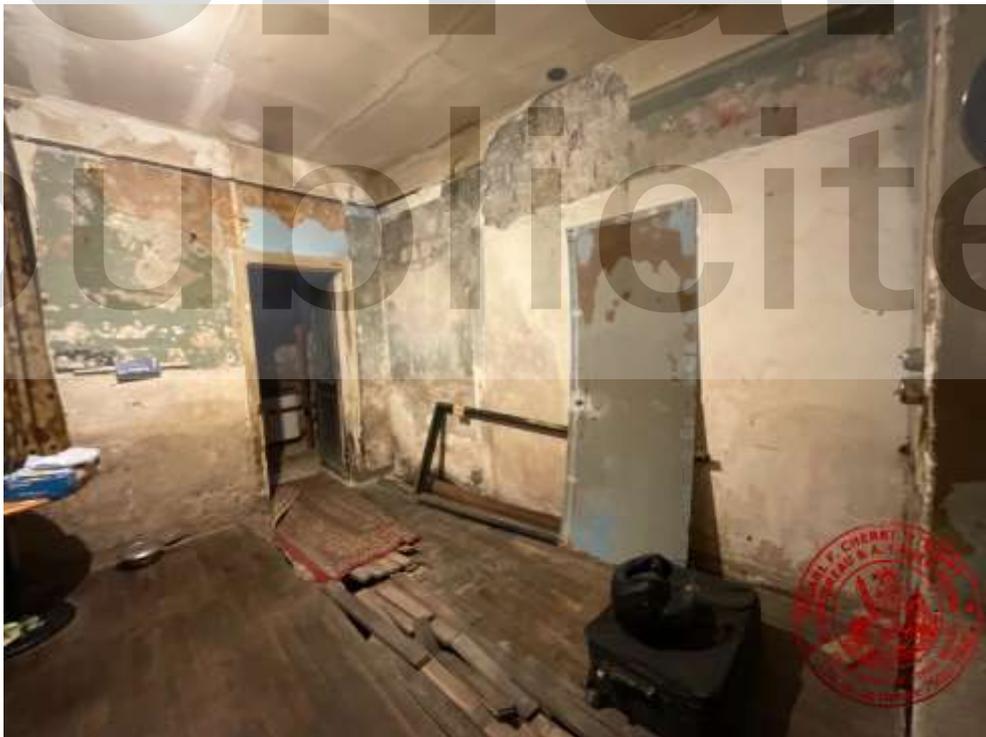
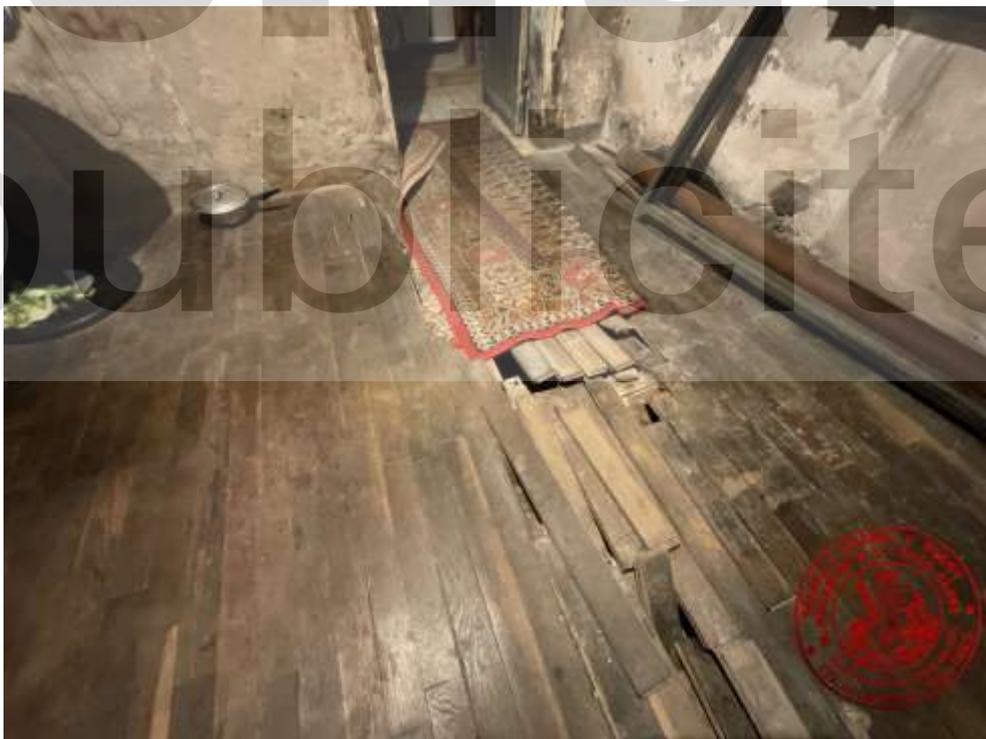
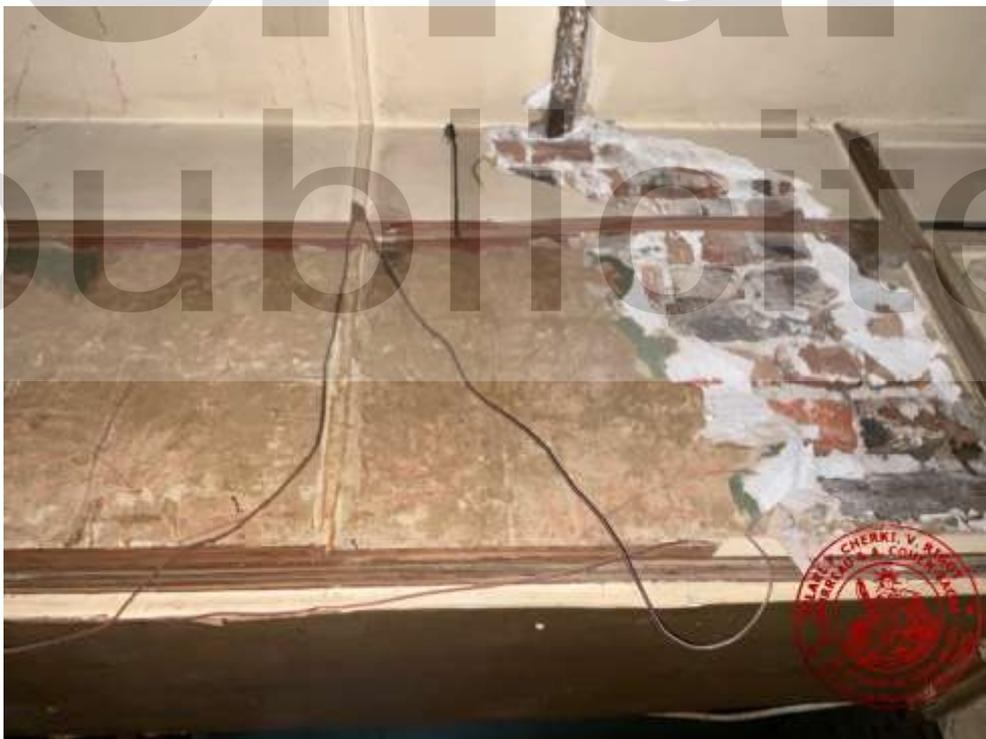
Le sol est revêtu de lames de parquet hors d'usage. Plusieurs lames ne sont pas en place notamment devant la cuisine.

Le revêtement des murs et du plafond est hors d'usage. Le tout est à l'état brut.

L'éclairage naturel est assuré au moyen d'une fenêtre à deux vantaux donnant sur la cour. La vitre du vantail gauche est recouverte d'une planche. Une barre est fixée sur la fenêtre de manière horizontale.

Les installations électriques sont précaires. Des fils électriques pendent sur le mur de droite en entrant dans la pièce.

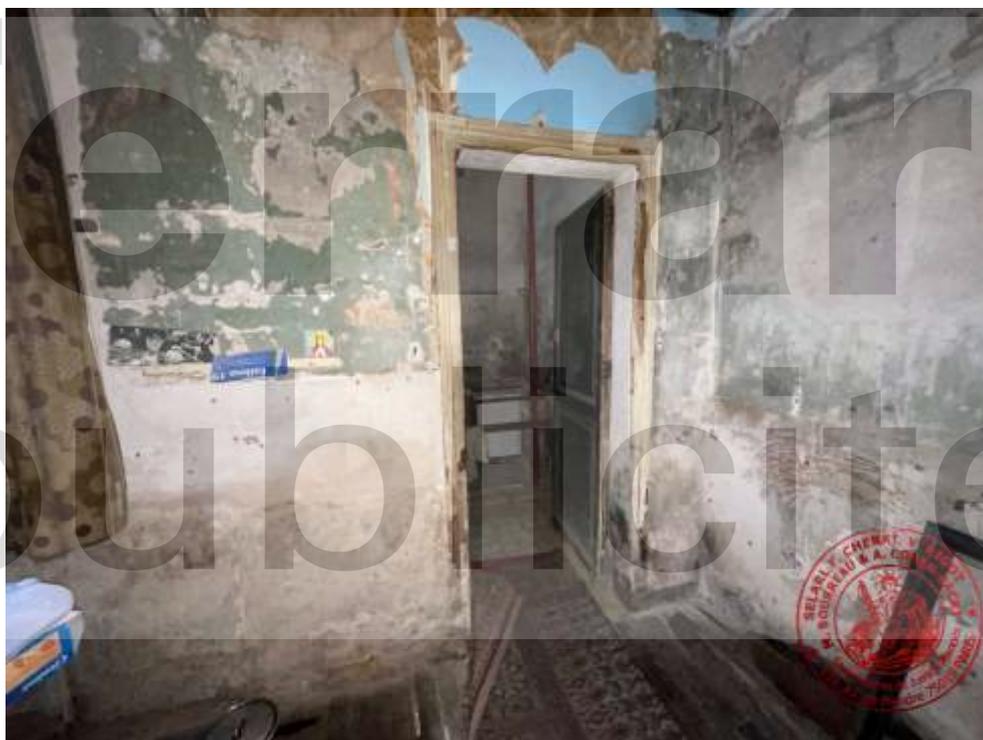
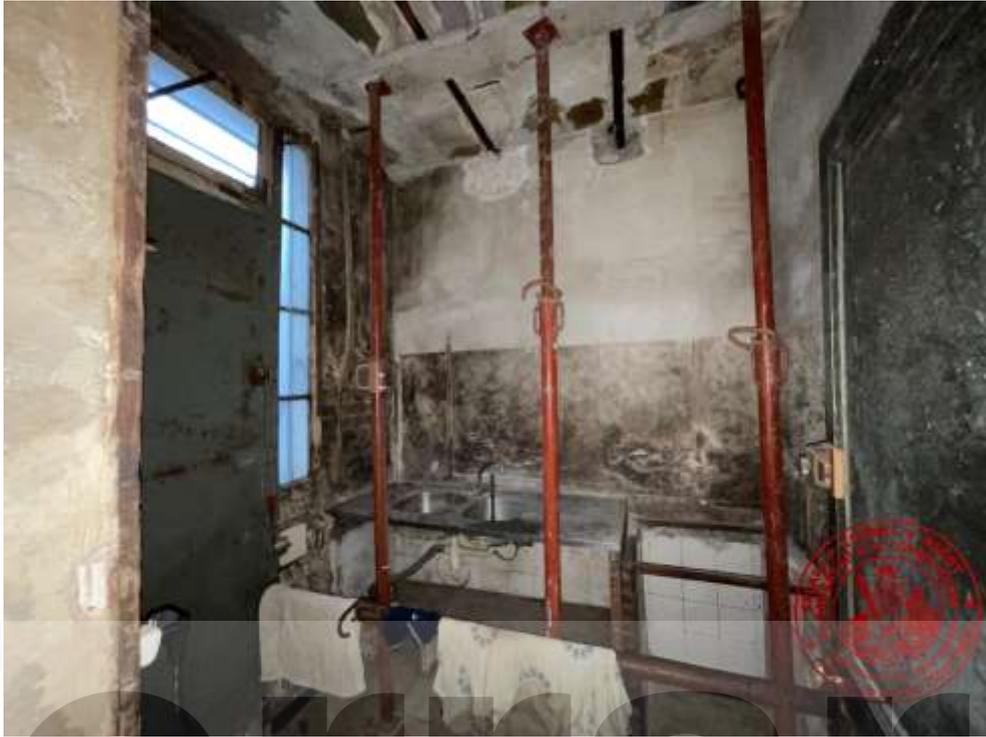
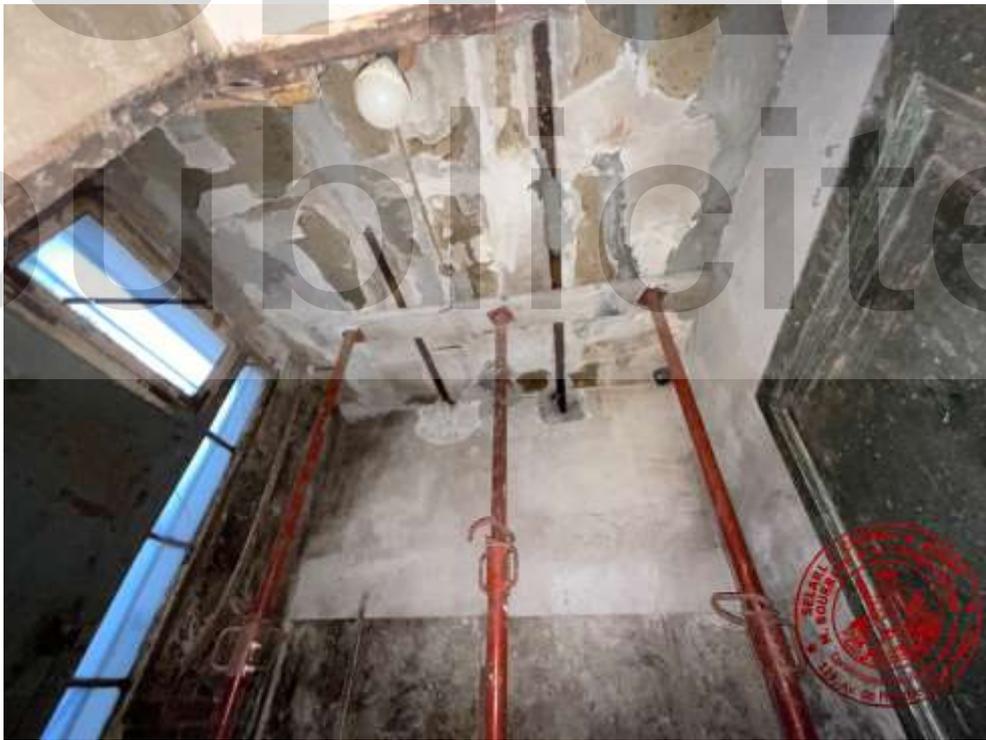
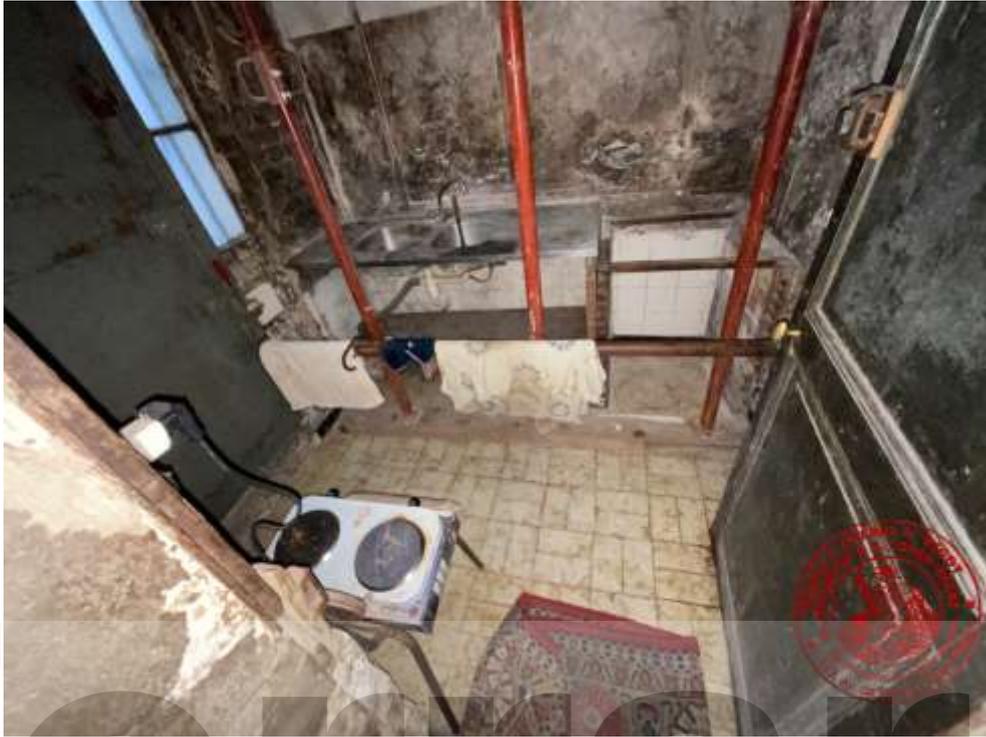
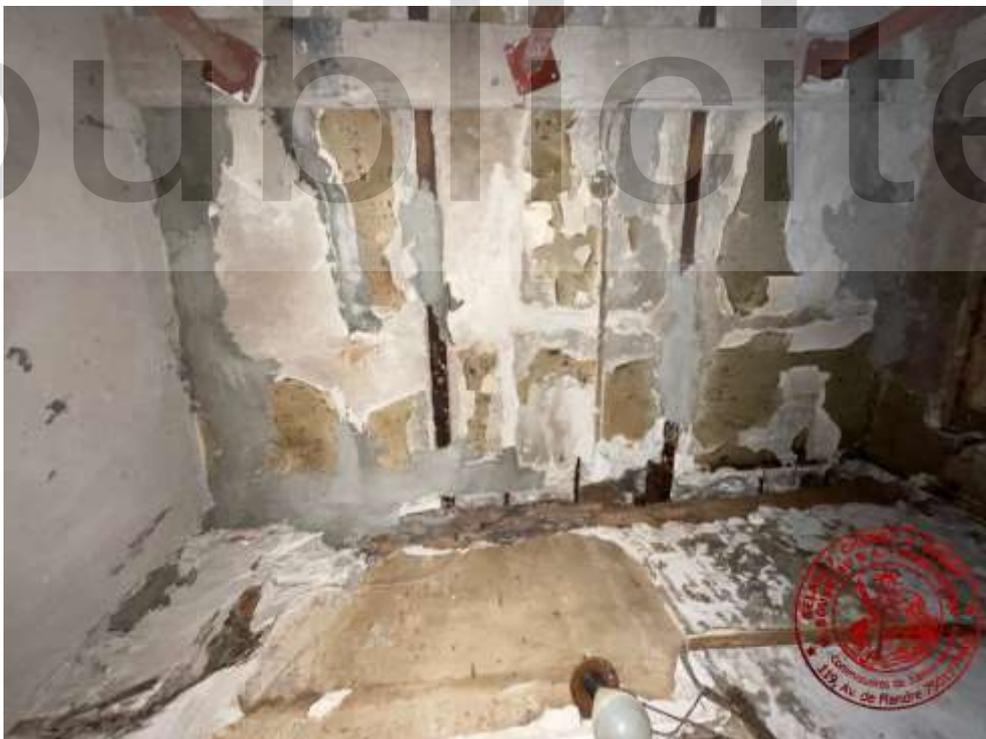
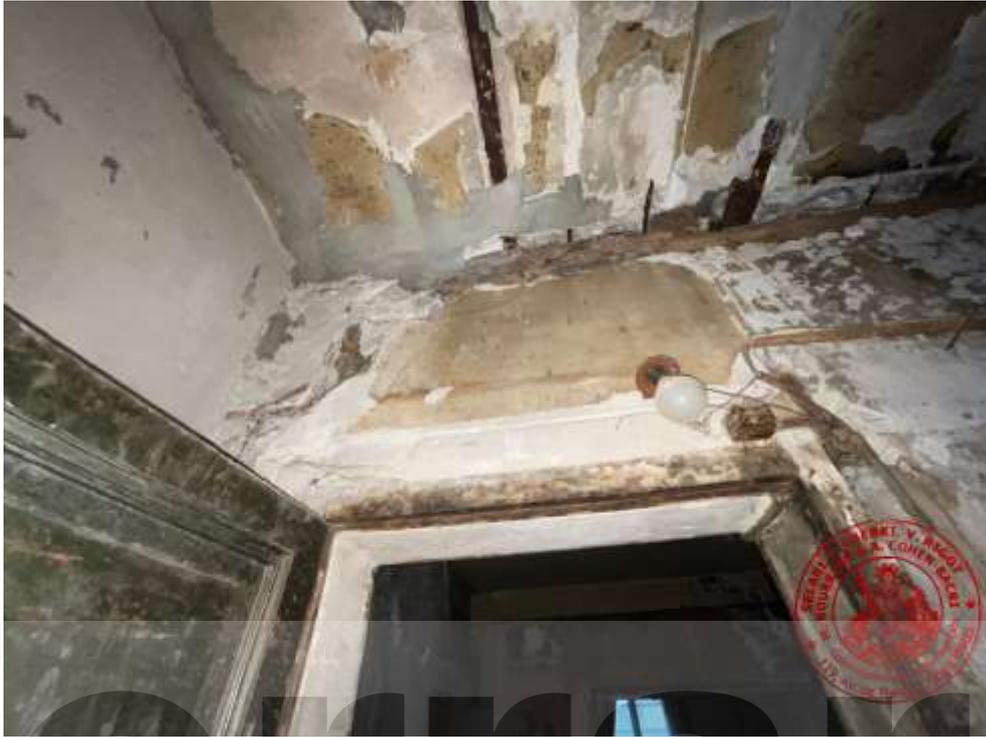
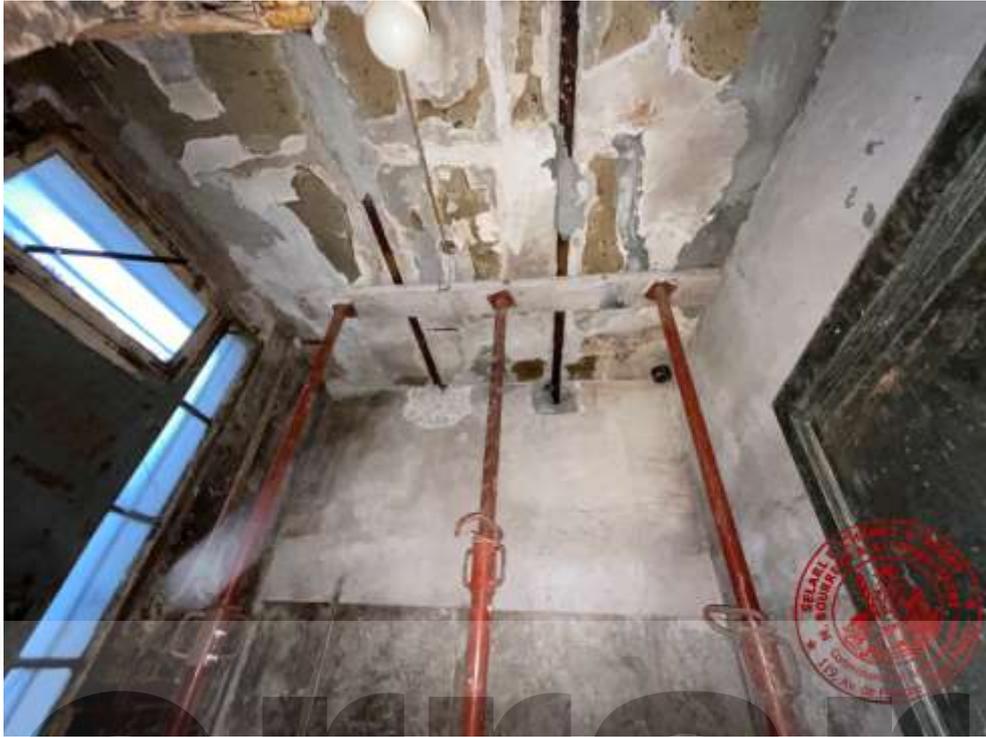
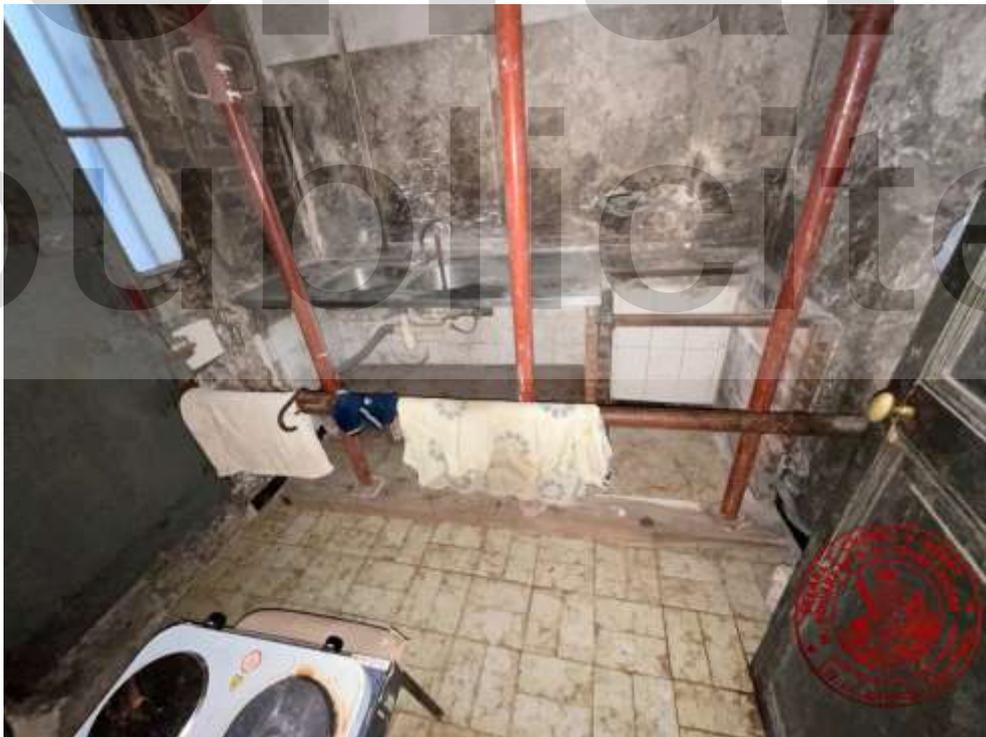
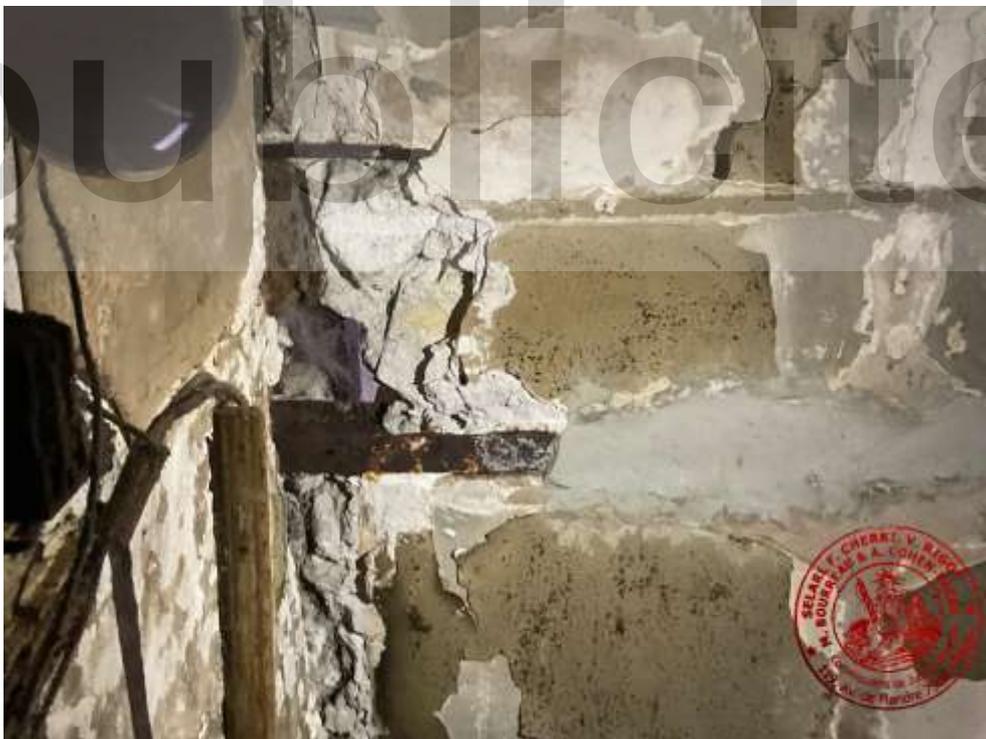
Le sol est recouvert d'un carrelage hors d'usage.

Les murs et le plafond sont à l'état brut. Présence de trois IPN.

Il existe une porte donnant sur la cour. La partie haute de la porte est vitrée. La vitre est intacte. A droite de la porte, je note la présence de quatre vitres dont deux sont fêlées.

Des trous sont visibles au plafond, notamment à l'entrée, laissant entrevoir l'étage supérieur.
