## PROCÈS-VERBAL DE DESCRIPTION

*L'an Deux Mille Vingt et Le Vingt Cinq Août*

Certifie m'être transportée ce jour au 75 rue de l'Assomption à PARIS XVIème arrondissement, là étant, en présence de :

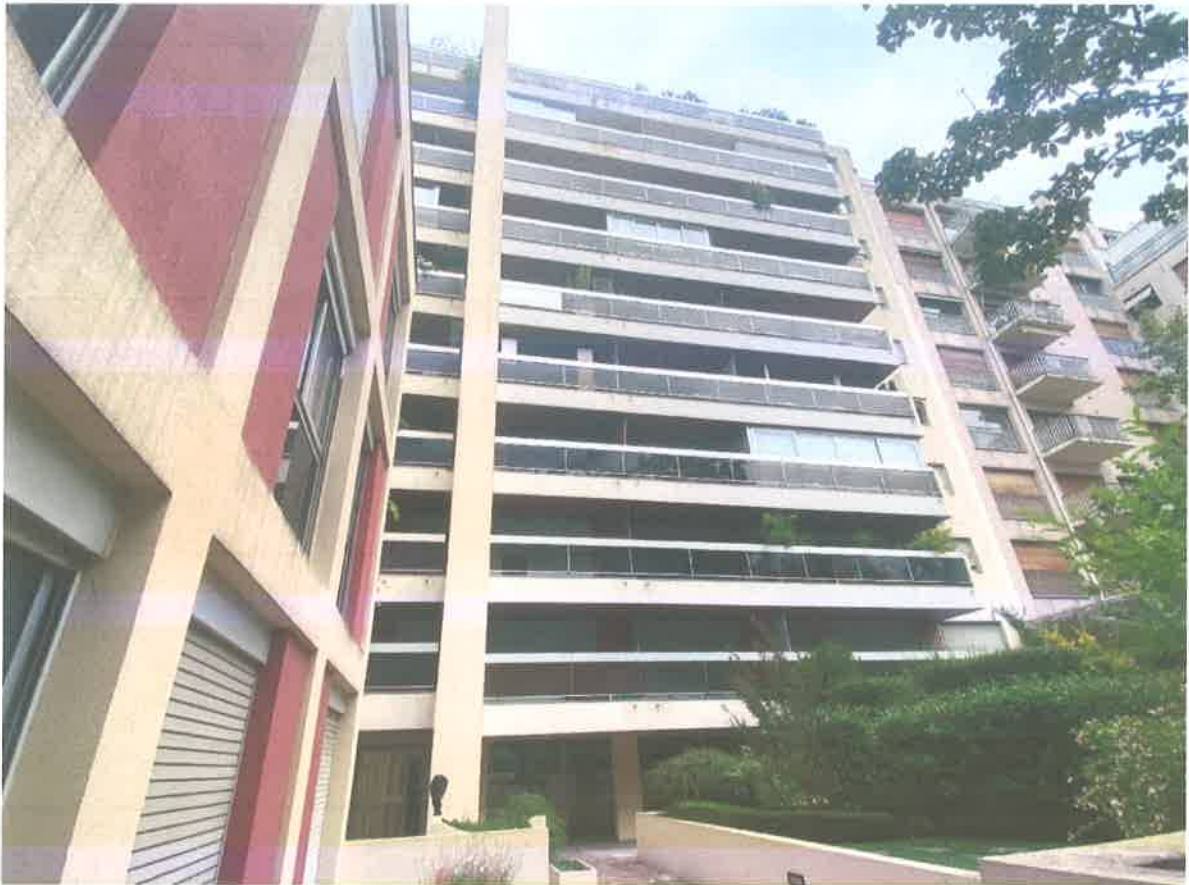
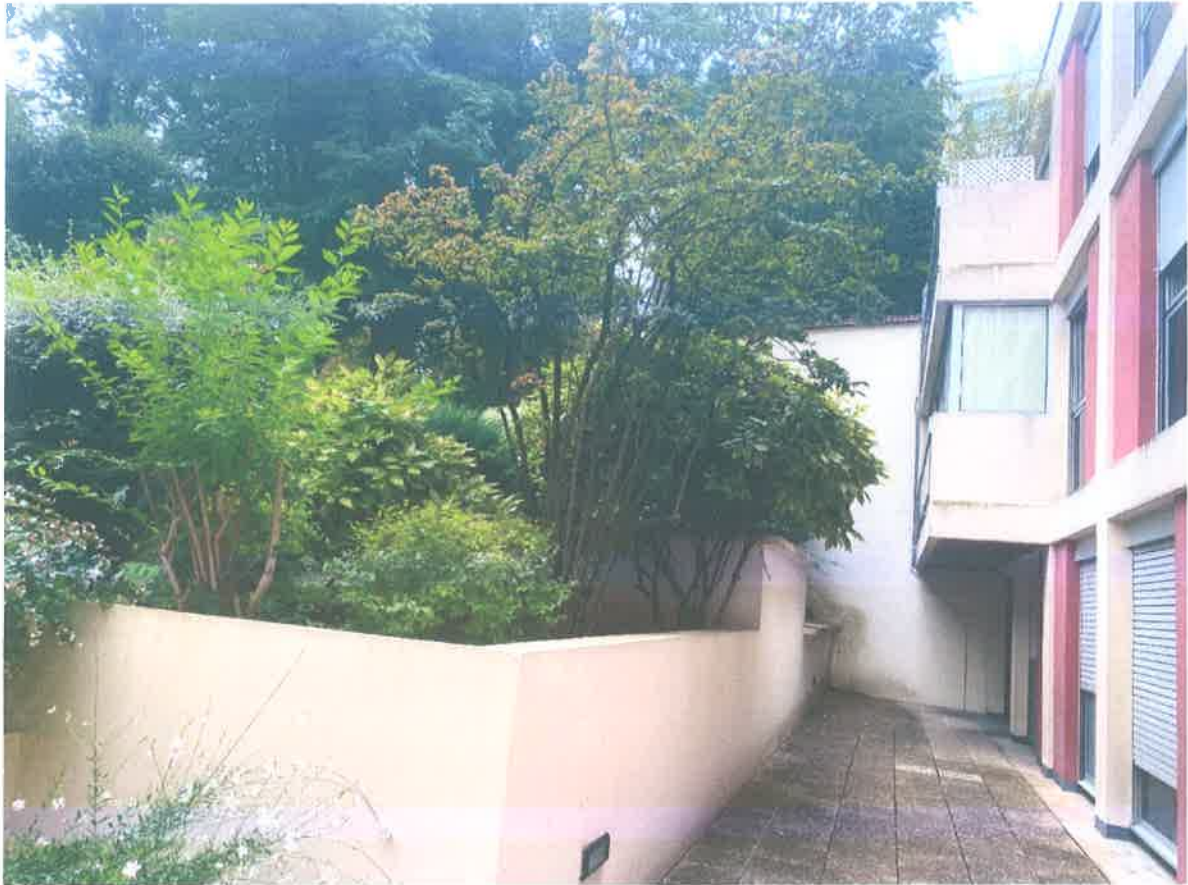
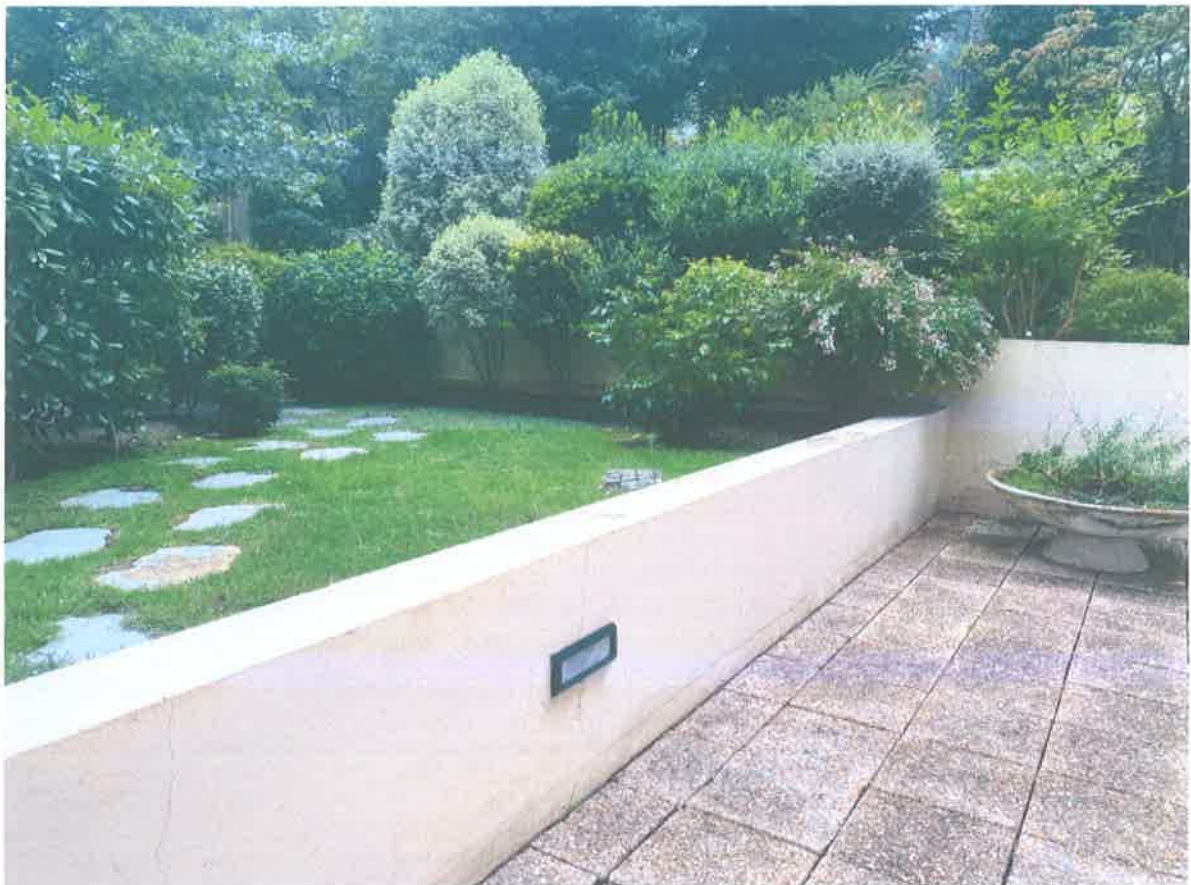
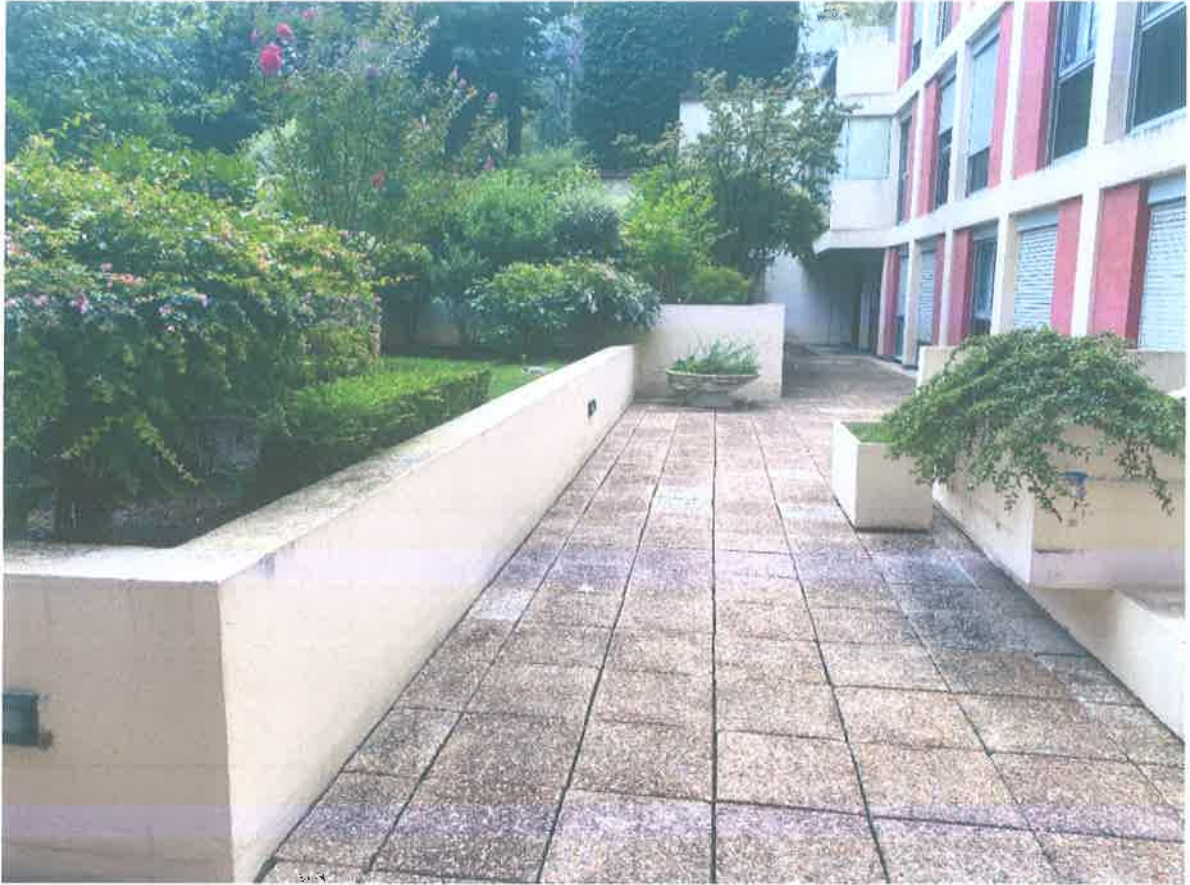
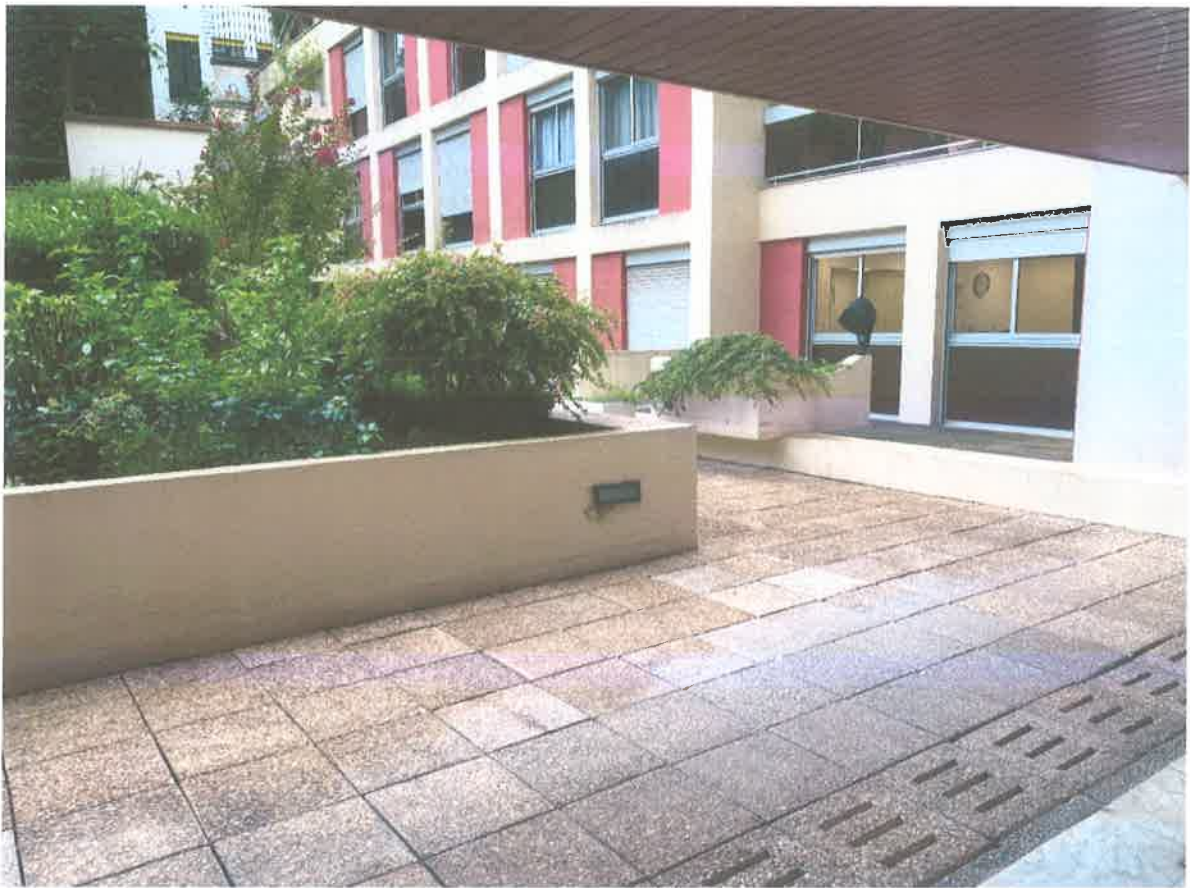
Au fond du hall d'entrée, il existe une porte vitrée permettant l'accès à la cour de l'immeuble et au deuxième bâtiment.

Le sol de la cour est recouvert de dalles gravillonnées en bon état général.

Je note la présence de plusieurs espaces verts entretenus.

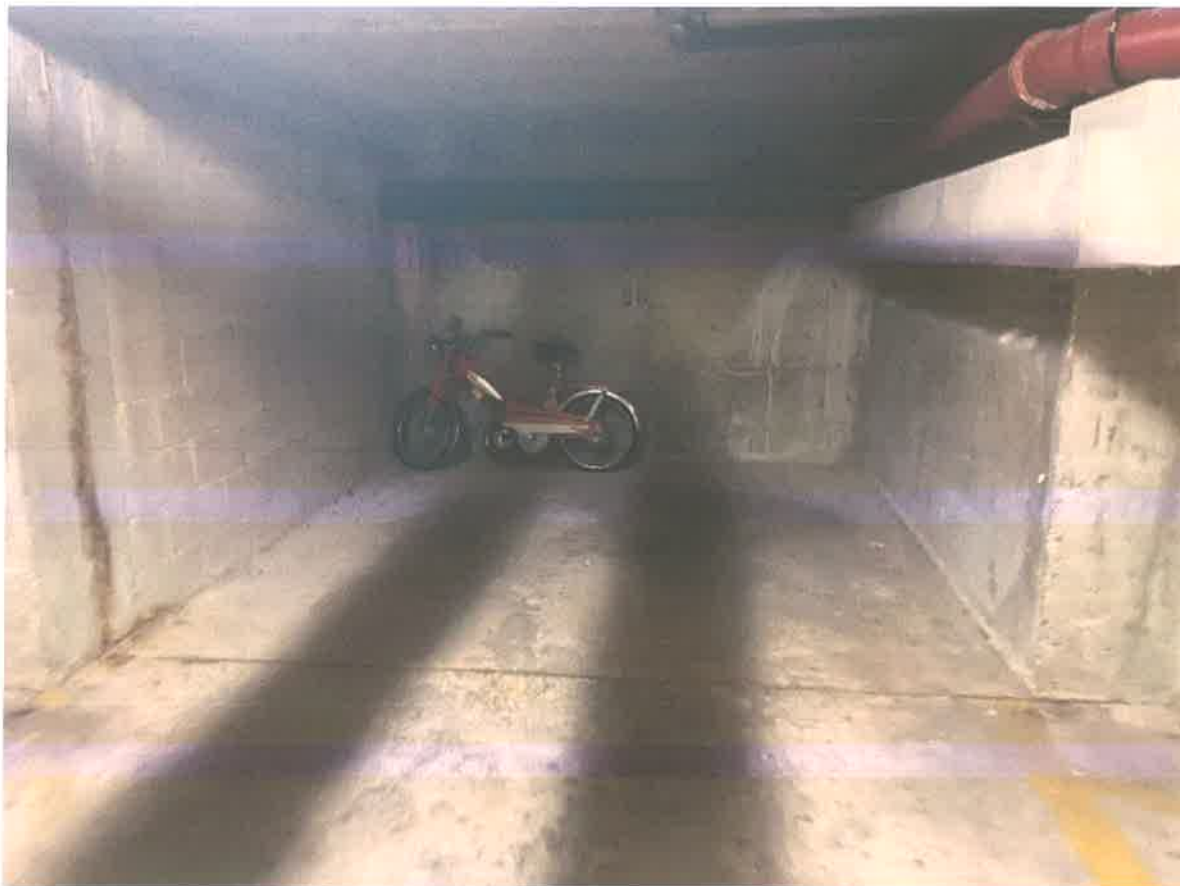
**EMPLACEMENT DE STATIONNEMENT N°26 :**

Il s'agit d'un emplacement de stationnement dont le sol, les murs et le plafond sont en béton.

Je note la présence d'une motocyclette stationnée à cet emplacement.

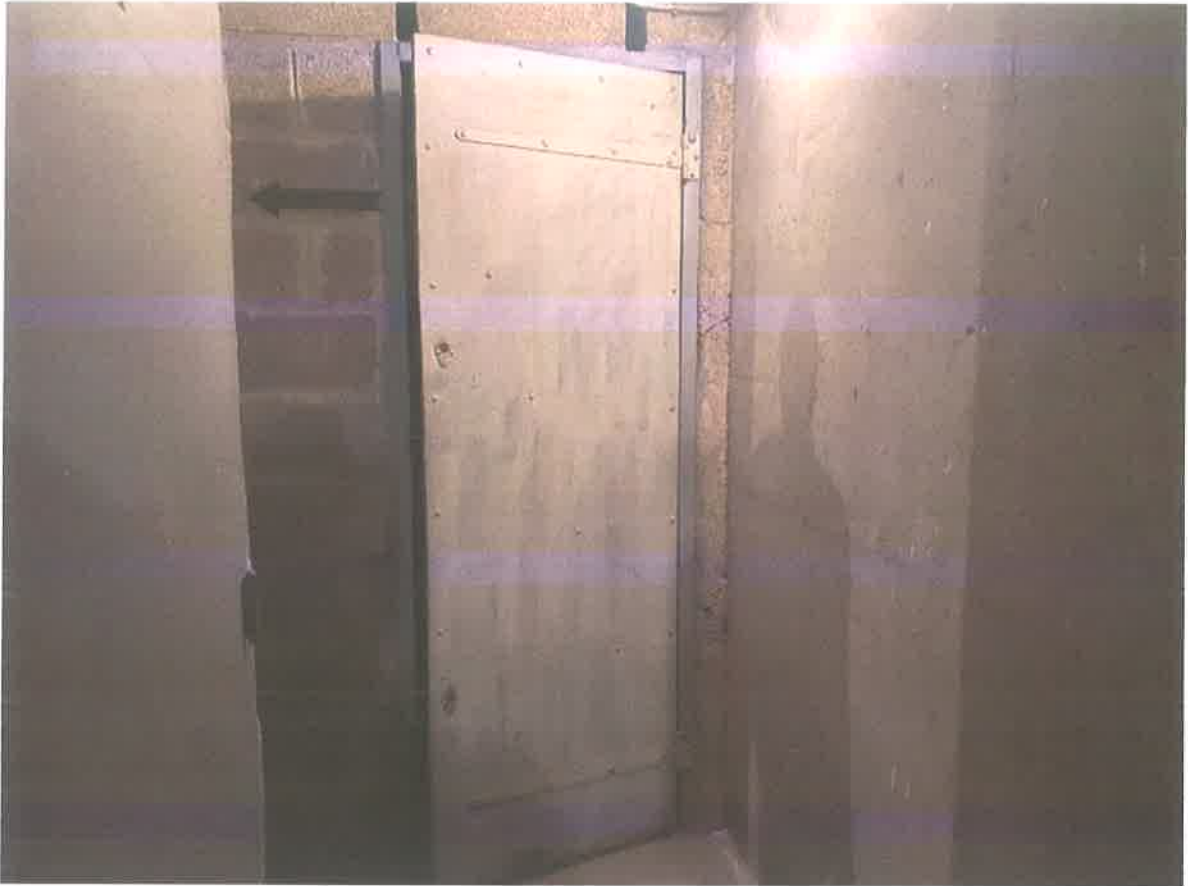
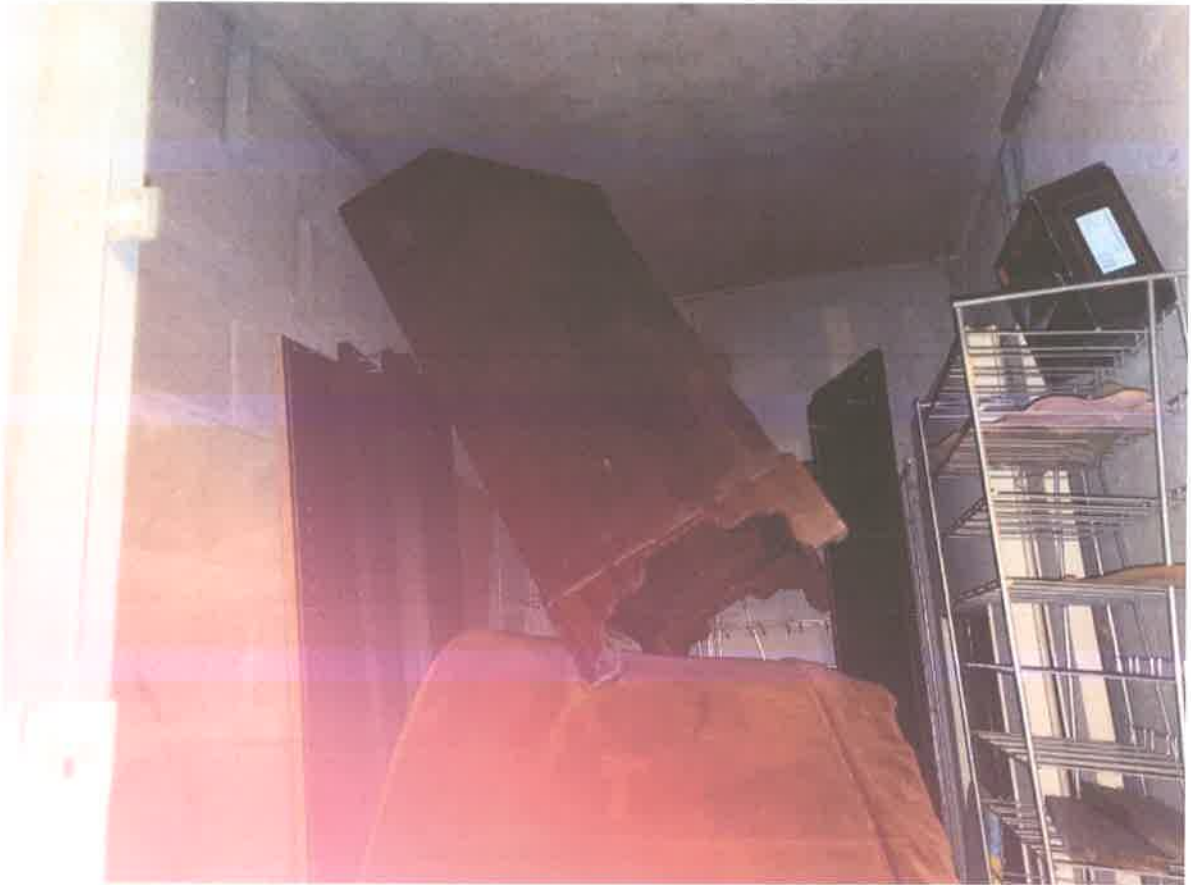
**CAVE :**

Toujours au niveau -1, en sortant de l'ascenseur à gauche, j'accède à la cave.

Elle est fermée d'un verrou.

Cette cave est très encombrée à mon passage.

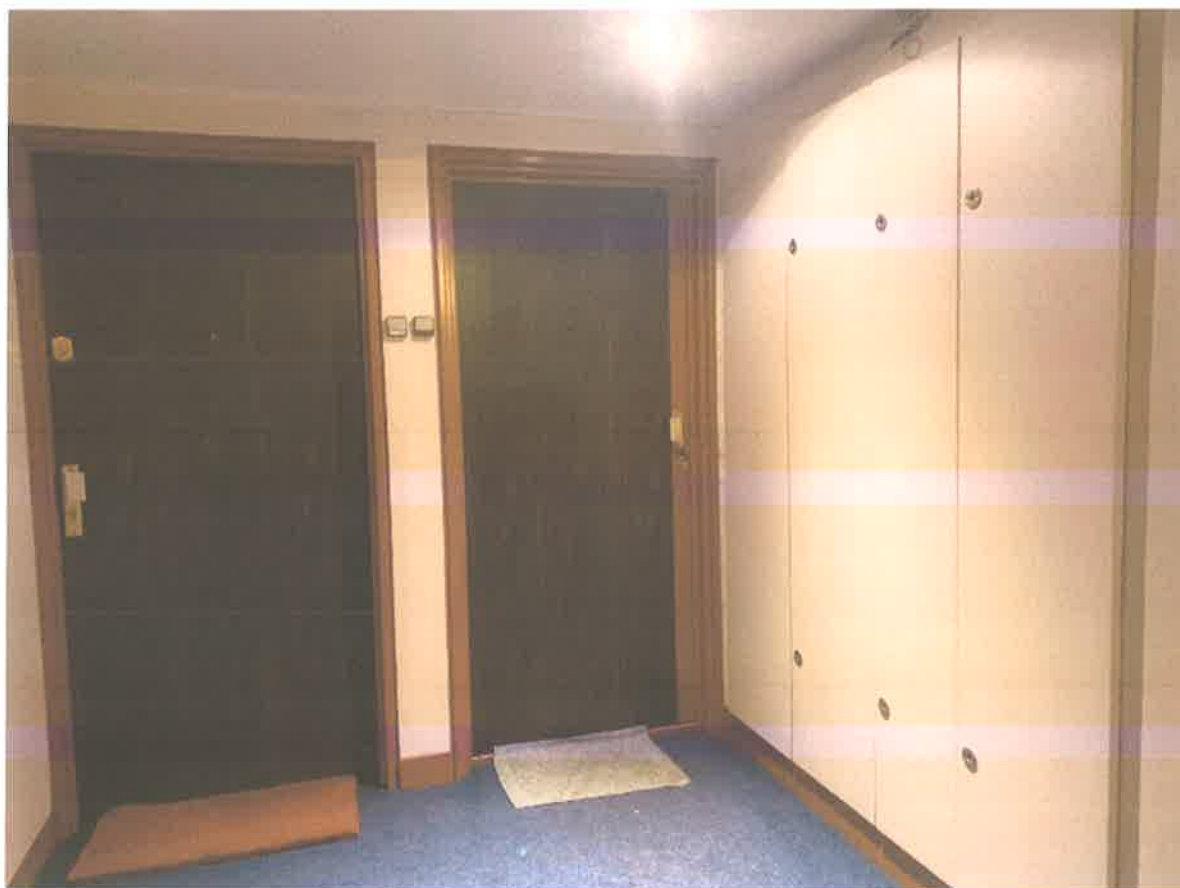
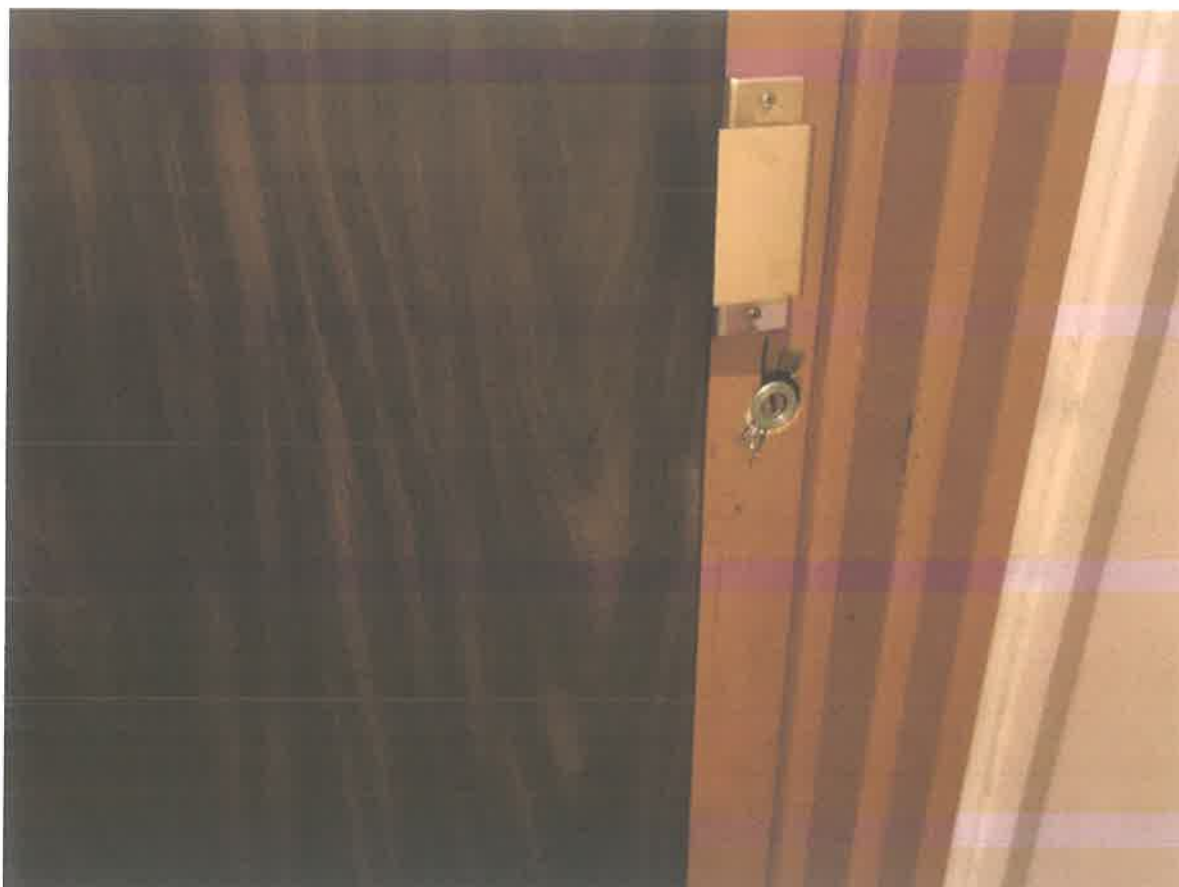
J'y accède par une porte pleine. Je note que la barre de protection de serrure sur toute la hauteur de la porte présente des traces de tronçonnage au niveau de la serrure.

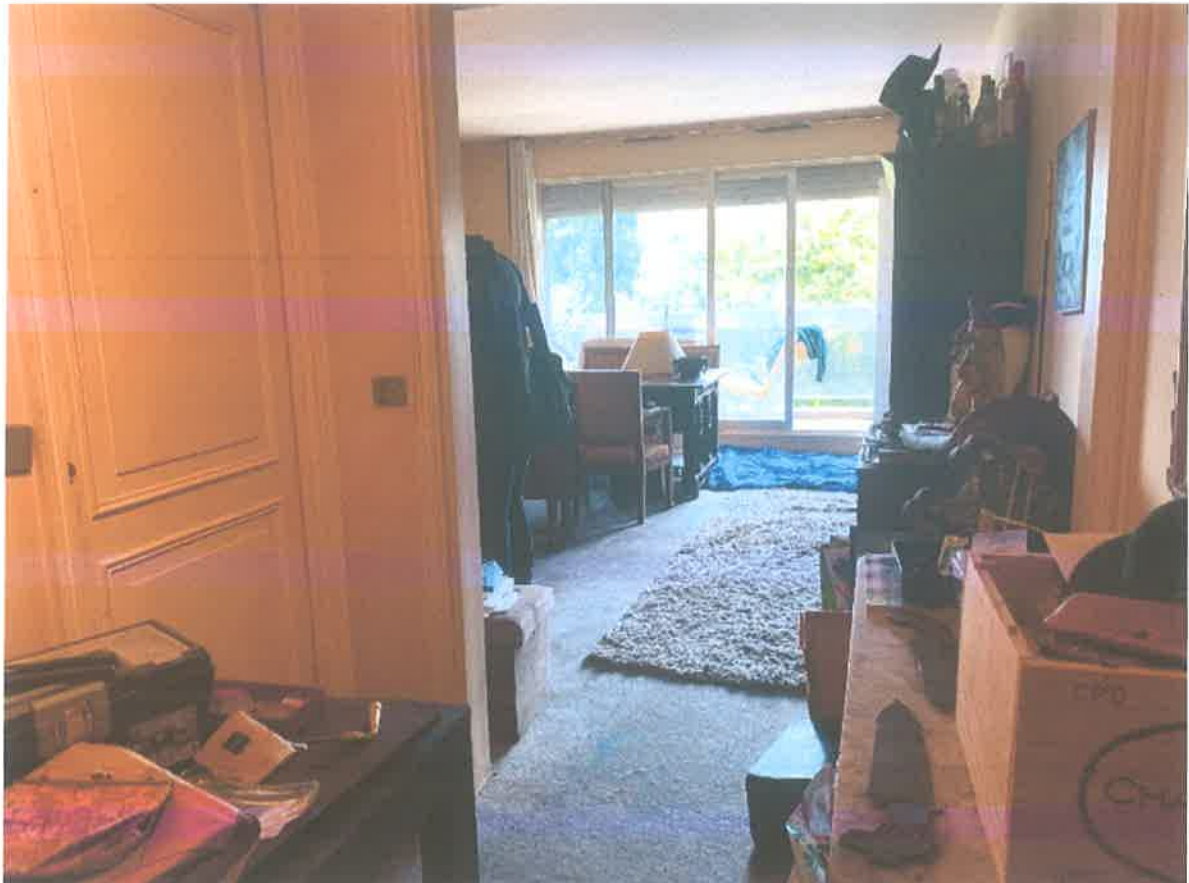
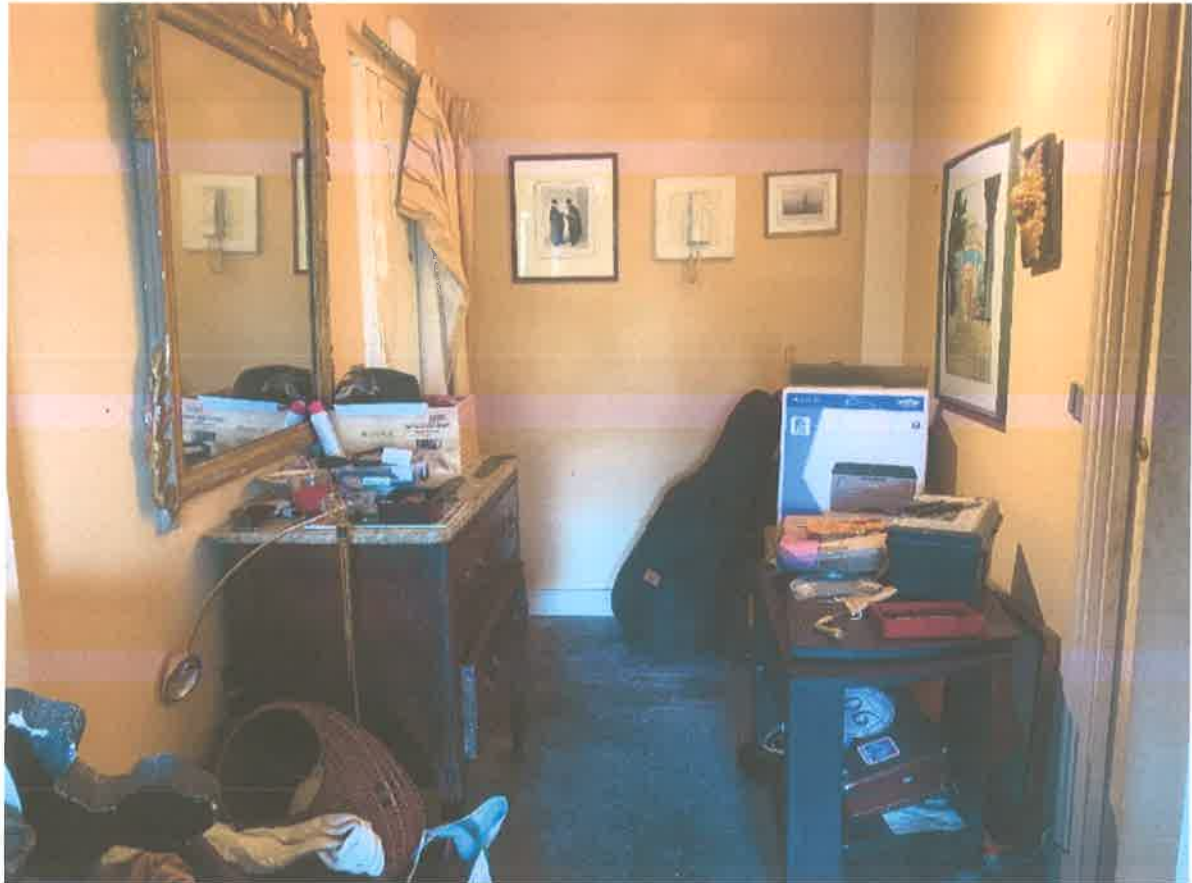
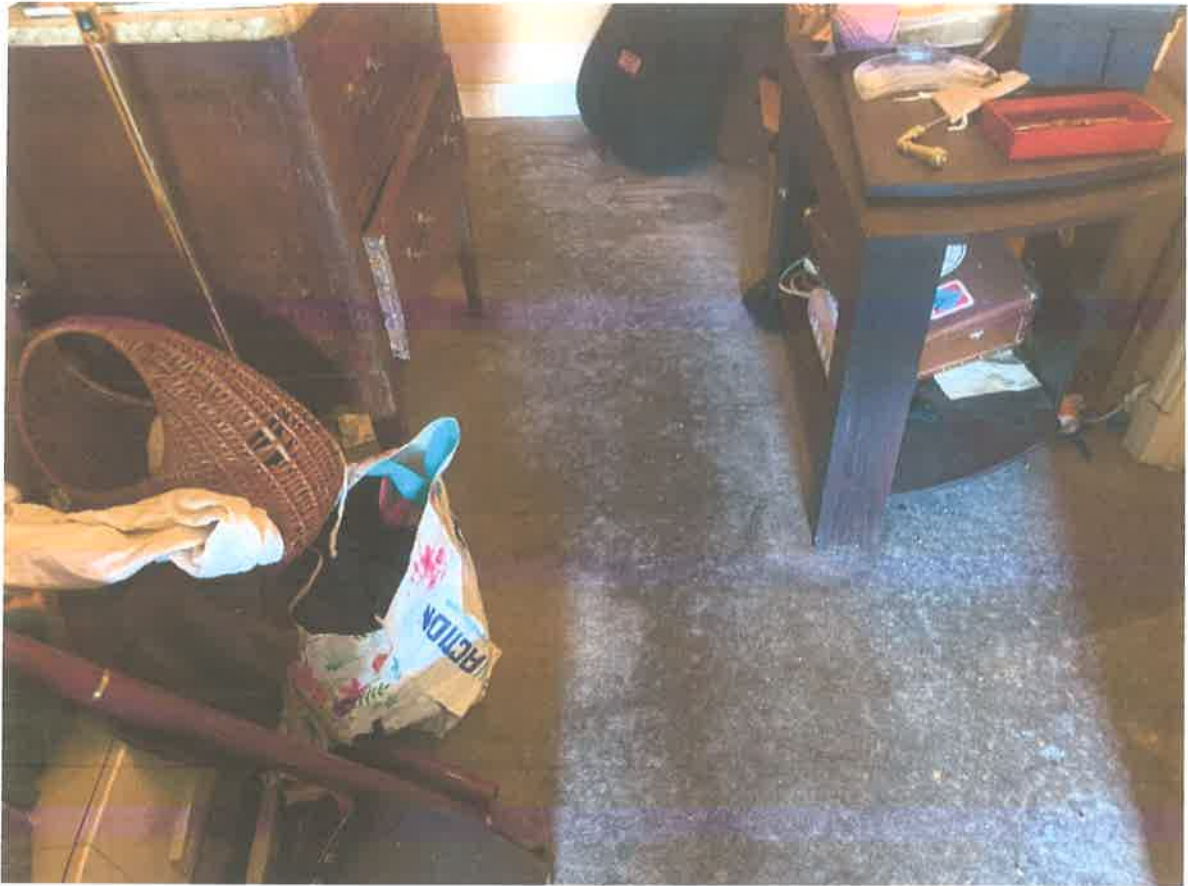
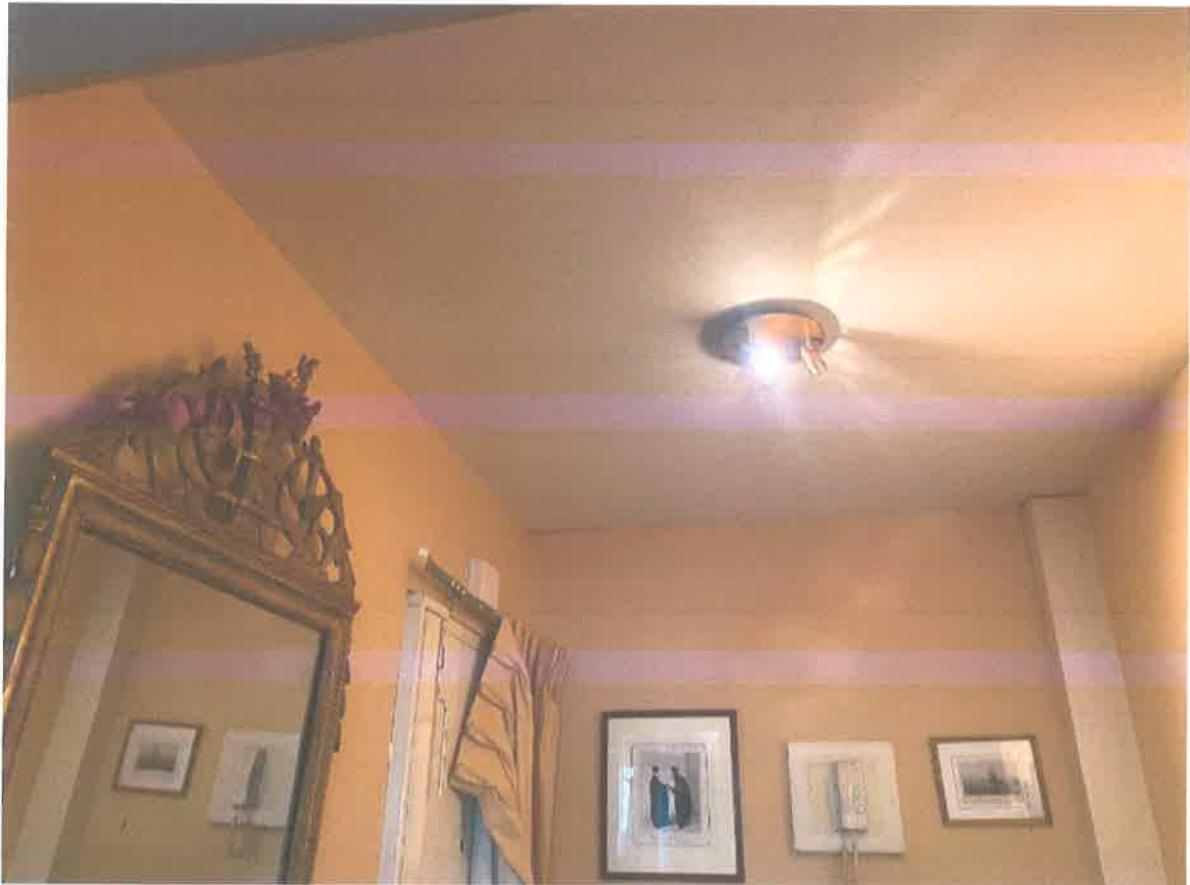
### **Entrée :**

Le sol est recouvert d'une moquette très tâchée, et des boursouflures sont visibles.

Les murs sont recouverts d'un tissu tendu.

Le plafond est recouvert d'une peinture défraîchie.

L'éclairage artificiel est assuré par un plafonnier à trois spots dont un seul fonctionne à mon passage.

La face intérieure de la porte d'entrée est recouverte d'une peinture défraîchie.  
Il s'agit d'une porte blindée trois points.

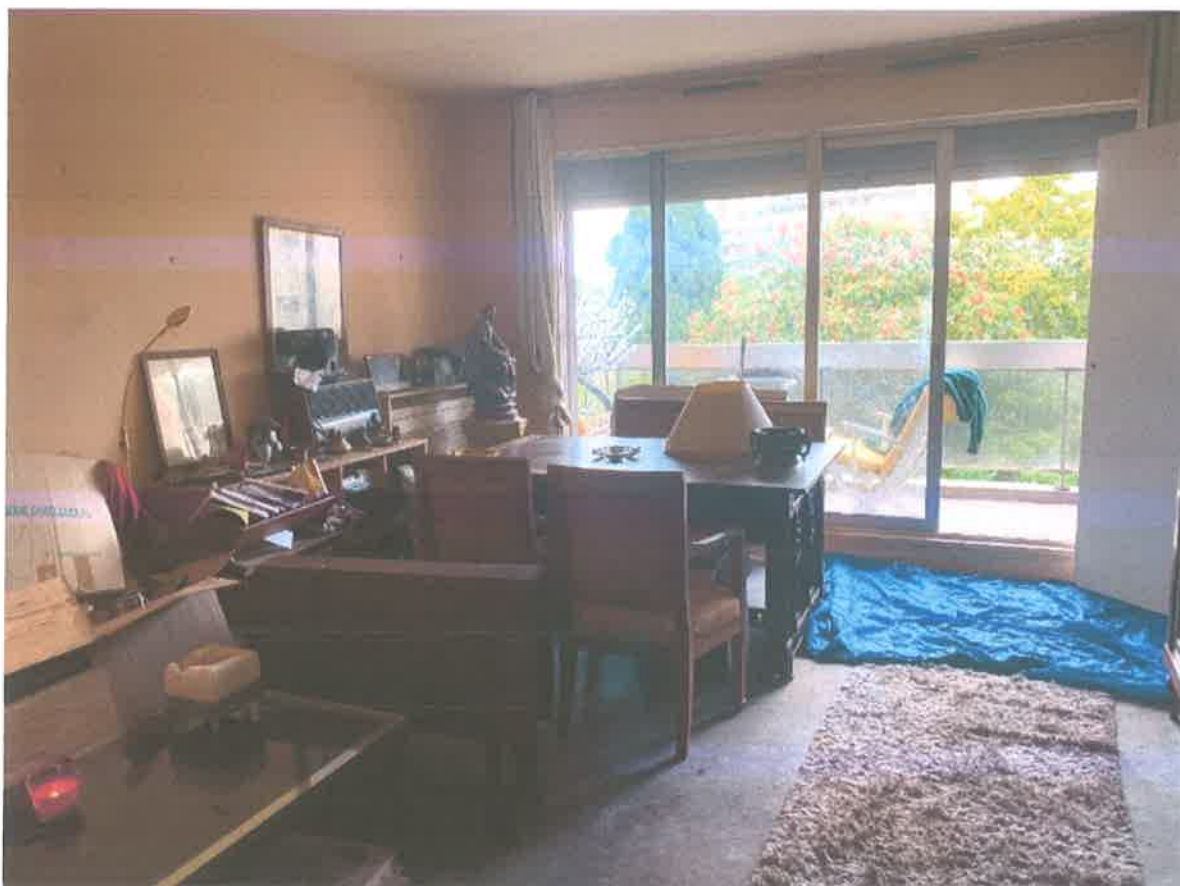
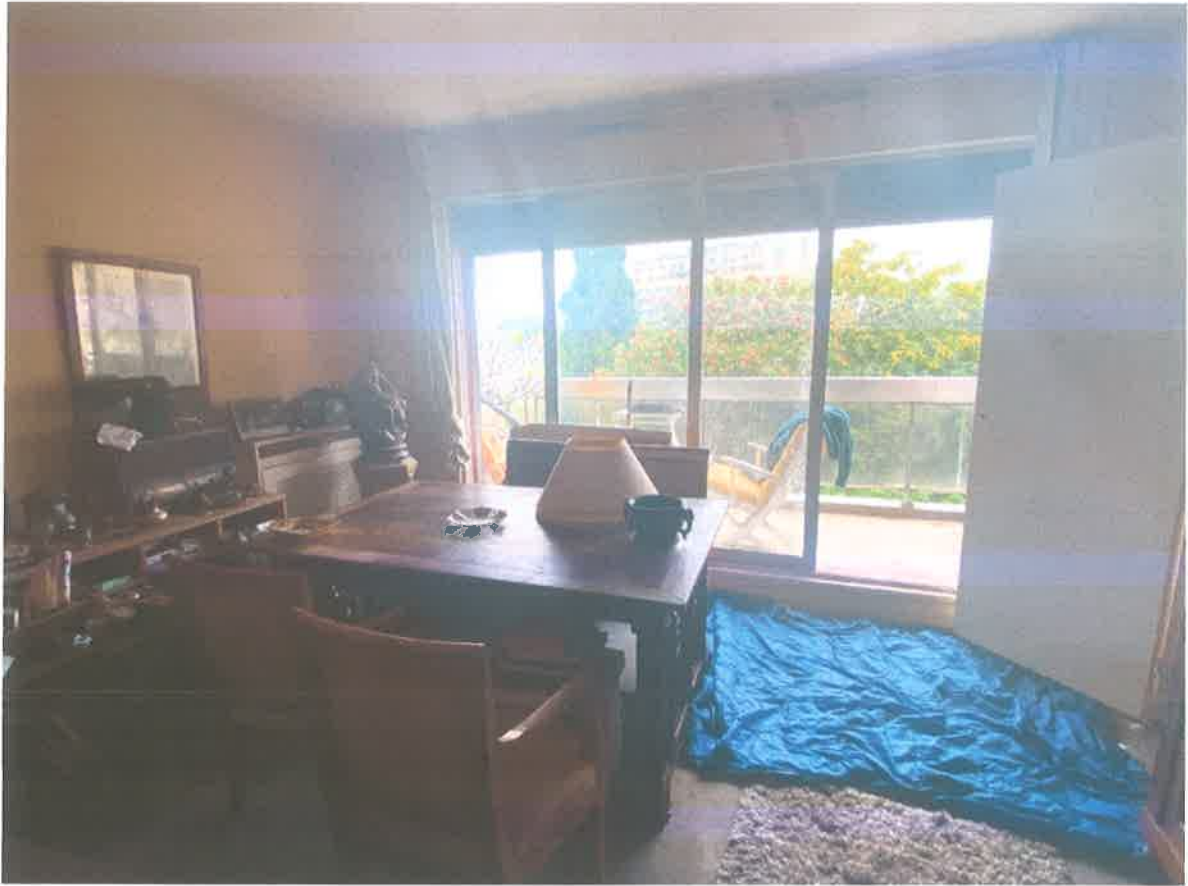
### **PIECE A VIVRE :**

Le sol est recouvert de la même moquette que l'entrée très tâchée également.

Les murs sont également recouverts d'un tissu tendu identique à celui de l'entrée.

Le plafond est recouvert d'une peinture défraîchie présentant des fissures et des boursouflures.

L'éclairage naturel est offert par une baie vitrée à profilé aluminium sur toute la largeur de la pièce. La baie vitrée est équipée d'un store permettant l'occultation de la lumière du jour

L'éclairage artificiel est desservi par une lampe halogène sur pied.

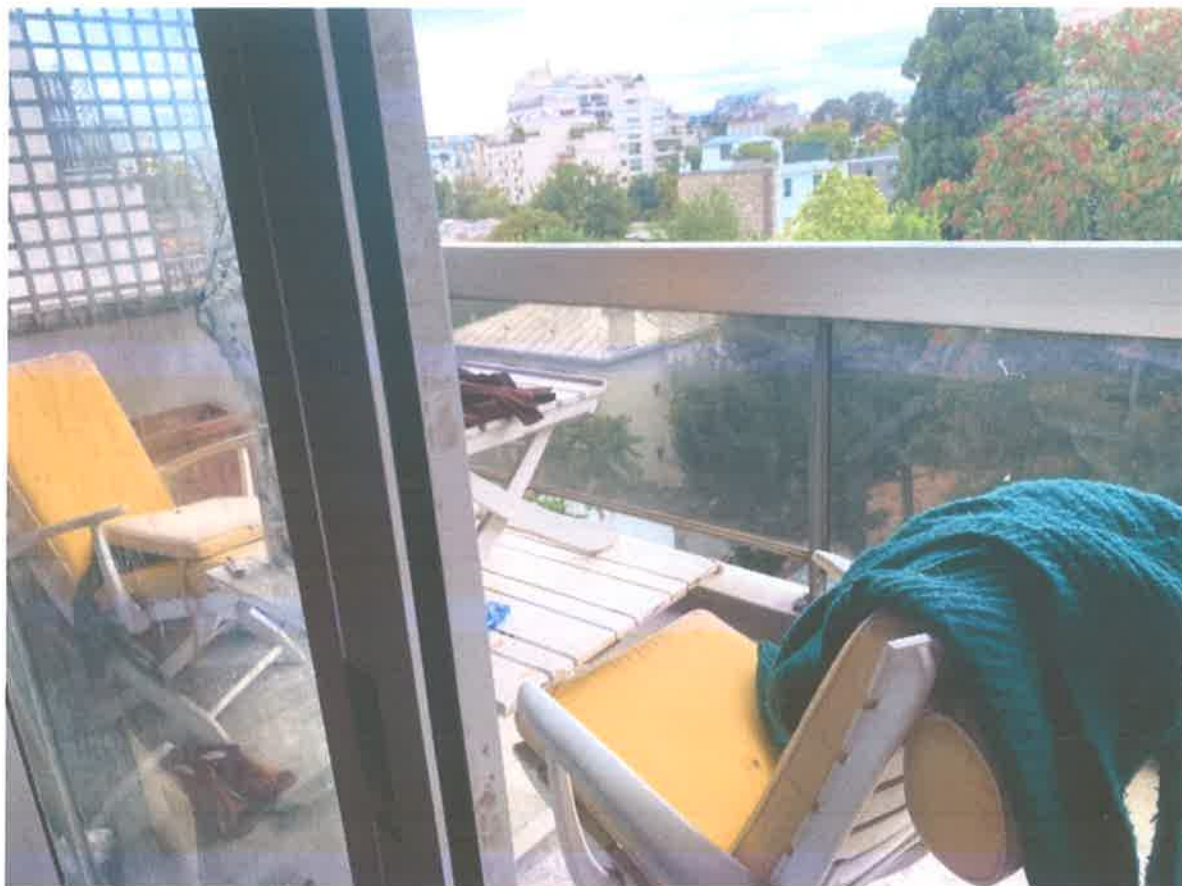
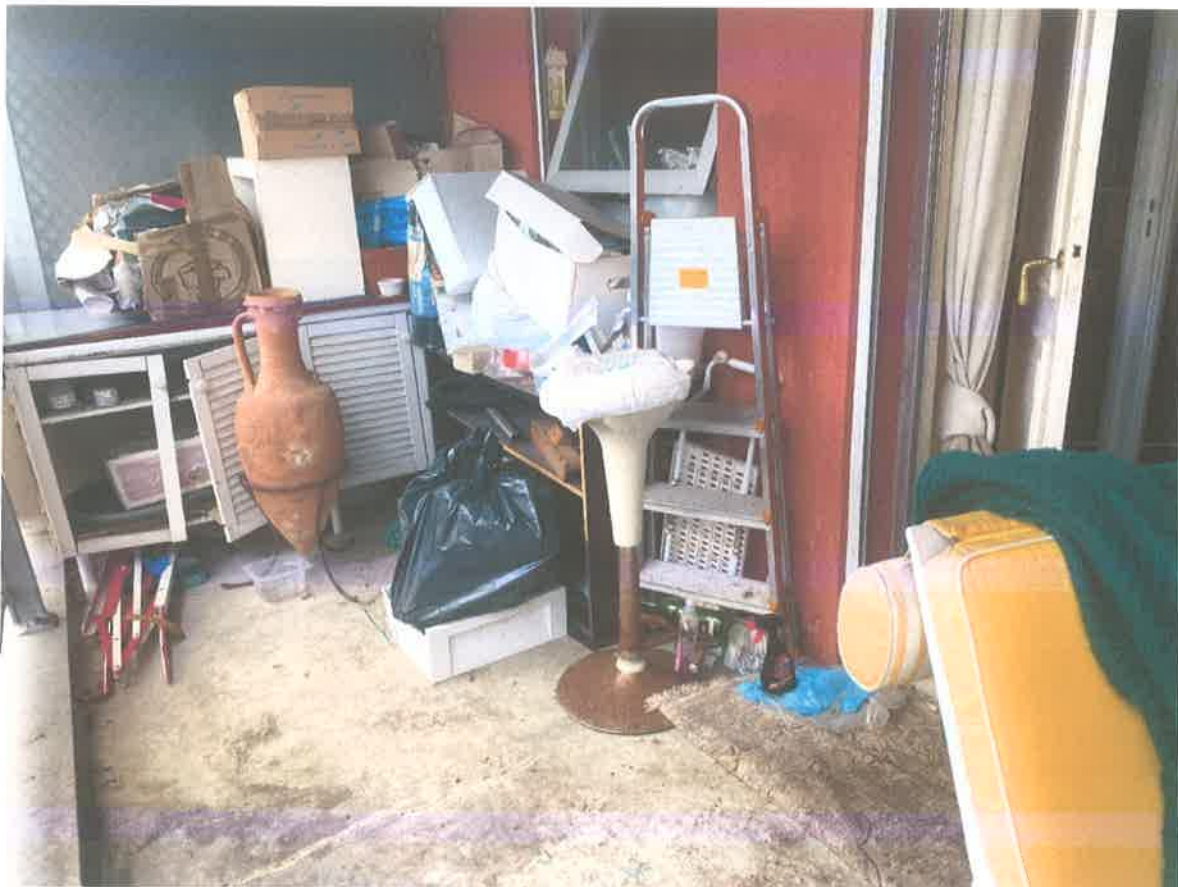
### **BALCON-TERRASSE :**

Le sol est recouvert d'un béton sur lequel je note plusieurs fissures.

Le garde-corps est en verre légèrement teintée intacte avec rampe aluminium.
