## PROCÈS-VERBAL DE DESCRIPTION

*L'an Deux Mille Vingt et Le Vingt Cinq Août*

Certifie m'être transportée ce jour au 75 rue de l'Assomption à PARIS XVIème arrondissement, là étant, en présence de :

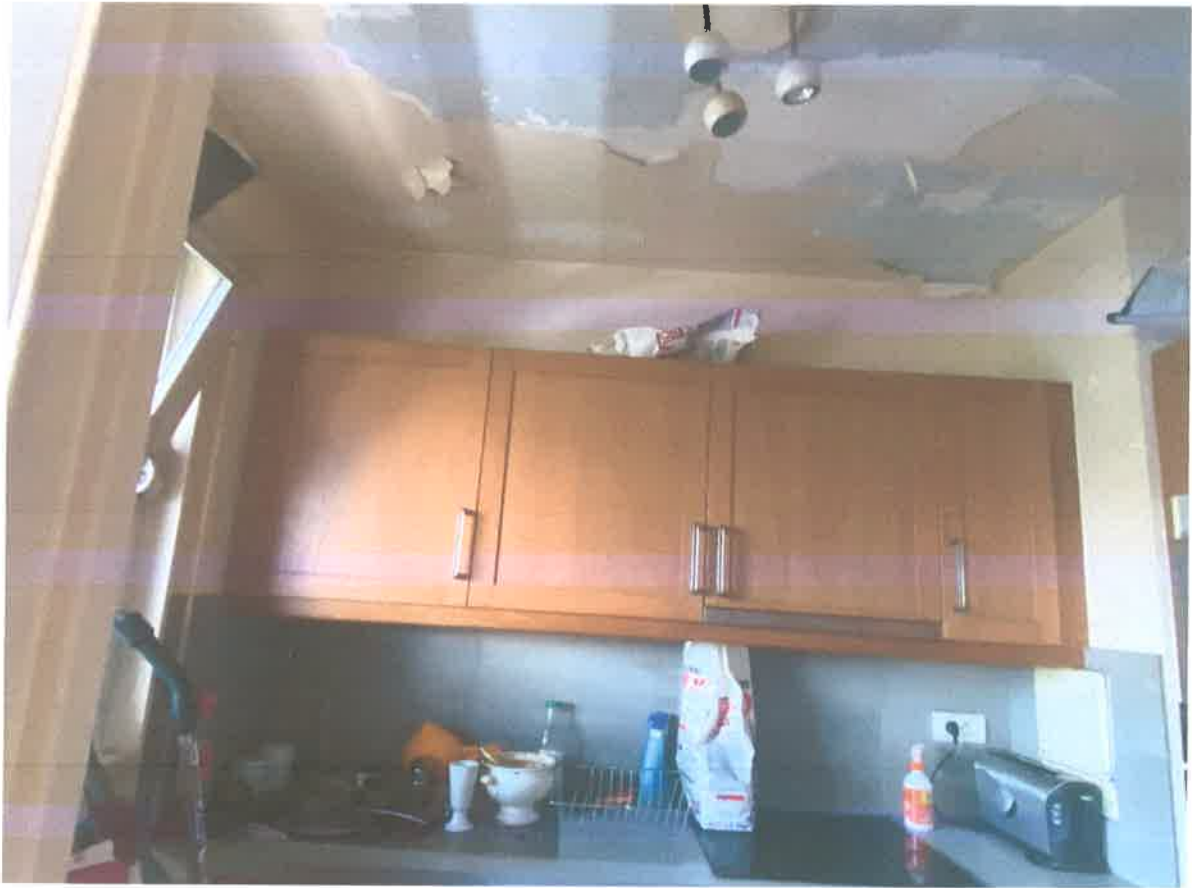
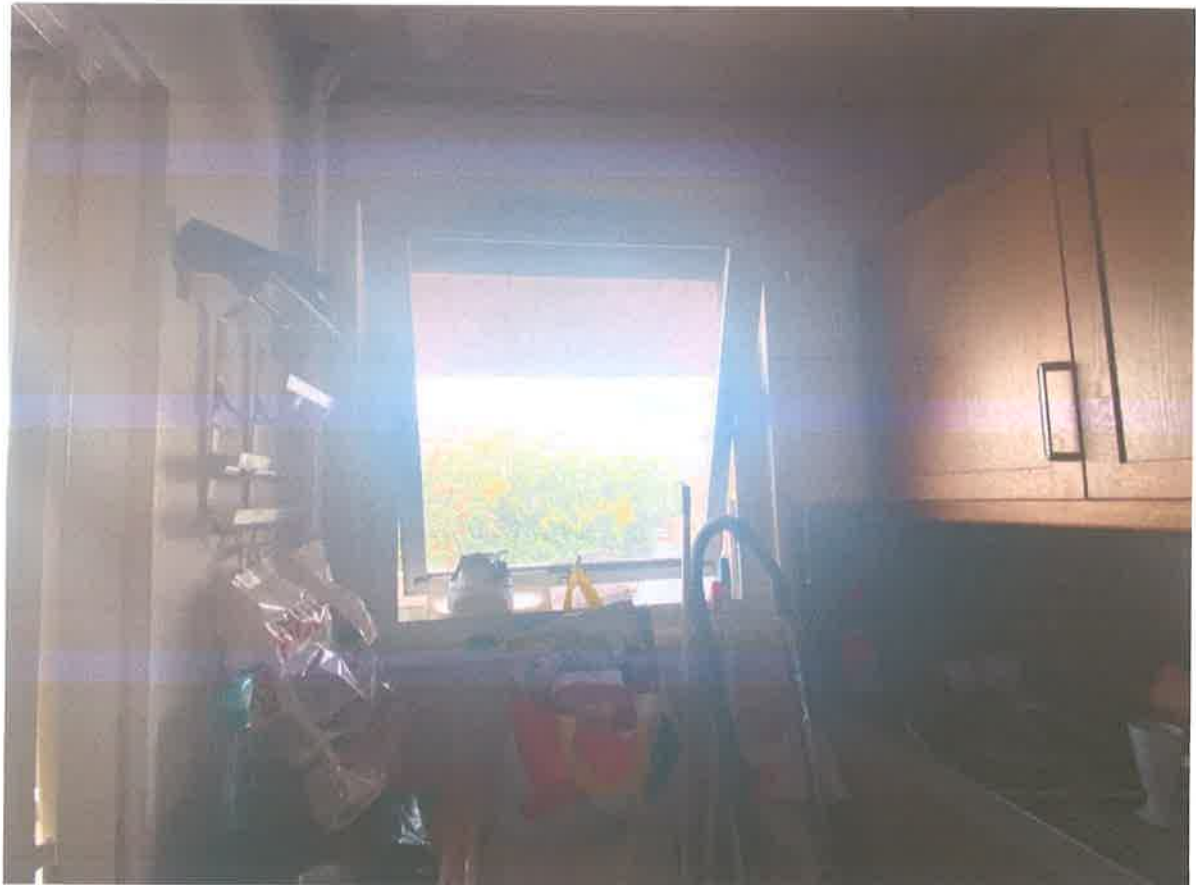
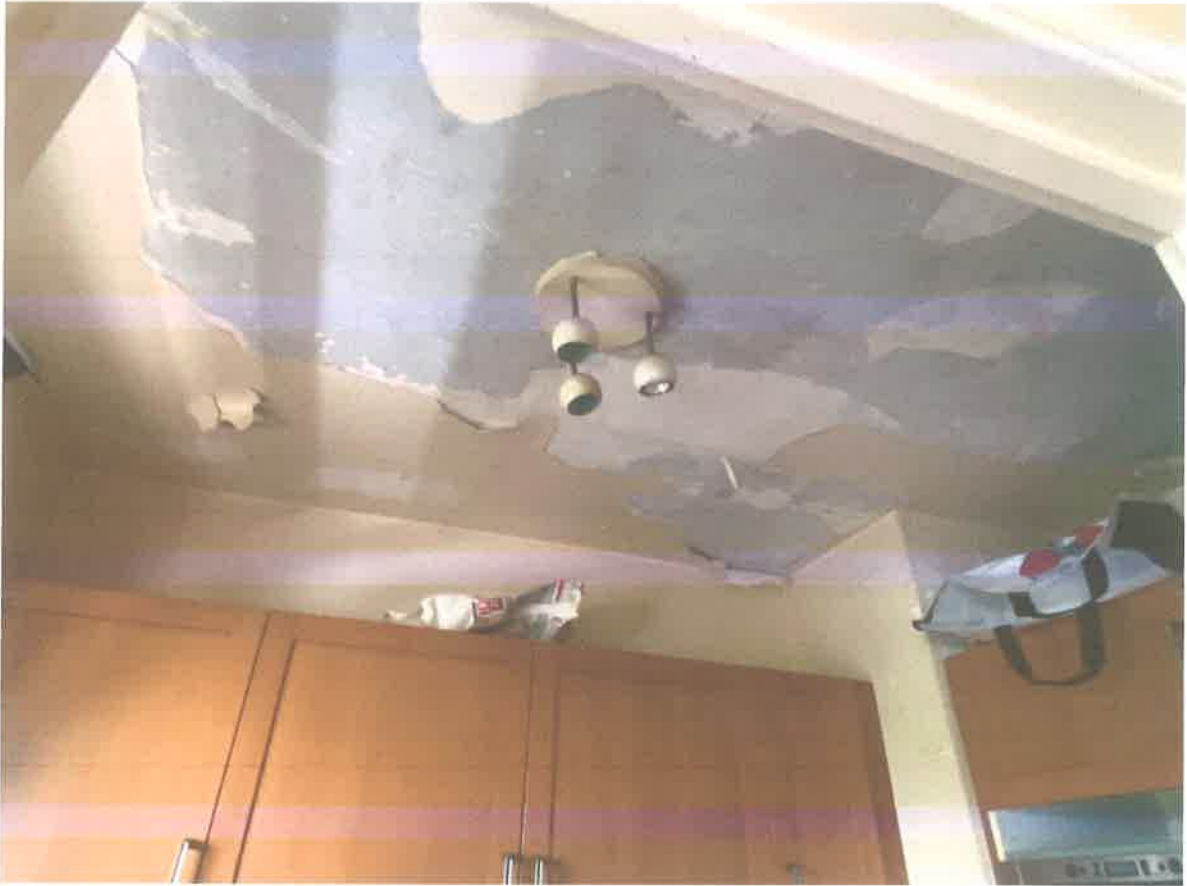
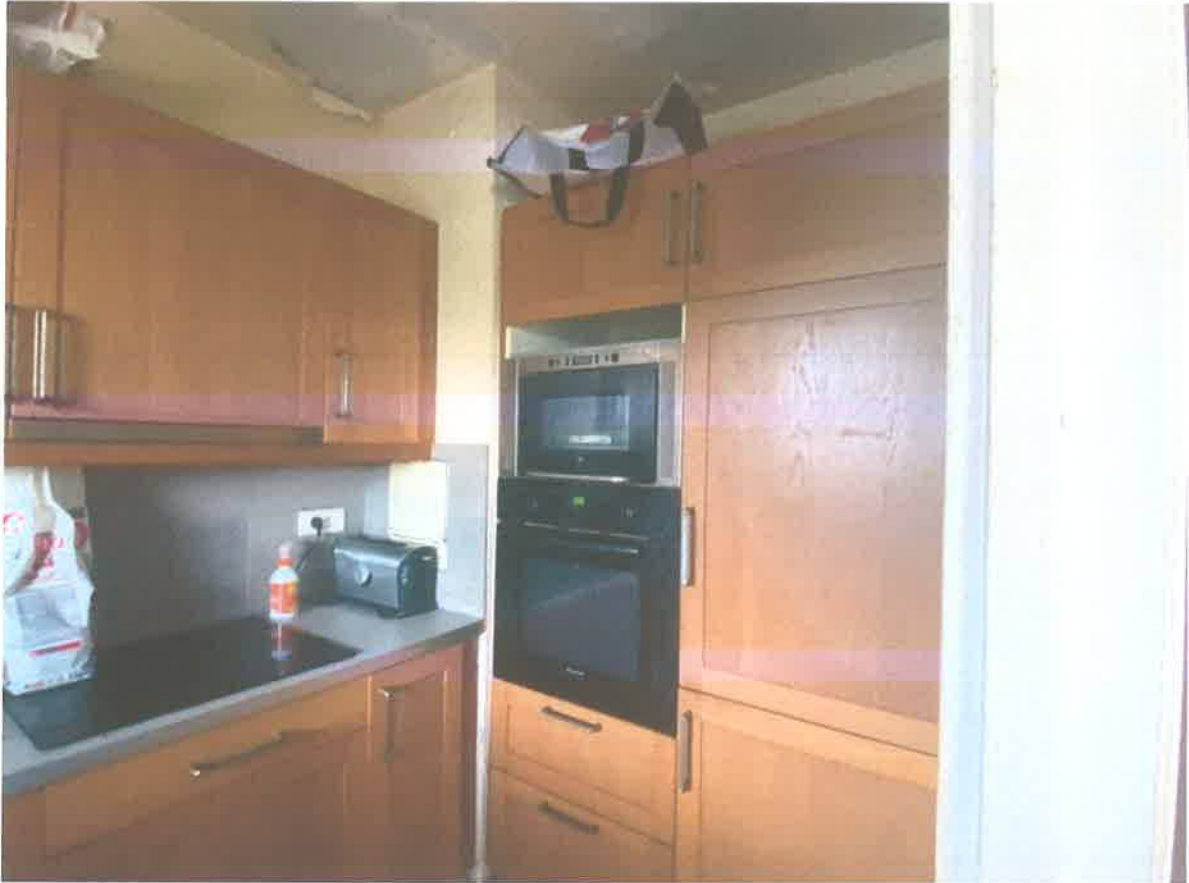
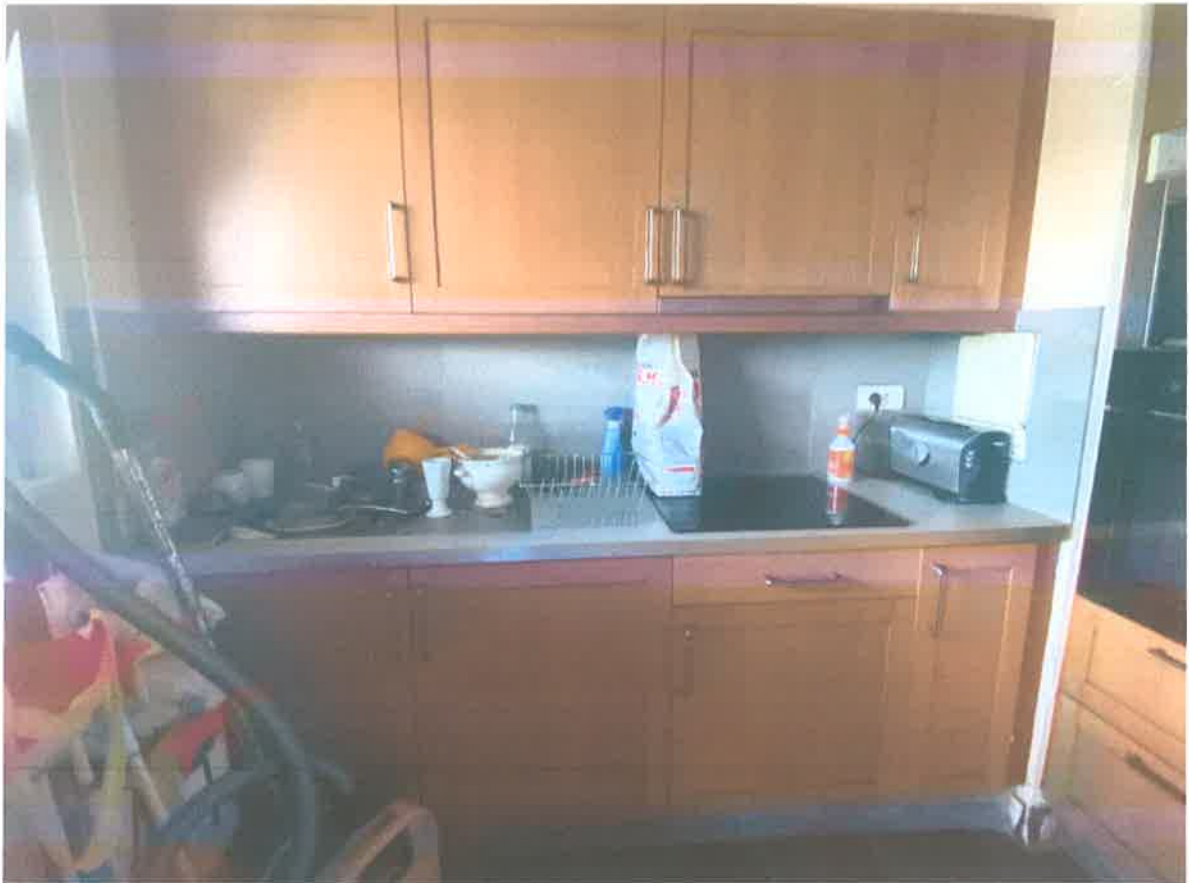
### **CUISINE :**

Le sol est recouvert d'un carrelage.

Les murs et le plafond sont recouverts d'une peinture très défraîchie avec décollements de peinture et fissure.

La crédence est recouverte d'un carrelage.

L'éclairage naturel est offert par une fenêtre à profilé aluminium à un vantail.

L'éclairage artificiel quant à lui est assuré par un plafonnier dont une seule lampe fonctionne à mon passage.

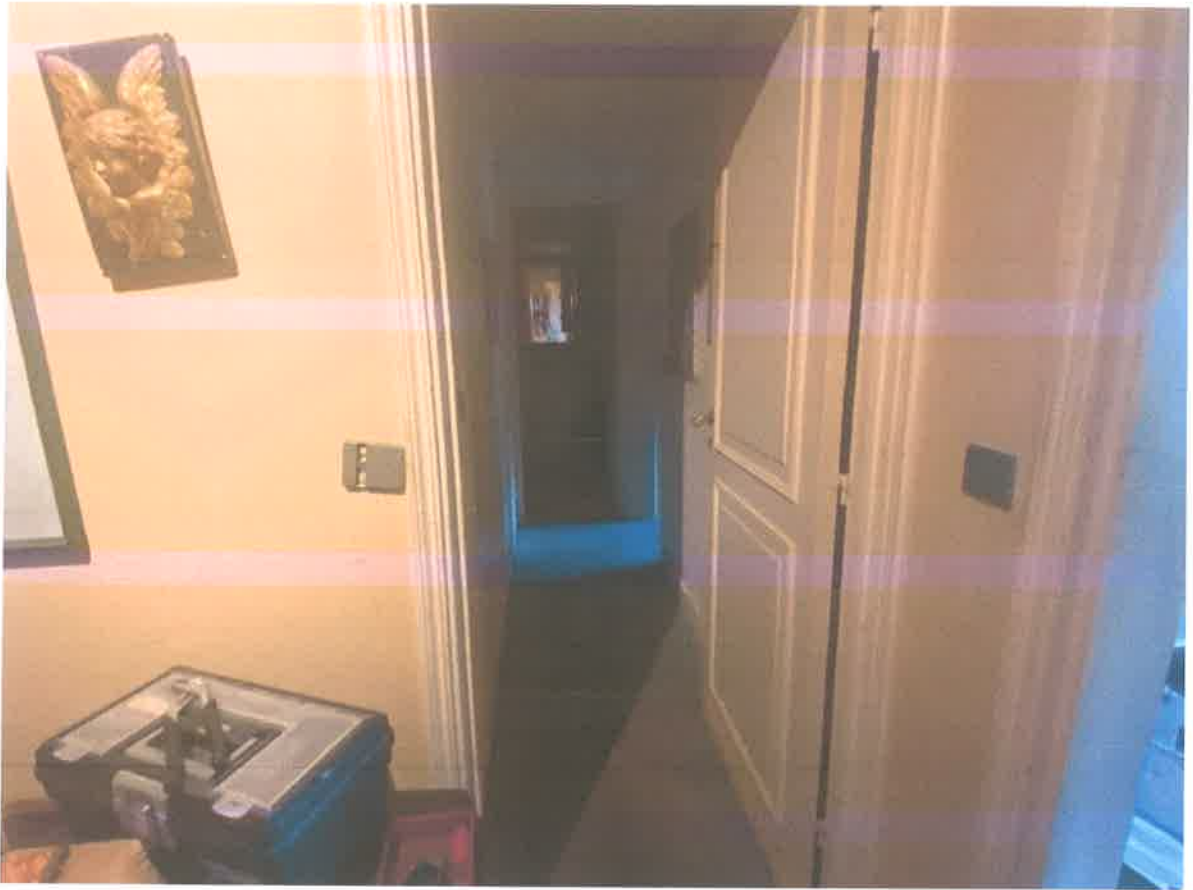
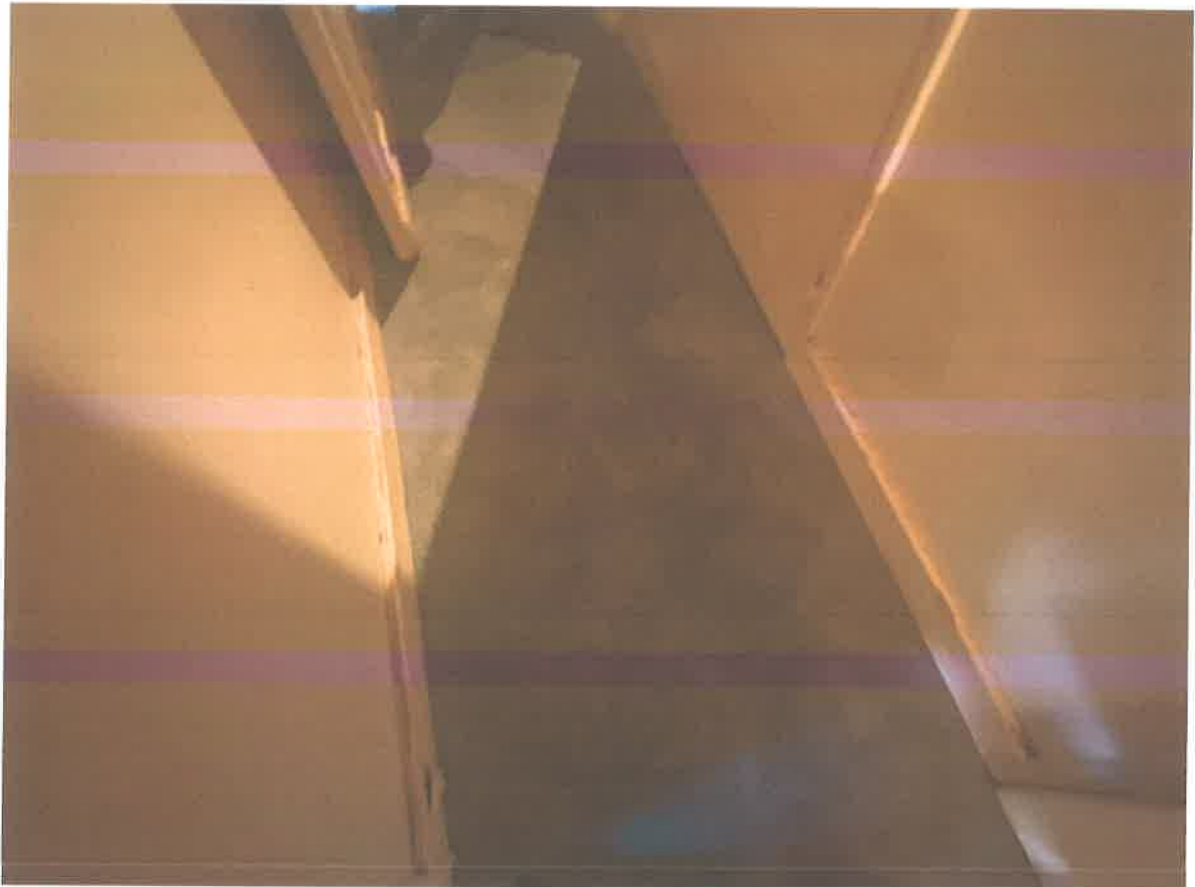
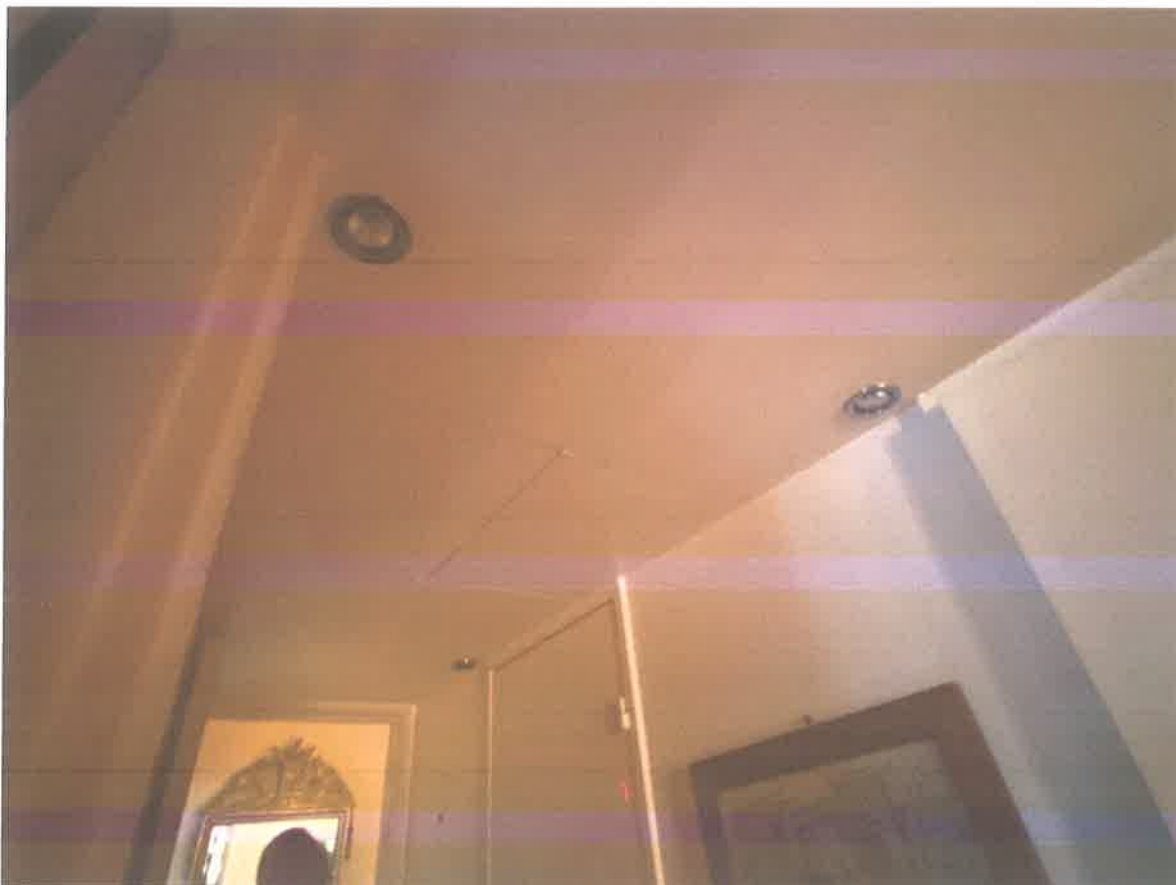
### **COULOIR DE DISTRIBUTION :**

Le sol est recouvert de la même moquette que l'entrée et la pièce à vivre.

Elle est également très sale et tâchée.

Les murs sont recouverts d'un entoilage peint défraîchi.

Il existe un faux-plafond recouvert d'une peinture avec spots basse tension encastrés.

Madame Amélie MAUCLAIRE me déclare qu'il existe une trappe dans le faux-plafond.

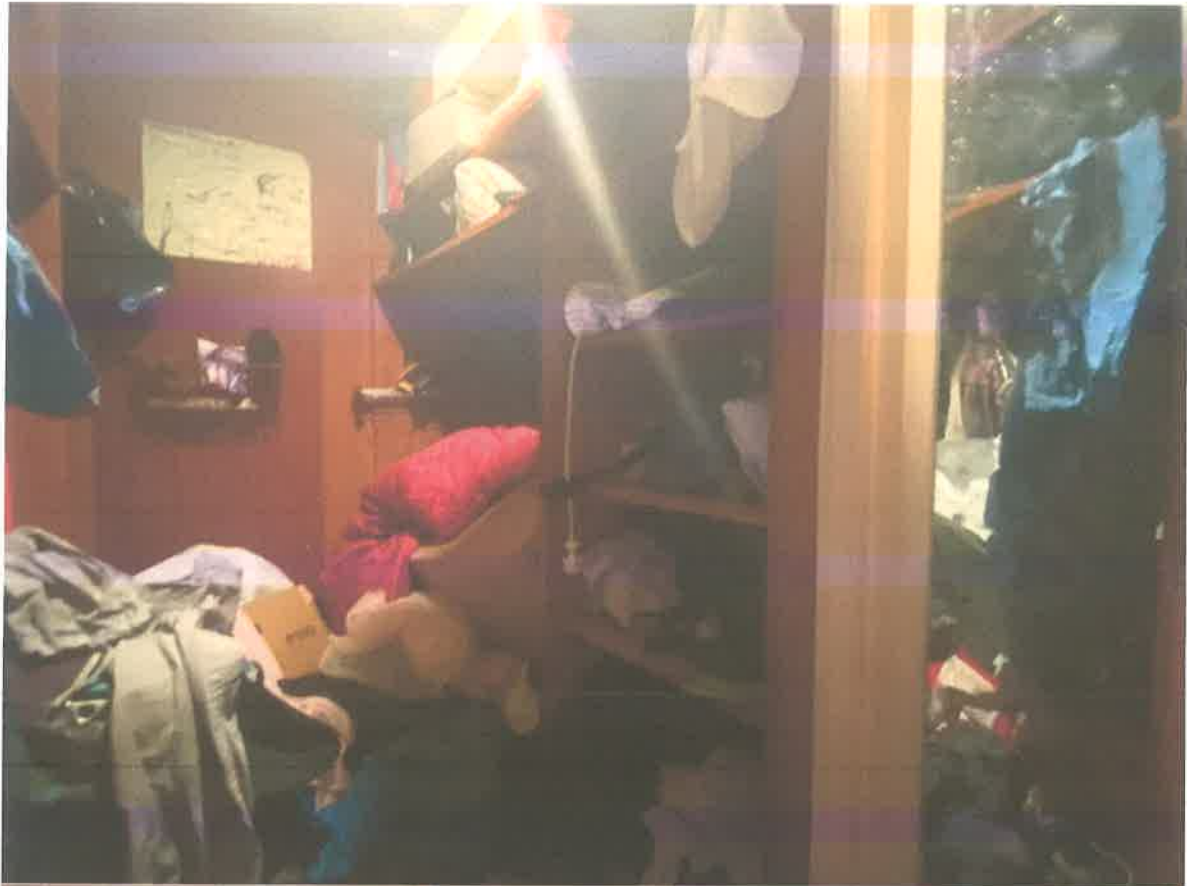
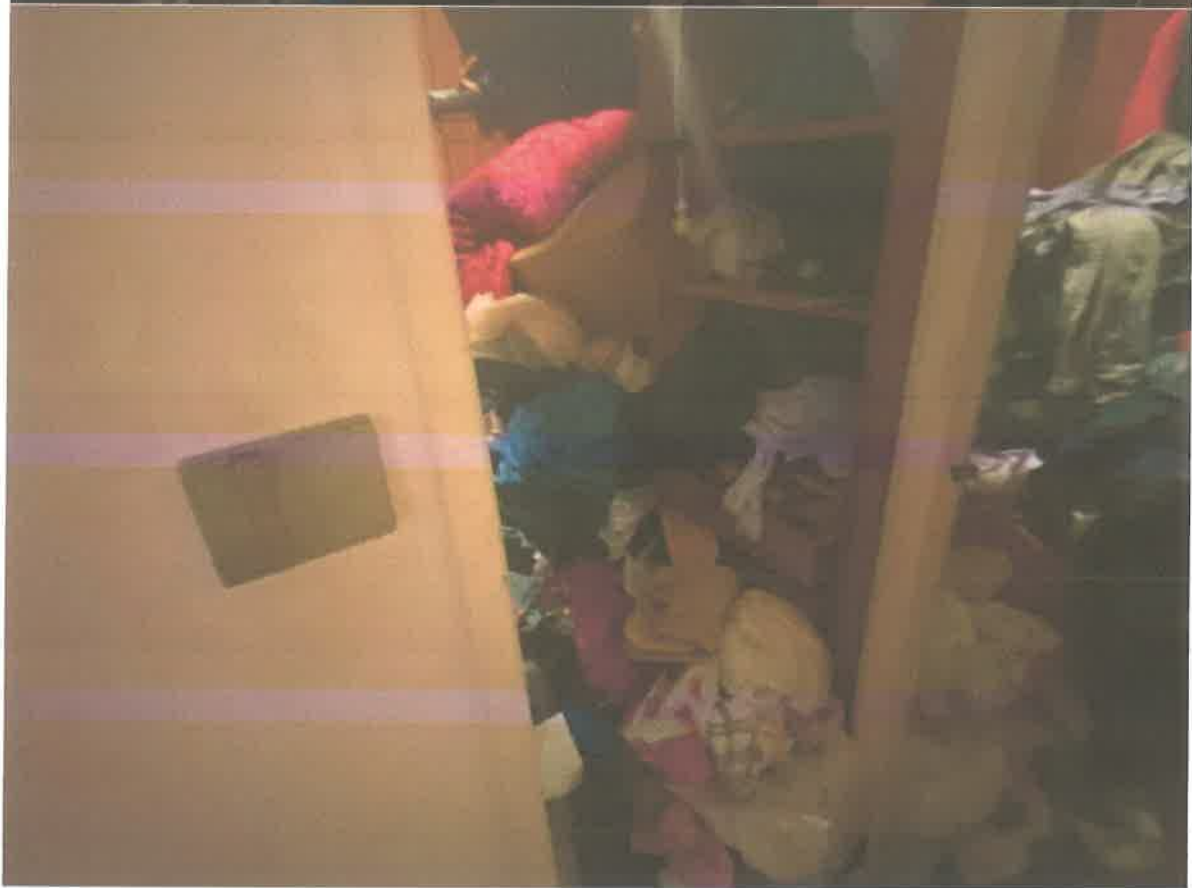
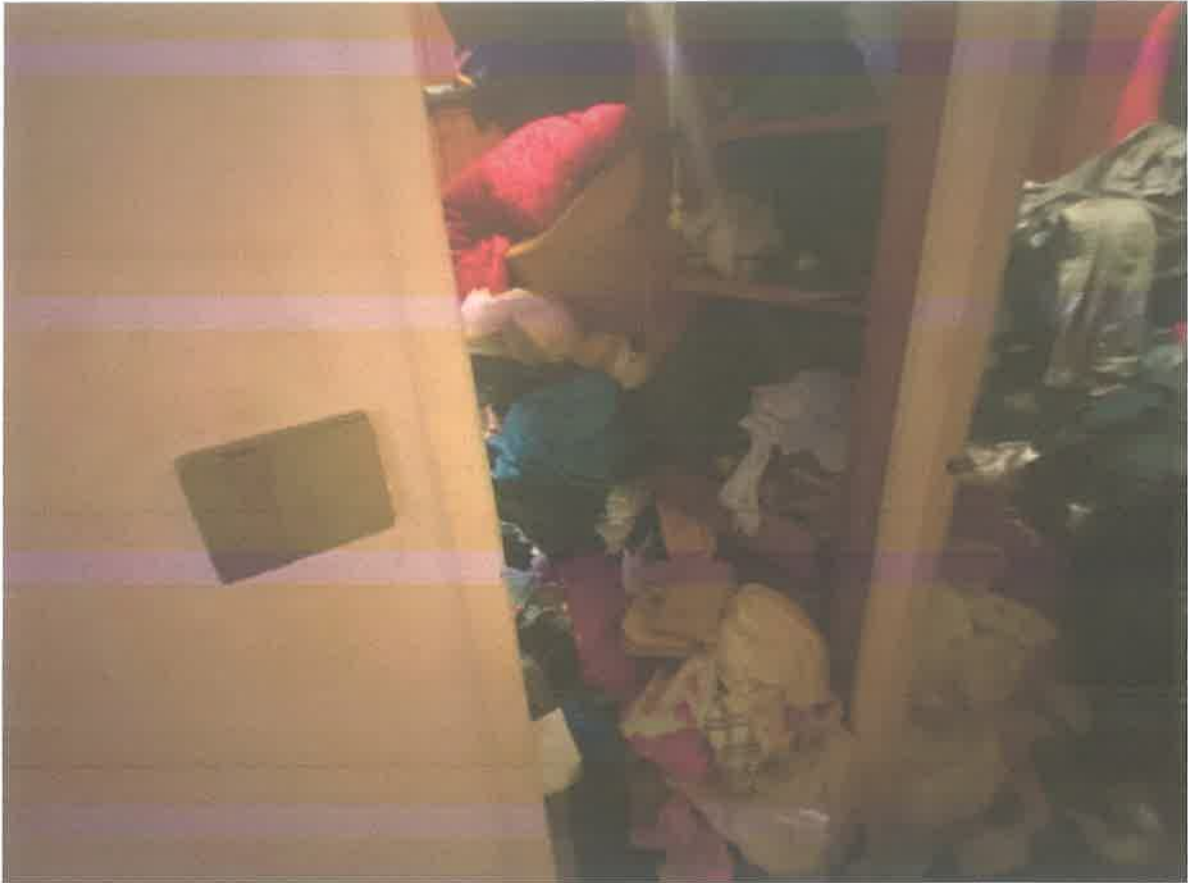
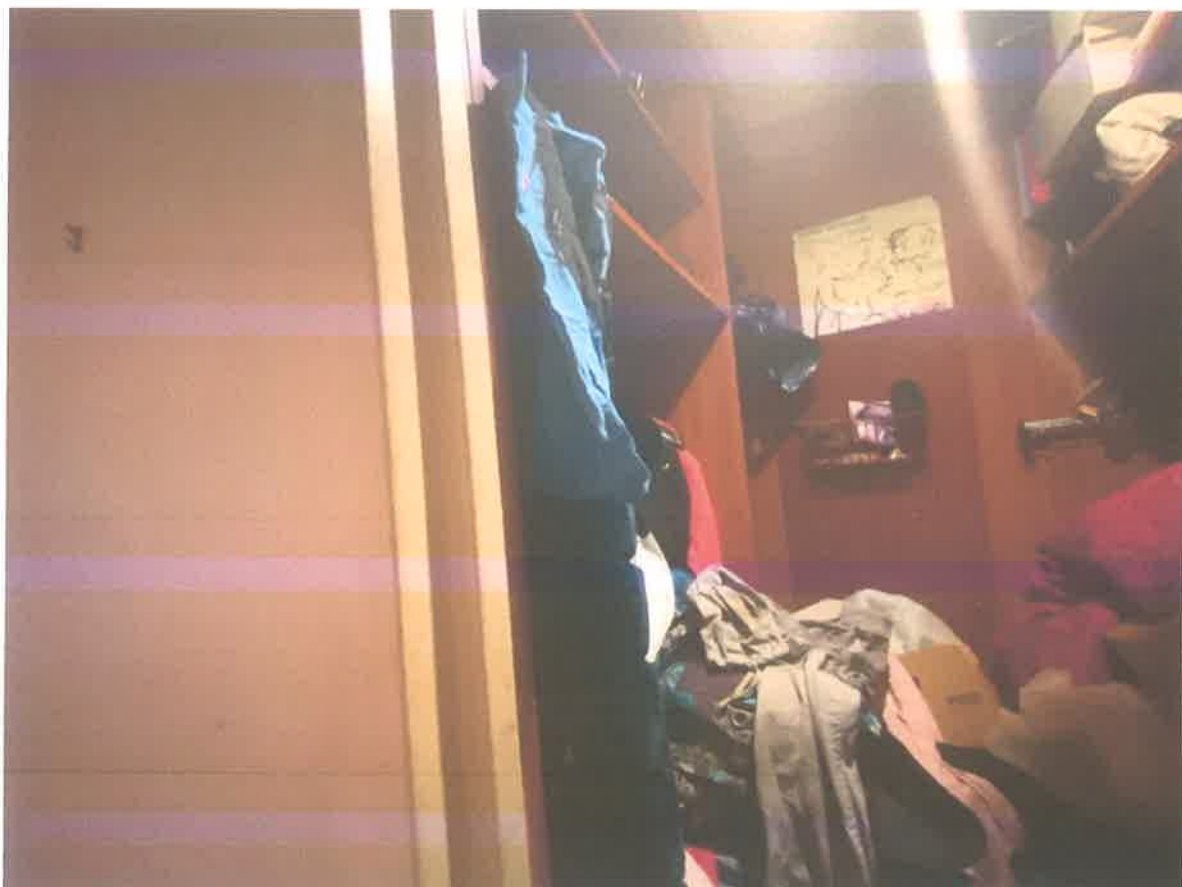
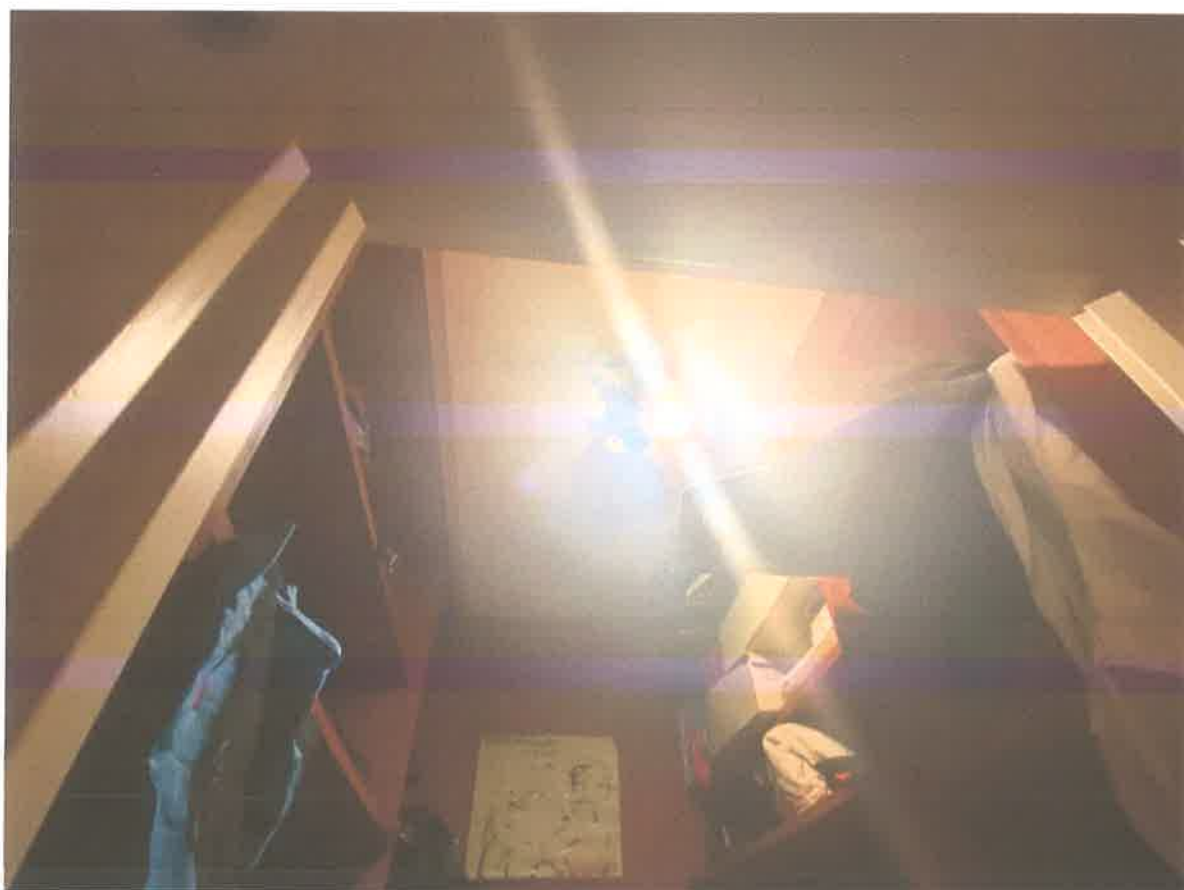
**DRESSING :**

Il s'agit d'un dressing équipé de placards mélaminé de part et d'autre des murs.

Le sol est recouvert de la même moquette que le reste de l'appartement.

Le plafond est recouvert d'une peinture défraîchie.

Je ne peux procéder davantage à mes constatations, ne pouvant pénétrer dans le dressing, tant il est encombré.

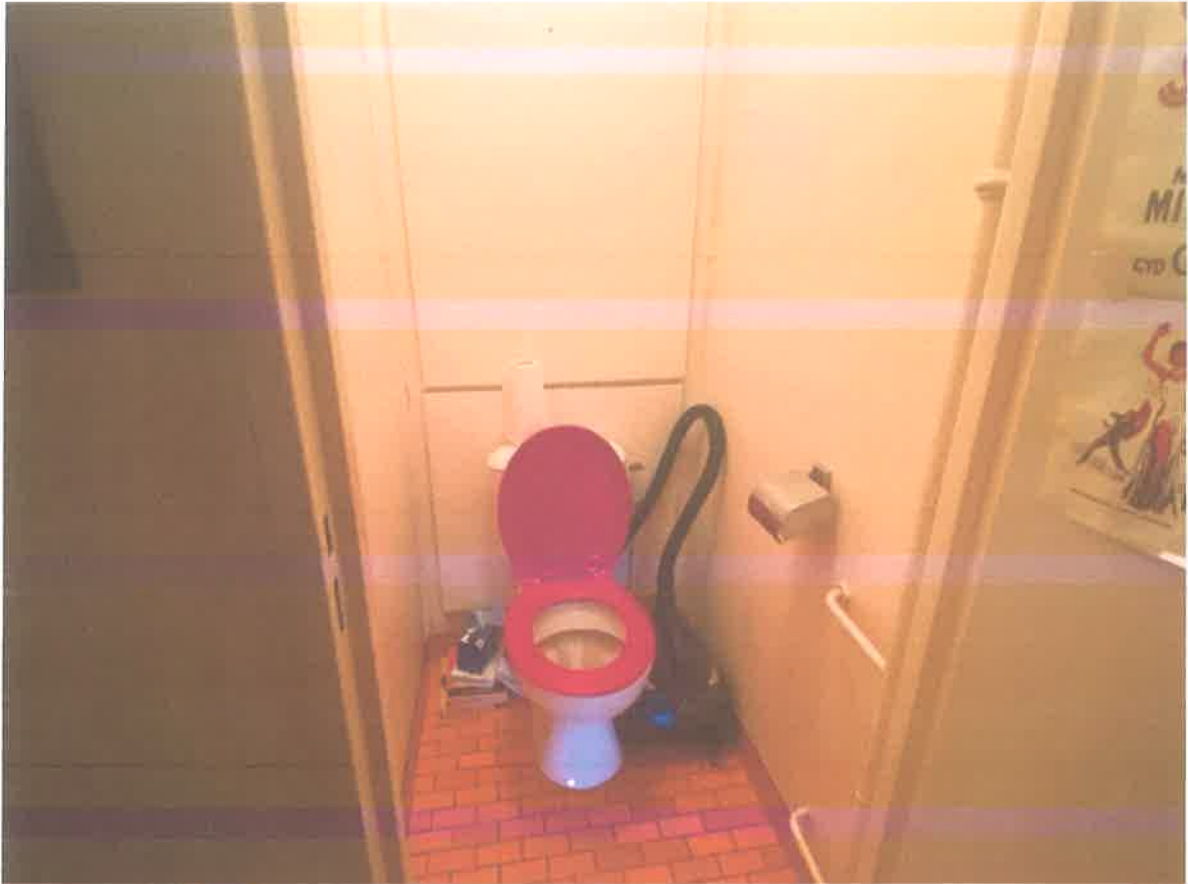
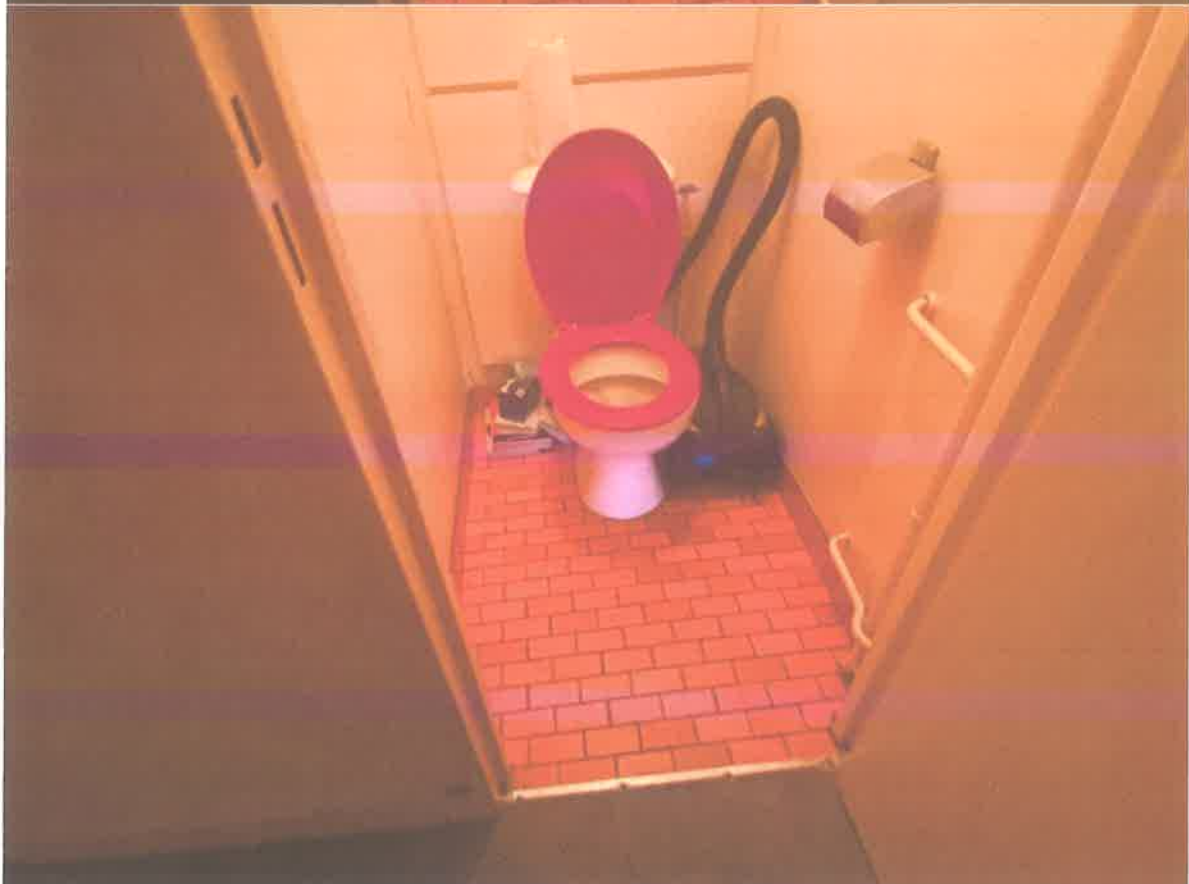
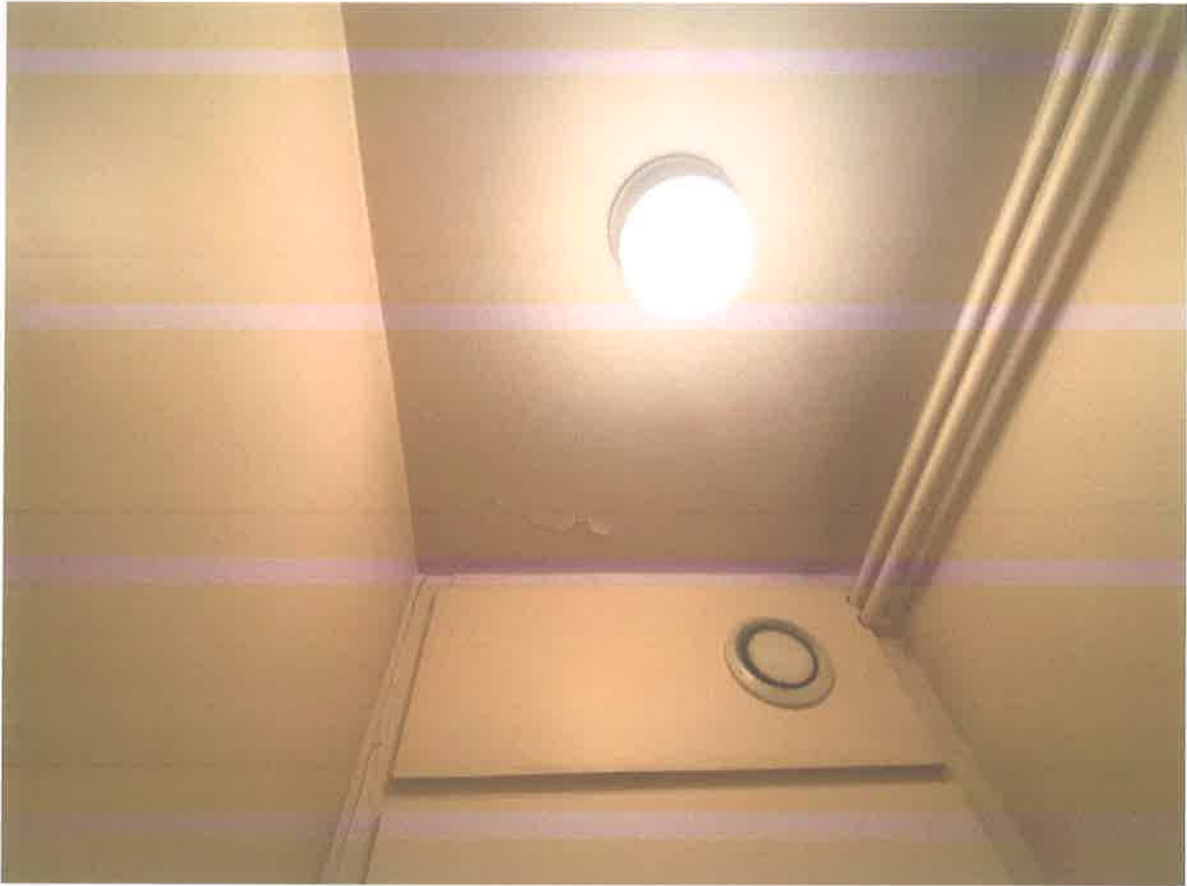
**WC :**

Le sol est carrelé.

Une peinture défraîchie très abîmée recouvre les murs et le plafond des WC.

Je relève au plafond un décollement de peinture.

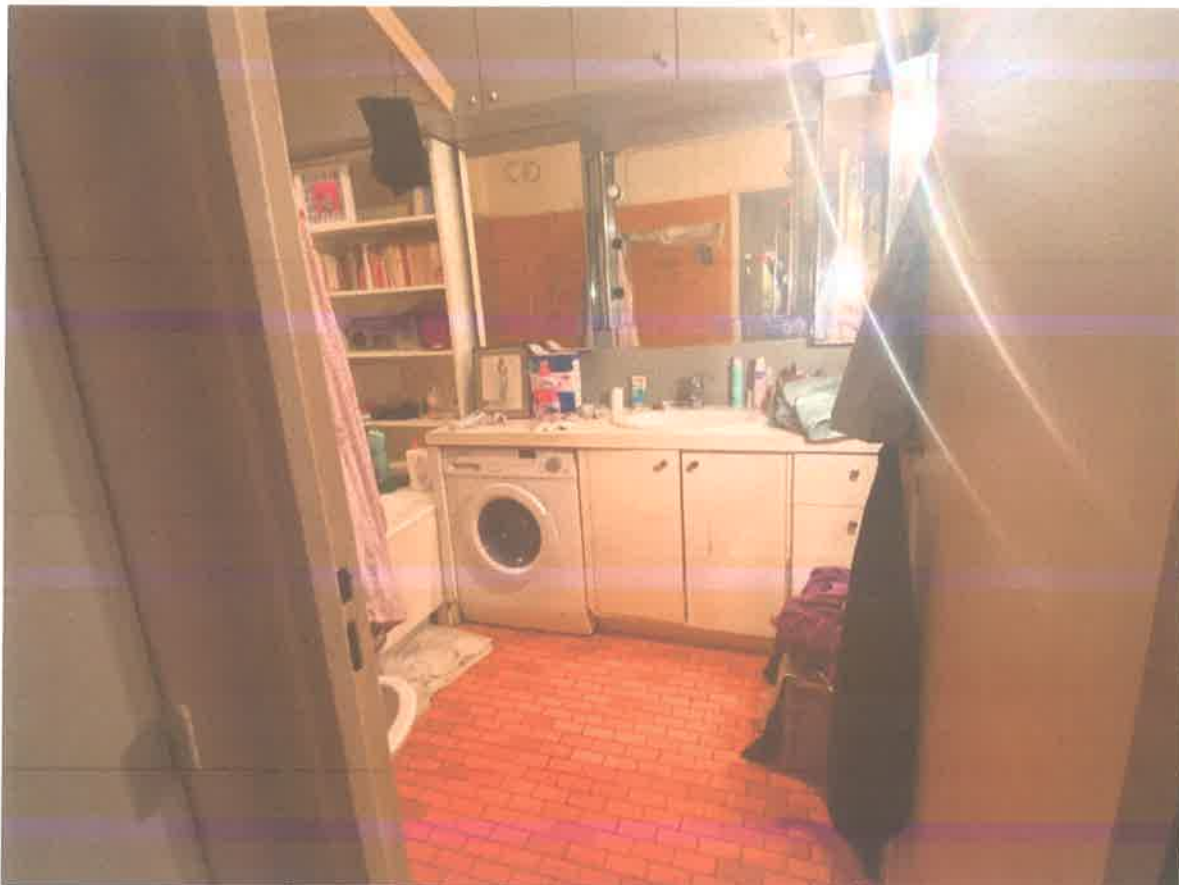
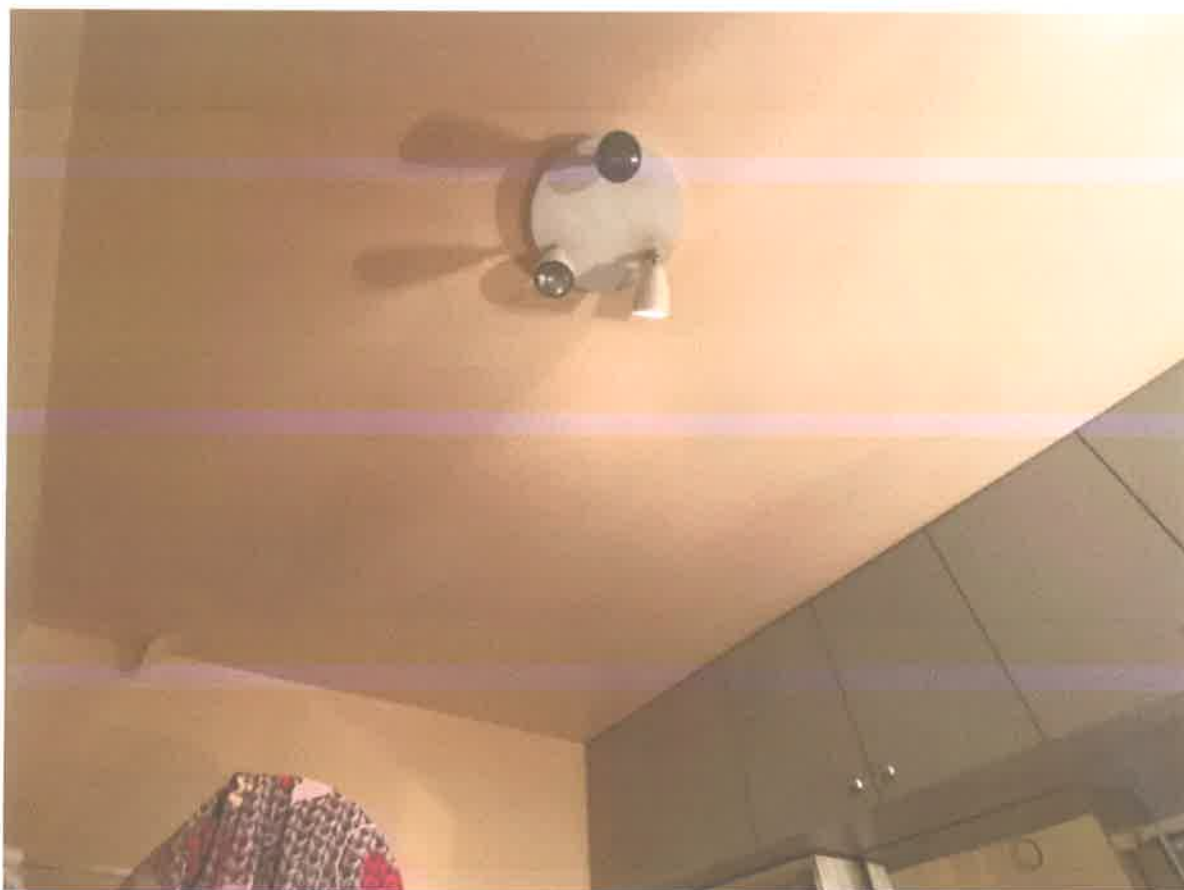
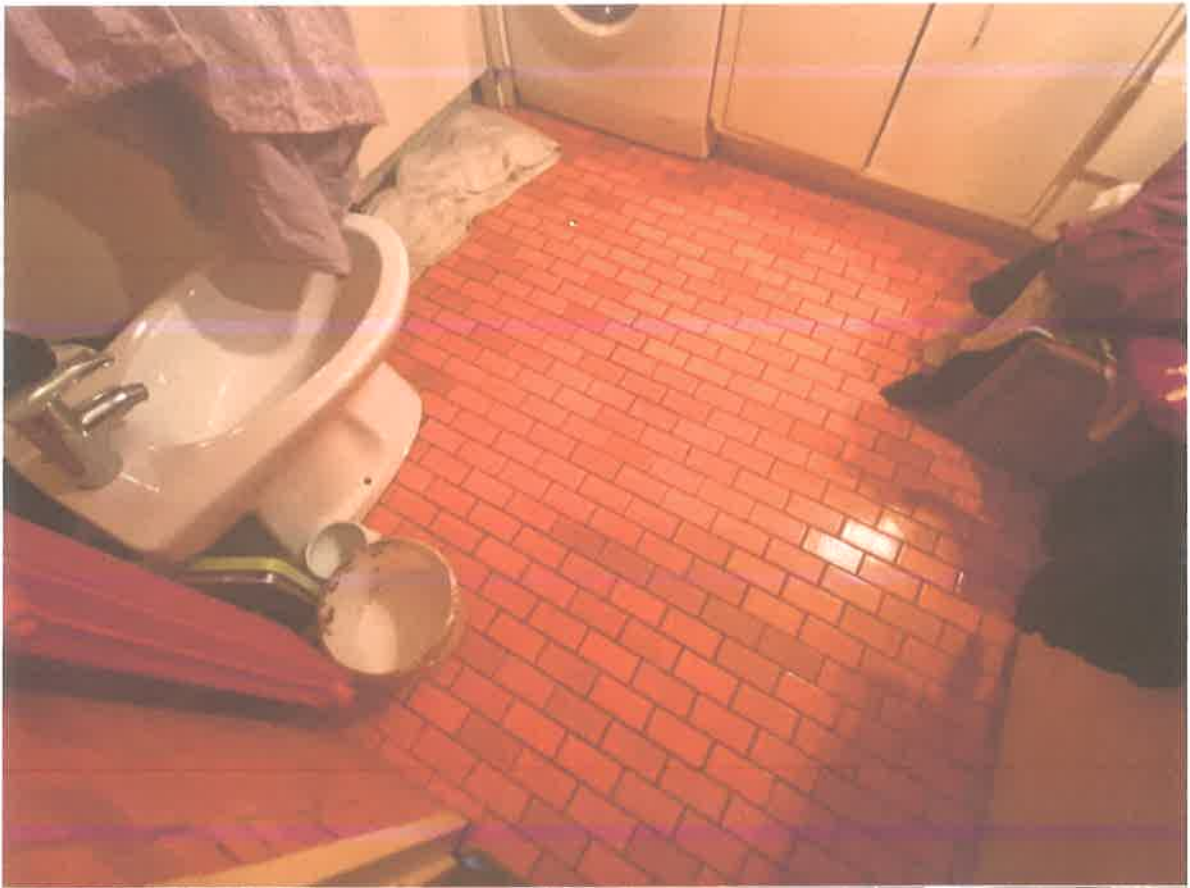
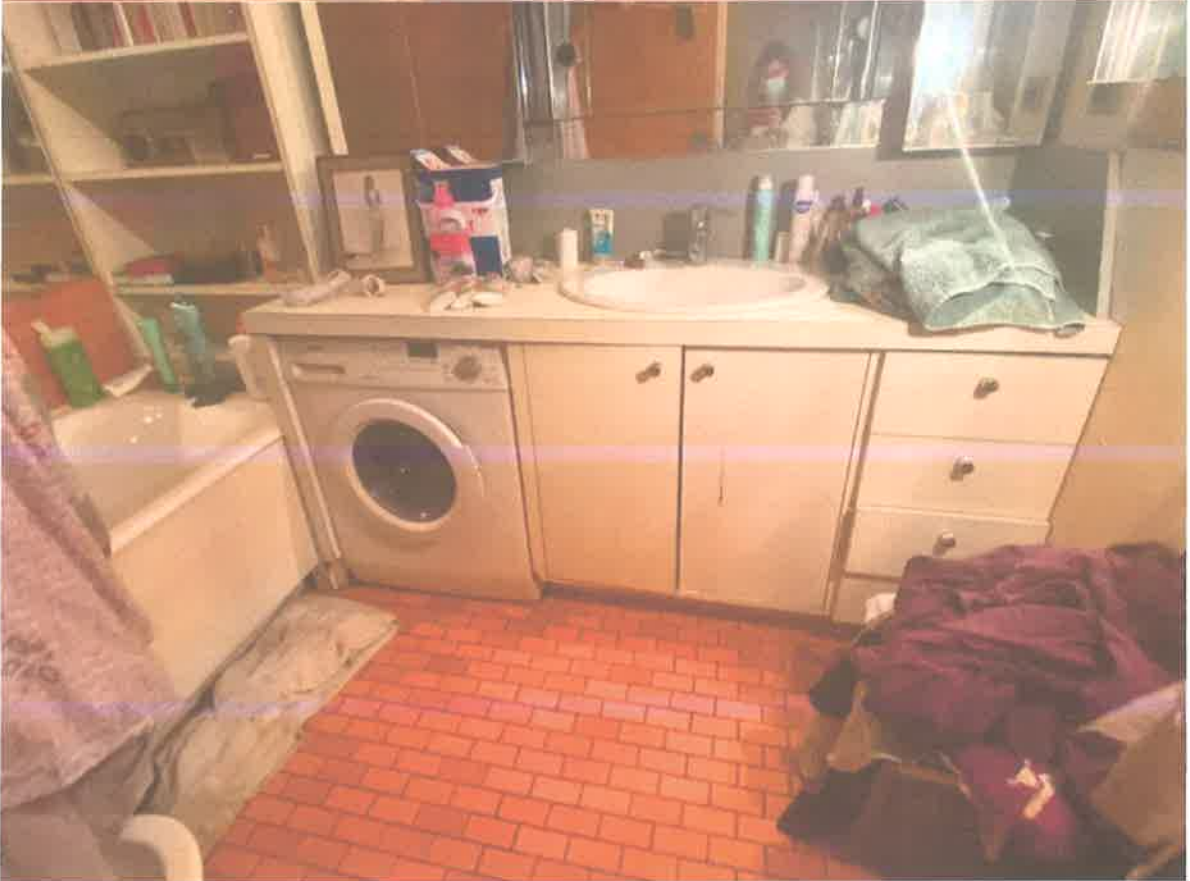
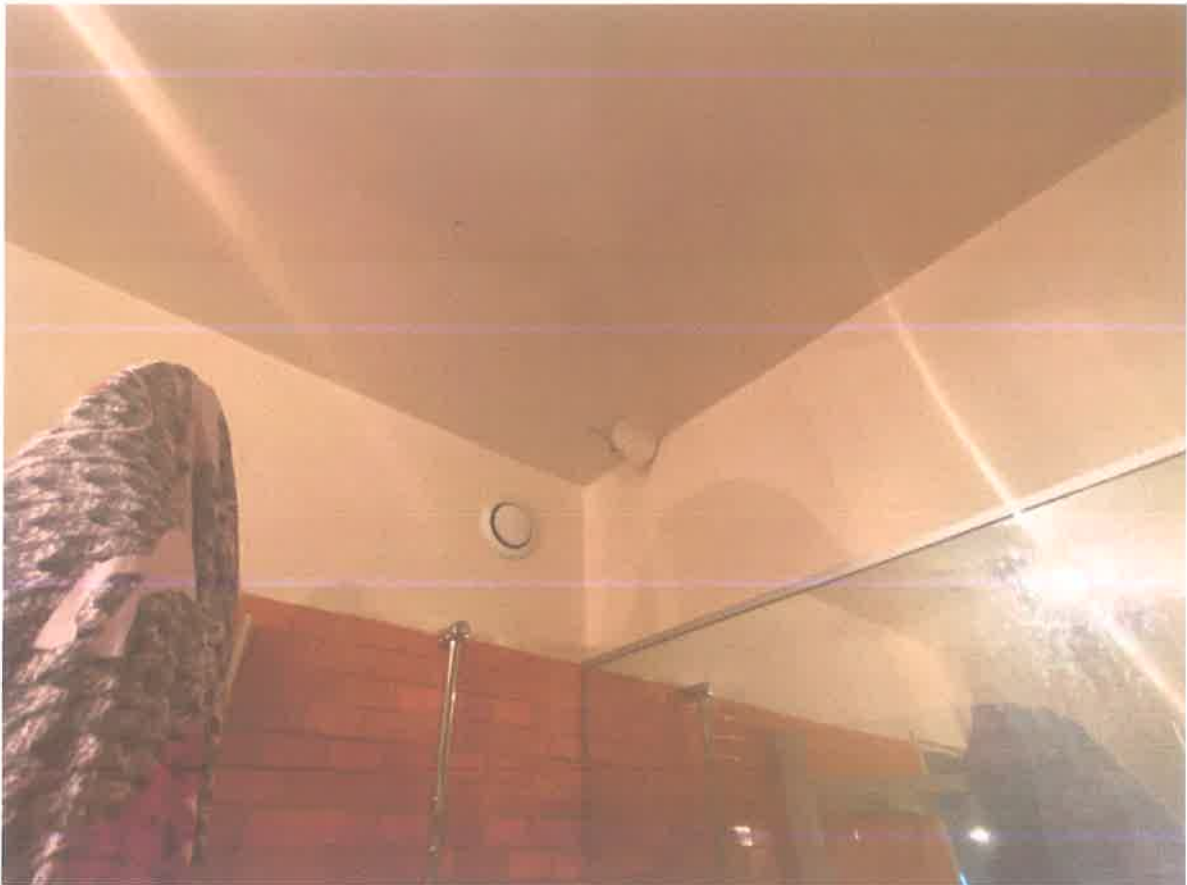
### **SALLE DE BAINS:**

Elle est équipée d'un bidet, d'un lavabo sur meuble, baignoire.

Le sol est recouvert d'un carrelage en état d'usage identique à celui des WC.

Les murs sont peints. Autour de la baignoire, les murs sont carrelés.

Le plafond est également recouvert d'une peinture défraîchie avec fissures et décollements de peinture.

Au-dessus de la baignoire, il existe un miroir fixé au mur et un meuble-lavabo avec 2 portes et 4 tiroirs.

Des petits placards sont encastrés tout le long de la salle de bains.
