## PROCÈS-VERBAL DE DESCRIPTION

*L'an Deux Mille Vingt et Le Vingt Cinq Août*

Certifie m'être transportée ce jour au 75 rue de l'Assomption à PARIS XVIème arrondissement, là étant, en présence de :

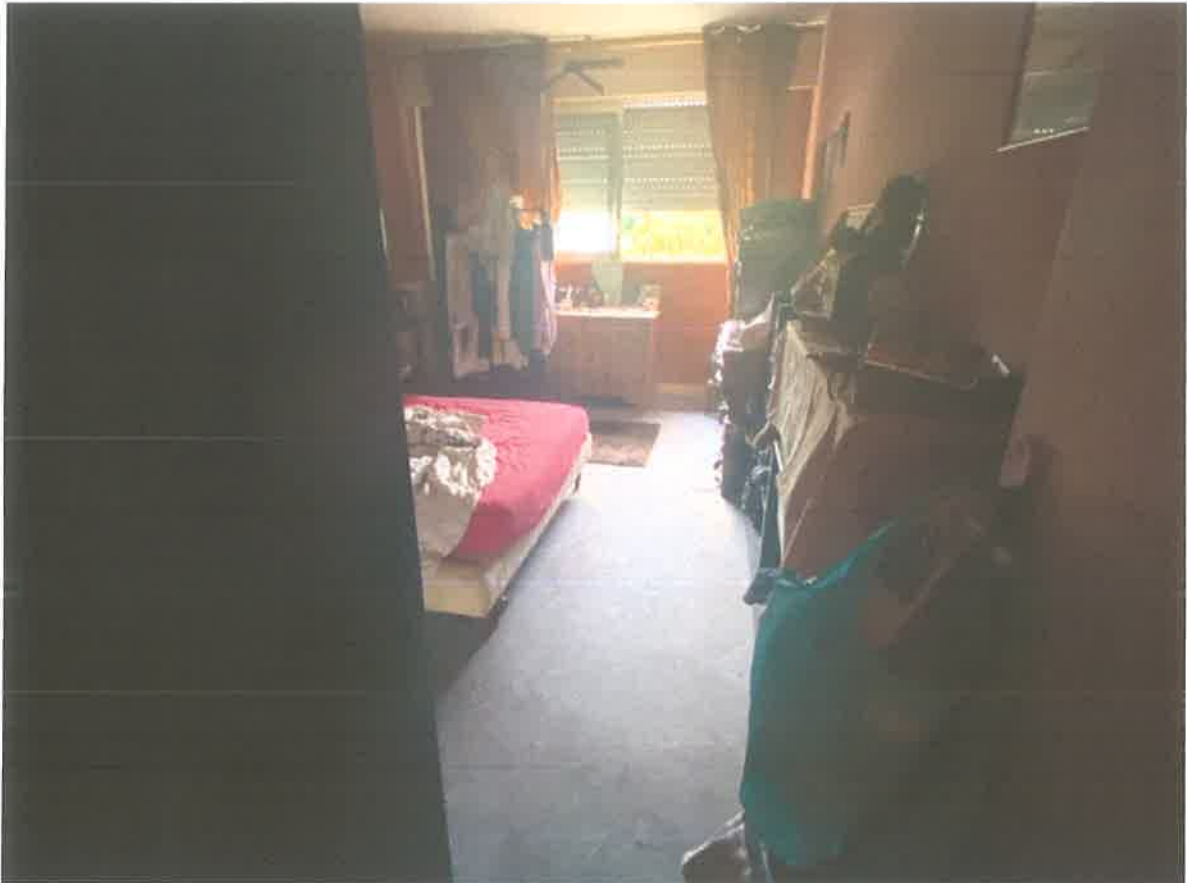
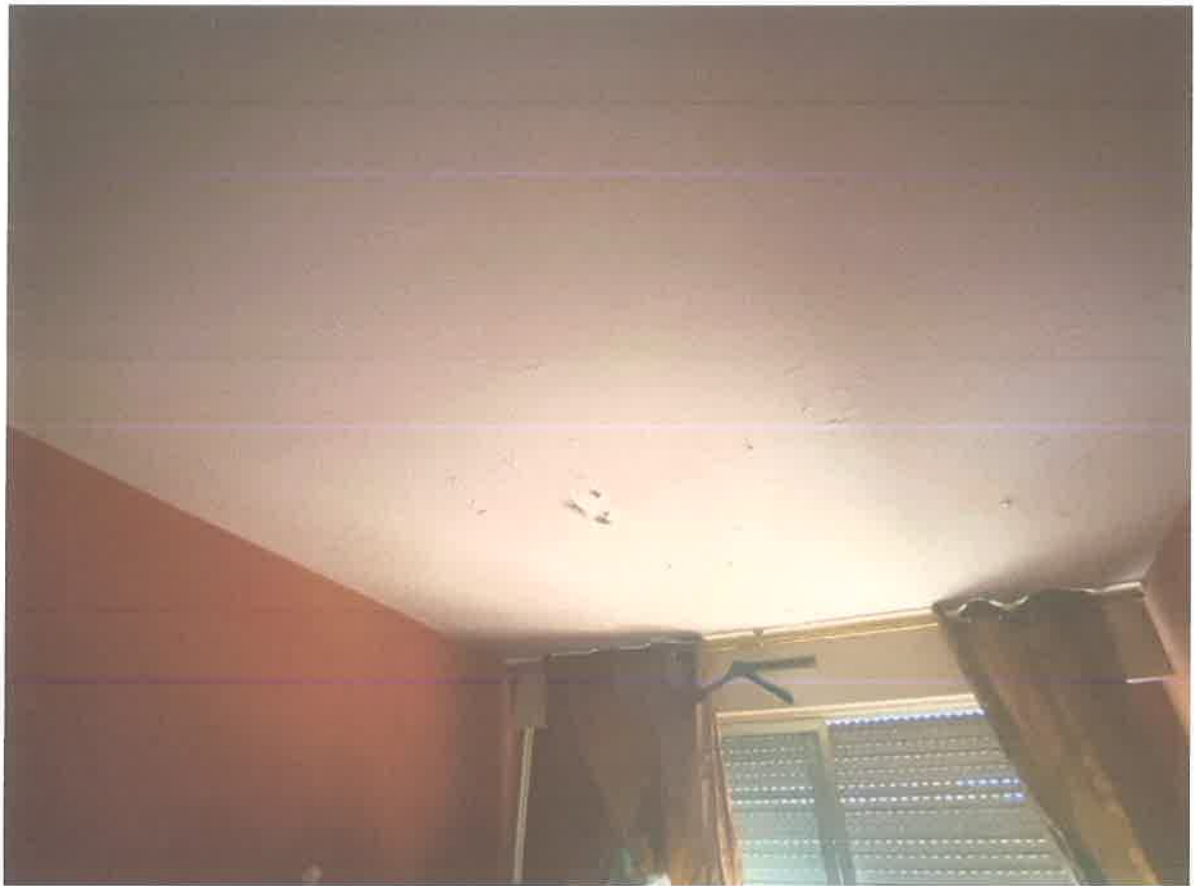
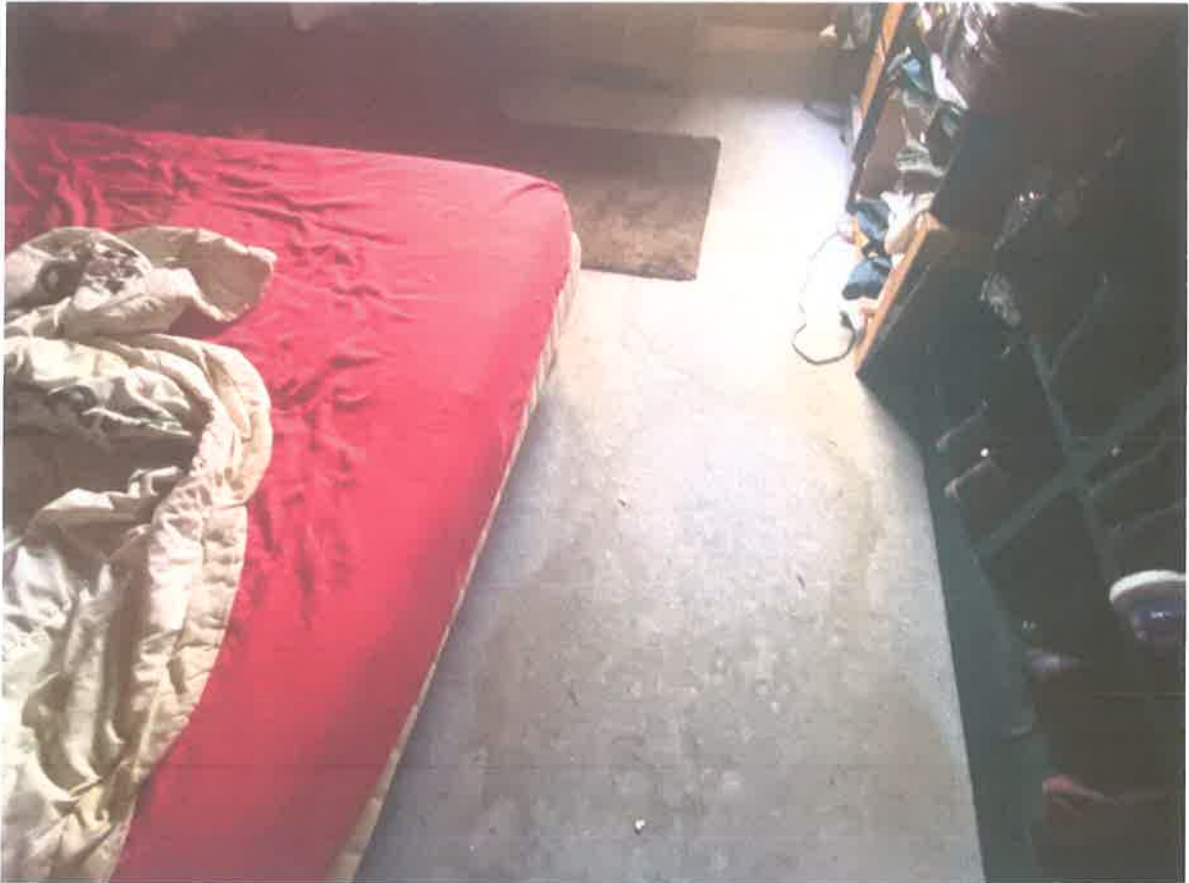
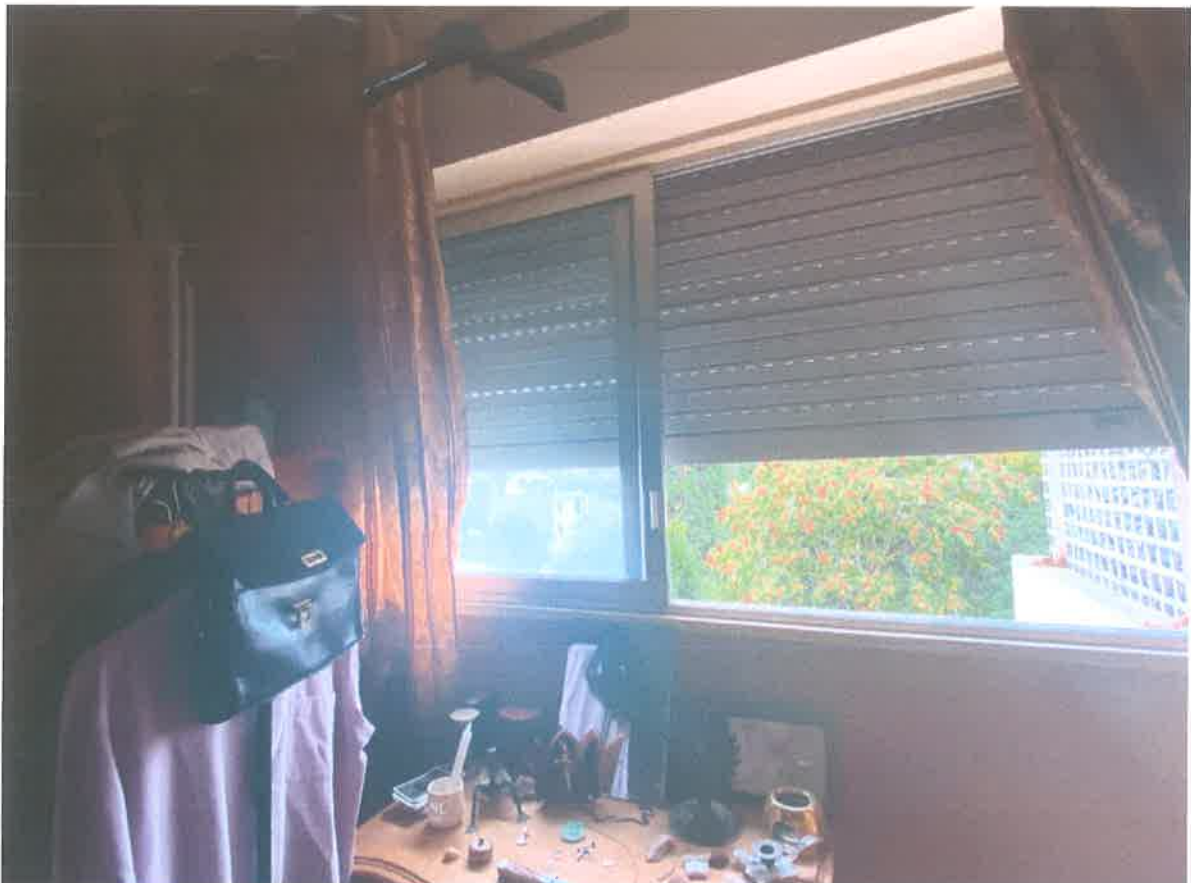
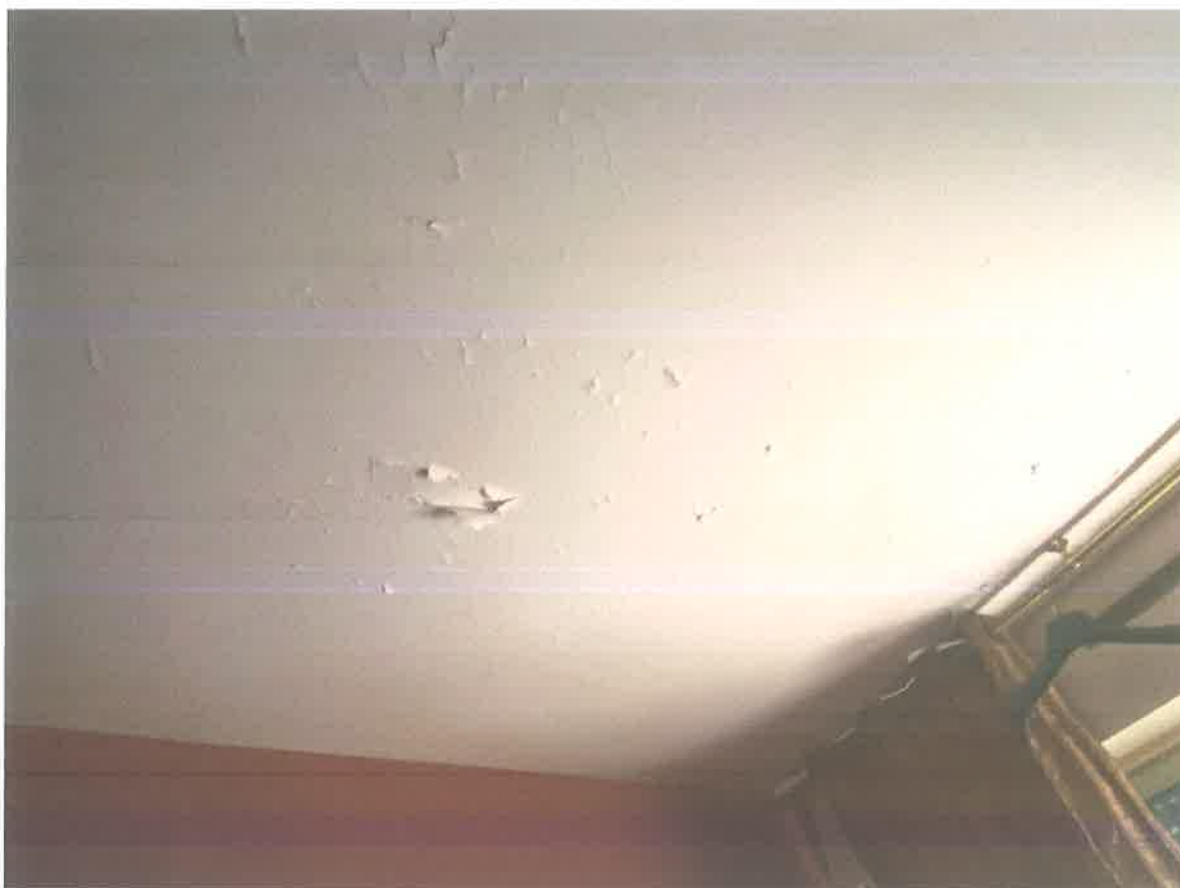
**CHAMBRE A COUCHER :**

Le sol est recouvert de la même moquette que le reste de l'appartement.

Les murs sont recouverts d'un velours tendu.

Le plafond fissuré est recouvert d'une peinture défraîchie, cloquée très abimée.

L'éclairage naturel de la pièce est offert par une fenêtre coulissante à profilé aluminium à deux vantaux.

Un store permet l'occultation de la lumière du jour.
