# procès verbal de constat

*dressé le SEPT OCTOBRE DEUX MIL SEIZE.*

*6 rue Lantiez à Paris 17<sup>ème</sup> (75)*

### **LOT NUMERO 1**

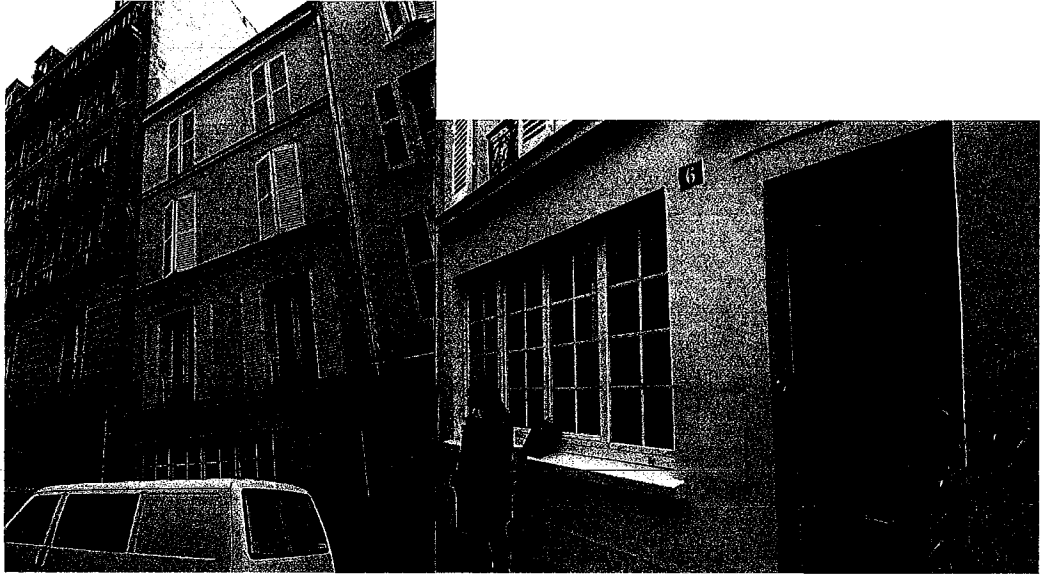
*Il s'agit d'un immeuble ancien dont les façades extérieures sont peintes.*

*Les peintures du bâtiment rue sont en bon état et propres.*

*Par contre, au fond de la cour se trouve un autre bâtiment qui, me signale-t-on, a fait l'objet d'un arrêté de péril.*

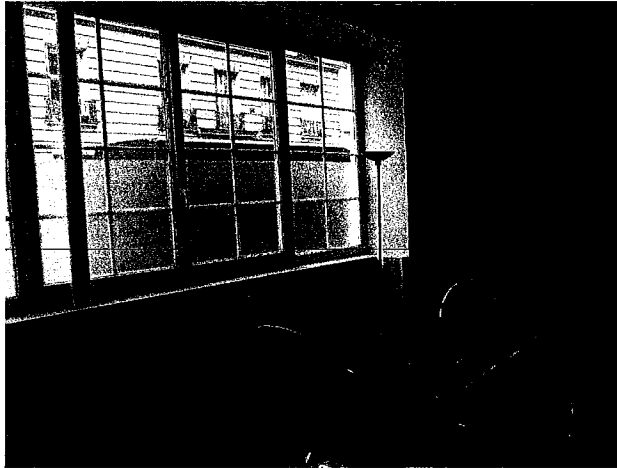
### **PREMIERE PIECE AVEC COIN CUISINE**

*Le sol est recouvert d'un parquet flottant. Il est en très bon état.*

*Les murs, le plafond et les menuiseries sont recouverts d'une peinture en très bon état et très propre.*

*Le plafond est recouvert de plaques de Polystyrène, sauf au-dessus du coin cuisine où il est recouvert de peinture.*

*À cet endroit, cette peinture a été dégradée par des ruissellements d'eau provenant de l'étage supérieur : la peinture se décolle et se boursoufle par endroits.*
