PROCÈS-VERBAL DESCRIPTIF

L'AN DEUX MILLE VINGT-ET-UN ET LE SEIZE DECEMBRE

Sur la commune de Paris 16ème, 96 rue Boileau, les biens et droits immobiliers cadastrés section AR n° 76 lieudit « 96 rue Boileau » pour une contenance d'1 are 55 centiares.

UN APPARTEMENT situé au 1er étage gauche, comprenant: entrée, chambre, salle de bains, water-closets.

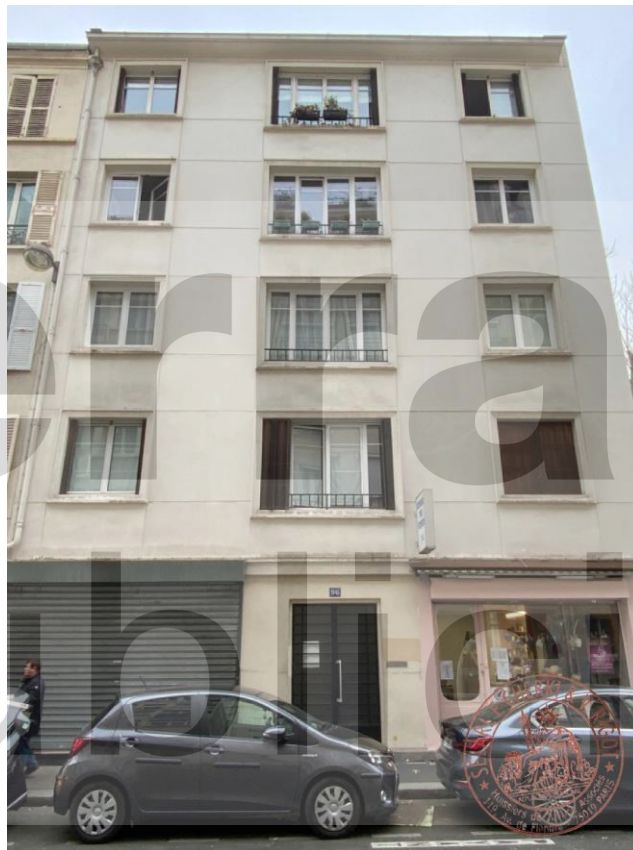
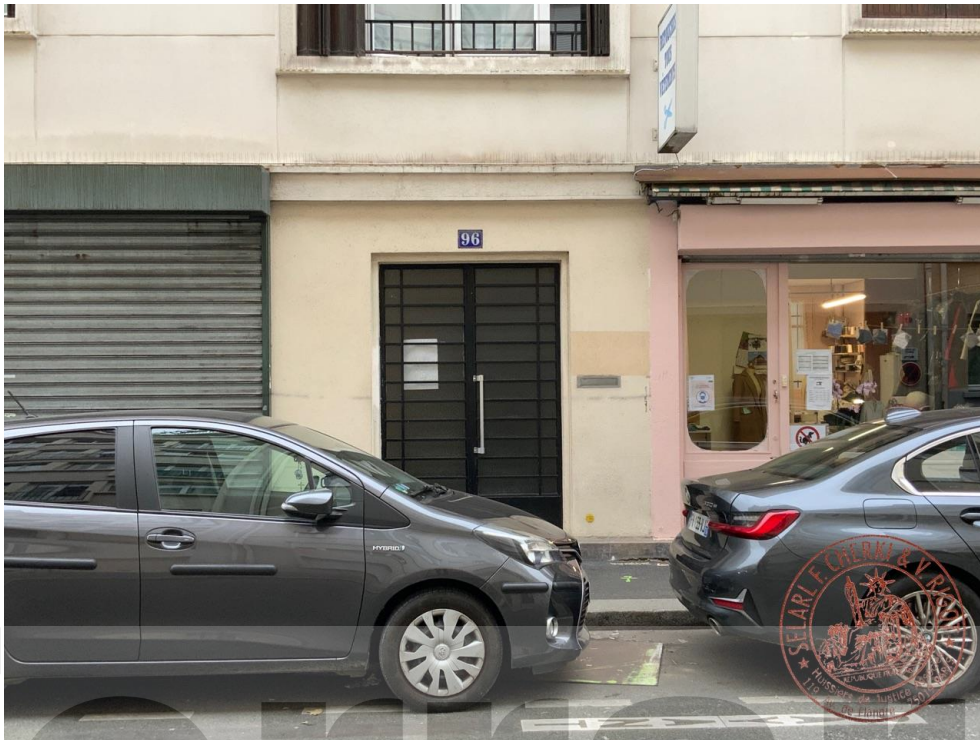
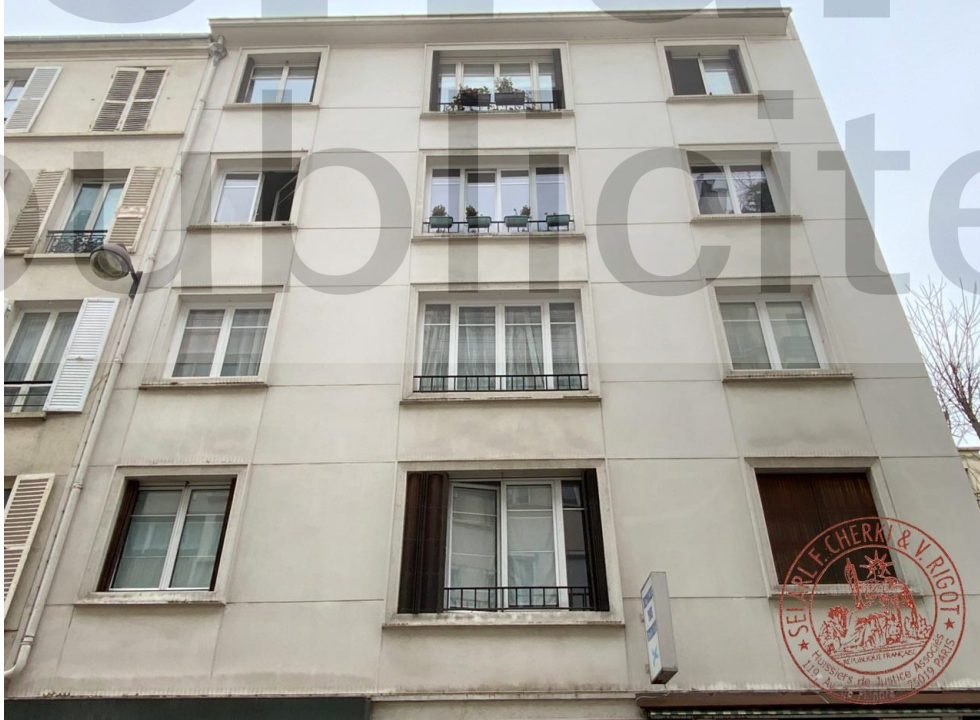
Sur l'extérieur, la façade est recouverte d'un enduit de parement crème, à l'état d'usage.

La porte cochère, en fer et partie vitrée, à deux vantaux s'ouvre et se ferme correctement.

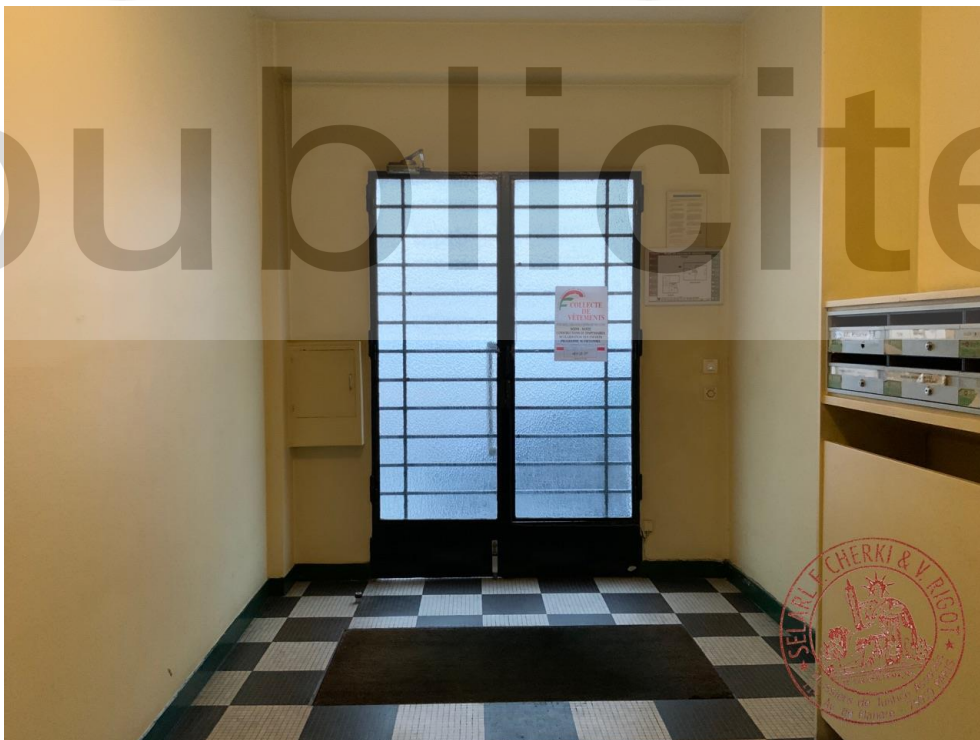
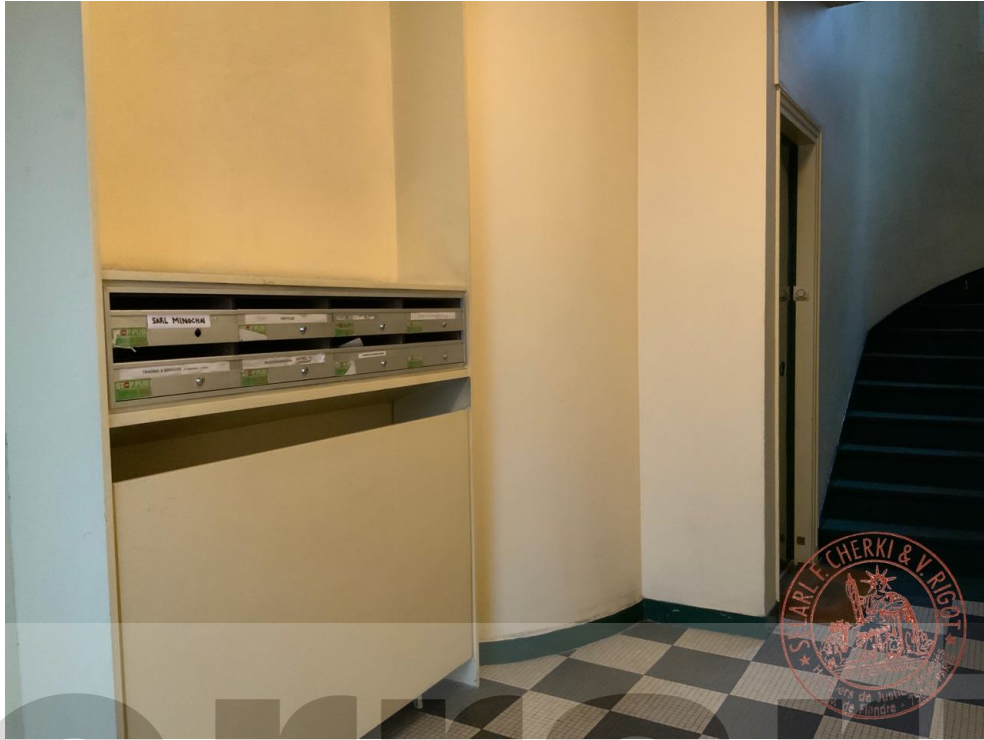
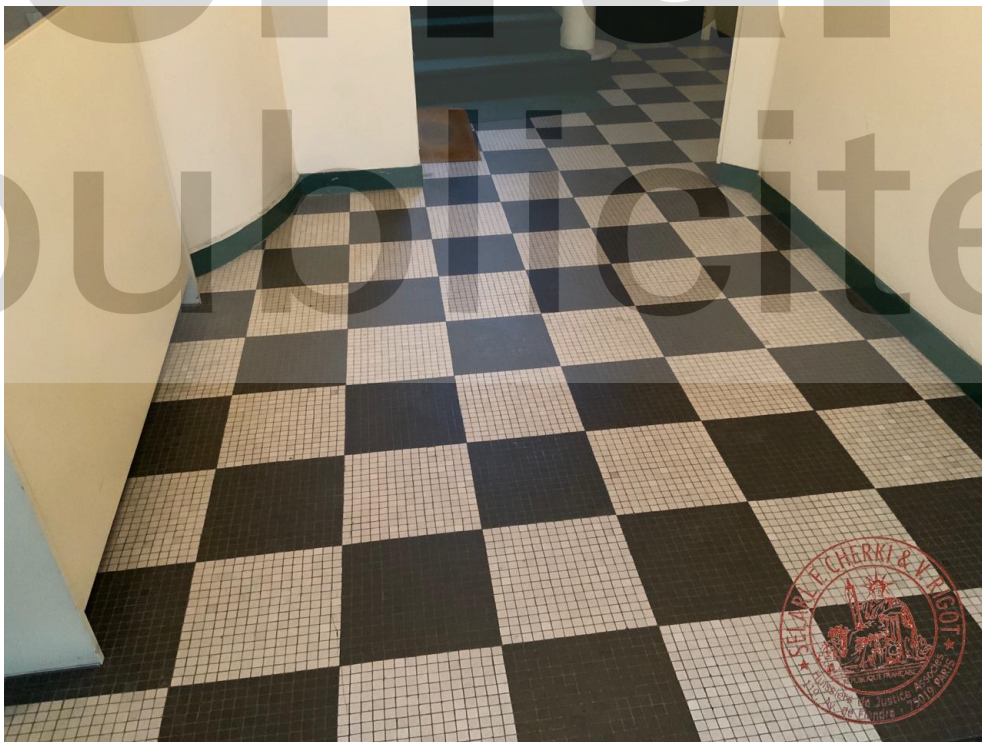
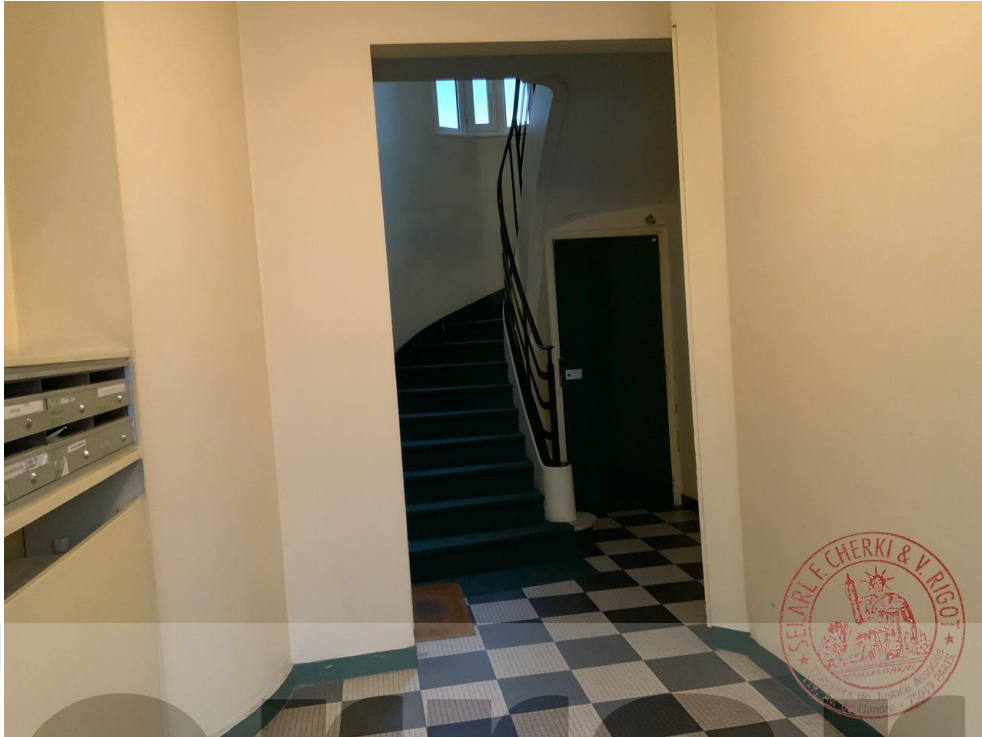
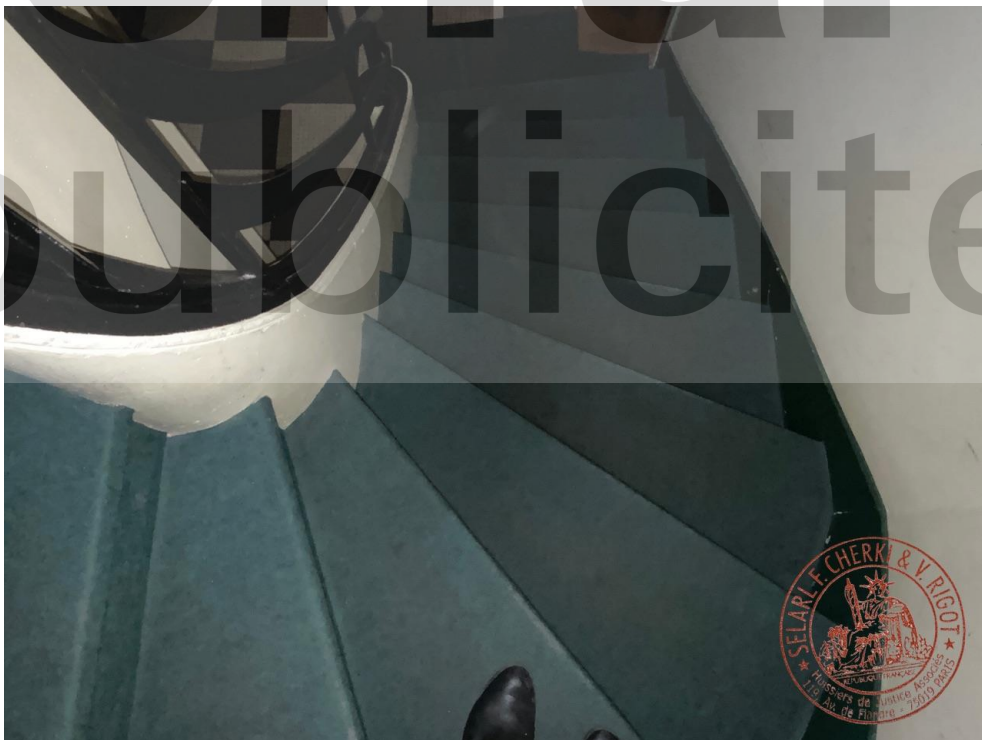
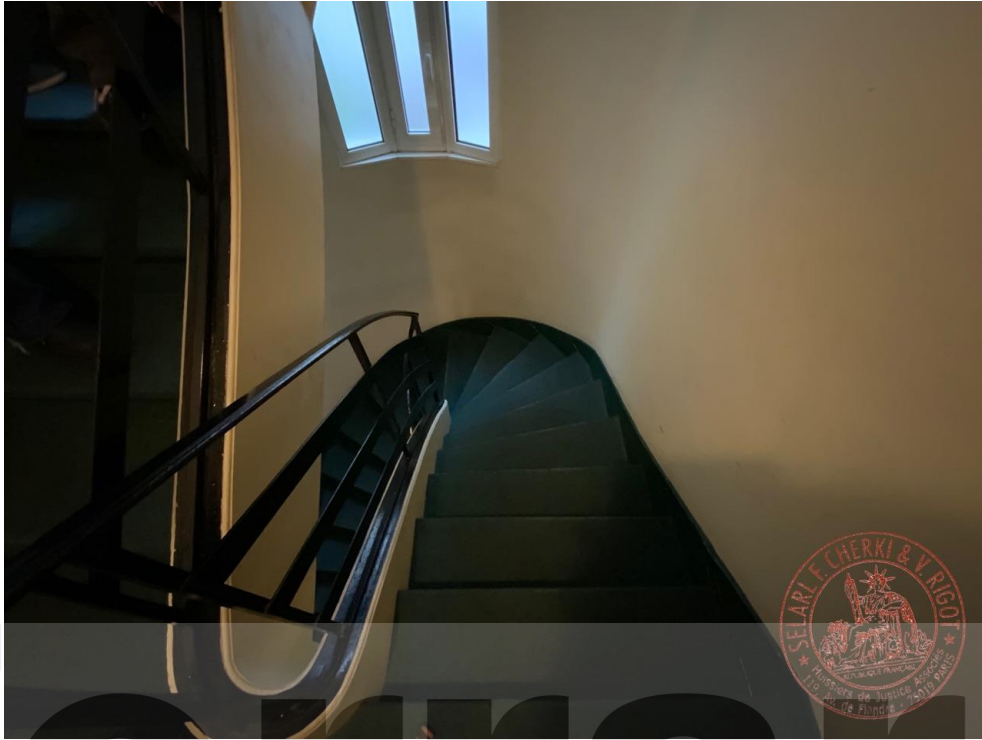
Les parties communes de l'immeuble sont en bon état général.

La sous-face de la cage d'escalier, les paliers et les murs sont recouverts d'une peinture crème à l'état d'usage avancé.

A cet égard, je note de nombreuses traces de salissure.

En partie centrale de la cage d'escalier, un garde-corps en fer recouvert d'une peinture noire à l'état d'usage avec quelques points d'écaillage.

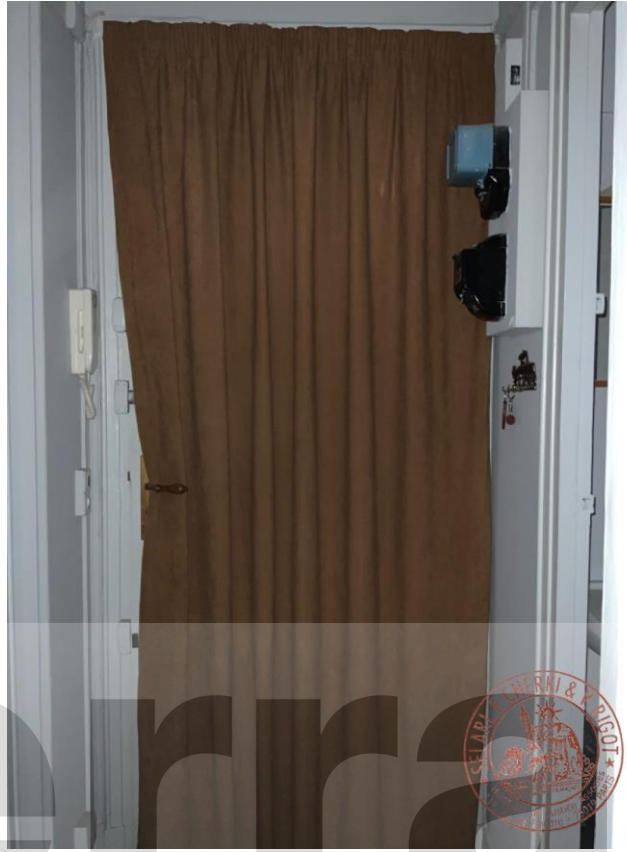
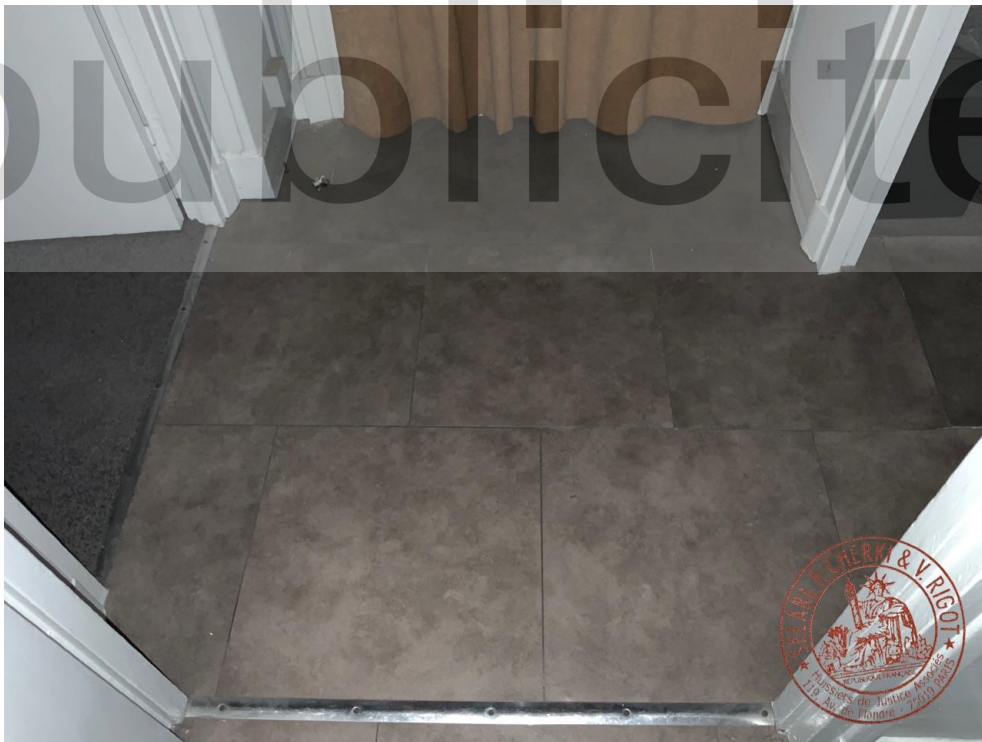
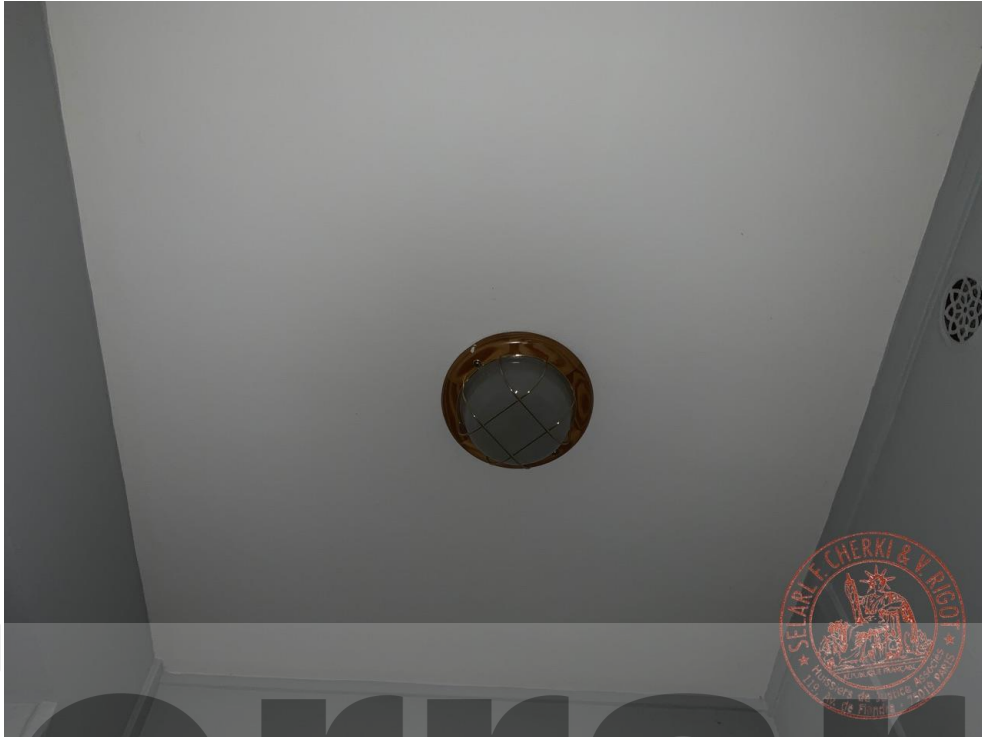
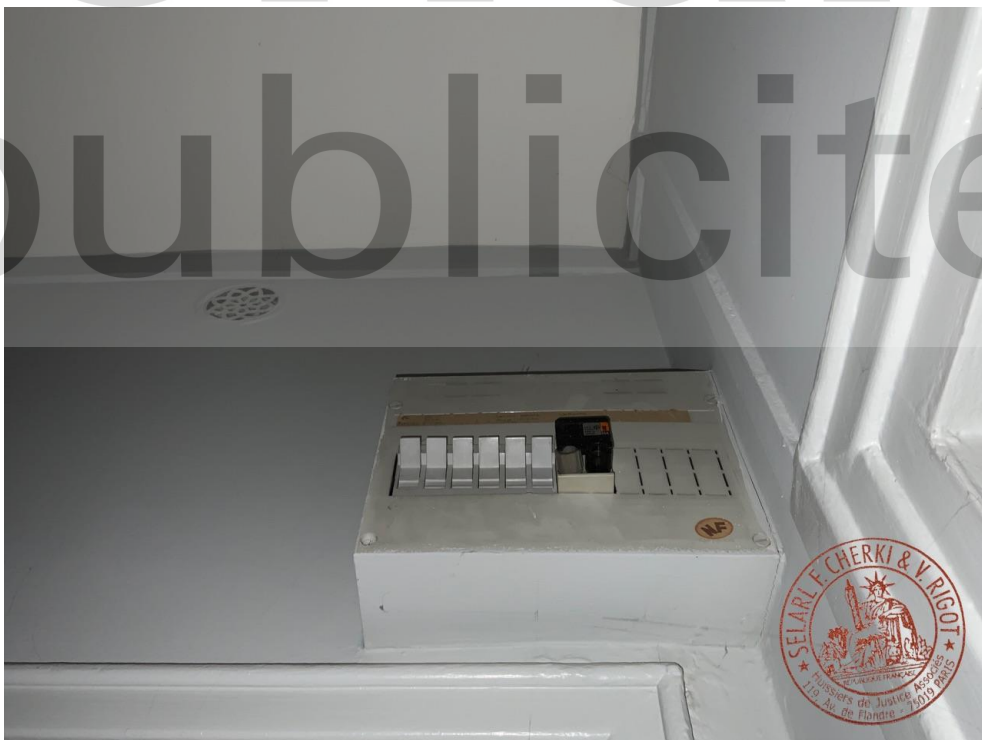
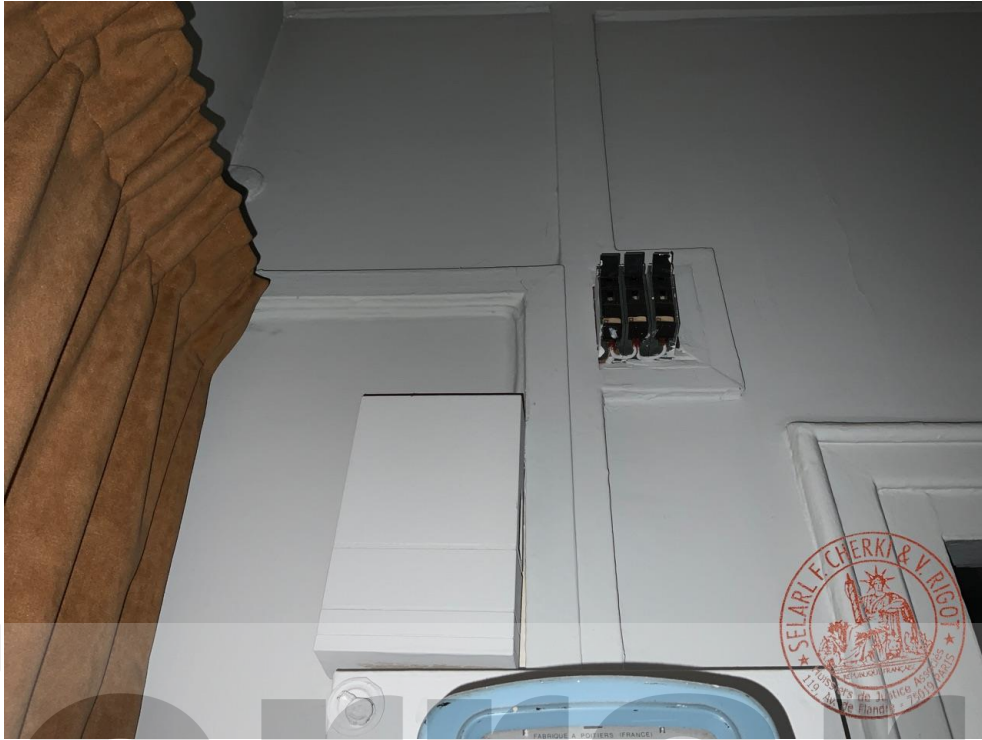
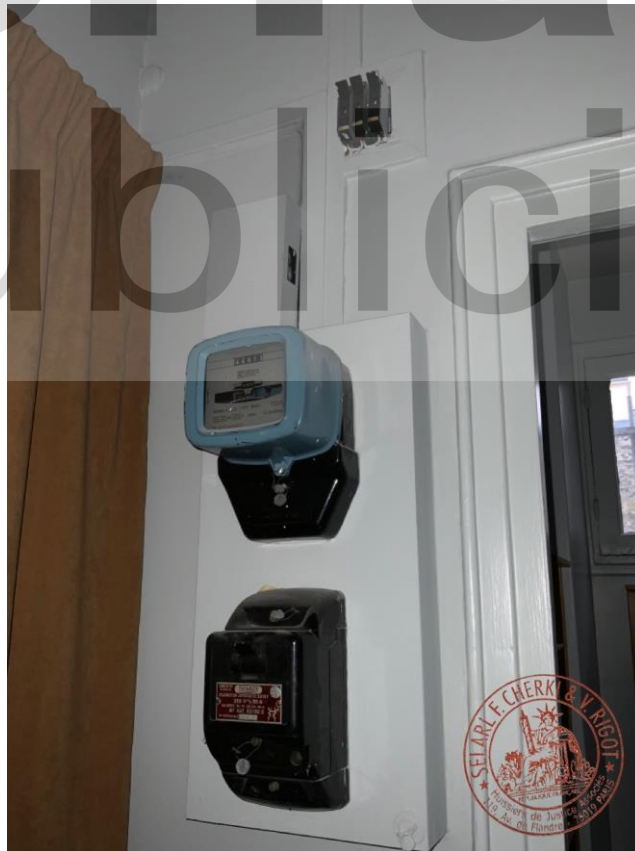
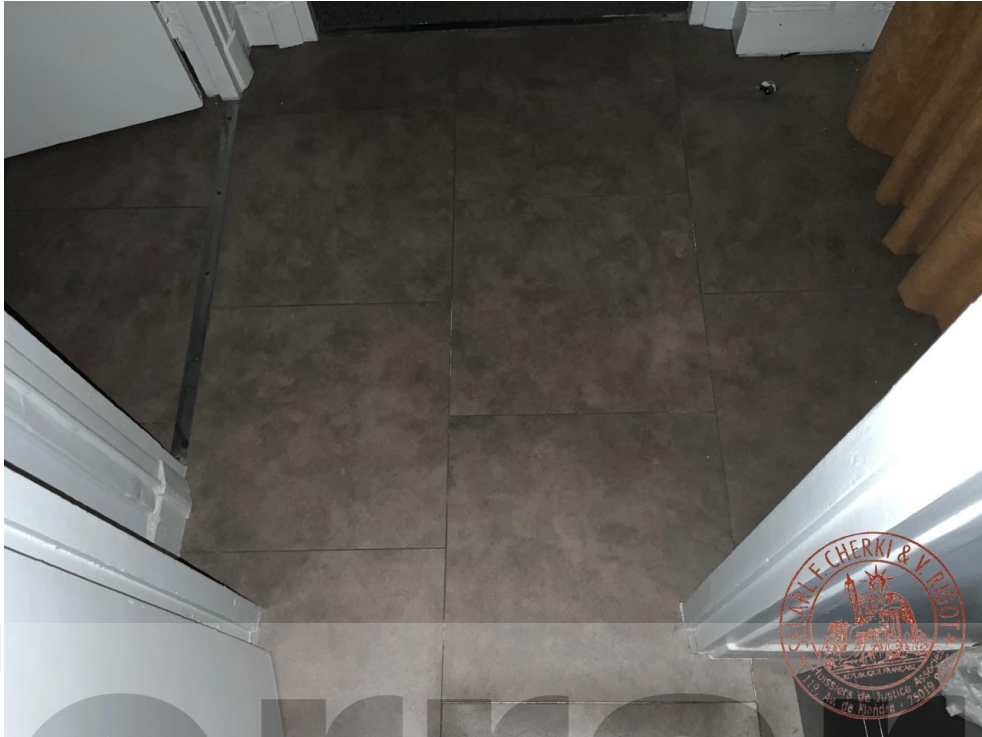
La porte palière s'ouvre et se ferme correctement.

Les dalles se décollent légèrement, notamment côté salle d'eau.

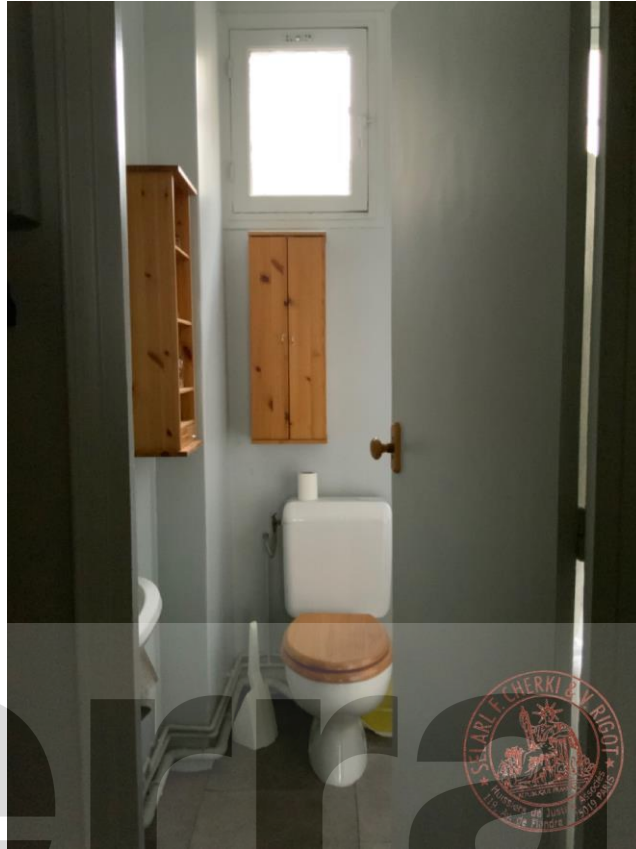
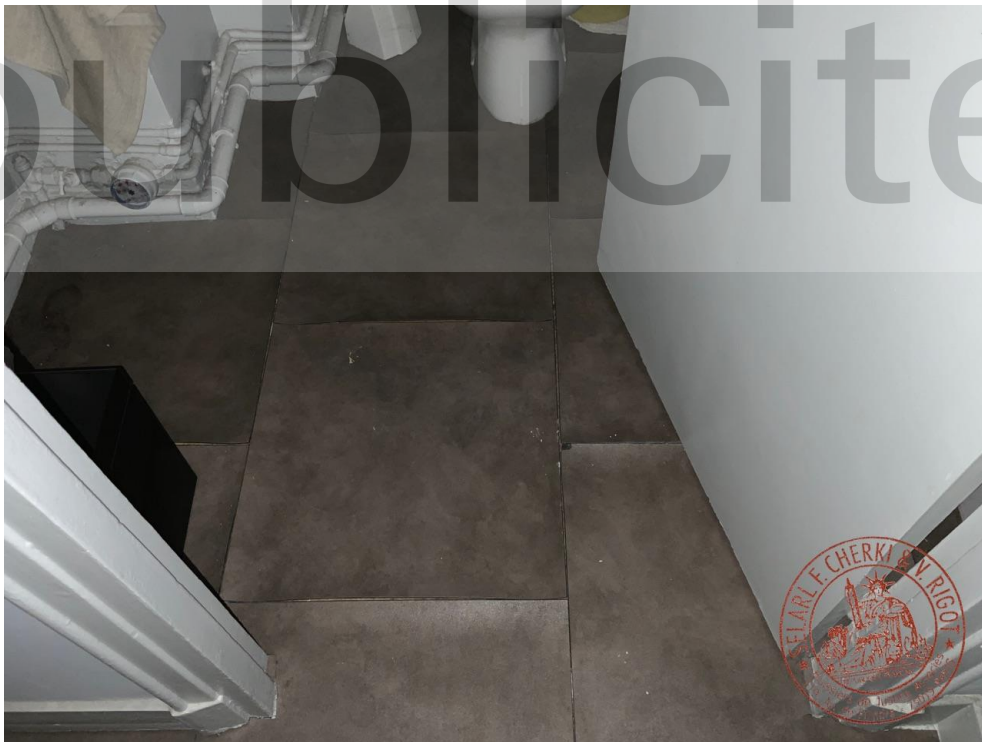
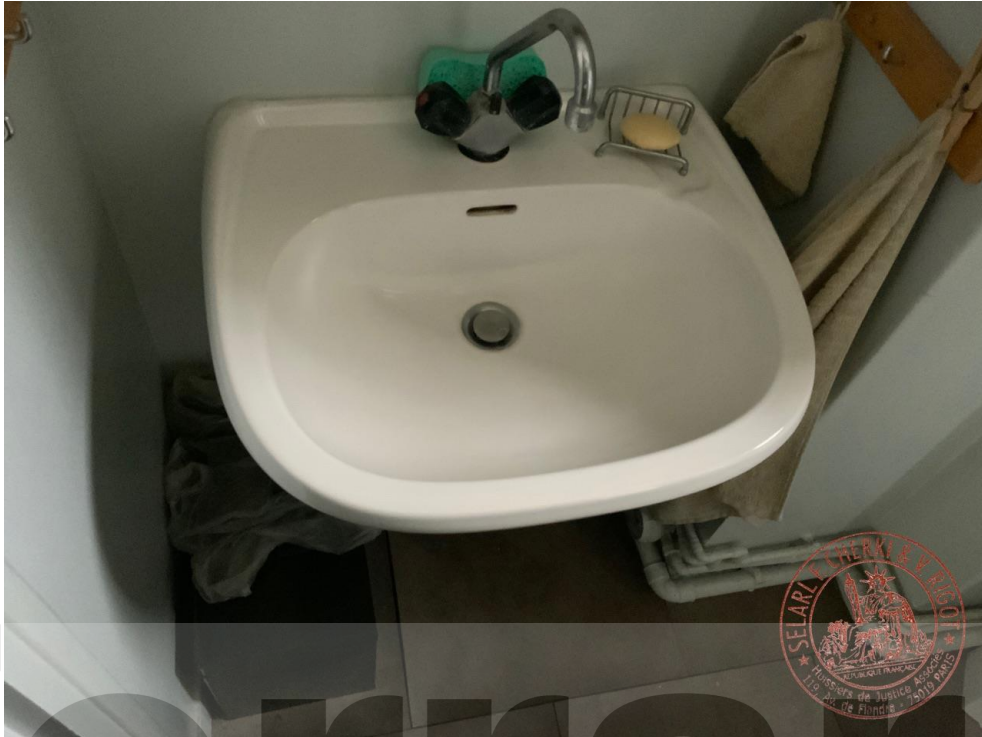
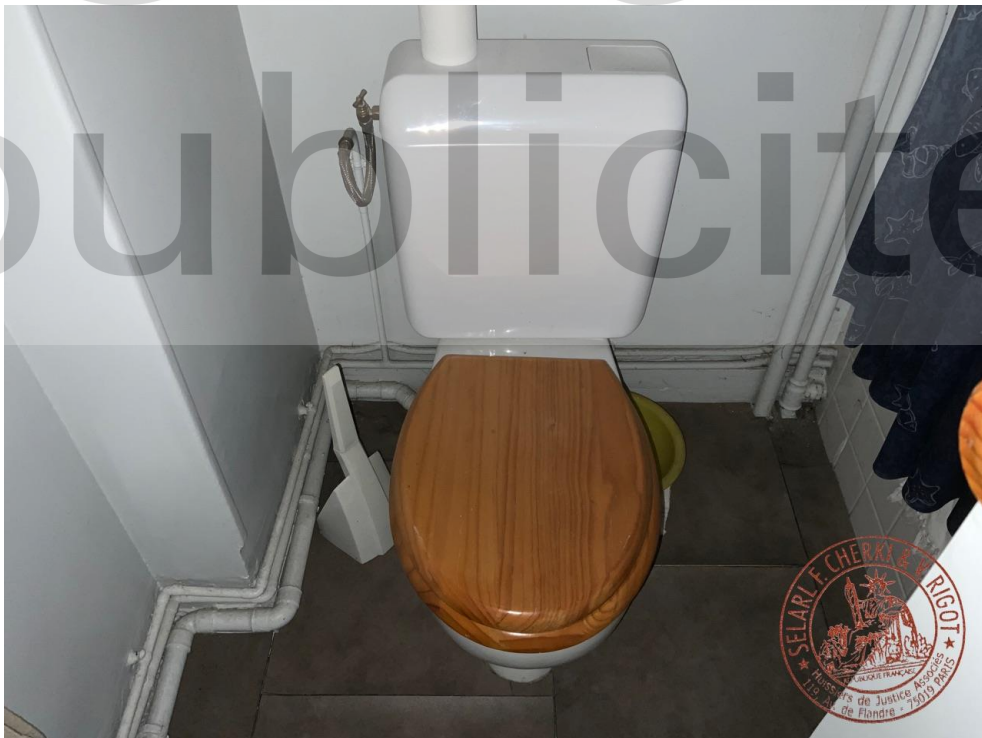
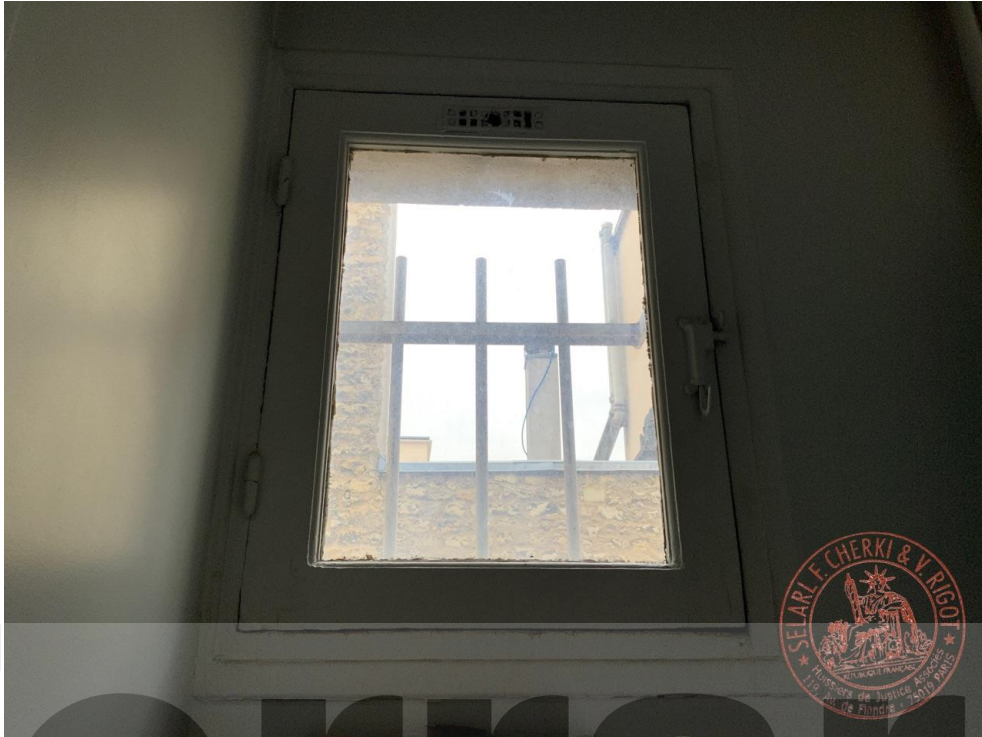
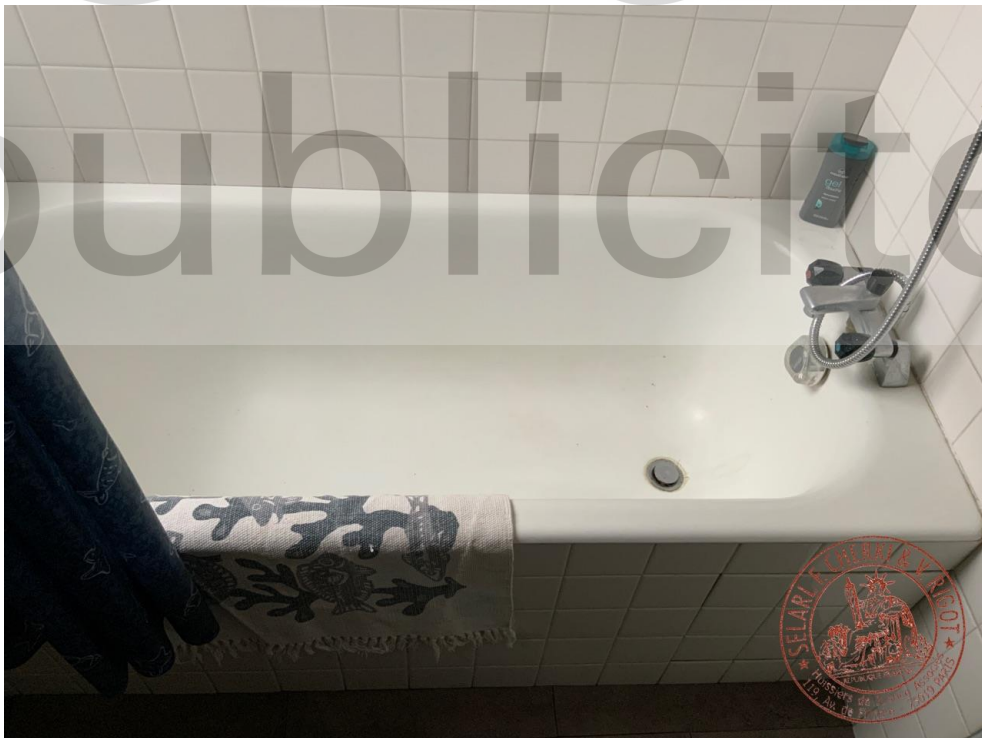
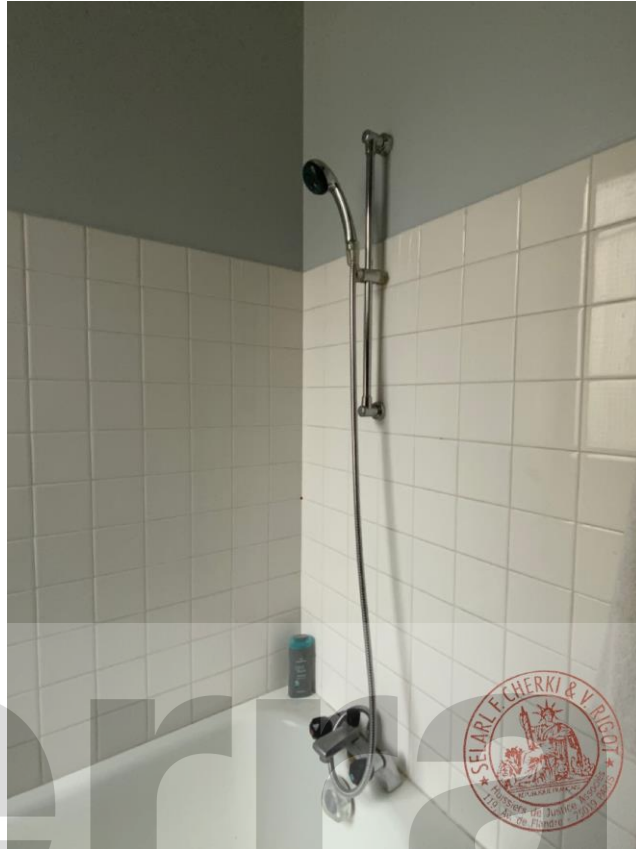
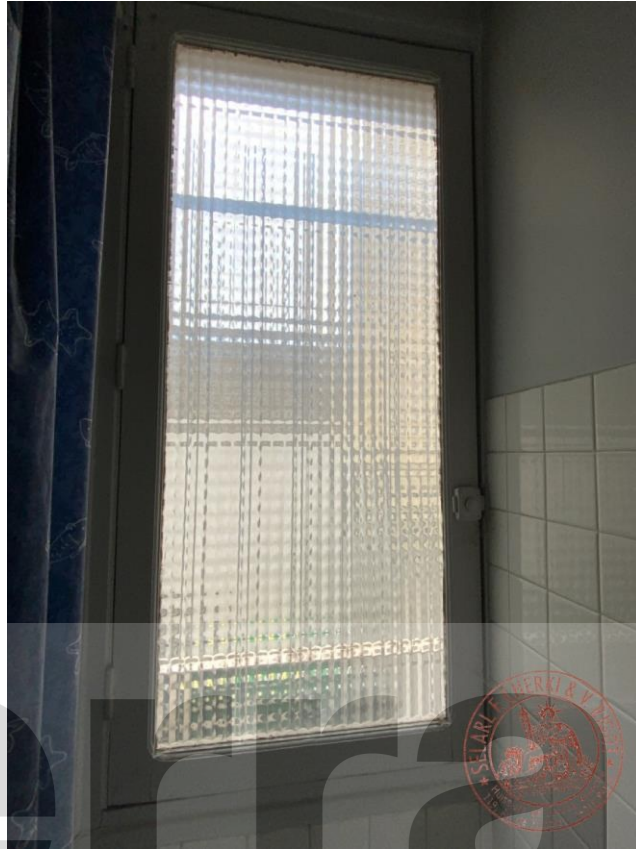
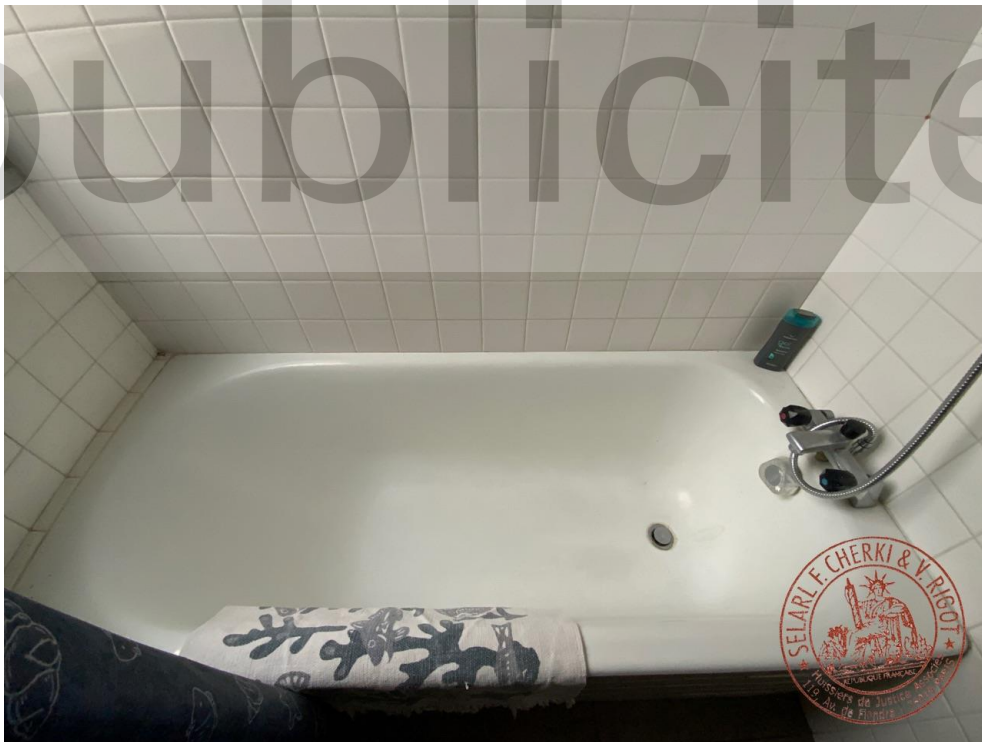
La porte se manipule correctement mais elle bloque néanmoins sur les dalles de linoléum soulevées et décollées.

Au sol, les dalles de linoléum se décollent et se soulèvent largement.

Je note une trace d'infiltration d'eau en limite de la baignoire, en périphérie des tuyaux de canalisation.

- Une fenêtre haute, un vantail, simple vitrage. Le vitrage est intact. La fenêtre s'ouvre et se ferme correctement. Le loquet est fonctionnel.
- Une fenêtre en bois, un vantail, simple vitrage, à verre dormant, équipée d'un verrou. Le verrou est collé, la fenêtre ne s'ouvre pas. Je note quelques traces d'infiltration d'eau en partie basse.
