PROCÈS-VERBAL DESCRIPTIF

L'AN DEUX MILLE VINGT-ET-UN ET LE SEIZE DECEMBRE

Sur la commune de Paris 16ème, 96 rue Boileau, les biens et droits immobiliers cadastrés section AR n° 76 lieudit « 96 rue Boileau » pour une contenance d'1 are 55 centiares.

UN APPARTEMENT situé au 1er étage gauche, comprenant: entrée, chambre, salle de bains, water-closets.

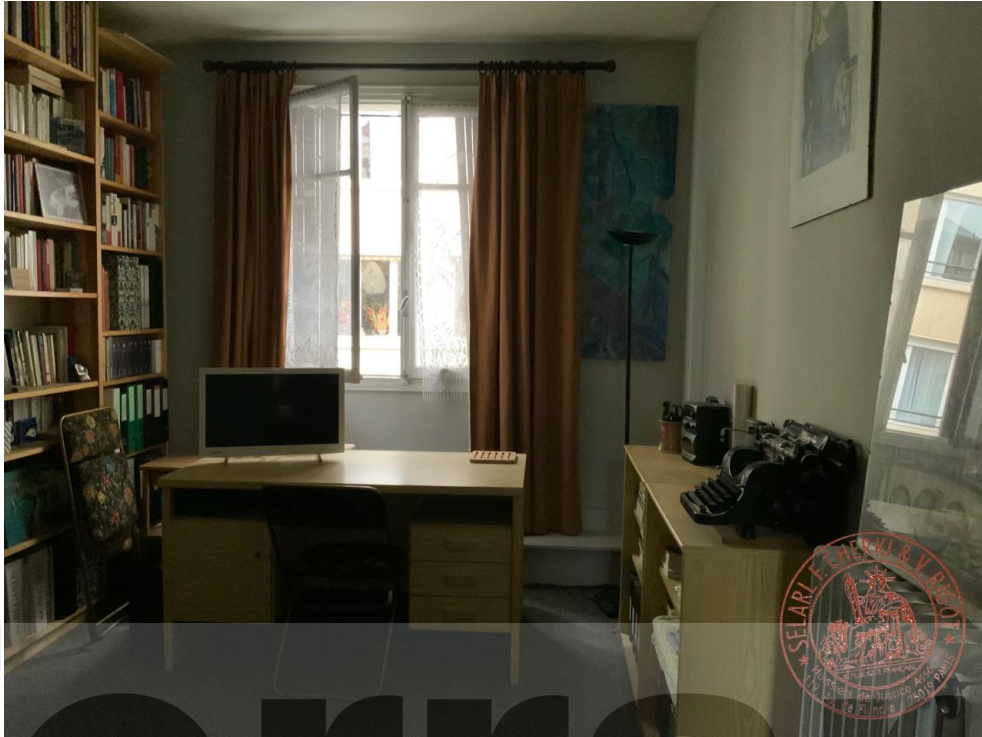
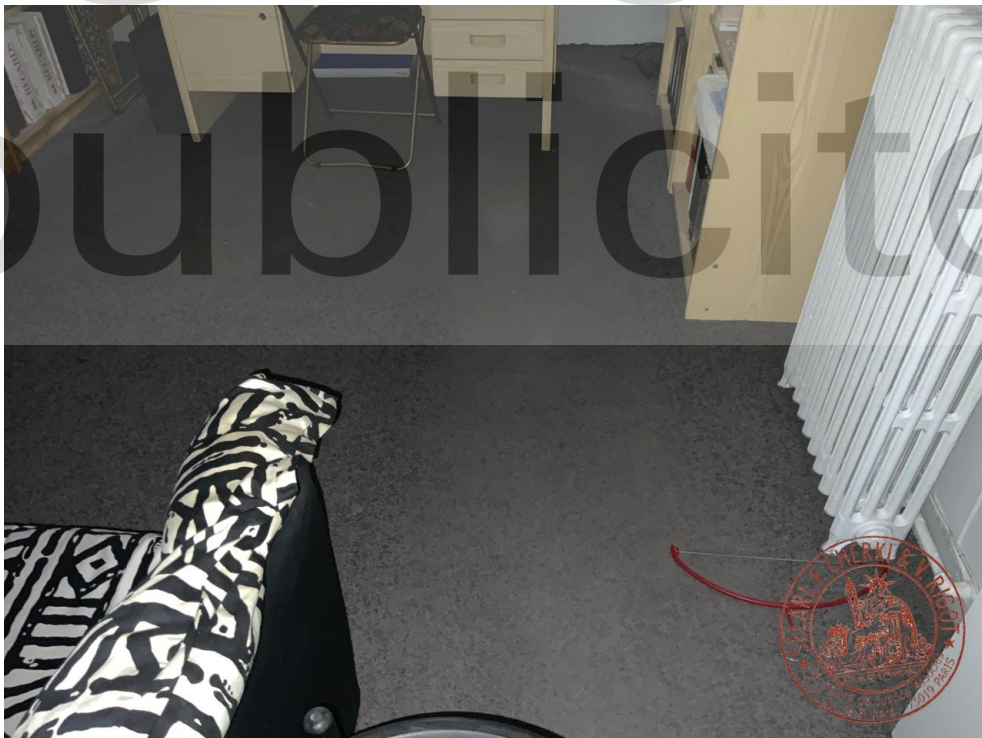
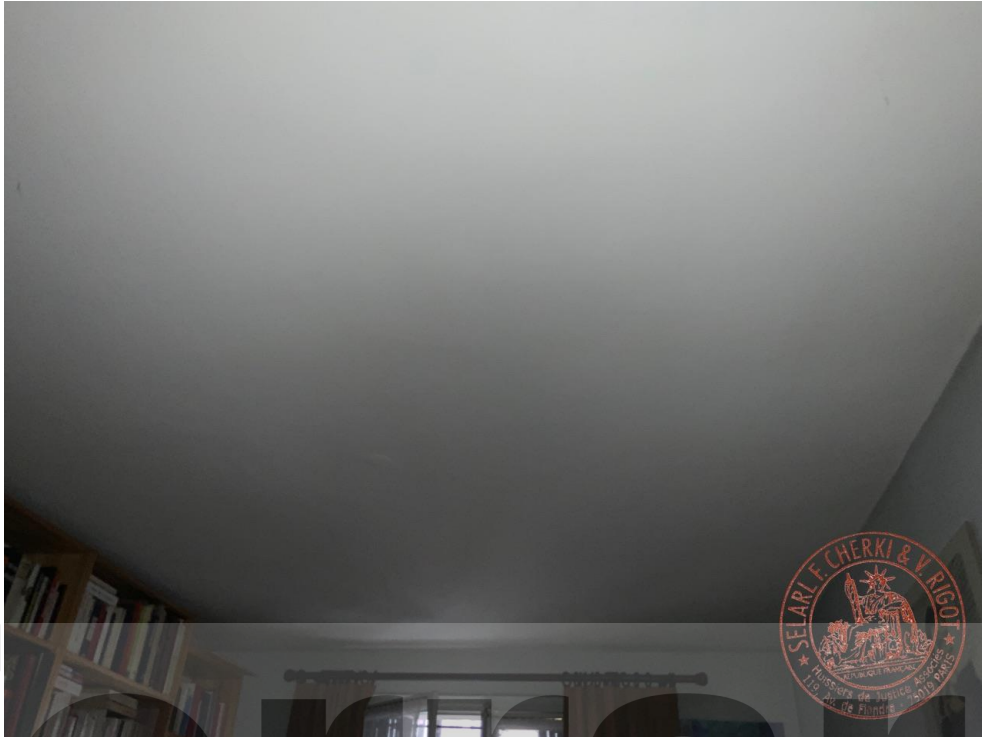
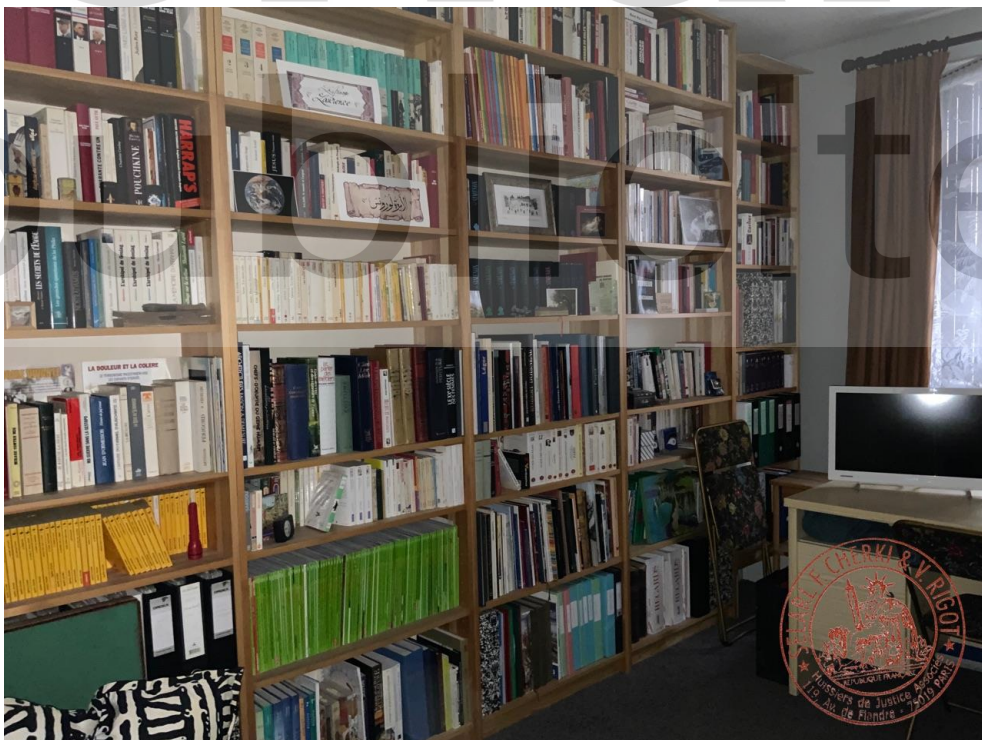
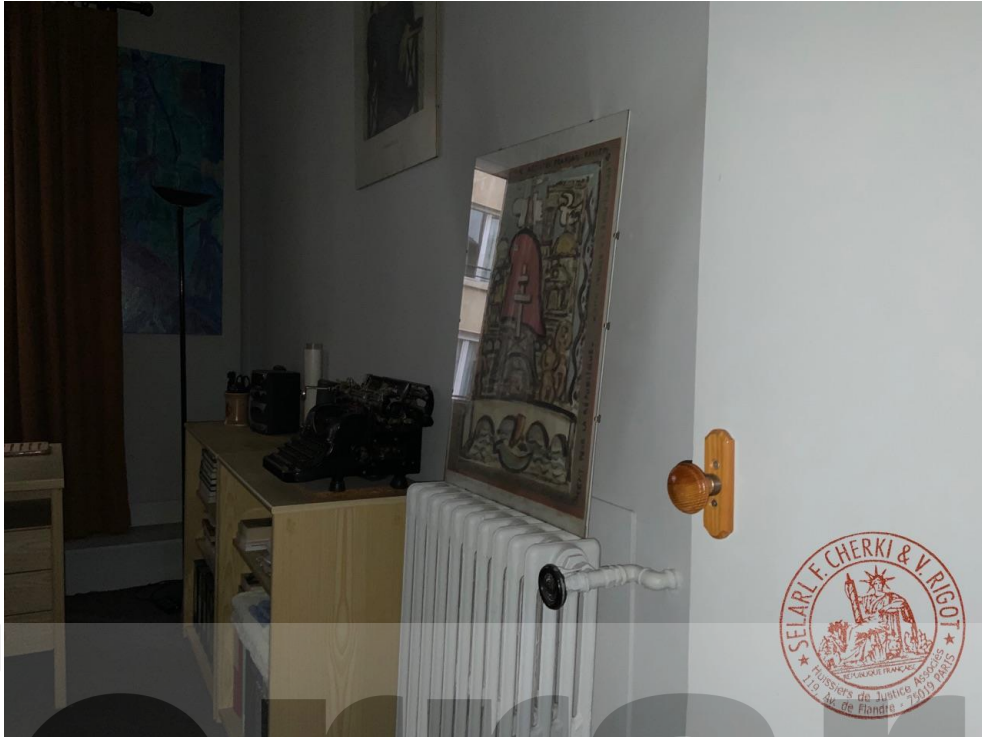
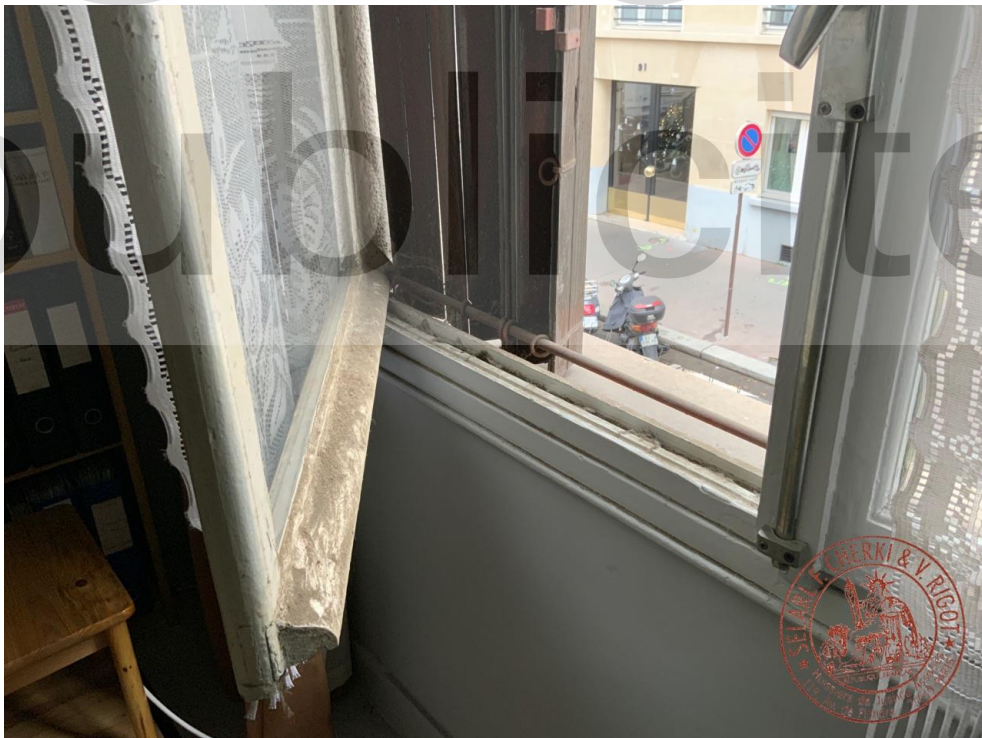
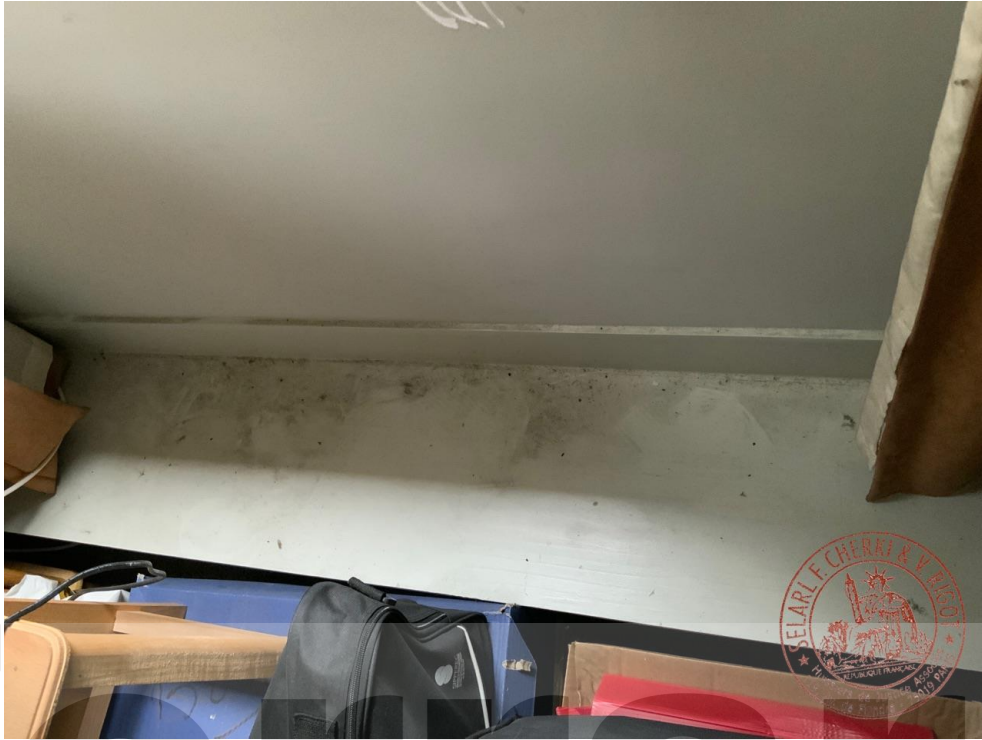
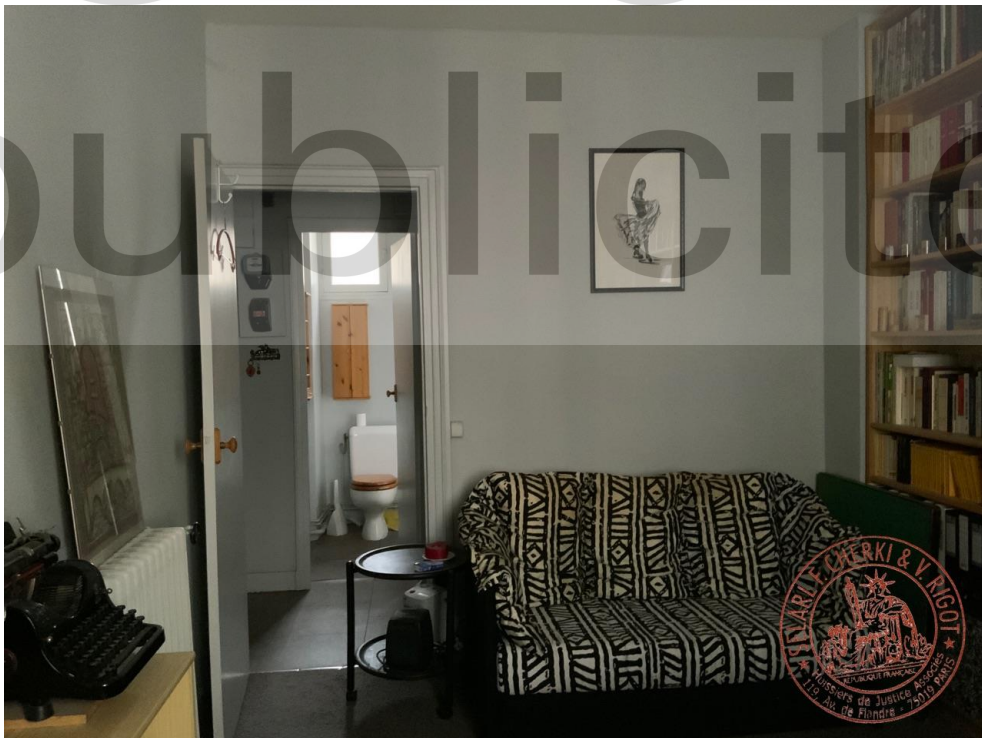
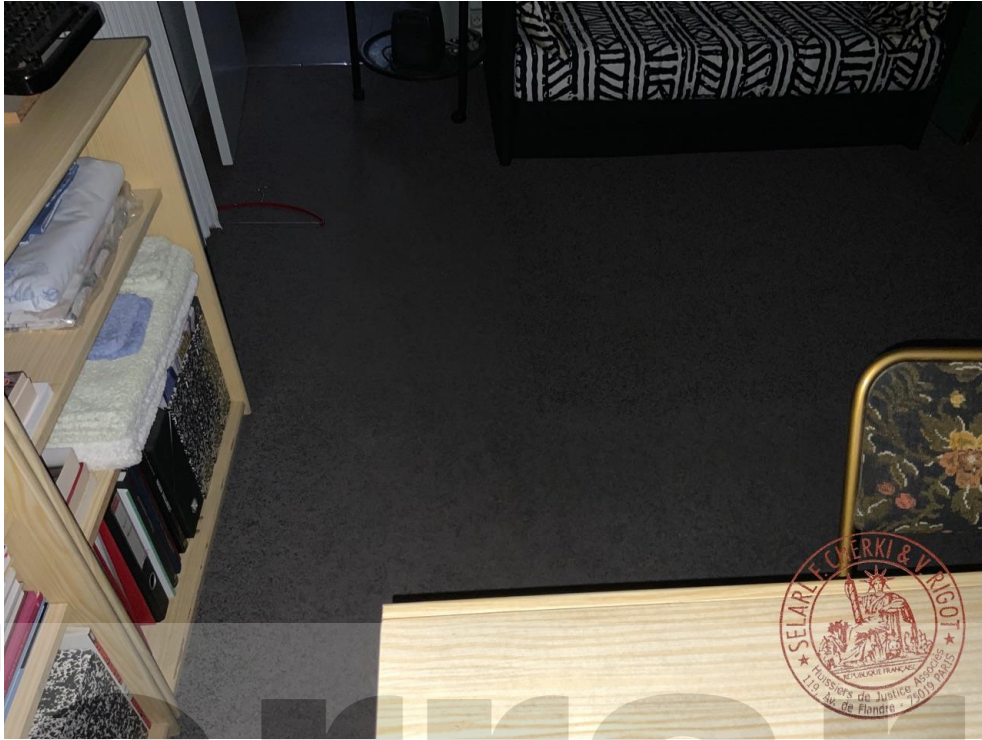
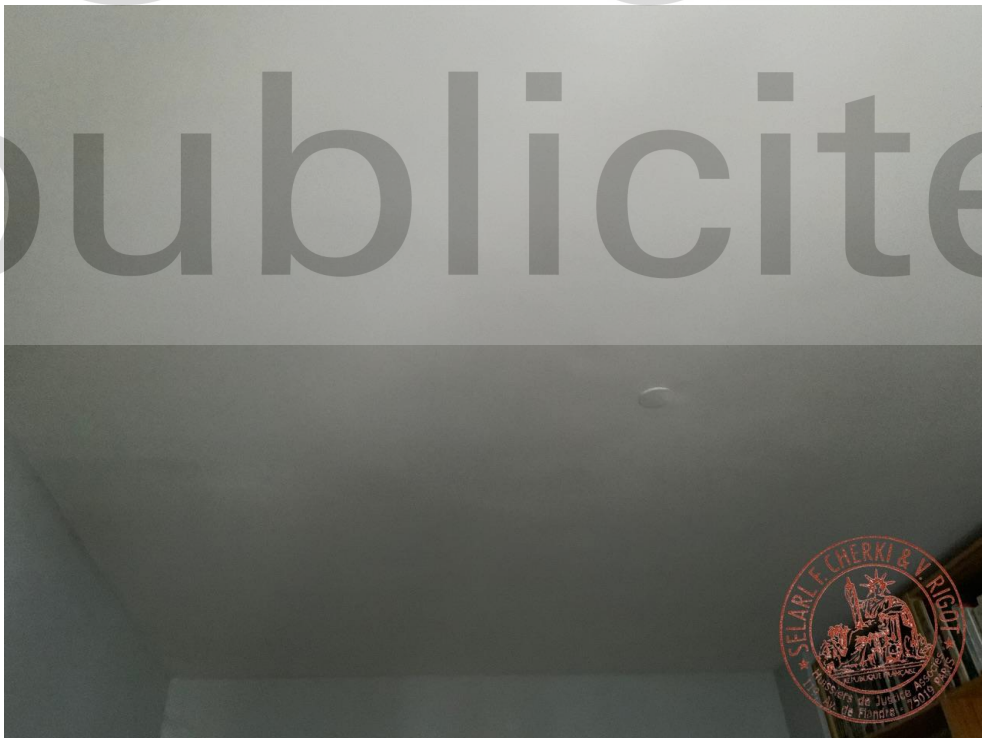
La porte en bois, simple battant, se manipule correctement.
Poignée en bois, non fonctionnelle, la gâche étant légèrement bloquée.

Au sol, une moquette grise à l'état d'usage.
Celle-ci est usée.
Je note également quelques points d'enfoncement.

Présence de volets de type persienne en bois extérieurs, à l'état d'usage avancé. ©

En allège de la fenêtre, sur toute la longueur de la façade extérieure, un coffrage en bois entièrement recouvert d'une peinture grise à l'état d'usage, néanmoins très sale avec de nombreux résidus de poussière.

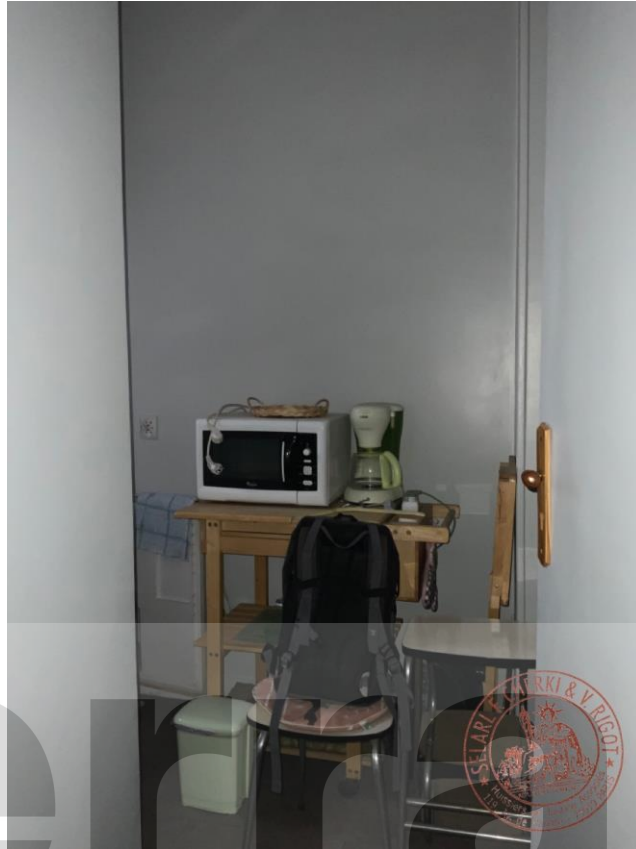
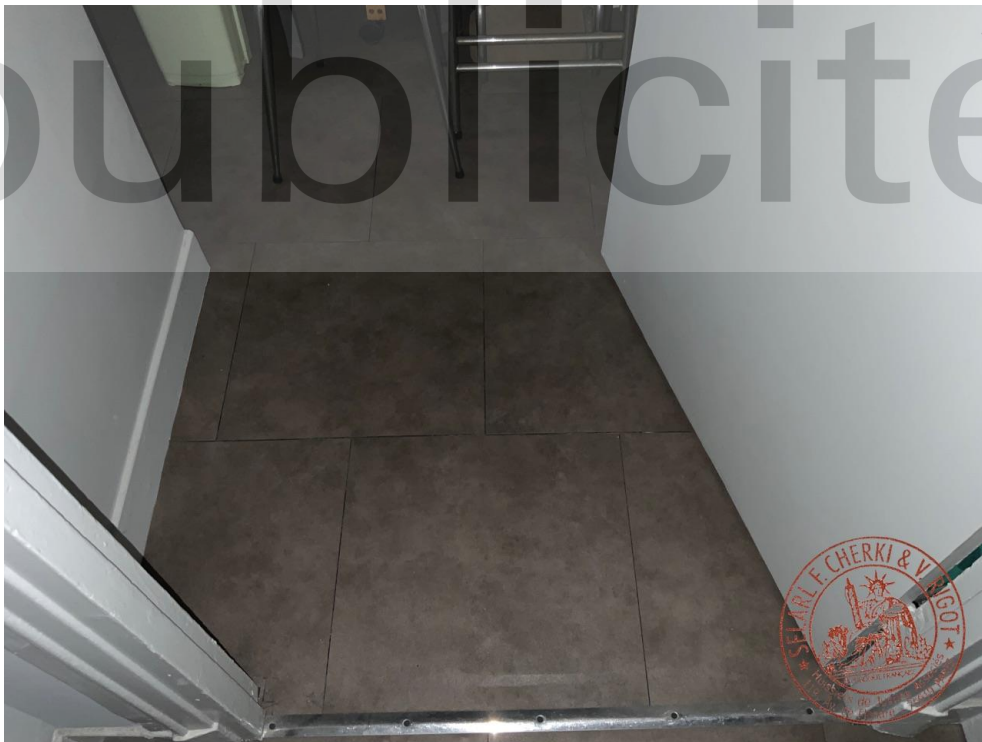
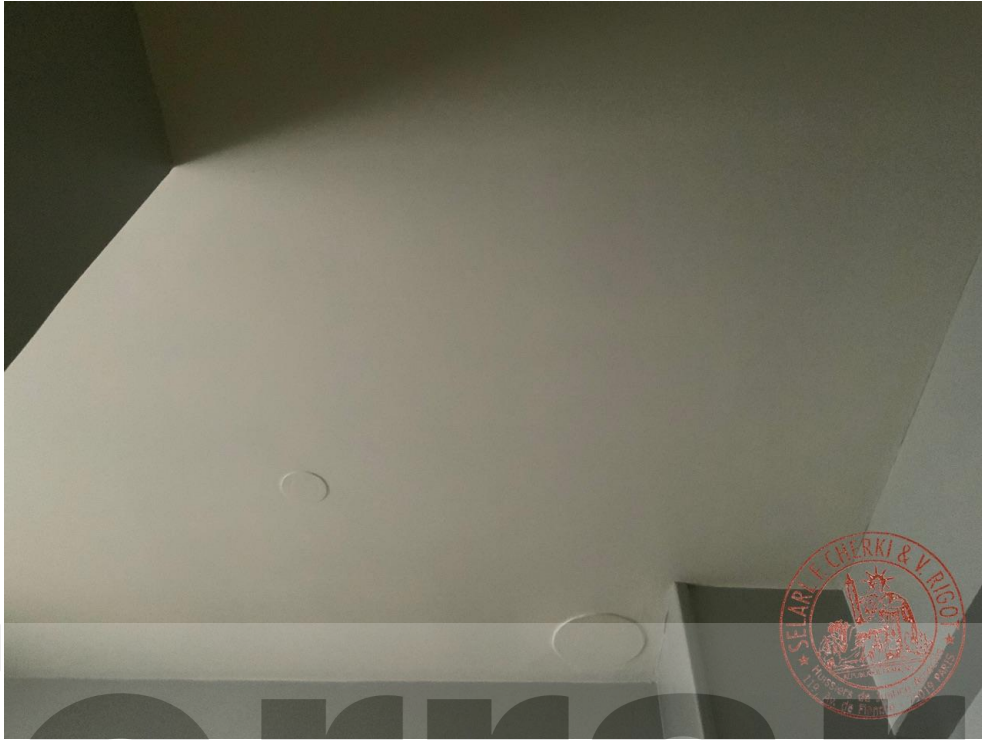
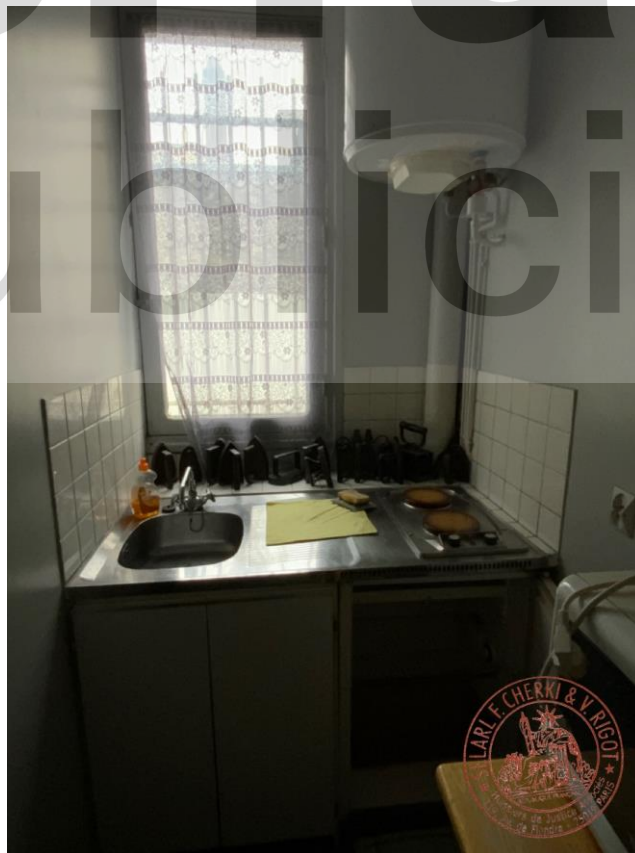
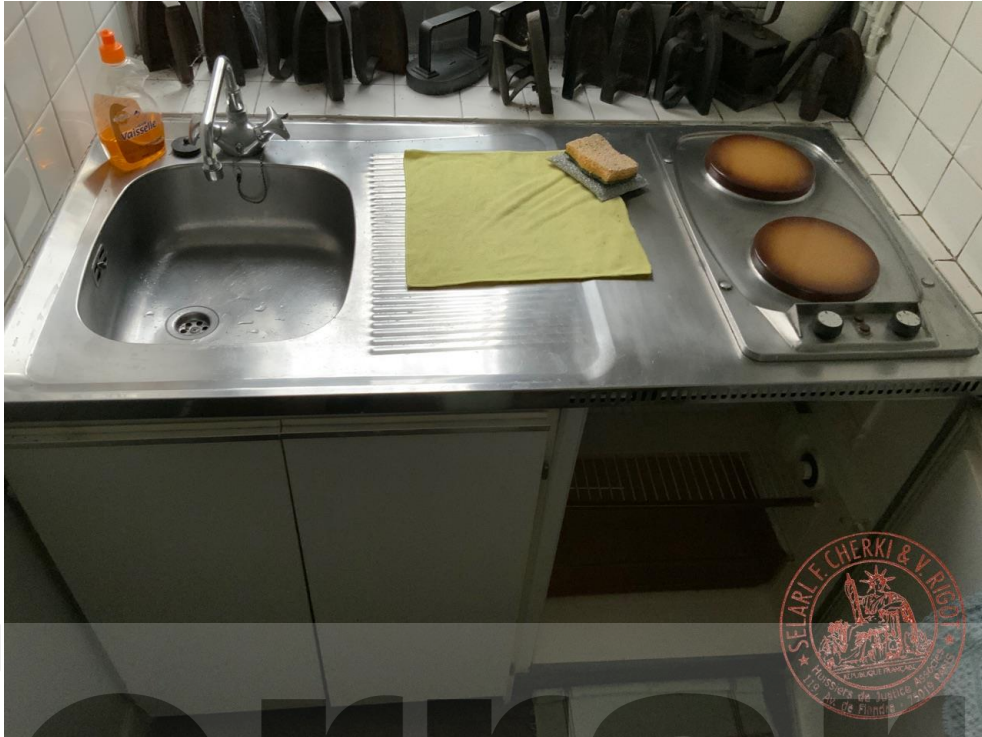
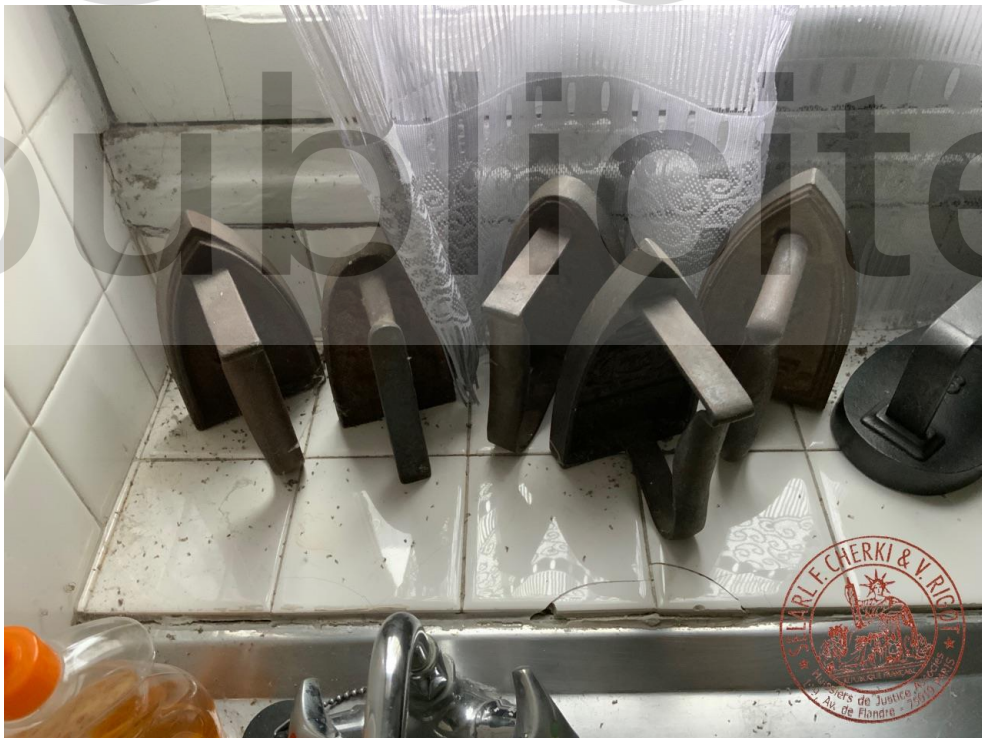
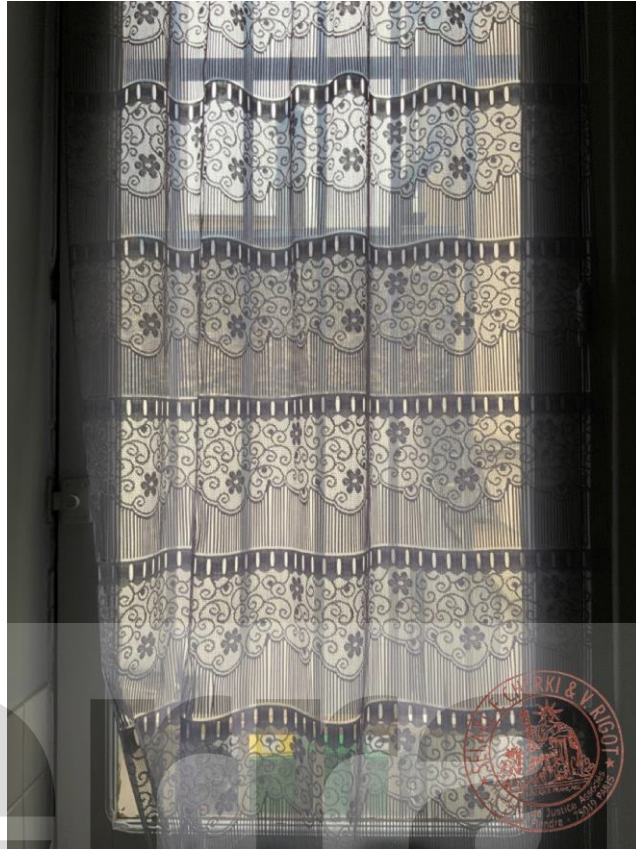
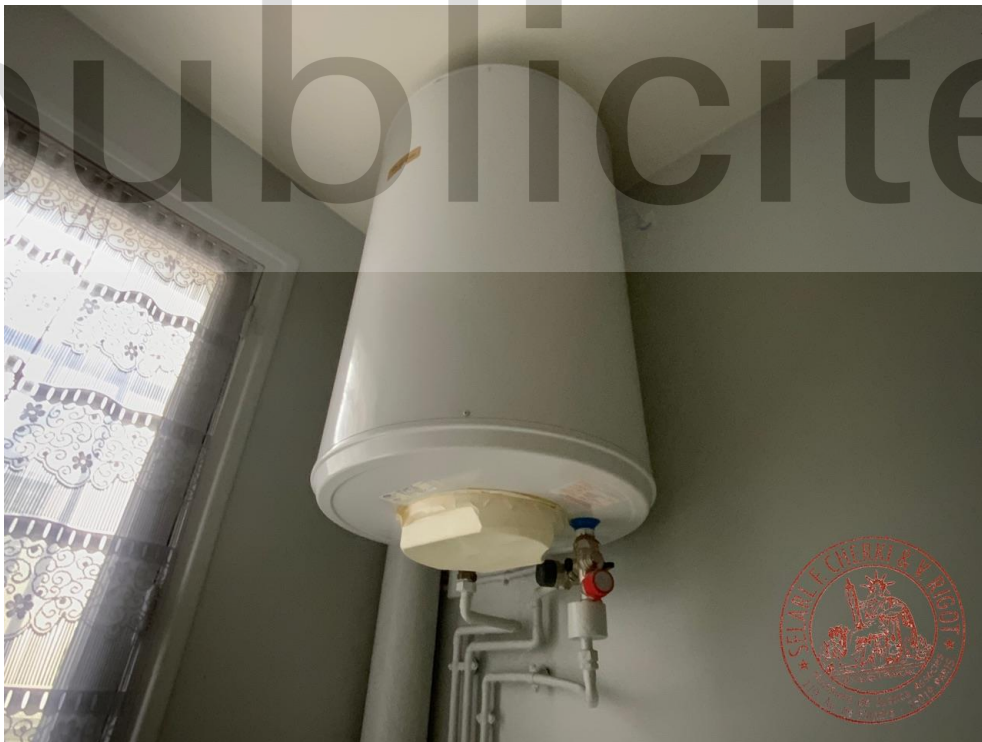
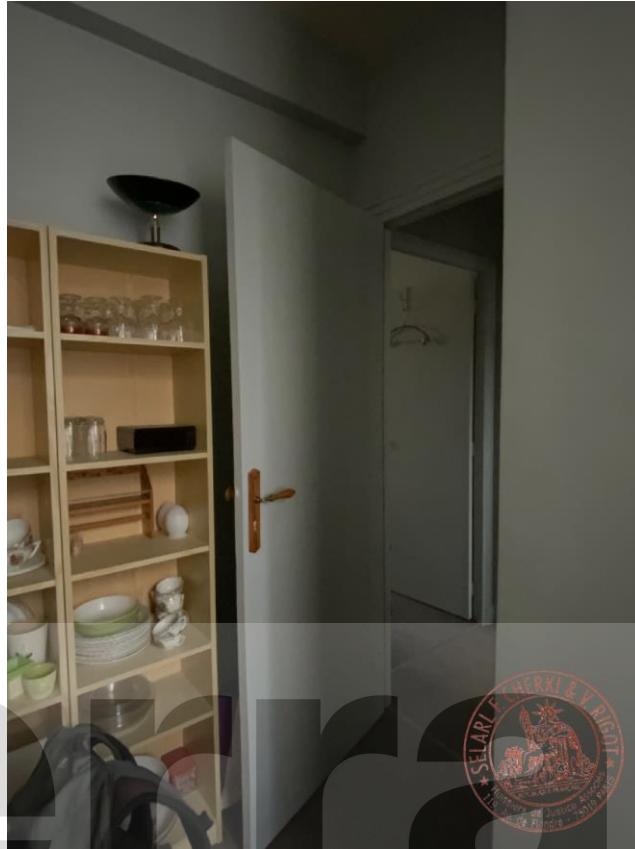
La porte ne ferme pas et bloque sur le bâti à la manipulation.

Une poignée en bois, non fonctionnelle, celle-ci tourne dans le vide, la gâche étant bloquée.

La pièce est éclairée par une fenêtre en bois, un vantail, simple vitrage, ancienne, équipée d'un verrou, lequel ne fonctionne pas.

Je note quelques traces d'infiltration d'eau en partie basse de la fenêtre s'accompagnant de nombreux résidus de poussière.

Le carrelage derrière le lavabo est cassé en deux endroits.
