# PROCES VERBAL DE CONSTAT

L'AN DEUX MILLE VINGT-ET-UN et le PREMIER DECEMBRE

Me suis transporté ce jour à 9 heures 30, 9 passage Gustave Lepeu à 75011 PARIS, où j'ai procédé à mes constatations.

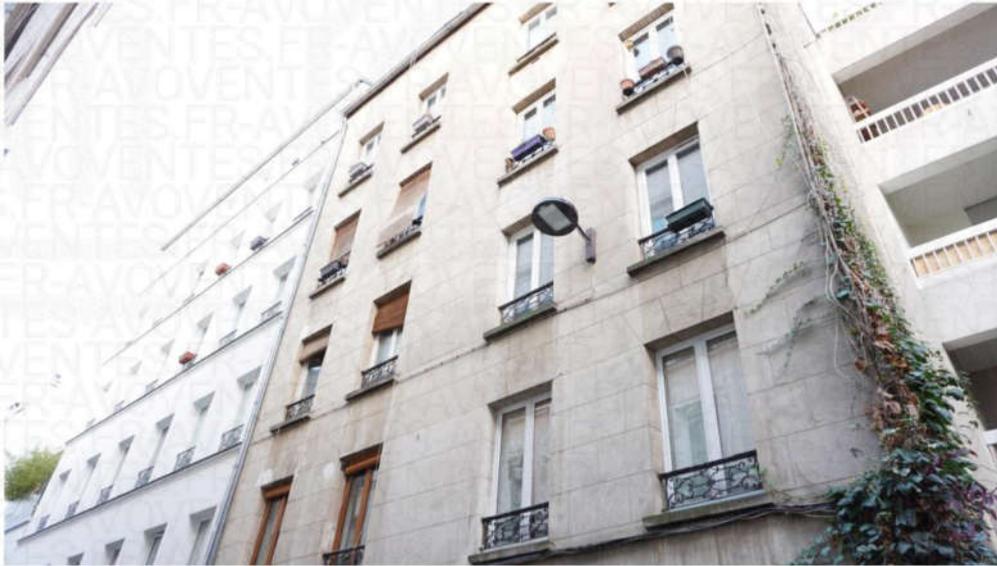
La façade ne présente pas de détérioration majeure. Je constate un cheneau de facture récente au niveau de l'acrotère ainsi qu'une gouttière de facture récente. La porte d'accès est en bon état.

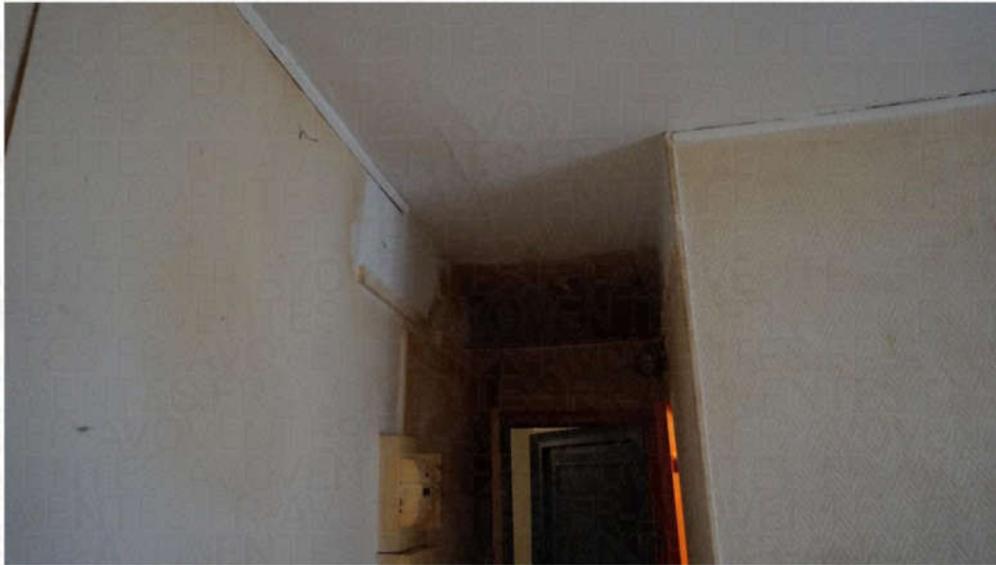
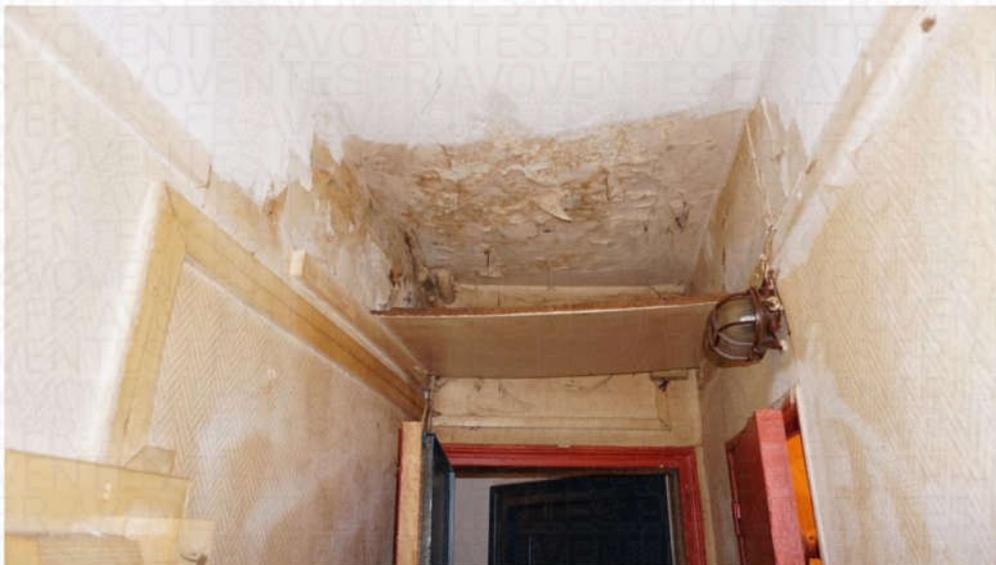
Entrée

Plafond : peinture totalement défraîchie, traces d'une importante infiltration au-dessus de porte avec présence d'une planche au-dessus de porte sur tasseau bois. Une importante fissuration avec tassement d'un ferrailage en sous-face est visible au plafond en première partie de l'entrée. Je constate une ramification sur la gauche en direction du spectre d'un ancien cloisonnement au-dessus de la cuisine.

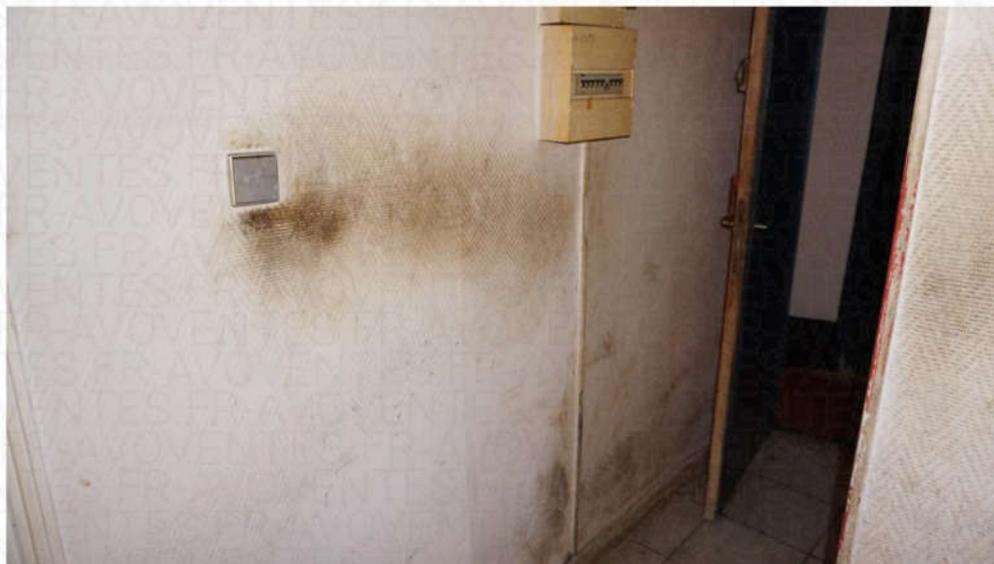
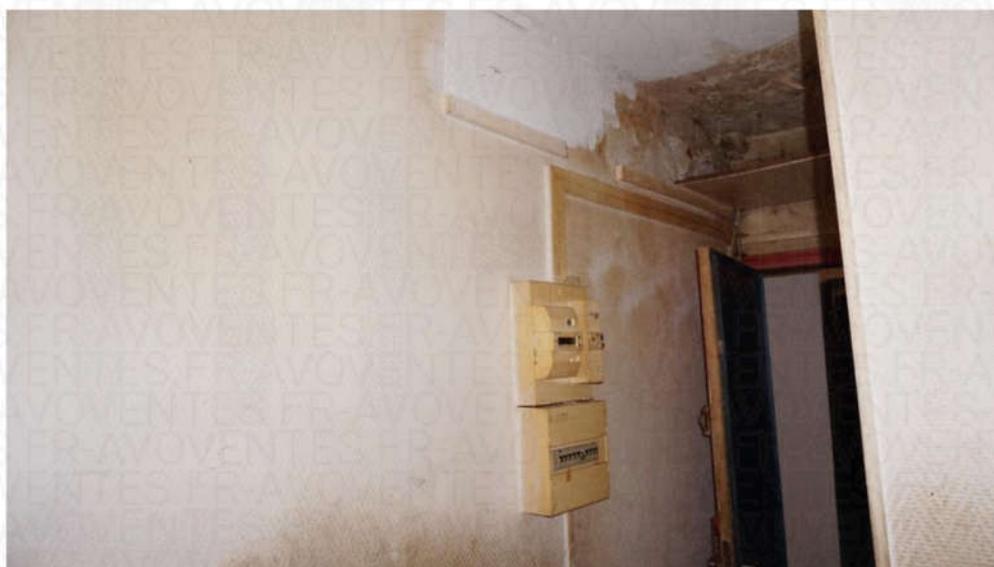
Murs d'entrée : toile de verre peinte en mauvais état, nombreuses traces, marques, salissures, poussière. Je constate, en allège, que la toile de verre peinte est décollée avec éclatement du dessus de plinthe.

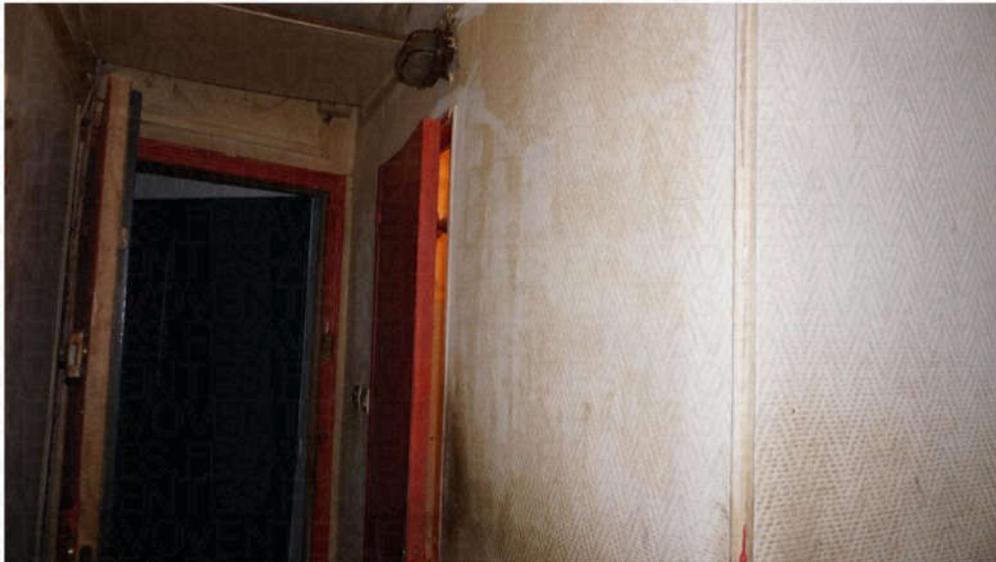
Sur la gauche à l'accès, au pourtour de la porte d'accès à la salle d'eau, je constate que la toile de verre est maculée, traces, marques, cernes jaunâtres.

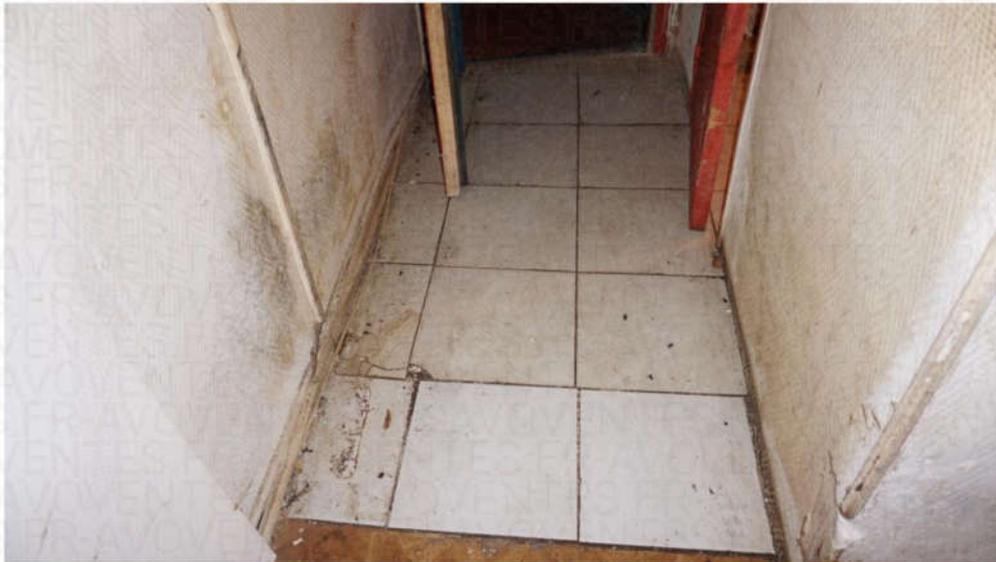
Sol : carrelage morcelé, faïencé avec éclats et fissurations. Le tout étant sale, collant.

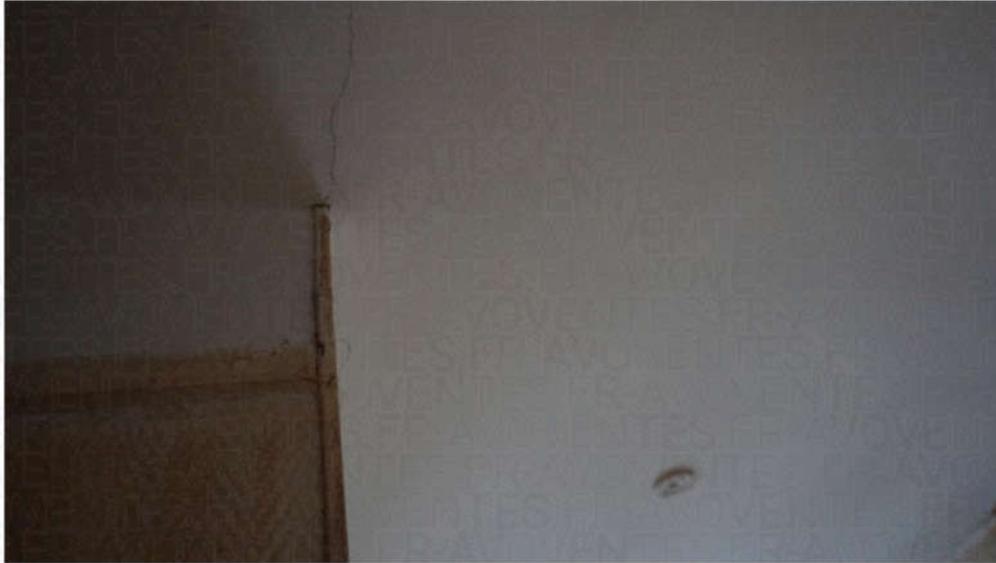
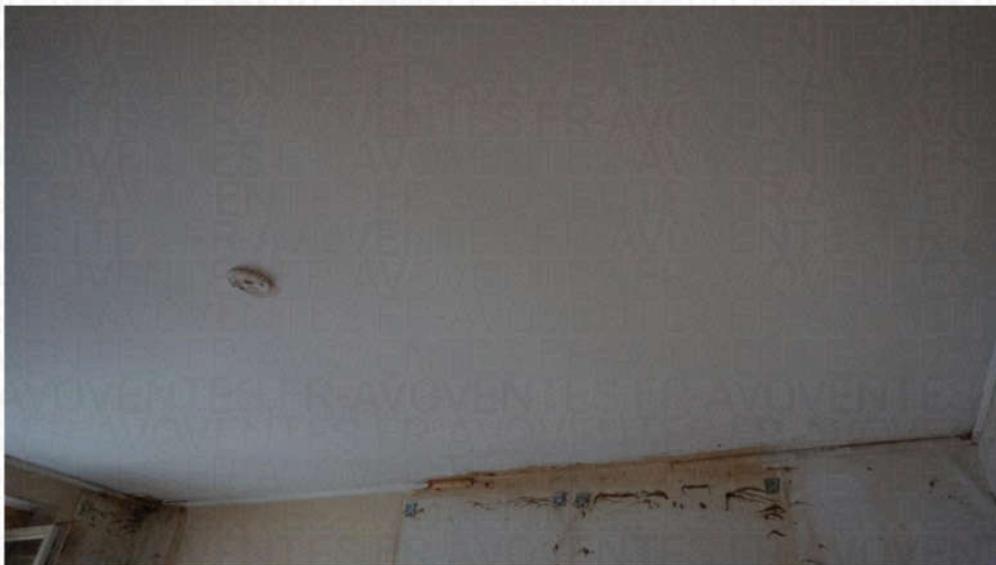
Pièce à vivre

Plafond : avec spectre d'une ancienne tête de détection de fumée en partie centrale. Peinture défraîchie aux bordures de cueillies, quelques traces et marques. Je constate la fissuration précédemment mentionnée par mes soins, en extension, à partir de la tête d'épi murale.

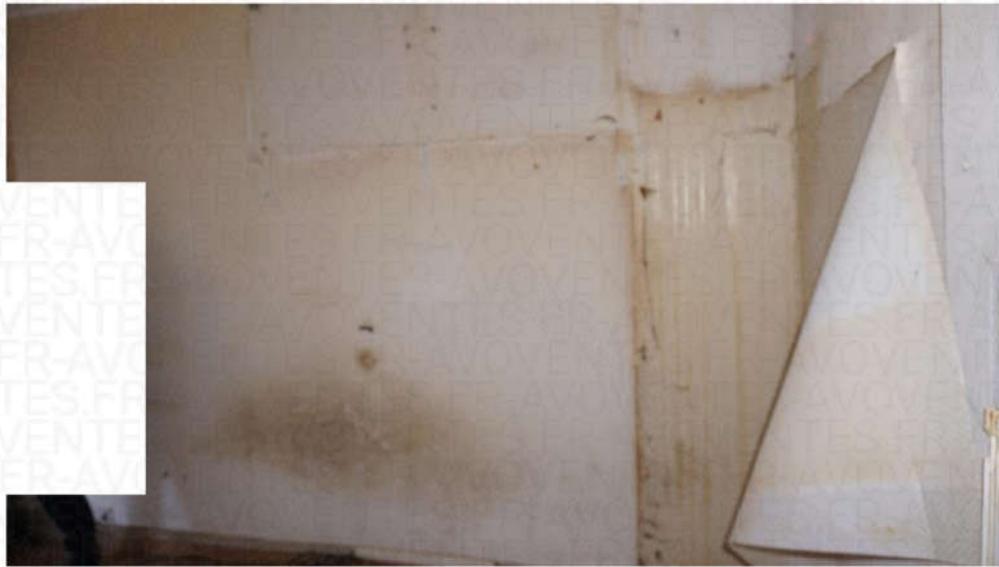
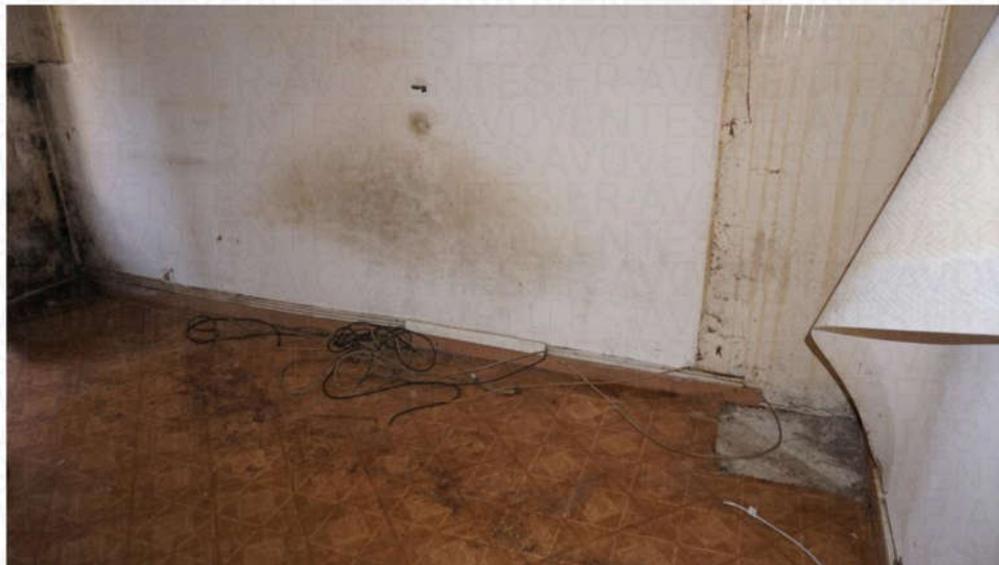
Murs : traces d'emprises mobilières, spectres, nombreux trous de cheville.  
Les résidus de toile de verre sont en mauvais état, usagés, sales, maculés.

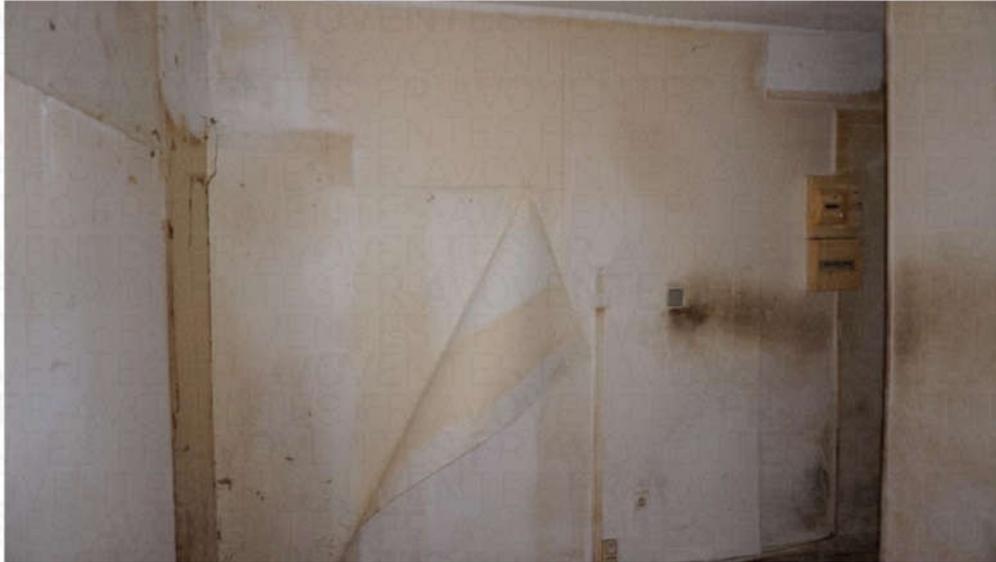
Mur situé sur la droite en entrant dans la pièce : mêmes constatations, la toile de verre étant décollée.

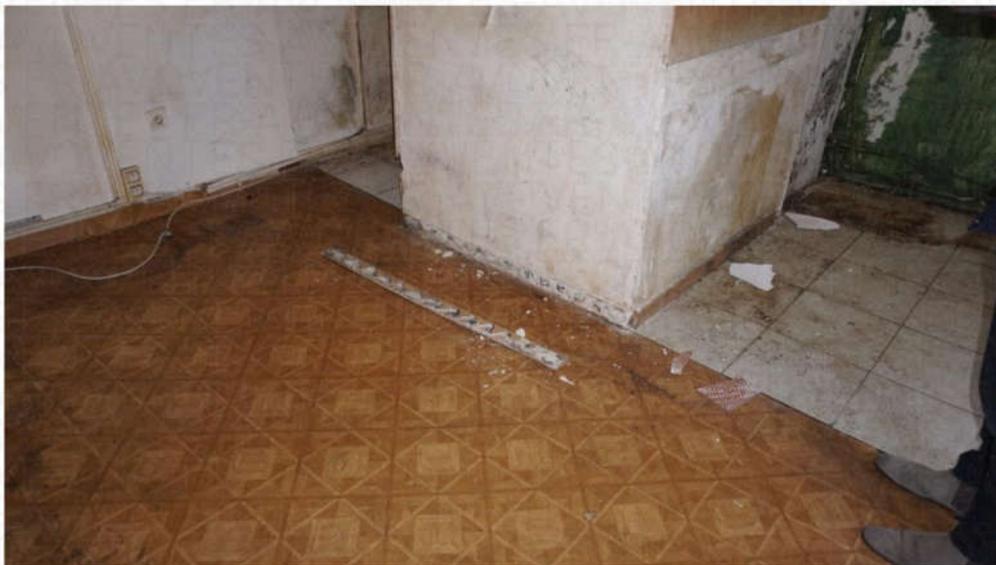
Les plinthes sont partiellement détériorées ou reprises. Je constate que la plinthe située sur la gauche à l'accès est arrachée, décollée en sol.

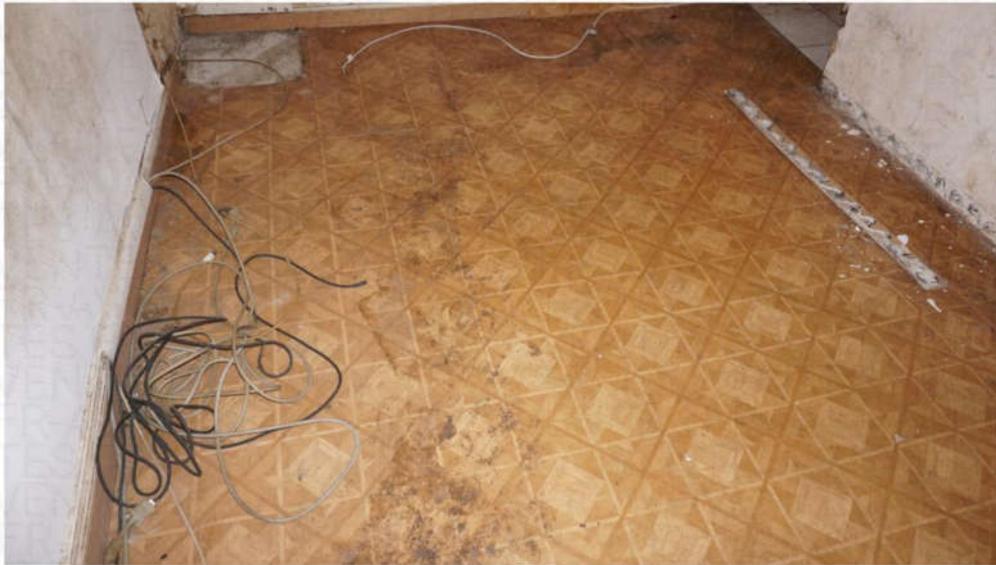
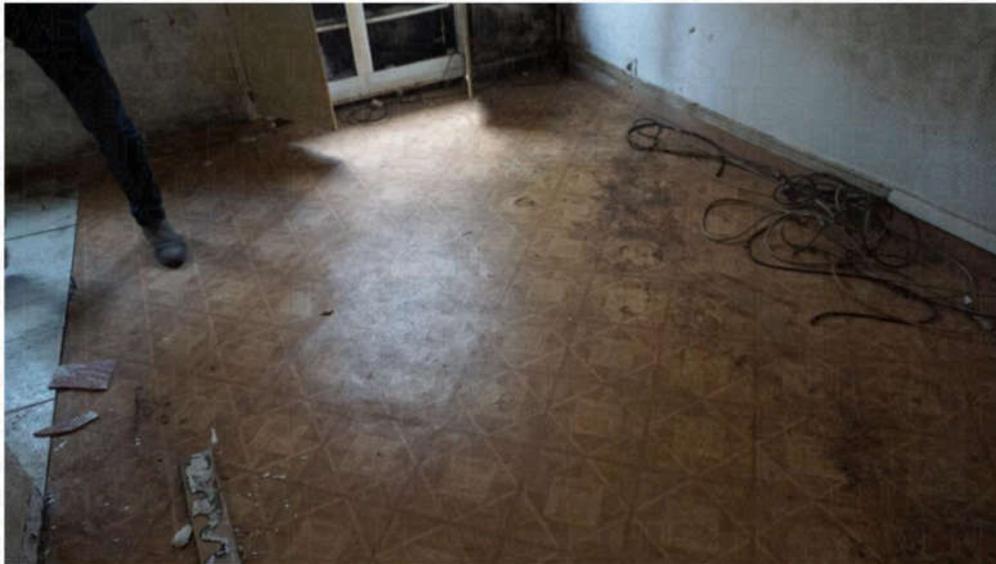
Au sol, je constate un linoléum en mauvais état, collant, sale, taché.

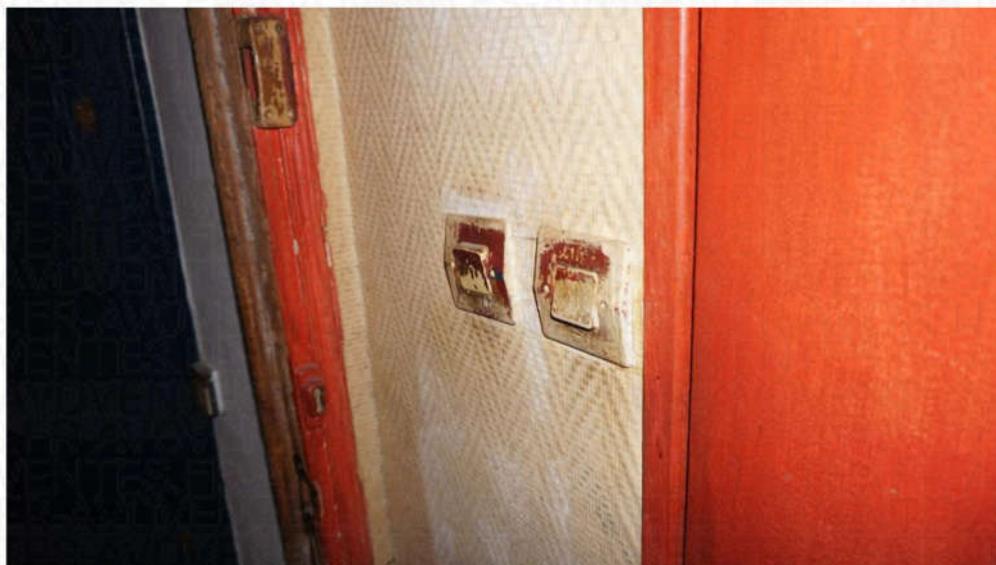
Je constate, sur la gauche après avoir franchi la porte palière, deux interrupteurs, le tout maculé, traces et marques.

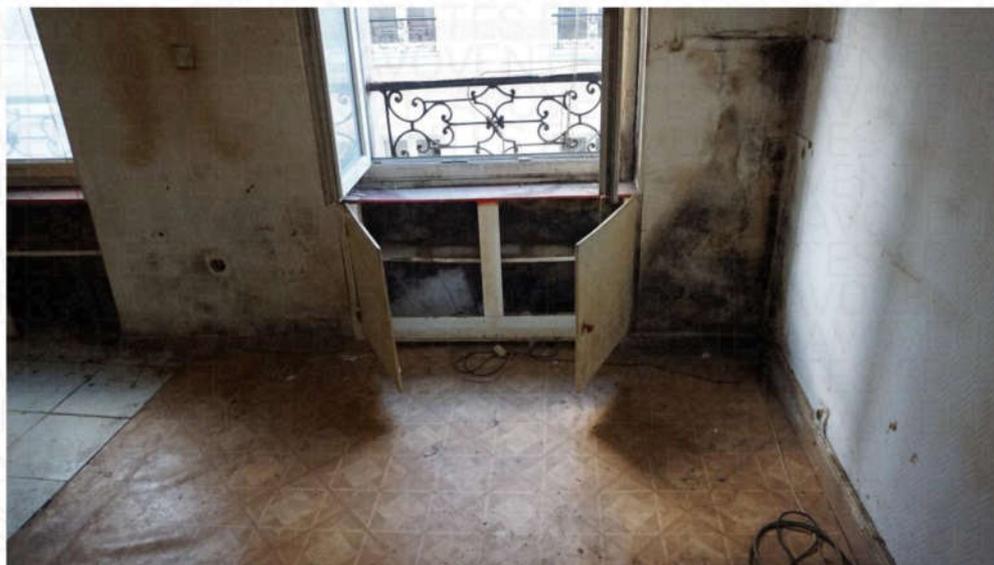
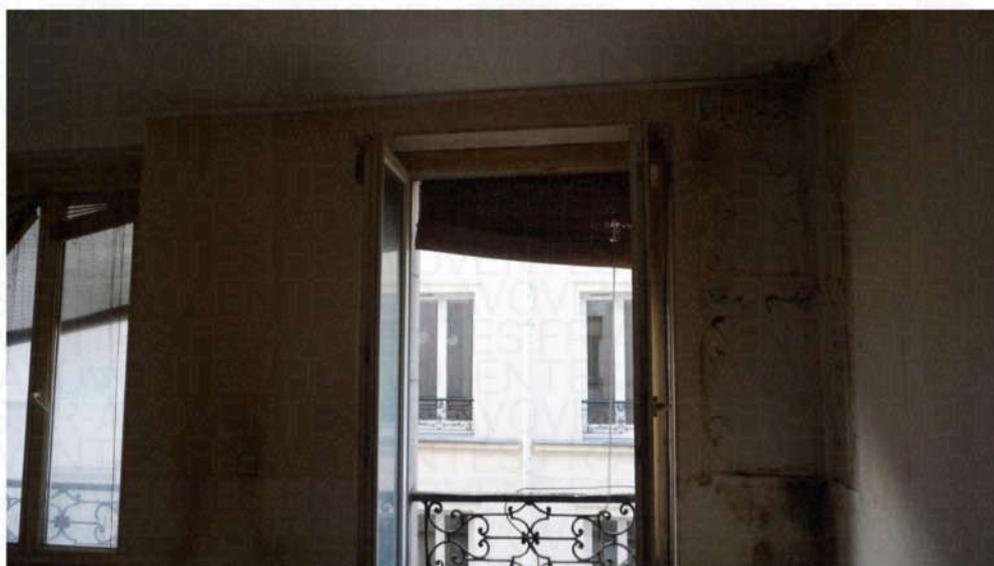
Pièce côté façade

Murs de trumeaux droits et gauches maculés de trace d'humidité moisissures, noirceurs.

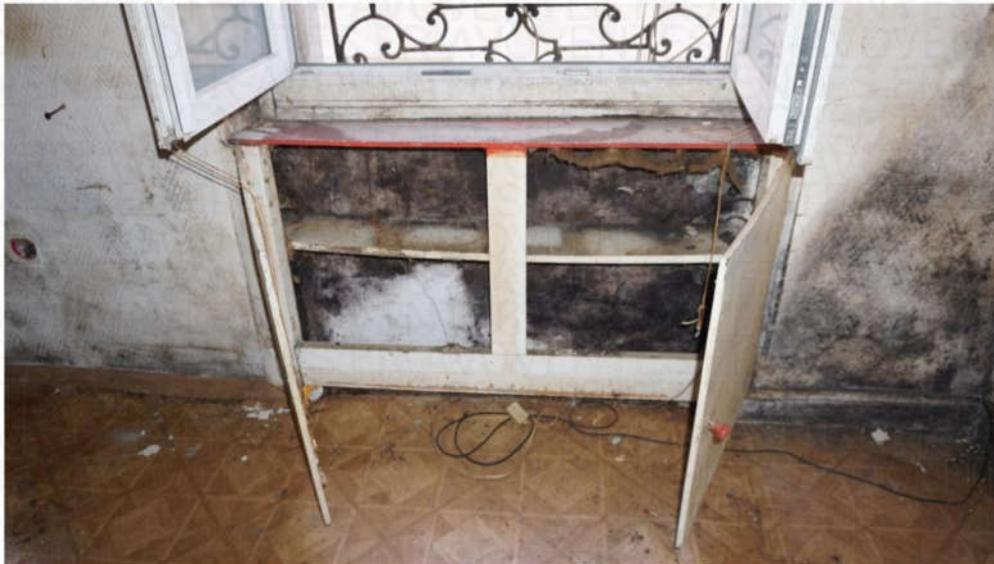
Un garde-manger au soubassement de fenêtre : les deux panneaux sont en affaissement, maculés de traces et salissures. L'intérieur du garde-manger est lui-même recouvert de noirceurs et moisissures.

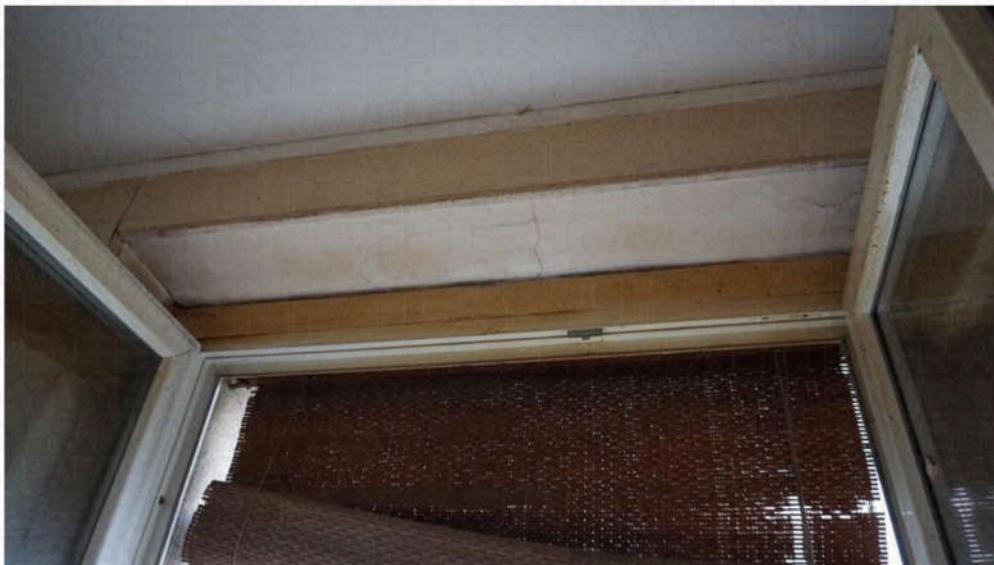
Une fenêtre double vantail PVC non détériorée structurellement mais maculée de traces, marques, taches sur les vitrages et sur les châssis des vantaux. Je constate que le tout est maculé de traces jaunâtres et de résidus de coulures de mégots de cigarettes.

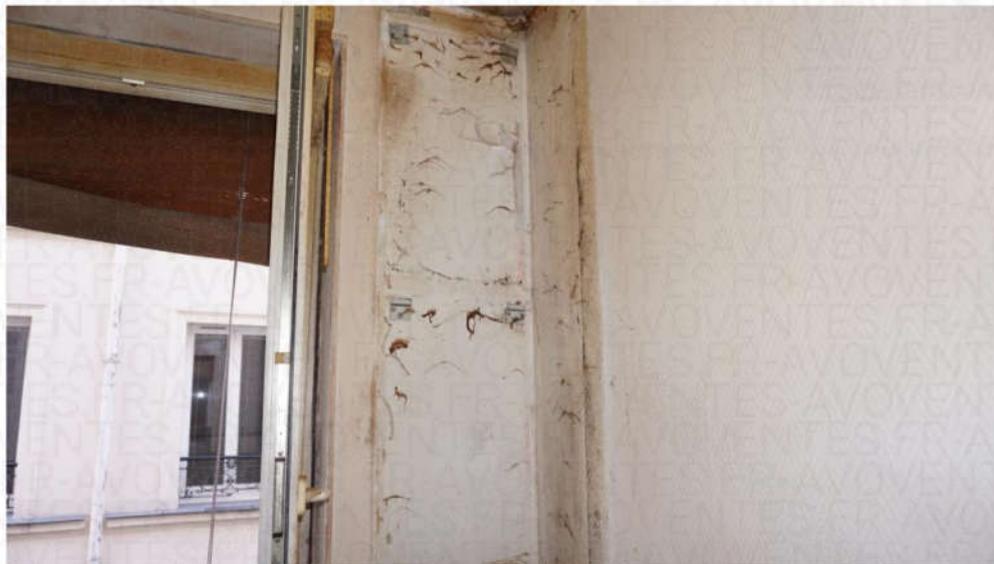
Mur de trumeau droit : morcelé, faïencé au niveau du spectre d'un ancien élément mural. Subsistance des platines métalliques.

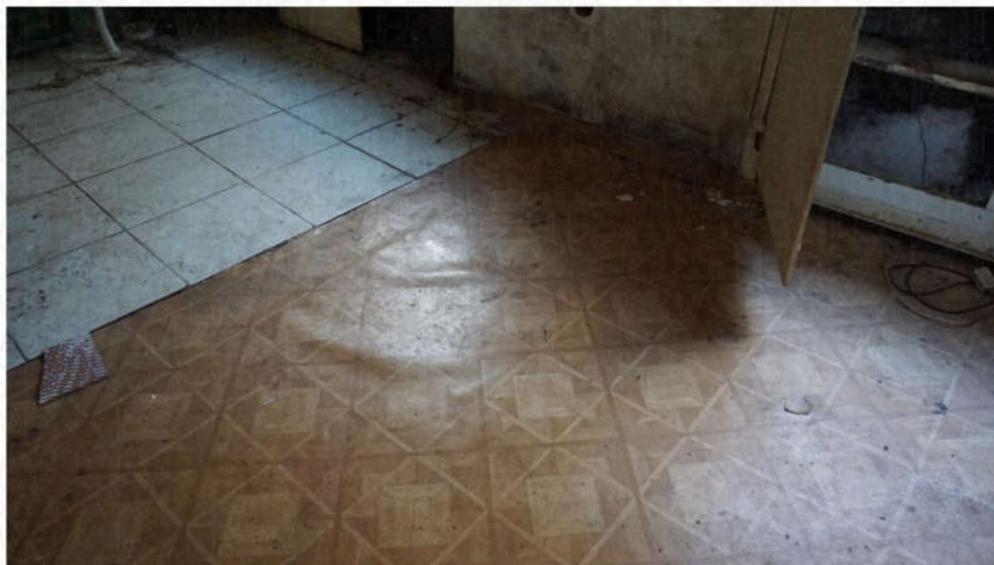
La toile de verre est décollée de part et d'autre en allège.  
Le linoléum en bordure de la cuisine est décollé, cloqué.

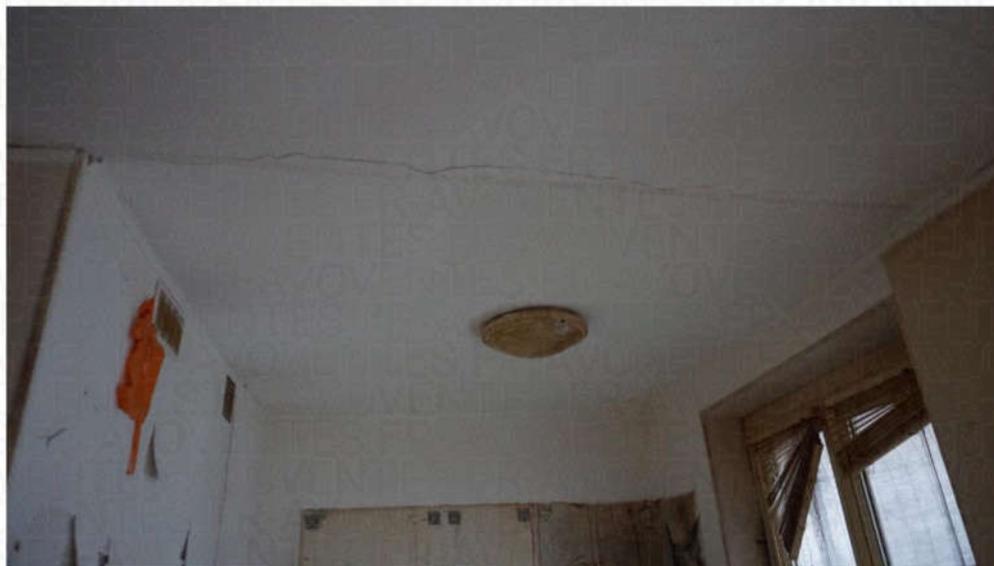
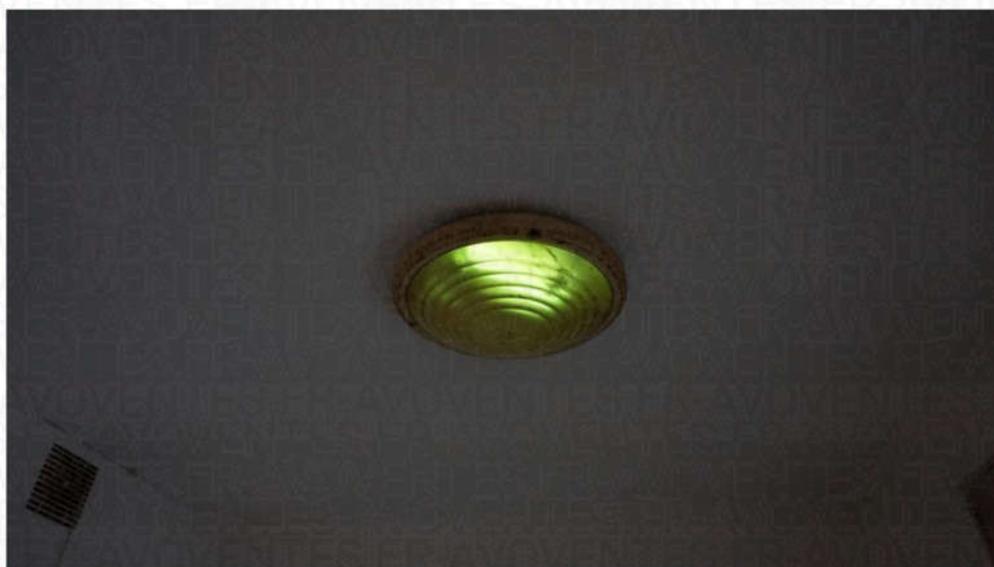
### Cuisine

Plafond : peinture défraîchie, traces, marques, salissures. Je constate une fissuration cruciforme, tourmentée.

Un luminaire est totalement maculé de traces jaunâtres et de coulures de gras.

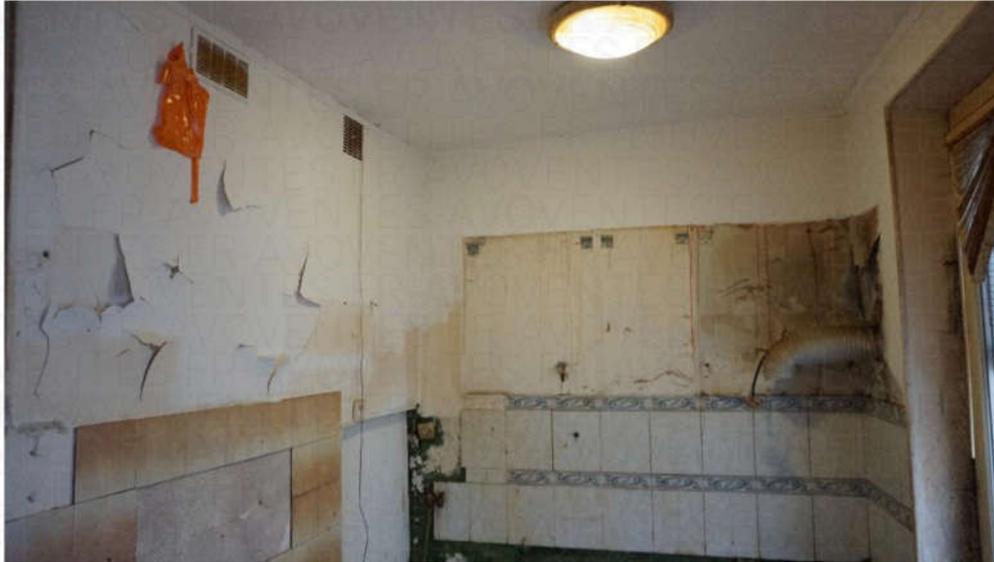
Murs cuisine : peinture écaillée, cloquée, avec éclats.

Sur la gauche, spectres d'emprises mobilières (antérieurement meuble haut de cuisine) en face à l'accès avec traces de coulures.

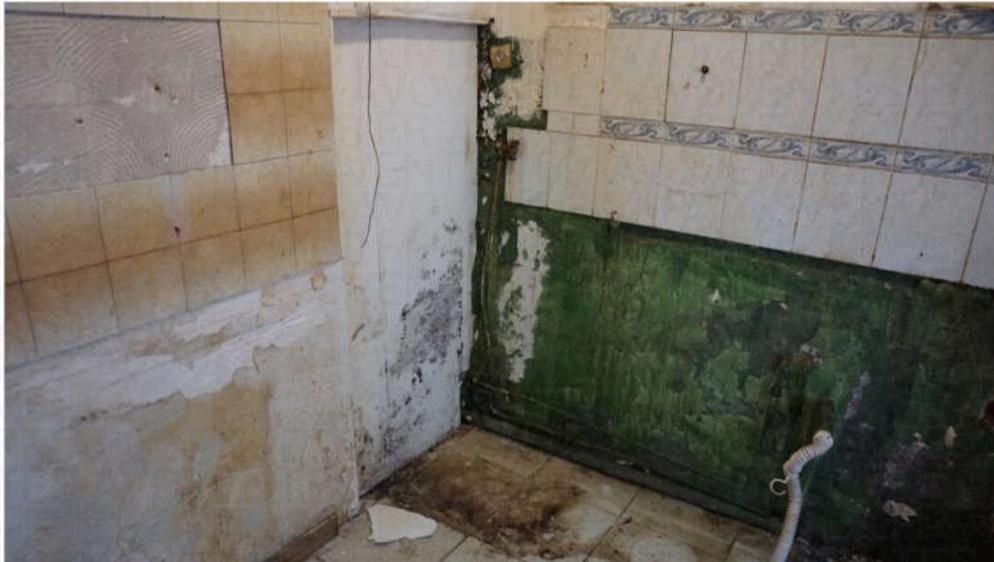
Je constate que l'allège murale située sous le carrelage présente de nombreuses traces de coulures, faièncages.

Je constate également des reprises de peinture avec traces de coulures vertes, traces d'encollage, traces de moisissures sur la gauche sur toute l'allège.

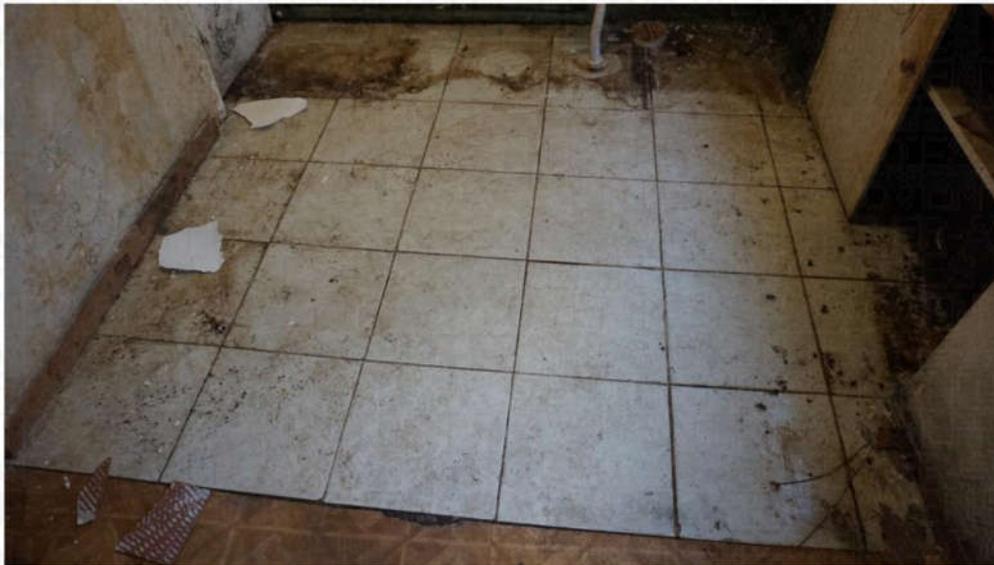
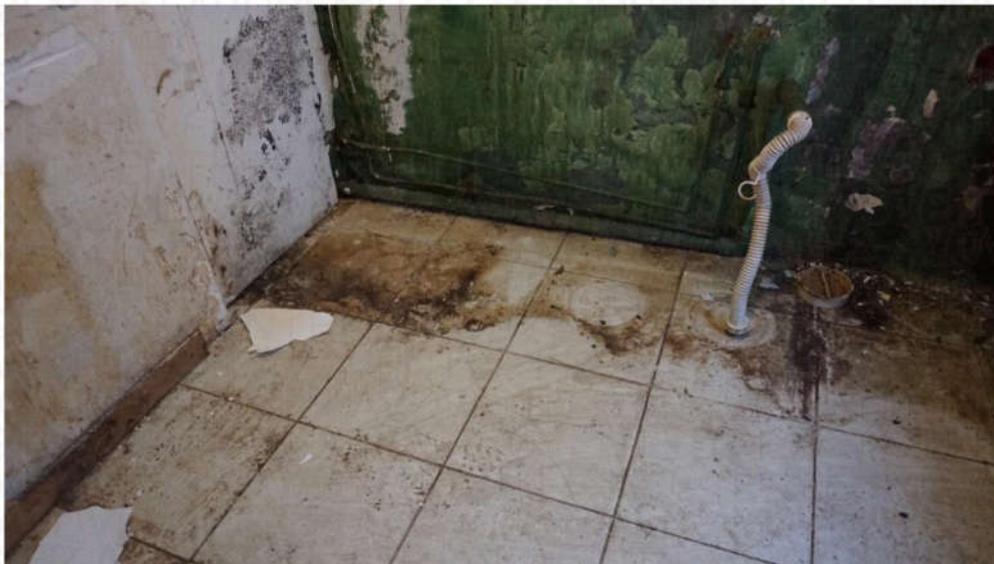
Sol : carrelage maculé, morcelé, collant,

totallement recouvert de salissures et de gras.

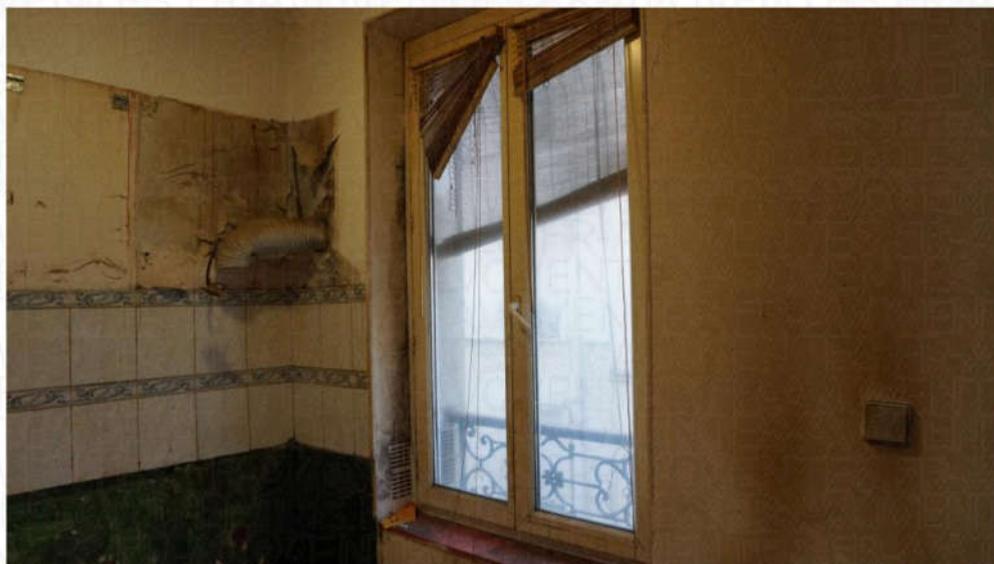
Sur la droite, une fenêtre double vantail PVC. Les vitrages sont sales, défraîchis, traces de coulures sur tout le périmètre.

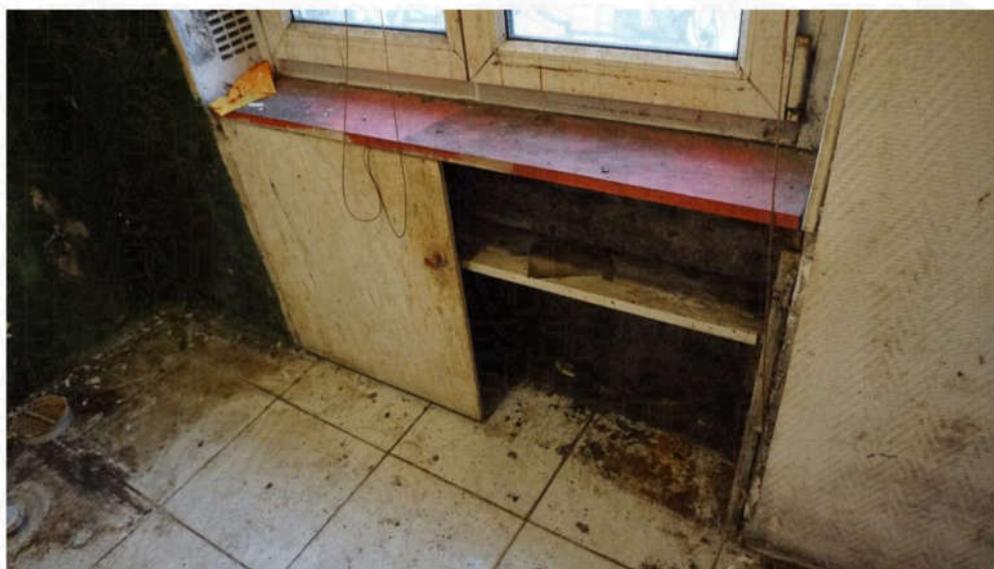
Au soubassement, un ancien garde-manger, un panneau manquant. Le panneau subsistant est maculé de traces de coulures et de gras.

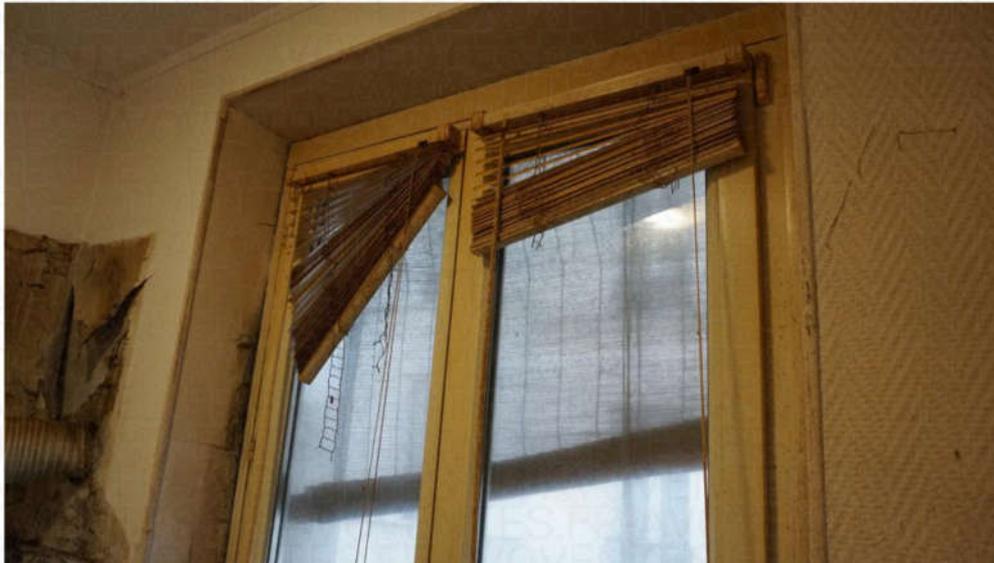
La fenêtre est maculée de traces de coulures et de gras, totalement collante, traces de cigarettes, de même qu'au niveau des vitrages. Des petits stores à lamelles sont totalement détériorés.

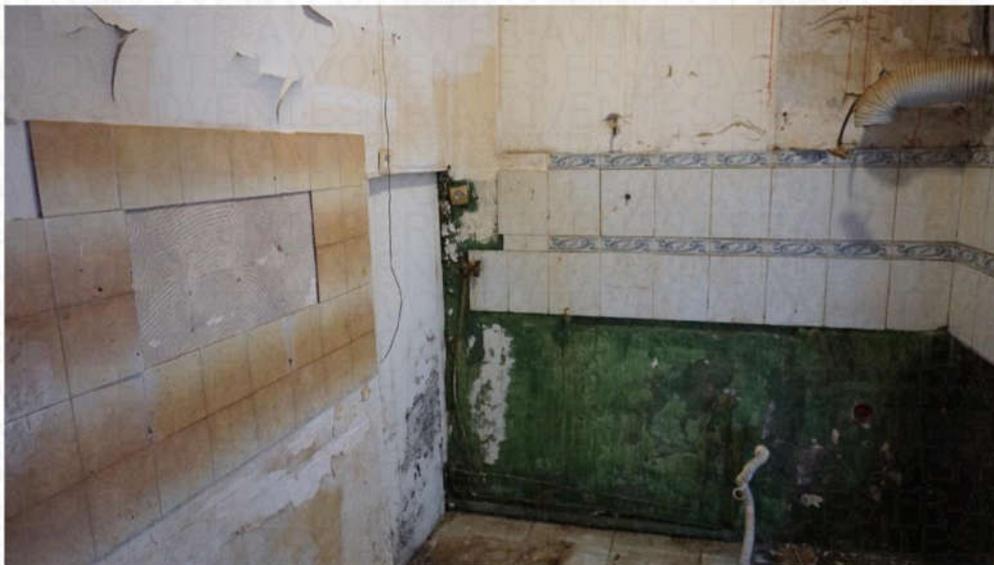
Du carrelage mural est subsistant au pourtour des anciens éléments mobiliers hauts et bas, dépareillé. Certains éléments du carrelage sont manquants ou épaufrés.

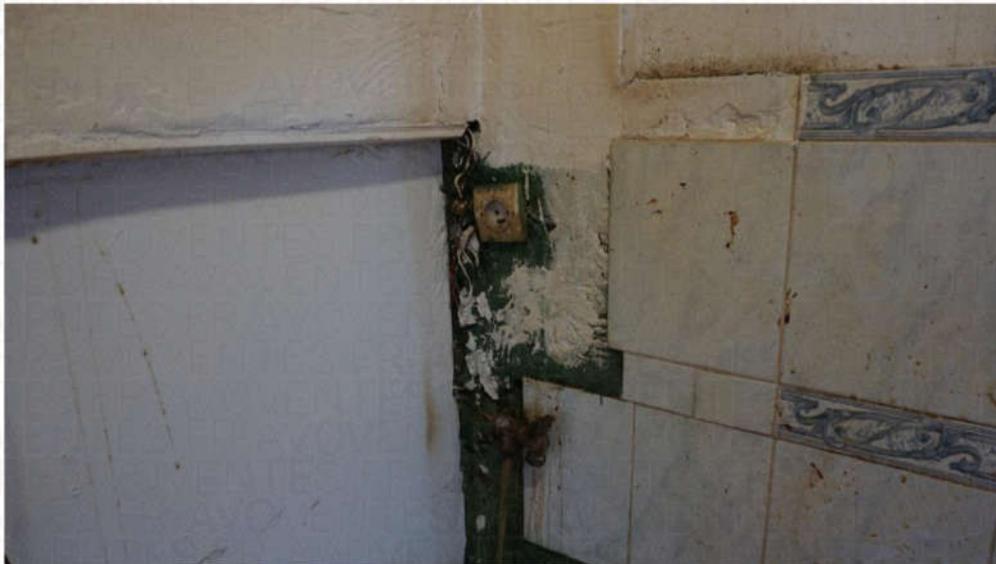
Je constate une arrivée pour alimentation d'eau, une prise de courant, des câbles circulant, non protégés au pourtour.

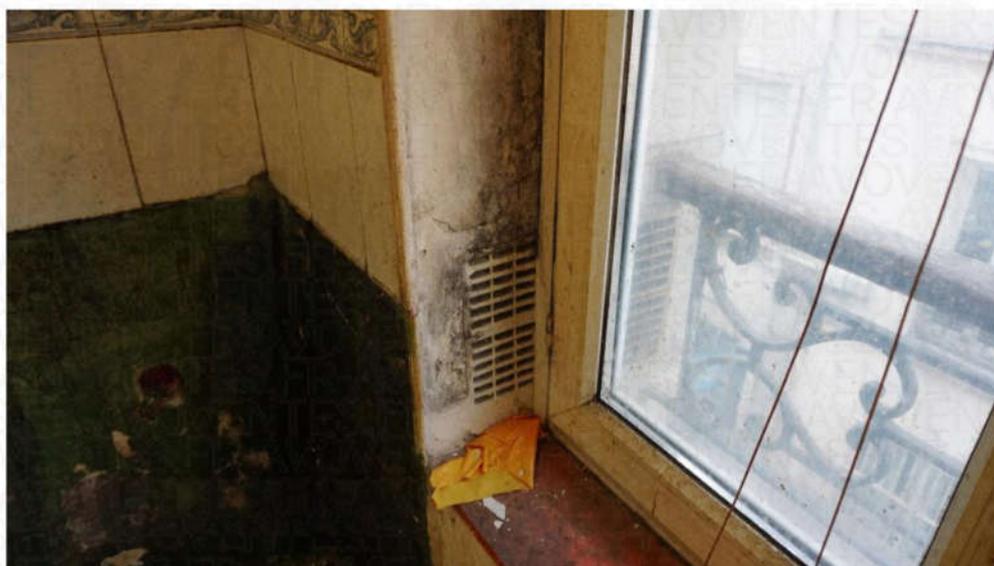
L'ébrasement de fenêtre dispose d'une grille d'aération maculée de traces, marques, salissures.

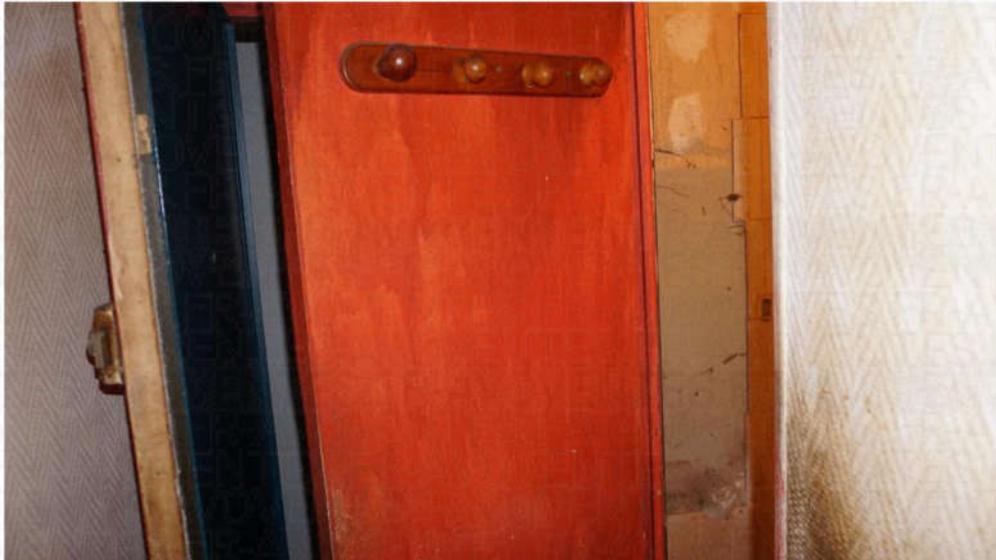
Une porte donnant accès à la salle de douche et aux toilettes : peinture défraîchie avec traces de coulures.

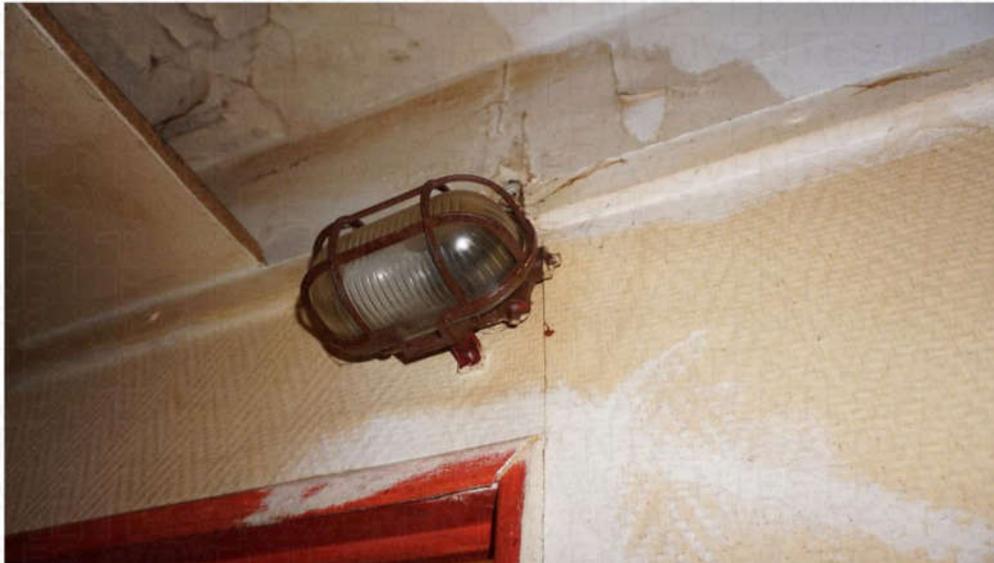
Un petit luminaire en extérieur, inopérant lors de mes constatations.

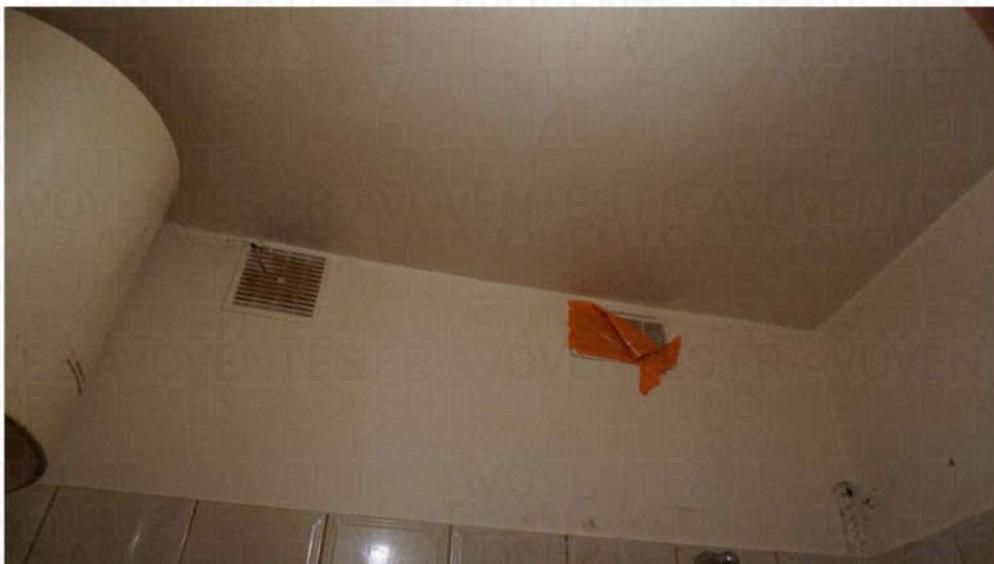
#### Salle de douche

Plafond : peinture totalement défraîchie, fissuré en traversée en partie centrale. Spectre d'une emprise mobilière en sous-face sur la gauche à l'accès avec répercussion en mur de gauche.

Deux grilles d'aération dont une partiellement calfeutrée, traces, marques, salissures.

Traces d'emprise mobilière au-dessus du carrelage mural sur la droite.
