# PROCES VERBAL DE CONSTAT

L'AN DEUX MILLE VINGT-ET-UN et le PREMIER DECEMBRE

Me suis transporté ce jour à 9 heures 30, 9 passage Gustave Lepeu à 75011 PARIS, où j'ai procédé à mes constatations.

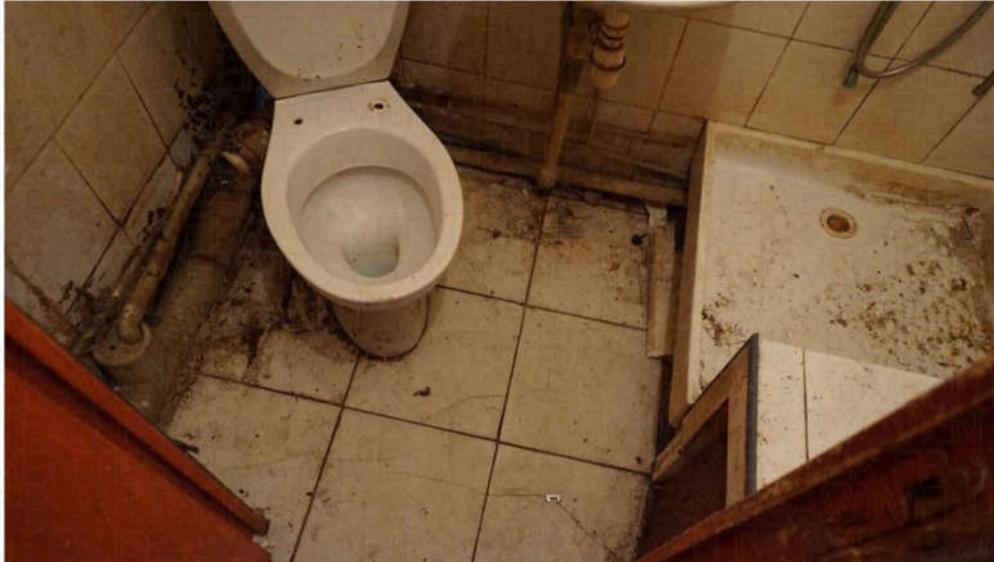
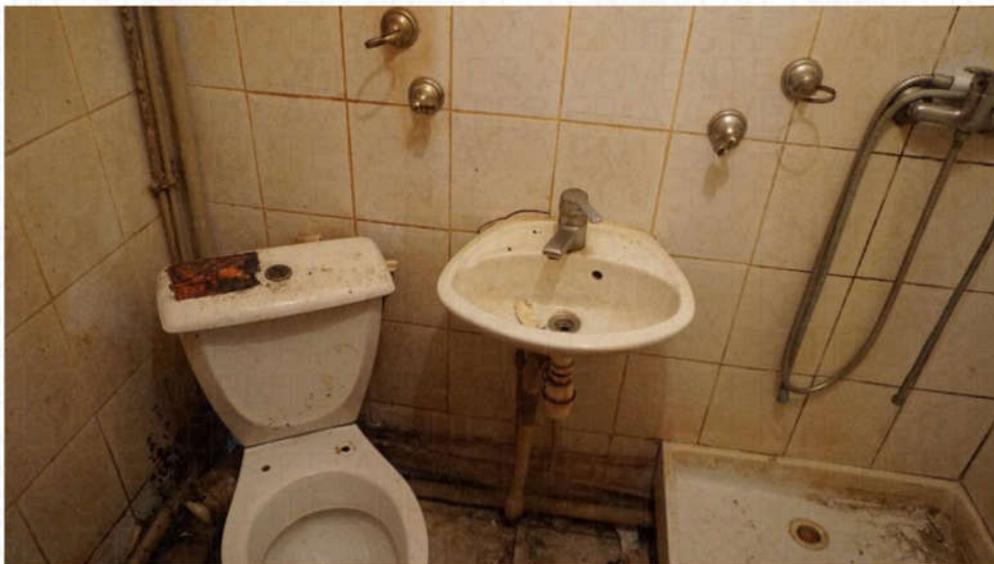
Sol : carrelage faïencé, fissuré, à peine visible en raison de la saleté et des traces, marques, salissures diverses. Je constate des maculations sur toute l'allège au pourtour du WC.

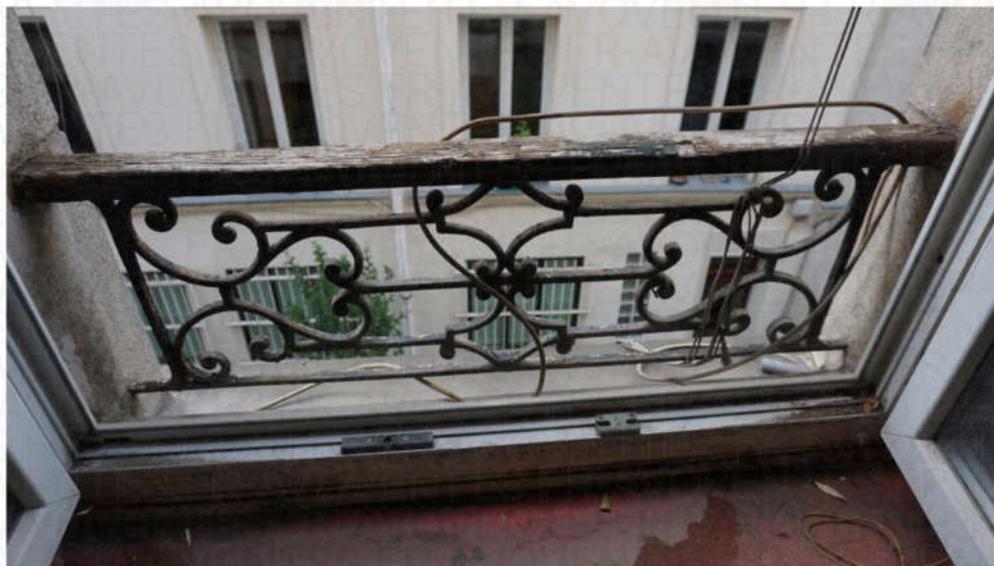
Premier garde-corps côté pièce :

En extérieur, au niveau des deux ébrasements de fenêtres, je constate deux petits garde-corps anciens, usagés avec lisse supérieure bois rouillée.
