❖ PARTIE COMMUNES DE L'IMMEUBLE

Il s'agit d'un immeuble bourgeois, en pierres de taille, assez étroit, composé de six étages.

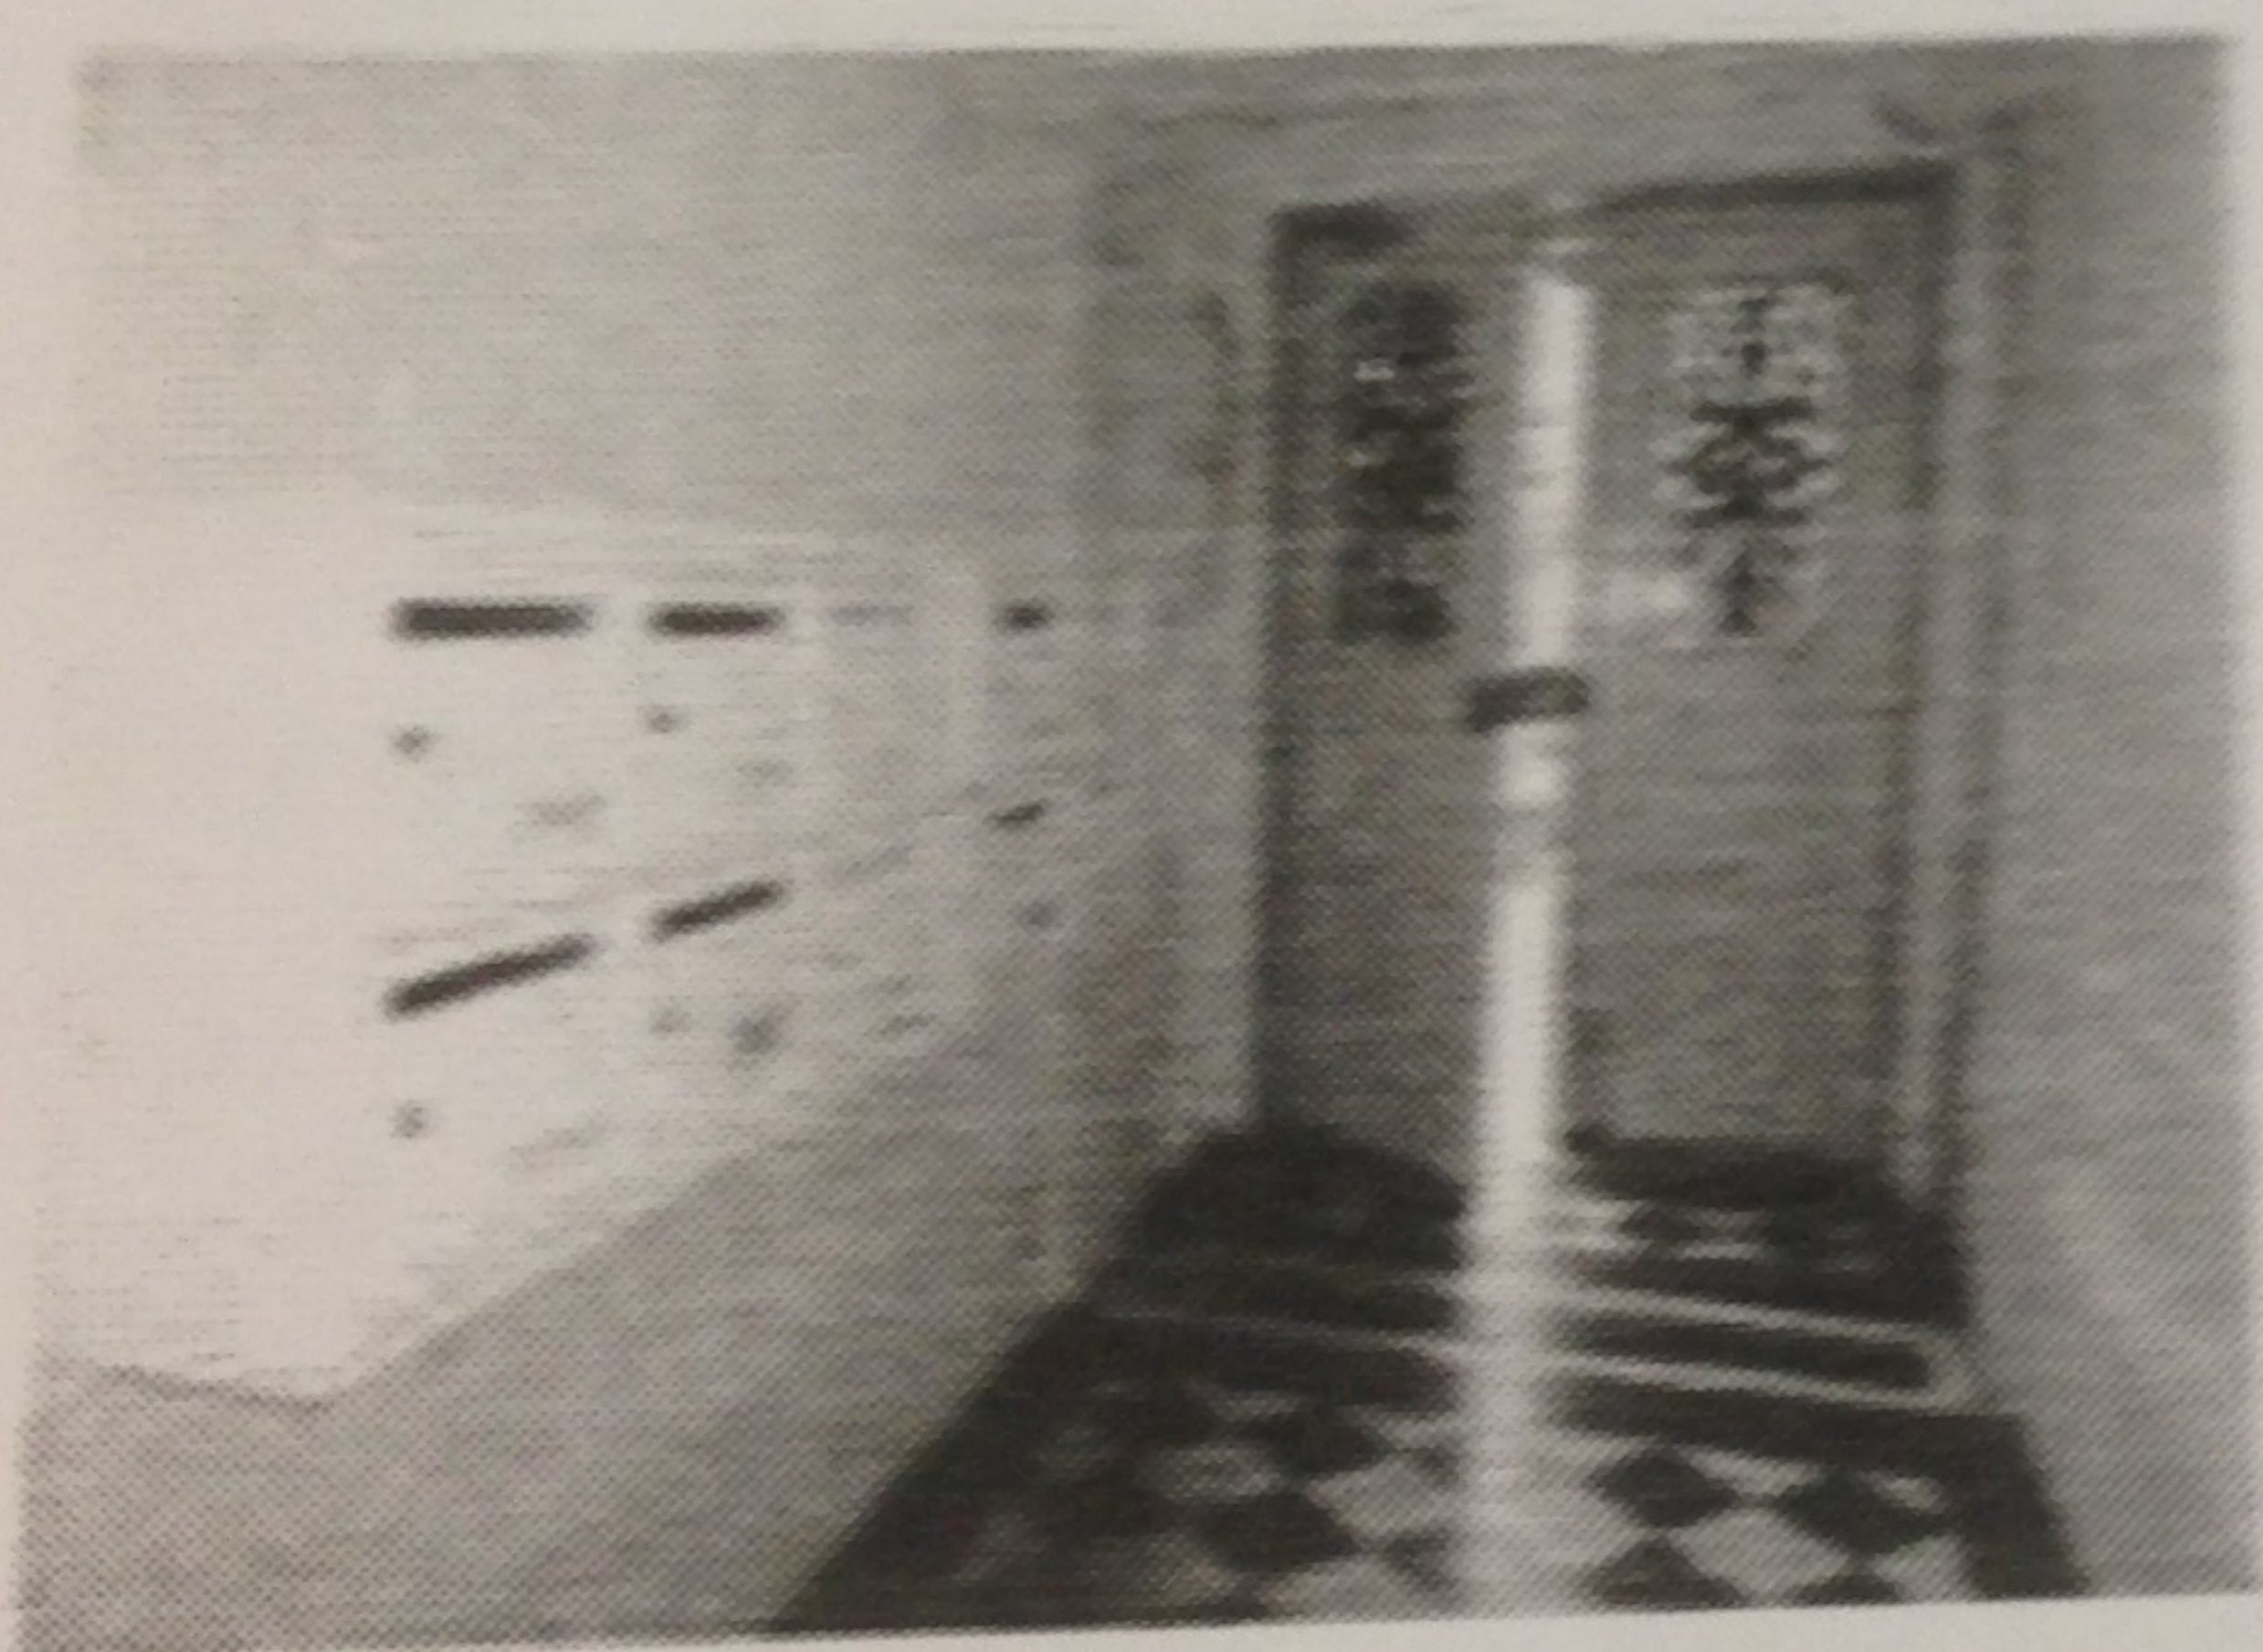
Une platine interphone.

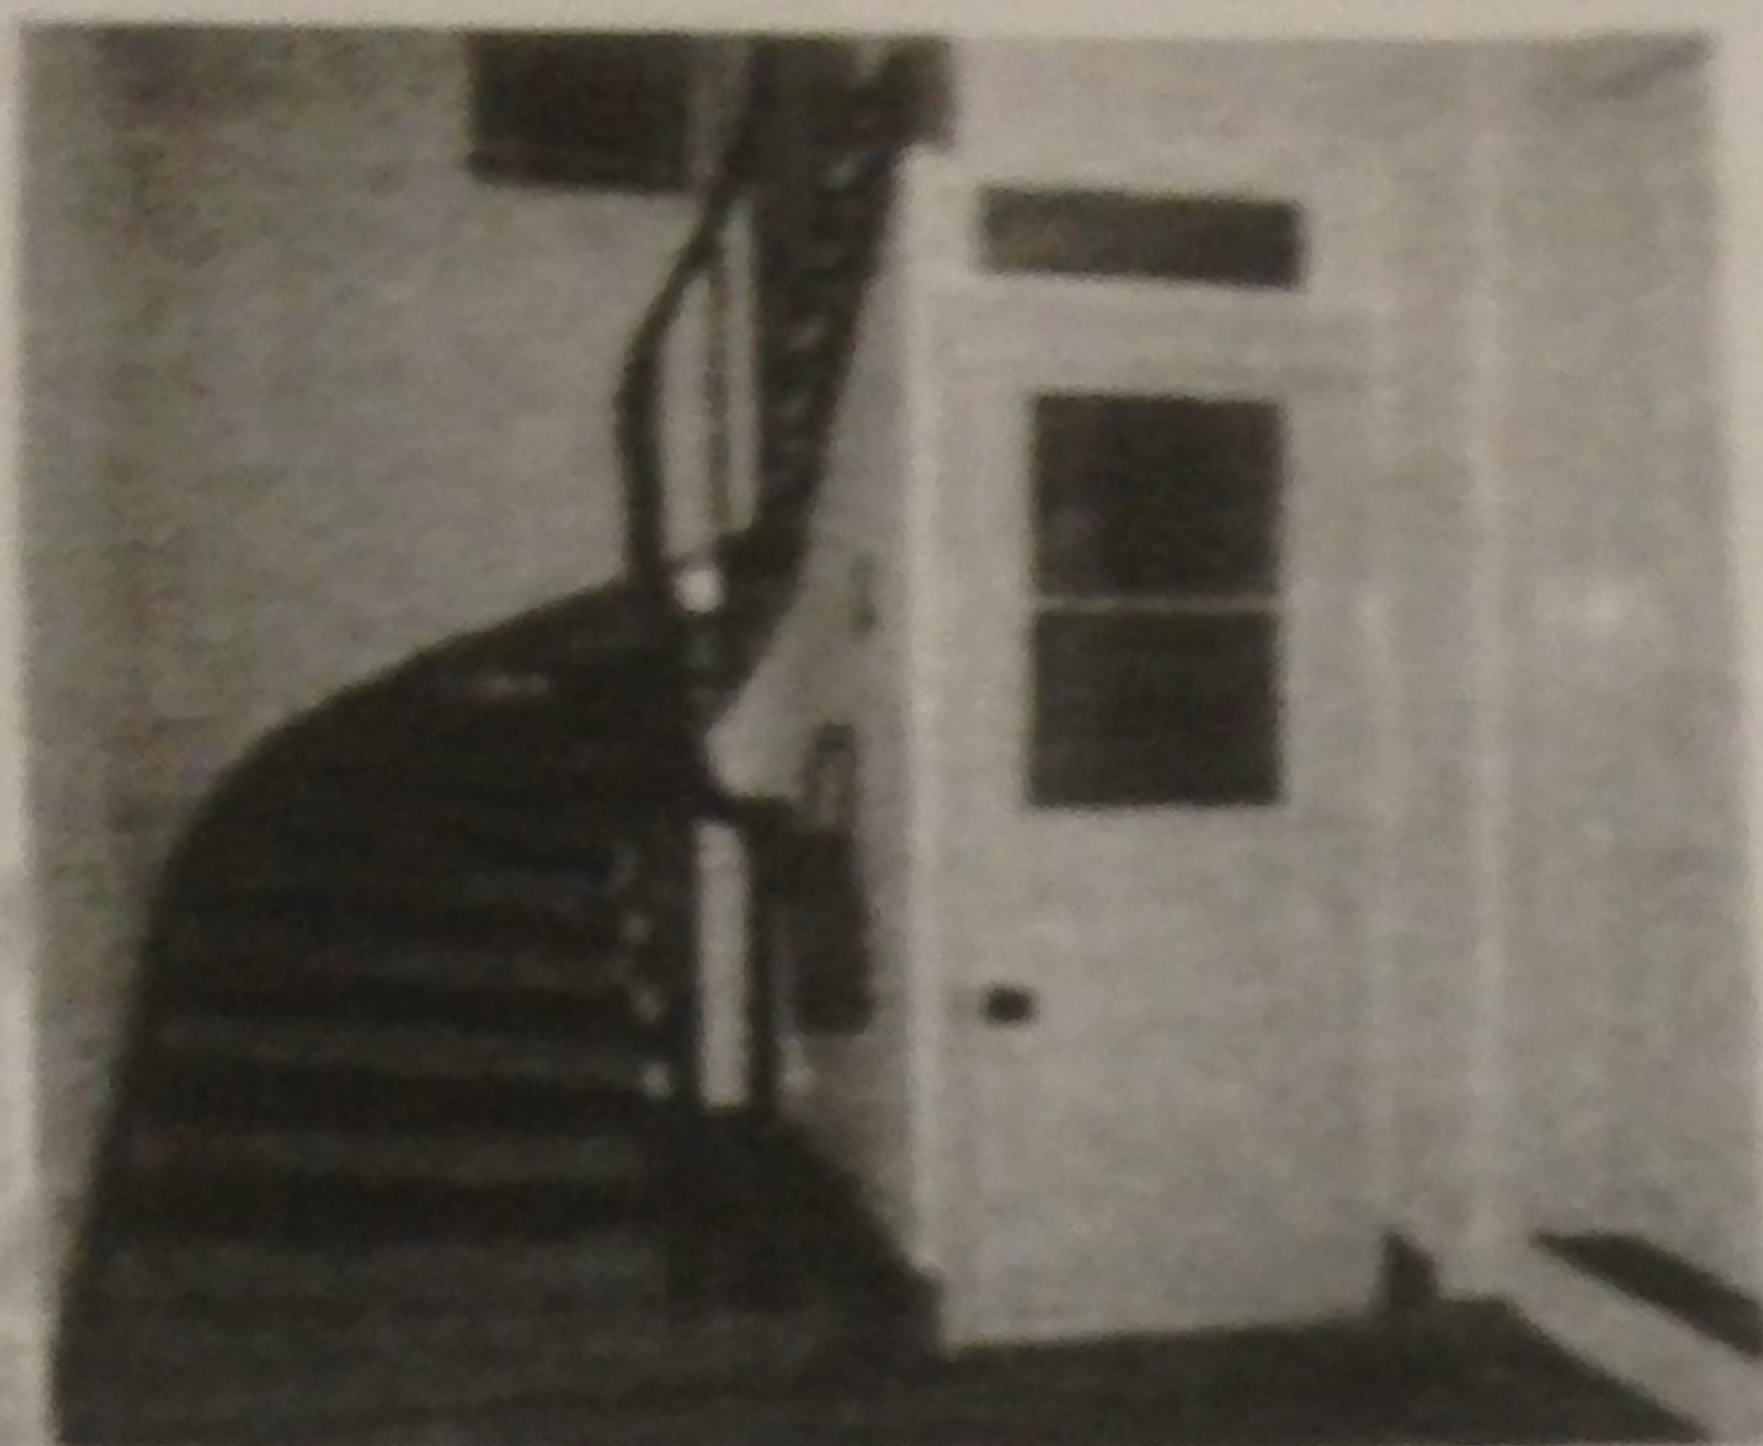
Un escalier à la française dessert l'ensemble des étages.

Les parties communes sont, dans leur ensemble, en très bon état, manifestement récemment rénovées au niveau des peintures, paliers, marches et contremarches.

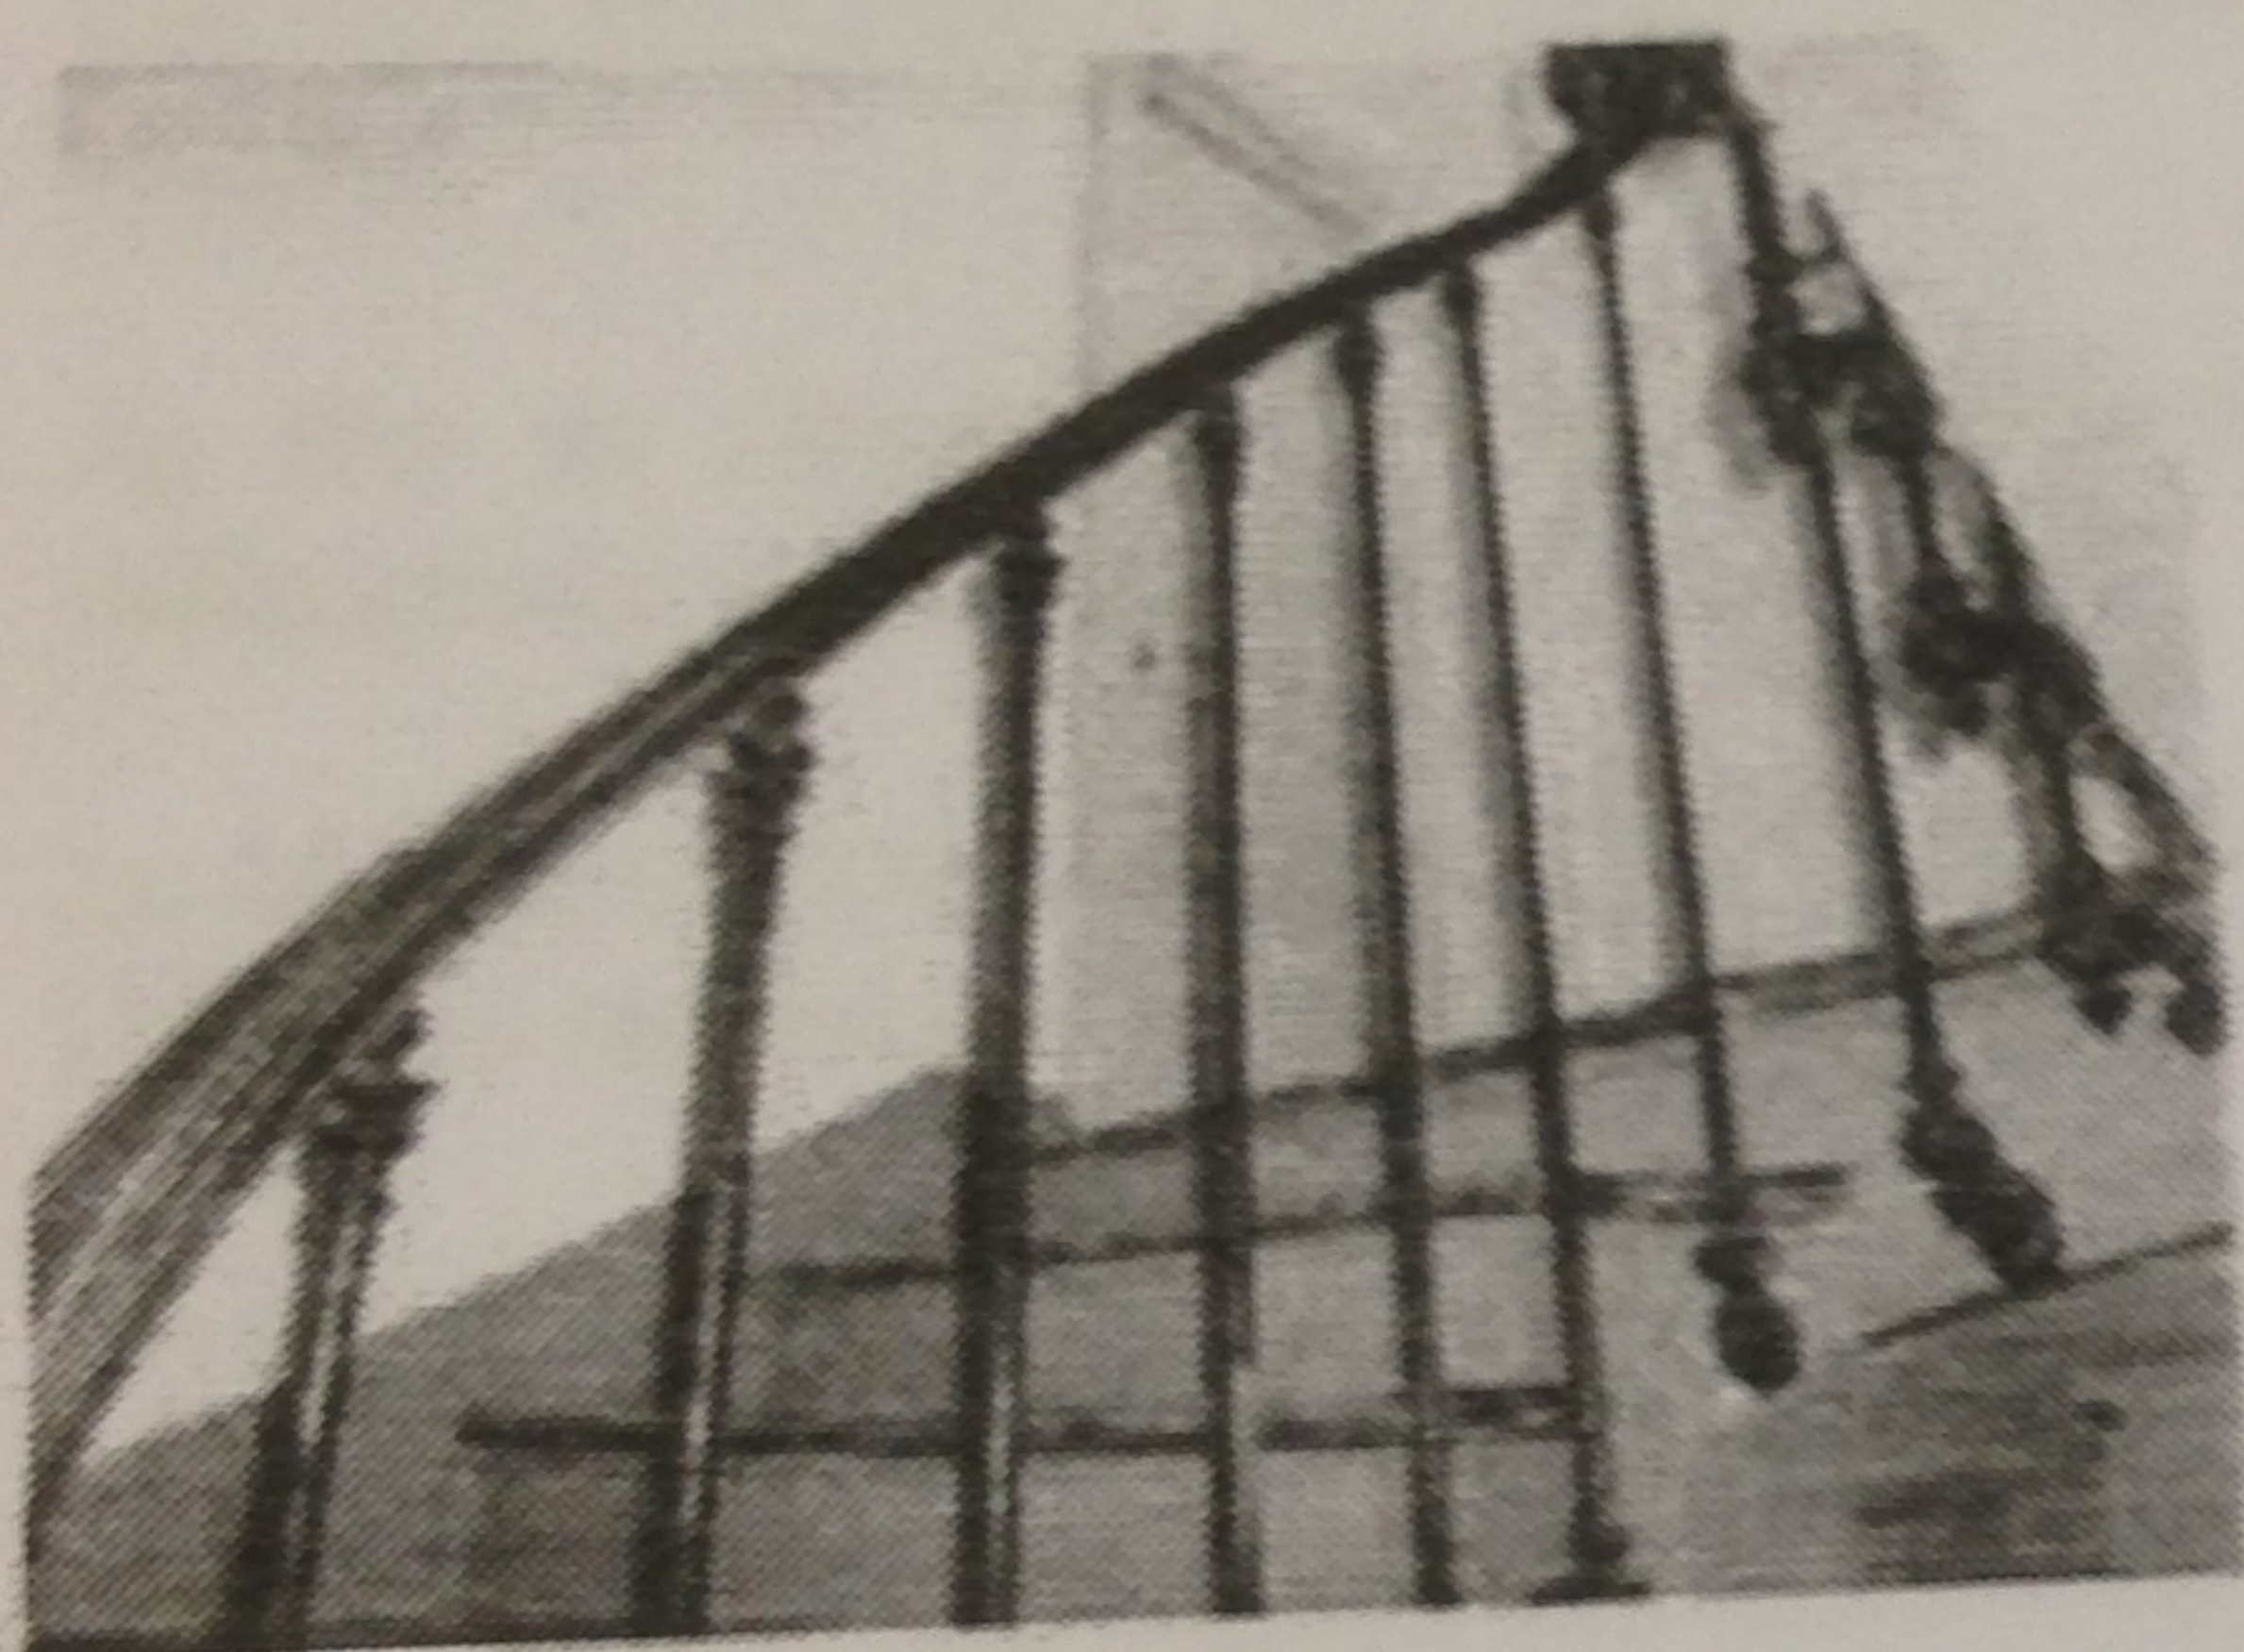
L'appartement se situe au cinquième étage, porte gauche.
