PROCES-VERBAL DE CONSTAT

L'AN DEUX MILLE DIX NEUF ET LE NEUF MAI

il a le plus grand intérêt à faire procéder à un procès-verbal de description des locaux dont la est propriétaire situé à PARIS XVIème, 21 rue de Civry, cadastrés section AY numéro 50, lieudit « 13 rue de Civry » pour une contenance de 32 ares et 79 centiares.

Il s'agit d'une chambre de service située au rez-de-chaussée escalier B, porte numéro 22.

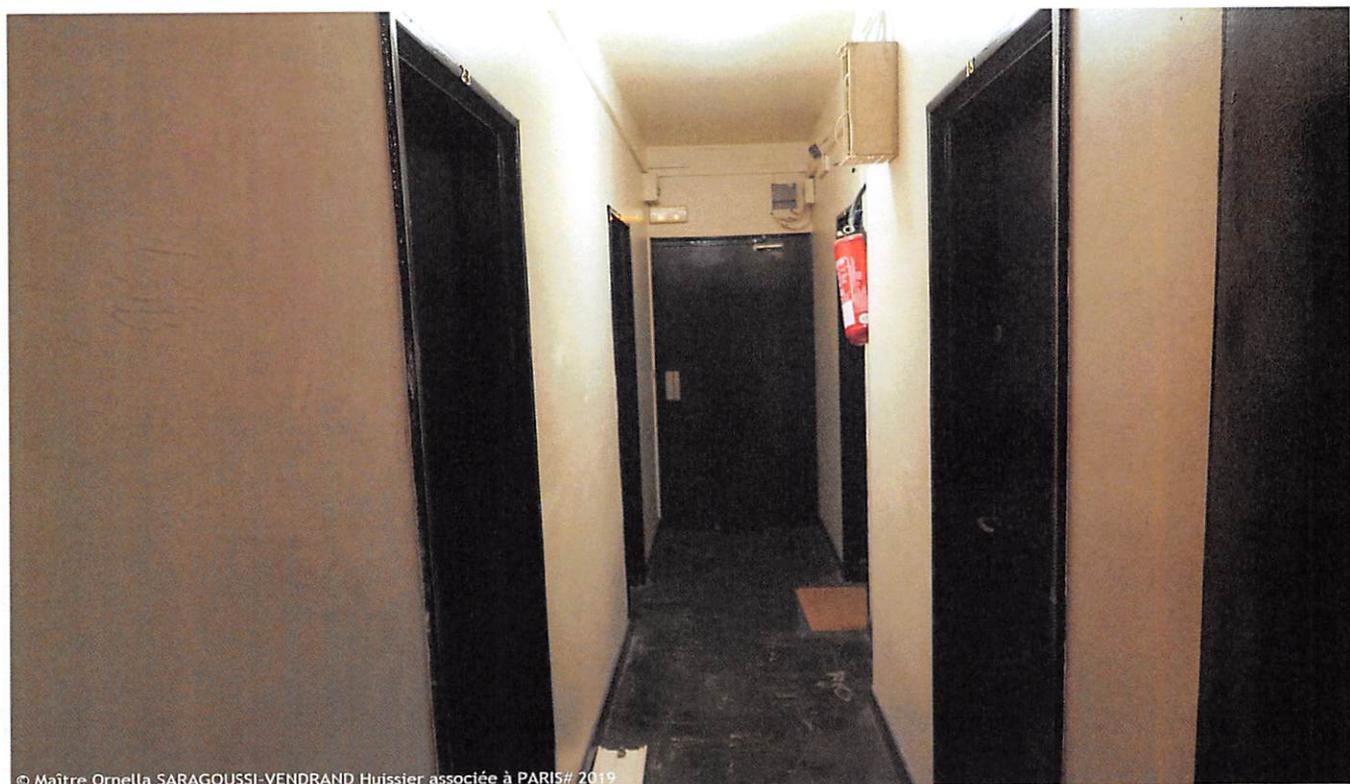
Couloir de l'immeuble donnant accès à la chambre de service.

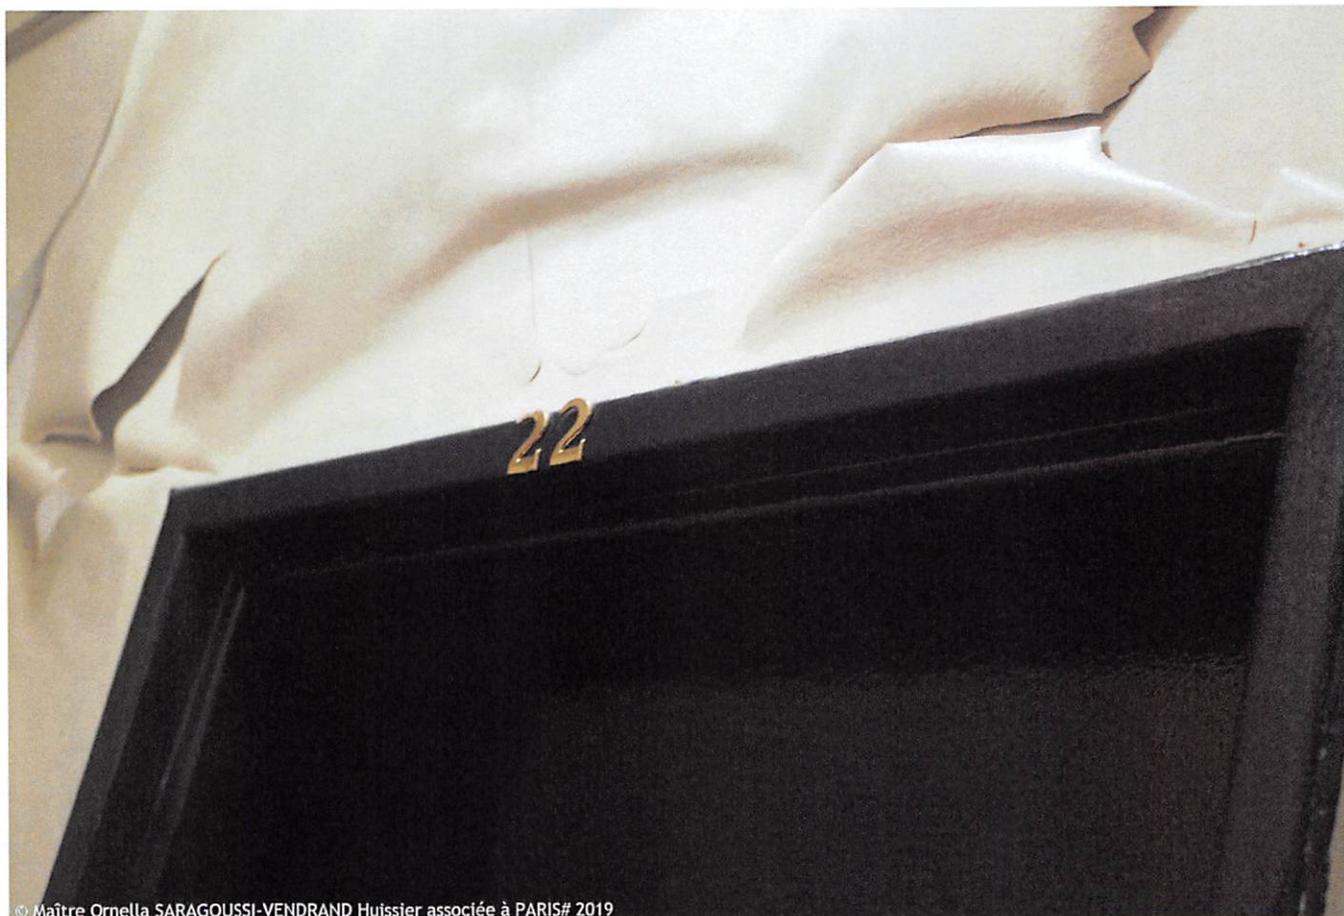
Dégât des eaux avec décollement du papier au-dessus du tableau de porte dans les parties communes.

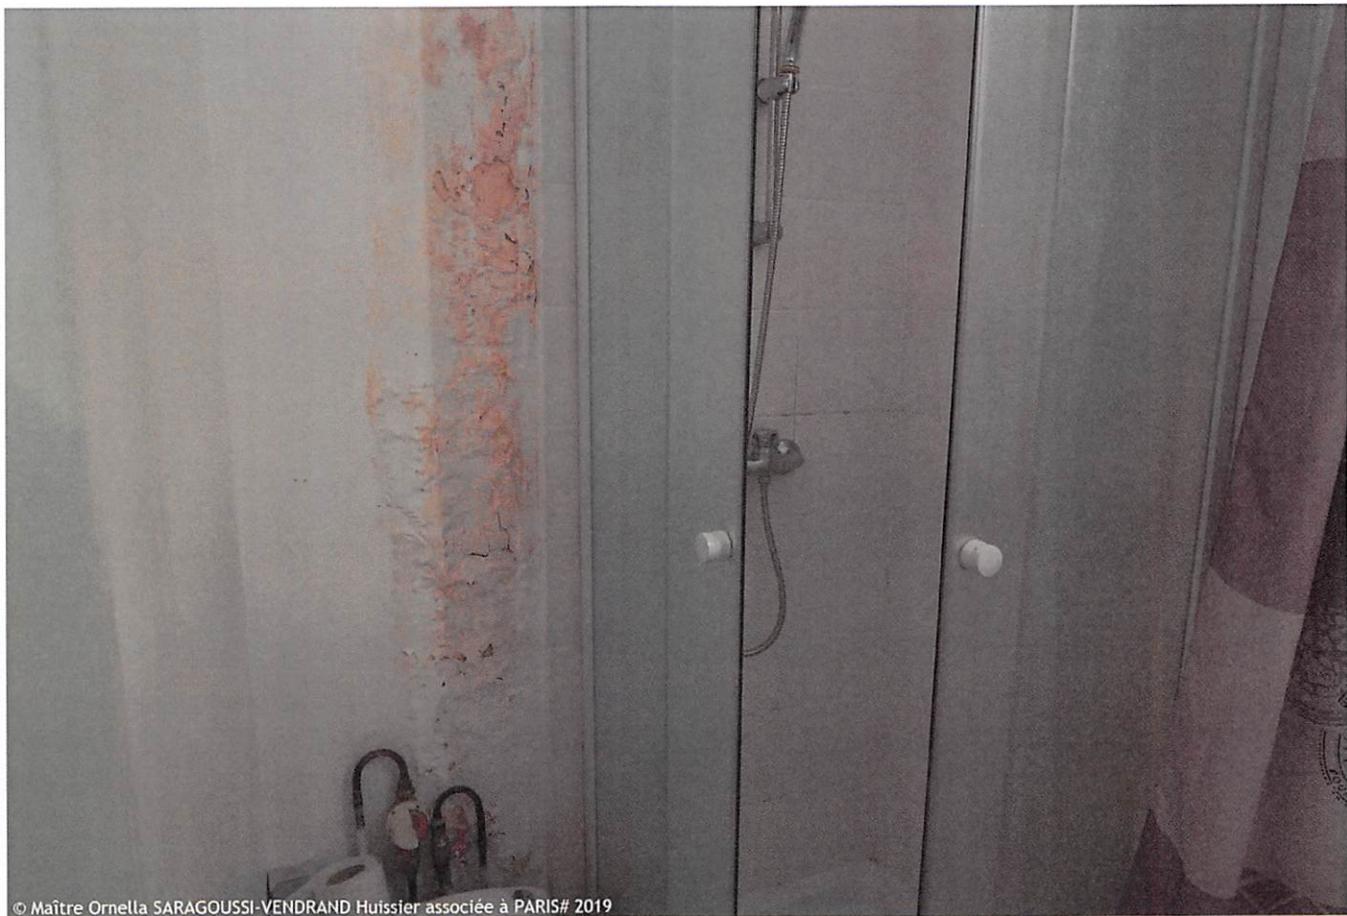
Présence d'un important dégât des eaux à droite de la cabine de douche : le mur présence des auréoles et jaunissement, des cloquages et décollement de peinture sur une hauteur d'environ deux mètres.

Dégât des eaux sur le mur , peinture hors d'usage.

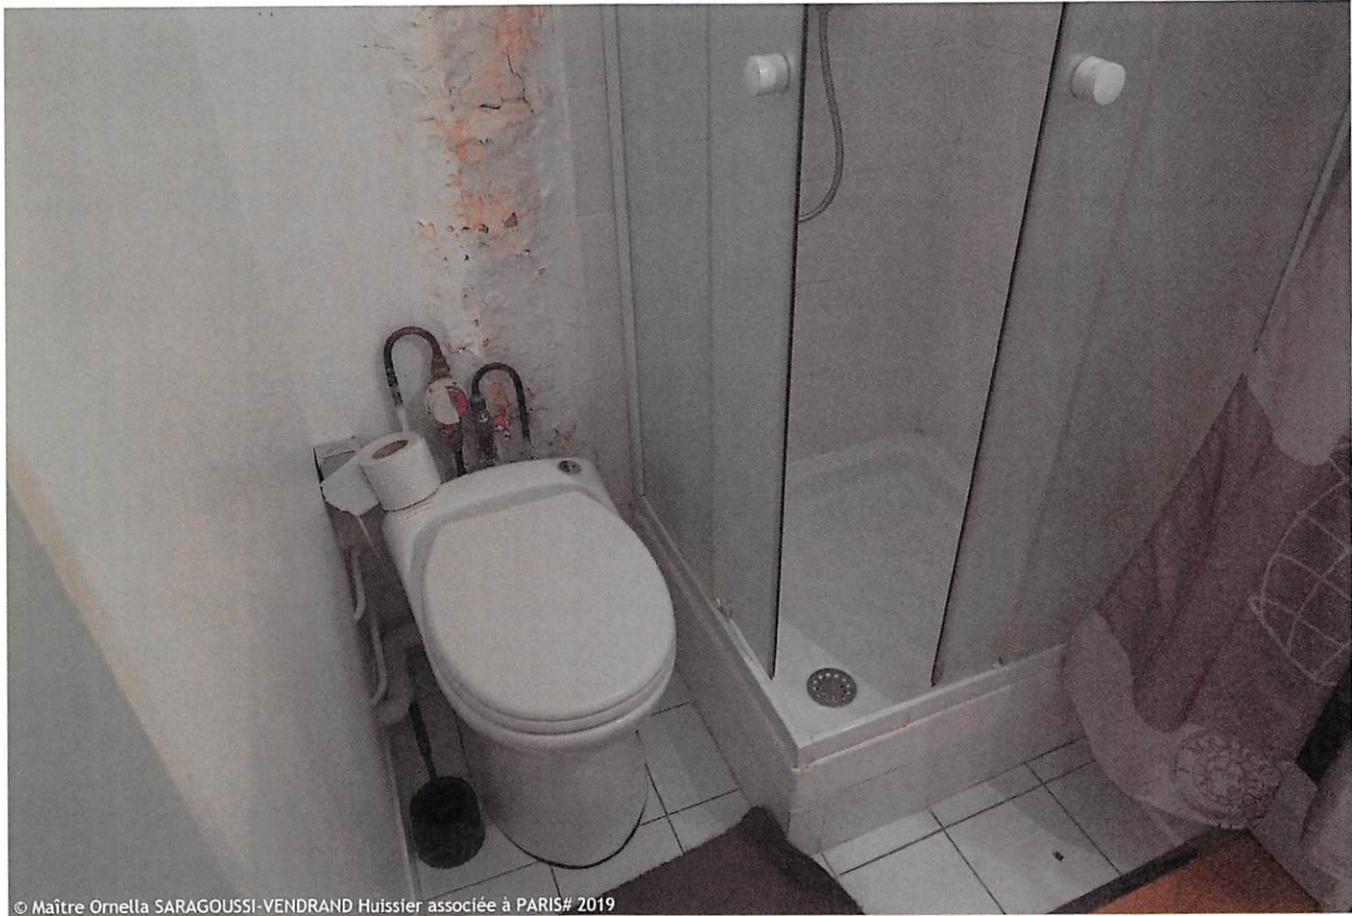
Je constate que les joints sont légèrement noircis par endroits.

Douche et WC

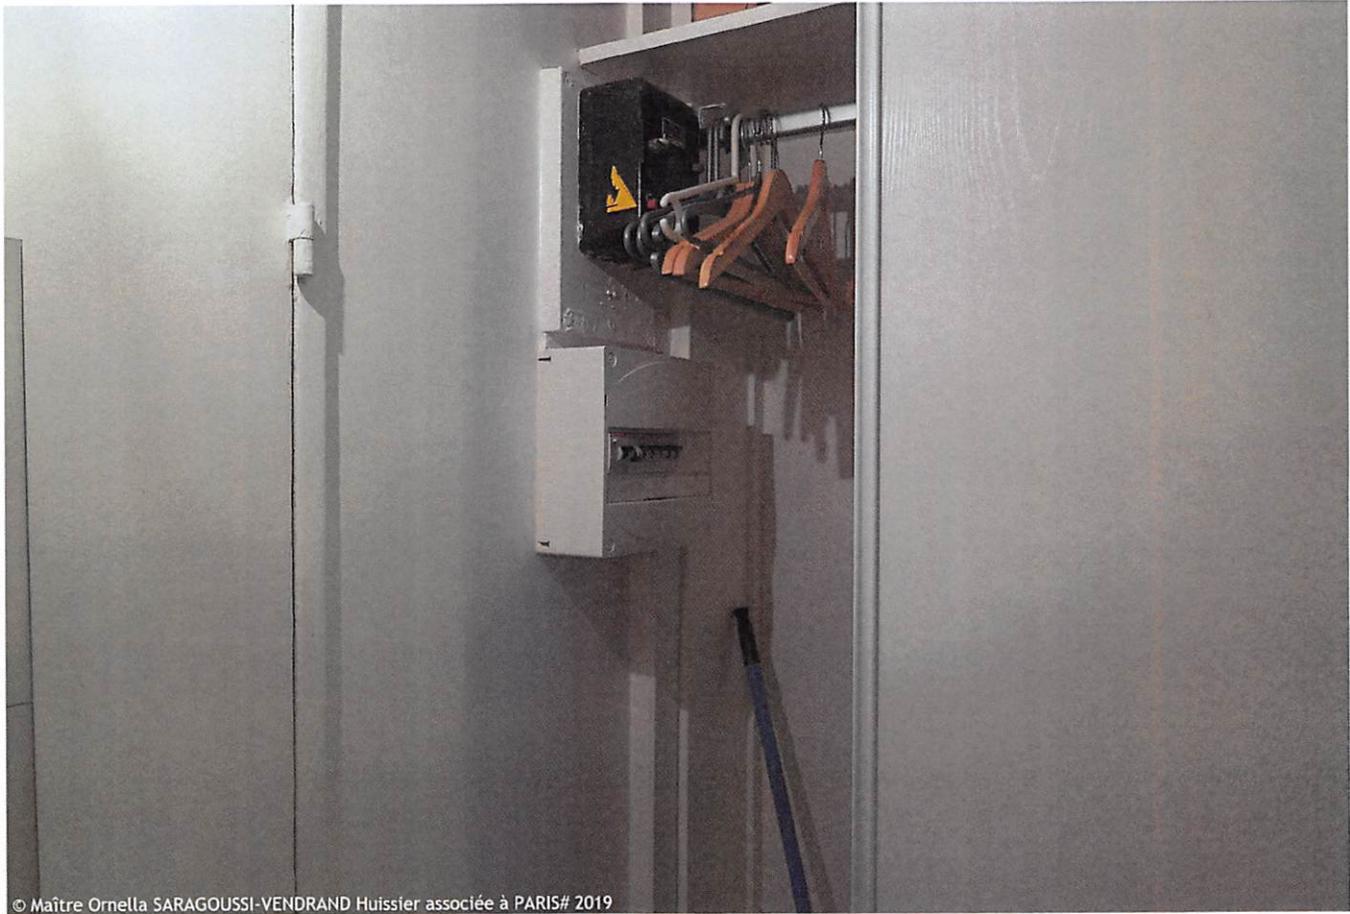
Je constate la présence d'un tableau électrique.

Disjoncteur électrique.

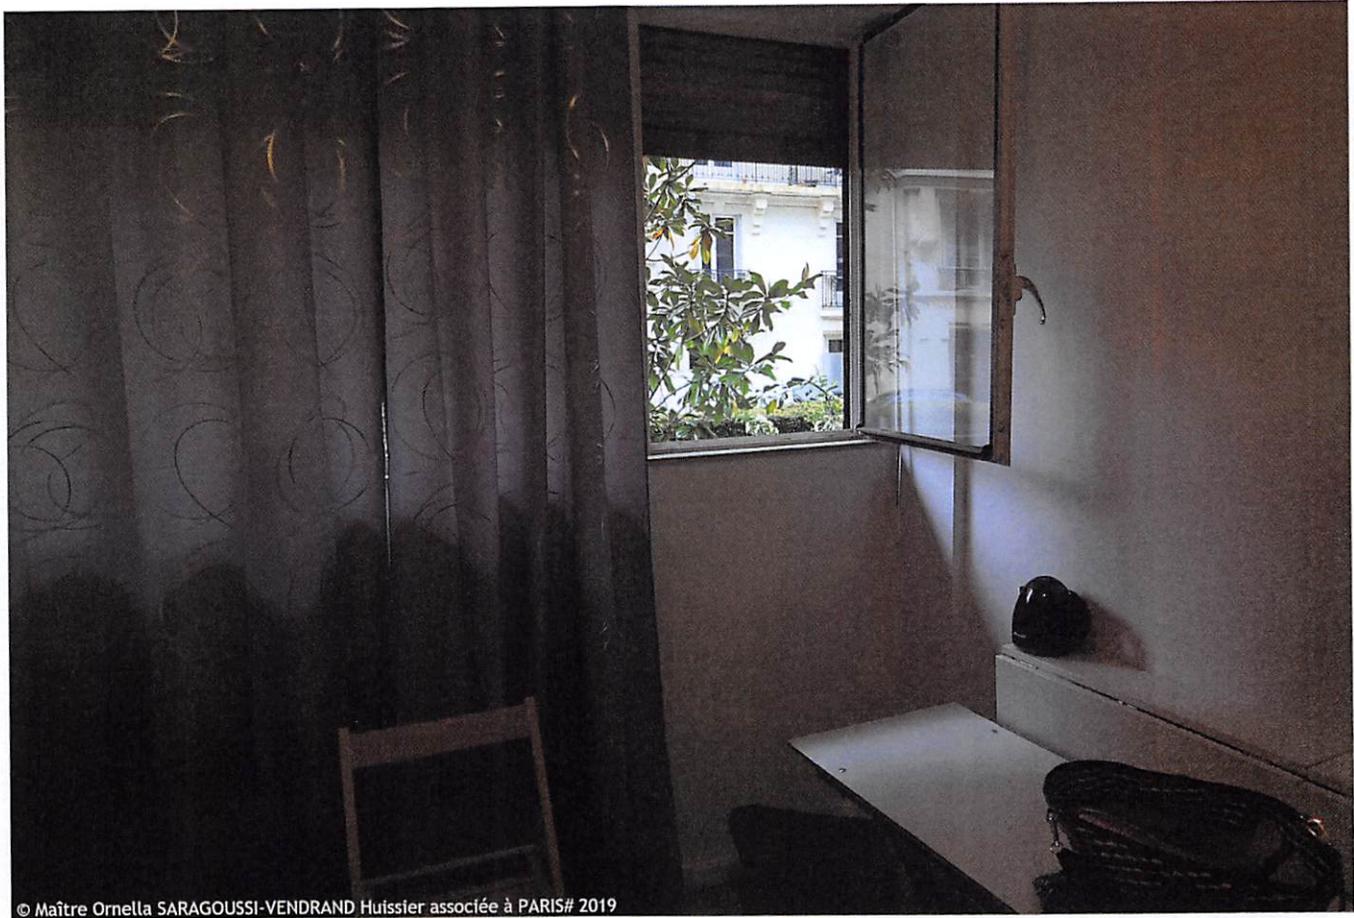
Je constate que la fenêtre de gauche est brisée. Il y a des bandes adhésives pour protéger les parties fêlées.

Fenêtre du studio donnant vue sur la rue de Civry.

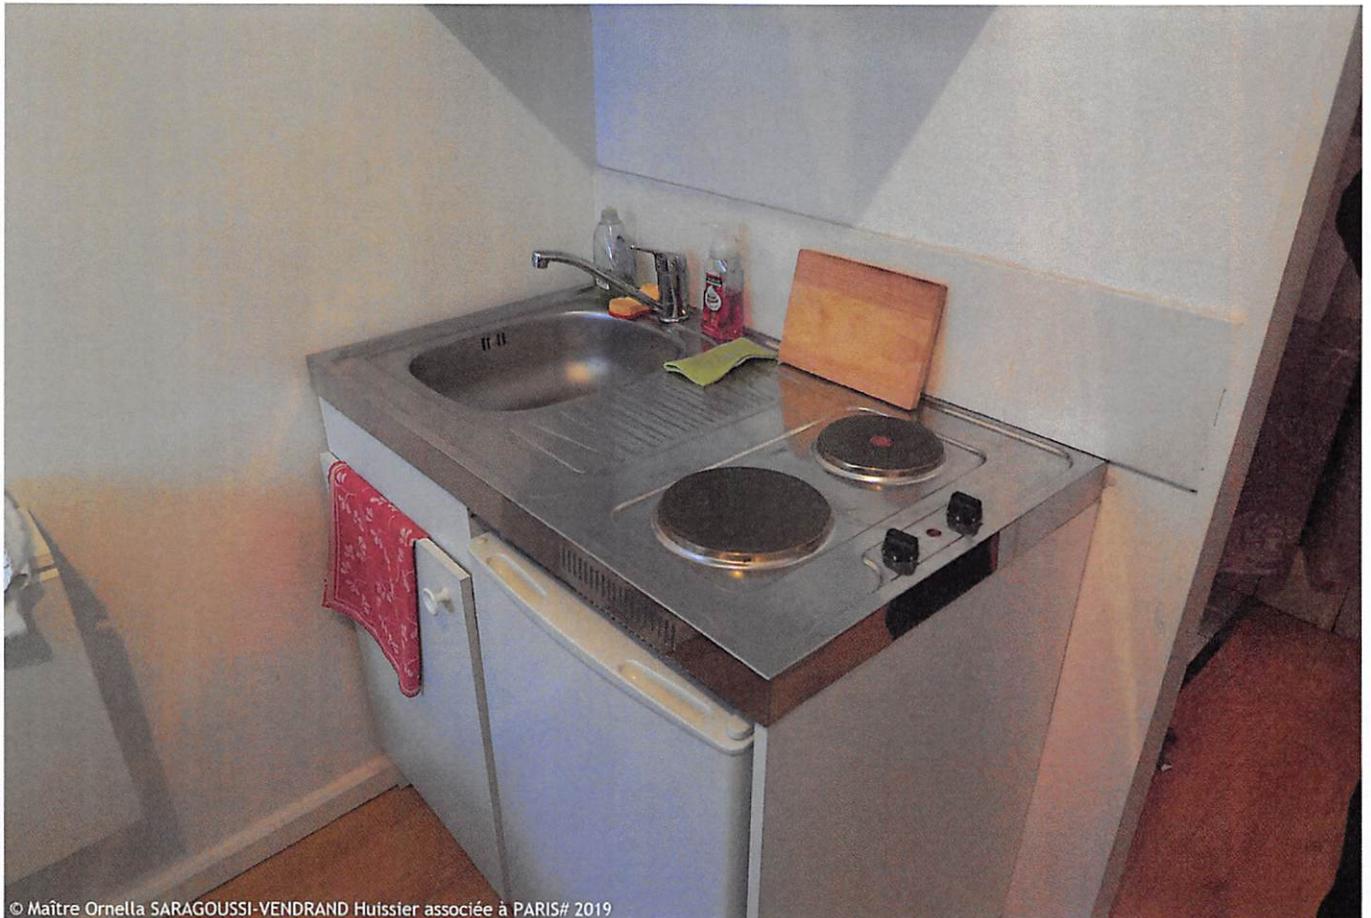
Bloc cuisine , évier réfrigérateur, deux feux électriques.
