# PROCÈS-VERBAL DE DESCRIPTION

**PROCÈS-VERBAL DE CONSTAT**

Certifie m'être rendue ce jour, le 22 mars 2022, 6 rue Pierre Dupont 75010 PARIS, dans l'appartement situé au rez-de-chaussée droite du bâtiment B, en fond de cour, afin de procéder à la description de ce lot appartenant à la SA PLASTEL, visé par l'ordonnance du Juge Commissaire, afin qu'il soit procédé à la vente aux enchères du lot.

**Le lot de copropriété n°53** comprenant au rez-de-chaussée du bâtiment B, un appartement composé d'une cuisine, d'une salle à manger et d'une chambre. Copropriété de l'entrée avec le lot n°52. Et les 364/10000èmes des parties communes générales de l'immeuble.

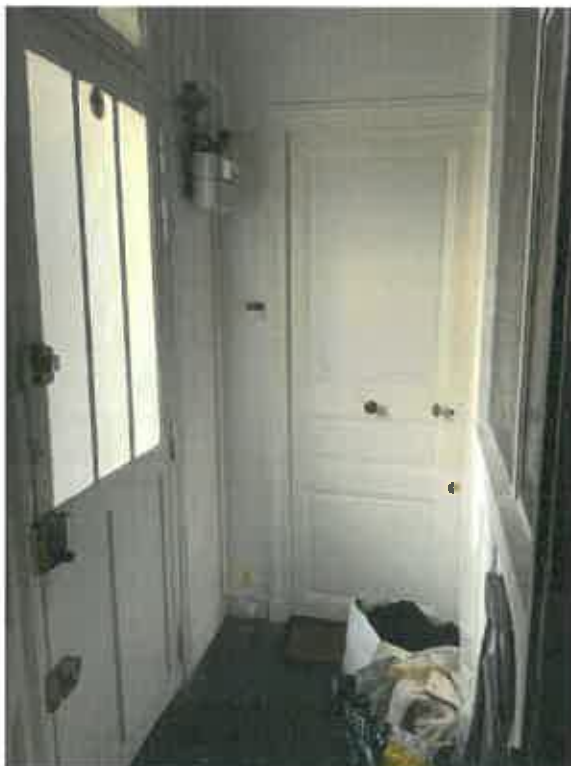
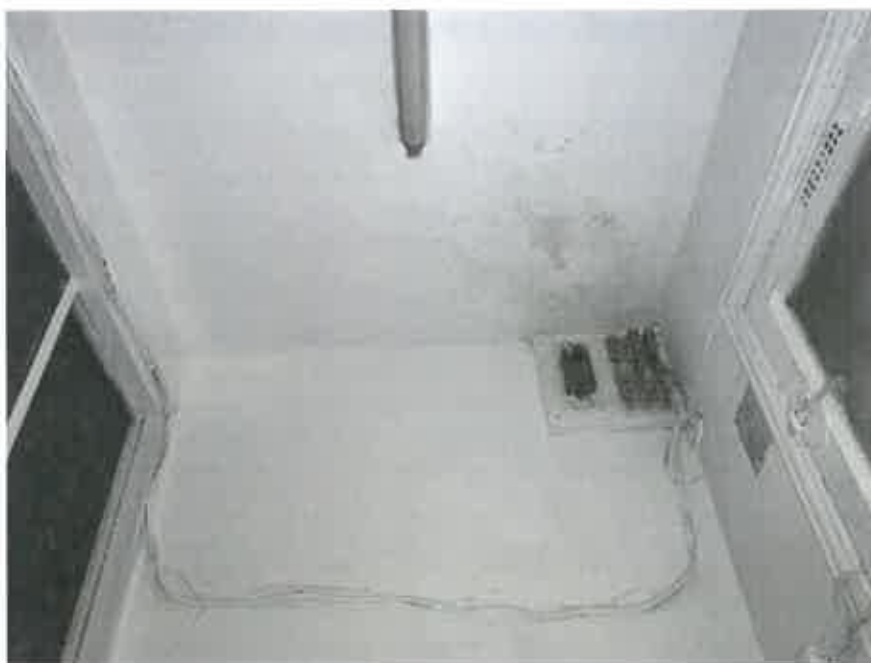
**SAS COMMUN – Copropriété de l'entrée avec le lot n°52**

On accède à l'appartement depuis un sas commun avec le lot n°52 (situé sur la gauche). Les murs et le plafond du sas sont recouverts de peinture blanche en état d'usage. Des traces sombres d'humidité sont visibles en plafond, au-dessus de la porte palière du lot n°53. La porte d'entrée de ce sas est une porte ancienne en bois à simple battant, pourvue d'un simple vitrage ancien en partie haute. La porte est équipée d'une serrure centrale et de deux verrous.

Il est fermé par une porte palière en bois à simple battant ancienne, pourvue d'une serrure centrale (pas de clef) et d'un verrou de fermeture récent et fonctionnel.

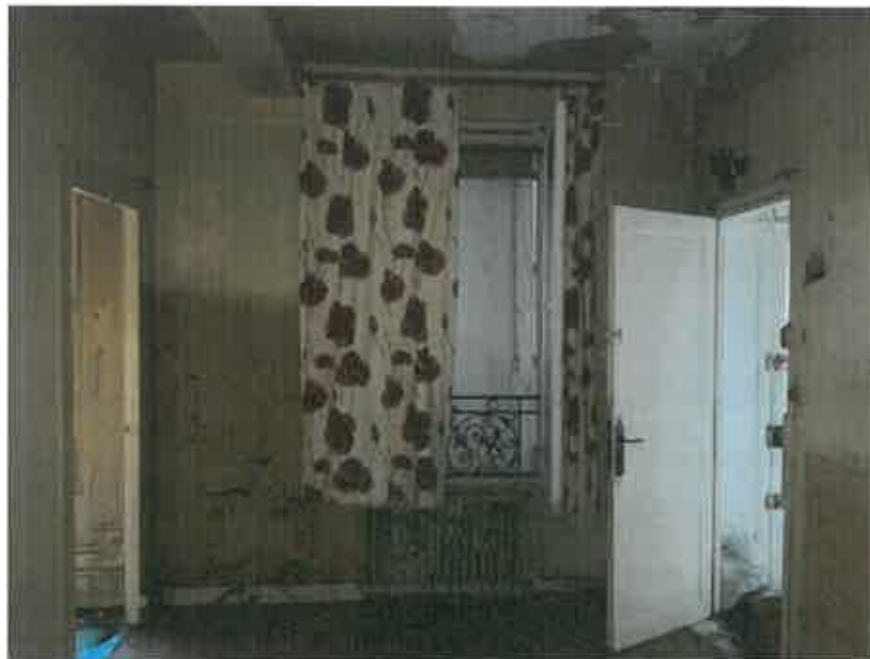
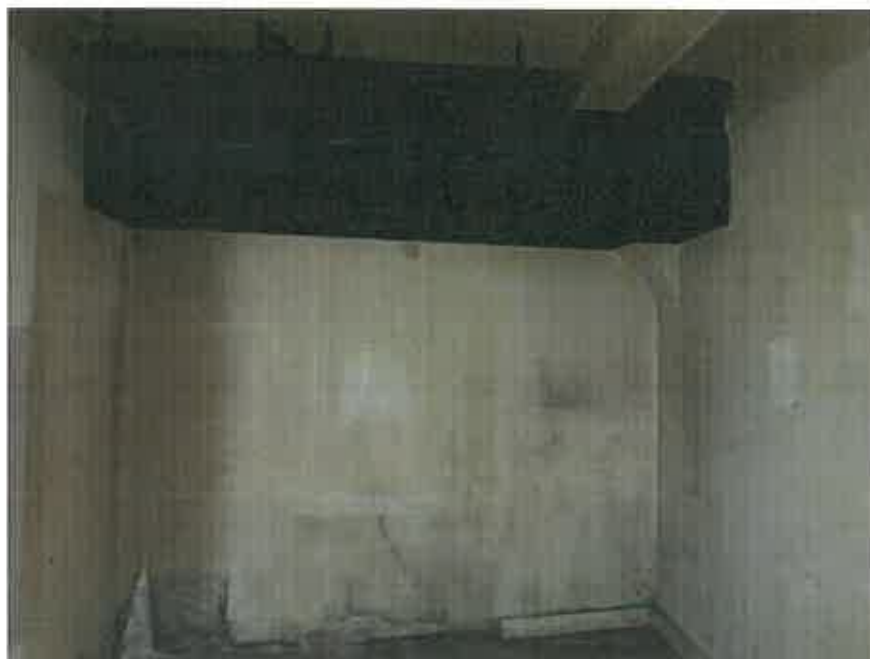
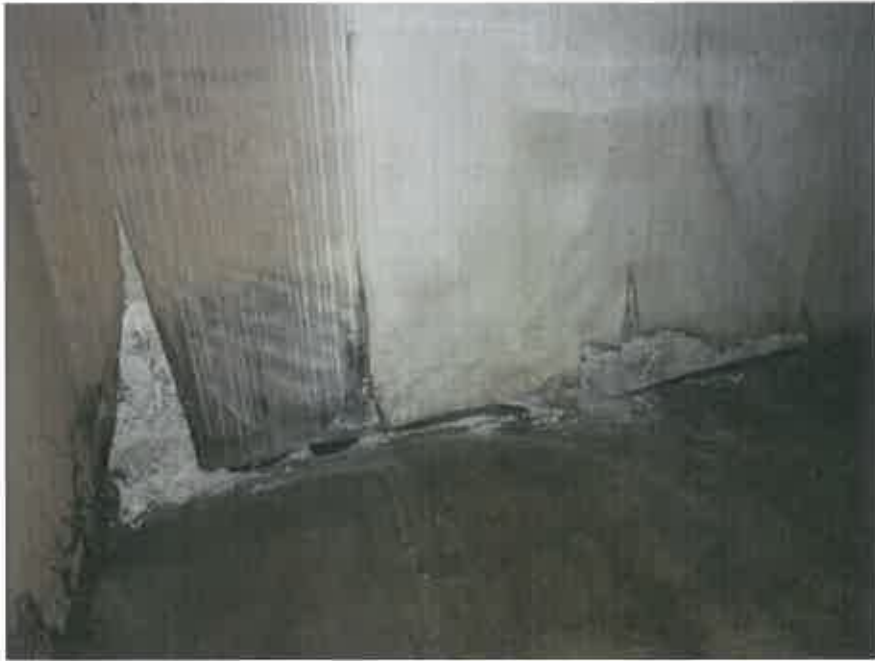
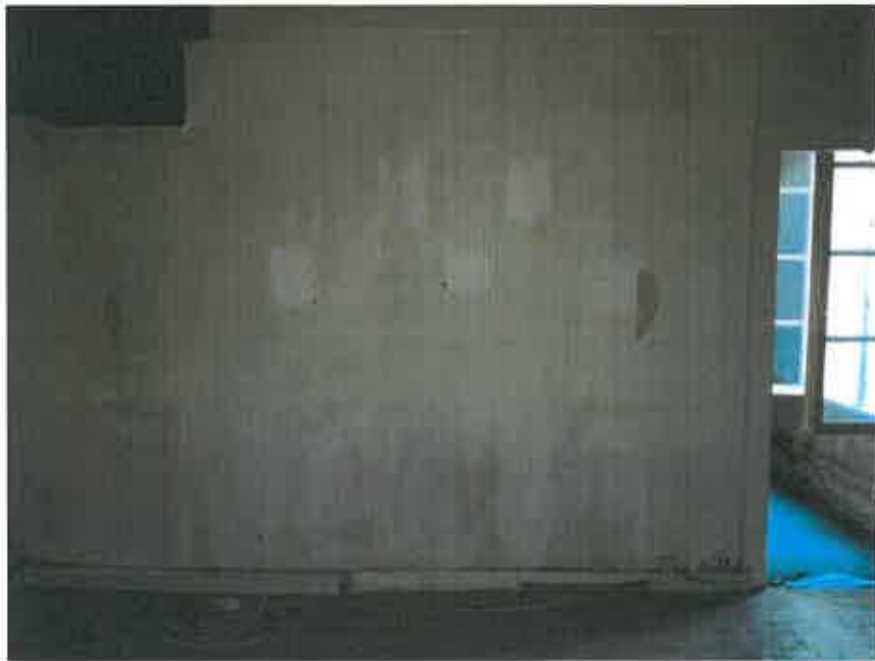
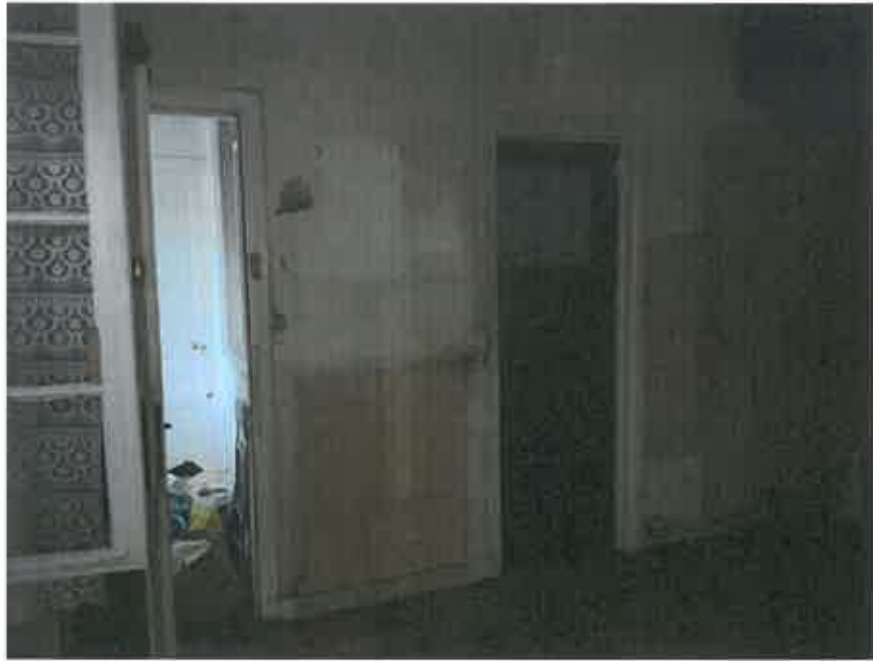
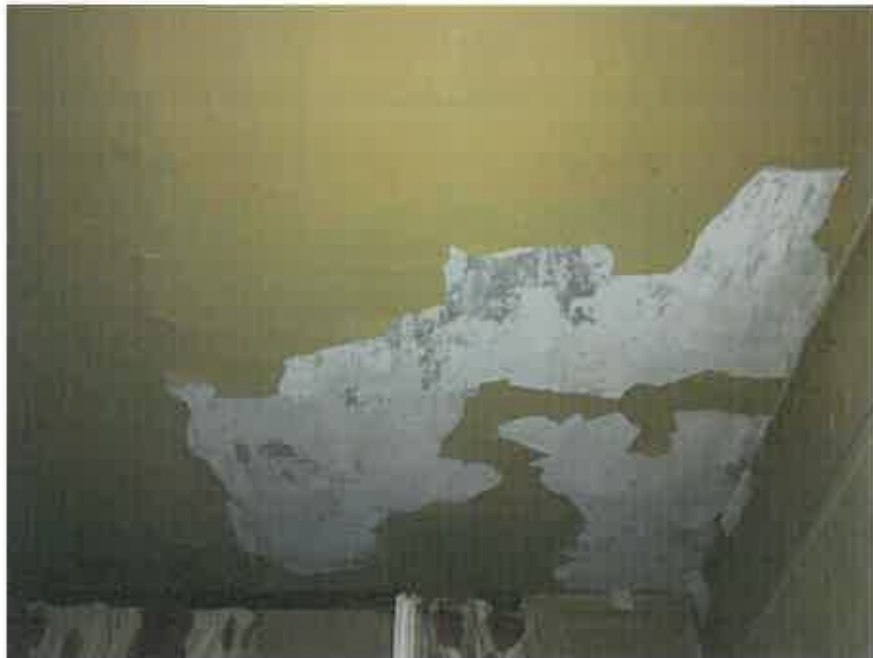
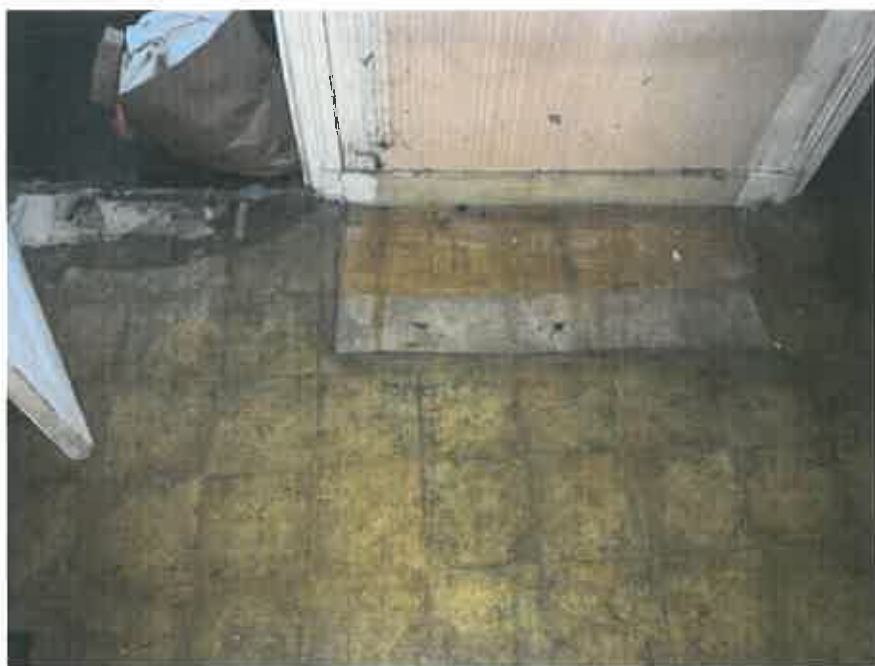
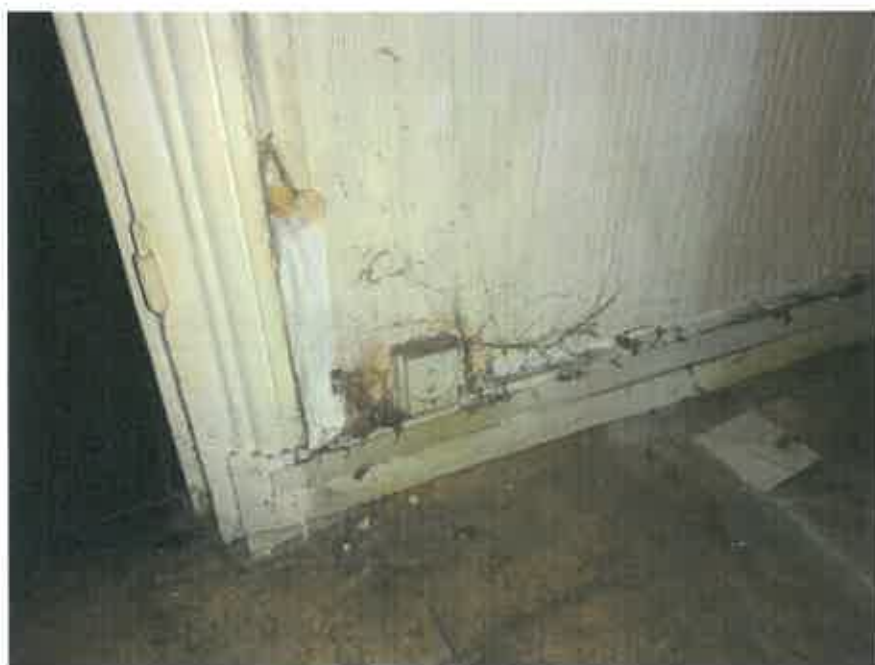
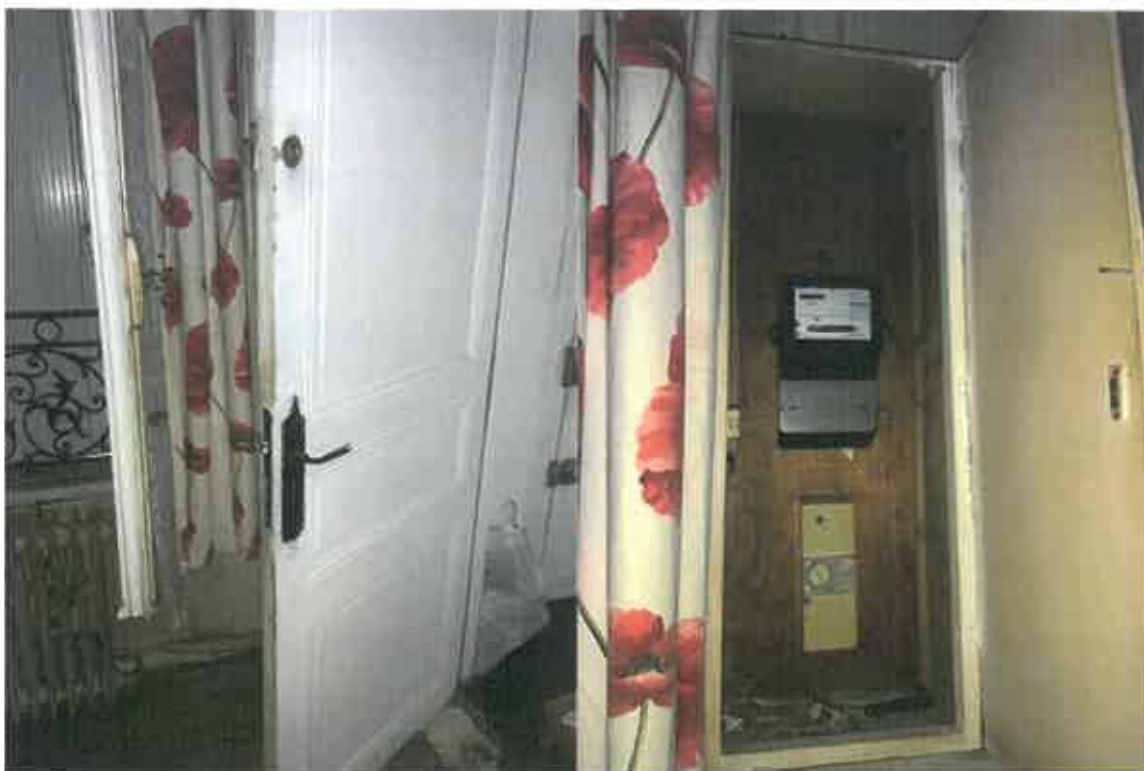
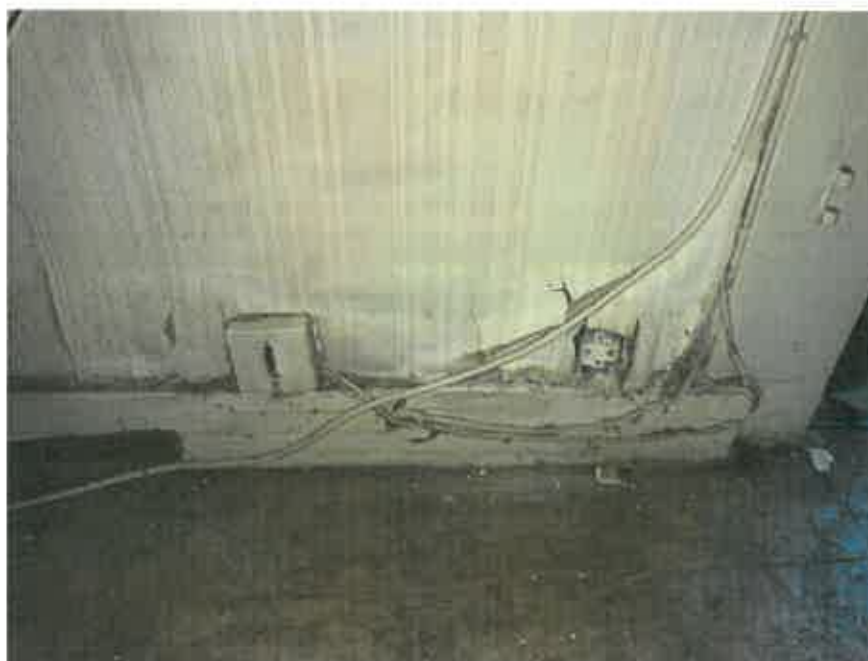
### Pièce 1

Le sol, non plan, est recouvert d'un linoléum vétuste, fortement dégradé au niveau du seuil de l'appartement.

Les plinthes en bois sont vétustes, une partie est manquante.

Les murs sont recouverts d'une tapisserie vétuste en très mauvais état. En outre, des problèmes d'humidité sont visibles en partie basse du mur situé face au fenêtre : les lés de tapisserie se décollent, des traces noires de moisissure sont apparentes.

Le plafond est recouvert de peinture vétuste en très mauvais état. Dans le volume de la fenêtre et de la porte palière de l'appartement, d'importants morceaux de peinture se sont décollés du plafond.

L'électricité n'est pas aux normes ; présence de câbles volants.

La pièce prend jour au moyen d'une fenêtre en bois ancienne à double battant et simple vitrage. Les vitrages sont intacts. Les boiseries et notamment au niveau du bâti dormant sont abimées. La fenêtre ouvre et ferme correctement.

Elle est protégée d'un garde-corps en ferronnerie ancien et d'un volet en plastique qui ne fonctionne pas.

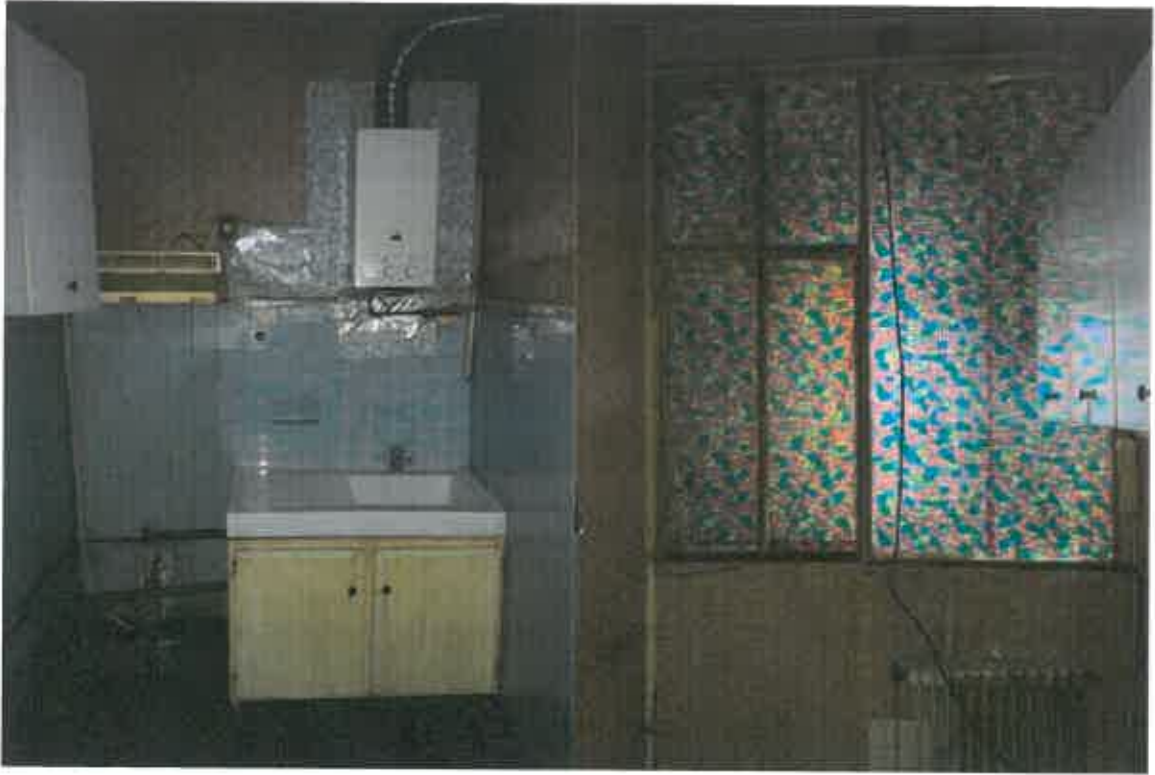
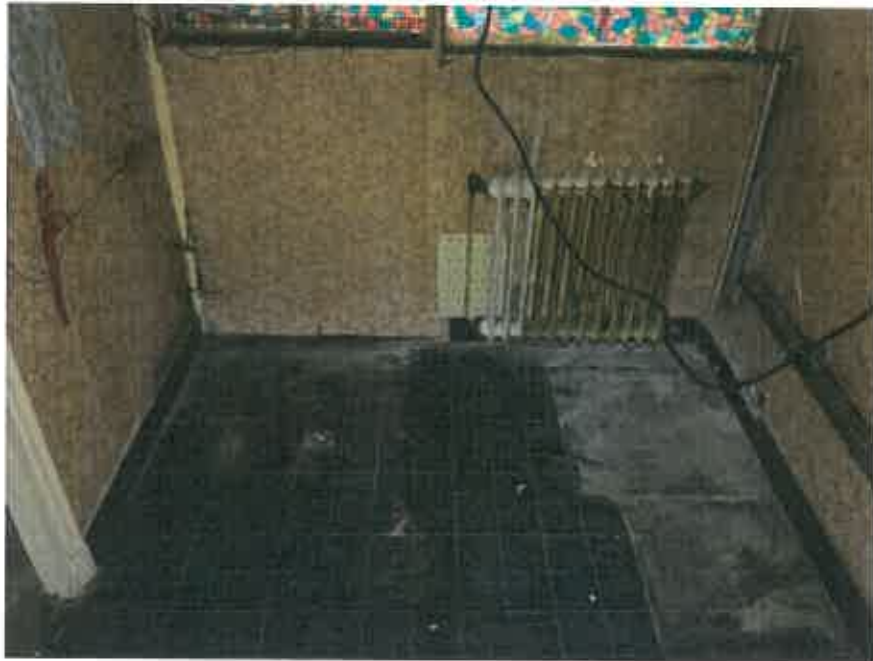
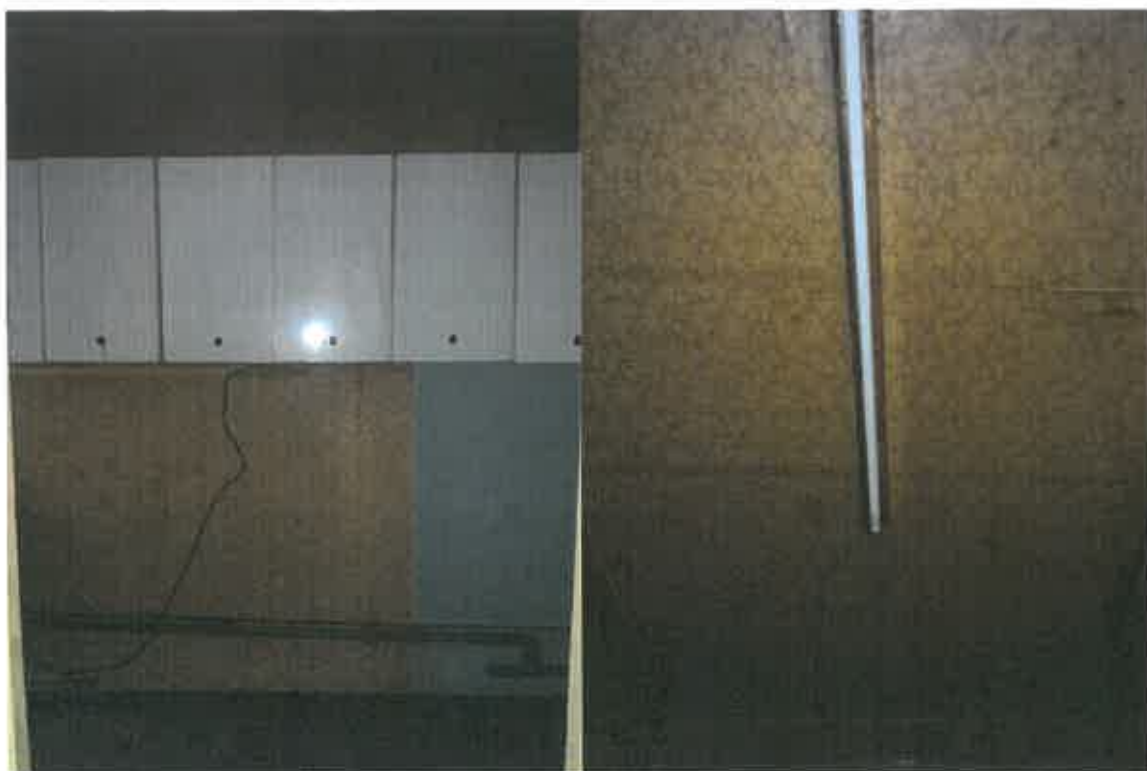
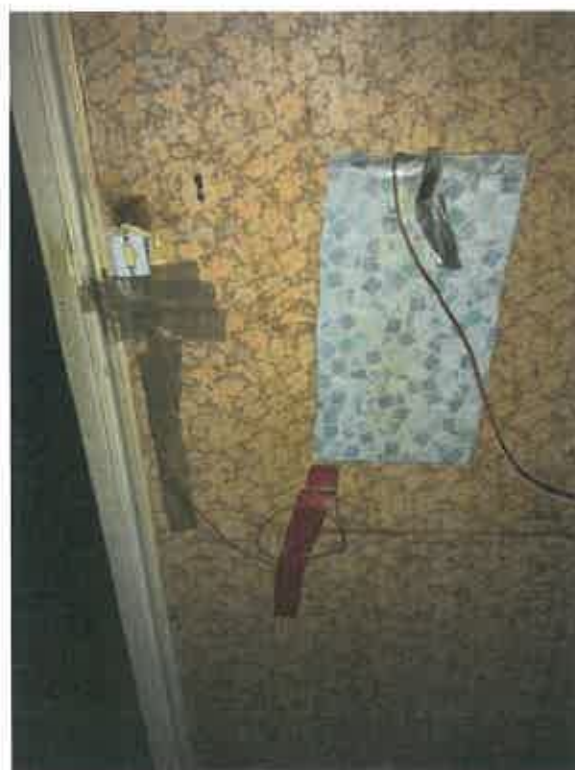
### Cuisine

La cuisine est dans un état vétuste.

Le sol et les plinthes sont recouverts de carrelage vétuste, très sale.

Les murs et le plafond sont intégralement tapissés, la tapisserie est vétuste et en mauvais état, plusieurs lés se décollent.

La faïence murale dans le volume de l'évier et de l'ancienne gazinière est vétuste. Des carreaux sont cassés et le mur est abîmé au niveau de l'encastrement de la fiche électrique pour l'installation de la gazinière.

L'électricité n'est pas aux normes, des fils électriques pendent dans la cuisine ; certains sont maintenus scotchés sur les murs.

Présence d'une hotte aspirante de marque AIRLUX, vétuste au-dessus de laquelle la prise électrique est arrachée du mur.

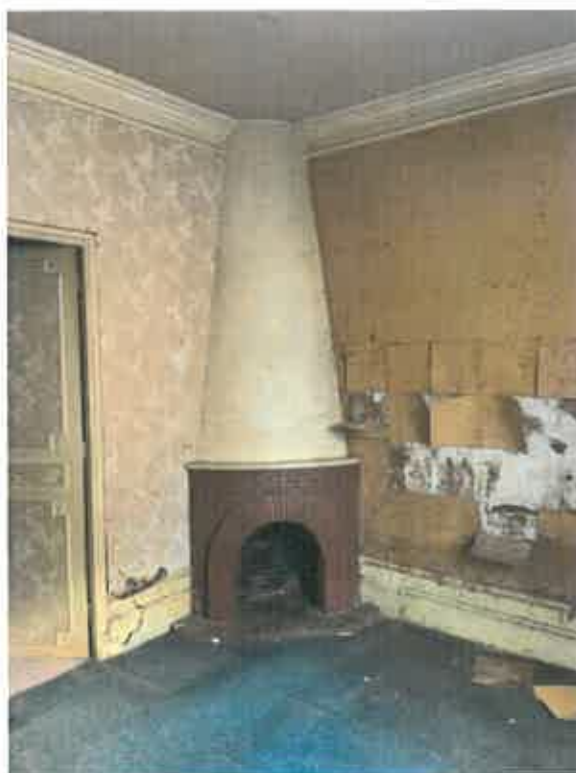
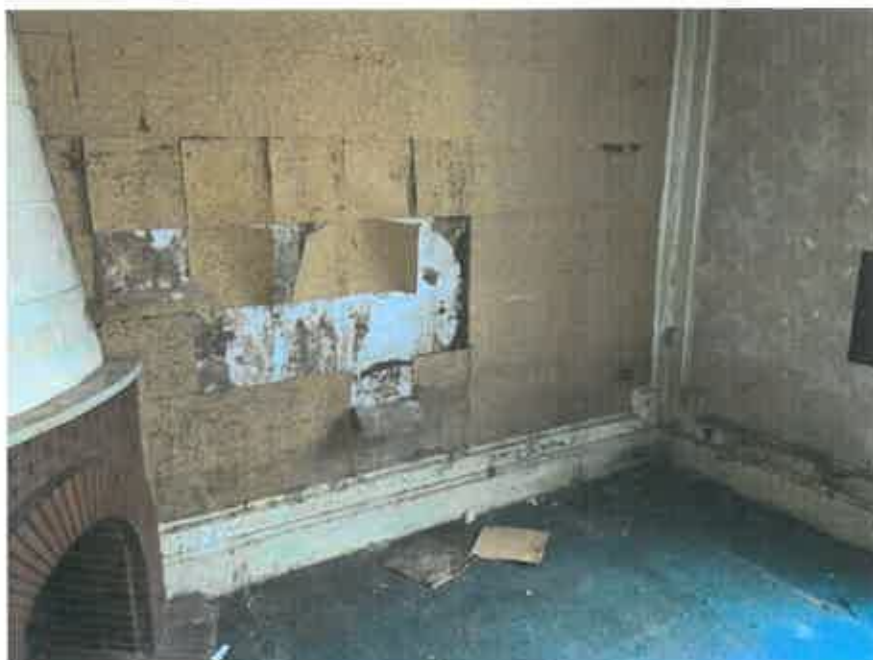
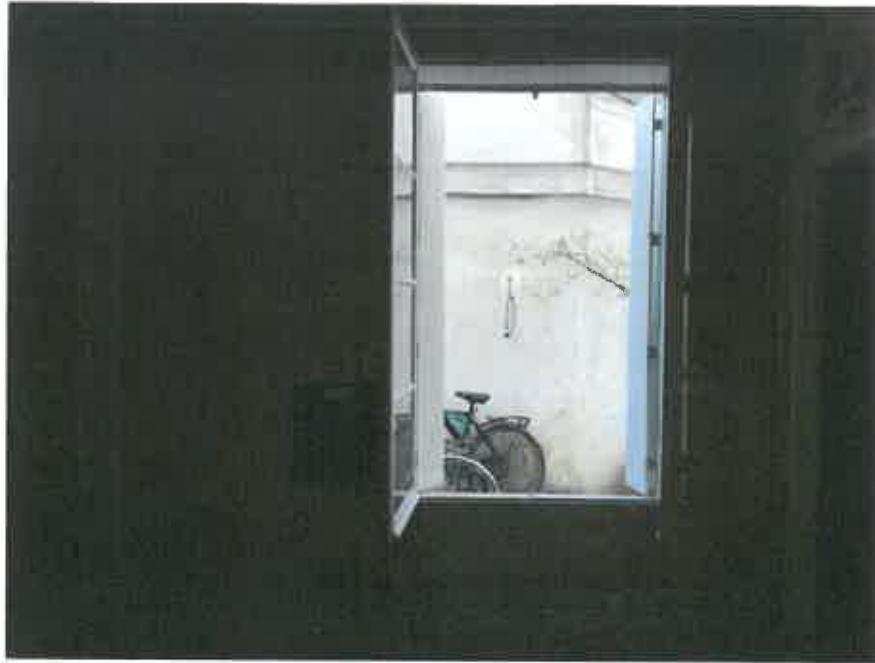
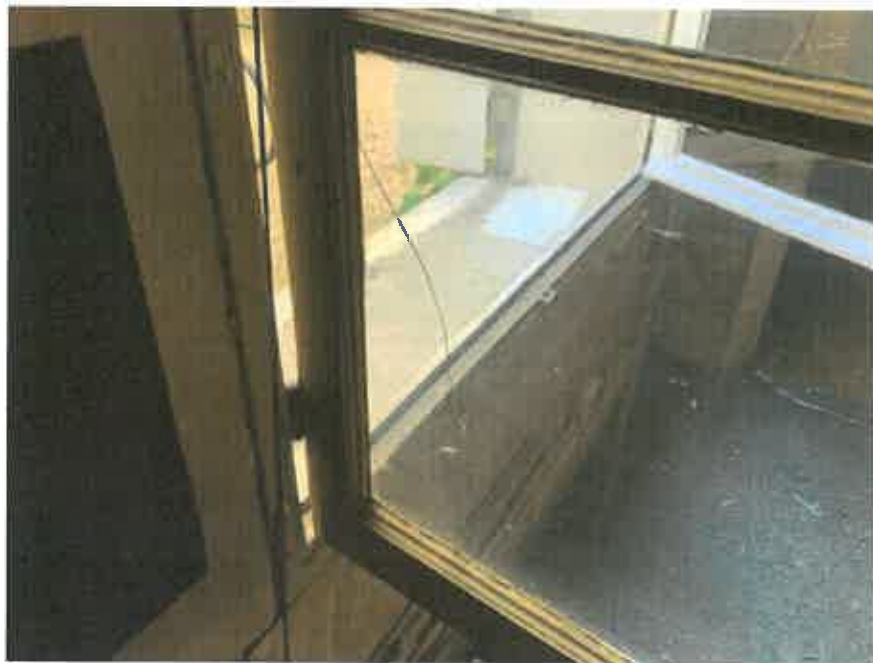
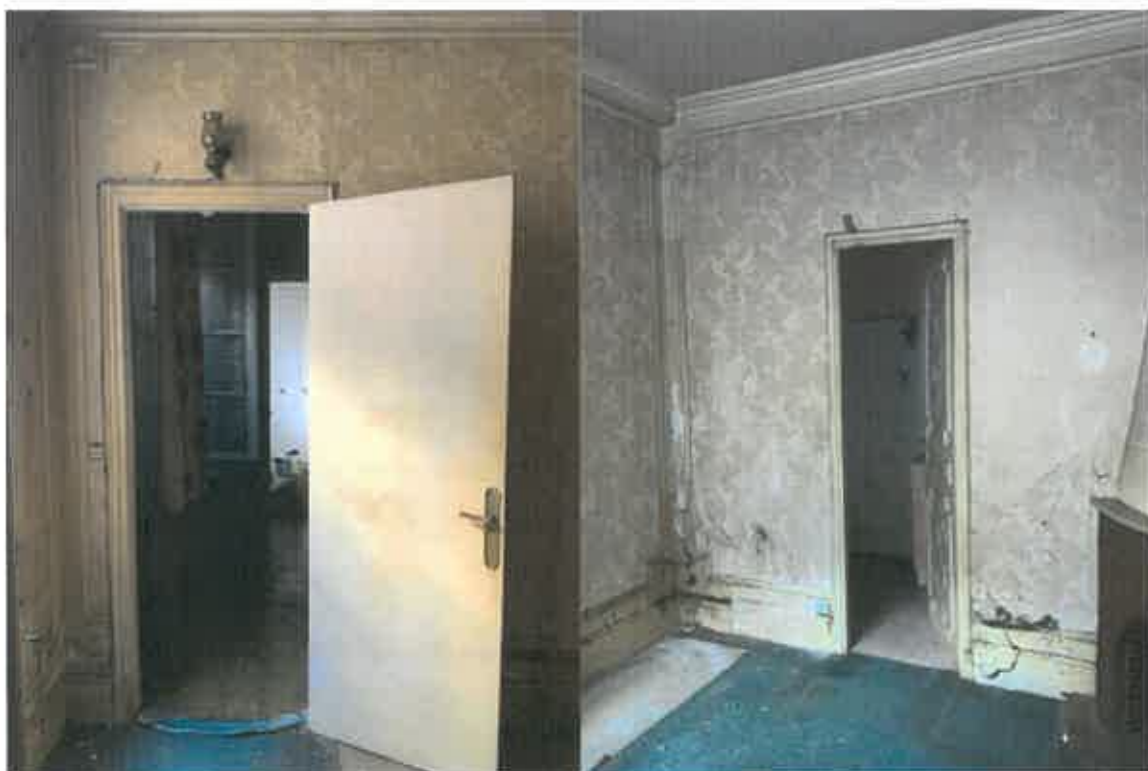
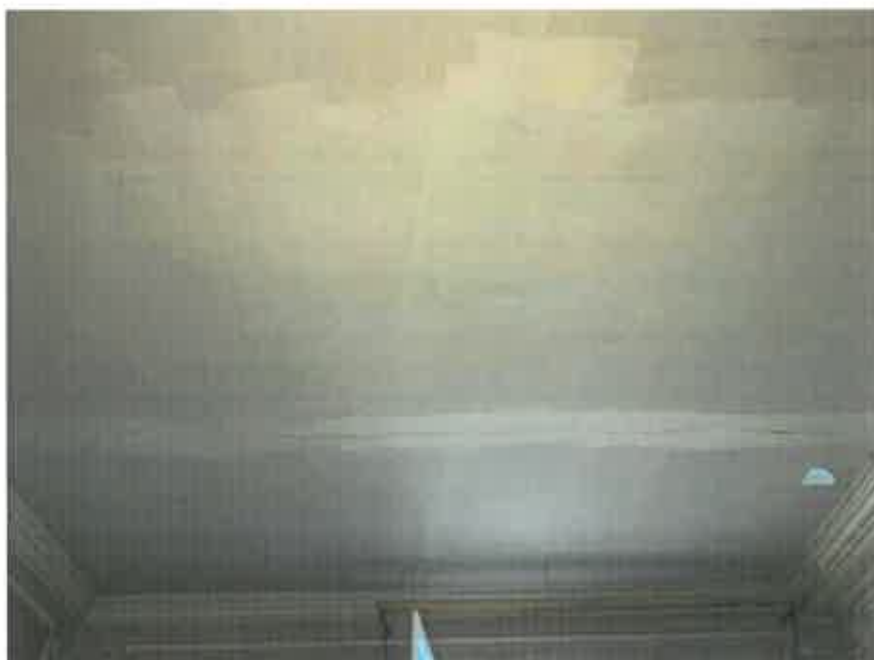
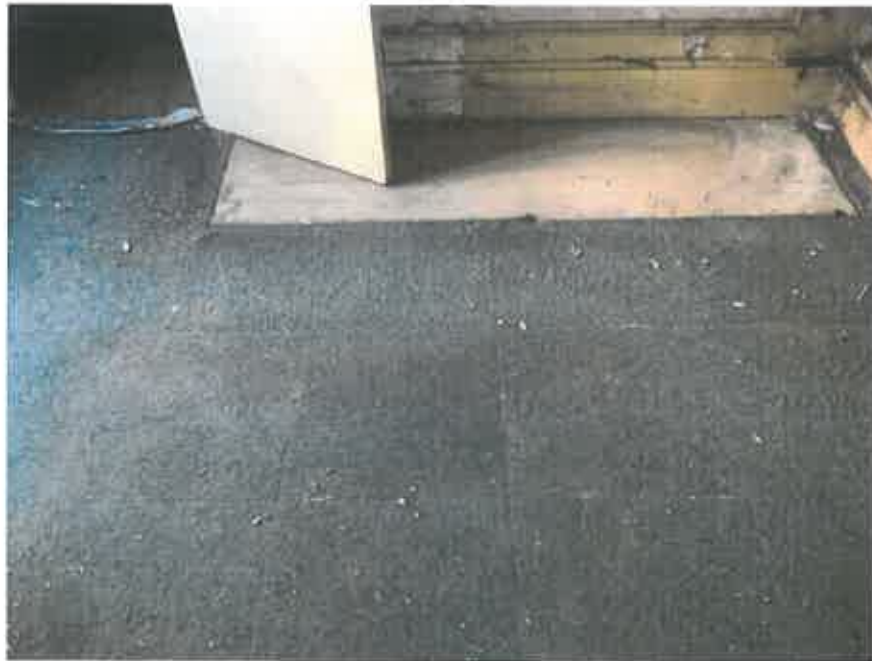
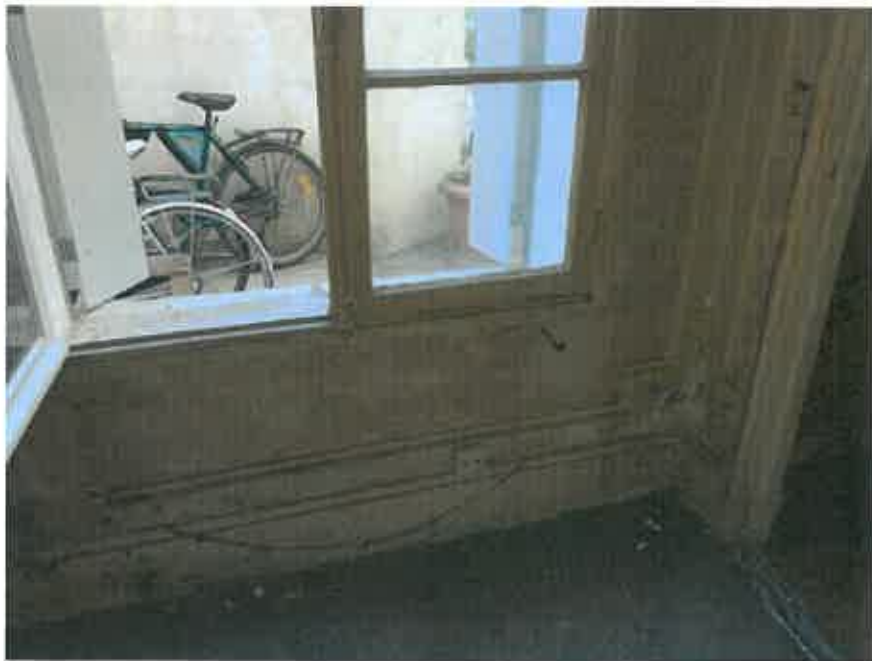
## Pièce 2

Le sol n'est pas plan, il présente d'ailleurs un affaissement très palpable au niveau du seuil de la pièce. Le sol est recouvert de dalles de moquette vétustes et extrêmement sales. Plusieurs dalles sont manquantes à l'emplacement d'une ancienne armoire qui a été enlevée.

Une goulotte électrique ceinture la pièce au-dessus de cette plinthe ; à certains endroits le cash de la goulotte est manquant laissant des fils électriques apparents.

Les murs sont décorés de grands panneaux moulurés recouverts à l'intérieur pour trois d'entre eux de tapisserie vétuste en très mauvais état et pour le panneau situé face à la porte d'accès depuis la pièce précédente de dalles de liège dont plusieurs se décollent, et où de la moisissure transparait.

En pourtour de ses panneaux décoratifs, les murs et les moulures sont recouverts d'une peinture vétuste en très mauvais état et notamment dans l'angle à gauche en entrant dans la chambre (important décollement de peinture).

Le plafond est recouvert de peinture vétuste et présente plusieurs fissures.

La pièce prend jour au moyen d'une fenêtre en bois ancienne, double battant et simple vitrage. Un vitrage est cassé en partie basse du battant de gauche. La fenêtre ouvre et ferme correctement et elle est protégée par des persiennes en plastique qui fonctionnent.

L'interrupteur au droit de la porte d'accès depuis la pièce précédente est cassé.

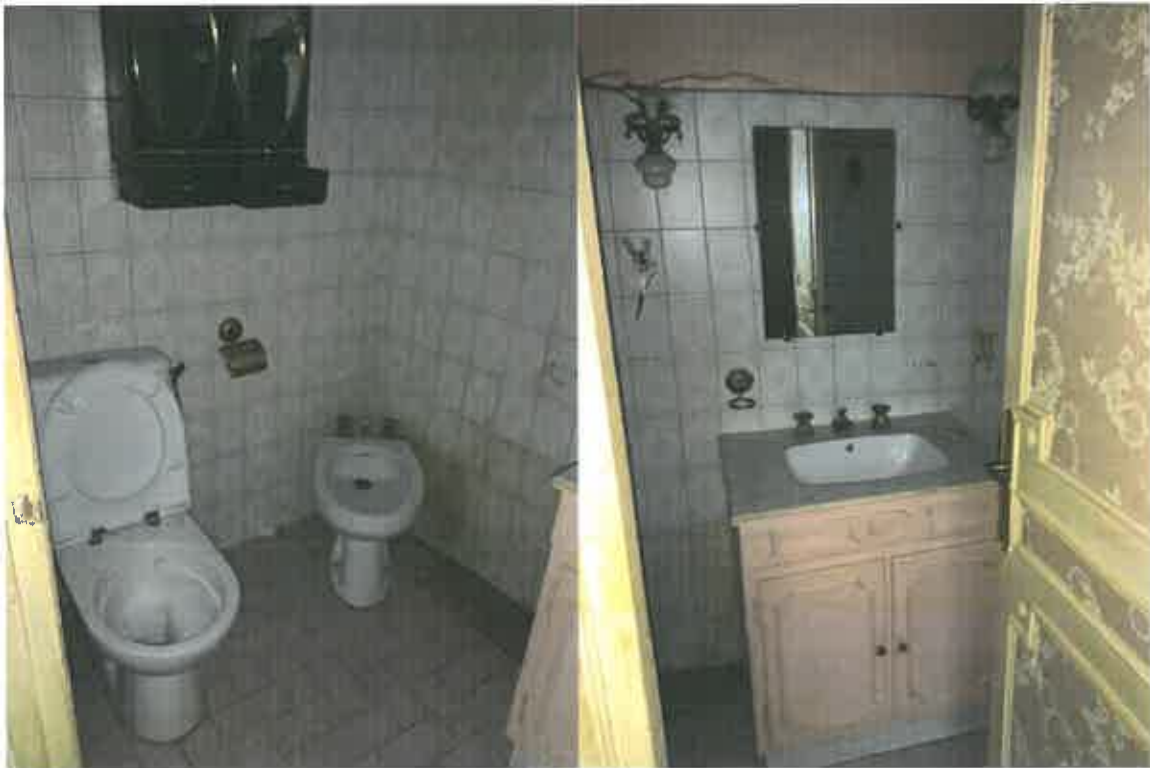
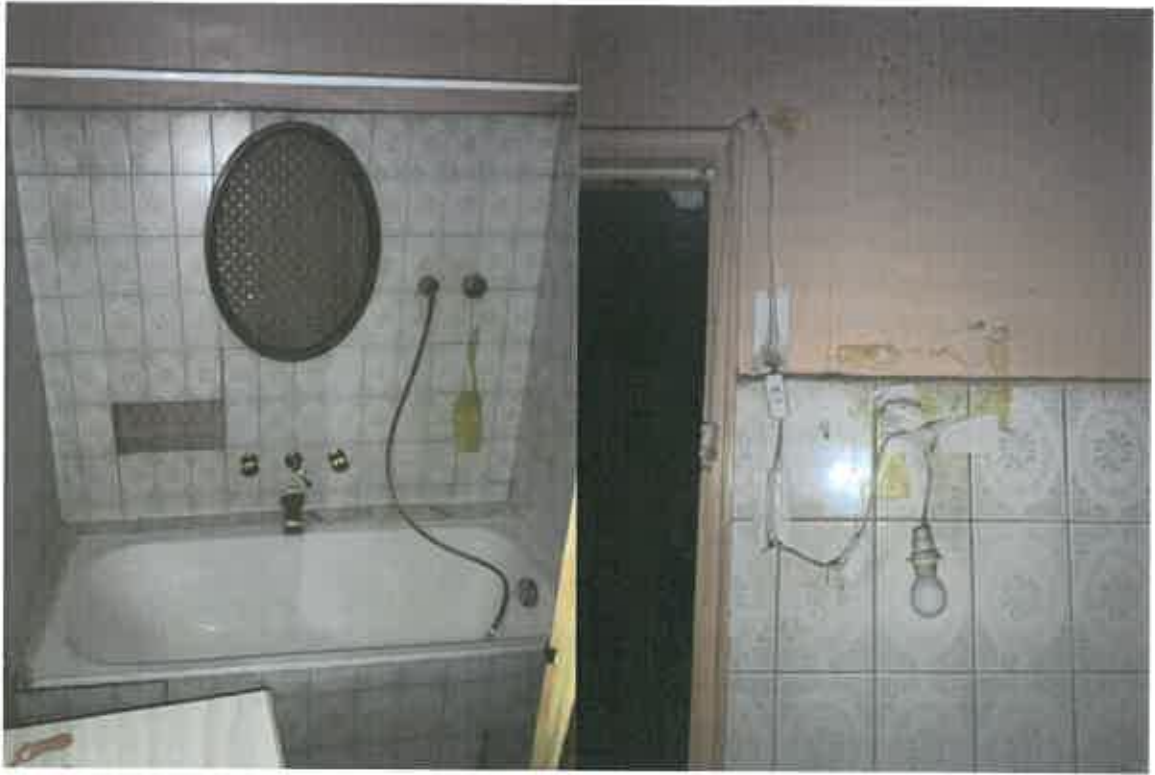
### Salle de bains avec WC

Le sol est recouvert d'un carrelage rose ancien. Plusieurs carreaux sont fissurés sur toute la largeur de la salle de bain dans l'alignement de la porte d'accès.

Les murs sont recouverts de faïence jusqu'à une hauteur d'environ 1 mètre 90 ; la faïence est datée. La partie supérieure des murs et le plafond sont recouverts de peinture rose vétuste.

- Au-dessus un miroir ancien est fixé sur la faïence et il est entouré de deux appliques datées et très poussiéreuses,
- Une baignoire en grès émaillé blanc daté dont les joints en pourtour sont en mauvais état. Cette baignoire est alimentée en eau courante par un ensemble de robinetterie en métal doré travaillé, daté,

L'électricité n'est pas aux normes. L'éclairage est assuré par une ampoule reliée à un fil scotché sur le mur et relié à une prise à brancher.
