# PROCÈS-VERBAL DE DESCRIPTION

**PROCÈS-VERBAL DE CONSTAT**

Certifie m'être rendue ce jour, le 22 mars 2022, 6 rue Pierre Dupont 75010 PARIS, dans l'appartement situé au rez-de-chaussée droite du bâtiment B, en fond de cour, afin de procéder à la description de ce lot appartenant à la SA PLASTEL, visé par l'ordonnance du Juge Commissaire, afin qu'il soit procédé à la vente aux enchères du lot.

**Le lot de copropriété n°53** comprenant au rez-de-chaussée du bâtiment B, un appartement composé d'une cuisine, d'une salle à manger et d'une chambre. Copropriété de l'entrée avec le lot n°52. Et les 364/10000èmes des parties communes générales de l'immeuble.

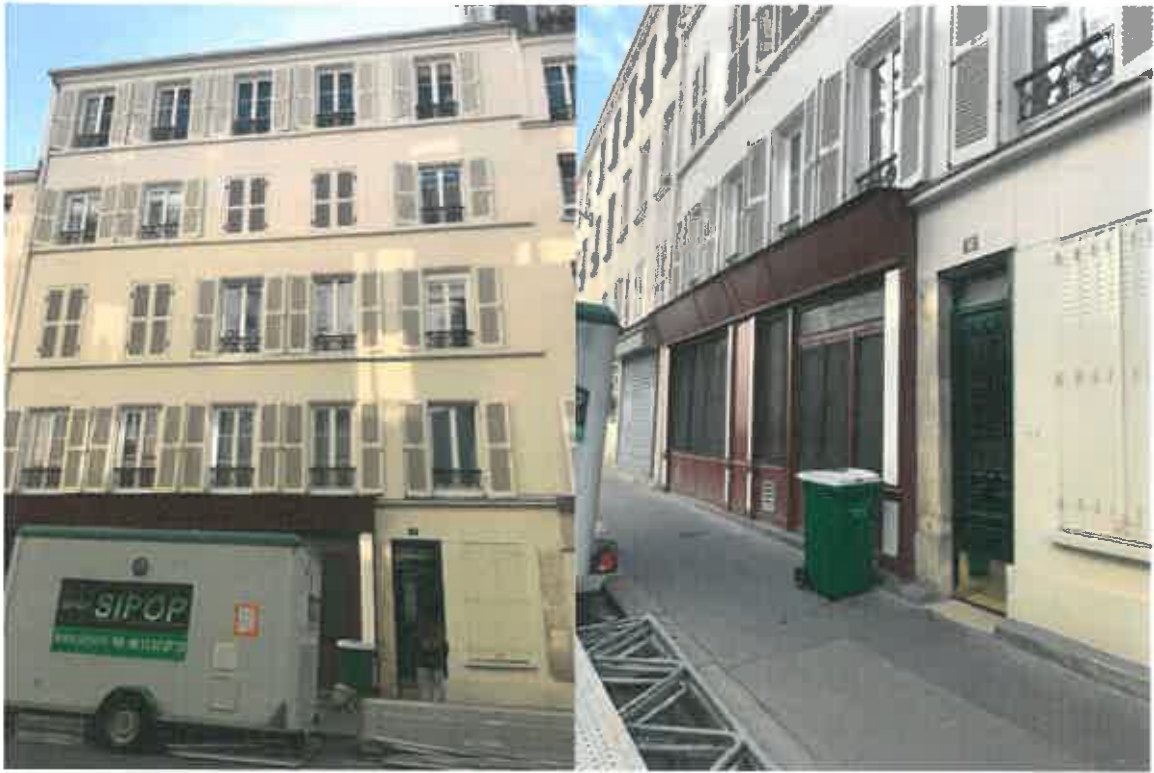
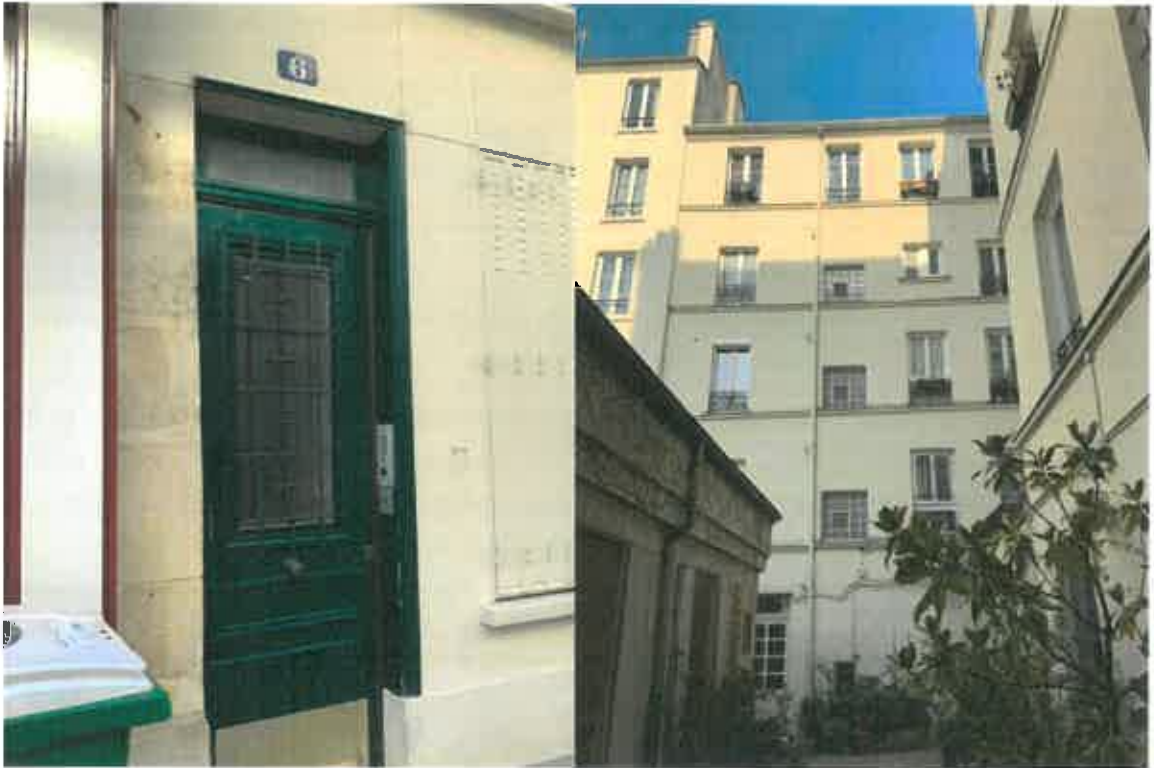
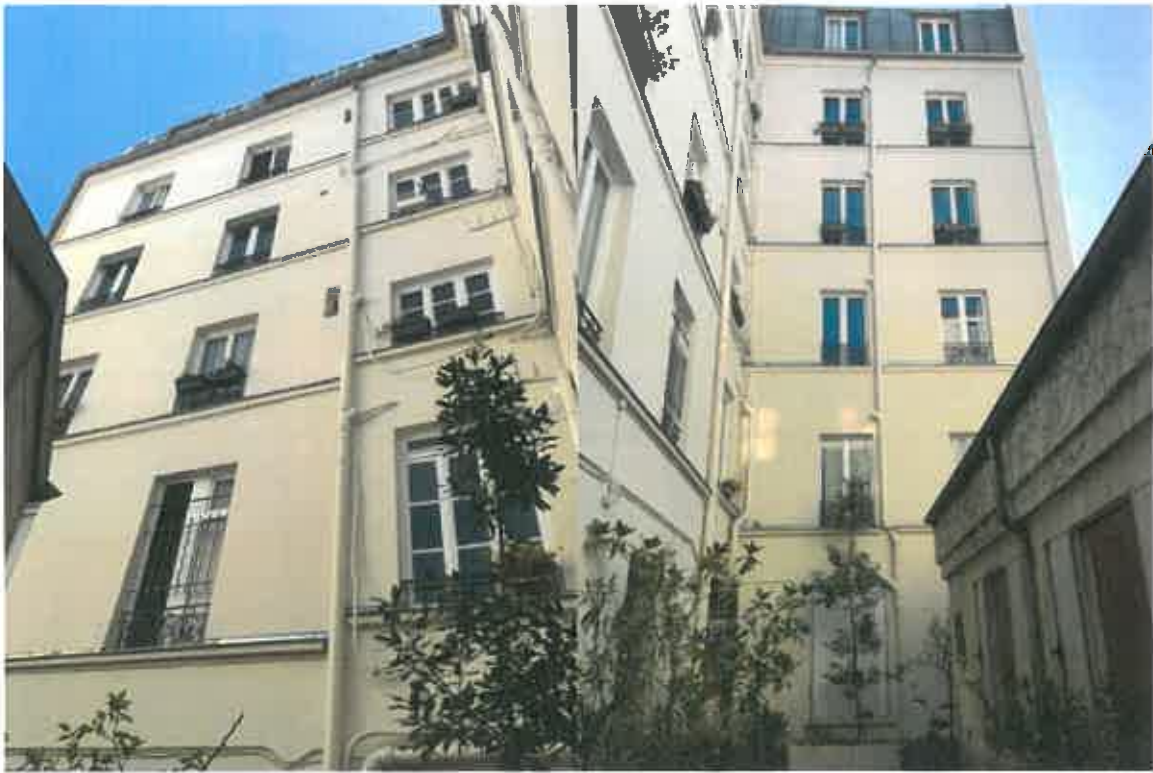
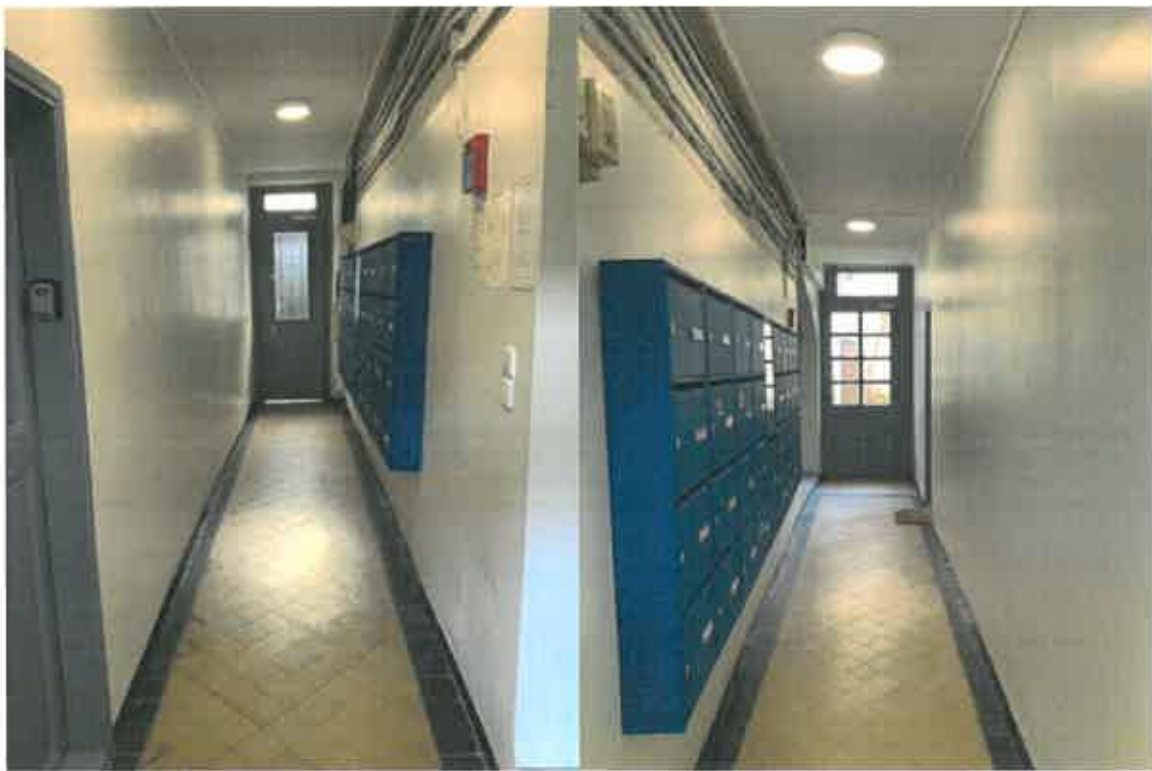
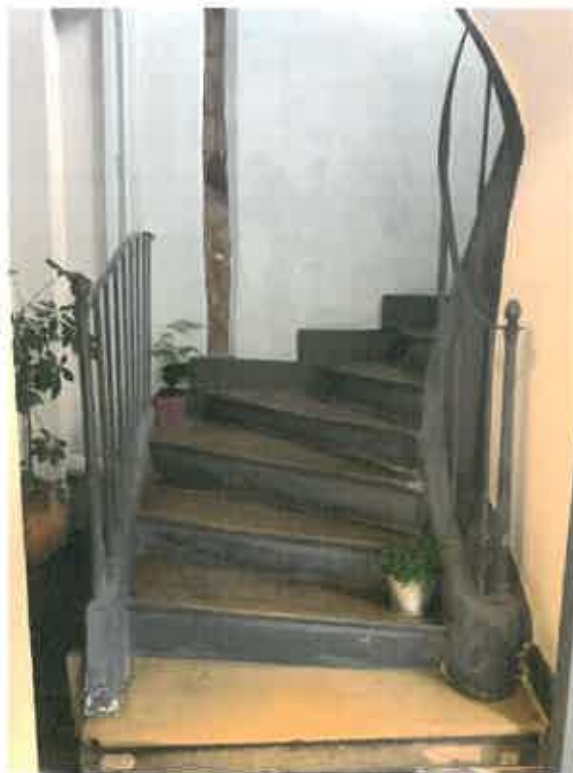
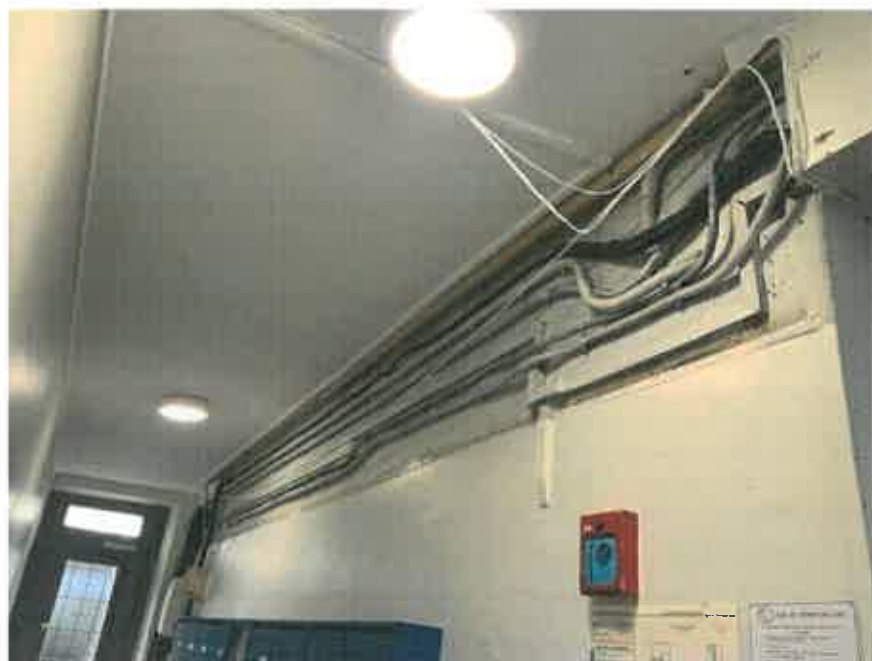
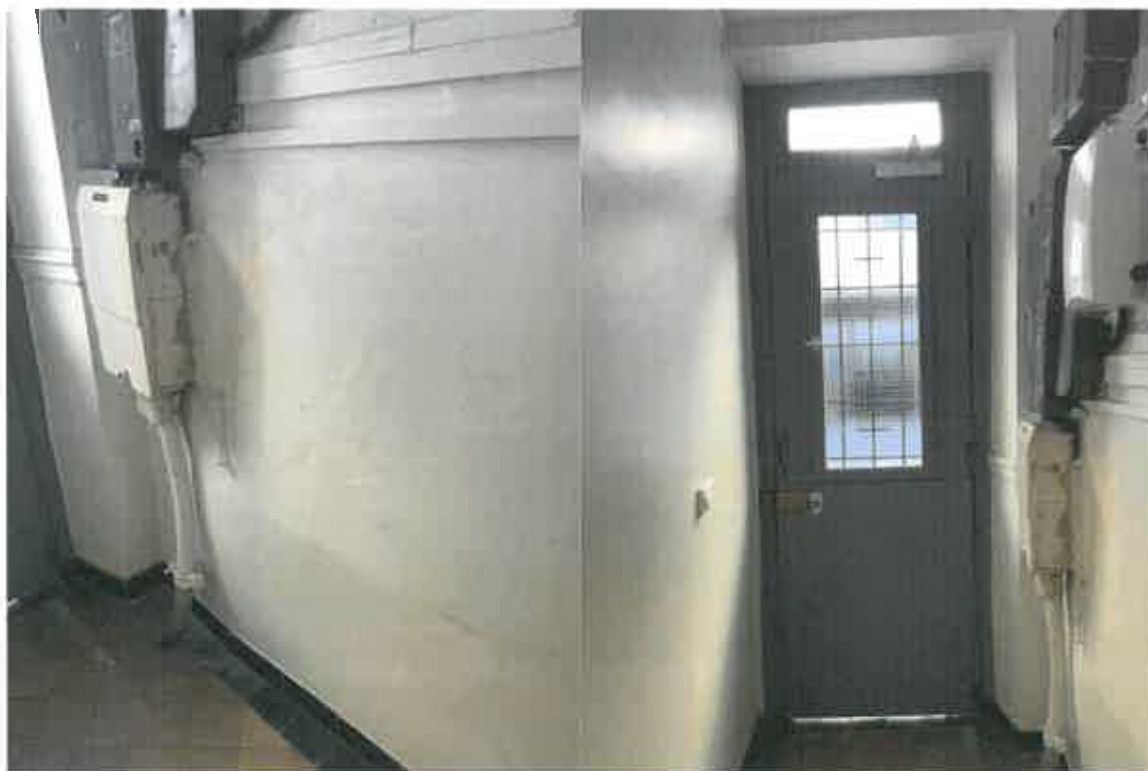
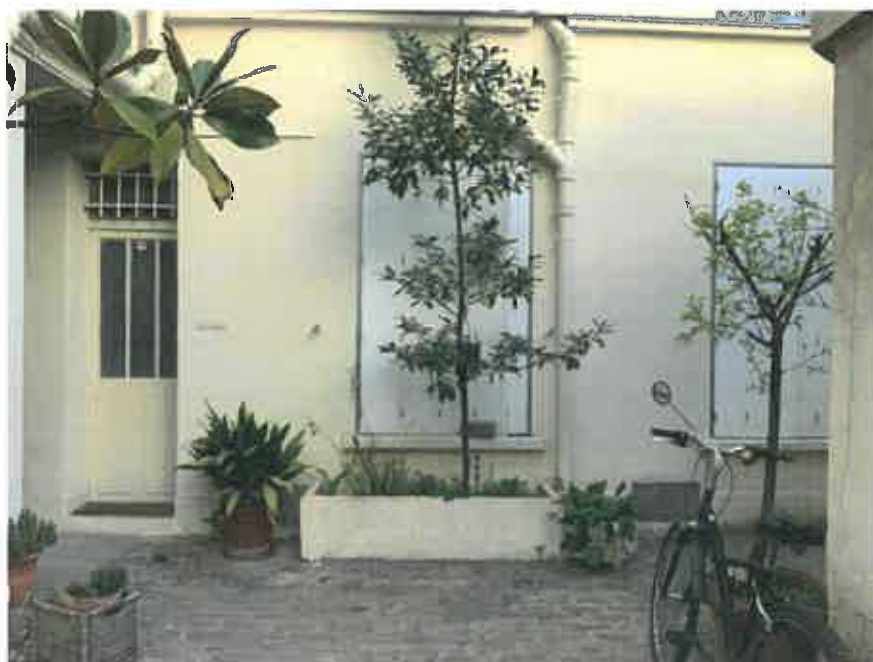
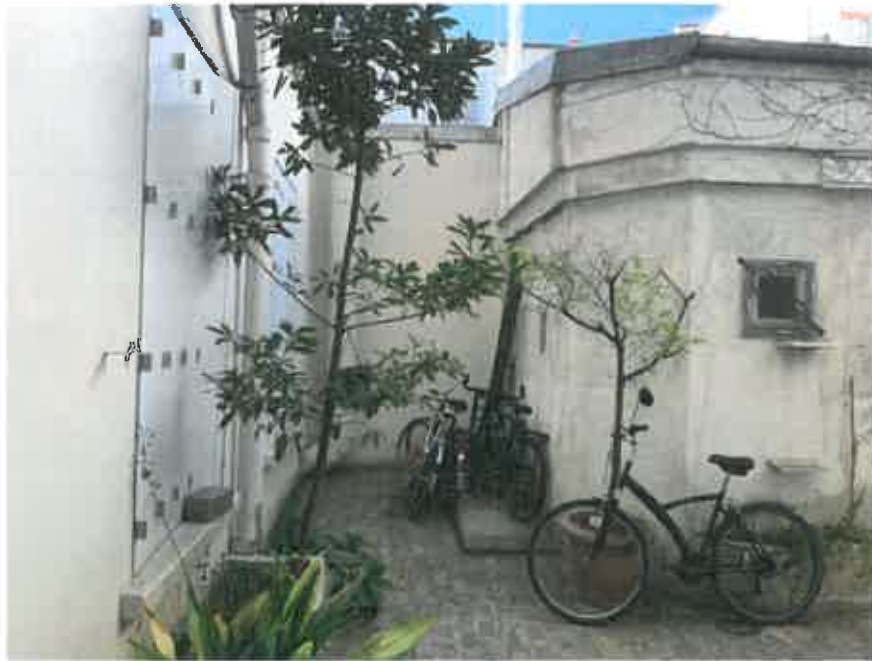
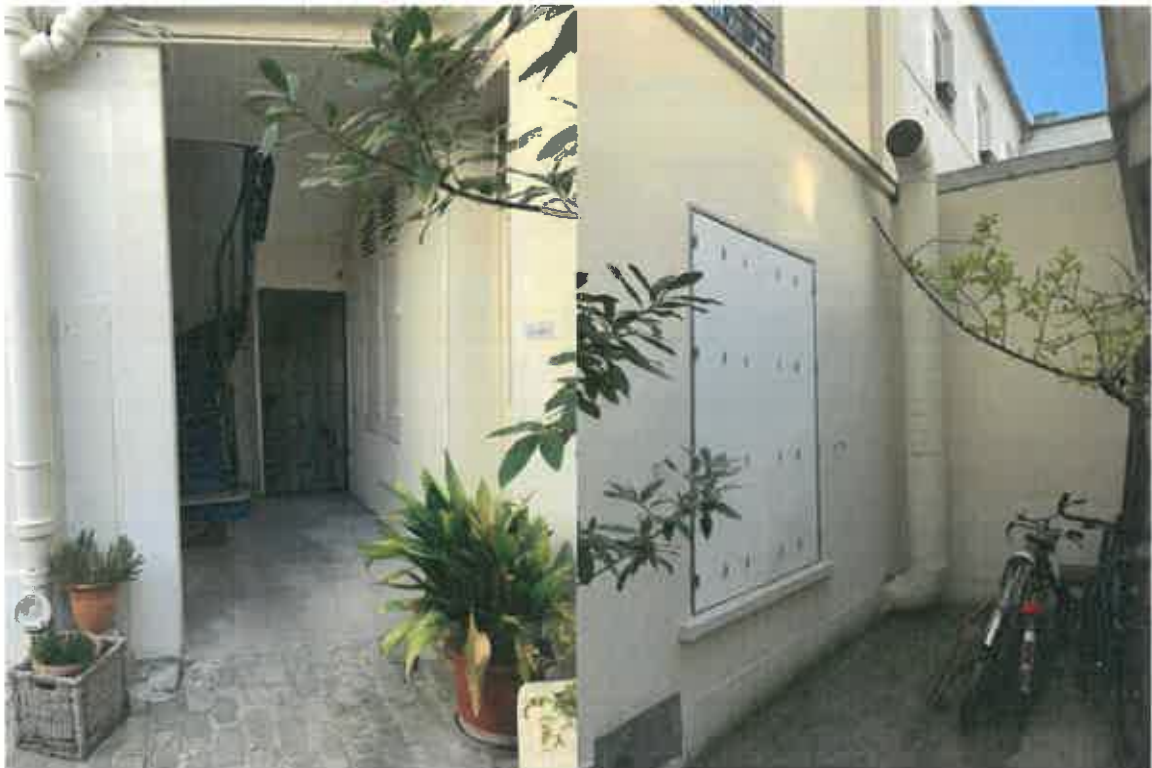
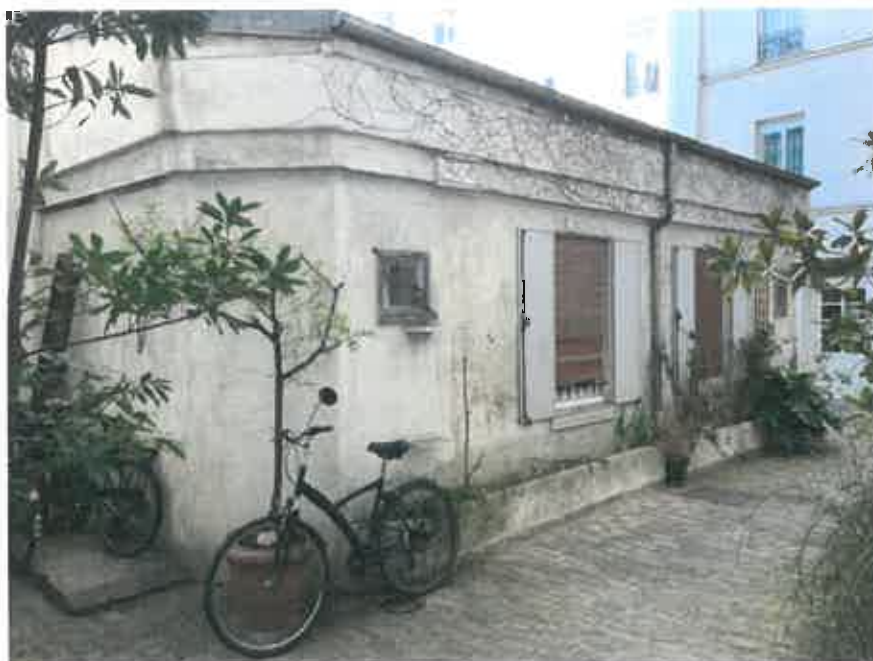
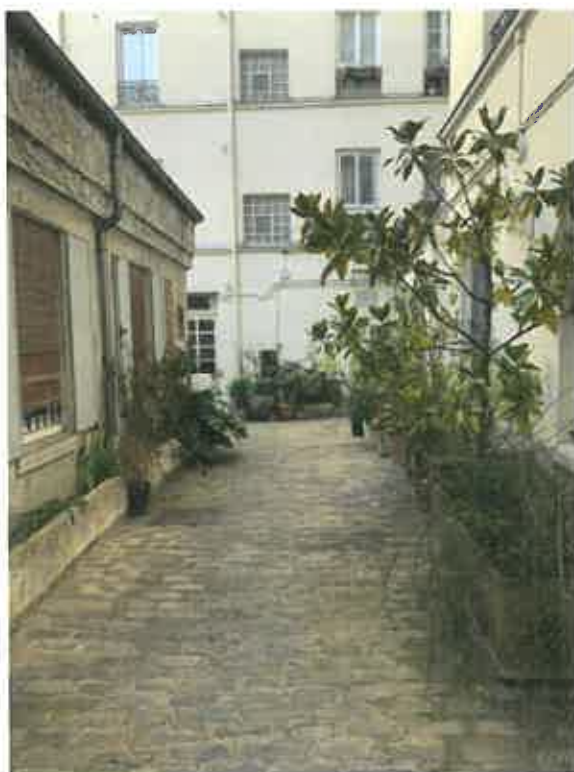
## **VII – PARTIES COMMUNES DE L'IMMEUBLE**

Le ravalement des bâtiments A et B est récent et en excellent état. Les fenêtres du bâtiment A donnant sur la rue Pierre Dupont sont équipées de volets en bois en bon état d'entretien. L'accès à l'ensemble immobilier se fait par une porte cochère en bois ancienne, à simple battant, vitrée, équipée d'un digicode et d'un système d'ouverture par badge. La porte fonctionne correctement.

Le hall du bâtiment A est propre et bien entretenu ; il présente un aspect récent. Toutefois, le cache avant d'un coffrage en haut du mur de gauche est manquant laissant des gaines apparentes ; des traces d'humidité sont visibles au milieu du mur de gauche, juste avant le tableau des boîtes aux lettres.

La fenêtre de la pièce 2 de l'appartement objet du présent constat ouvre sur un recoin de la cour dans lequel sont garés quelques vélos. De plus, dans ce même recoin, je constate la présence d'une gaine d'extraction dont la bouche se situe à hauteur du bandeau entre le rez-de-chaussée et le premier étage (au-dessus de la fenêtre de la pièce 2 du lot n°53).
