PROCÈS-VERBAL DE CONSTAT DESCRIPTIF

L'AN DEUX MIL VINGT DEUX ET LE VINGT MAI DE 11H00 A 14H00

Dans un immeuble sis PARIS 7eme, 39 avenue Charles Floquet et Allée Thomy Thierry sans numéro,

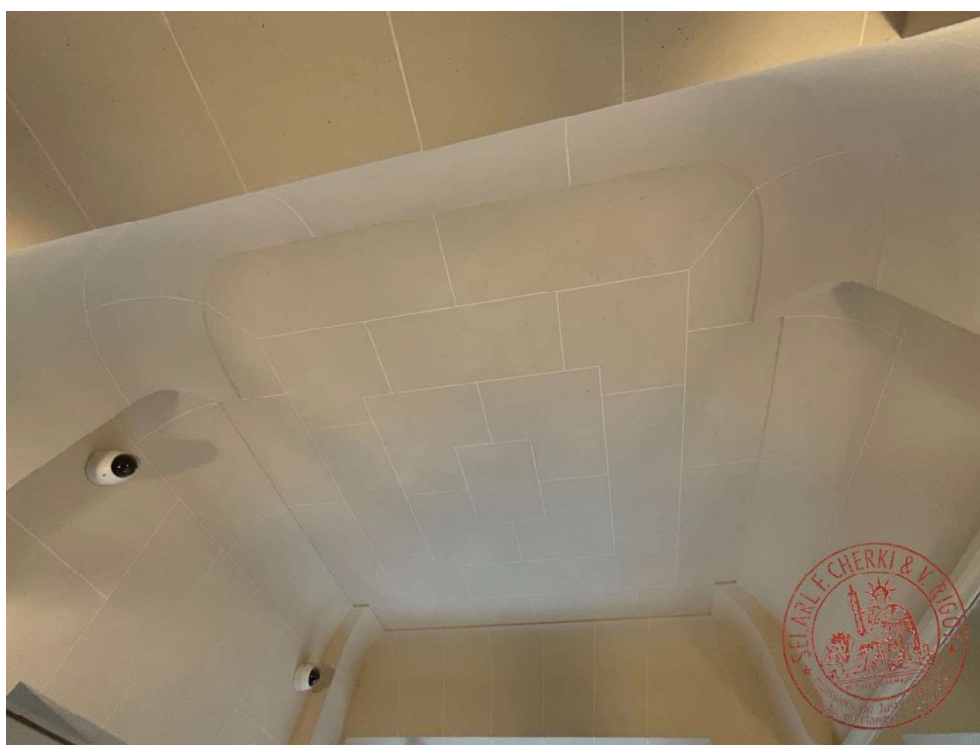
Photographie n°4.

Le revêtement façon pierre du plafond et des murs est en très bon état. Cependant, à droite de la porte vitrée donnant accès au hall de l'immeuble côté escalier et ascenseur, je note un éclat avec raccord sur le mur.

Le marbre, recouvrant le sol d'époque, est en bon état. Néanmoins, des épaufrures sont apparentes par endroits.

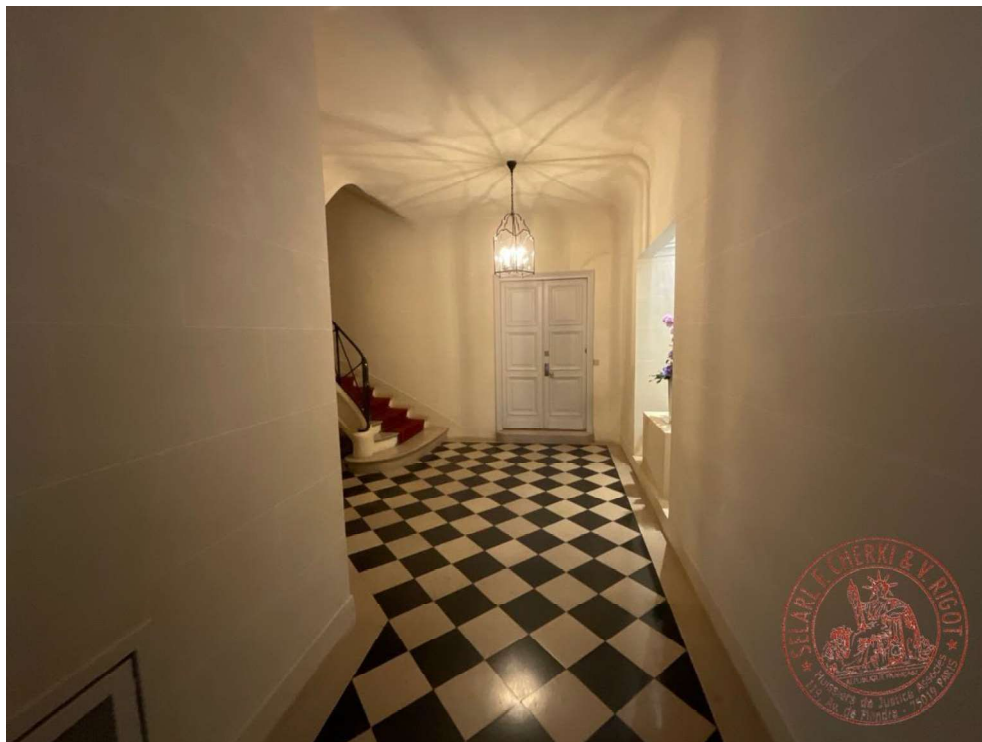
Photographie n°10.

Le marbre recouvrant le sol est ancien mais en très bon état général. Néanmoins par endroits, je note la présence de petites épaufrures.

Une niche côté droit comportant des traces d'humidité en partie basse.

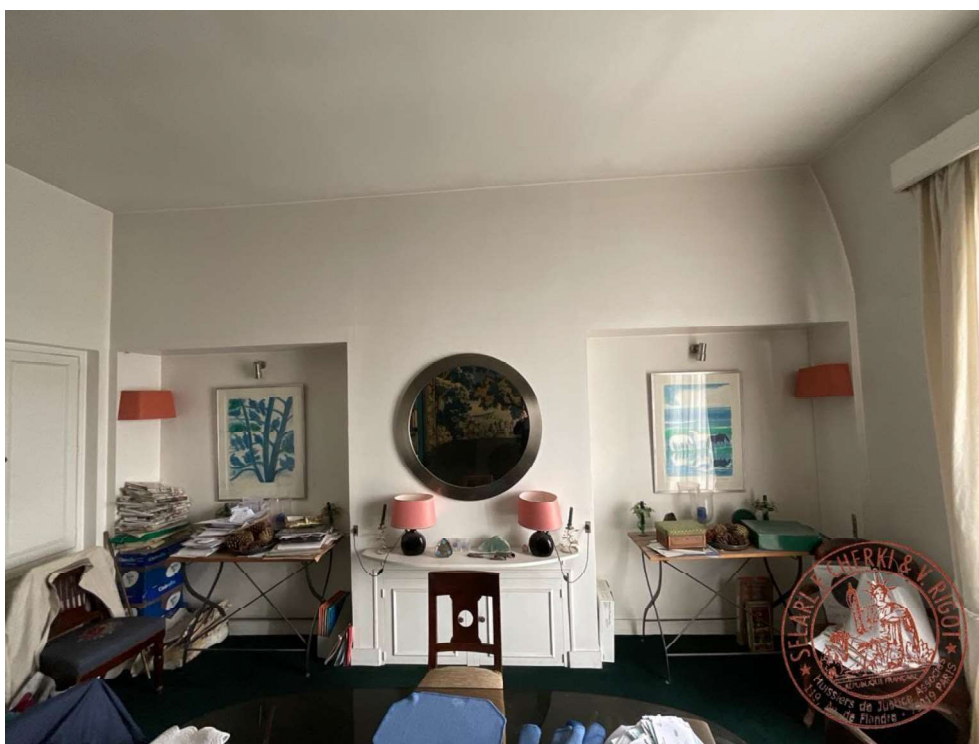
Photographie n°31.

Les peintures recouvrant les murs sont défraîchies. De fines fissurations sont apparentes sur le mur de gauche en entrant. Le mur de droite est recouvert d'une tenture murale ne me permettant pas de constater son état. Des écailllements de peinture sont visibles sous la porte-fenêtre ainsi qu'à droite de celle-ci.

Une porte-fenêtre, double battant, dont le bois s'effrite en partie basse, donnant sur un balcon, lui-même donnant sur le jardin des Invalides.

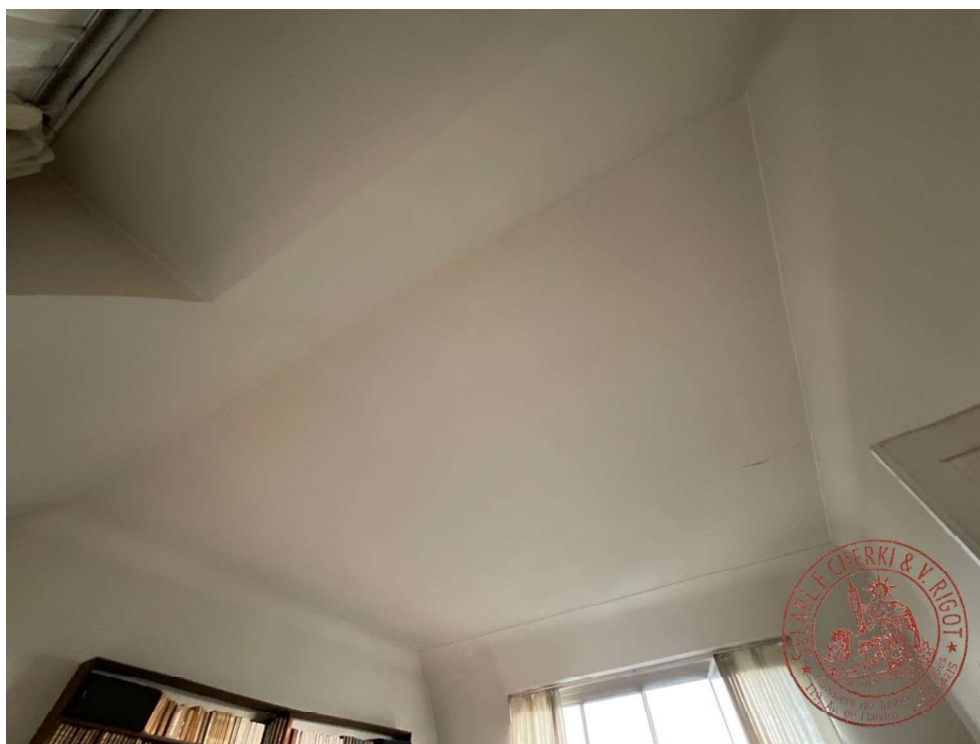
Photographie n°37.

La peinture du plafond est noircie par endroits. Des fissurations sont apparentes par endroits.

Les peintures recouvrant les murs sont défraîchies. Des traces de salissure et de noircissure sont visibles à différents endroits. Présence de fines fissurations également par endroits.

La moquette recouvrant le sol est tachée et usée avec traces de décoloration.

Une porte-fenêtre, double battant, dont le vitrage du battant gauche en partie basse est fêlé. Cette porte-fenêtre donne sur un long balcon, lui-même donne sur le jardin des Invalides où divers monuments sont apparents et notamment la tour Montparnasse, le dôme de l'école militaire ainsi que la tour Eiffel.

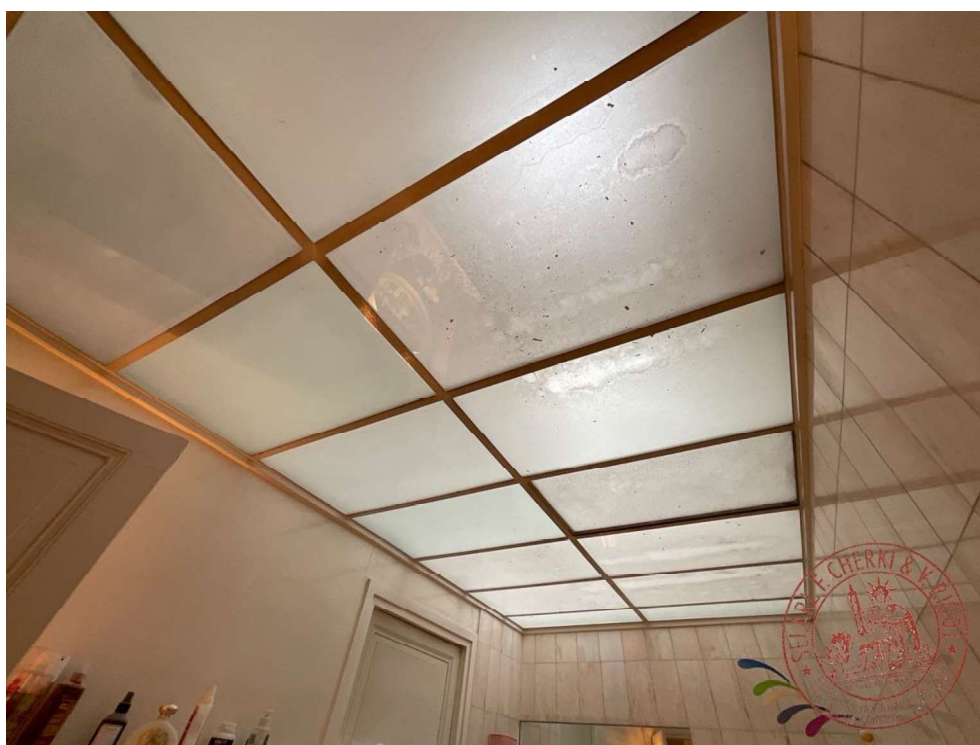
Photographie n°54.

Le faux plafond est constitué de plaques de verre noircies côté extérieur.

Les peintures recouvrant les murs sont défraîchies. Au niveau de la porte donnant accès directement à la chambre, au-dessus de celle-ci, je note deux fissurations verticales.

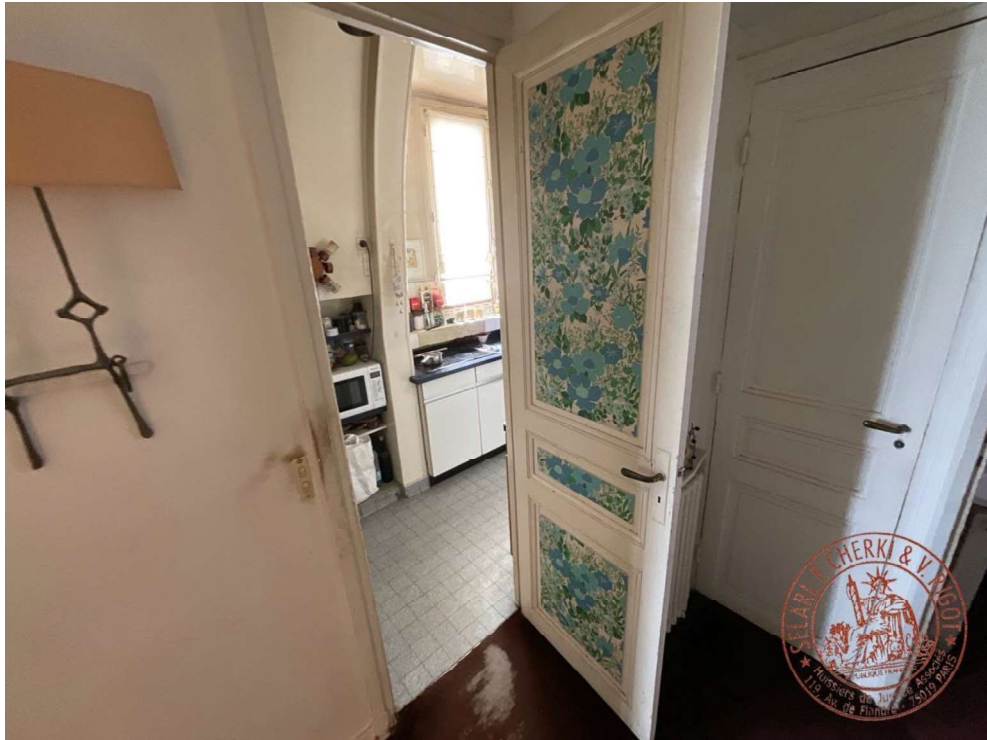
Photographie n°59.

La peinture du plafond est maculée de projections de graisse.

Les peintures murales sont également maculées de projections de graisse et de salissures à différents endroits.

La protection murale carrelée est usée et ancienne. Sous la fenêtre, quelques carreaux sont manquants.

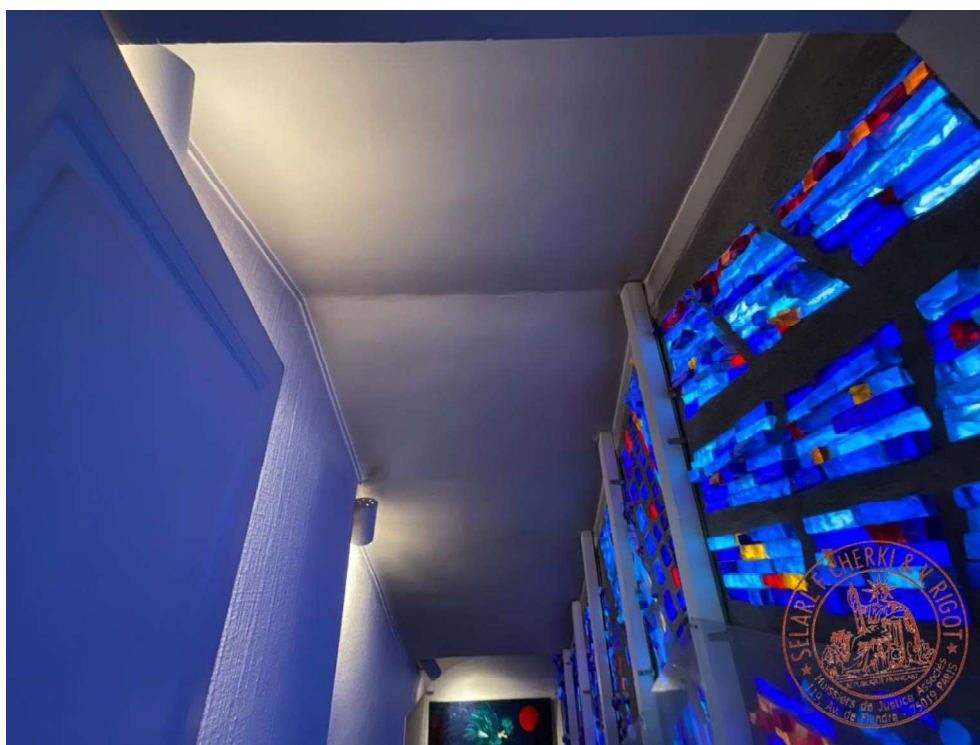
Photographie n°68.

La peinture du plafond est en état d'usage. Présence d'une fine fissuration horizontale.

Les murs sont recouverts de papier peint en bon état. Néanmoins, en partie basse, je note la présence de légers décrochements. Côté droit, le mur est constitué de vitraux avec armatures en béton.

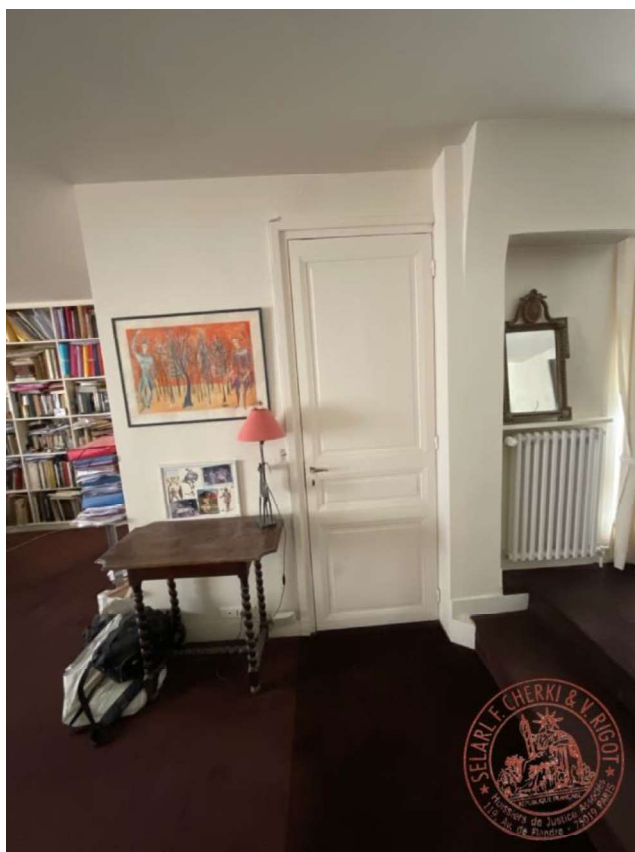
Photographie n°71.

L'accès s'effectue au moyen d'une porte blindée en métal, simple battant. Au-devant de cette porte, une porte en bois, simple battant, avec poignée en laiton est installée. Au-dessus de la porte d'entrée, la peinture comporte des écailllements ainsi que des fissurations.

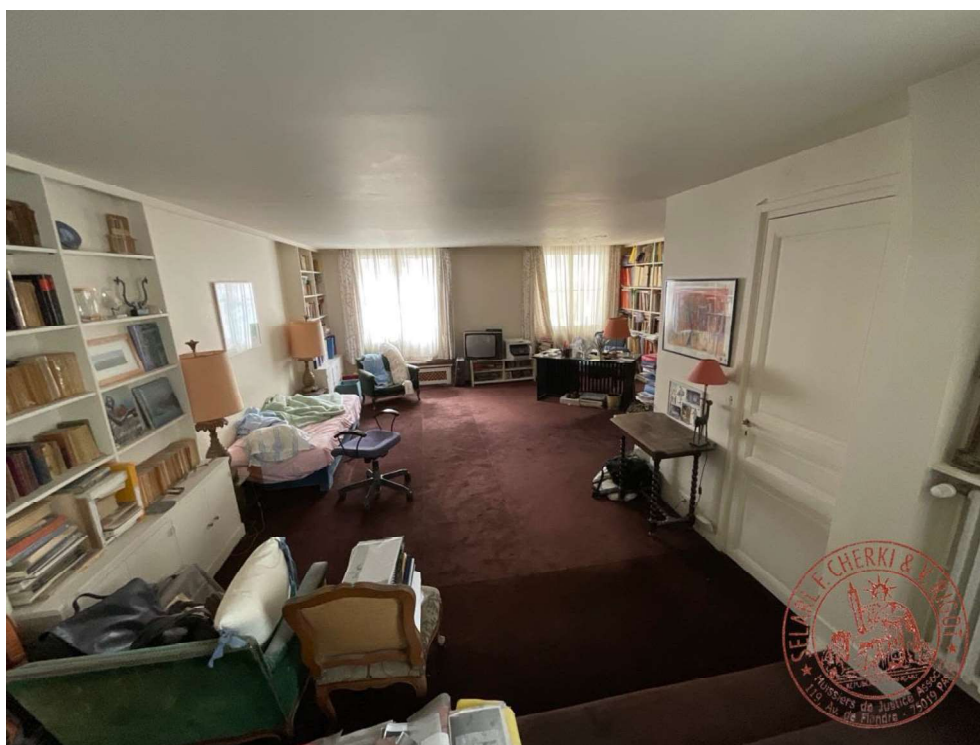
Photographie n°76.

La peinture du plafond est en bon état général. Néanmoins, côté droit, la peinture s'écaille, s'effrite et se détache.

Les peintures recouvrant les murs, sur leur partie visible, sont en bon état d'usage. Néanmoins, côté gauche, je note une fissuration verticale ainsi qu'une tache marronâtre avec manques.

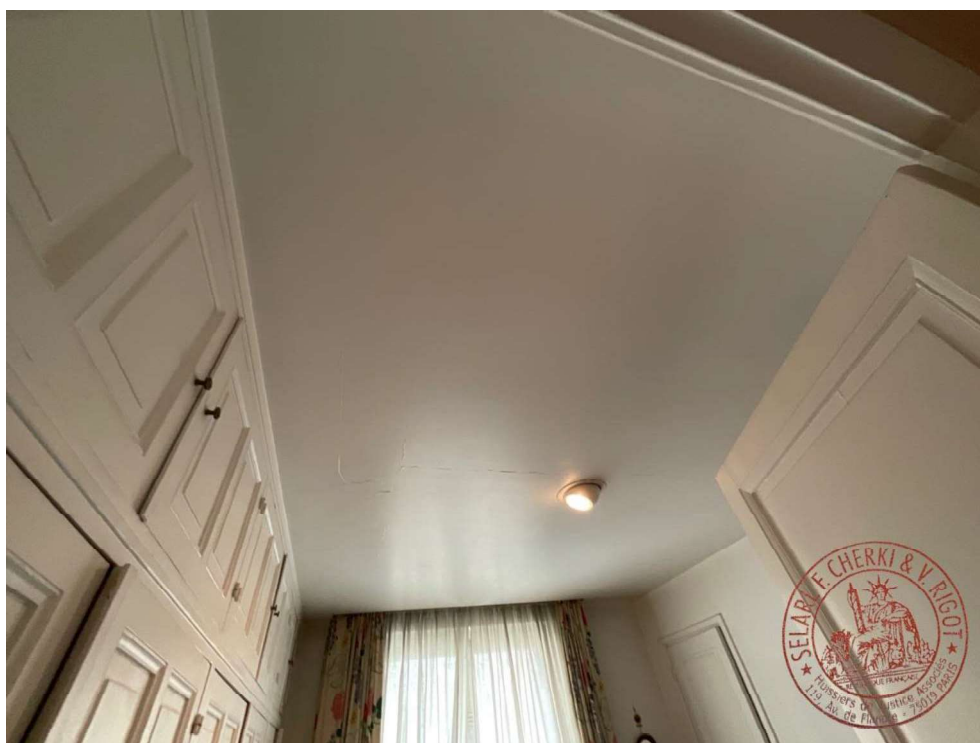
Photographie n°84.

La peinture du plafond comporte de longues et fines fissurations par endroits.

Une fenêtre, double battant, dont les vitrages sont en bon état. L'encadrement en bois de cette fenêtre s'écaille et s'effrite en partie basse.

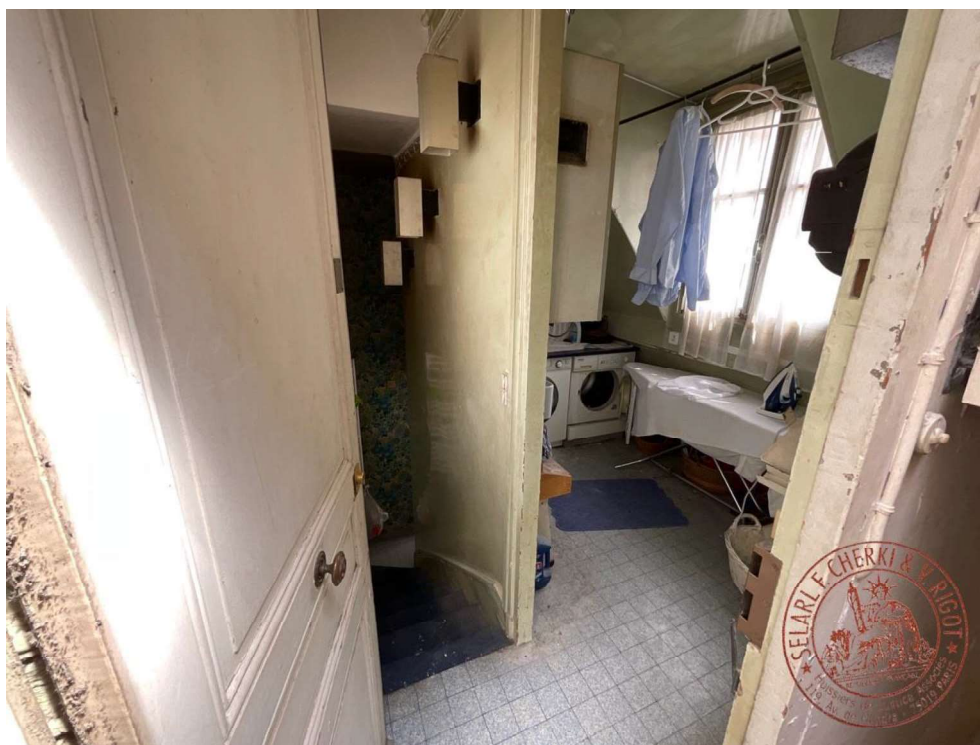
Photographie n°104.

La peinture du plafond et des murs est fortement noircie avec fissurations au plafond.

Un ancien chauffe-eau qui ne fonctionne plus.
