PROCES-VERBAL

DE DESCRIPTION

Eté chargé de procéder au descriptif du bien immobilier situé à GRASSE (06130), 162 boulevard Schley, appartenant à .

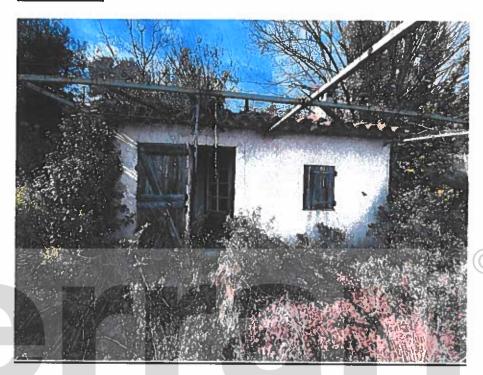
CABANON:

Certaines vitres de la porte de ce petit cabanon sont cassées et la porte est ouverte à notre arrivée.

Le sol est recouvert de tomettes anciennes, en très mauvais état. Les murs sont peints, en très mauvais état.

La charpente est visible au plafond et une petite partie de la toiture est absente.

Le sol est recouvert d'un carrelage ancien, en très mauvais état. Les murs sont en très mauvais état avec de larges fissures. Au plafond, la charpente est visible.

Le receveur de douche et les sanitaires sont hors d'usage.

L'intérieur du bâtiment est nettement dégradé, présente des fissures et la toiture est en partie absente.

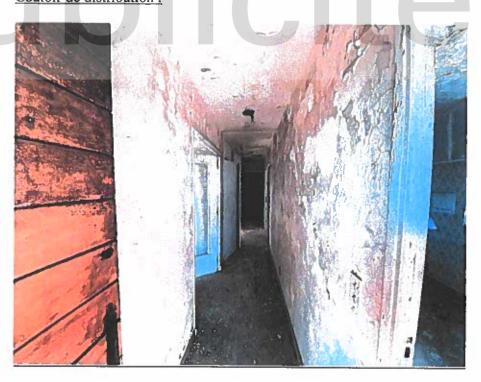
Couloir de distribution:

Au sol, le carrelage est nettement dégradé. Les murs sont nettement dégradés, écaillés. Le plafond est nettement dégradé, écaillé.

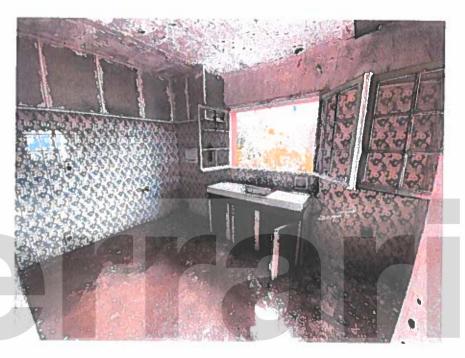
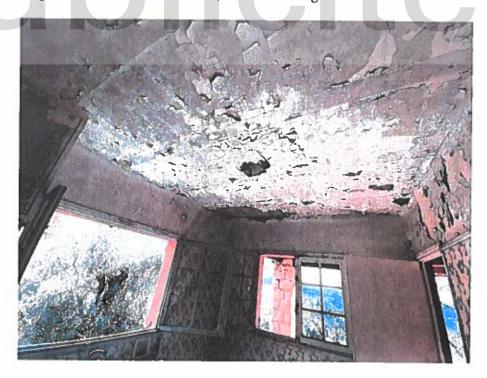
Cuisine:

L'ensemble des revêtements et menuiseries sont hors d'usage.

Au sol, le carrelage est nettement endommagé. Sur les murs, le carrelage est vieillot. Le plafond est nettement écaillé, très endommagé.

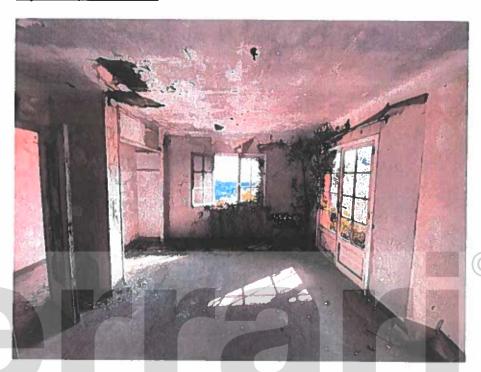
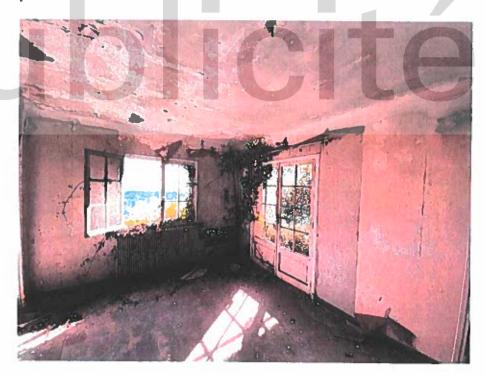
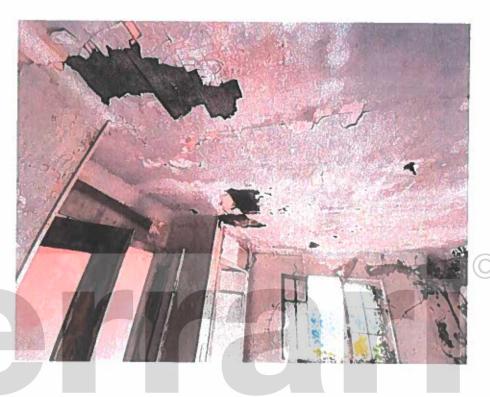
Séjour avec cheminée :

Le sol est recouvert d'un carrelage très ancien, et en partie de végétation. Les murs sont hors d'usage, nettement endommagés. De la végétation a poussé sur certains murs.

Le plafond est hors d'usage, nettement endommagé.

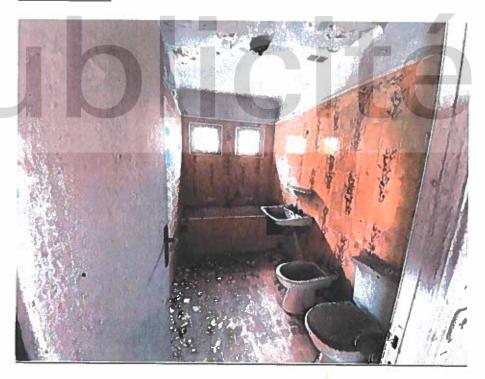
Salle de bains:

La trappe au plafond est absente. Tous les équipements sont hors d'usage : W.-C., bidet, lavabo, baignoire.

Le sol est recouvert d'un carrelage vieillot.

Le carrelage mural est vieillot. Le plafond est nettement écaillé.

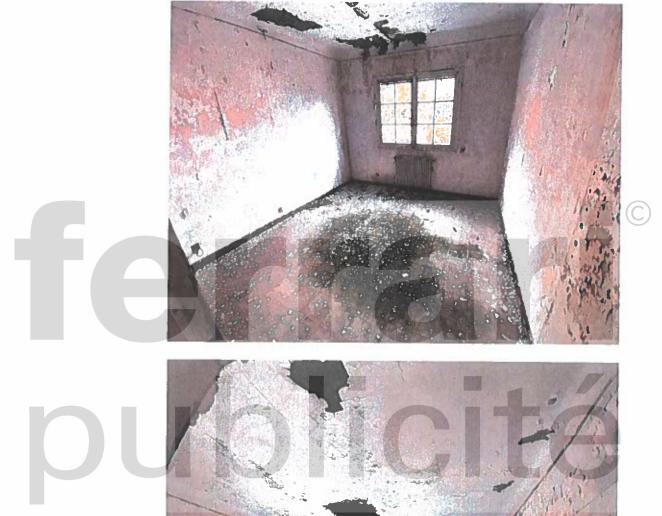
Chambre sur la droite:

Le sol est recouvert d'un carrelage ancien présentant de larges traces de mousse verdâtre.

Sur les murs, l'enduit est entièrement écaillé, hors d'usage. Le plafond est entièrement écaillé, hors d'usage.

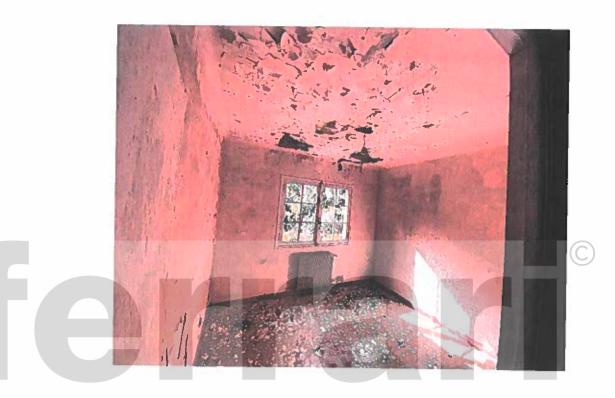
Chambre sur la gauche:

Le carrelage au sol est très ancien.

Les murs sont largement écaillés.

Le plafond est très largement écaillé.

Au fond, se trouve une espèce de débarras avec un vieil évier. La toiture est totalement hors d'usage et absente en certains endroits.

Une porte d'accès est absente.

L'ensemble des vitres et porte-fenêtre est cassé.

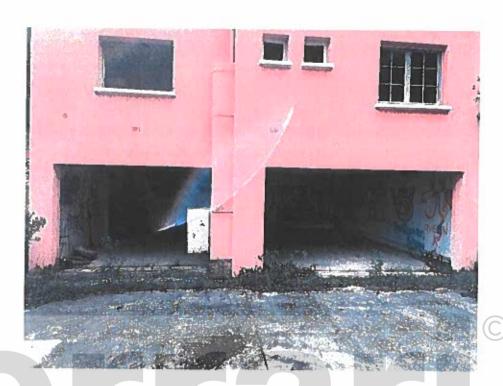
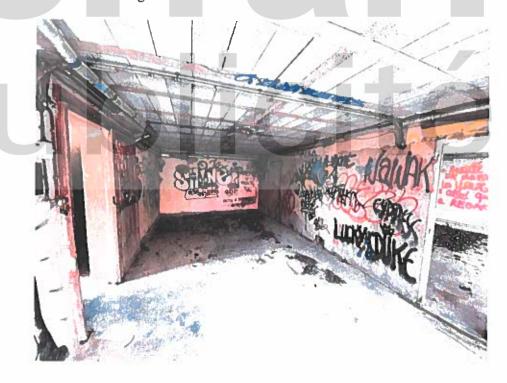
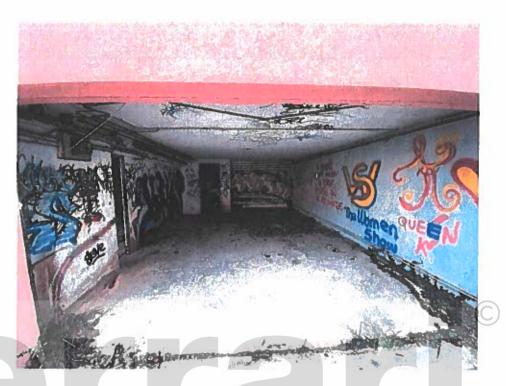
Rez-de-chaussée:

Il s'y trouve un garage simple et un garage double dépourvus de portes.

A l'intérieur, les sols sont bruts de béton.

Les murs sont tagués.

Dans le garage simple, le plafond est brut d'hourdis et d'agglomérés. Dans le garage double, le plafond est revêtu d'un enduit avec peinture sommaire et il est tagué en partie.

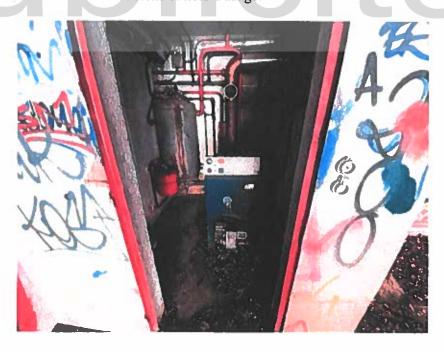
Petite pièce aveugle à l'arrière du garage double :

Dans cette pièce, se trouvent des équipements type chaudière, visiblement très anciens et hors d'usage.

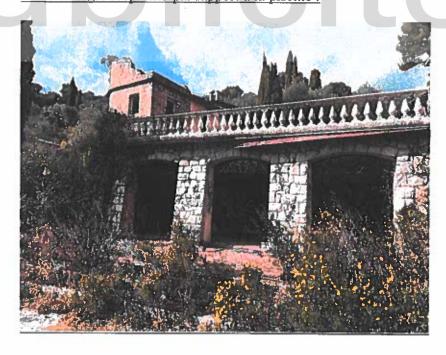
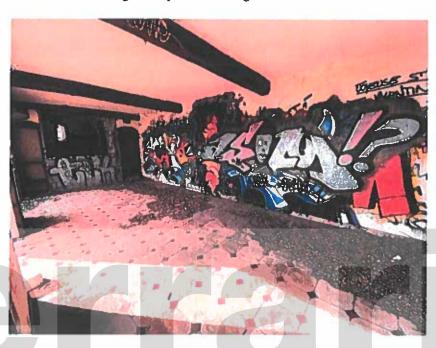
Pièce en léger surplomb par rapport à la piscine :

Il s'agit d'une grande pièce sans menuiseries ni intérieures, ni extérieures.

Les murs de cette grande pièce sont tagués.

Le sol est recouvert d'un carrelage en terre cuite, jonché d'innombrables feuilles sèches et de débris de verre.

Les murs sont tagués.

Le plafond est en poutres apparentes et enduit, le tout en mauvais état. De cette pièce, nous accédons à une pièce avec lavabo.

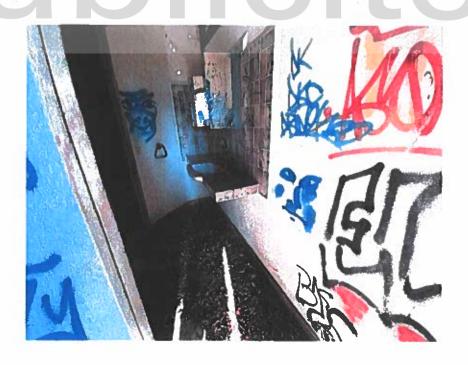
Pièce avec lavabo:

Le sol est carrelé, hors d'usage, jonché d'innombrables feuilles sèches.

Les murs sont tagués.

Le lavabo est très sale.

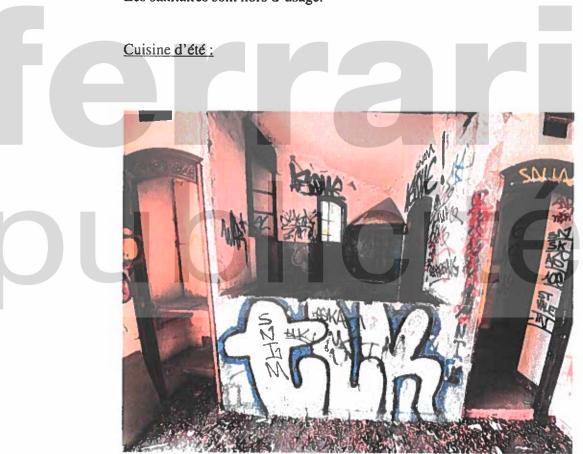
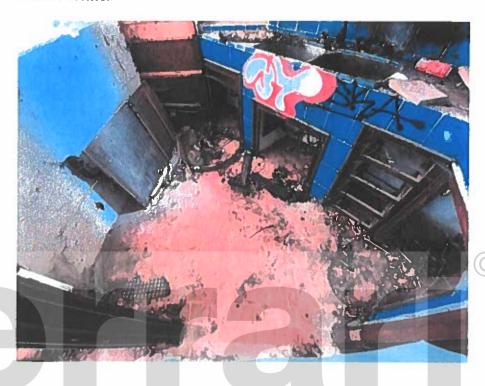
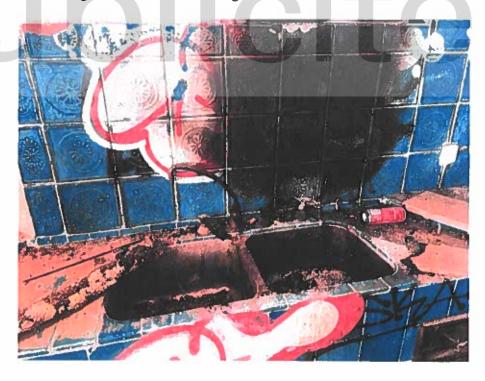
Le sol est dégradé, jonché de bois calciné, de morceaux de bois, de feuilles sèches.

Le carrelage mural est calciné et tagué.

L'évier et la robinetterie sont dégradés.

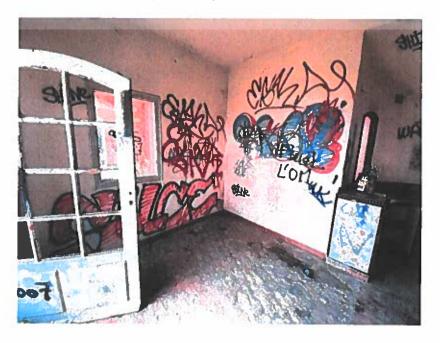
Pièce avec coin cuisine:

Le sol est recouvert d'un carrelage dégradé. Les murs sont très largement tagués.

Il existe un petit coin cuisine avec un évier en inox et des murs partiellement tagués.

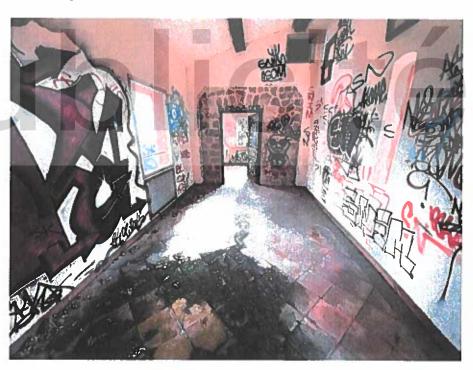
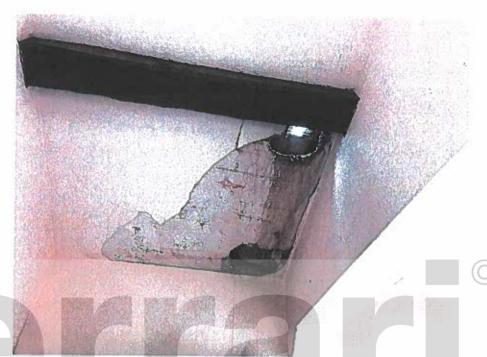
Première pièce:

Le sol est recouvert d'un carrelage en feuillet dégradé avec de larges traces verdâtres de mousse.

Les murs sont très largement tagués.

Les poutres sont apparentes au plafond, lequel est nettement dégradé avec des trous en certains endroits.

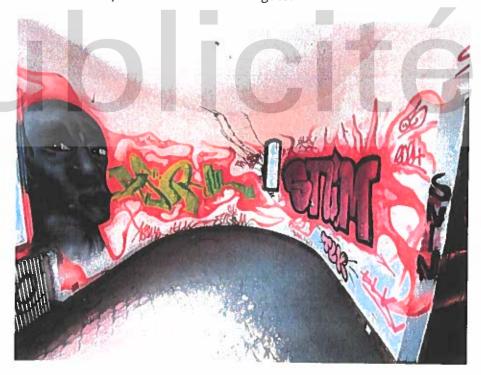
Deuxième pièce:

Le sol est recouvert d'un carrelage en feuillet sali par de la terre sèche. Les murs sont quasiment entièrement tagués.

Au plafond, l'enduit est en état médiocre, écaillé.

Toutes les menuiseries extérieures sont soit absentes, soit nettement dégradées avec des carreaux cassés ou absents.

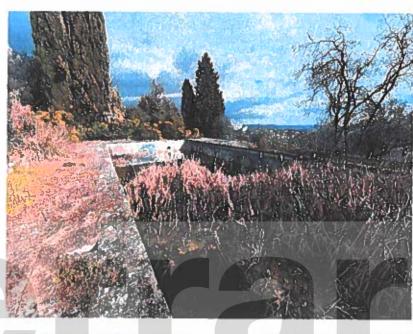
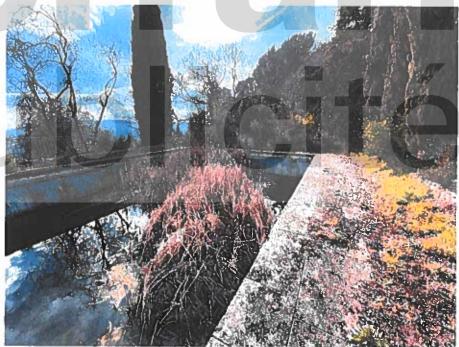
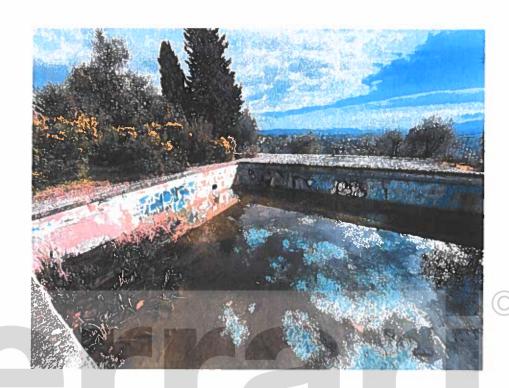
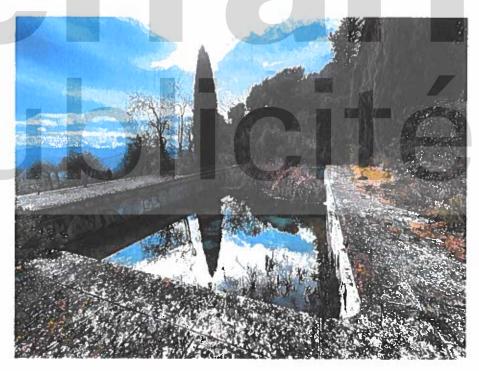
Piscine:

Je constate que le bassin n'est pas totalement rempli d'eau et que de la végétation est visible à l'intérieur, en quantité importante.

Une partie des murs du bassin est taguée.

Je constate également des fissures à l'intérieur du bassin. Je constate également un affaissement en certains endroits au niveau de la plage de la piscine.

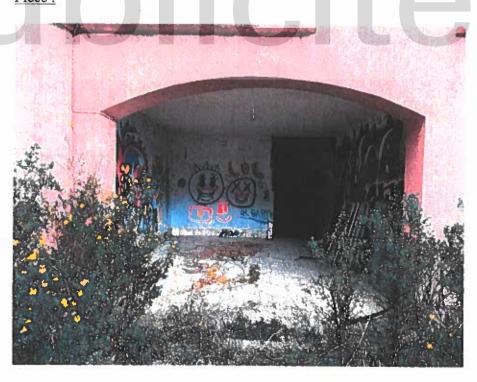
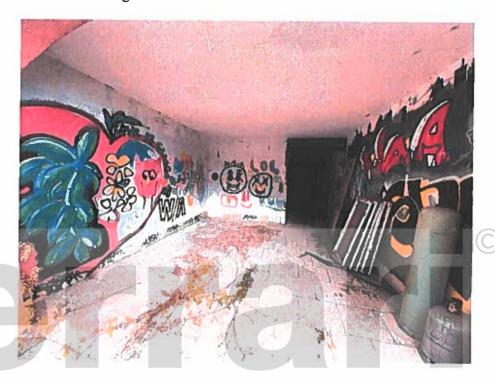
Pièce:

Le sol est recouvert d'un carrelage de section carrée et est jonché de végétation.

Les murs sont tagués.

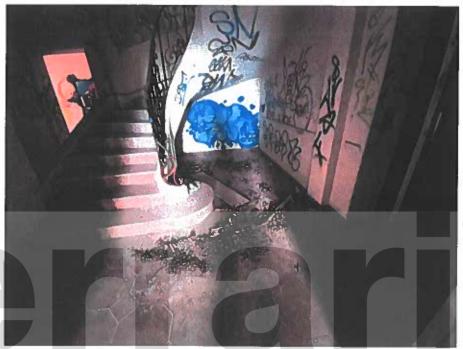
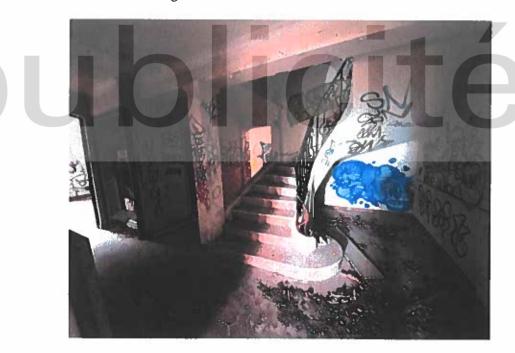
Couloir et palier avec escalier en montée :

Le sol est recouvert d'un carrelage ancien jonché de terre sèche et de feuilles sèches.

Les murs sont tagués.

A proximité de l'escalier, se trouve un ancien coffre-fort éventré. Entre l'escalier et la cuisine, il existe un ascenseur dont la porte est ouverte. Il est entièrement dégradé, écaillé, tagué, visiblement hors d'usage.

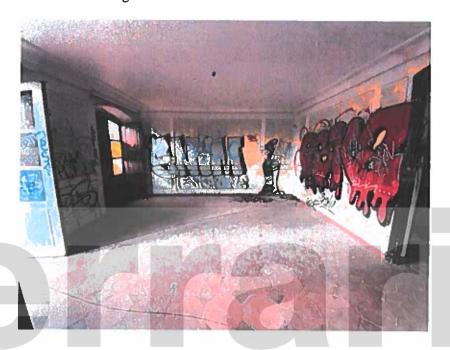
Première pièce à droite :

Le sol est recouvert d'un carrelage jonché d'innombrables feuilles sèches et de terre.

Les murs sont tagués.

Les menuiseries extérieures sont nettement endommagées. Le plafond est largement écaillé et taché.

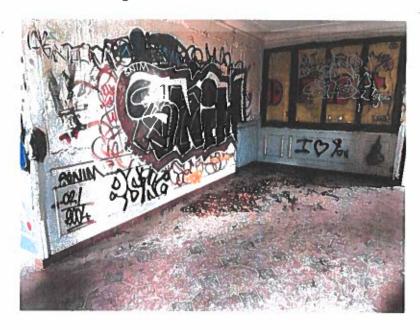
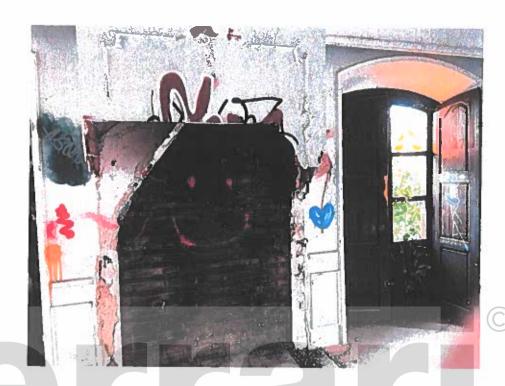
Deuxième pièce en enfilade :

Le sol est recouvert d'un carrelage jonché d'innombrables feuilles sèches et de terre.

Les murs sont tagués.

Le conduit de cheminée est entièrement dégradé. Les menuiseries extérieures sont dégradées, dépourvues de vitres.

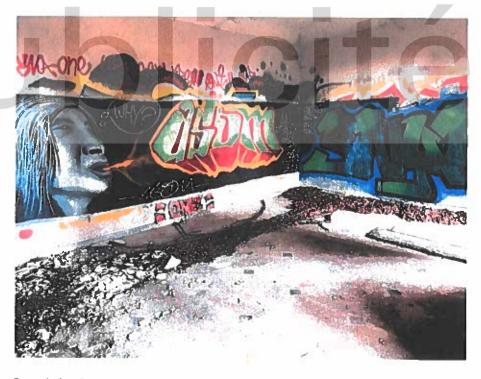
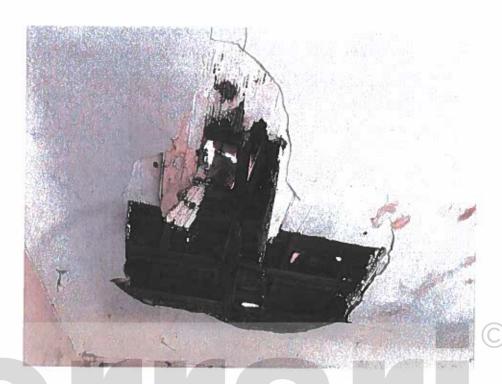
Troisième pièce en enfilade:

Le sol est recouvert d'un carrelage jonché de terre sèche, de nombreuses feuilles et de gravats avec des barres métalliques rouillées et tordues. Les murs sont tagués.

Le plafond est nettement dégradé et effondré en partie, avec un trou important.

Les menuiseries extéricures sont dégradées et dépourvues de vitres.

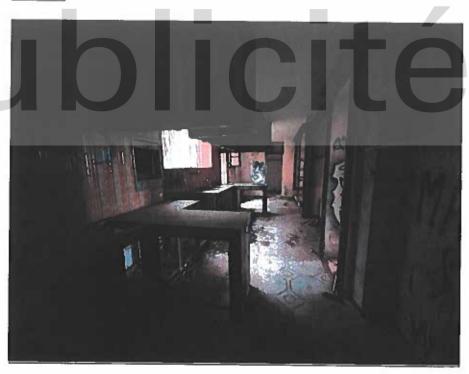
Cuisine:

Le sol est recouvert d'un carrelage nettement dégradé. Les murs sont nettement dégradés, tagués. Le plafond est dégradé, taché.

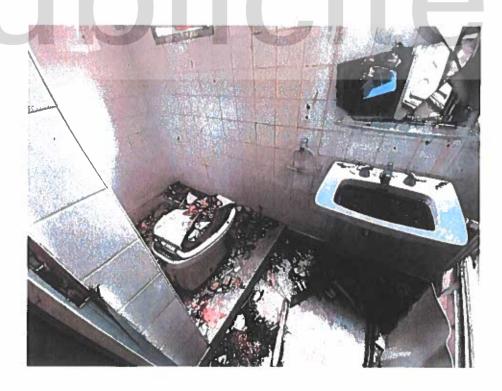
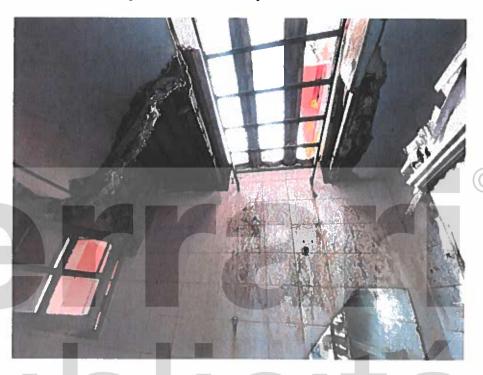
Petite salle d'eau à proximité:

Cette petite salle d'eau est entièrement dégradée.

Le sol est recouvert d'un carrelage vieillot recouvert de terre et de gravats.

Les murs sont revêtus de carrelage cassé par endroits, dégradé.

La toiture est constituée en partie avec des tuiles de verre dont certaines sont absentes et le plafond est effondré par endroits.

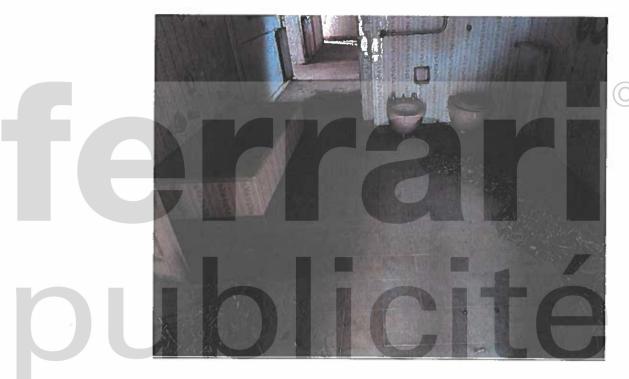
Salle de bains :

Le sol est recouvert d'un carrelage jonché d'innombrables feuilles. Les murs sont revêtus d'un carrelage et sont tagués, par endroits. Le plafond est revêtu d'un enduit peint.

De cette salle de bains, via une porte et des volets, nous pouvons accéder à une terrasse. Le vitrage de ladite porte est cassé.

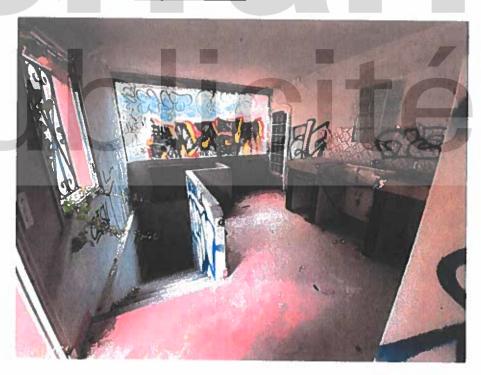
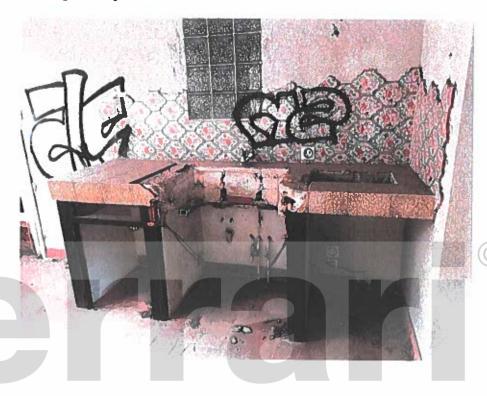
Autre pièce en haut du petit escalier :

Le sol est recouvert d'un carrelage ancien, jonché de feuilles mortes, de terre sèche et des traces verdâtres d'humidité sont visibles. Sur les murs, sont visibles des restes de carrelage vieillot et les murs sont tagués par endroits.

De la végétation entre dans la pièce par une ouverture sans porte, ni fenêtre.

Une espèce de plan de travail est cassée.

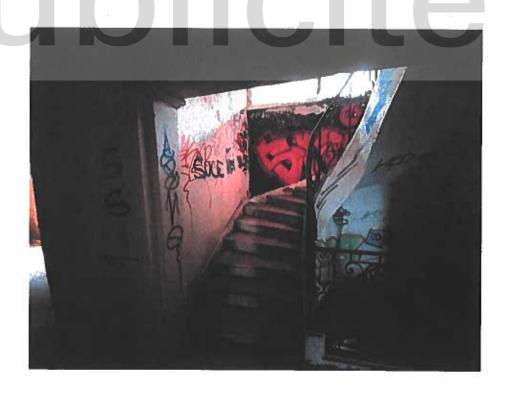
La deuxième marche de l'escalier est cassée et les murs sont tagués.

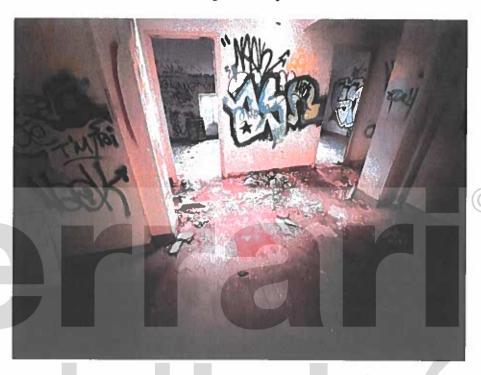
Palier:

Le sol est recouvert d'un carrelage ancien, jonché de débris.

Les murs sont tagués.

Le plafond est largement endommagé avec un trou important qui laisse voir le dessous des tuiles de la toiture. Certaines tuiles sont cassées ou absentes, et laissent voir le jour.

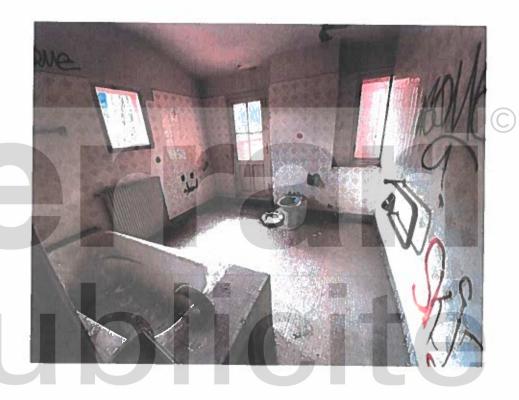
Salle de bains à droite par rapport au couloir :

Cette salle de bains est dégradée et l'ensemble des sanitaires est très sale. Il subsiste un bidet et une baignoire.

Le carrelage mural est tagué en de nombreux endroits.

Le plafond est largement dégradé.

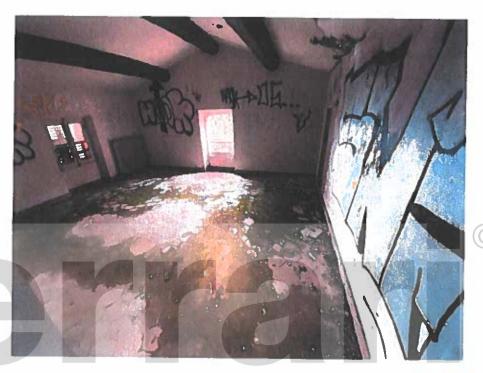
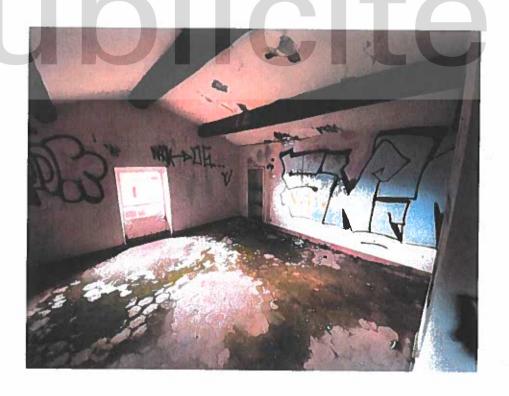
Le sol est dégradé avec d'importantes traces verdâtres de mousse.

Les murs sont tagués.

Le plafond est nettement dégradé, écaillé. Les dégradations permettent de voir le jour à travers le plafond.

La cheminée est cassée.

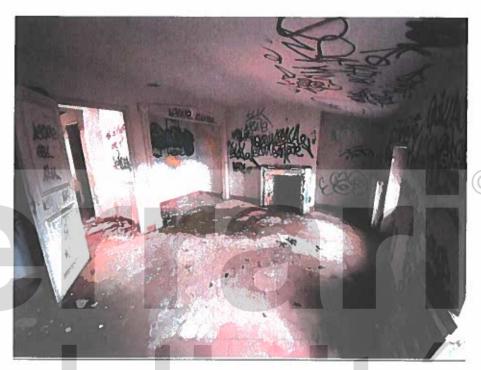
Chambre mansardée face au palier en haut de l'escalier :

Le sol est endommagé, présente des débris en plusieurs endroits et des traces de mousse verdâtre.

Les murs sont tagués.

Le plafond est fissuré, tagué. La cheminée est cassée.

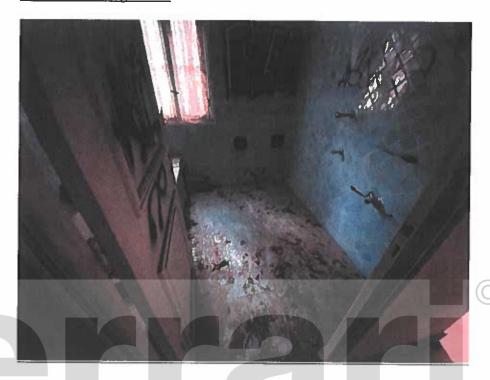
Salle de bains à gauche :

Le sol est recouvert d'un carrelage bleu très sale et sont visibles des feuilles et de nombreuses traces de terre.

Les murs sont revêtus d'un carrelage bleu vieillot tagué.

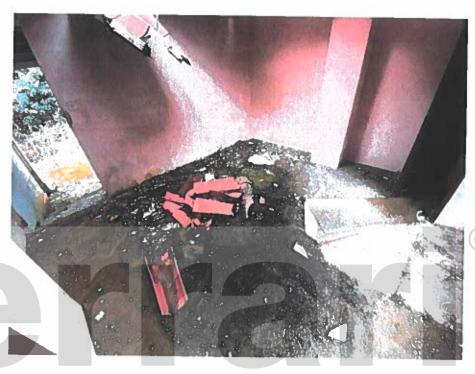
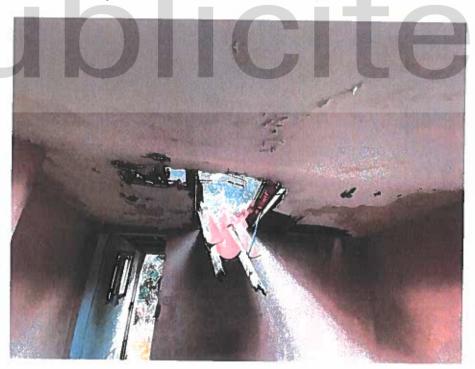
Le sol est recouvert d'une moquette nettement endommagée avec traces de mousse, bris de tuiles.

Les murs sont nettement fissurés, la peinture est en mauvais état. Le plafond est écaillé et taché par endroits. La toiture est en très mauvais état, effondrée par endroits, avec des trous visibles.

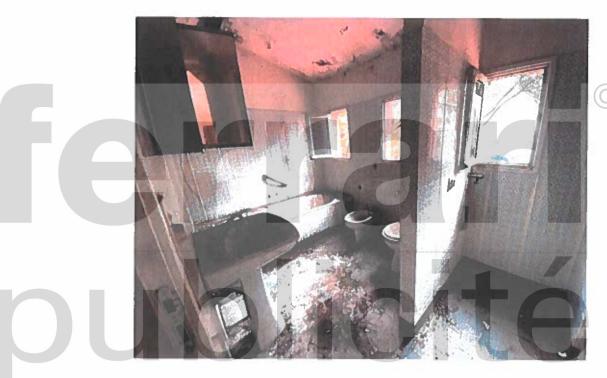
Salle de bains :

Le sol est recouvert d'un carrelage vieillot, nettement dégradé par de la terre et des saletés.

Les murs sont revêtus d'un carrelage vieillot et la partie supérieure des murs est endommagée.

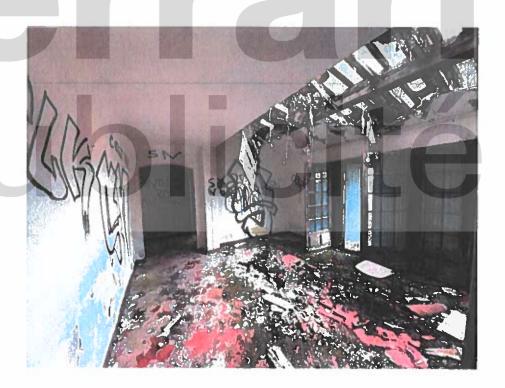
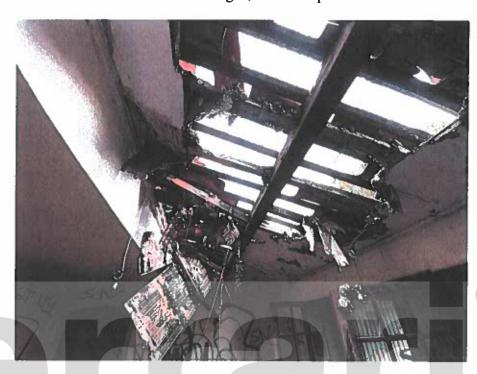
Le sol est recouvert d'un carrelage rouge, jonché de débris, et avec des traces de mousse verte.

Les murs sont tagués.

La toiture est nettement endommagée, effondrée par endroits.

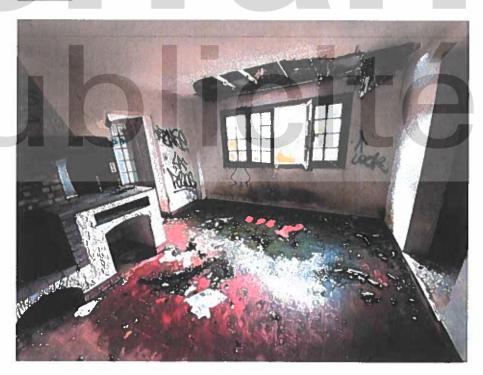
Cuisine:

Le sol est recouvert d'un carrelage rouge avec de la vase verte, des débris.

Les murs sont tagués, présentent des traces verdâtres de moisissure. Le plafond est très endommagé, écaillé, absent par endroits, et le jour est visible à travers les tuiles cassées.

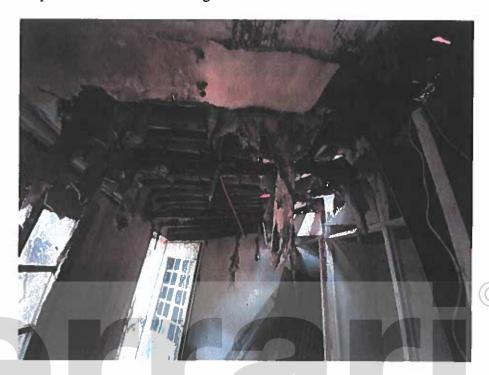
Pièce attenante à la cuisine :

Le sol est brut, jonché de très nombreux débris. Les murs sont nettement dégradés. Le plafond est entièrement dégradé avec tuiles visibles.

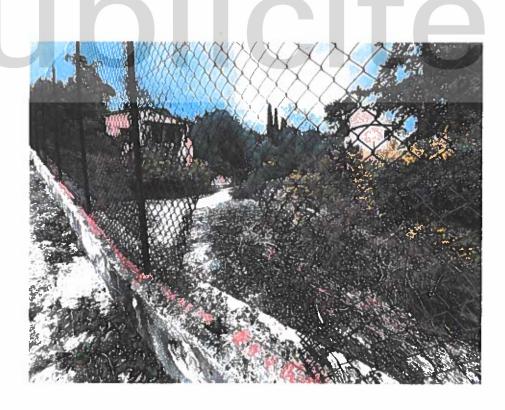
La clôture est endommagée : à quelques mètres du portail, un trou important est visible dans la clôture et permet facilement à un individu d'entrer et de sortir de la propriété, par ce trou.
