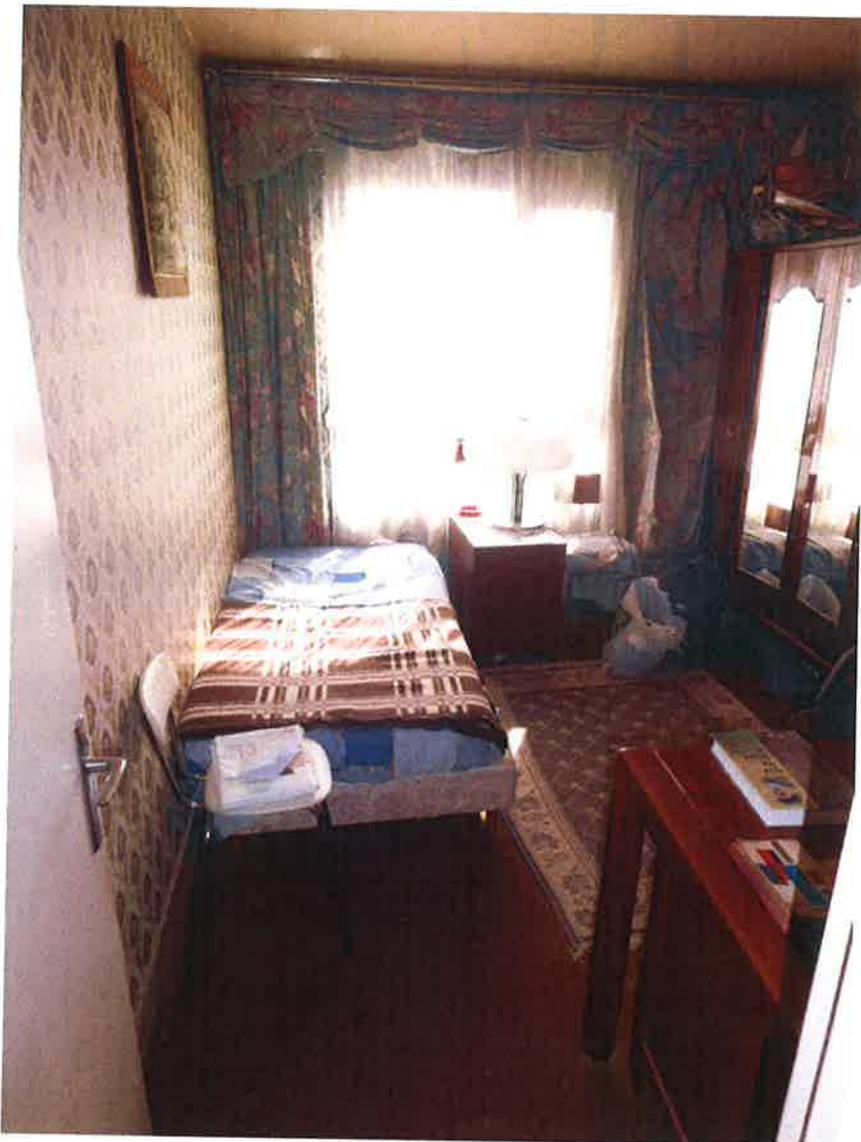
(Photographie numéro 17)

### **CHAMBRE DE GAUCHE**

L'accès s'effectue au moyen d'une porte dont la peinture est fortement usagée.

La peinture du plafond est largement jaunie.

Les murs sont recouverts de papier peint usé et ancien.

La moquette au sol est très fortement usée et ancienne.
