PROCES-VERBAL DESCRIPTIF

L'AN DEUX MILLE DIX NEUF ET LE VINGT QUATRE AVRIL
DE 14H00 A 16H30

Dans un immeuble sis 120/122, rue Regnault - 20/22 avenue d'Ivry – 75013 Paris
Cadastré CR n°30 pour une contenance de 35à5ca
à CR n°31 pour une contenance de 13a3ca

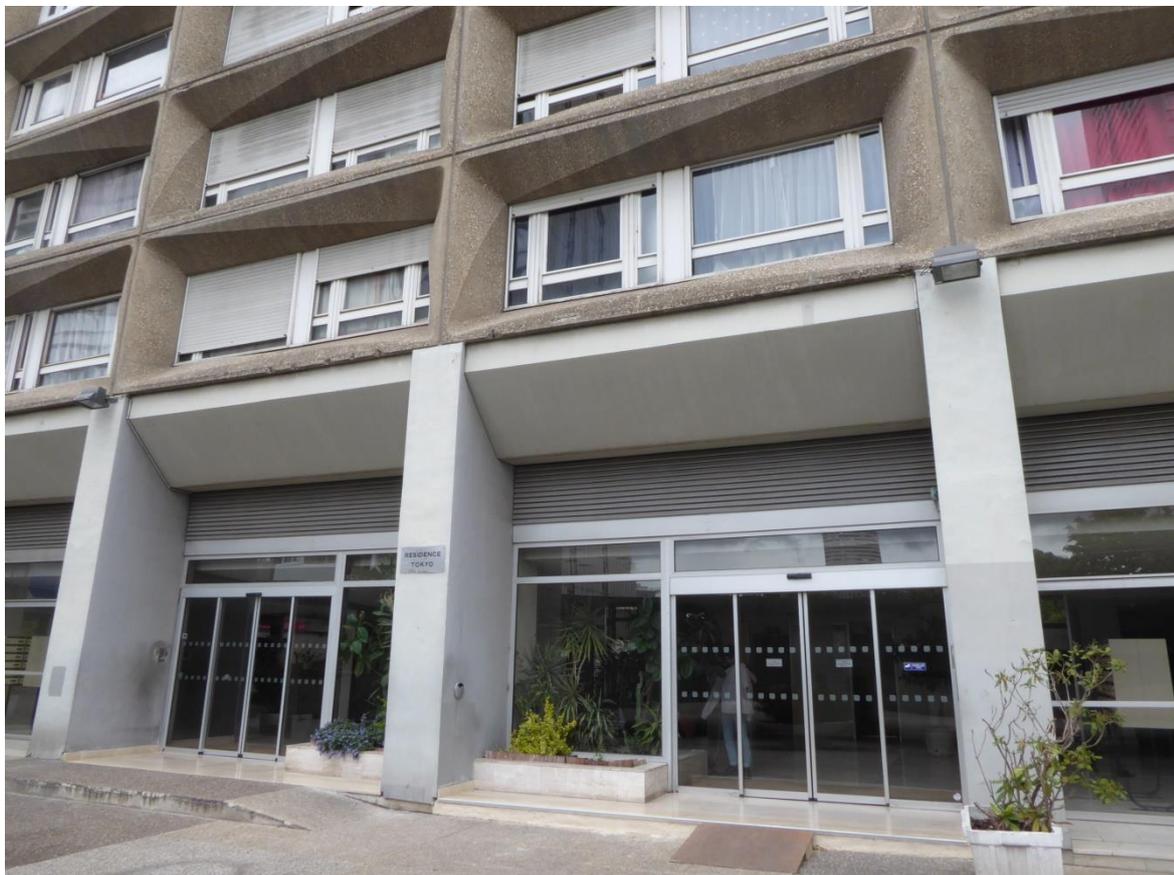
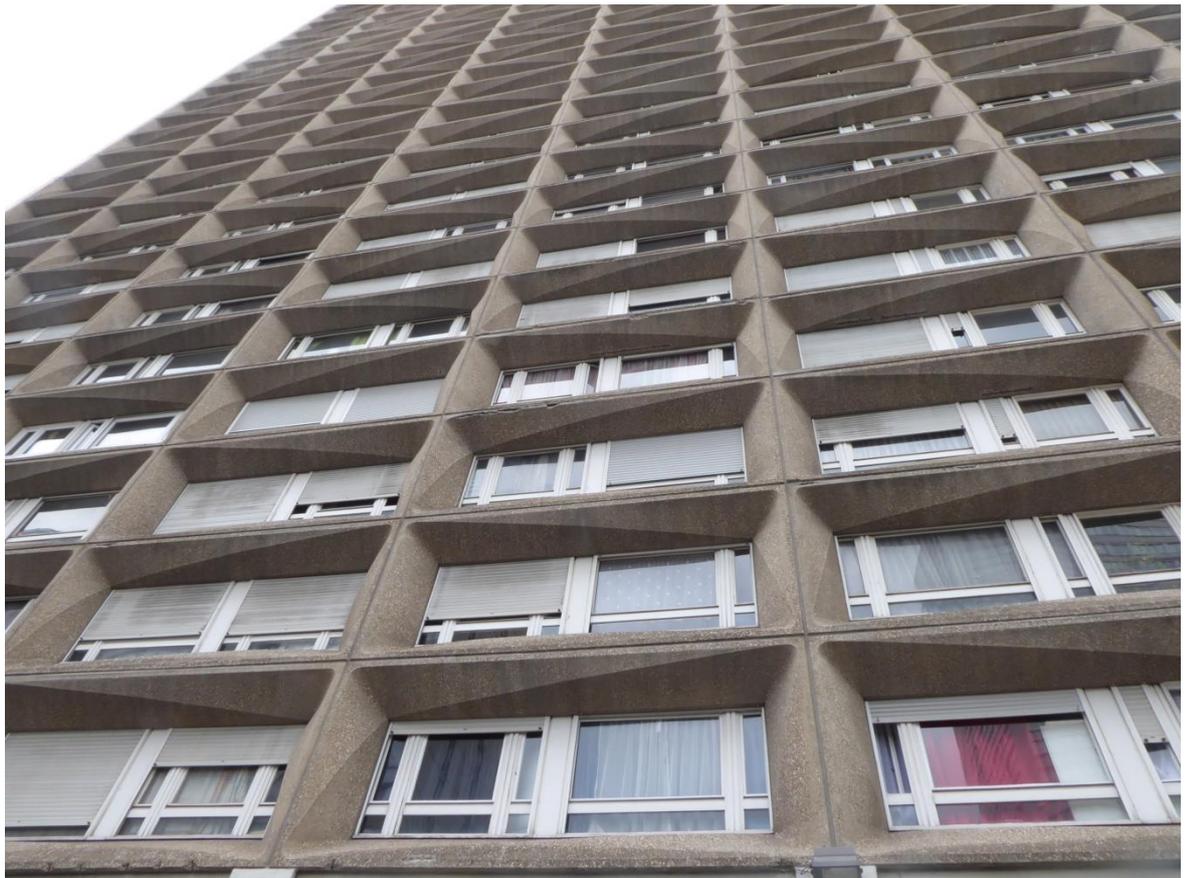
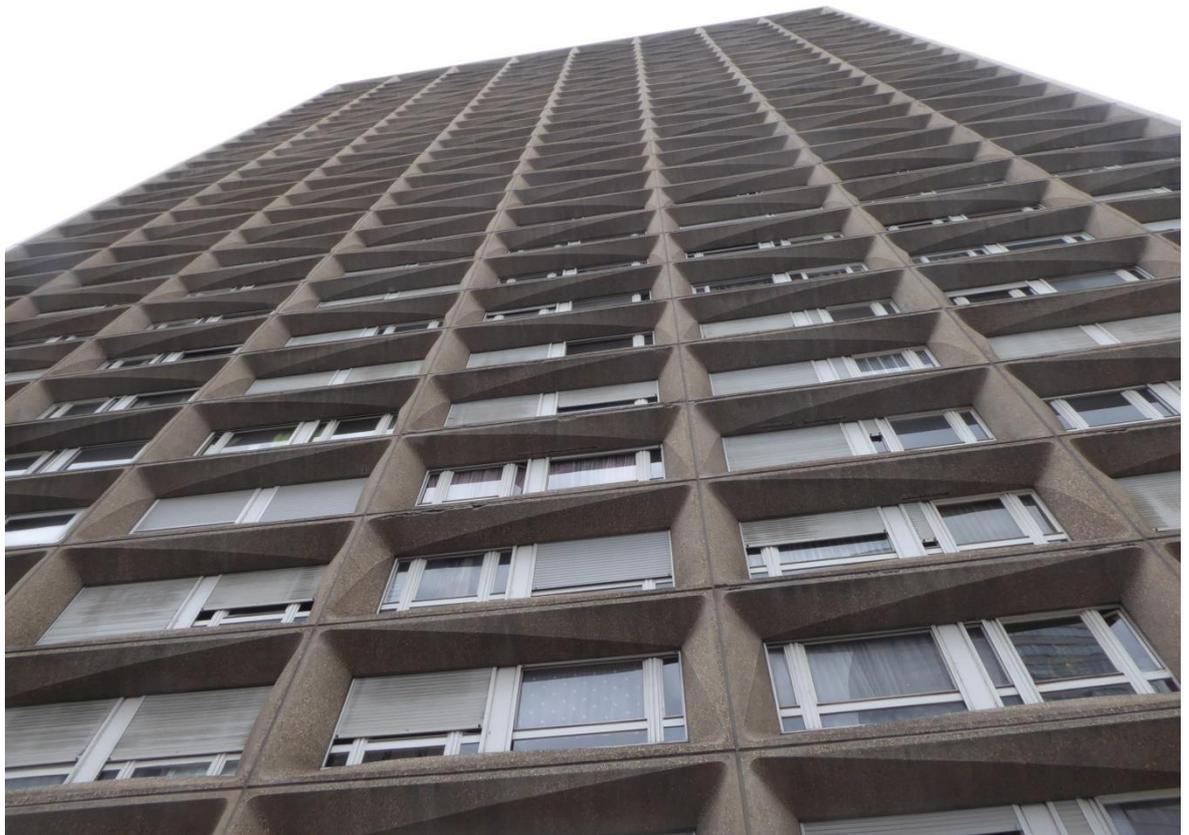
(Photographie numéro 1 à 3)

La tour est constituée d'un revêtement en pierre.

A certains endroits, des manques sont visibles avec fer apparent.

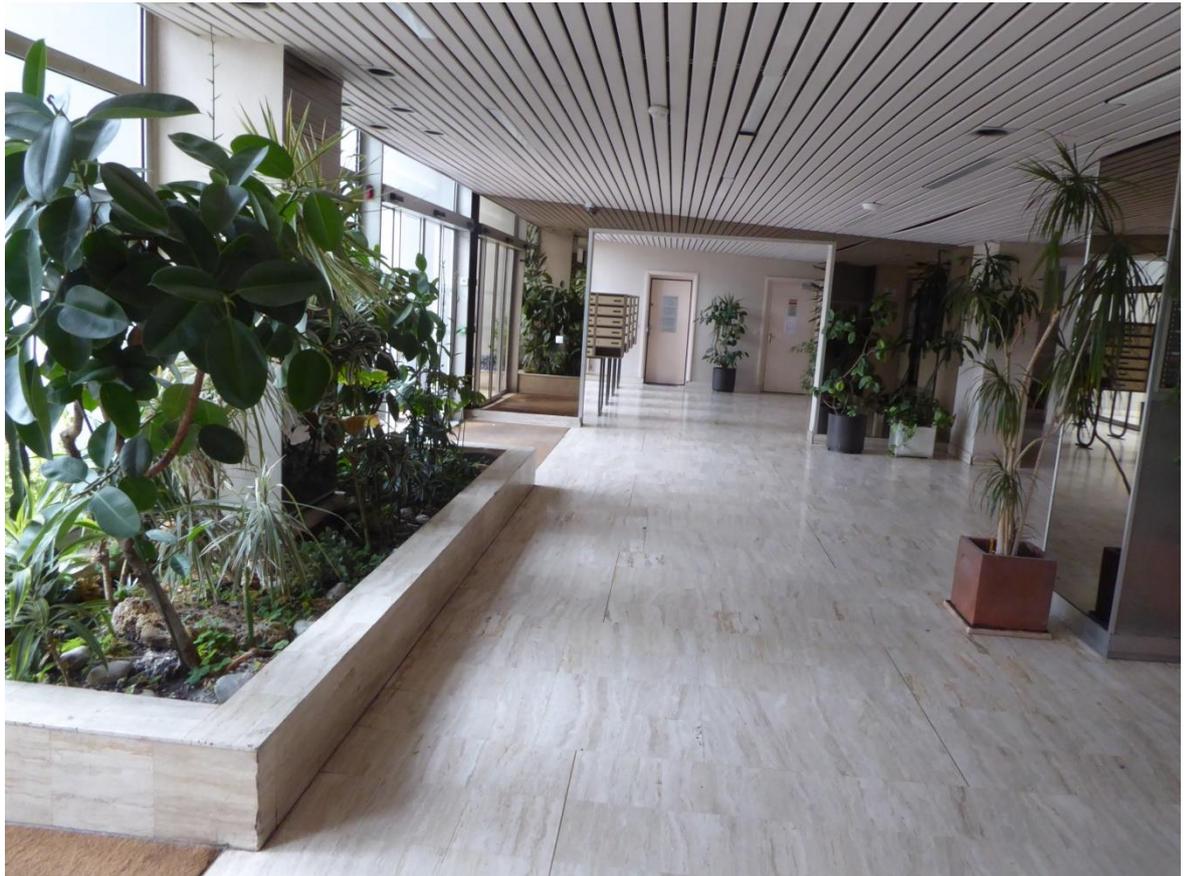
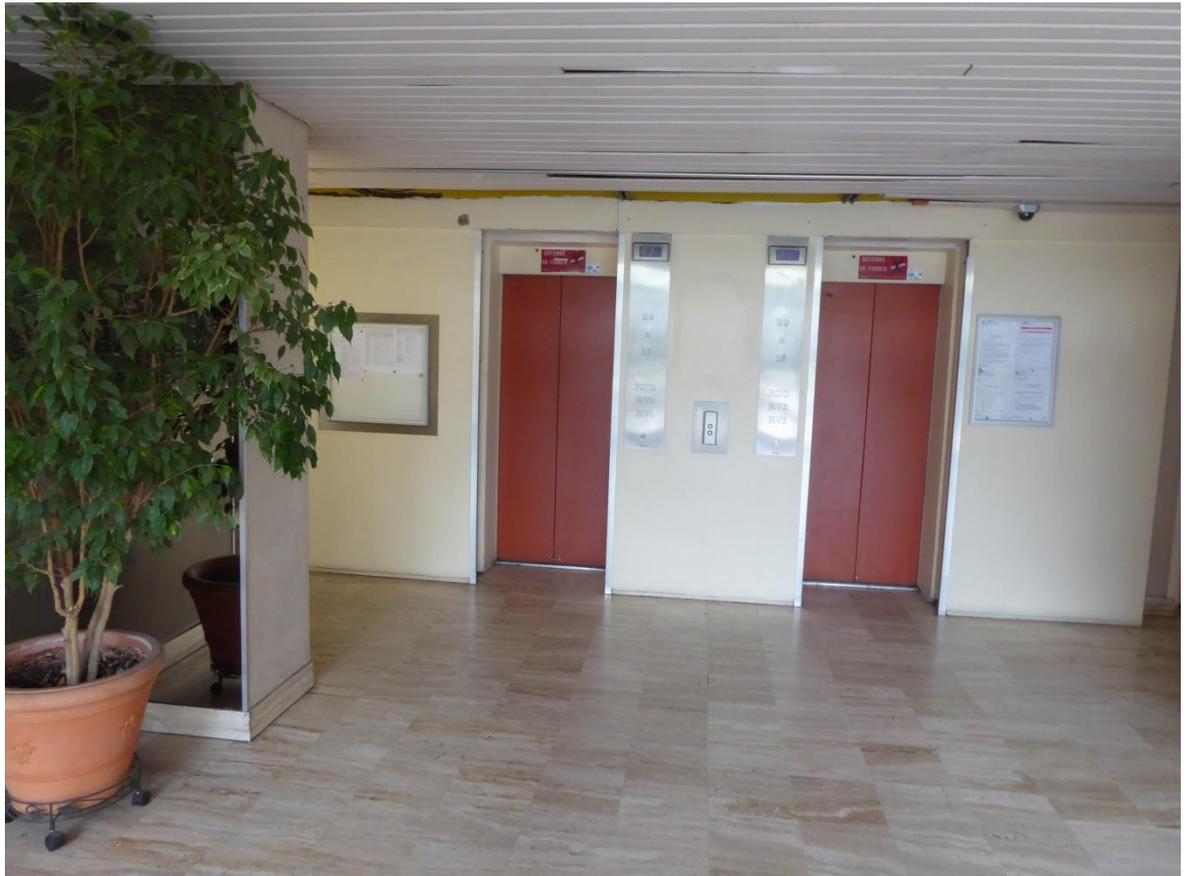
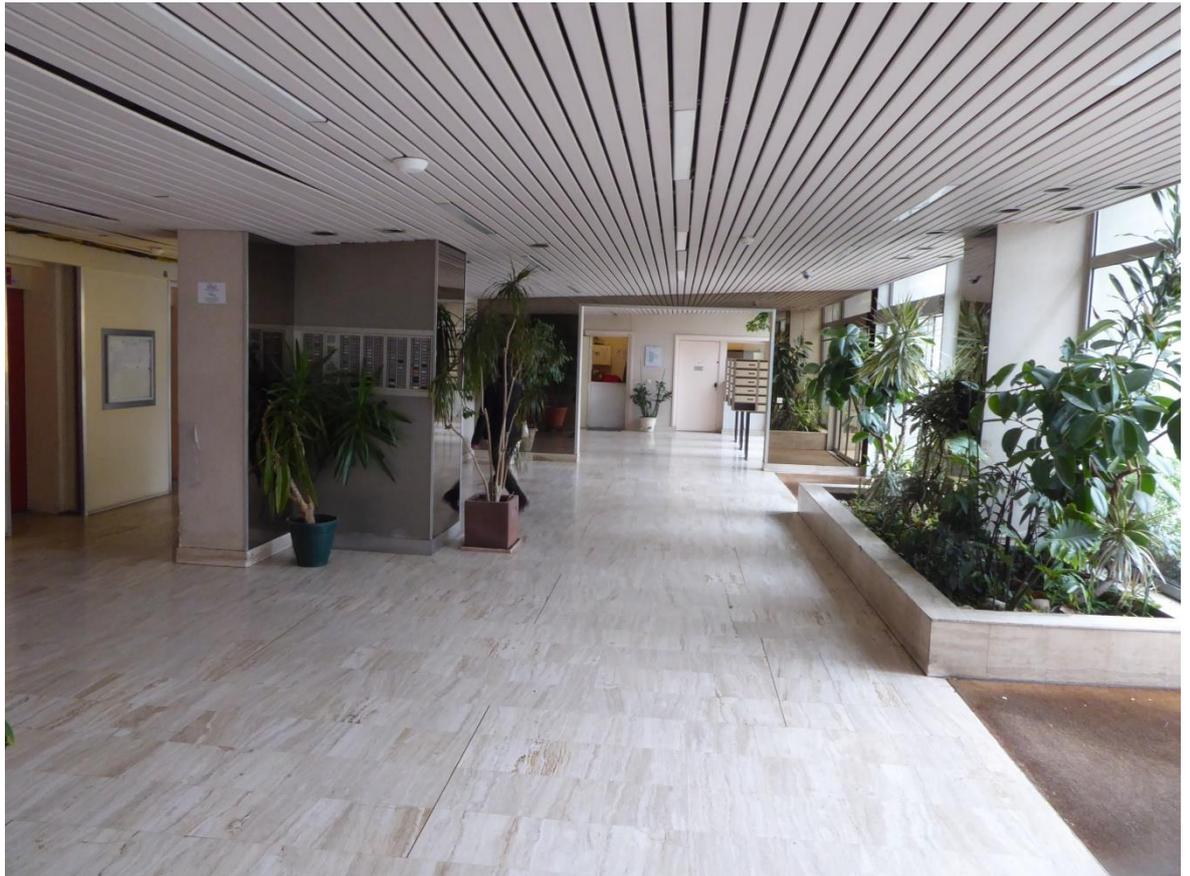
(Photographies numéros 4 à 6)

Les lames métalliques du plafond sont usées, anciennes et noircies. Certaines sont manquantes par endroits.

Les papiers peints recouvrant les murs sont tachés et jaunis à différents endroits.

Les plinthes murales sont tachées et comportent parfois des éclats et chocs.

Le travertin recouvrant le sol est en bon état général.

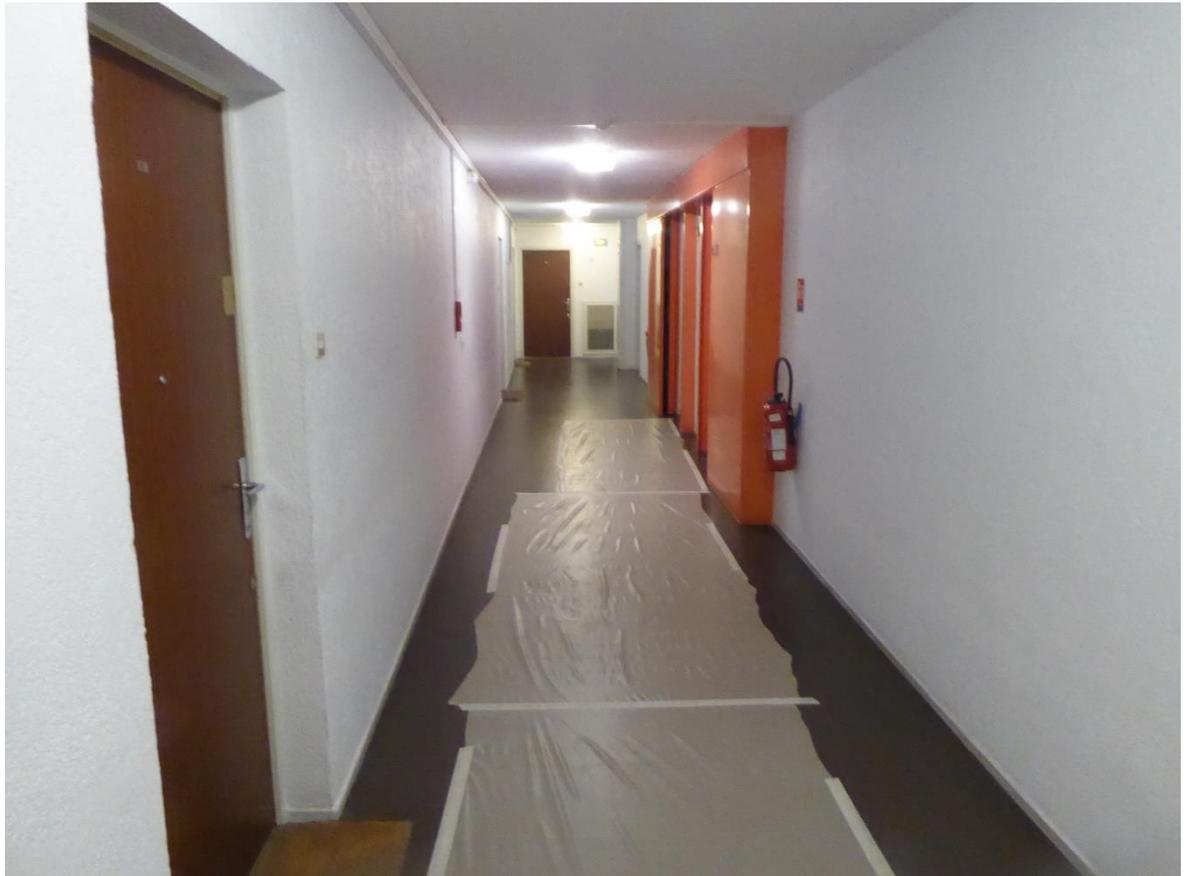
(Photographie numéro 7)

Le plafond est recouvert d'une peinture en bon état d'usage.

Les murs sont également recouverts d'une peinture en bon état d'usage.

Le revêtement au sol en linoléum est en bon état.

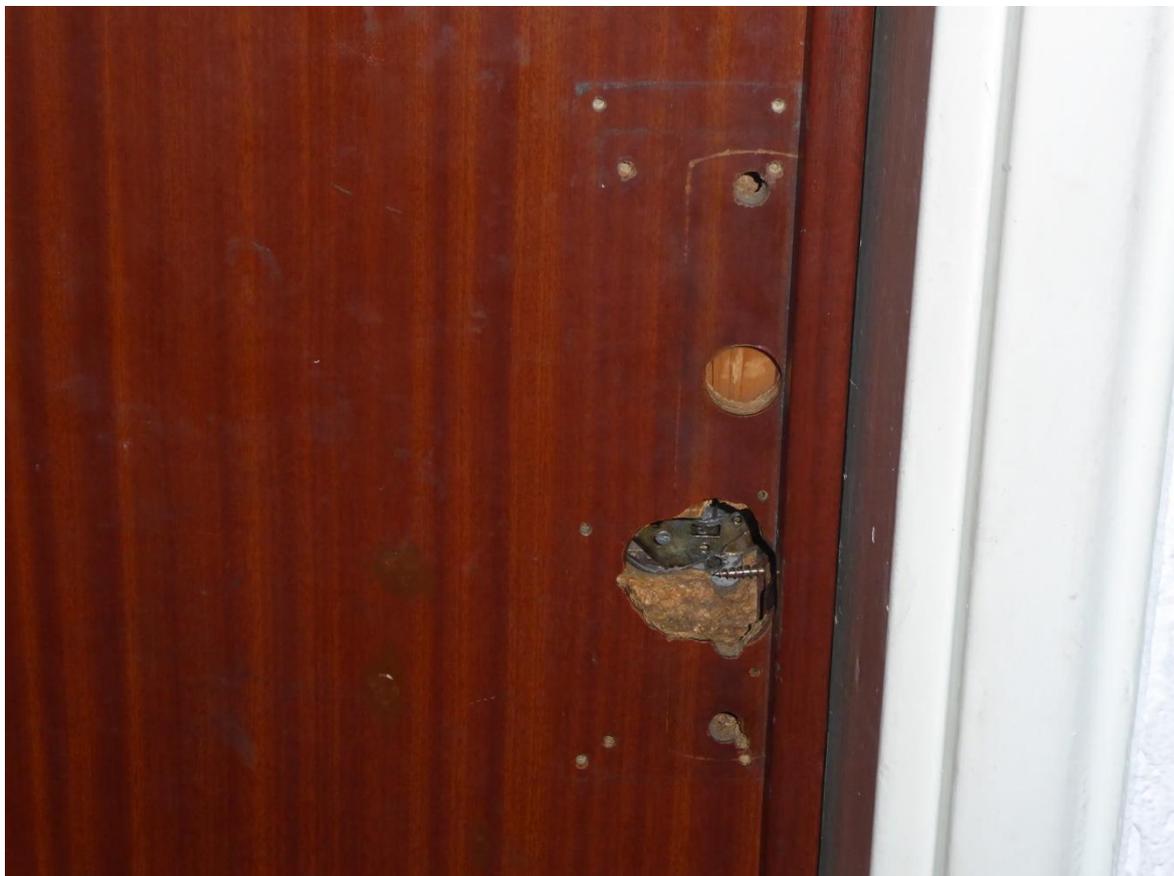
(Photographie numéro 8)

L'accès s'effectue au moyen d'une porte simple battant dont la serrure a manifestement été arrachée. Absence de poignée et de plaque de propreté.

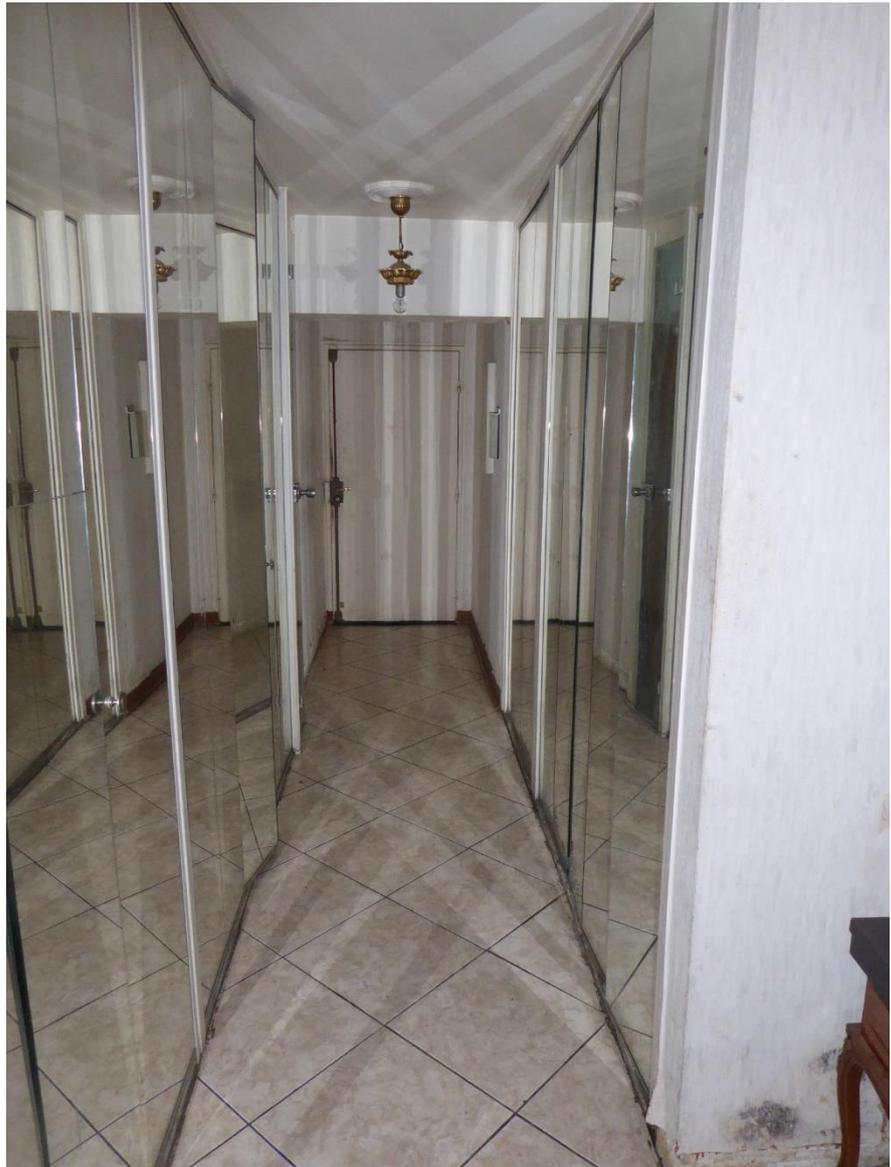
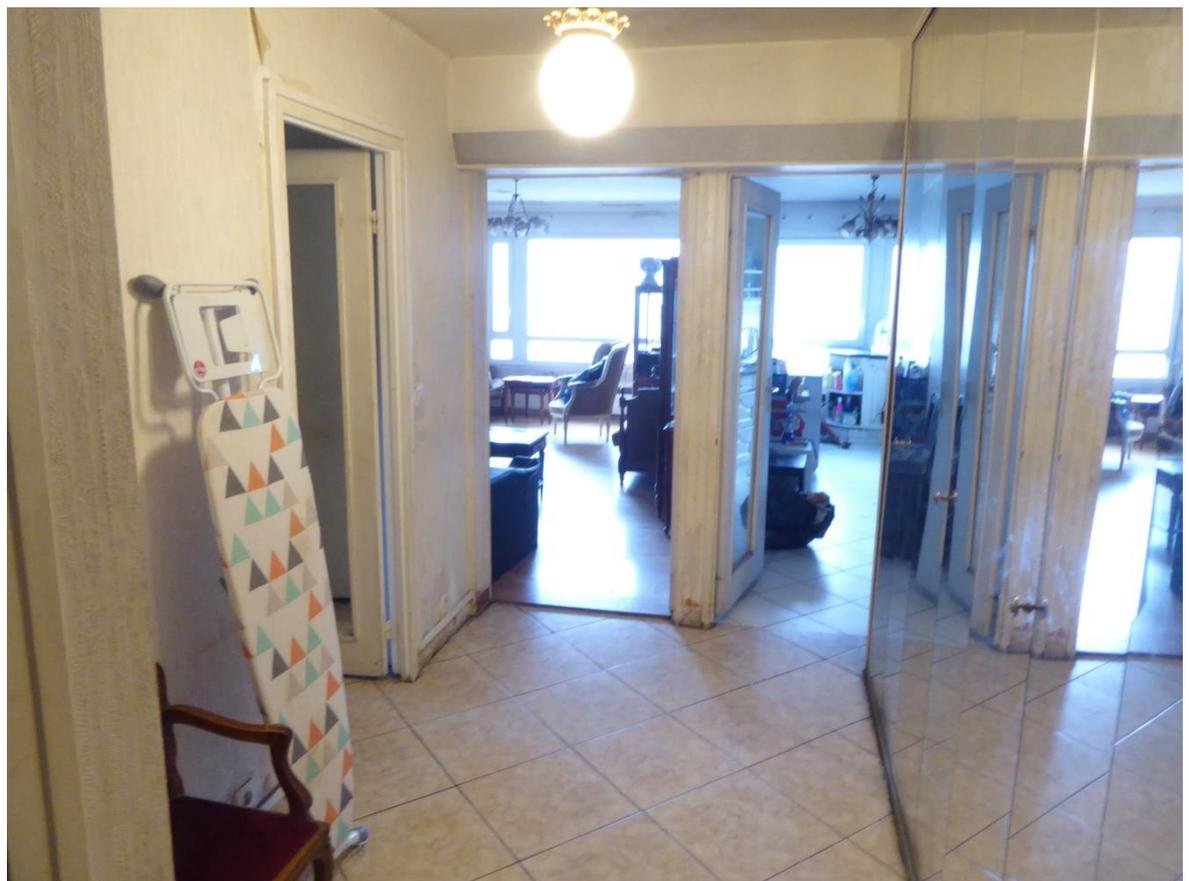
(Photographies numéros 9 et 10)

La peinture du plafond est défraîchie. Des écailllements sont visibles à différents endroits.

Les murs sont recouverts de papier peint noirci dans la première partie, à hauteur d'homme.

La plinthe murale côté droit, en entrant, est arrachée.

Dans le prolongement, je note un ensemble de placards de rangement constitués de portes vitrées. Quatre de ces vitres sont fêlées.

Une porte d'entrée en bois, munie d'une serrure centrale uniquement côté intérieur.
Cette porte est très fortement tachée et noircie.

Deux suspensions lumineuses dont un des globes est manquant.

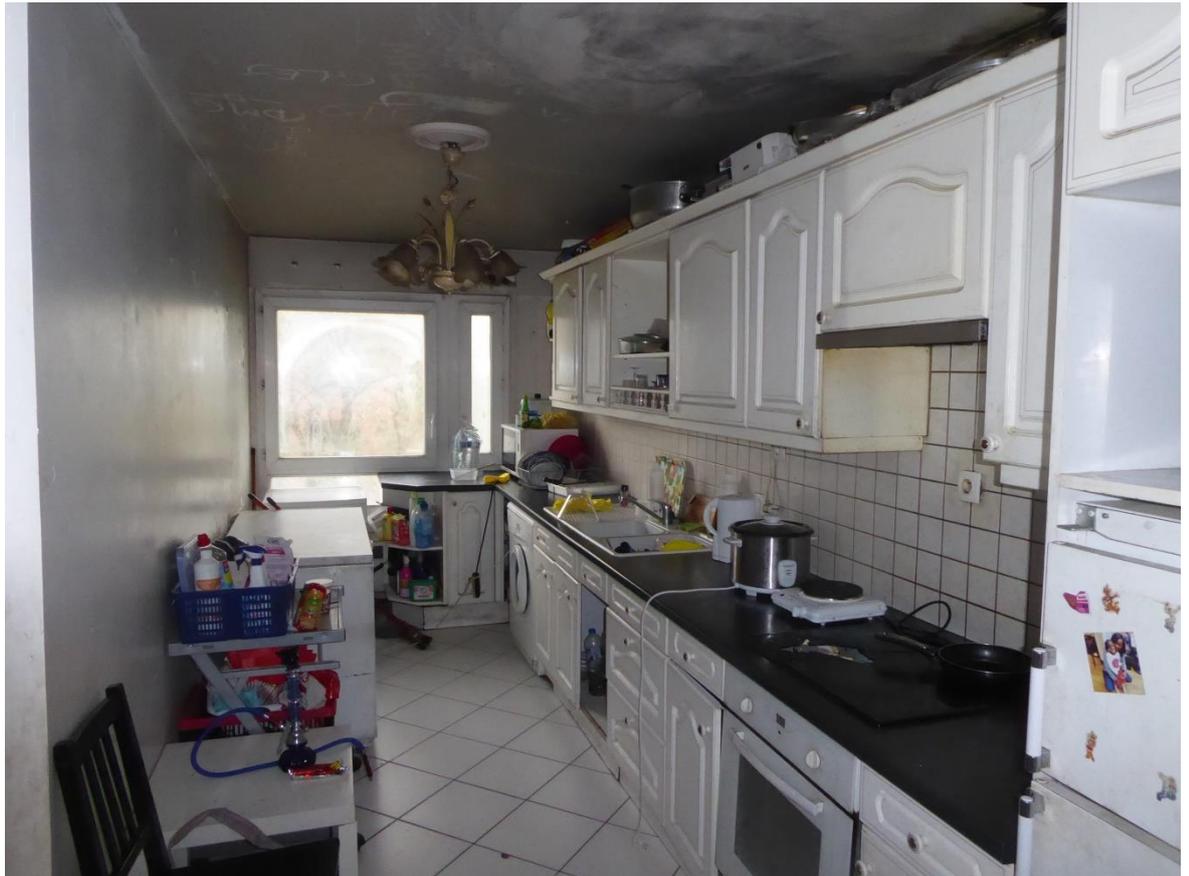
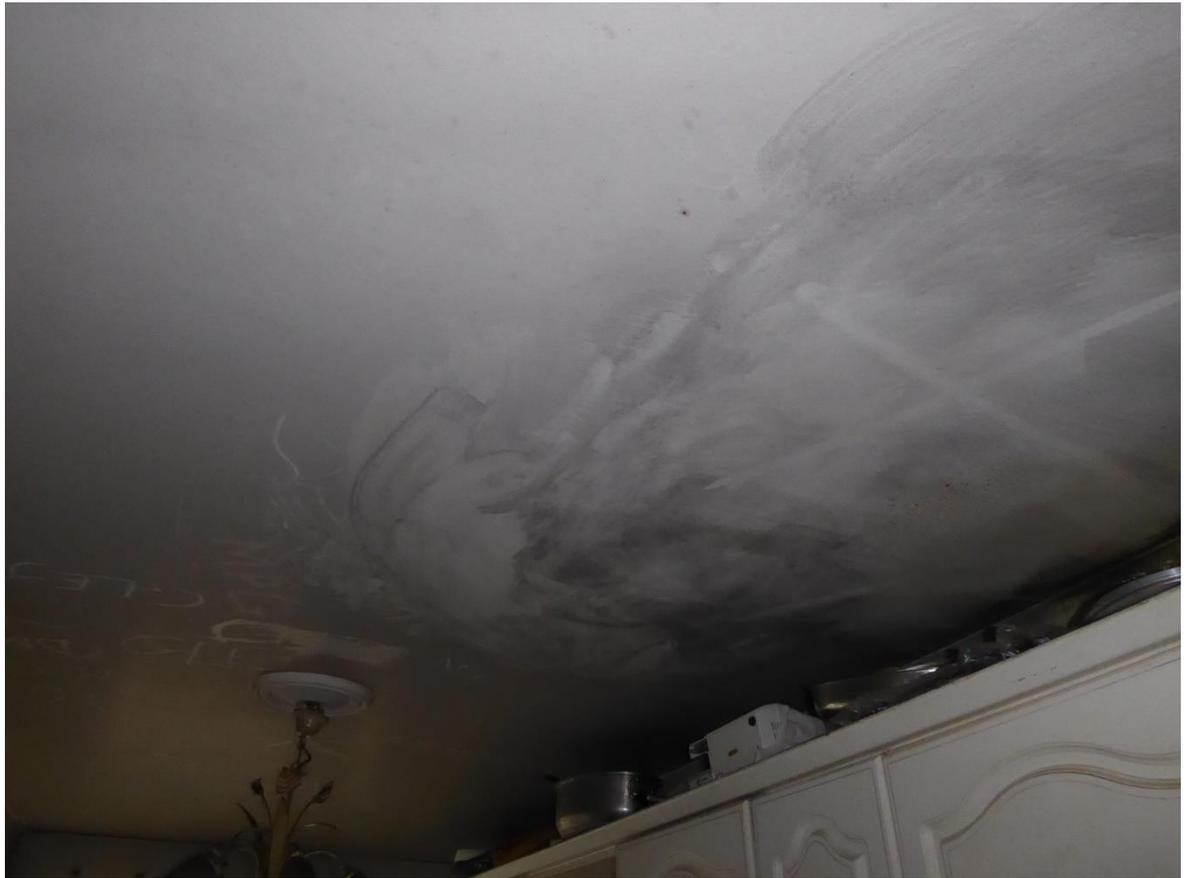
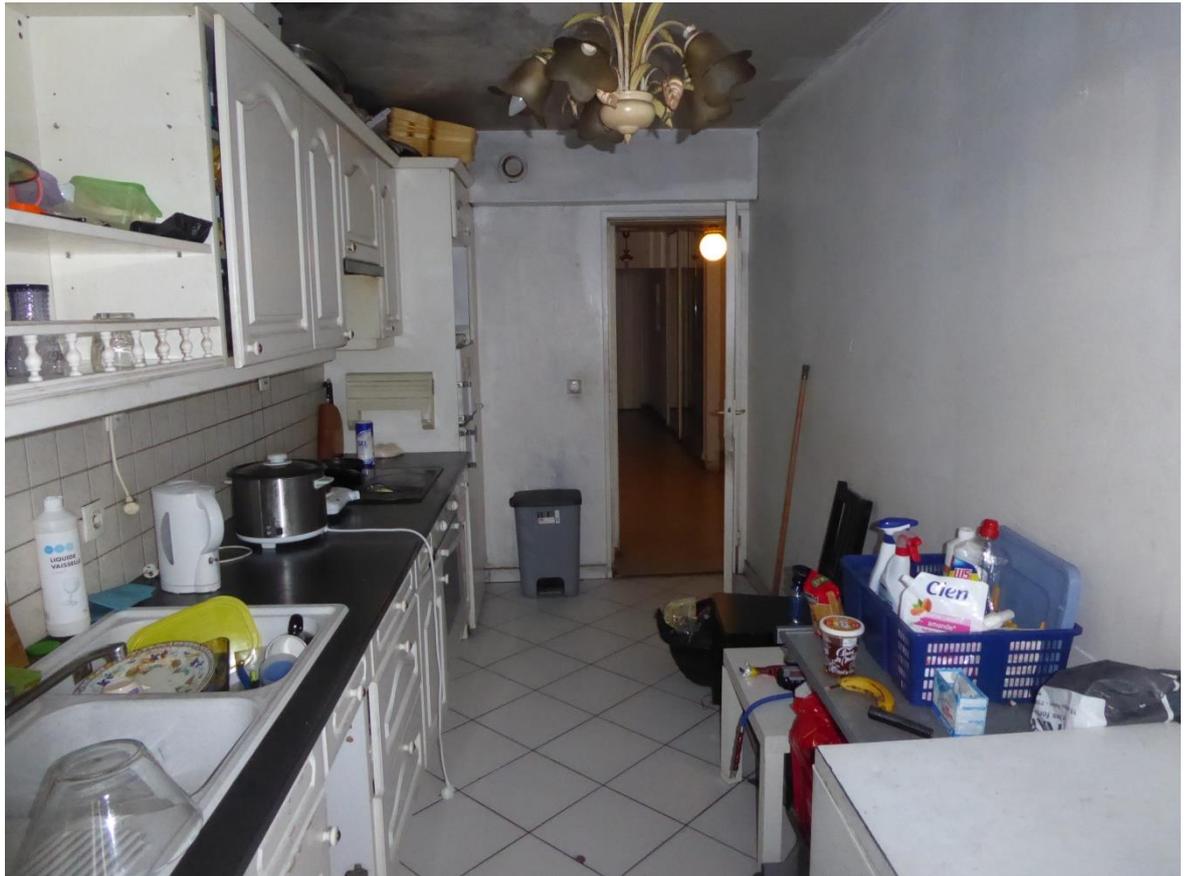
(Photographies numéros 11 à 13)

L'accès s'effectue au moyen d'une porte vitrée, simple battant dont l'encadrement bois est largement taché.

La peinture du plafond est très fortement tachée et noircie.

Les peintures murales sont très fortement tachées et noircies et comportent des écailllements côté gauche. La protection murale carrelée est tachée et usée.

Le carrelage au sol est en état d'usage. Néanmoins, un choc avec manques est visible au centre.

Un ensemble de placards hauts et bas de rangement fixés au mur. Ces placards sont entachés de graisse par endroits. Une porte est manquante en partie basse.

Des plaques à induction de marque SCHOLTES, encastrées, sont cassées.

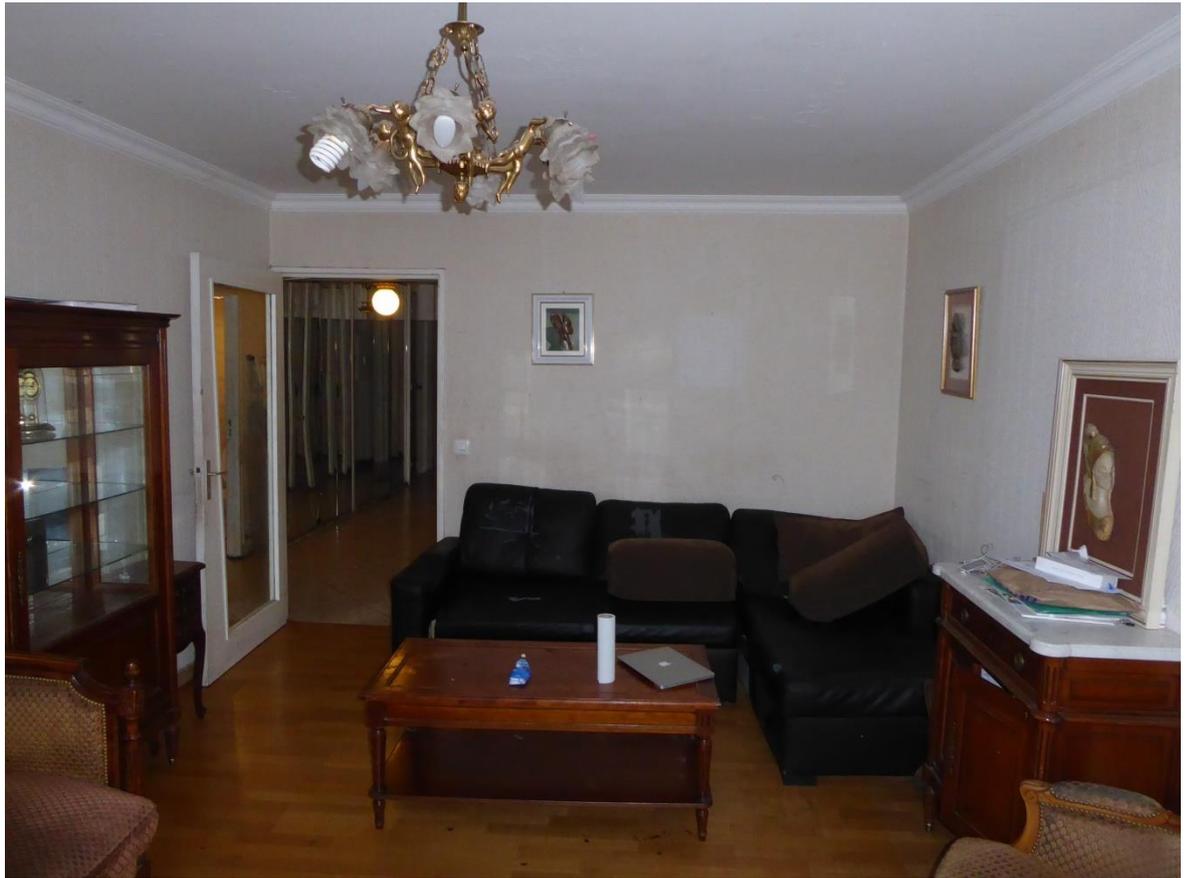
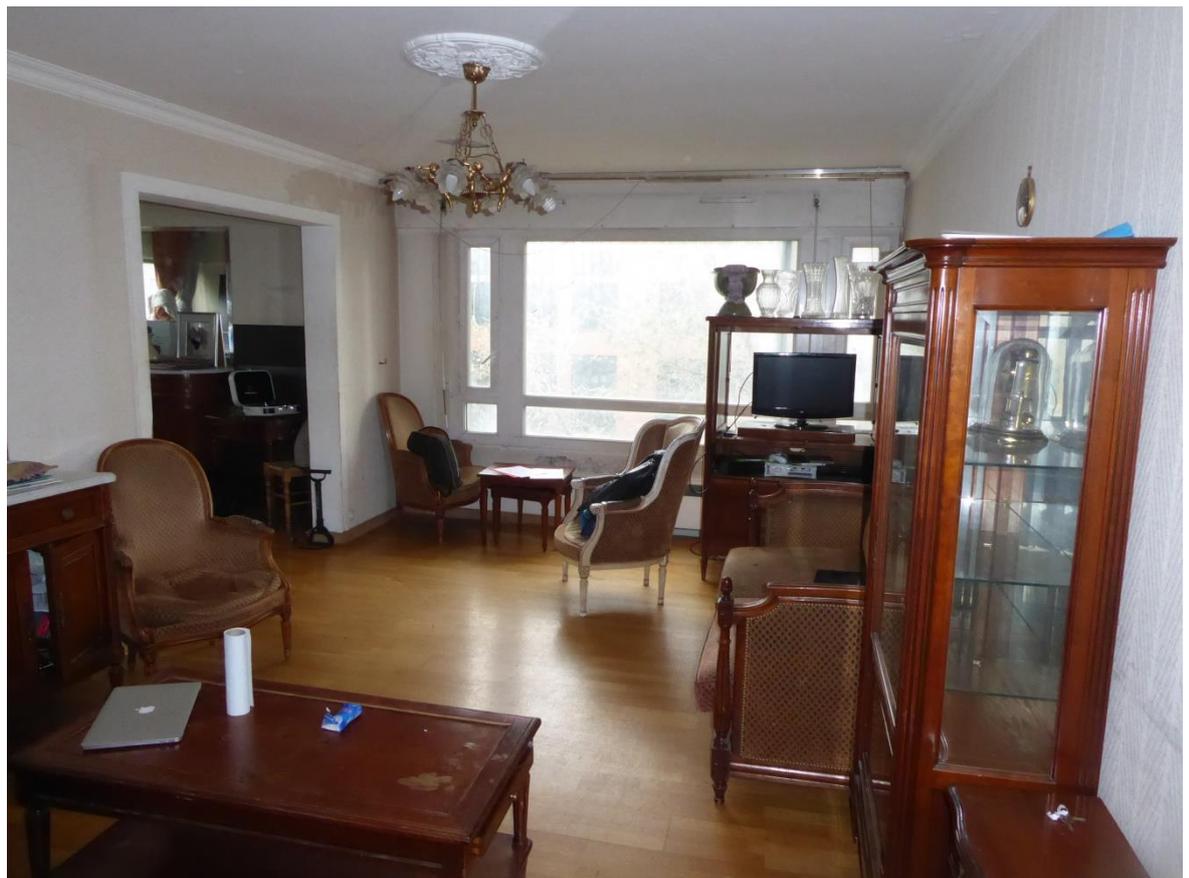
(Photographies numéros 14 et 15)

La peinture du plafond est défraîchie. Des écailllements et manques sont visibles à différents endroits.

Les murs sont recouverts de papier peint taché et noirci par endroits avec traces d'usure et parfois des déchirures.

Le parquet au sol à lames droites comporte des traces de brûlure ainsi que des rayures et points d'enfoncement superficiels.

Il existe un imposant vitrage fixe, double battant, donnant sur la rue Regnault. De part et d'autre, une fenêtre simple battant, double vitrage dont les encadrements sont tachés.

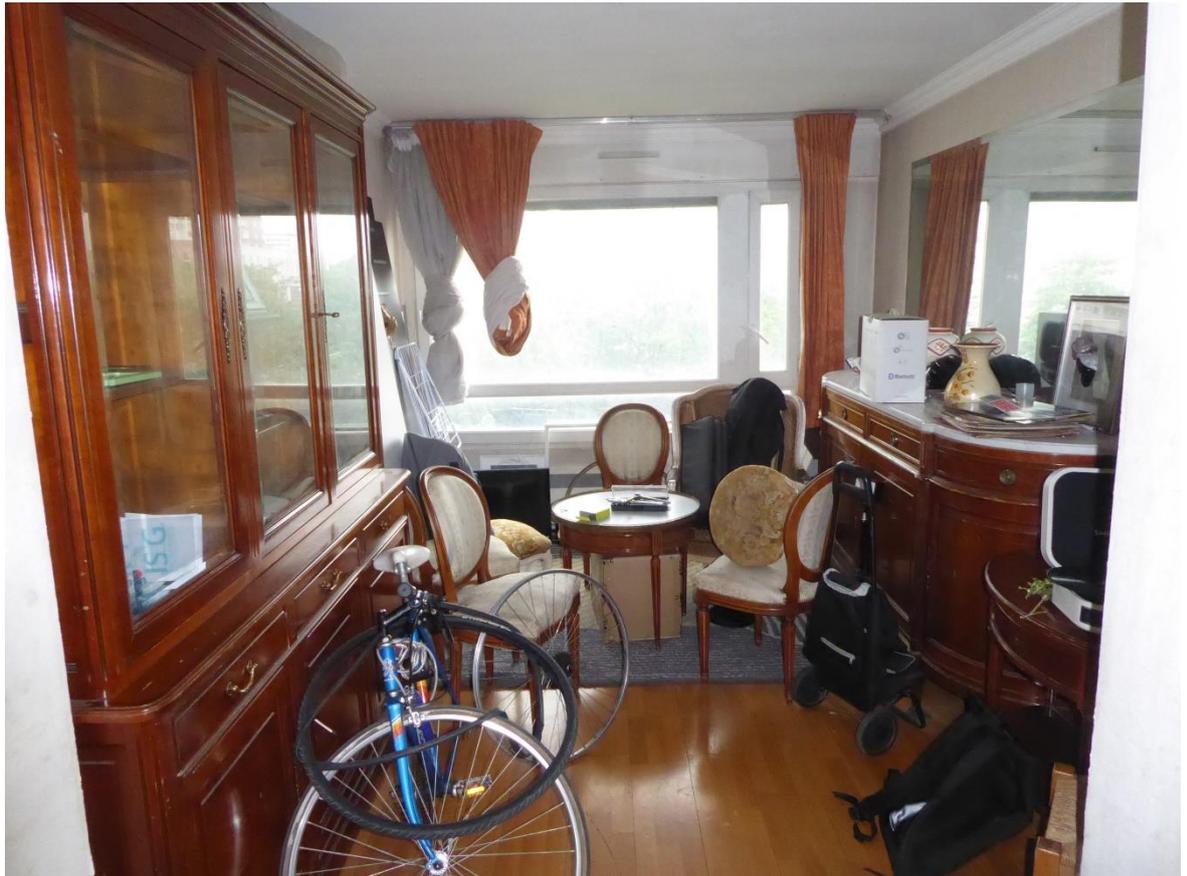
(Photographie numéro 16)

La peinture du plafond est défraîchie.

Les papiers peints muraux sont tachés, noircis et usés.

Le parquet au sol, à lames droites, comporte un manque dans la première partie. Dans le prolongement, des rayures superficielles sont visibles.

Un vitrage fixe comportant deux fêlures en partie basse.

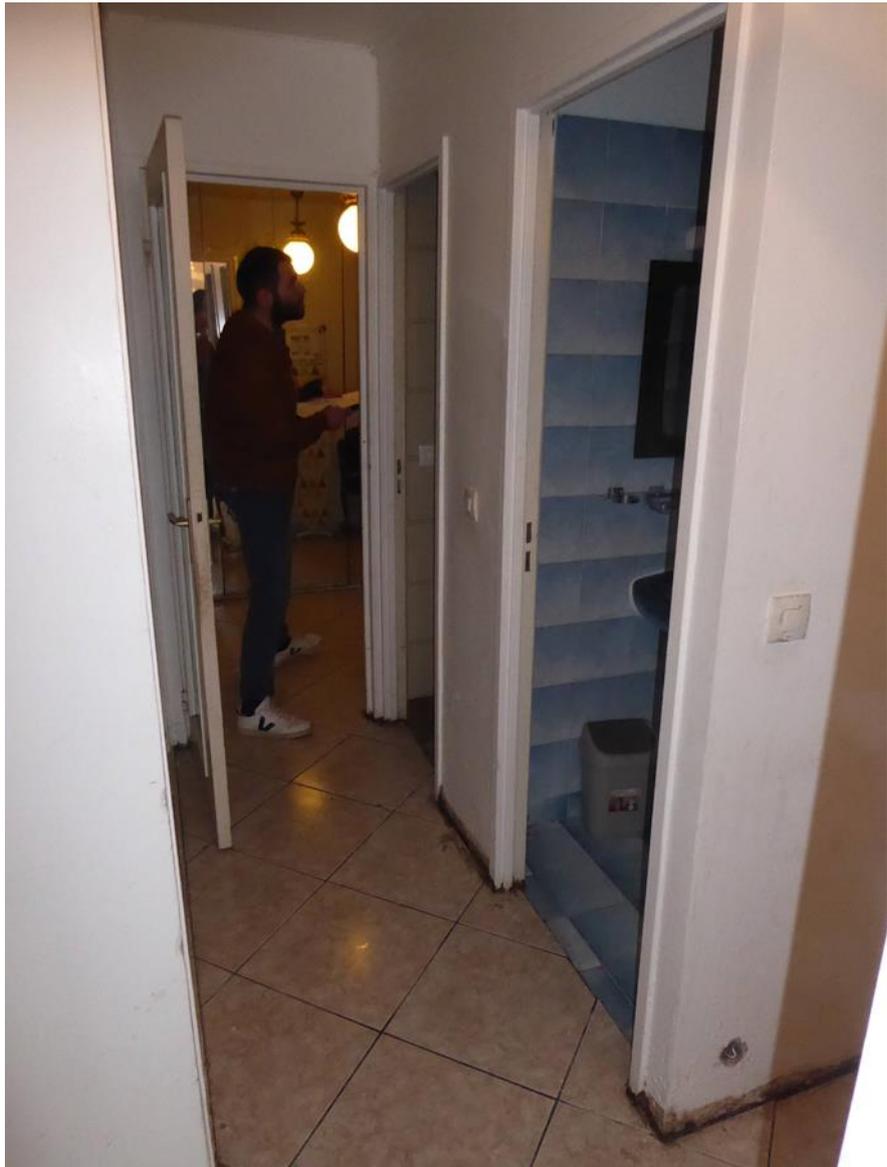
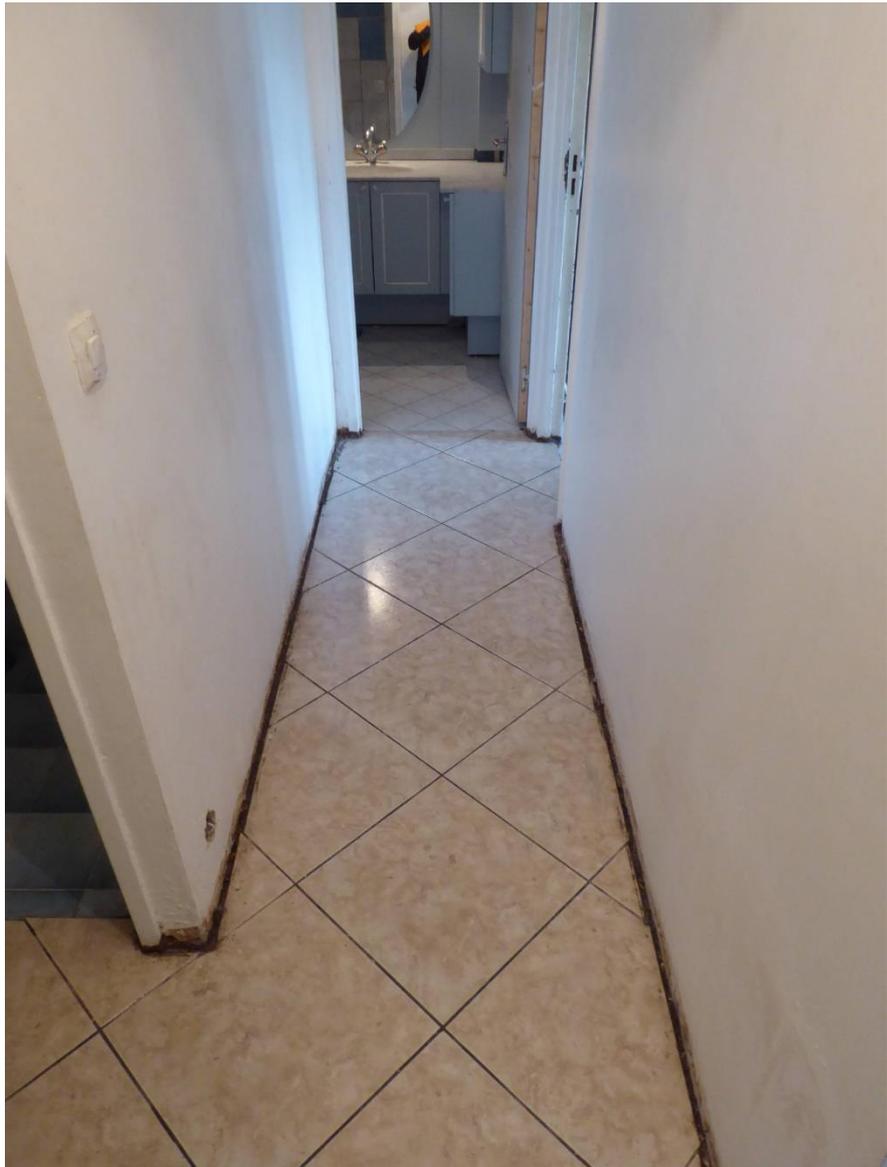
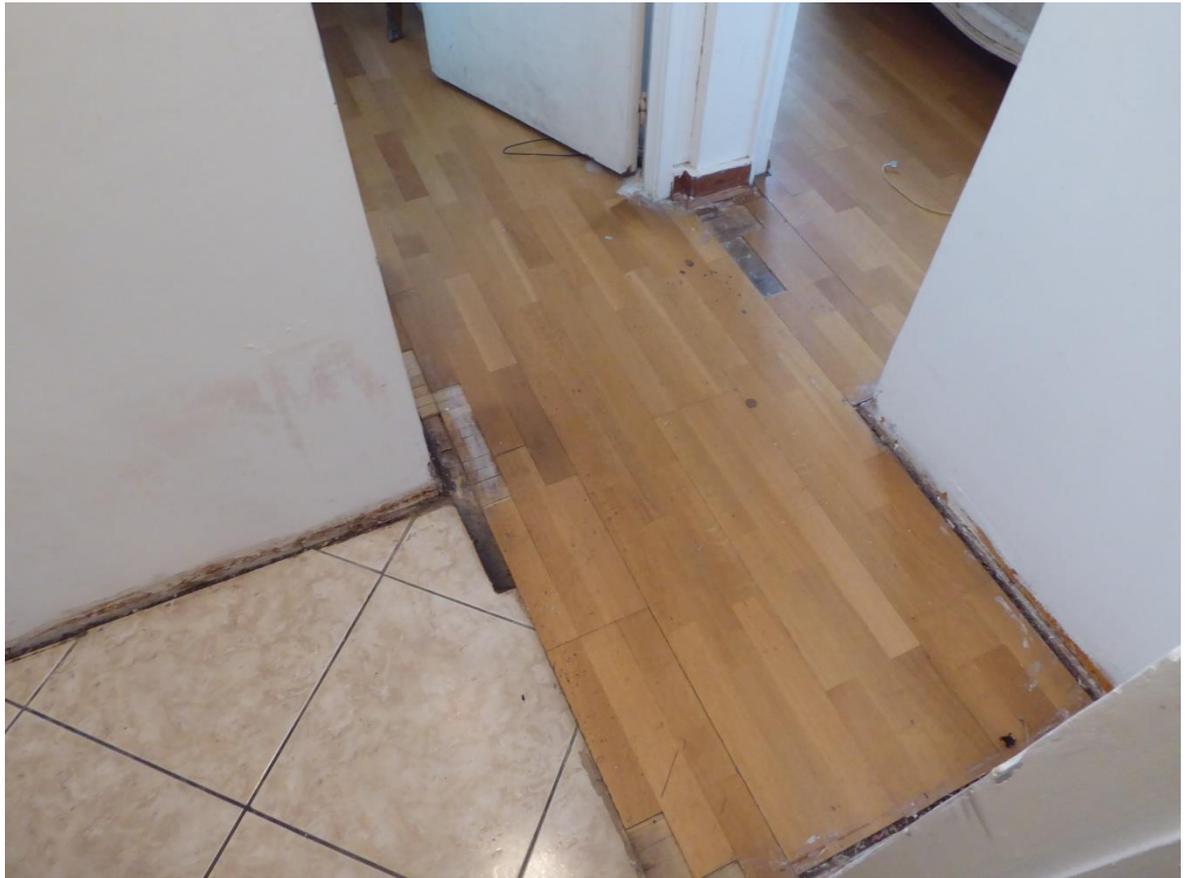
(Photographies numéros 17 à 19)

L'accès s'effectue depuis l'entrée au moyen d'une porte simple battant dont l'encadrement bois se détache.

La peinture du plafond est en état d'usage malgré la présence de légers écailllements non ouverts.
Les peintures murales sont défraîchies.

Le carrelage au sol est en bon état d'usage. Sur la partie de droite, le parquet au sol comporte des manques.

A noter que l'ensemble des plinthes murales sont déposées.

Il existe deux placards de rangement comportant deux portes type KZ, en métal, enfoncées et sans poignée.

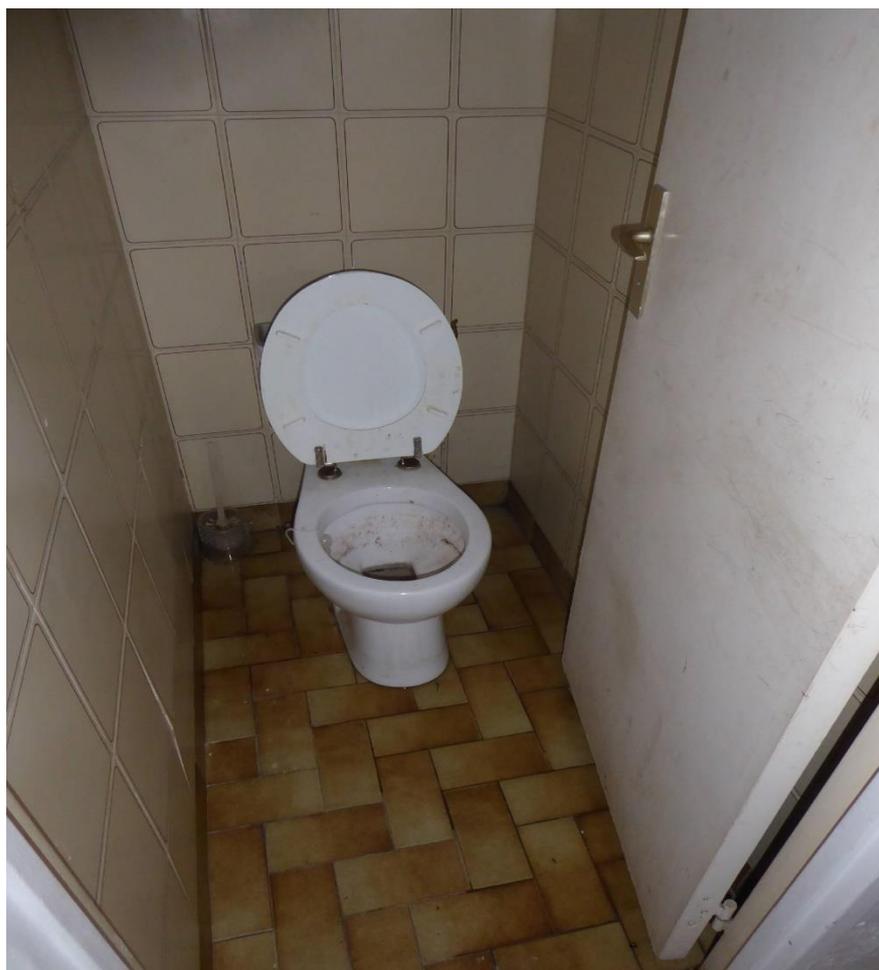
(Photographie numéro 20)

L'accès s'effectue au moyen d'une porte en bois dont la peinture est tachée.

Il existe un WC à l'anglaise, avec lunette et abattant fortement tachés.

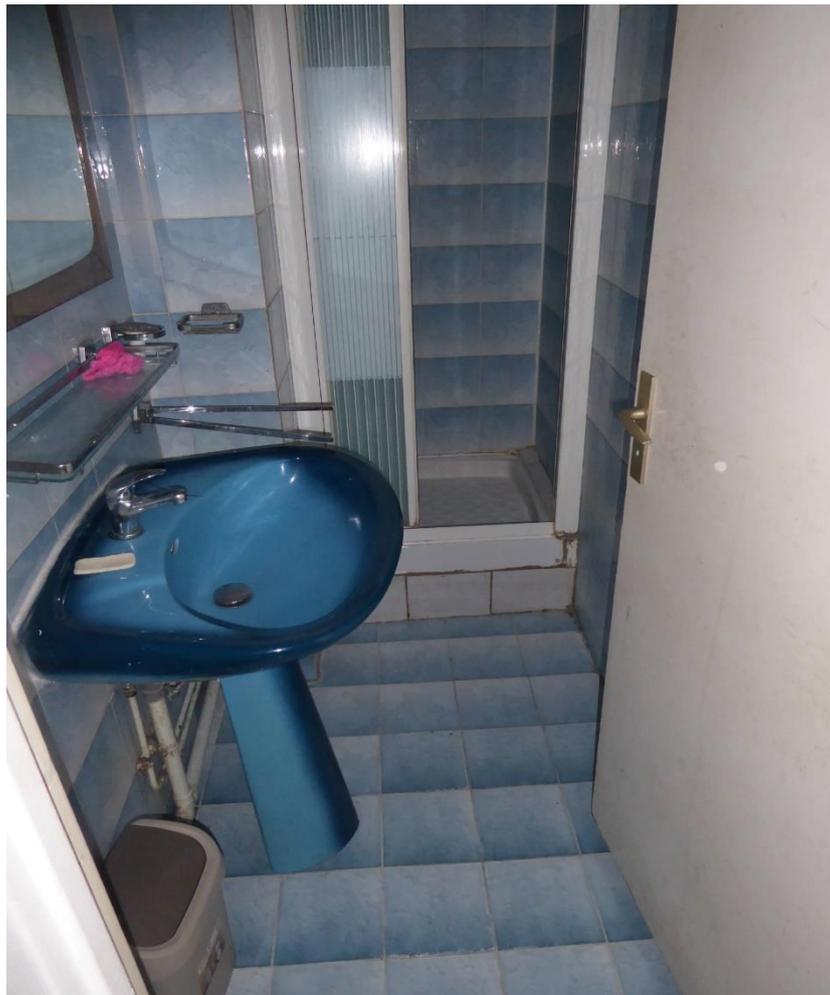
(Photographie numéro 21)

L'accès s'effectue au moyen d'une porte en bois, simple battant dont la peinture est fortement noircie.

Une cabine de douche dont les joints comportent des traces de moisissure.
