PROCES-VERBAL DESCRIPTIF

L'AN DEUX MILLE DIX NEUF ET LE VINGT QUATRE AVRIL
DE 14H00 A 16H30

Dans un immeuble sis 120/122, rue Regnault - 20/22 avenue d'Ivry – 75013 Paris
Cadastré CR n°30 pour une contenance de 35à5ca
à CR n°31 pour une contenance de 13a3ca

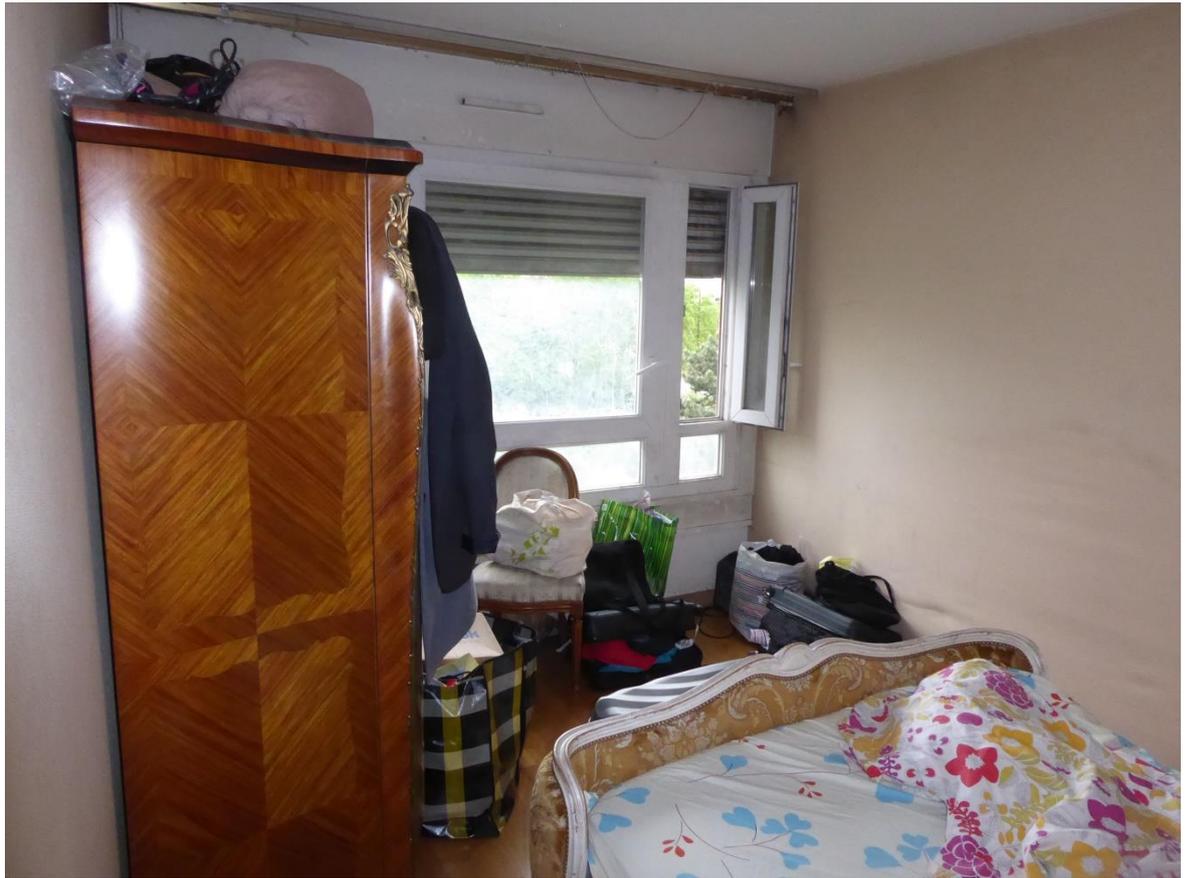
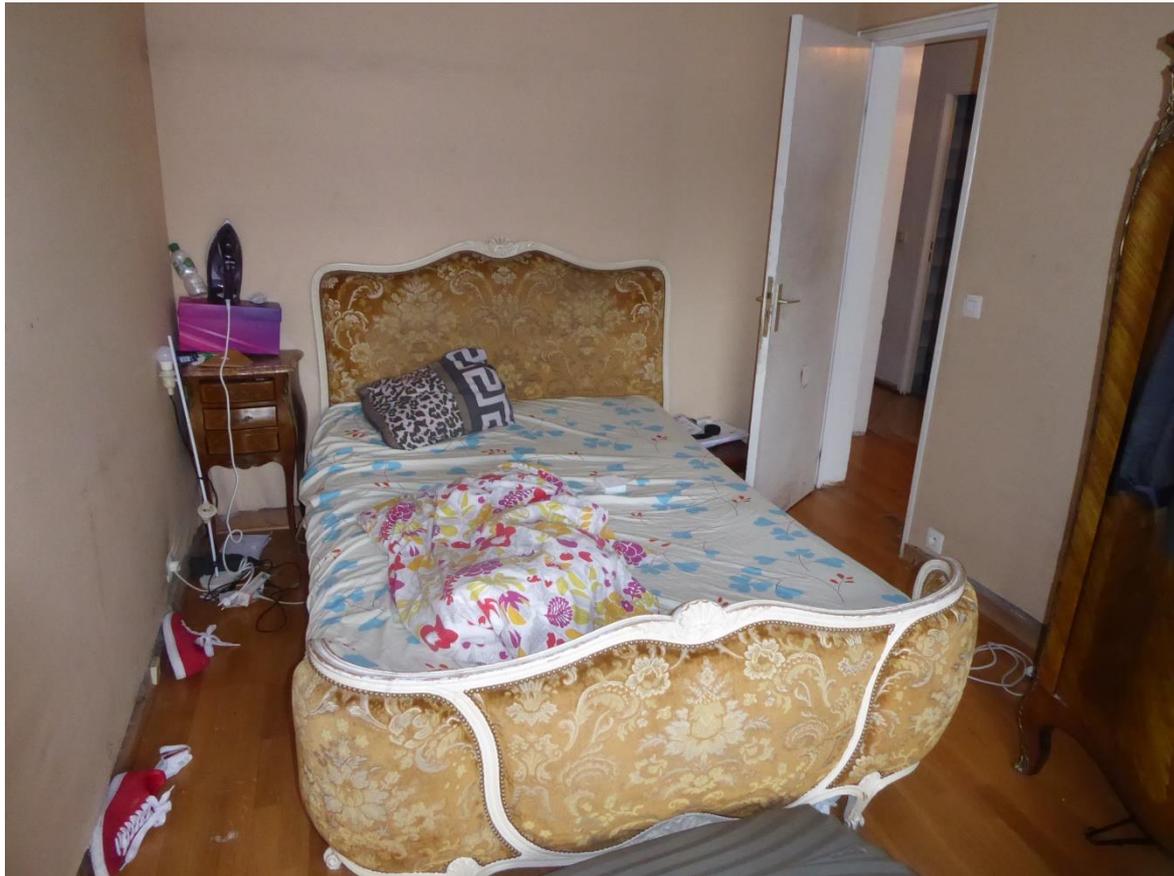
(Photographies numéros 22 et 23)

L'accès s'effectue au moyen d'une porte en bois dont la peinture est fortement tachée, comportant un point d'enfoncement important en partie basse.

La peinture du plafond est tachée et noircie et comporte de petits écailllements.

Les tissus tendus, recouvrant les murs, sont très fortement tachés.

Le parquet au sol, à lames droites, est en état d'usage malgré la présence de taches superficielles par endroits.

Il existe deux fenêtres, double vitrage ainsi qu'un rideau extérieur actionné par une manivelle intérieure, fortement noirci.

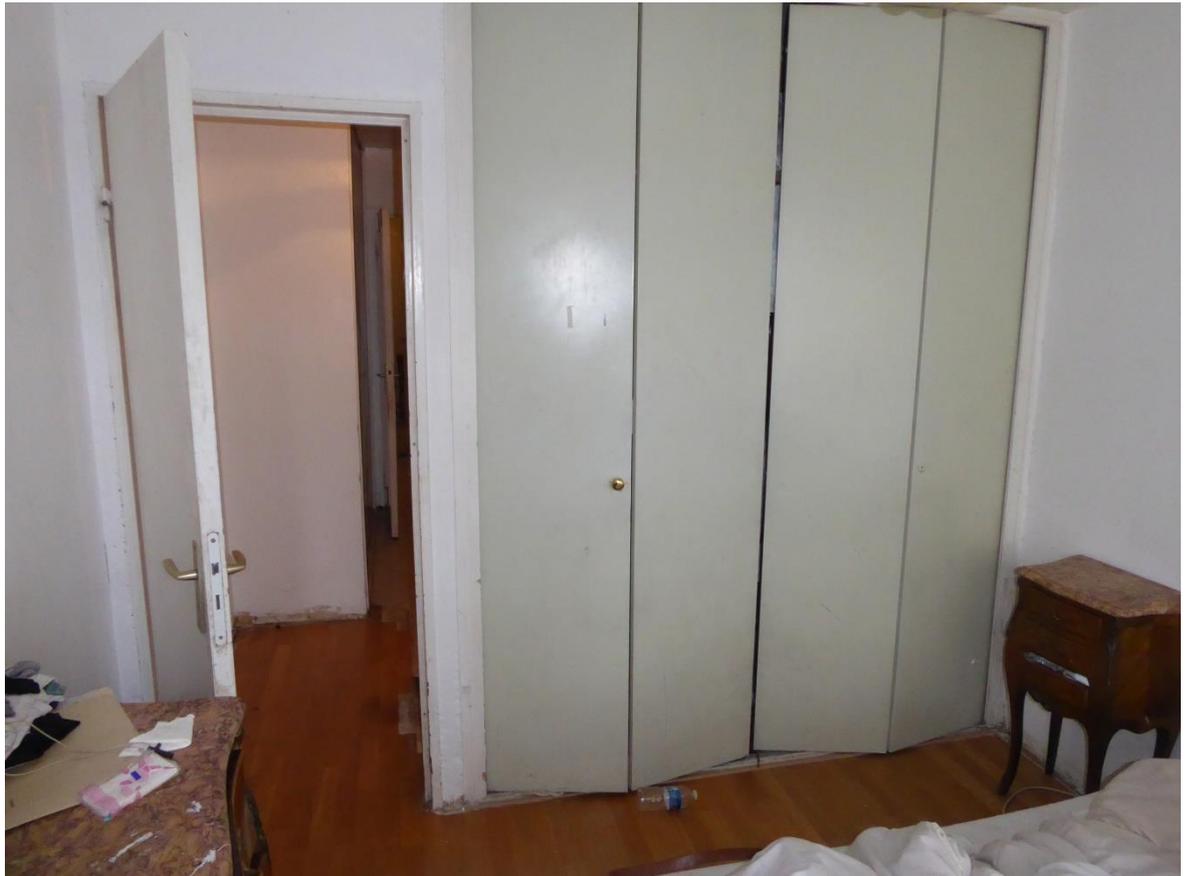
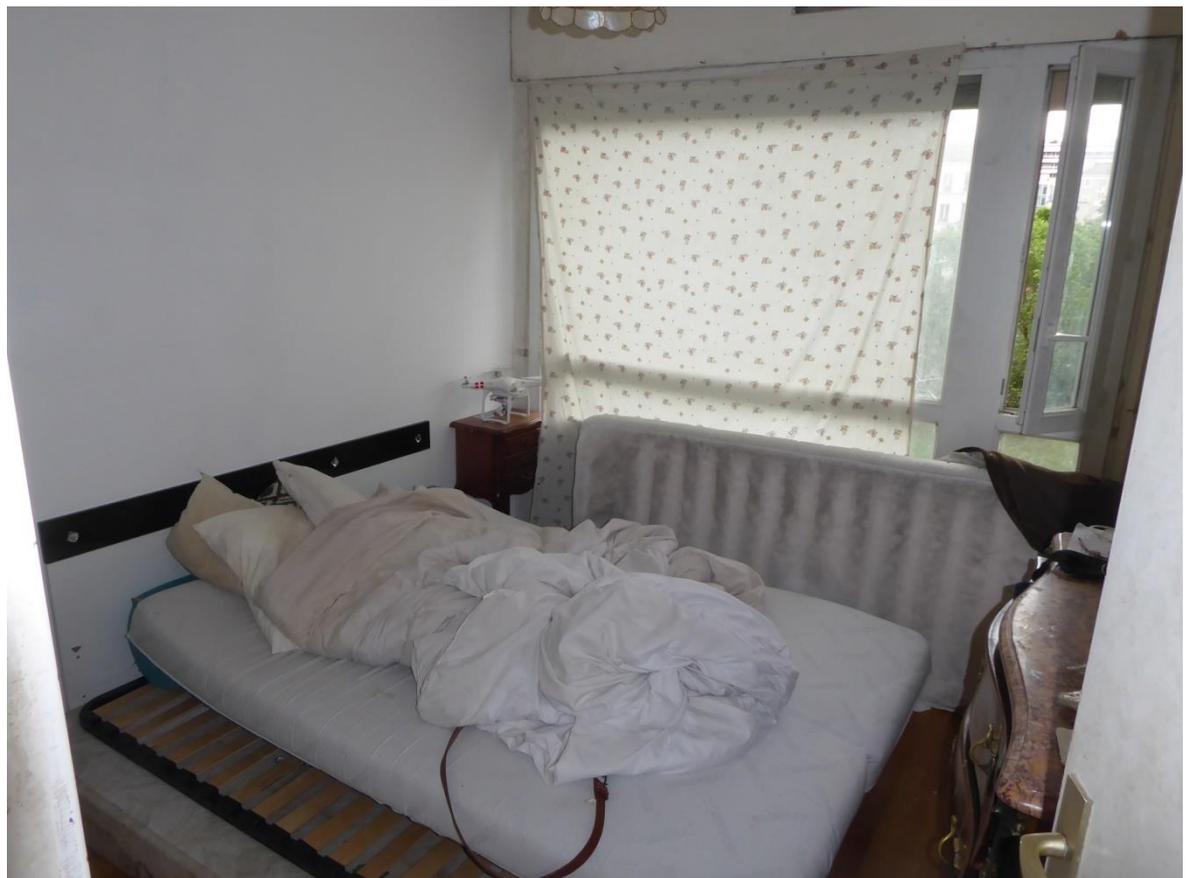
(Photographies numéros 24 et 25)

L'accès s'effectue au moyen d'une porte en bois dont la peinture est très fortement tachée.

La peinture du plafond est largement défraîchie et comporte des écailllements avec fissurations par endroits.

Les peintures murales sont largement défraîchies.

Un vitrage fixe très largement fêlé.

Une petite fenêtre, simple battant, double vitrage. L'ensemble est fortement noirci.

Le parquet au sol, à lames droites, comporte divers points d'enfoncement ainsi que des taches.

Il existe deux portes type KZ dont l'une est démunie de poignée.

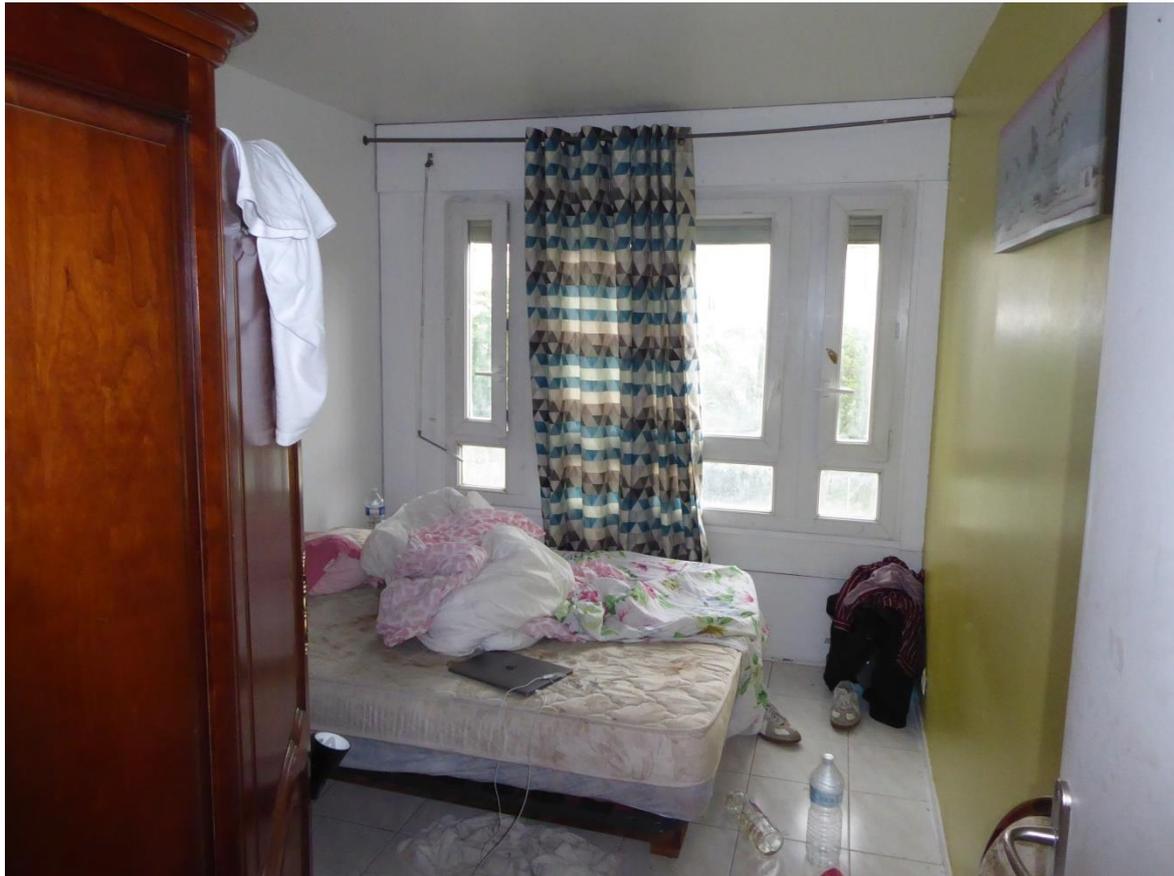
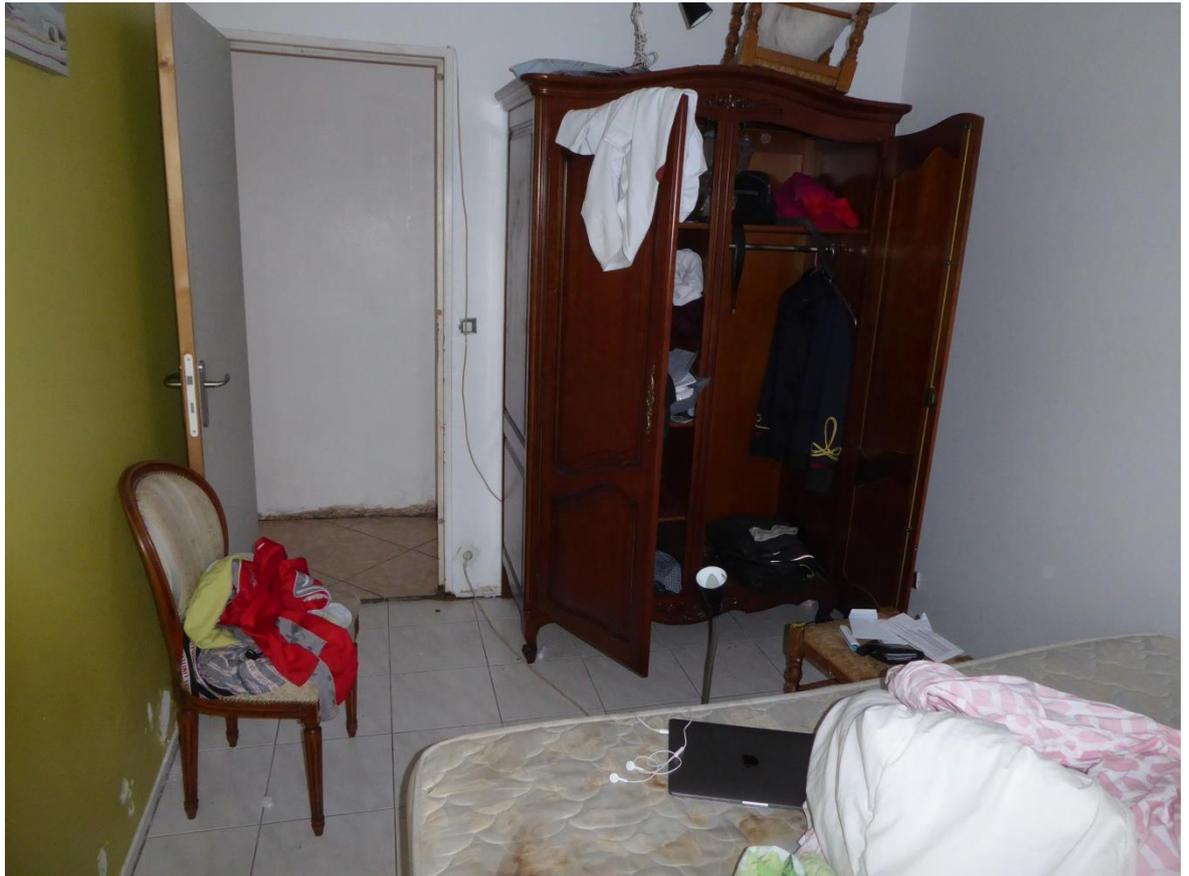
(Photographies numéros 26 et 27)

L'accès s'effectue au moyen d'une porte en bois, simple battant dont la peinture est fortement tachée.

Le carrelage au sol est à nettoyer et ne comporte pas de désordre particulier.

A noter que les plinthes murales sont déposées à gauche de la porte d'entrée et la prise électrique est descellée.

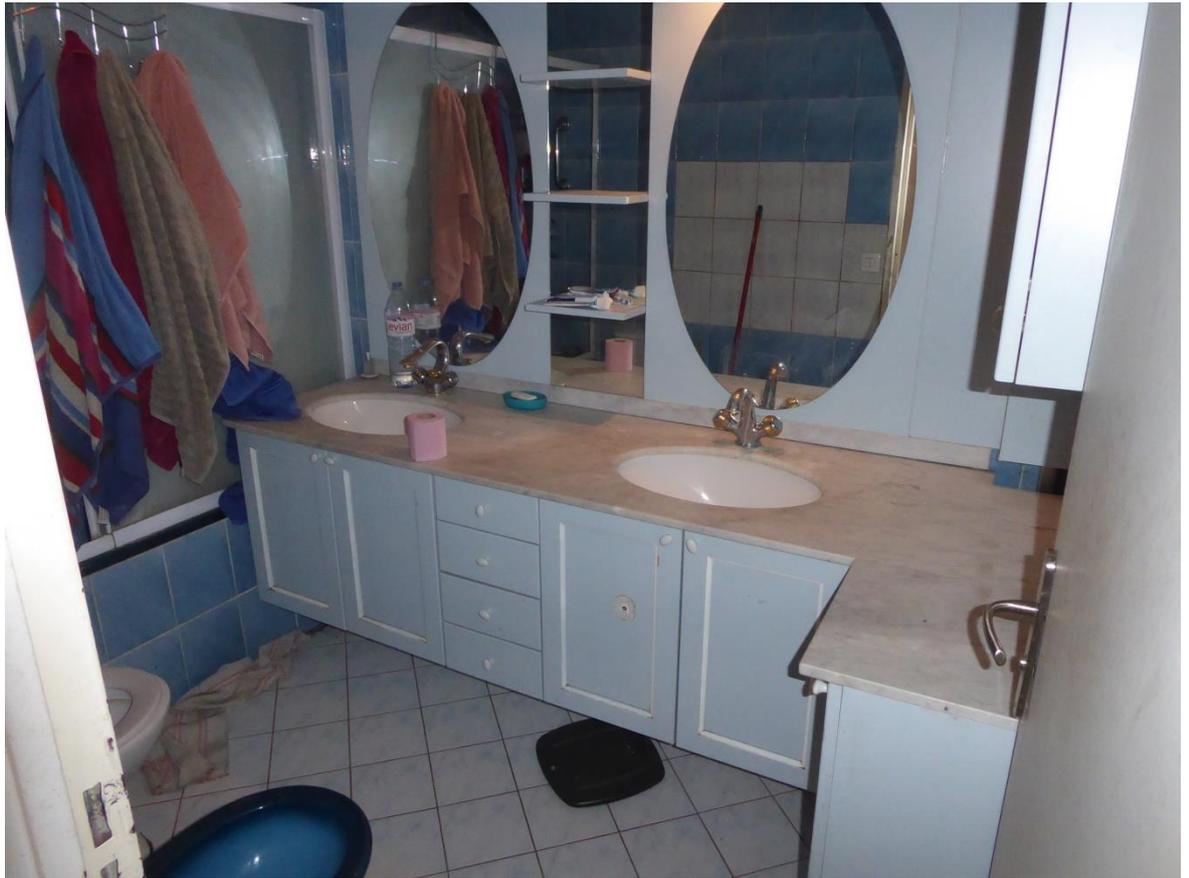
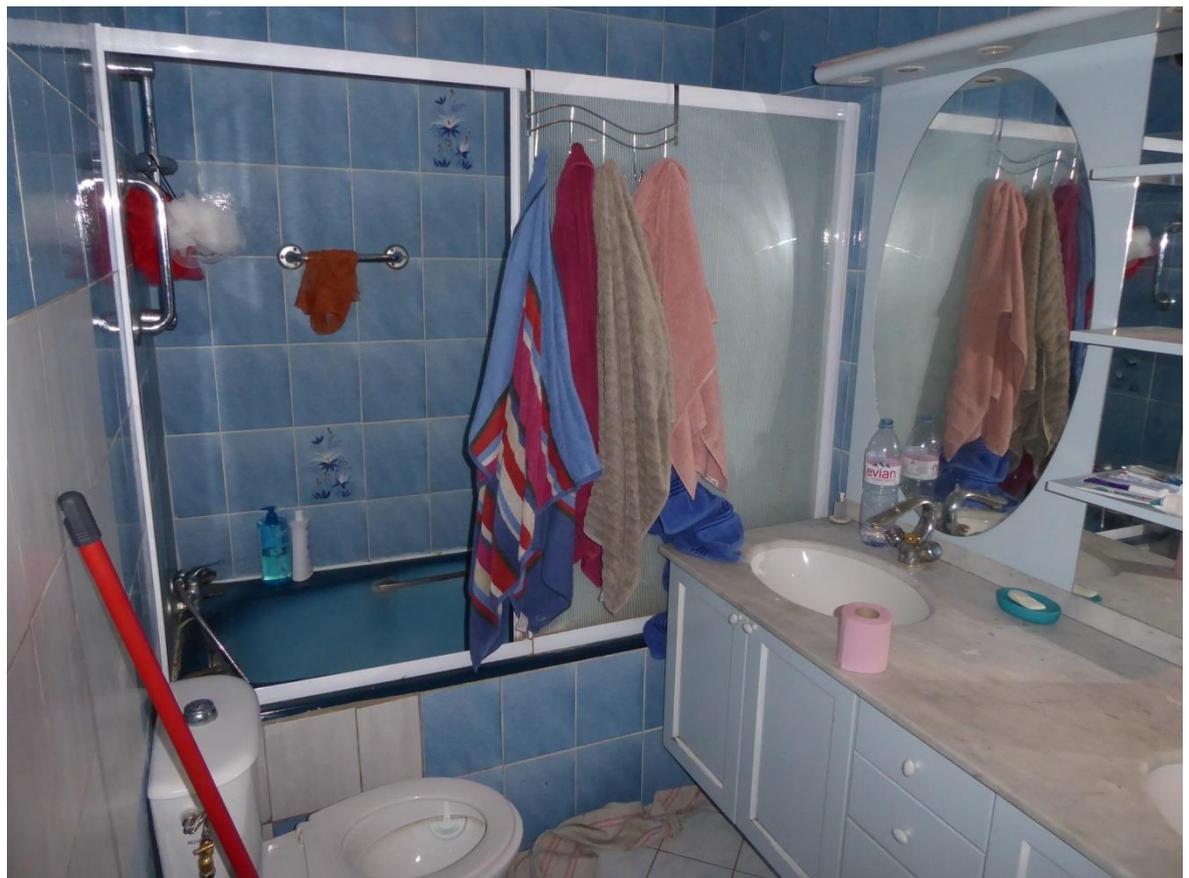
(Photographies numéros 28 et 29)

L'accès s'effectue au moyen d'une porte en bois, simple battant dont la peinture est fortement tachée et comporte un point d'enfoncement.

La protection murale carrelée est ancienne mais ne comporte pas de désordre particulier.

Un WC à l'anglaise, avec lunette, sans abattant.

Un ensemble de placards hauts et bas de rangement, usés.

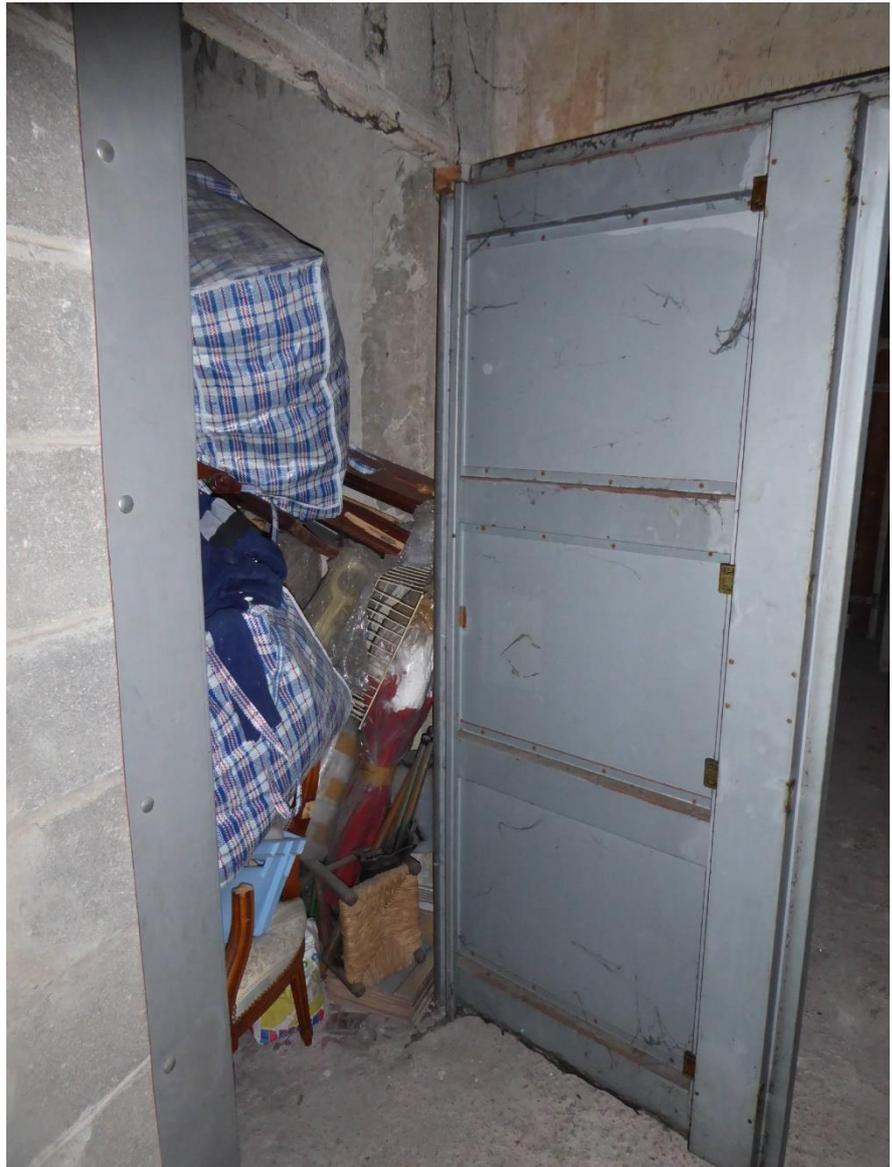
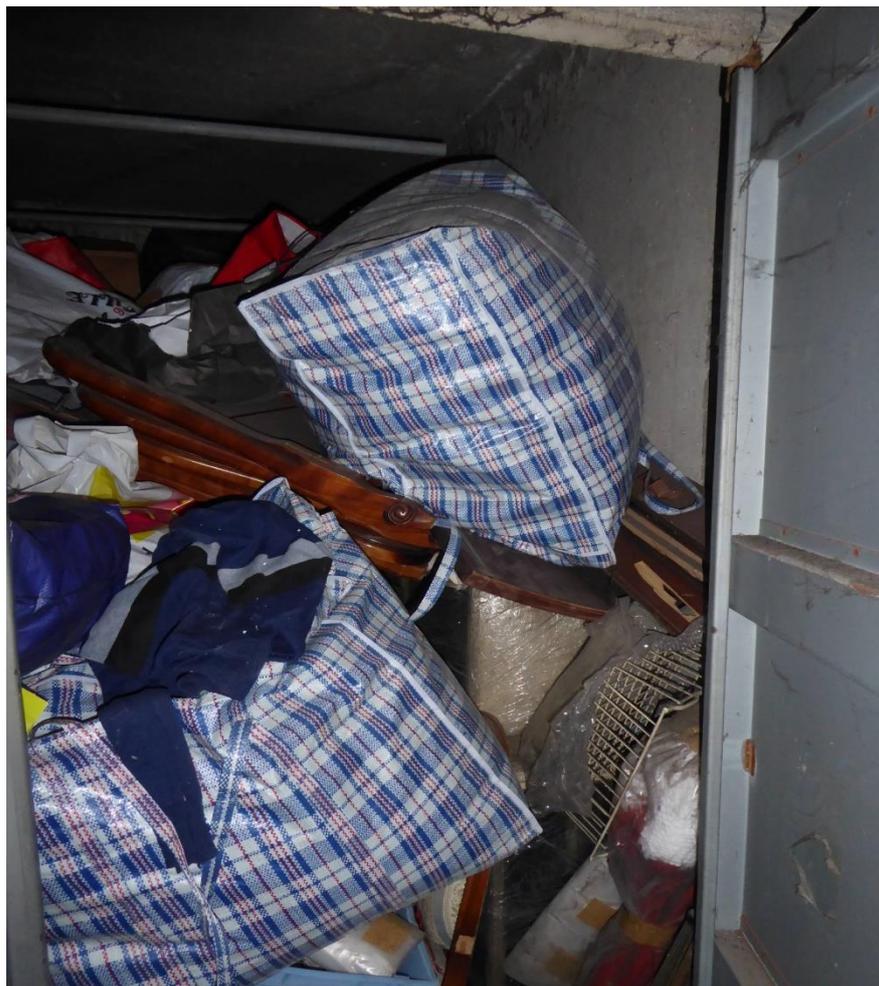
(Photographies numéros 30 et 31)

Cette cave est très fortement encombrée de divers biens, ne me permettant pas de constater son état.

Néanmoins, je constate que le plafond, les murs et le sol sont constitués de béton à l'état brut.

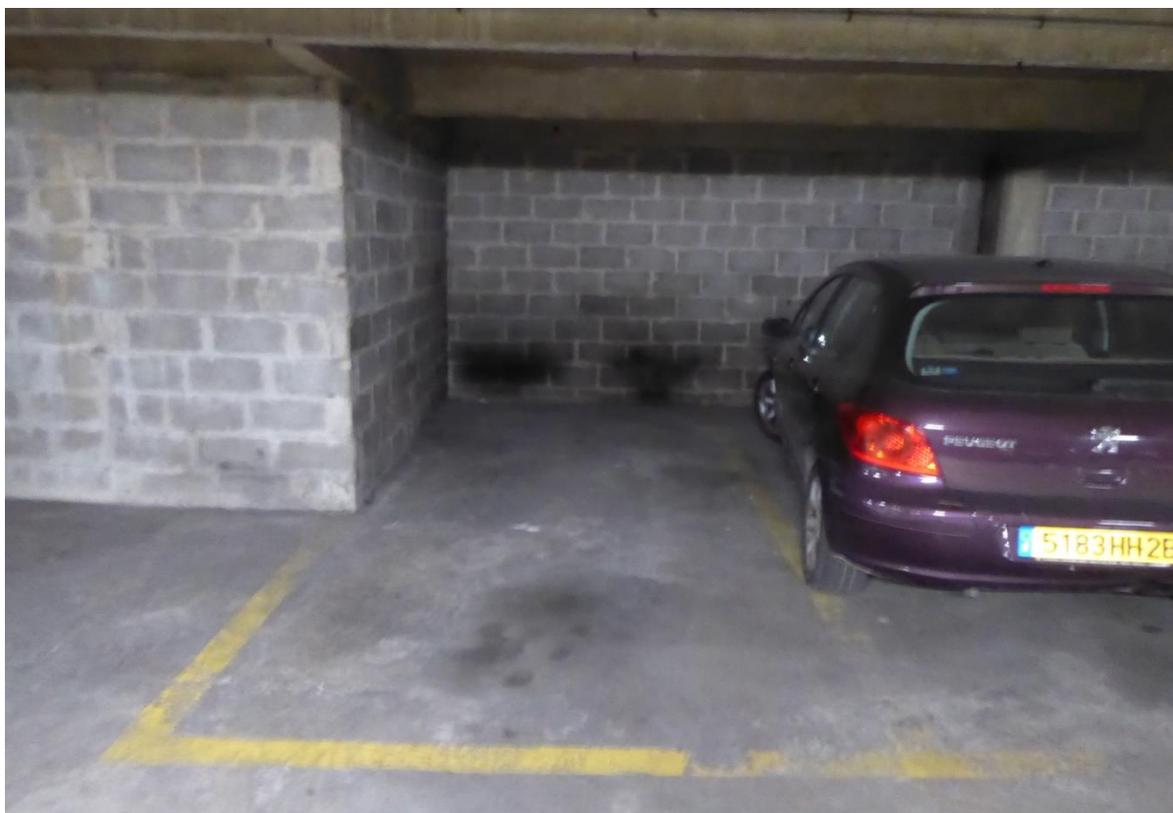
(Photographie numéro 32)

Cet emplacement de parking est entièrement vide et libre de toute occupation.
