PROCES VERBAL DESCRIPTIF

L'AN DEUX MILLE DIX NEUF

ET LE QUINZE FEVRIER

Me suis rendu ce jour, le 15 février 2019 à 9 heures 30, au 14/16 avenue Lombart 92260 FONTENAY-AUX-ROSES.

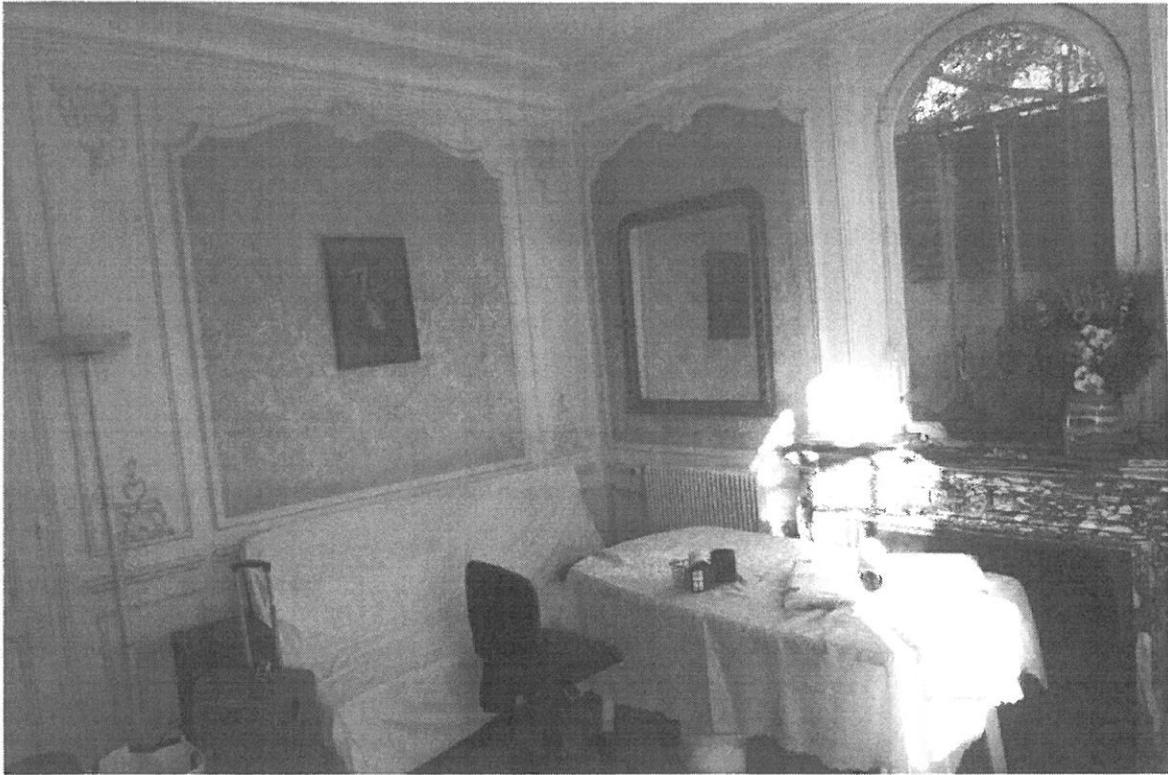
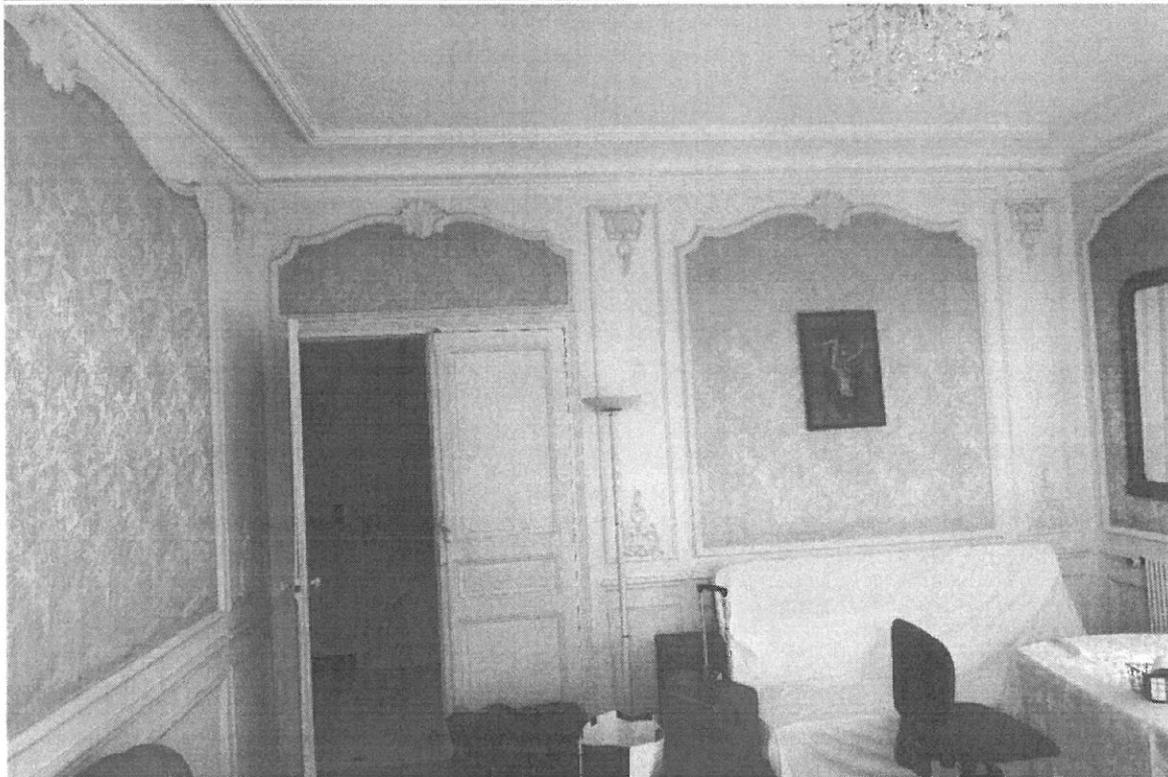
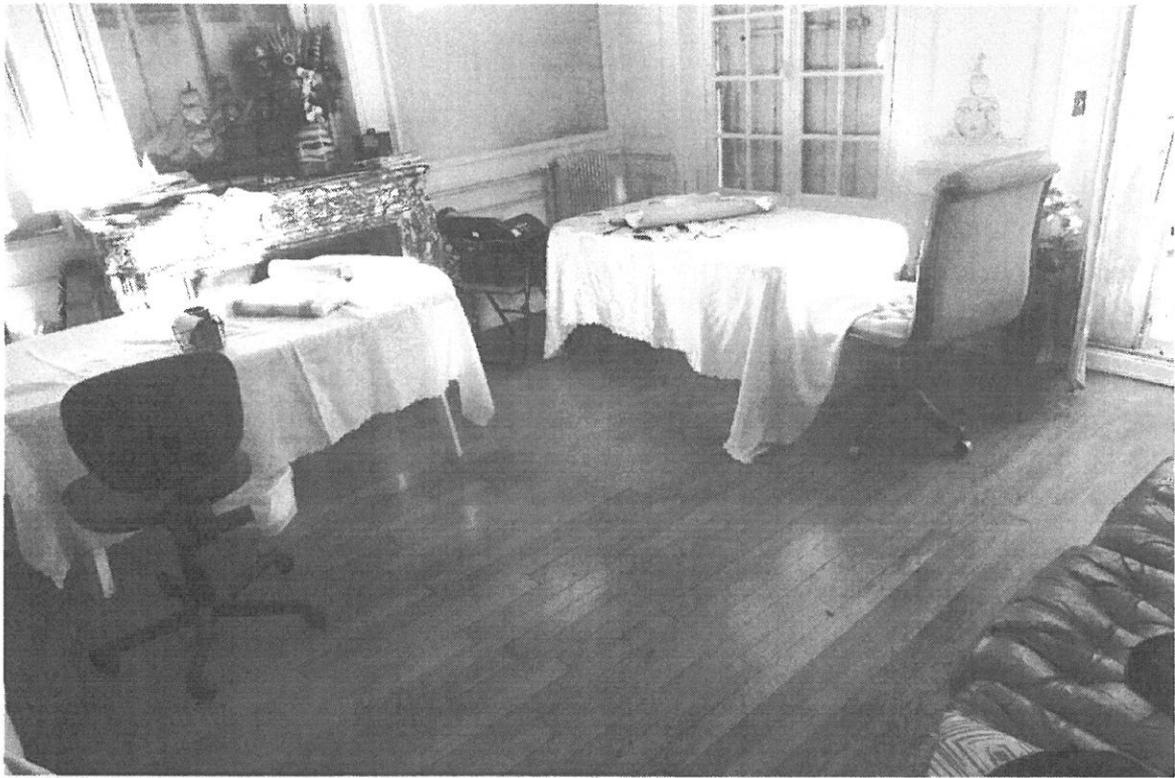
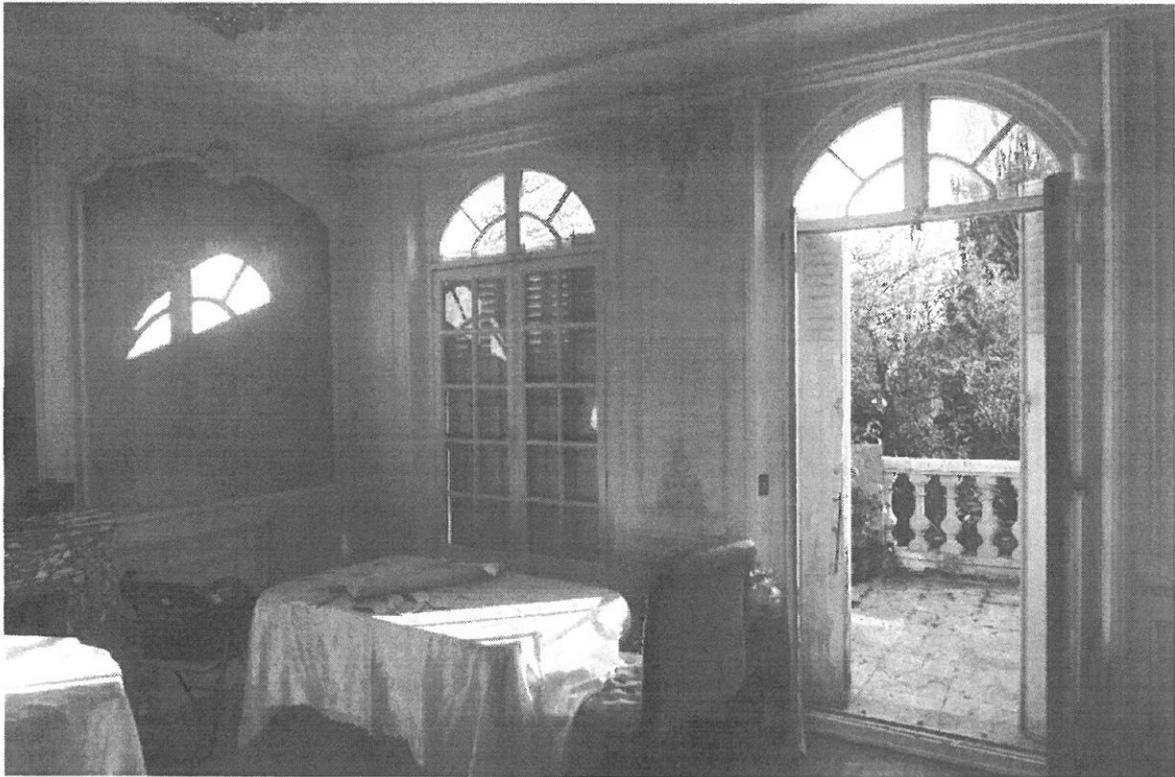
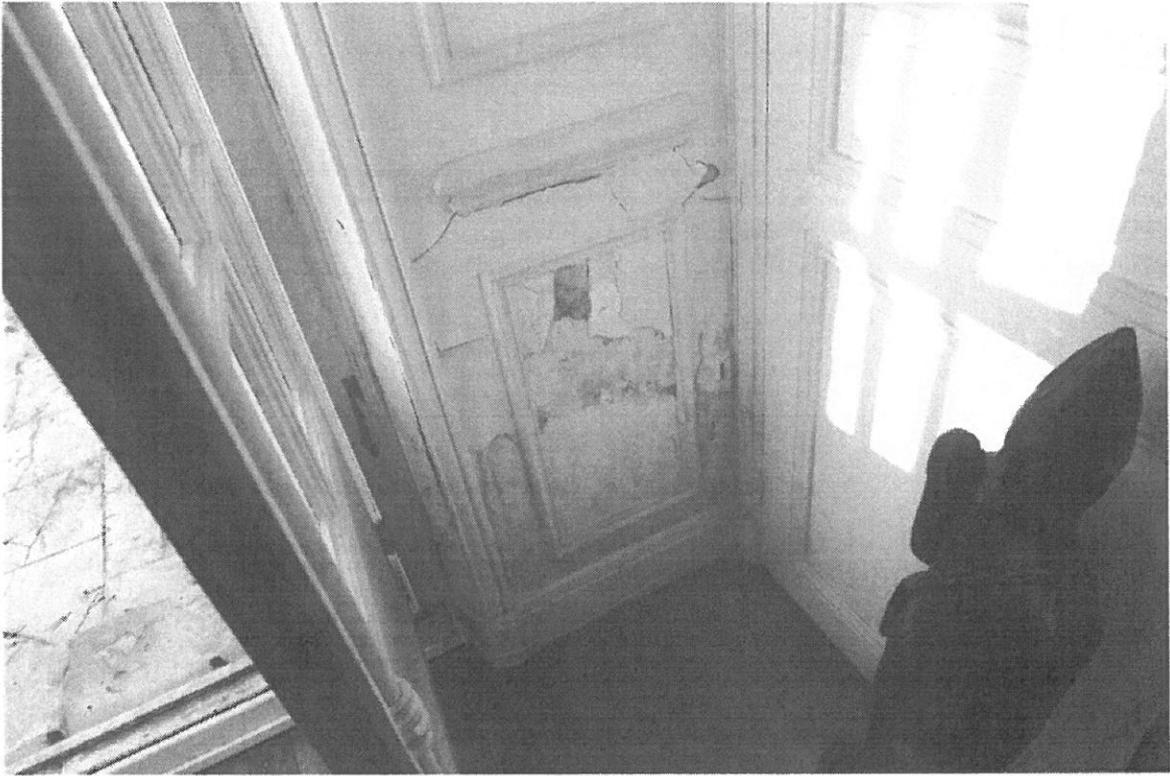
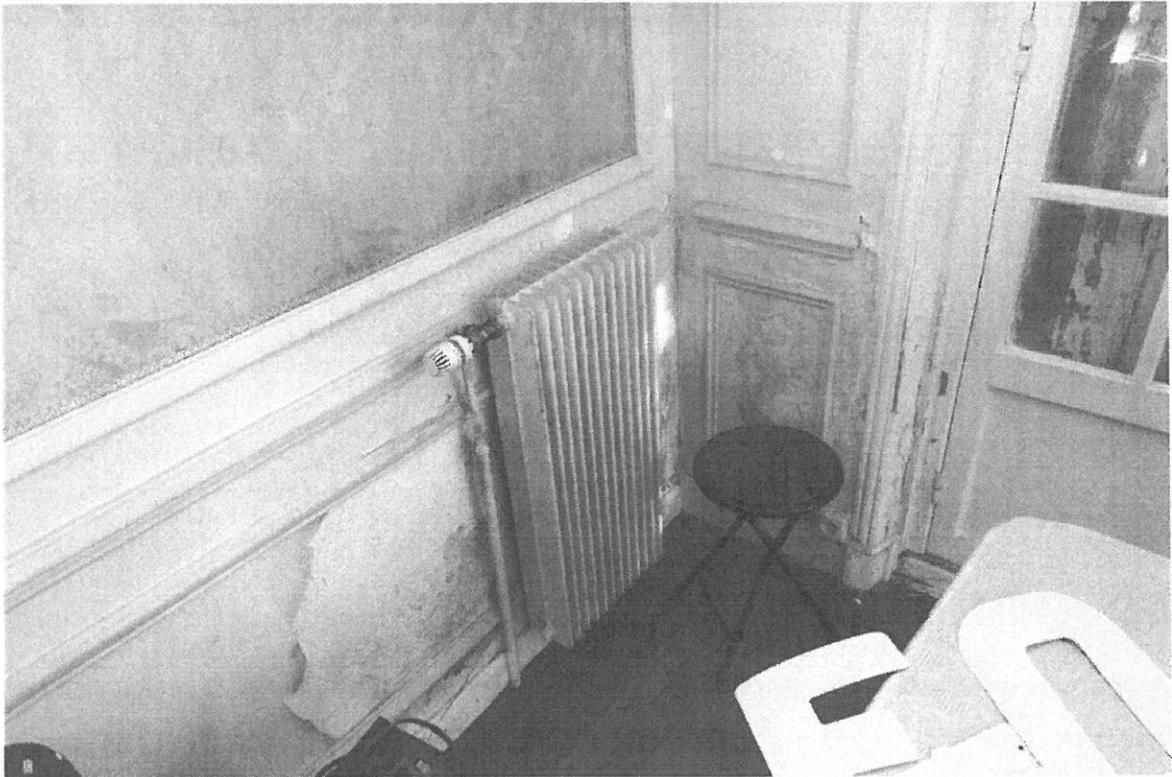
➤ Première pièce gauche dans le couloir

Au niveau du pan de mur donnant sur la terrasse, je relève des traces d'humidité significatives (peinture écaillée ou manquante, grattée, colorations jaunies ou noircies, caractéristiques d'eau séchée et de petites moisissures).

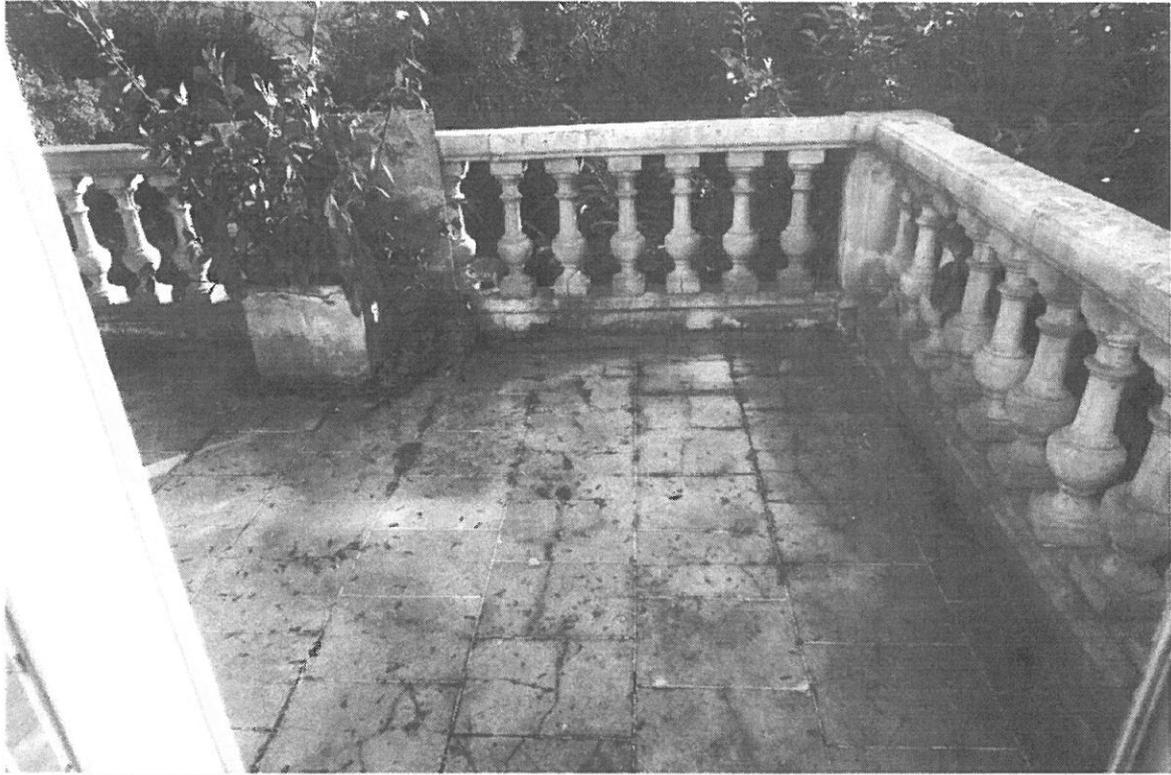
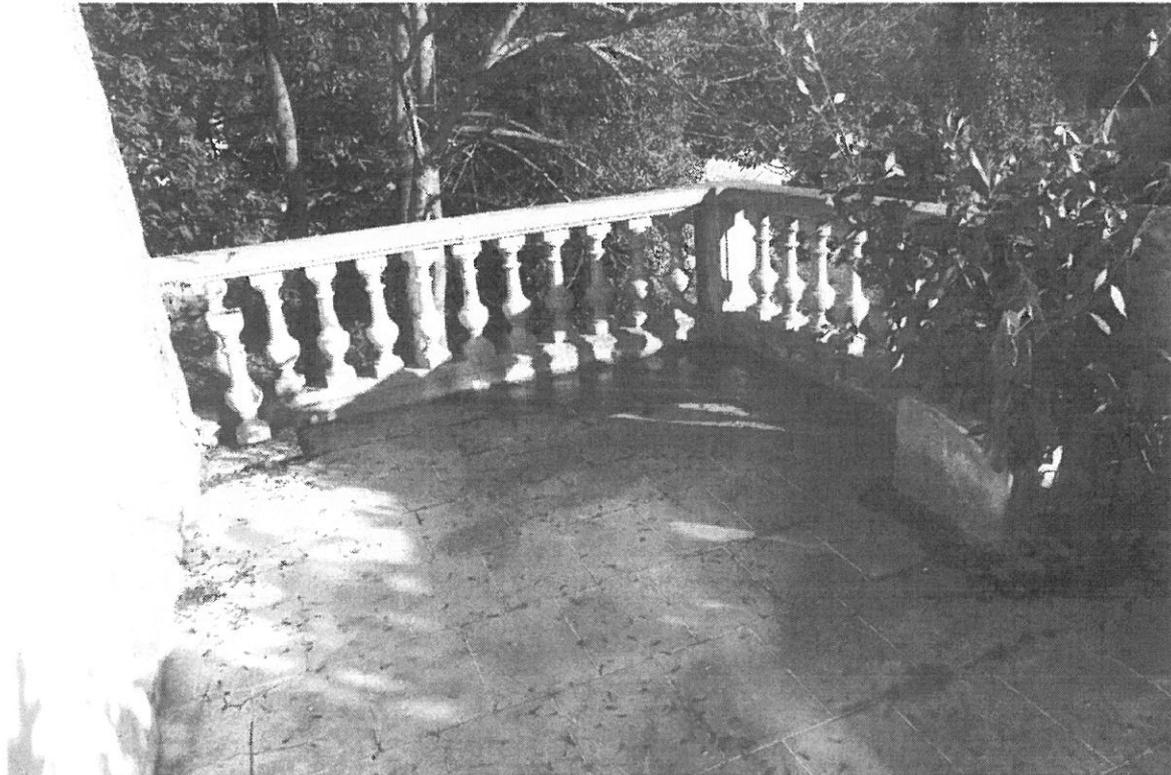
Terrasse

Les dalles en pierre sont anciennes, présentant des fissures.

Je relève quelques fissures visibles sur le garde-corps et quelques chocs sur les potelets, laissant apparaître par endroits les fers.

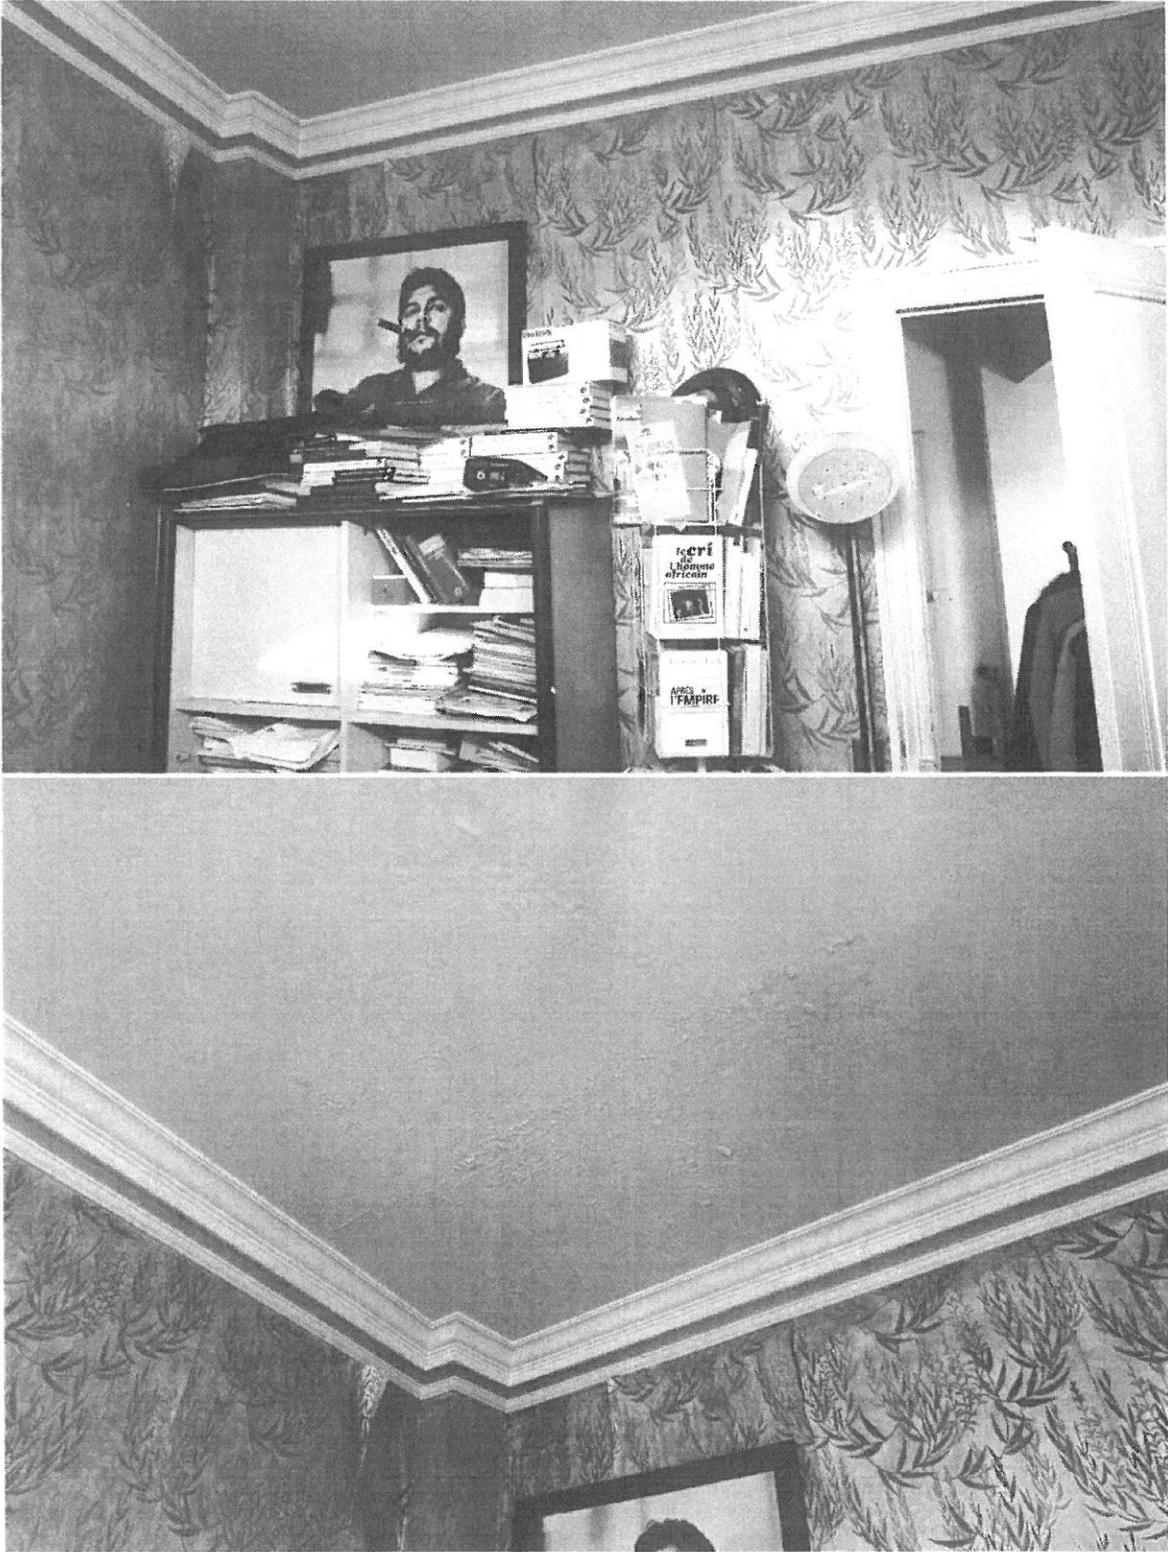
➤ *Bureau - Deuxième pièce gauche dans ce couloir*

Les papiers peints apparaissent décollés, quelque peu jaunis à l'aplomb du plafond visé par le dégât des eaux.

Le plafond est revêtu d'une peinture blanche, présentant des traces de dégâts des eaux sur une partie de celui-ci, avec des écailllements naissants et colorations jaunies.

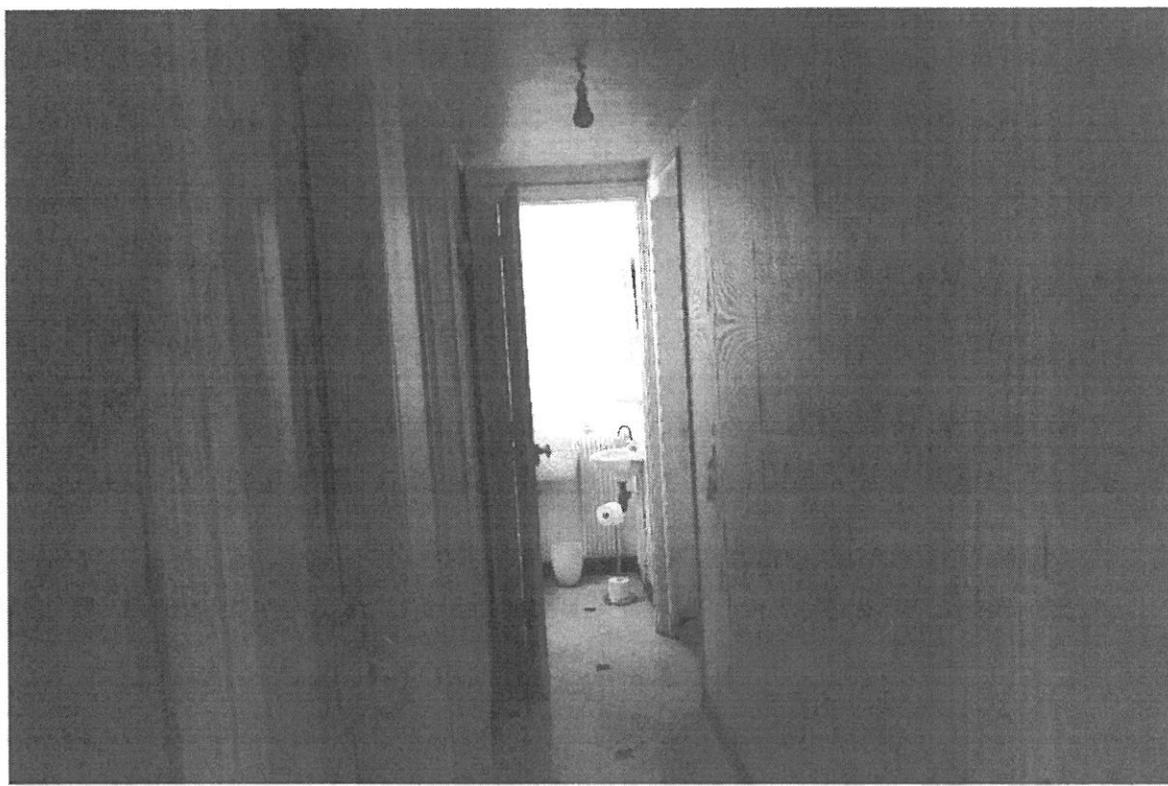
➤ Dégagement

Les murs sont recouverts d'un papier peint vétuste.

Le plafond est revêtu d'une peinture blanche, à l'état défraîchi.
Quelques écailllements et microfissures sont apparents.

- Un placard technique.
- Un placard de rangement.
- Une porte d'accès au sous-sol, hors de fonctionnement (serrure non-opérationnelle).

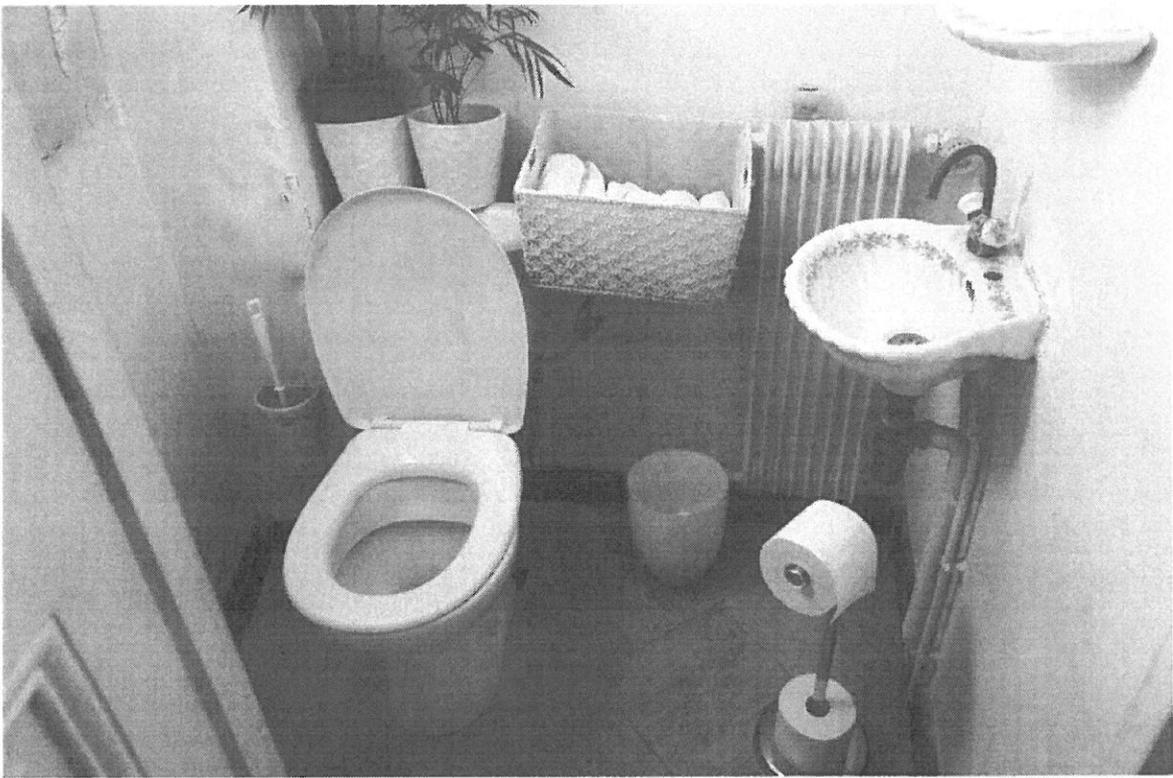
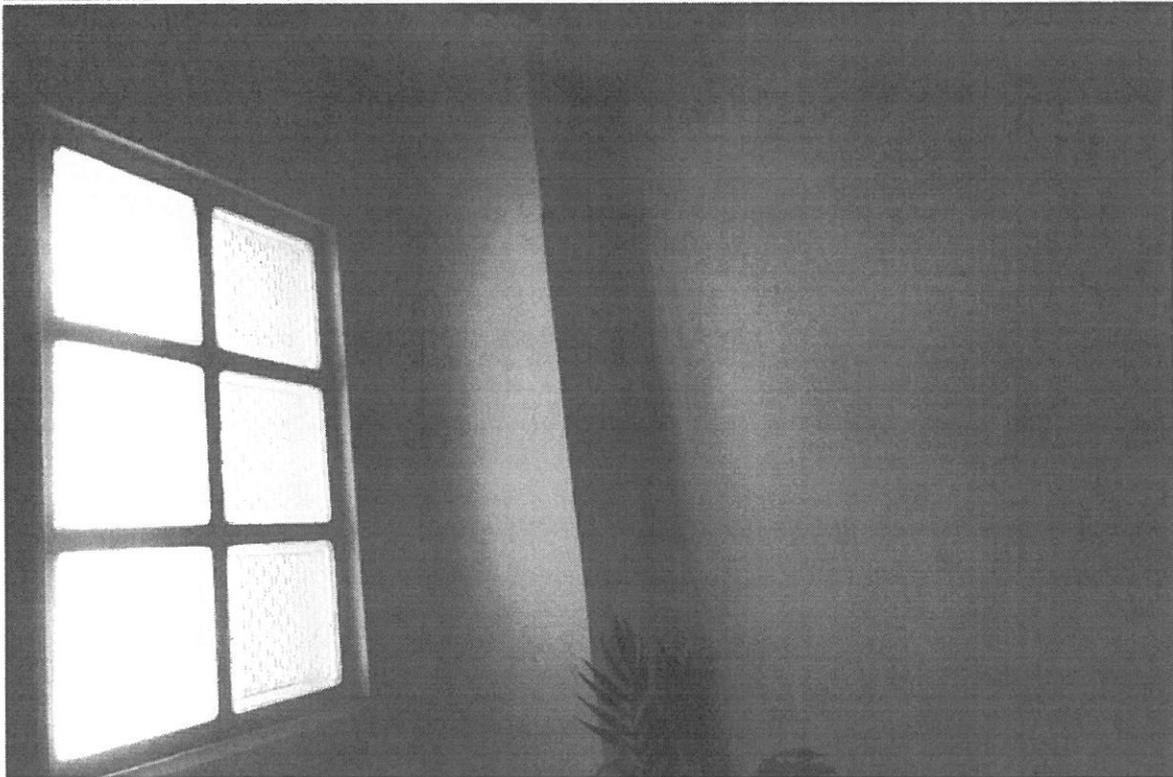
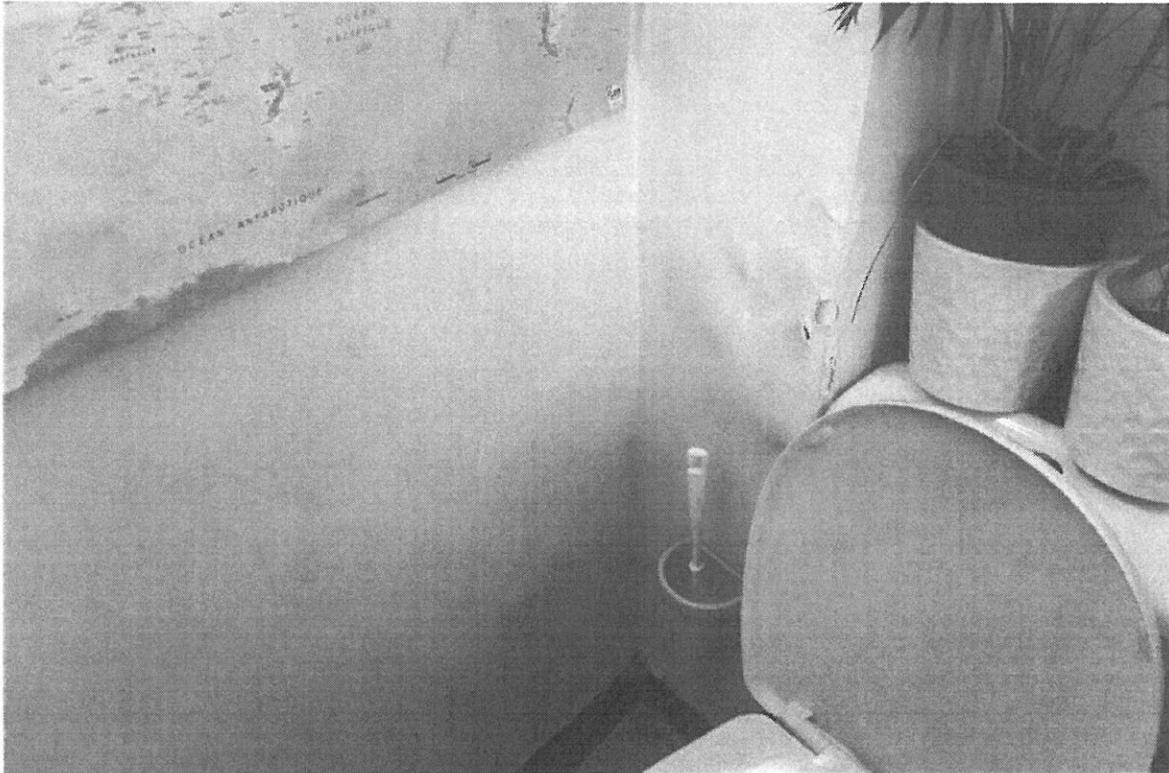
➤ WC

Je constate la présence d'écaillements de peinture, de craquellements, boursouflures sur le coffrage la colonne.

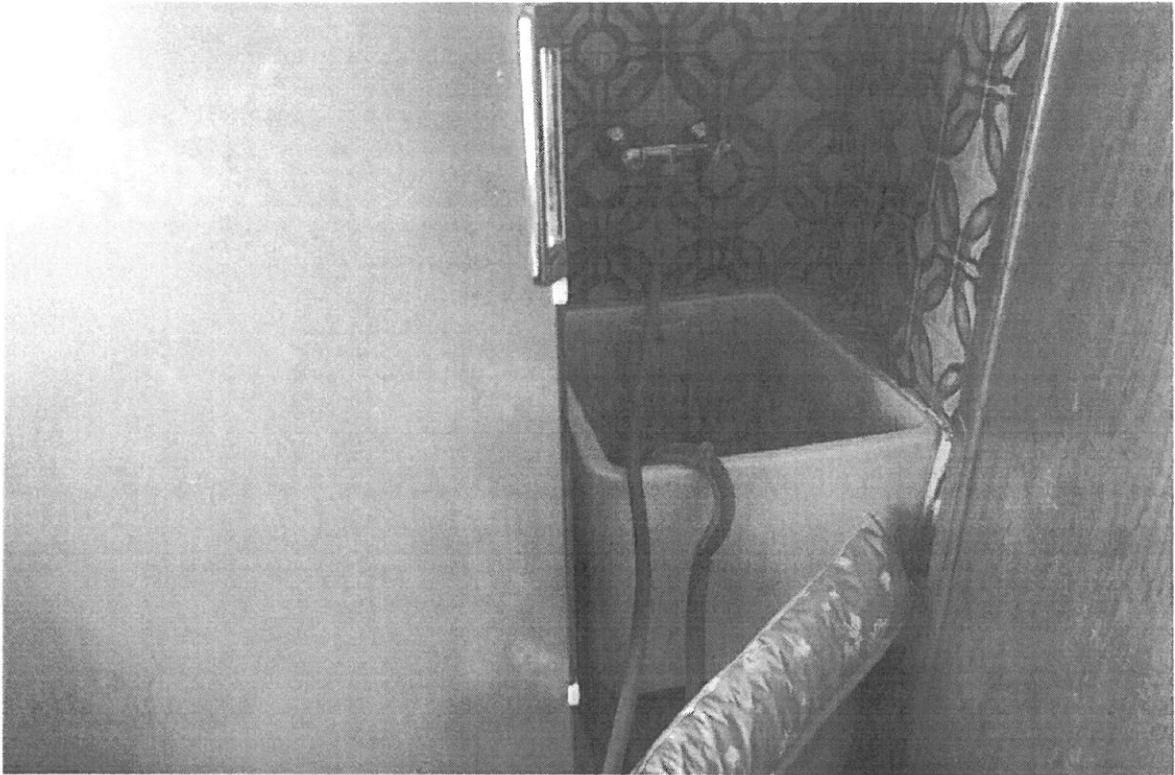
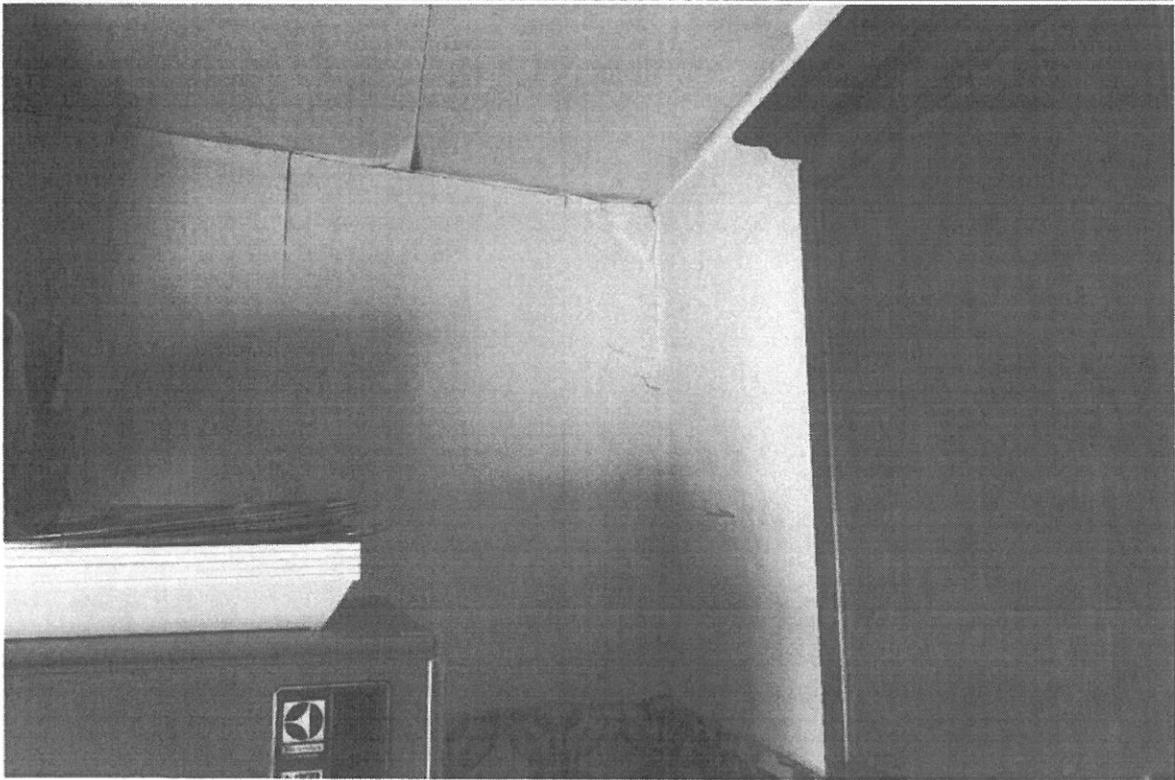
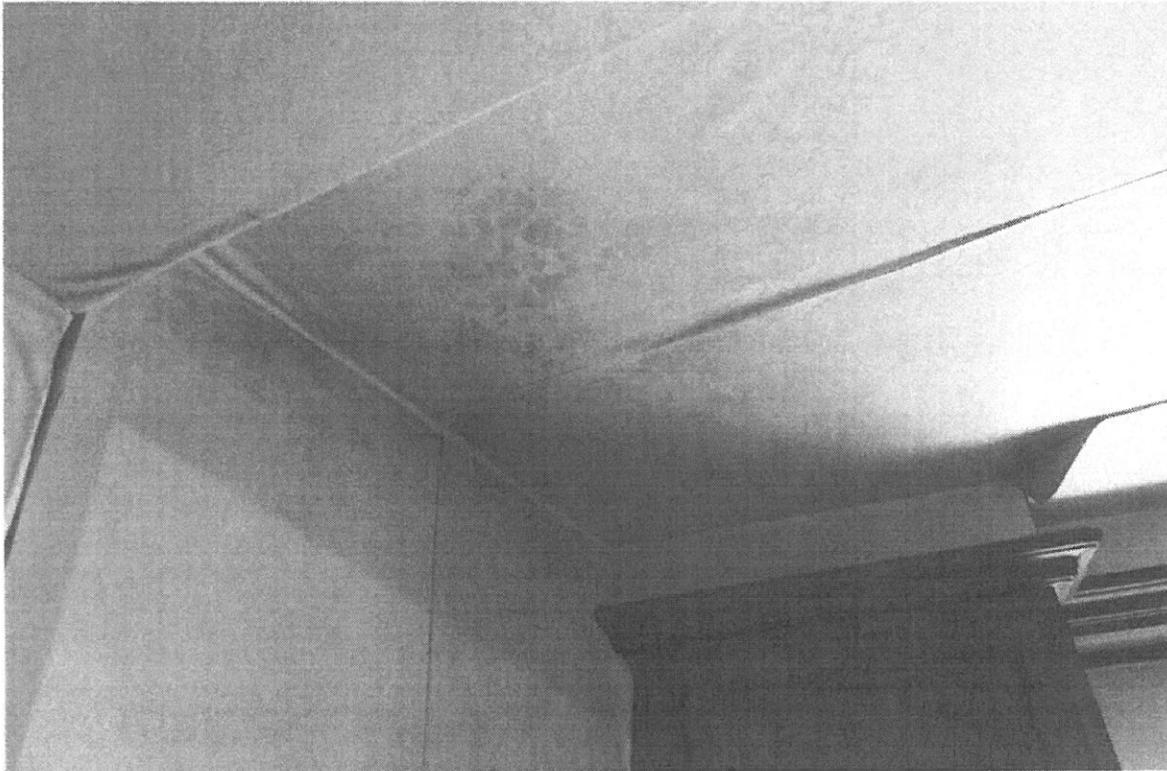
➤ **Espace lingerie**

Quelques traces et colorations sont visibles, caractéristiques de dégâts des eaux.

Les murs avec papier peint présentent quelques décollements visibles.

- Un lavabo en émail blanc, muni d'un mélangeur, noirci.
- Un radiateur de chauffage en fonte, encoffré.
- Un ensemble de placards de rangement.

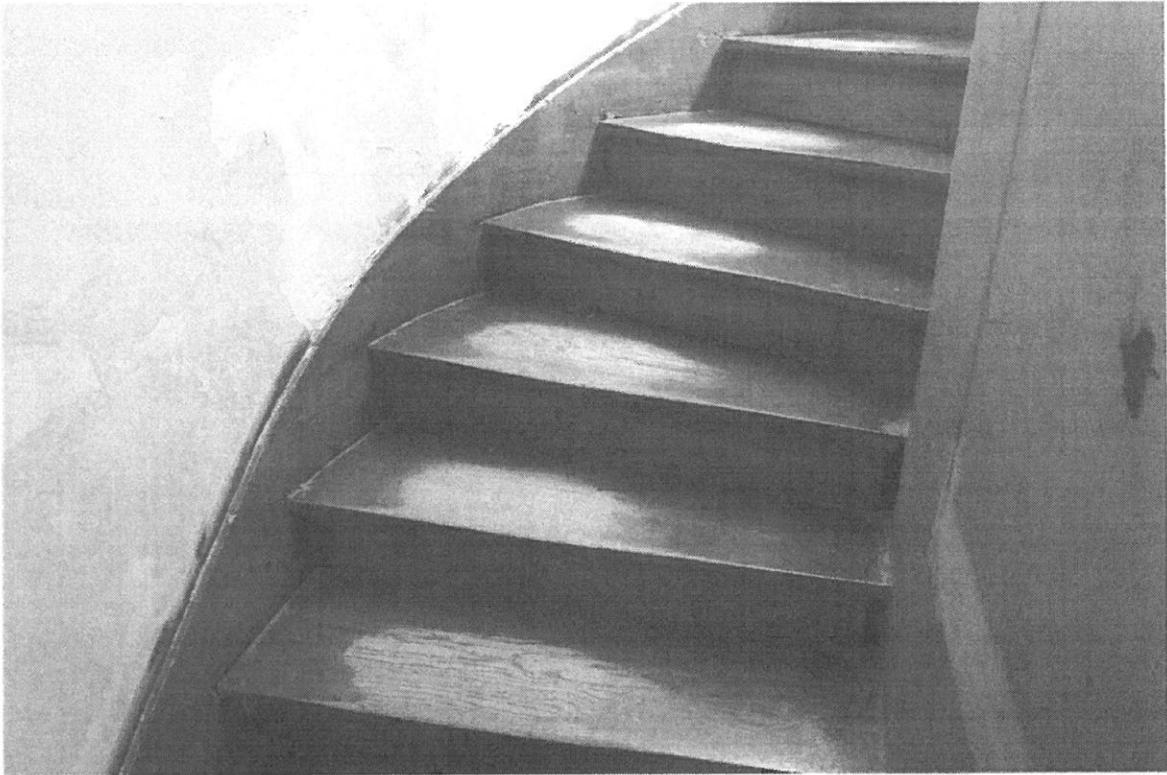
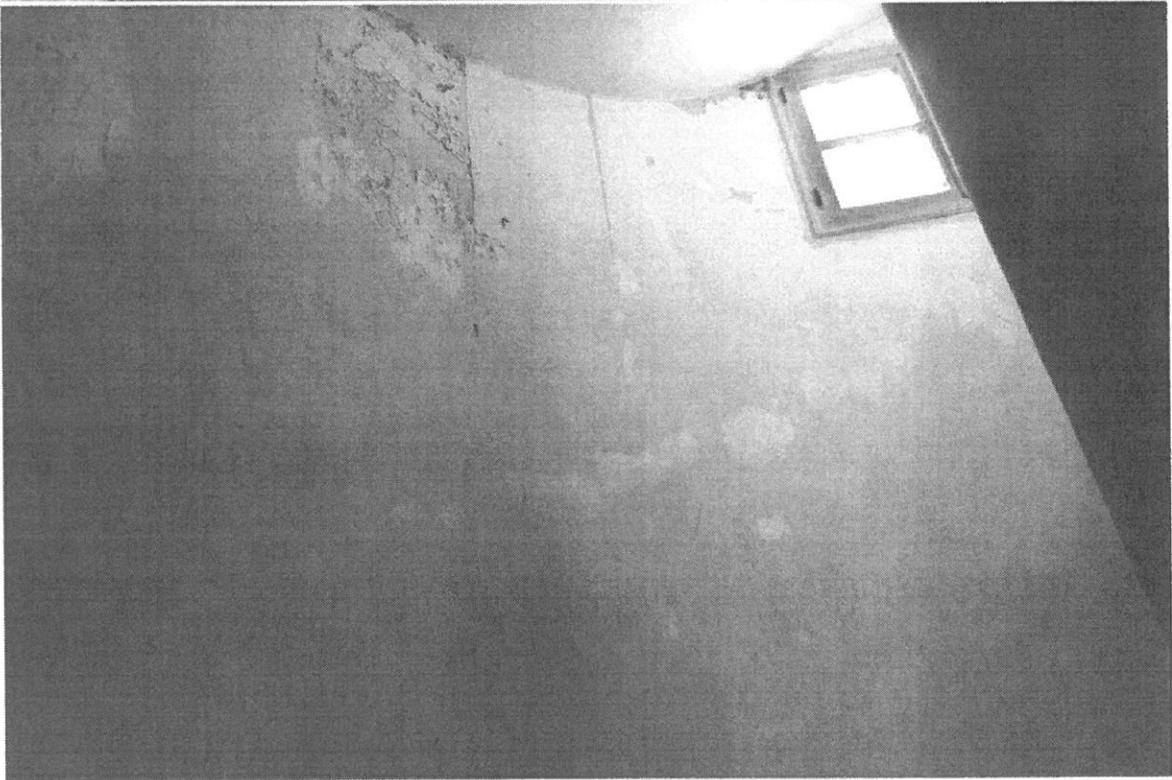
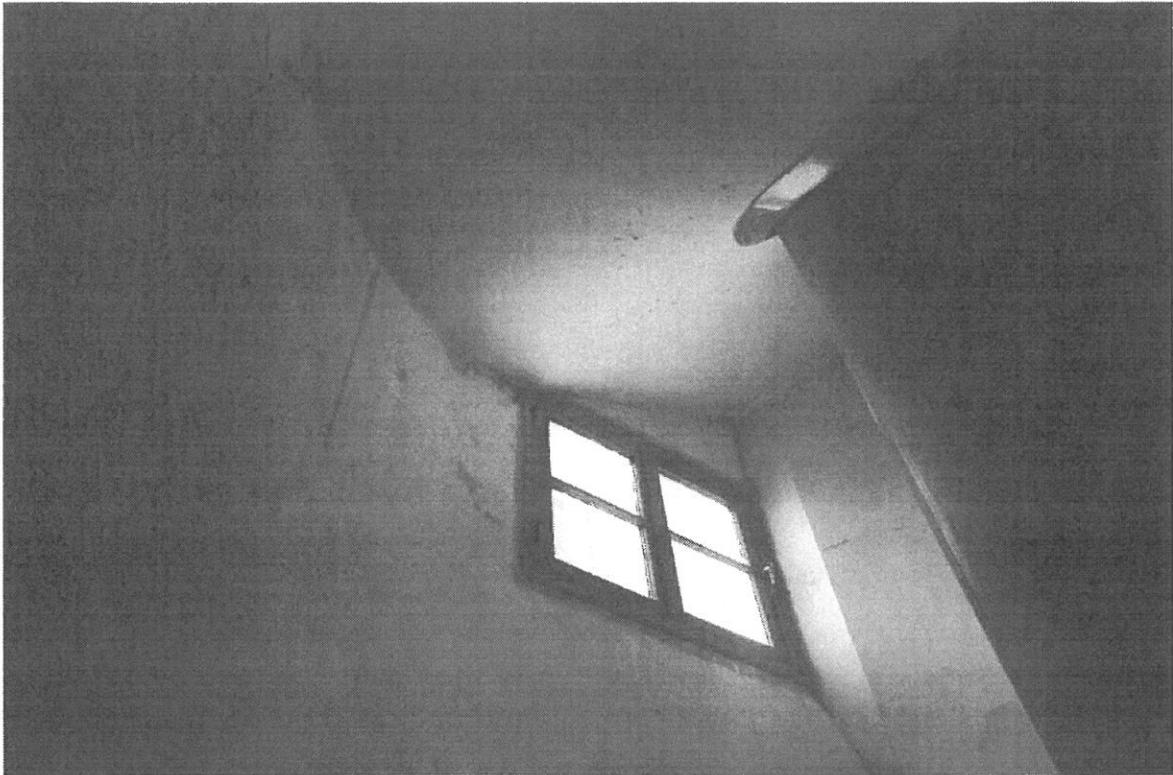
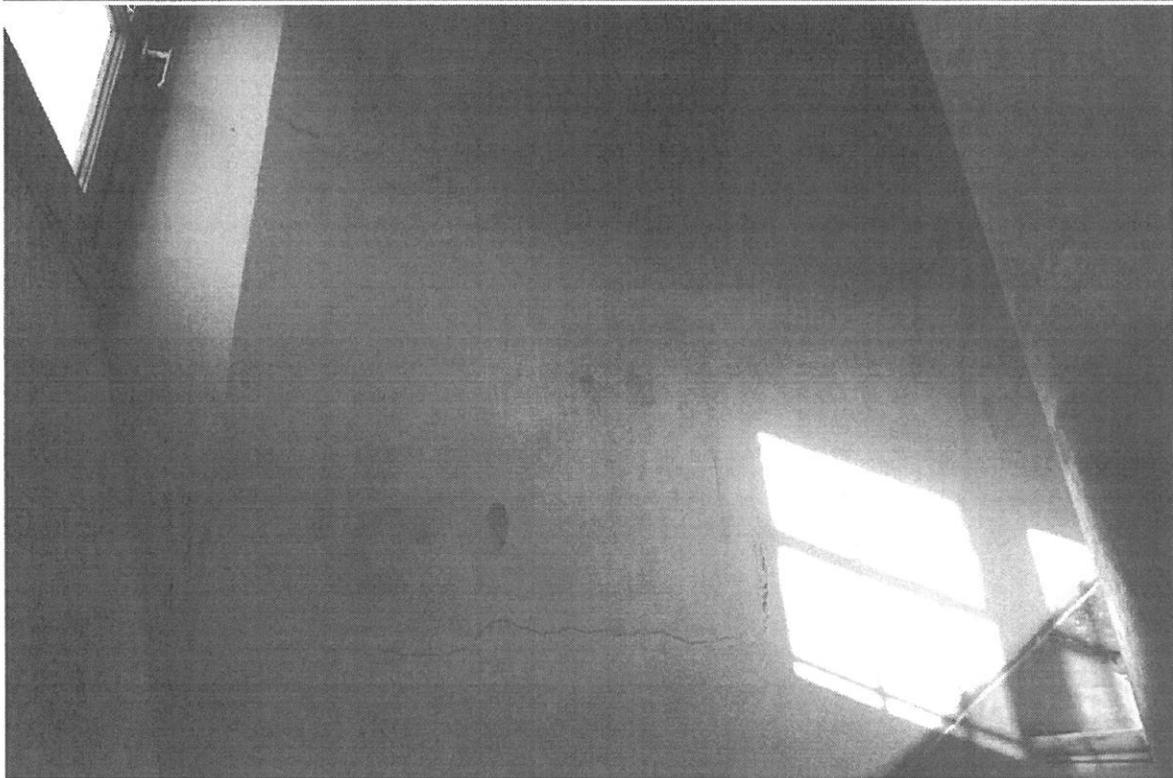
Accès au 1^{er} étage

Les murs de la montée d'escalier et la sous-face de la volée d'escalier sont revêtus d'une peinture blanc cassé, à l'état vétuste, très fortement défraîchi, présentant des écailllements de peinture multiples.
