### PROCES VERBAL DE DESCRIPTION

Constat n°1214648

**L'AN DEUX MILLE VINGT ET UN ET LE TRENTE AOUT DE 14 HEURES A 14 HEURES 55**

*, aux fins de vente des lots N°32 et 14 dépendant de l'immeuble sis à PARIS 18<sup>ème</sup> arrondissement, 13 Bis Rue Custine à savoir :*

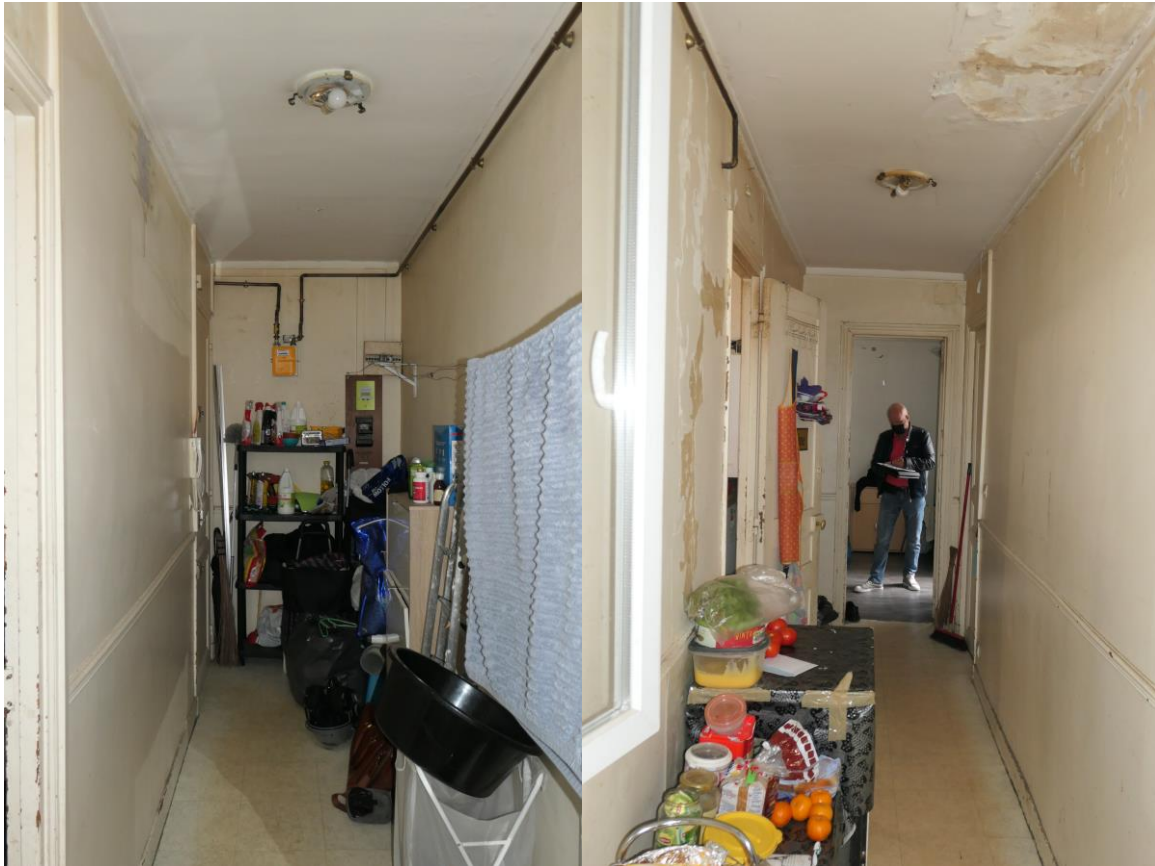
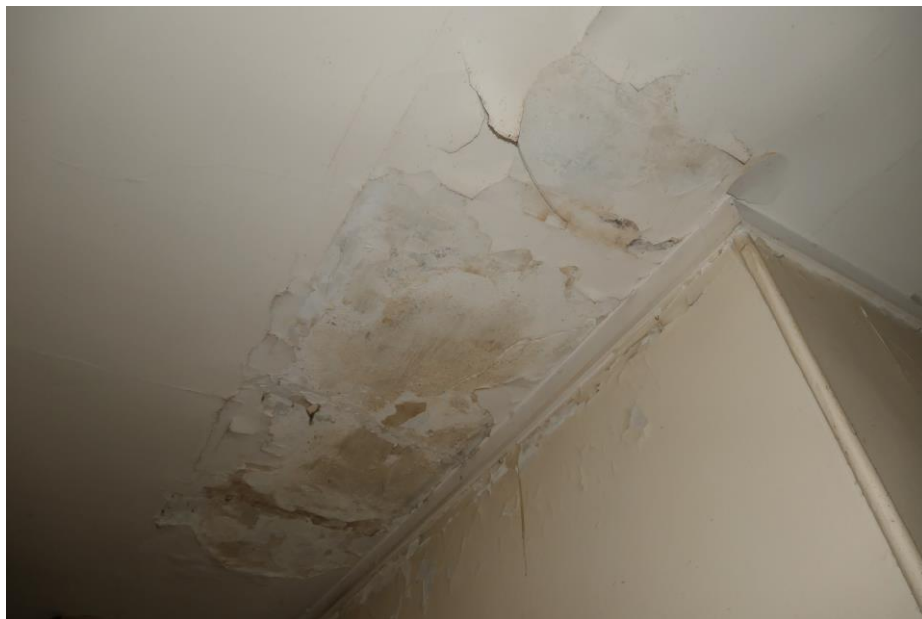
### **Couloir de circulation en forme de L :**

Les plinthes, les murs et le plafond sont revêtus de peinture. Ces peintures sont fortement usagées. Je note au plafond, l'existence d'un dégât des eaux sur une surface d'environ deux mètres carré.

- Je note la présence d'un interphone
- Les interrupteurs et les façades de prises présentent un aspect jauni et sale ce jour.
- Cette partie de l'appartement est éclairée naturellement par une fenêtre à double battant, châssis en PVC blanc et à double vitrage. Les parties vitrées sont intactes.
- Je peux constater l'existence du compteur gaz, du compteur électrique, du tableau électrique général et du disjoncteur. Le tableau électrique est ancien, tout comme le disjoncteur.

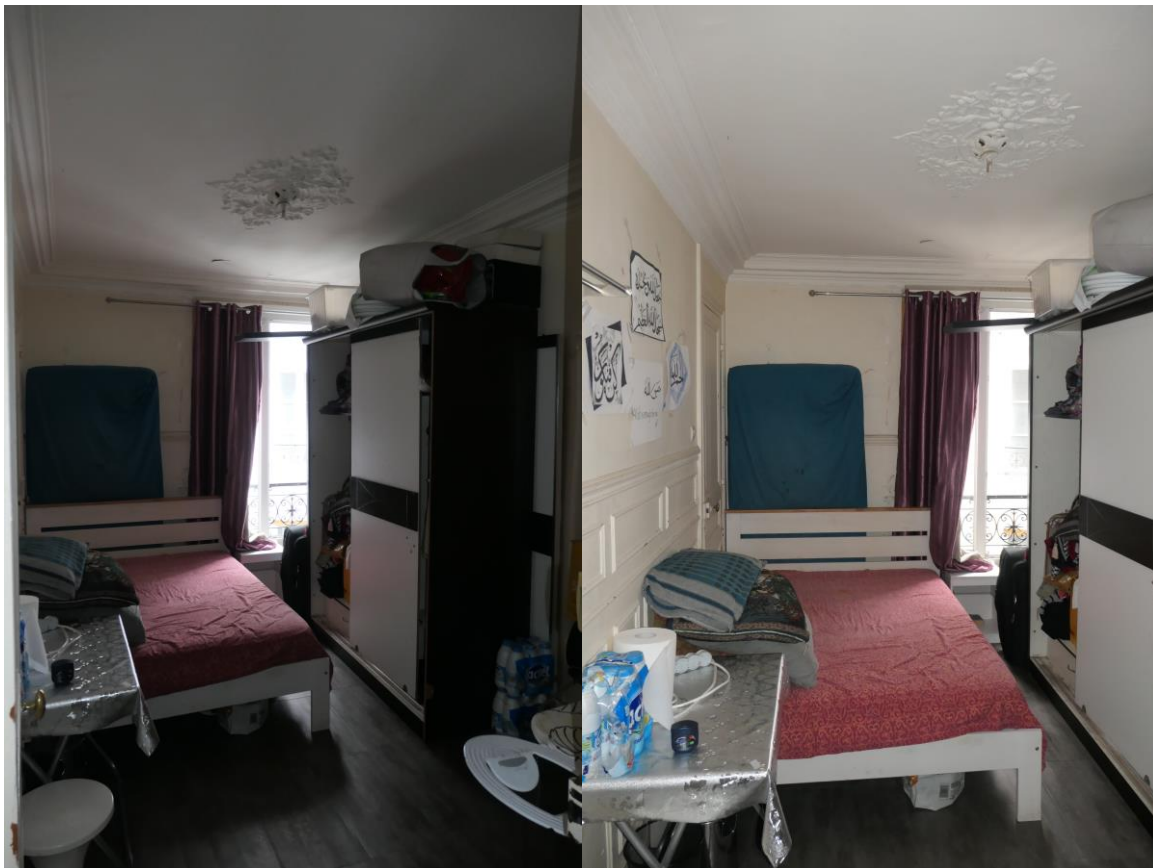
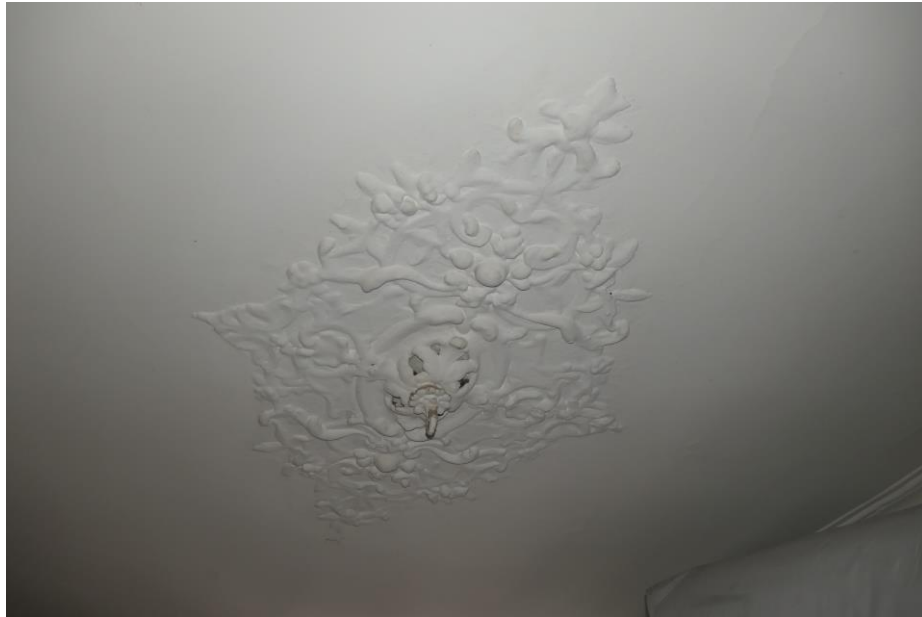
### **Il s'agit d'une pièce à ce jour, aménagée en chambre.**

Je peux constater que les murs, la corniche et le plafond sont revêtus d'une peinture ancienne et fortement usagée.

En entrant, je note en partie haute que le mur a été dégradé par des infiltrations d'eau,

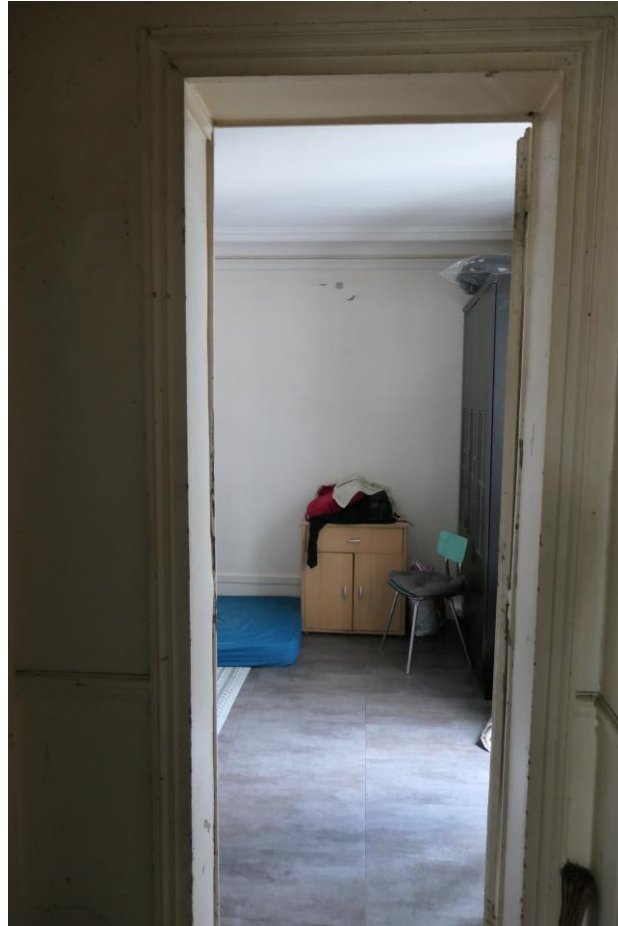
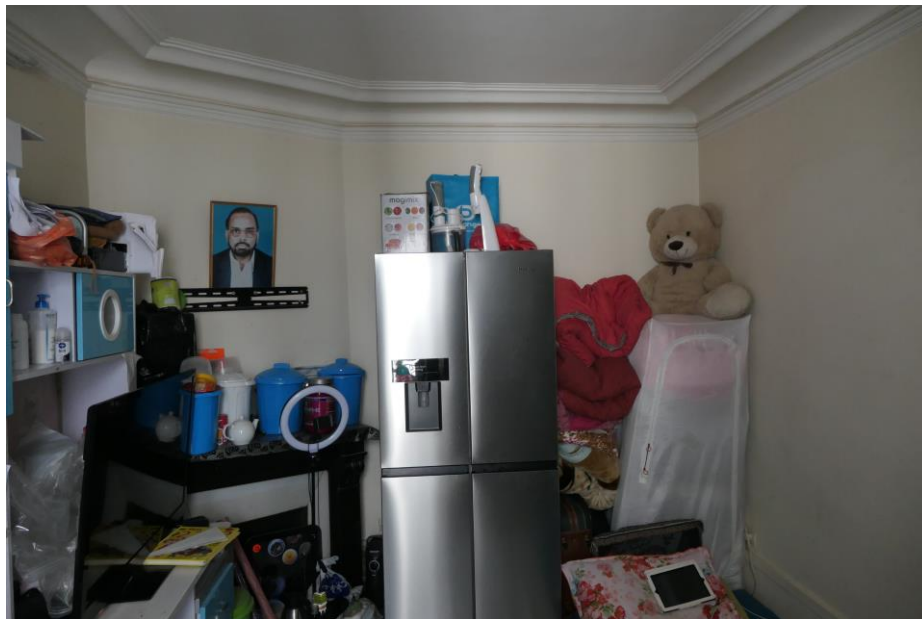
### **Deuxième pièce accessible au fond du couloir, porte face :**

Les plinthes, les murs, les corniches et le plafond sont revêtus de peintures qui sont fortement usagées.

Sur le mur mitoyen avec la salle d'eau, je note que les peintures s'écaillent. Je note la présence de corniches de belle facture en partie haute des murs.

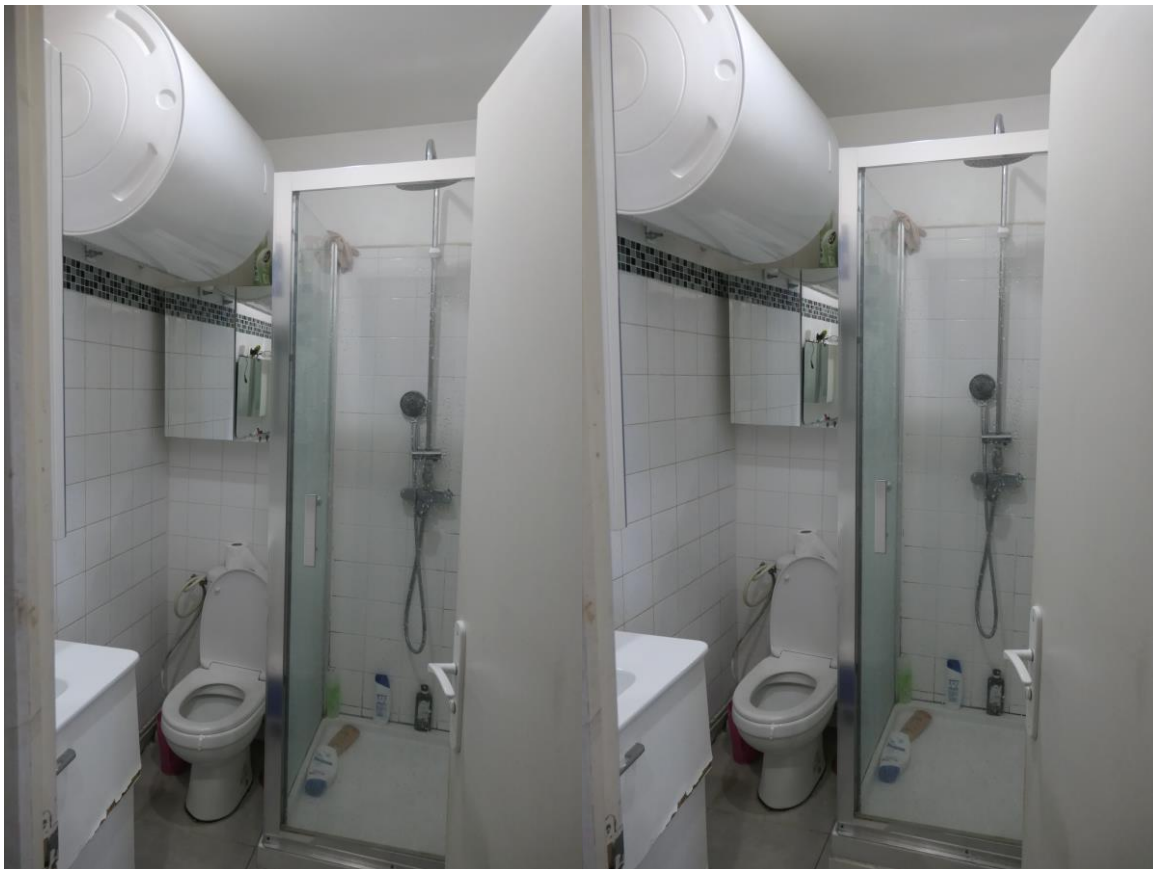
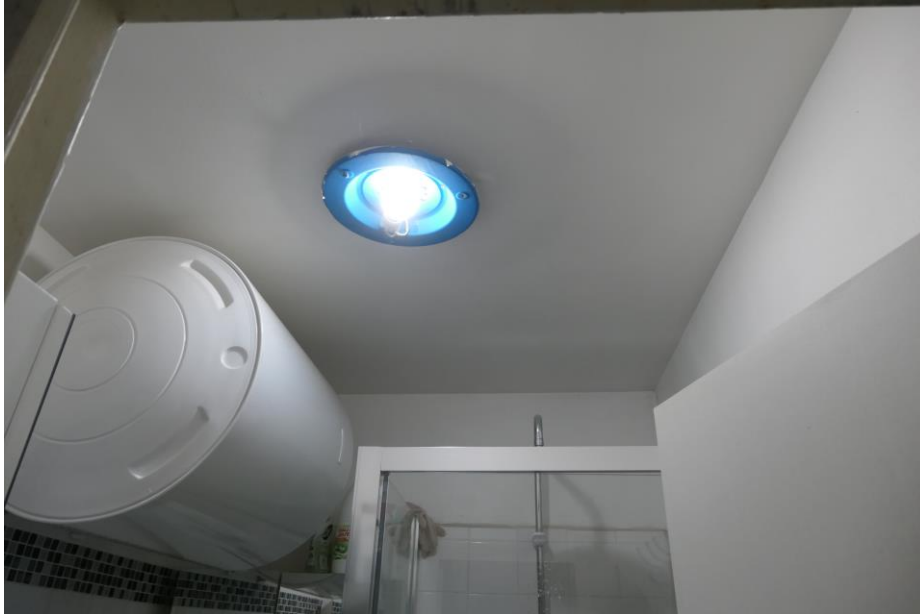
**Salle de bains :**

Les sols sont revêtus d'un carrelage émaillé de couleur grise à grandes dalles. Le carrelage est usagé.

Les faïences sont blanches, les joints présentent un aspect jauni.

- Une cabine de douche avec porte battantes. Les parois intérieures sont carrelées. Le receveur présente un aspect simplement jauni, l'ensemble est desservi par un robinet mitigeur avec flexible, diffuseur et pommeau de douche.
- Un meuble lavabo est existant, il est fortement usagé. Le lavabo en faïence blanche est desservi par un mitigeur eau chaude / eau froide.
- Au-dessus, un miroir est fixé au mur.
- Un ballon d'eau chaude fixé en hauteur.
- Un WC équipé d'une lunette et d'un abattant.

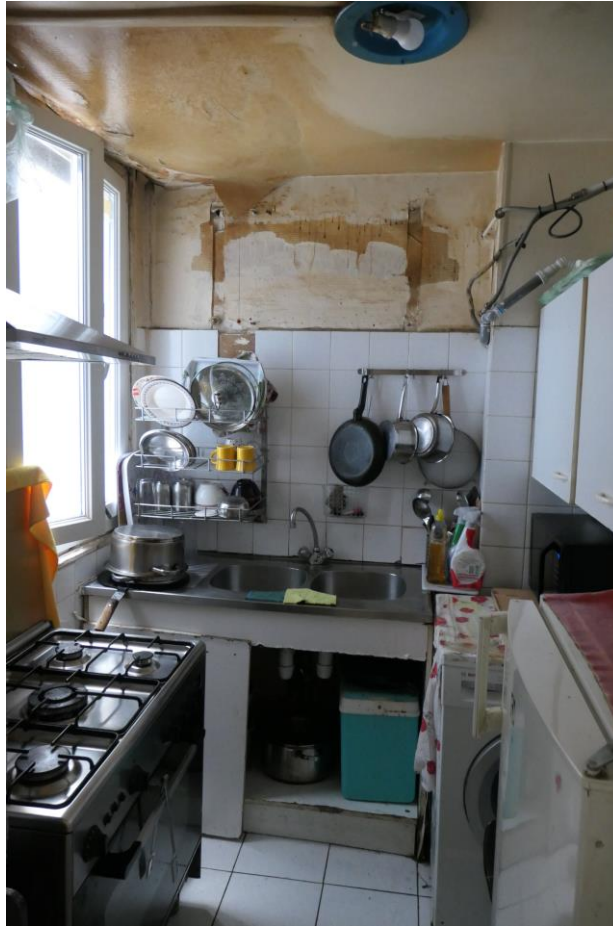
### **Cuisine :**

Son accès se fait par une porte à panneau en bois. Elle est fortement usagée. Elle est revêtue d'une peinture ancienne et sale.

Les murs et le plafond abaissé sont entoilés et revêtus de peinture fortement usagée. Je note une découpe dans le faux plafond à ma droite et une déformation à ma gauche au-dessus de la zone évier (dégât des eaux).

- Un meuble évier de cuisine ancien fortement usagé. Il est surmonté d'un évier en inox à deux bacs avec sa paillasse. Il est équipé d'un robinet mélangeur eau chaude / eau froide, flexible et diffuseur.

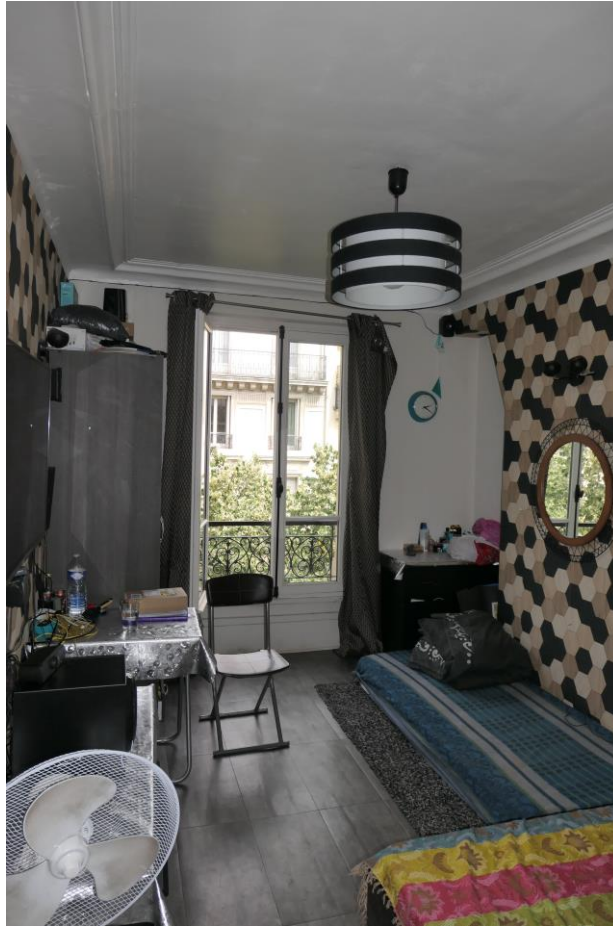
### **Pièce donnant sur la rue :**

Les plinthes, les murs entoilés, les corniches et le plafond sont revêtus d'une peinture, à l'exception de deux murs qui sont revêtus de papier peint. L'ensemble est simplement à l'état d'usage. Je note l'existence de belles corniches en partie haute des murs.

- Une fenêtre à double battant permet l'éclairage naturel de la pièce. Cette fenêtre est à châssis en bois et à double vitrage. Les parties vitrées ne présentent pas de fêlure.
- Les prises électriques et les interrupteurs sont anciens.
