# PROCÈS-VERBAL DESCRIPTIF

Au 107 rue de Charonne 75011 Paris cadastré section BW N°66 (00ha01a66ca)

Lot 9 : dans le bâtiment A, au deuxième étage, un studio

# Certificat de mesurage « Loi Carrez »

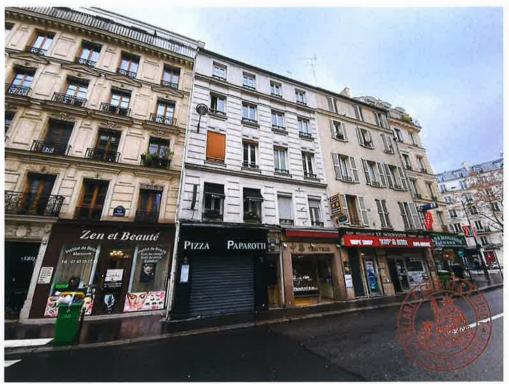
Photographie nº1.

La façade extérieure de l'immeuble comporte des traces de noircissures par endroits ainsi que des fissurations.

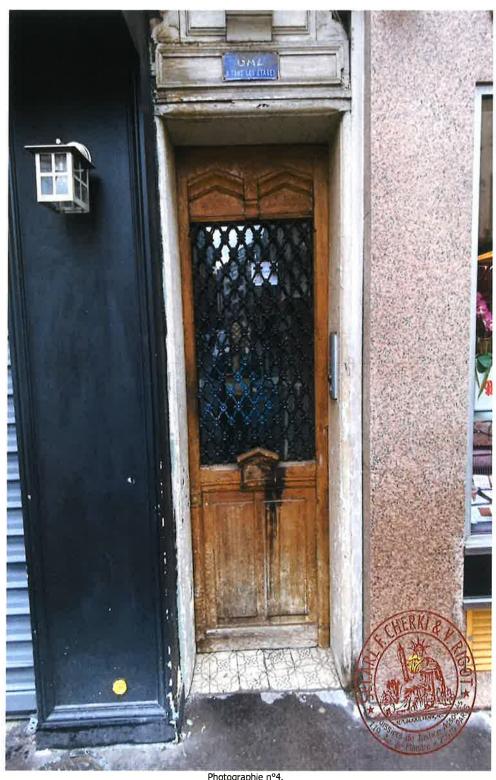
Photographie nº4.

L'accès à l'immeuble s'effectue au moyen d'une porte, simple battant, dont l'encadrement bois comporte des traces de décoloration importantes.

La peinture du plafond comporte des fissurations et le revêtement se décolle au centre avec traces d'humidité.

Les papiers peints recouvrant les murs comportent des traces de noircissure à hauteur d'homme ainsi que de petits accrocs.

Le carrelage au sol est usé et comporte des fêlures avec raccords face à la porte d'entrée ainsi qu'au niveau de la courette intérieure de l'immeuble.

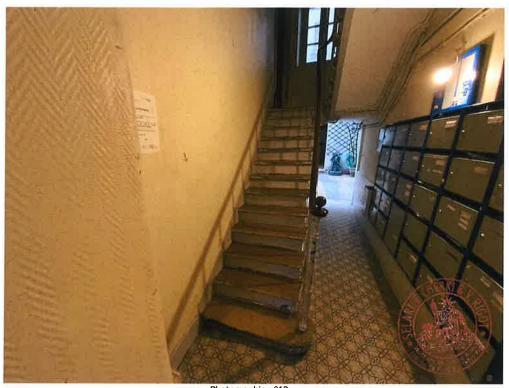
Photographie nº13.

En sous-face d'escalier, la peinture comporte des écaillements ainsi que des fissurations avec traces d'humidité par endroits.

Des traces de frottement noirâtres sont visibles à hauteur d'homme.

Au niveau du palier intermédiaire, entre le rez-de-chaussée et le premier étage, le coffrage de la colonne est déposé.

Le revêtement des marches d'escalier en bois comporte des traces de décoloration.

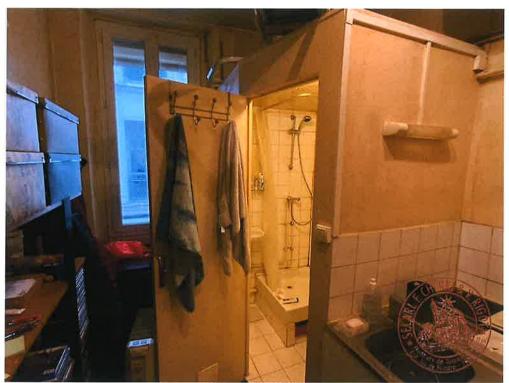
Photographie nº33.

La peinture du plafond est fortement jaunie et comporte des traces d'humidité importantes.

Les papiers peints muraux sont fortement jaunis.

La protection murale carrelée comporte des joints fortement jaunis avec traces de moisissure par endroits.
