procès verbal de constat

dressé le QUATRE SEPTEMBRE DEUX MIL DIX NEUF.

31-33 boulevard Poniatowski et 1 rue des Meuniers à Paris 12^{ème} (75)

APPARTEMENT CINQUIEME ETAGE – DROITE – PORTE 32

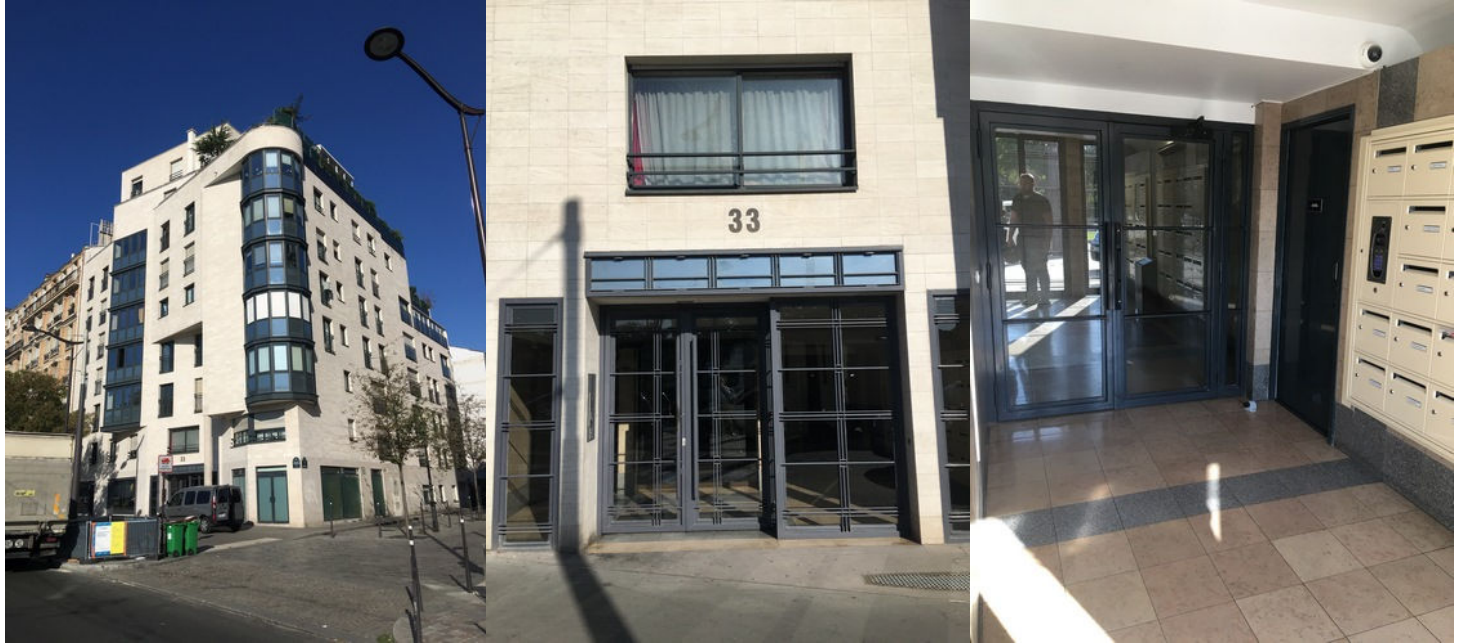
Le sol et les murs des deux halls d'entrée de l'immeuble sont recouverts de pierre marbrière et le faux plafond est peint : le tout est en bon état.

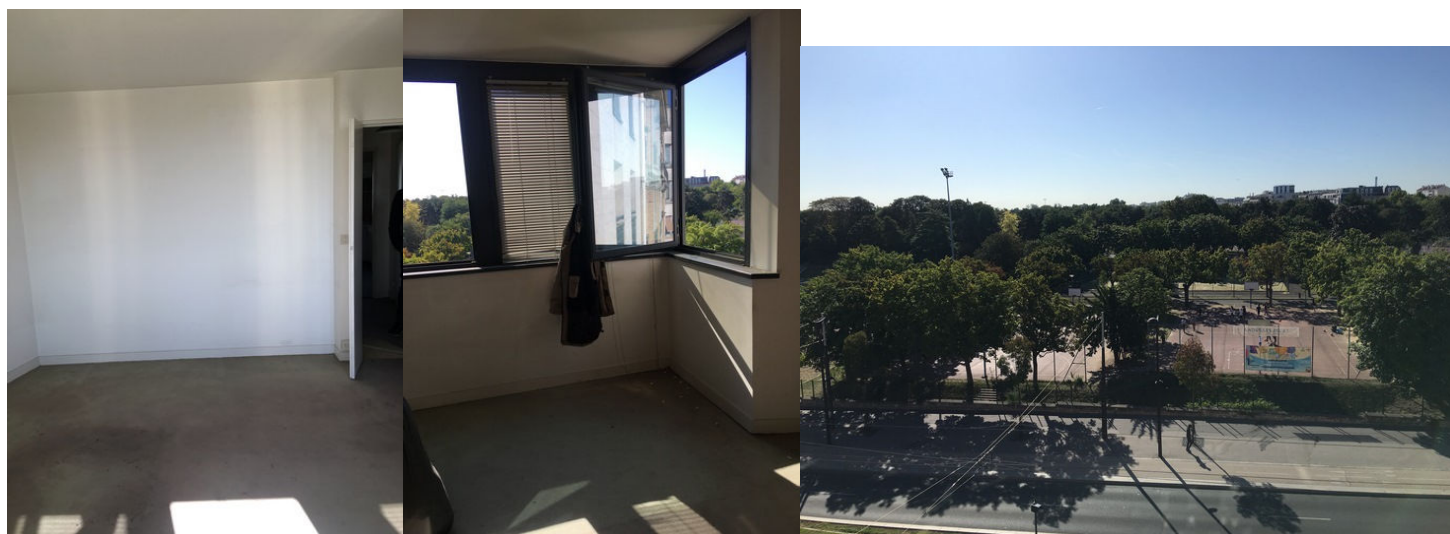
PIECE DE SEJOUR

Le sol est recouvert d'une moquette usagée et tachée.

Les murs, le plafond et les menuiseries sont recouverts d'une peinture ancienne et usagée.

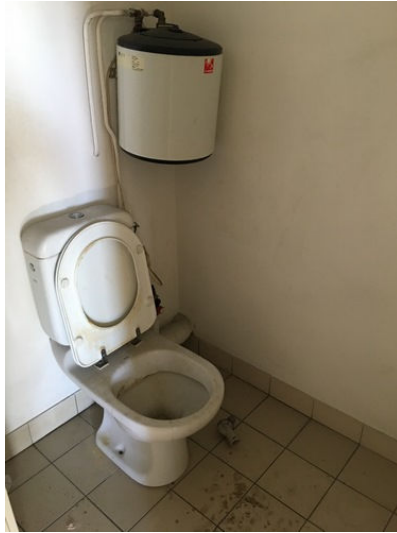
PIECE DE W.C.

Le sol et la plinthe sont recouverts d'un carrelage sale mais en bon état.

Les murs, le plafond et les menuiseries sont recouverts d'une peinture usagée.

Cette pièce est équipée d'une cuvette de W.C. et d'un cumulus électrique.

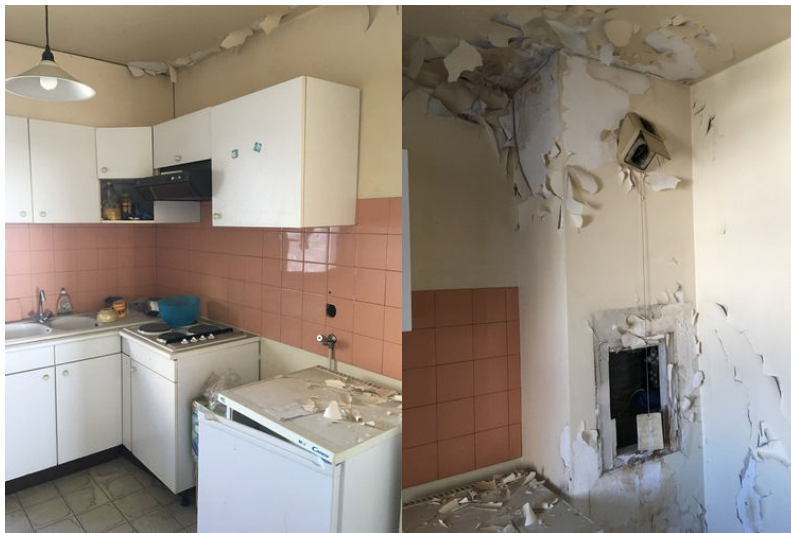
CUISINE

Le sol et la plinthe sont recouverts d'un carrelage sale mais en bon état.

Les murs, le plafond et les menuiseries sont recouverts d'une peinture usagée et qui a été gravement endommagée par des ruissellements d'eau.

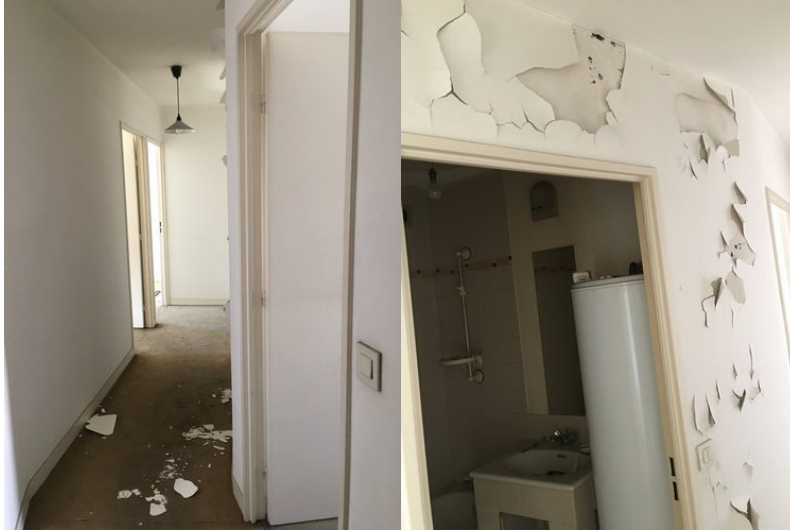
COULOIR

Le sol est recouvert d'une moquette en état moyen.

Les murs, le plafond et les menuiseries sont recouverts d'une peinture usagée et qui, à hauteur de la salle de bains, a été gravement endommagé par des ruissellements d'eau.

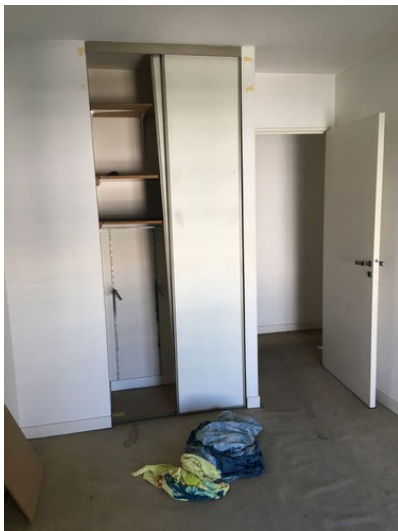
PREMIERE CHAMBRE

Le sol est recouvert d'une moquette sale et tachée.

Les murs, le plafond et les menuiseries sont recouverts d'une peinture usagée.

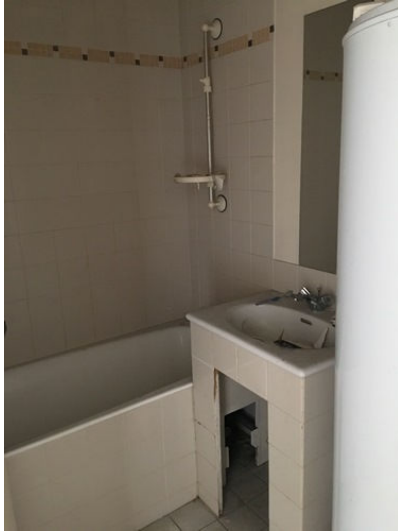
PREMIERE SALLE DE BAINS

Le sol et la plinthe sont recouverts d'un carrelage poussiéreux mais en bon état.

Le reste des murs et le plafond sont recouverts d'une peinture qui a été gravement endommagée par des ruissellements d'eau.

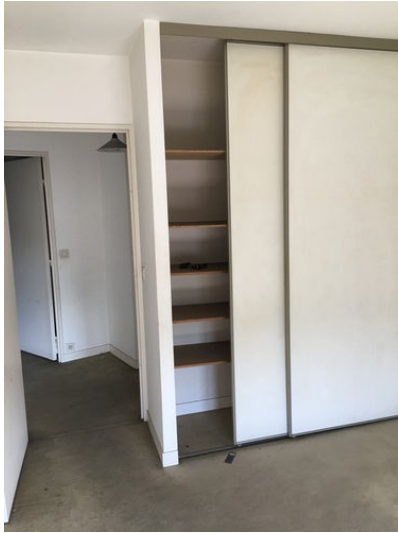
DEUXIEME CHAMBRE

Le sol est recouvert d'une moquette usagée et tachée.

Les murs, le plafond et les menuiseries sont recouverts d'une peinture usagée.

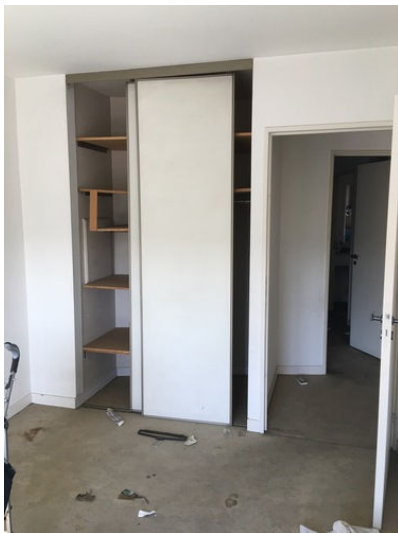
TROISIEME CHAMBRE

Le sol est recouvert d'une moquette usagée et tachée.

Les murs, le plafond et les menuiseries sont recouverts d'une peinture en état moyen.

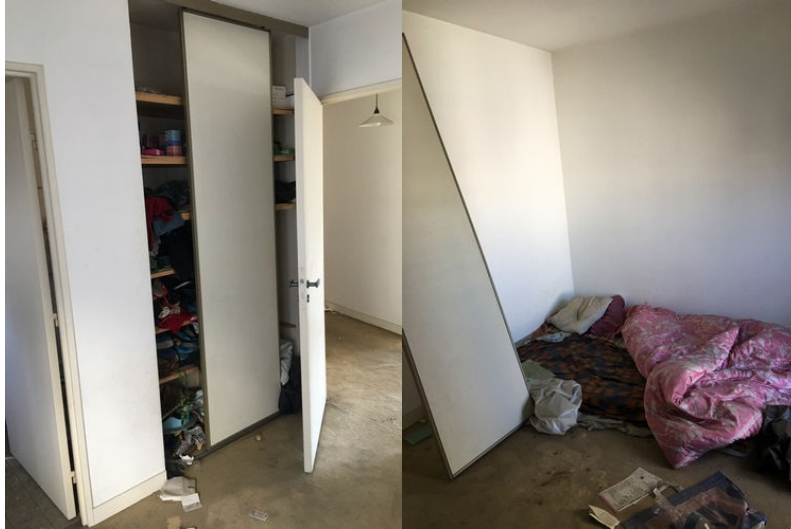
QUATRIEME CHAMBRE

Le sol est recouvert d'une moquette usagée et tachée.

Les murs, le plafond et les menuiseries sont recouverts d'une peinture usagée.

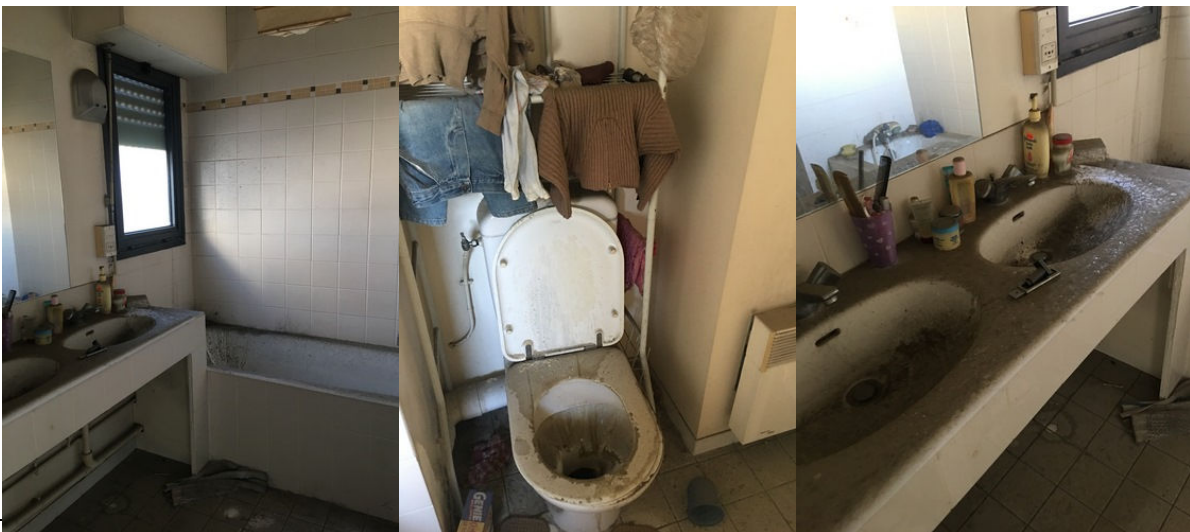
SECONDE SALLE DE BAINS

Le sol est recouvert d'un carrelage très poussiéreux mais en bon état.

Les murs, le plafond et les menuiseries sont recouverts d'une peinture très poussiéreuse.
