**PROCÈS VERBAL DE DESCRIPTION**

**Dossier : 500955**

Certifie m'être transportée ce jour sur place à PARIS 11<sup>ème</sup> arrondissement -1 Passage de La Fonderie, afin de procéder à la description des lots suivants de la division de l'immeuble sis à Paris, 11<sup>ème</sup> arrondissement, 72, 72 bis rue Jean-Pierre Timbaud, 1 et 5, 2, 4, 4 bis, 4 ter, 6 et 6 bis Passage de La Fonderie:

## **VII – DESCRIPTION DES LOTS 133, 134 et 135 REUNIS**

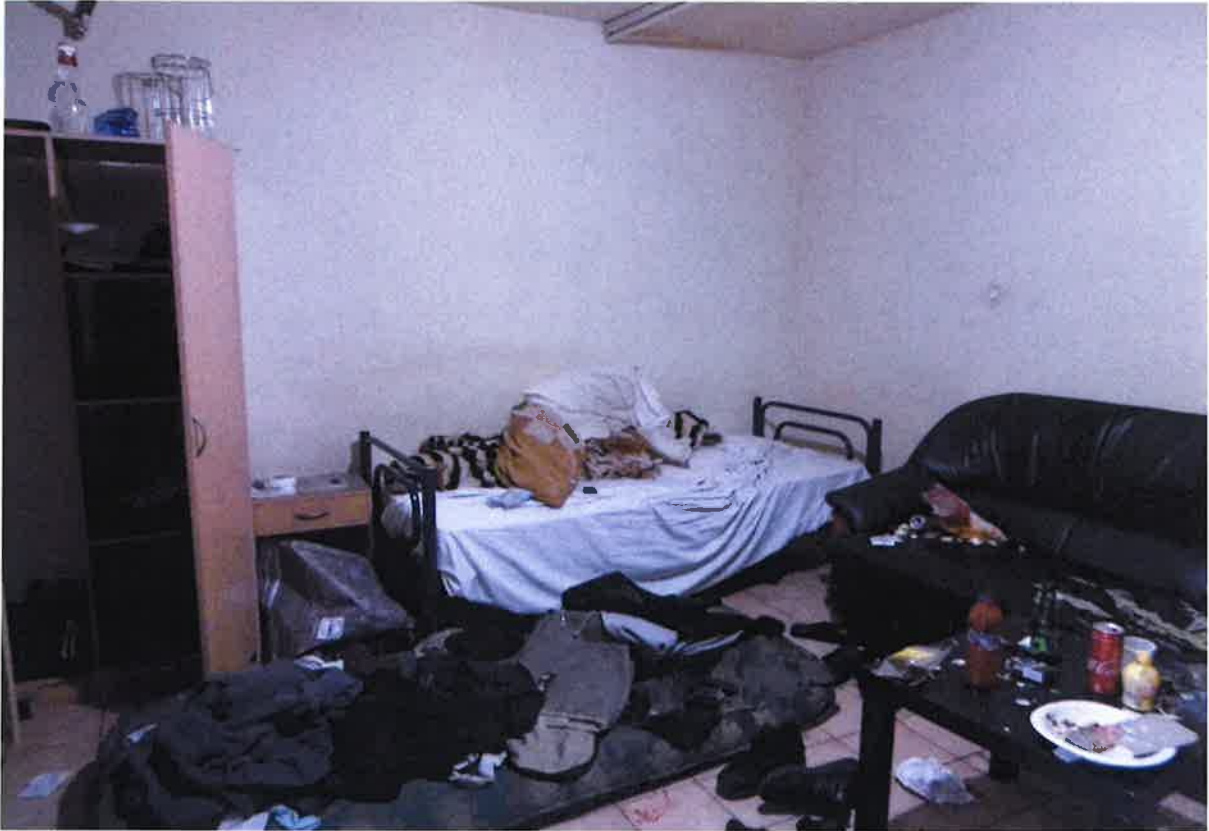
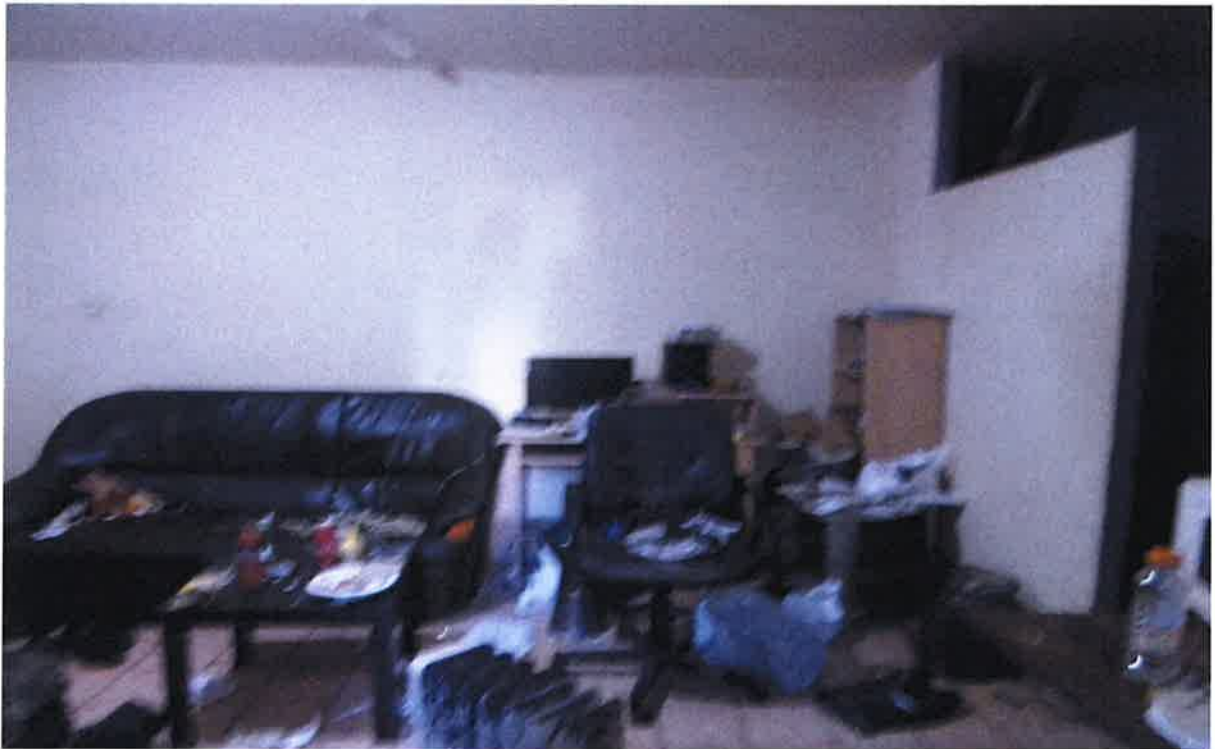
Le sol est composé d'un carrelage de couleur orangée présentant un très mauvais état et très sale. Je constate que des carreaux sont abîmés. Je note la présence de nombreux objets et meubles m'empêchant de constater l'intégralité de ce sol.

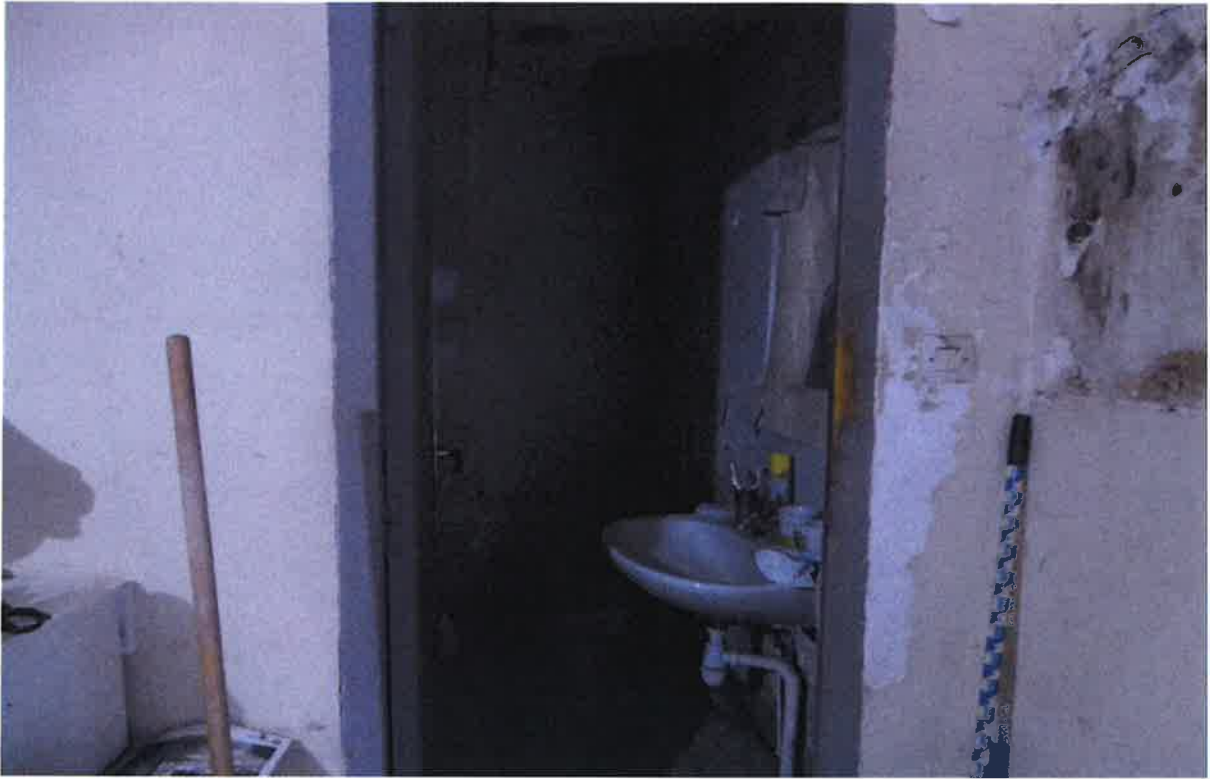
Les murs sont recouverts d'une peinture de couleur ocre en mauvais état, très sale présentant des écaillures et décollement importants de peinture surtout au-niveau de la salle de bains. Je note la présence d'un trou très important en hauteur du mur de droite qui laisse voir les câbles et les tuyaux au regard de la porte d'accès de l'appartement où se trouve la boîte à fusible, le différentiel et le disjoncteur. Le mur présente des traces noires et une grande marque de dépose.

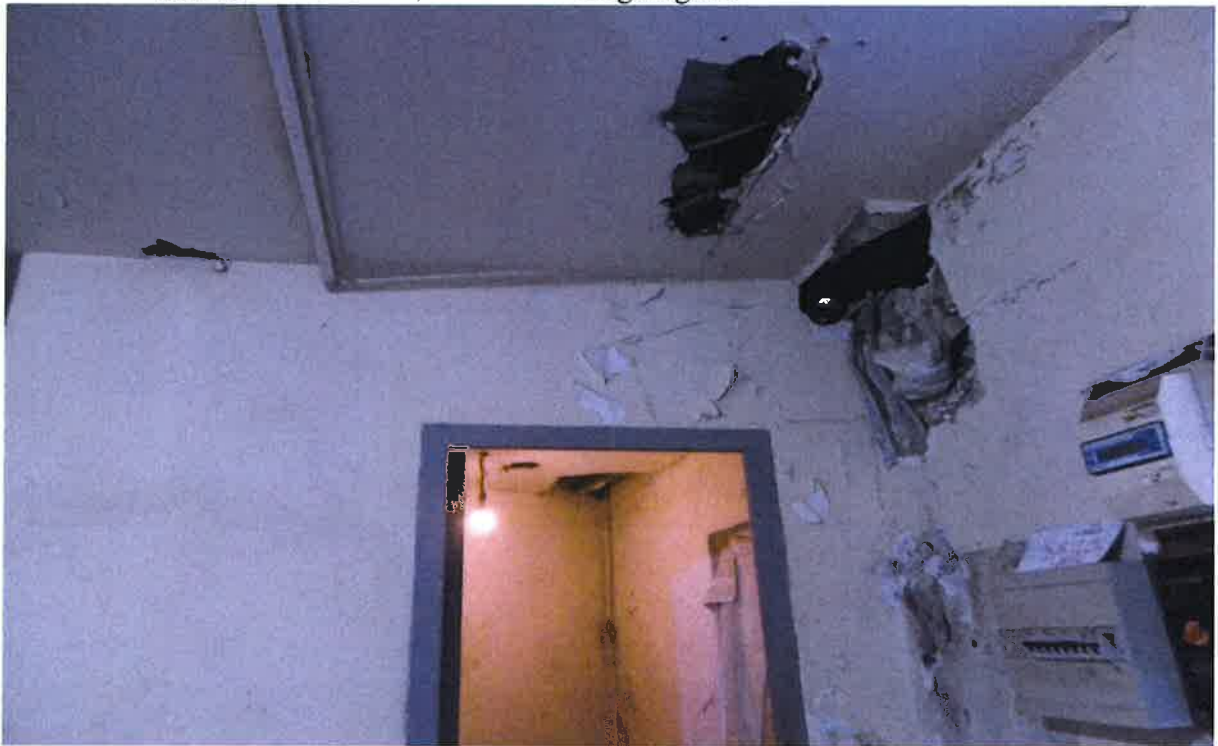
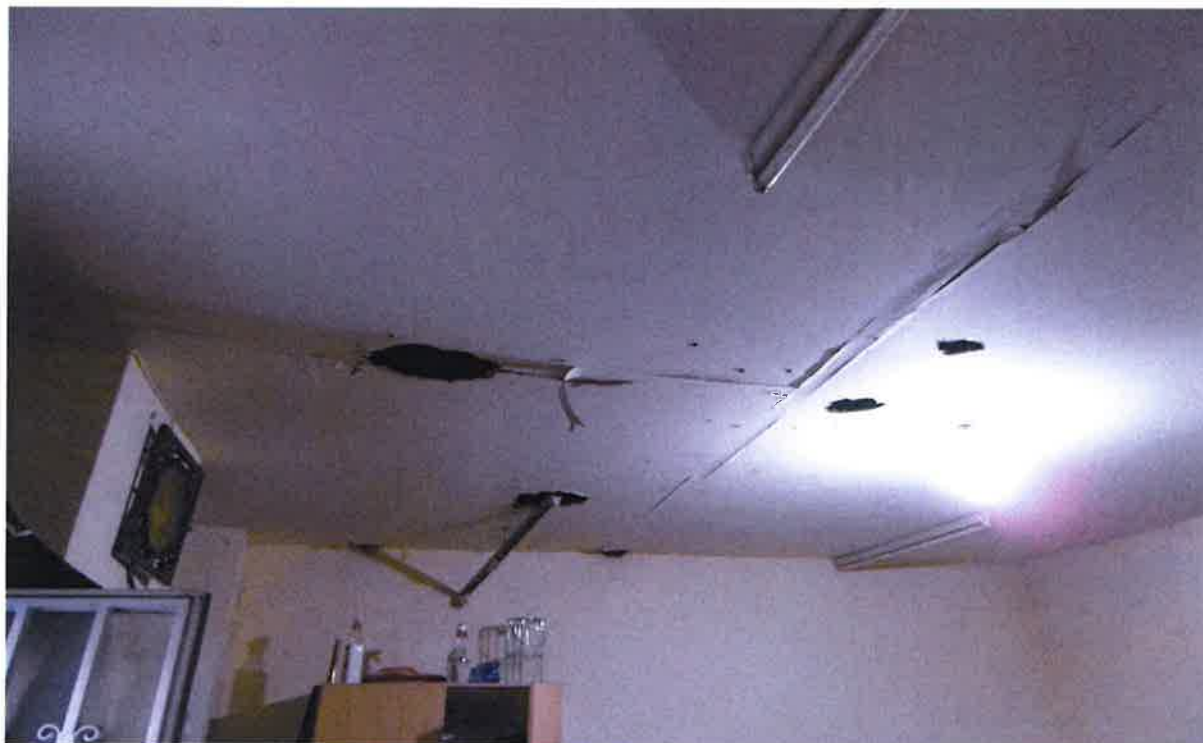
Le plafond est recouvert de peinture de couleur blanche présentant à plusieurs endroits des décolllements de peinture et je constate la présence d'un trou important au niveau de la salle de bains laissant voir les fils et la tuyauterie et à plusieurs endroits de la pièce principale. Un tuyau sort d'un des trous. Je note la présence d'un éclairage central et de trois néons sous réserve de bon fonctionnement, dont un est **de guingois**.

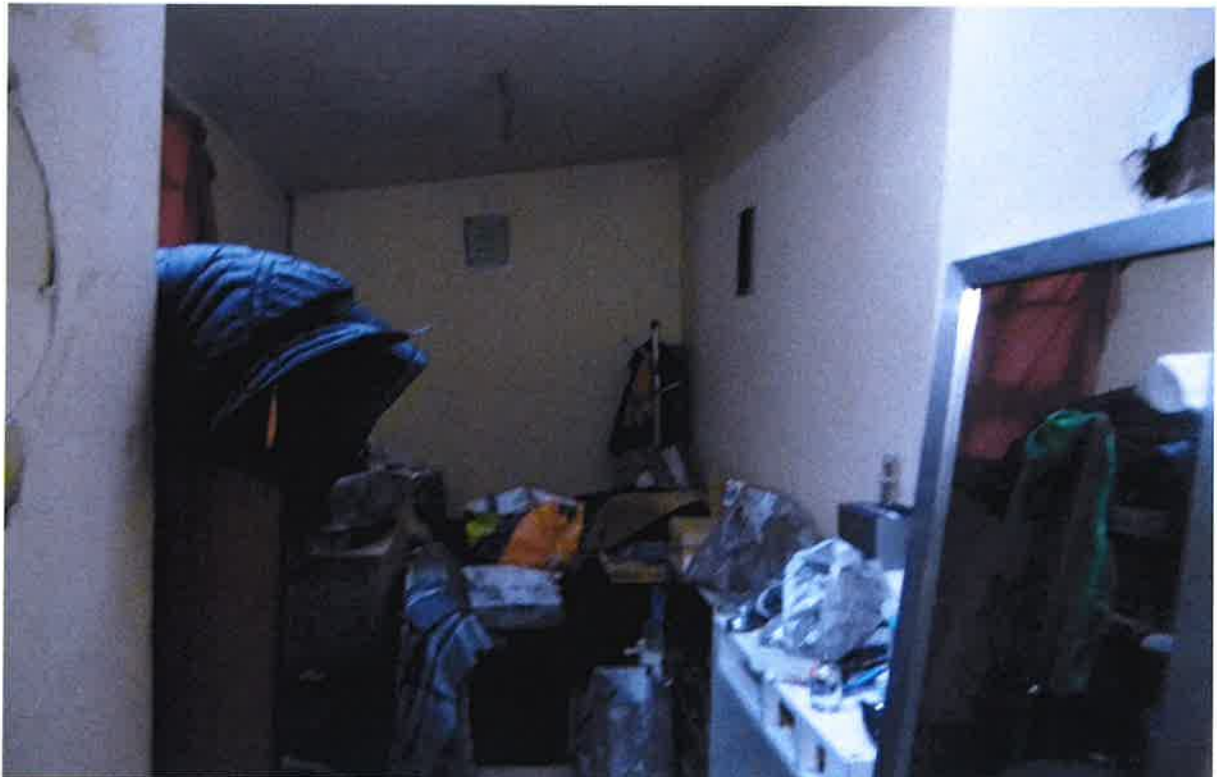
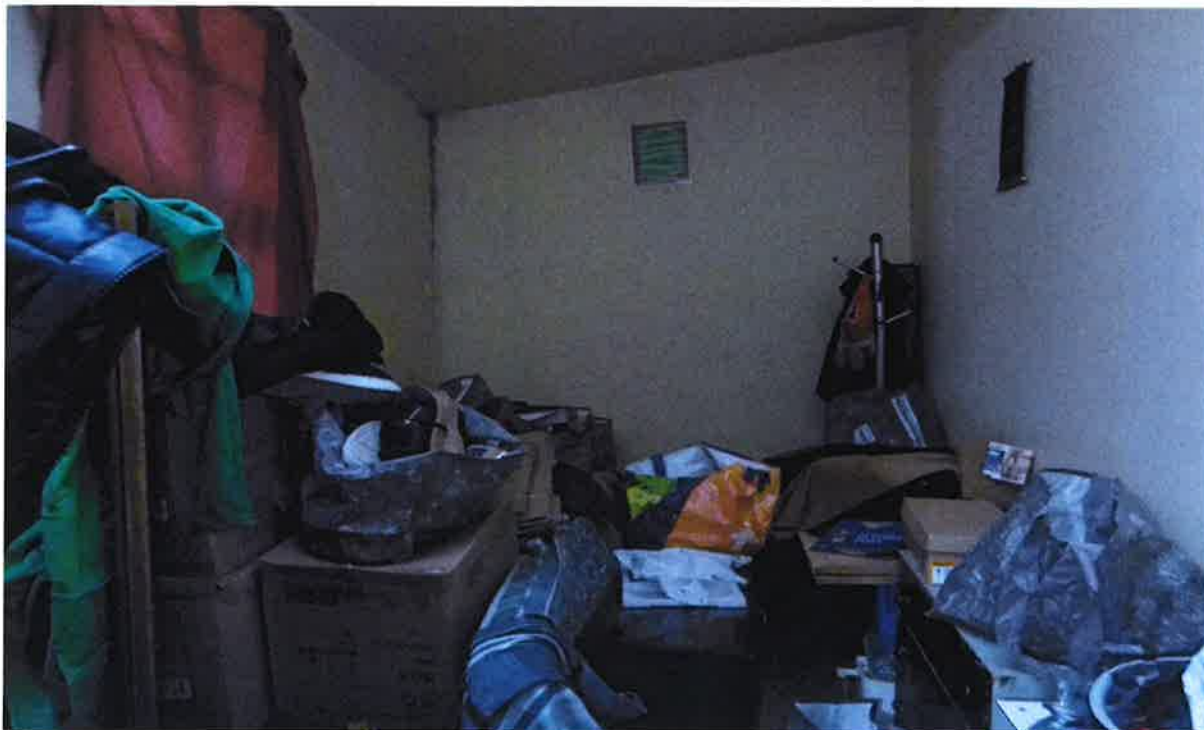
Le sol est recouvert du même carrelage de couleur orange que la pièce principale avec une partie recouverte d'un autre carrelage de couleur ocre. Je note la présence de nombreux objets et meubles présents dans cette pièce m'empêchant de constater l'intégralité du sol. Ce sol est en mauvais état et est très sale.

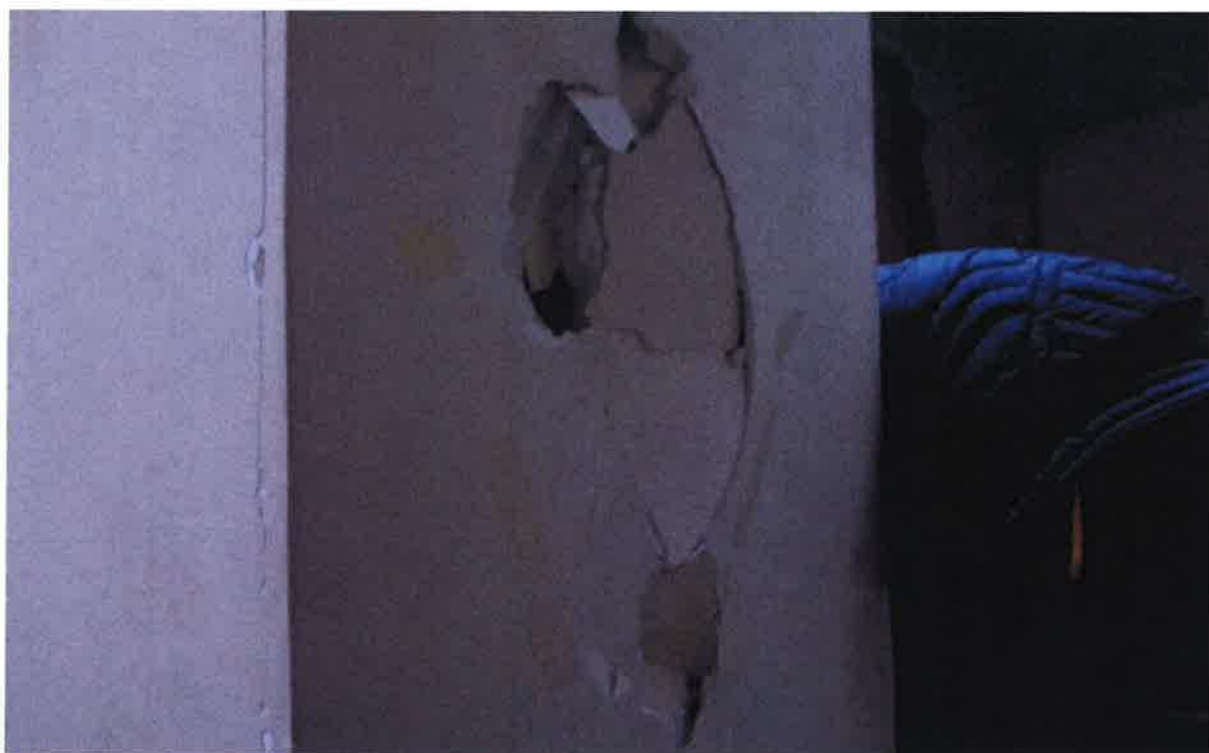
Dans le passage menant à ce débarras, je constate la présence d'un gros enfoncement dans la colonne du mur de gauche laissant apparaître le plâtre et les briques du mur. Je note également la présence de fissures.

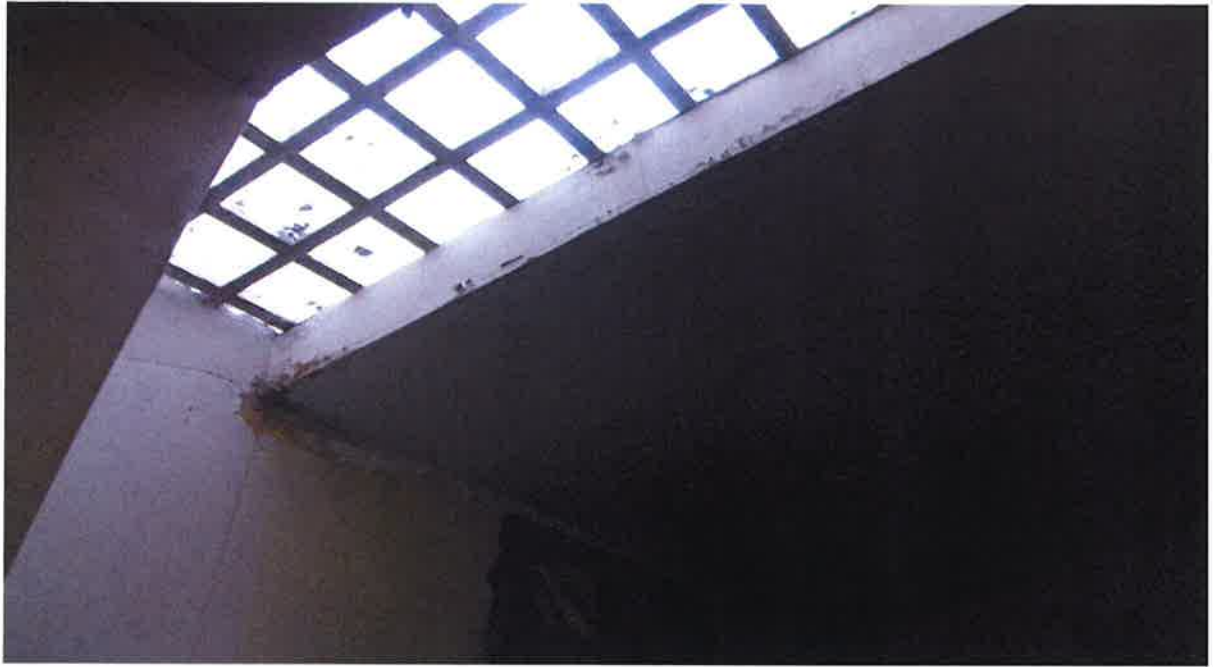
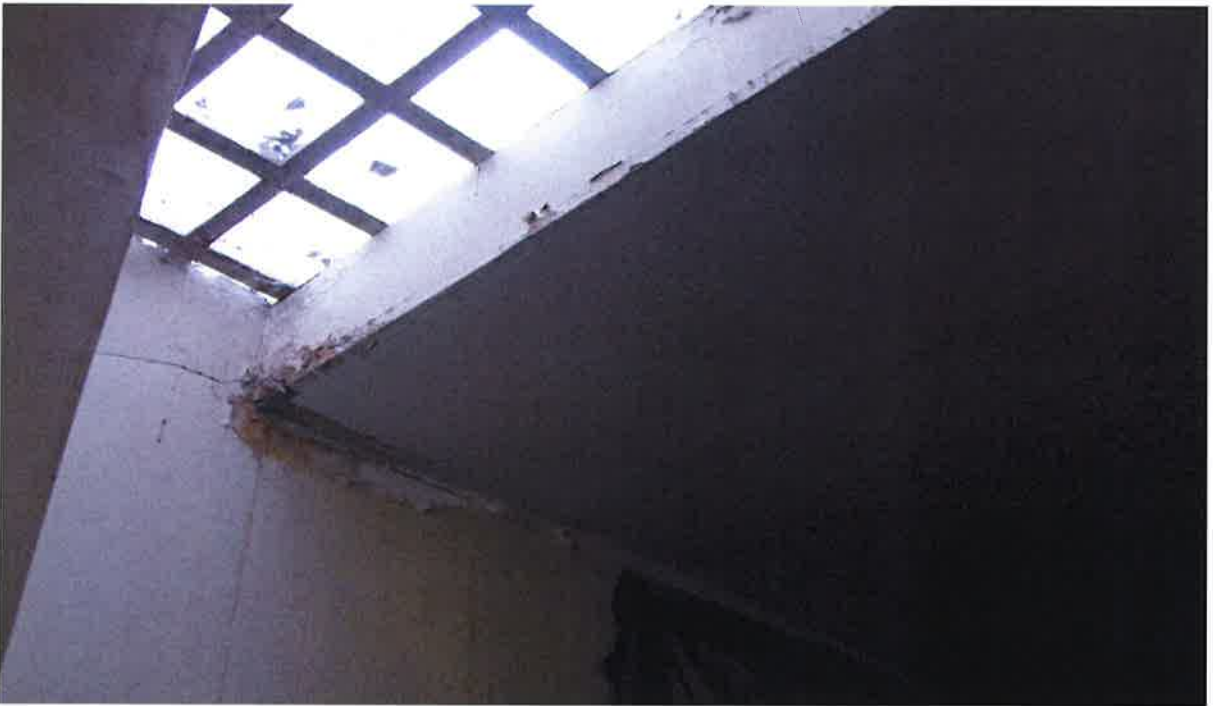
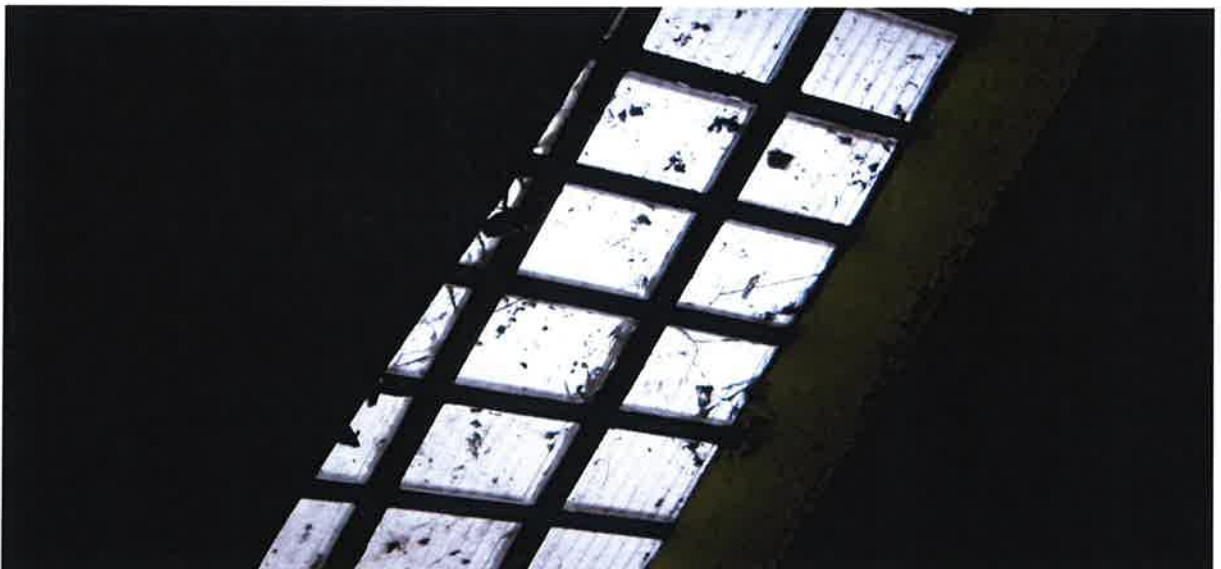
Le plafond est recouvert d'une peinture de couleur ocre présentant des écaillures et des fissures à plusieurs endroits. Je constate la présence d'un éclairage central constitué de fils électriques avec douille.

Je note sur la gauche des traces d'écoulement d'eau, des écailllements de peinture et des traces rougeâtres.

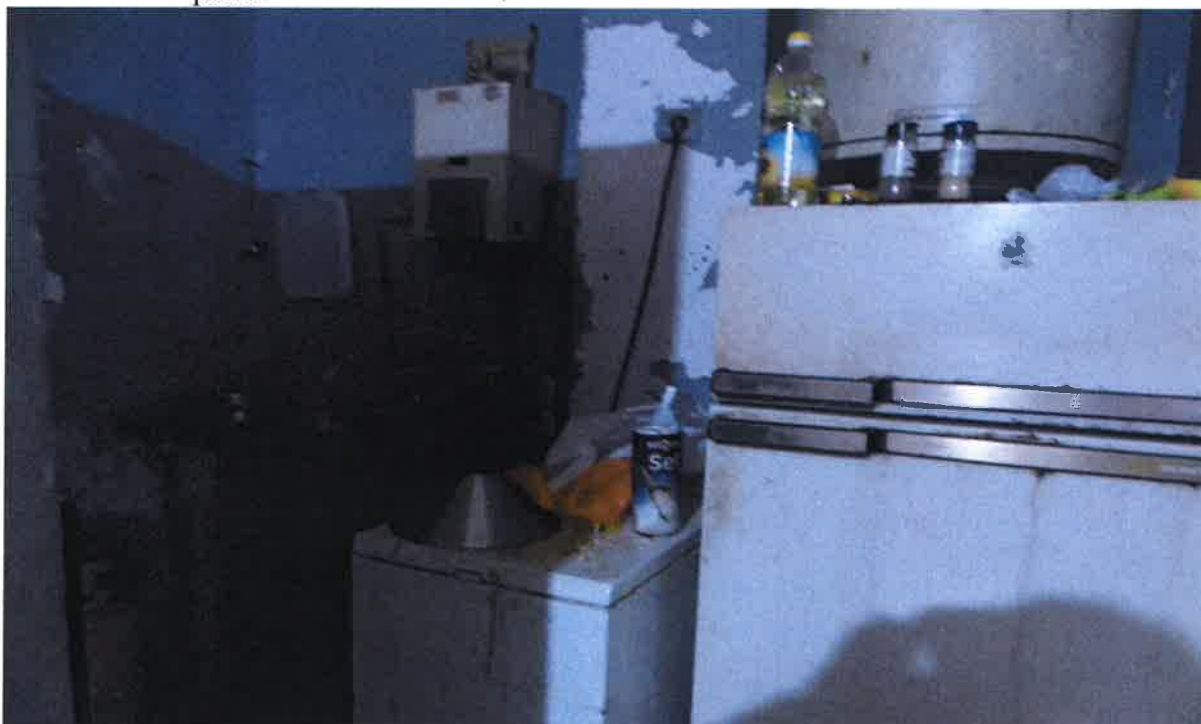
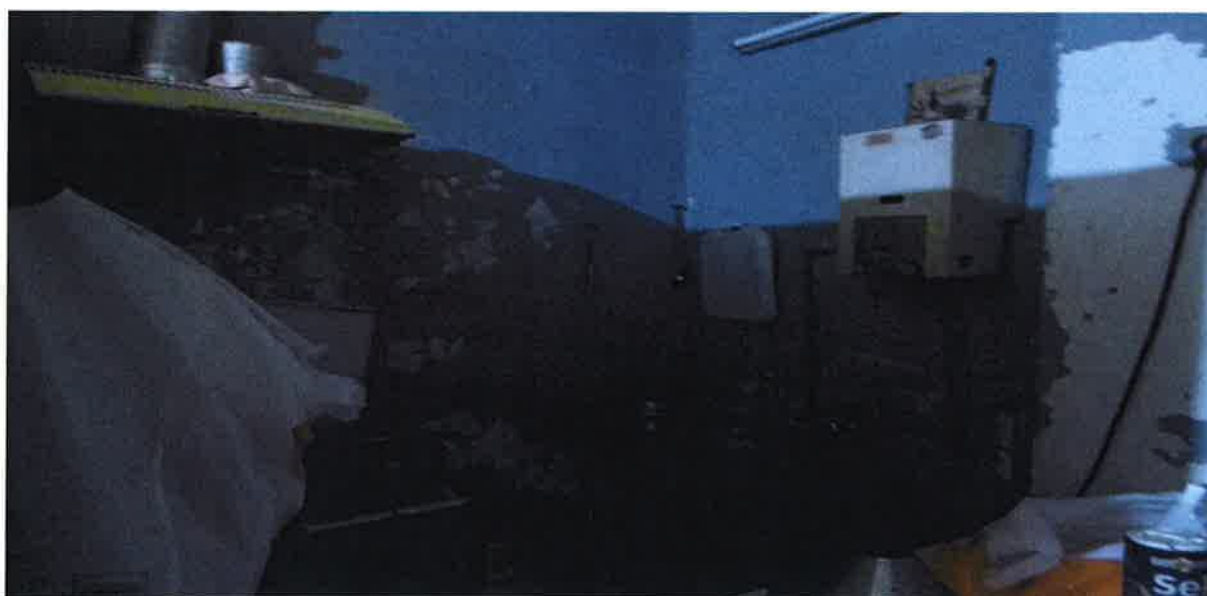
Les murs sont recouverts d'une peinture de couleur bleue présentant des traces de salissure, de graisse et à plusieurs endroits je note un manquement de peinture, la peinture s'est effritée et je note des rajouts d'enduits à plusieurs endroits. Les murs sont en très mauvais état. Je constate la présence de salpêtre sur le mur du fond.

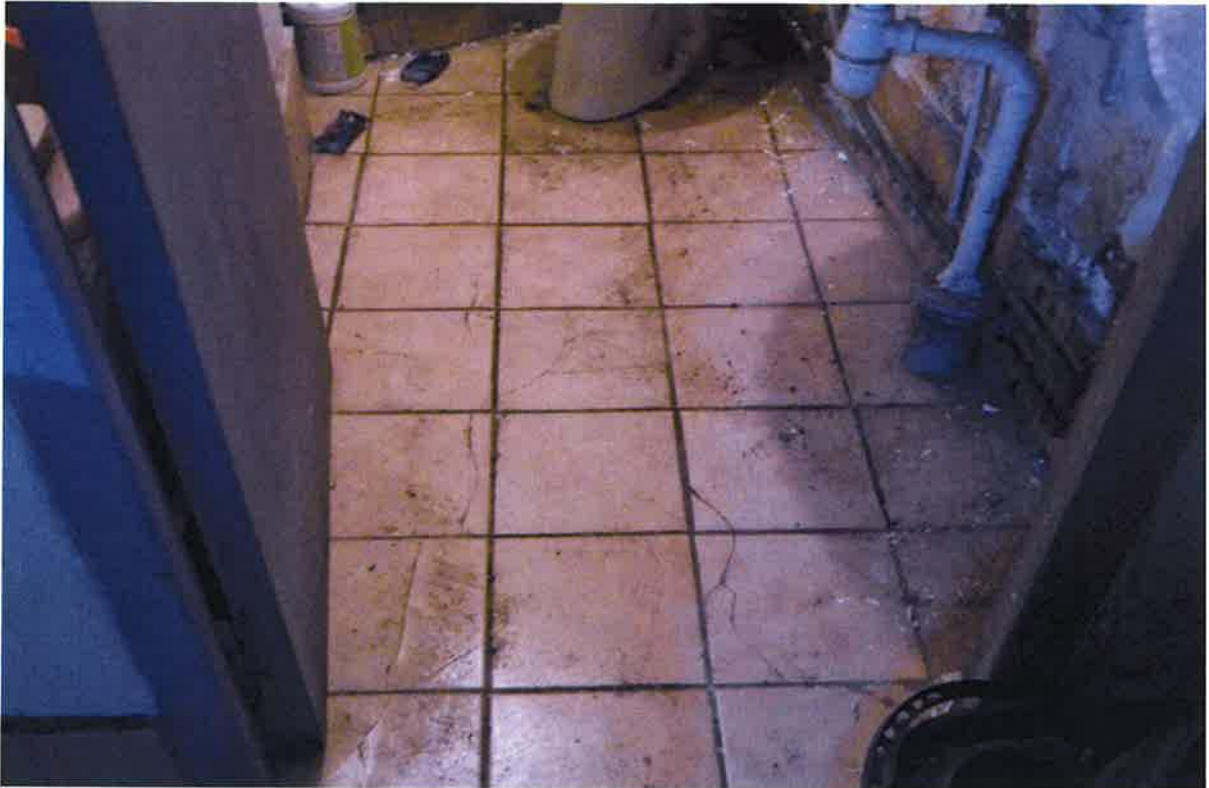
Le sol est recouvert du même carrelage de couleur orange que celui de la pièce principale présentant plusieurs fissures importantes.

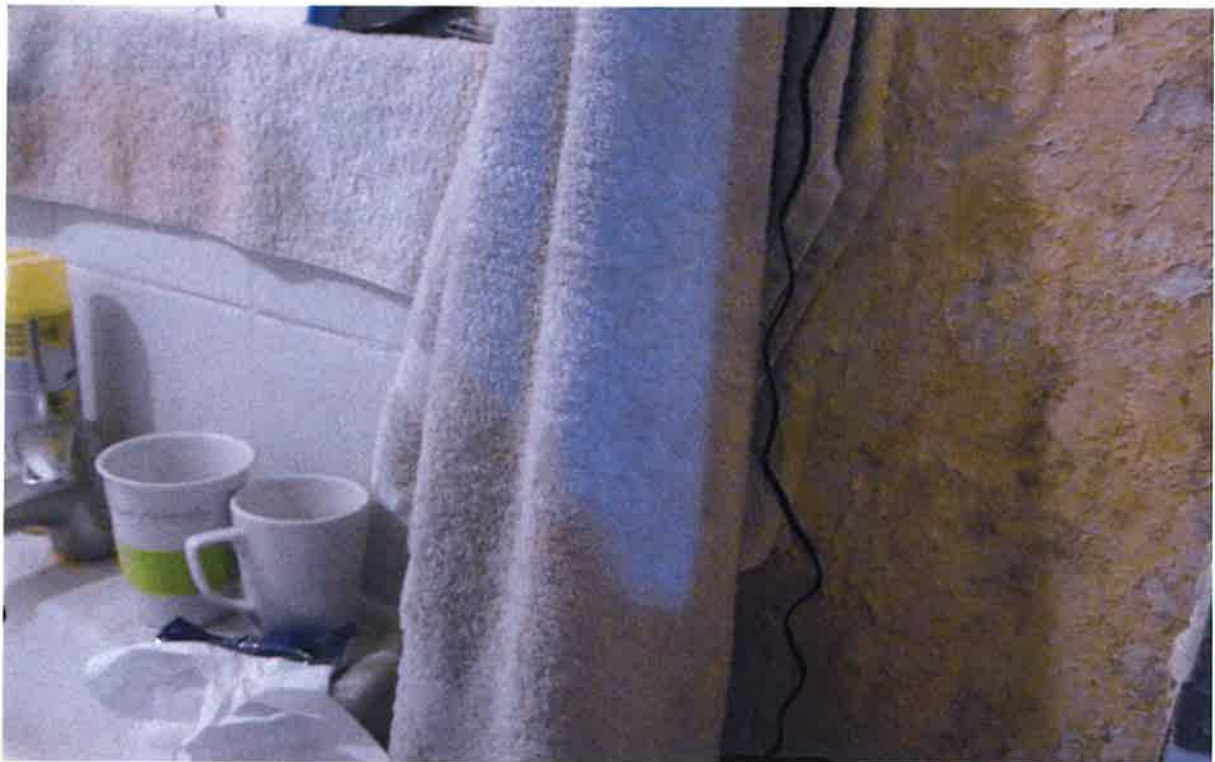
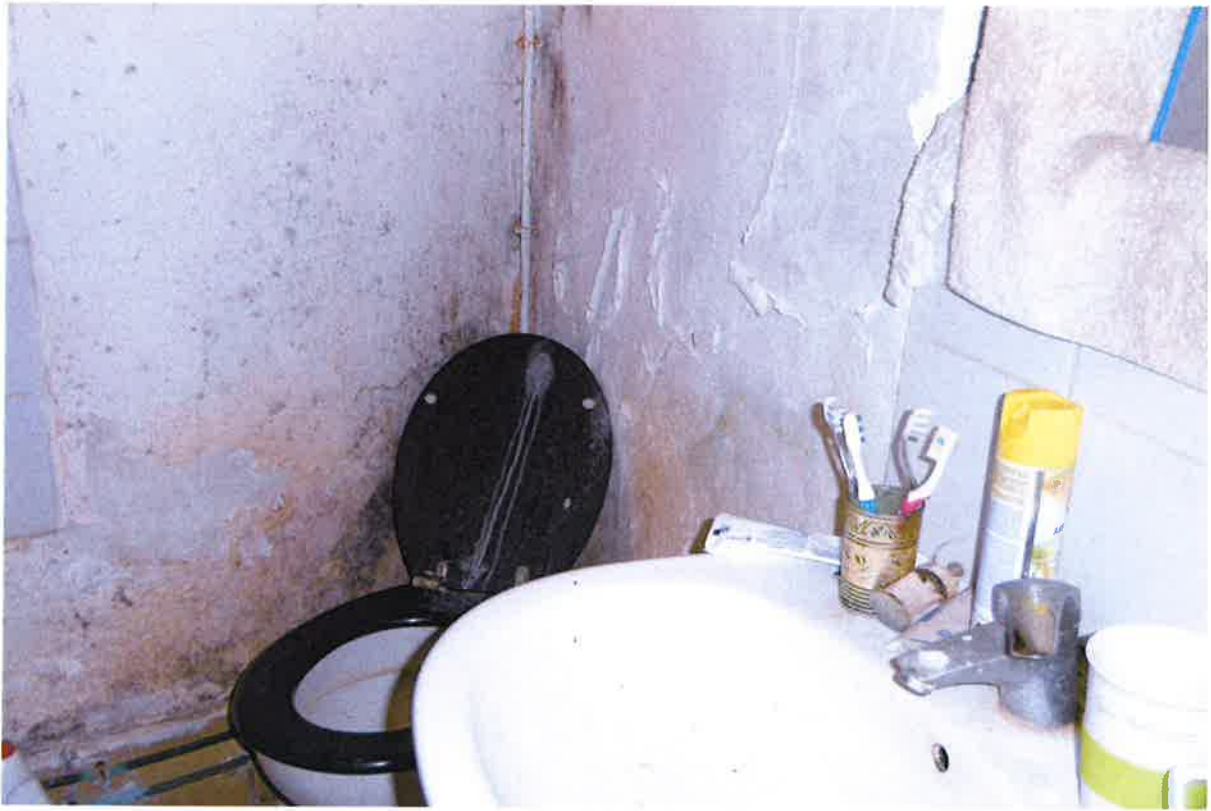
Les murs sont recouverts d'une peinture de couleur blanche en très mauvais état, écaillée à plusieurs endroits. Je note des traces de moisissures au niveau du cabinet d'aisance et je note la présence de salpêtre à droite du lavabo. Au-dessus du lavabo, les murs sont recouverts d'une faïence de couleur blanche.

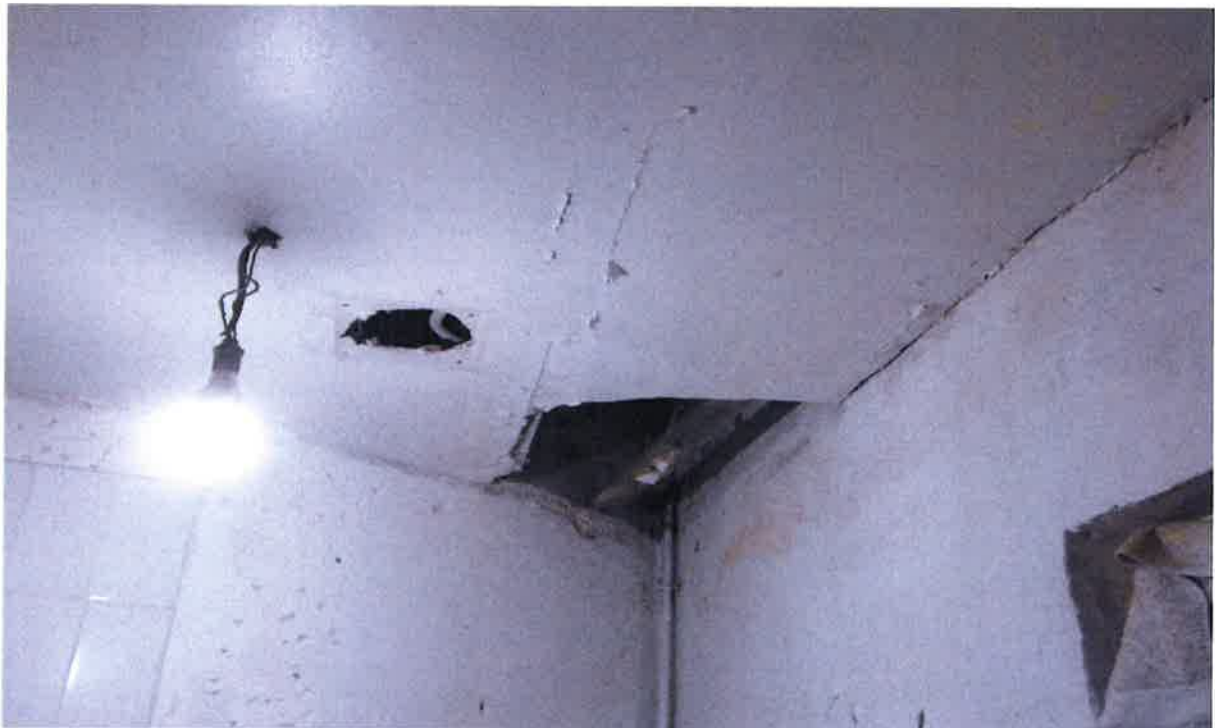
Le plafond est recouvert de peinture de couleur blanche présentant des décollements et deux trous dont un très important au-dessus du cabinet d'aisance.

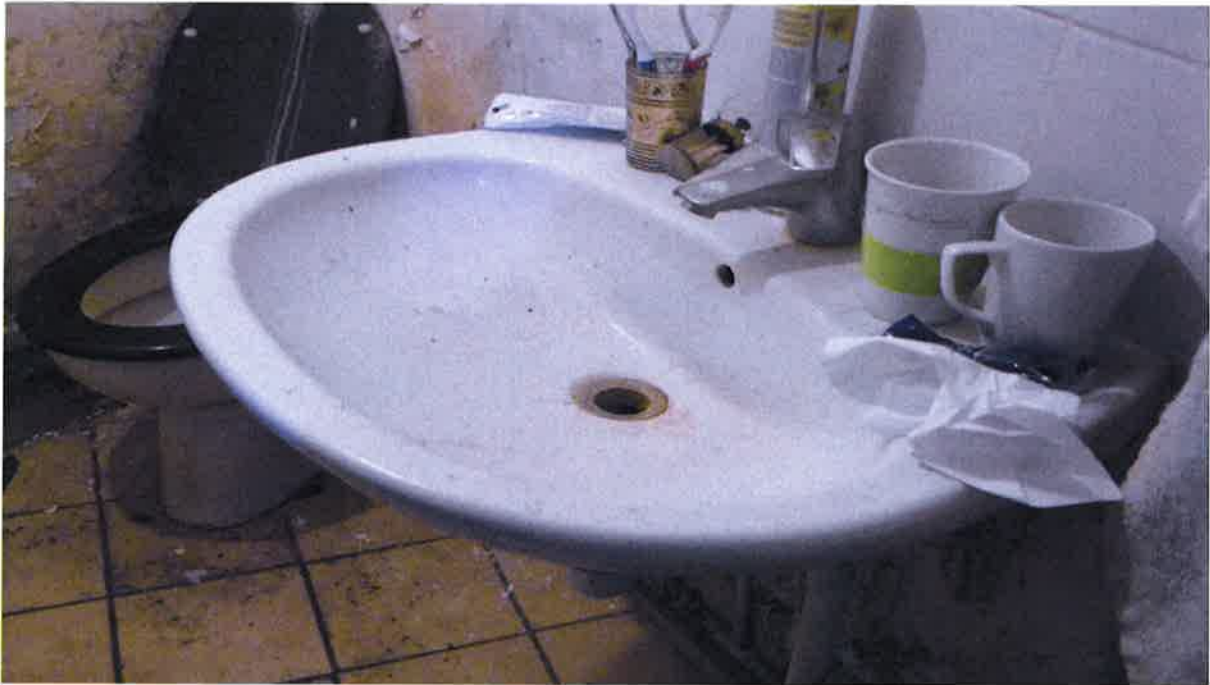
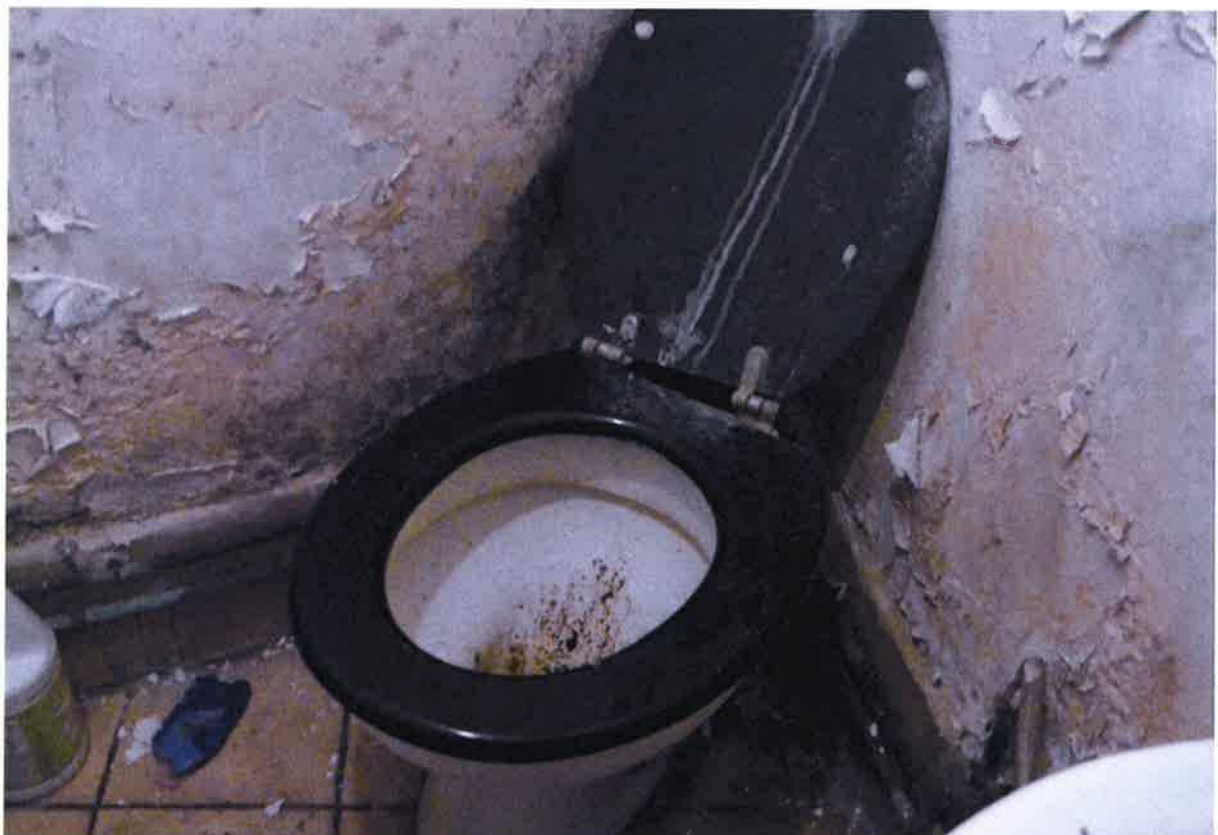
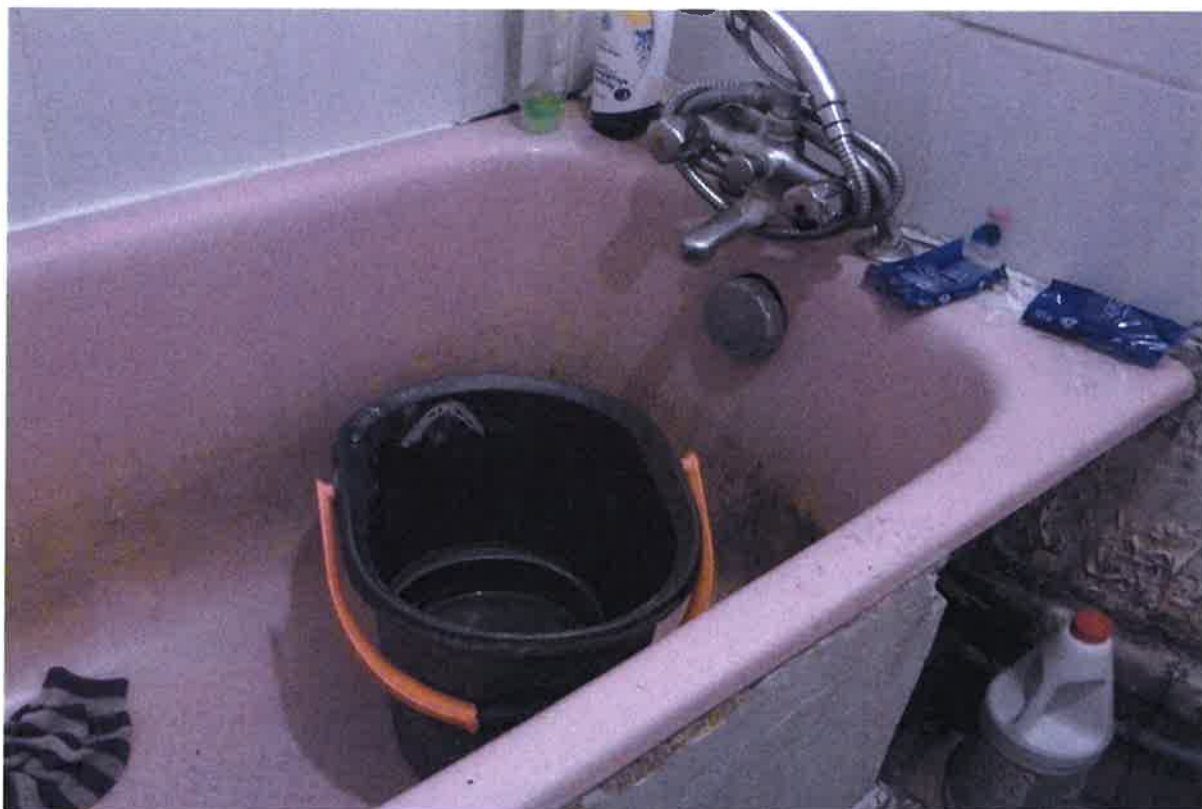
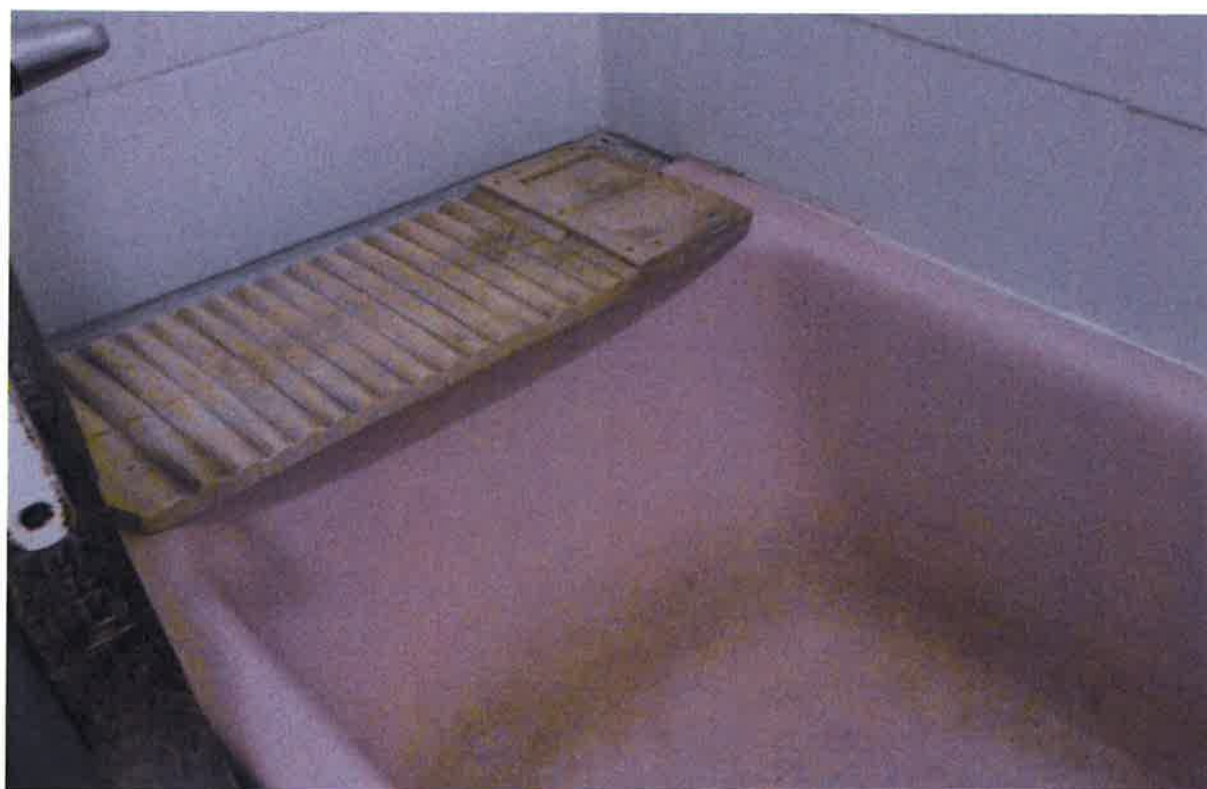
- Un cabinet d'aisance avec une lunette, souillé très abîmé,
- Un lavabo en grès émaillé blanc en très mauvais état avec des traces de calcaire en partie fond et un robinet mitigeur,
- Une baignoire en grès émaillé de couleur rose très sale, présentant des traces noirâtres. Elle est protégée simplement en partie par un contreplaqué carrelée en partie basse.
