**PROCÈS VERBAL DE DESCRIPTION**

**Dossier : 500955**

Certifie m'être transportée ce jour sur place à PARIS 11<sup>ème</sup> arrondissement -1 Passage de La Fonderie, afin de procéder à la description des lots suivants de la division de l'immeuble sis à Paris, 11<sup>ème</sup> arrondissement, 72, 72 bis rue Jean-Pierre Timbaud, 1 et 5, 2, 4, 4 bis, 4 ter, 6 et 6 bis Passage de La Fonderie:

## **VII – DESCRIPTION DES LOTS 133, 134 et 135 REUNIS**

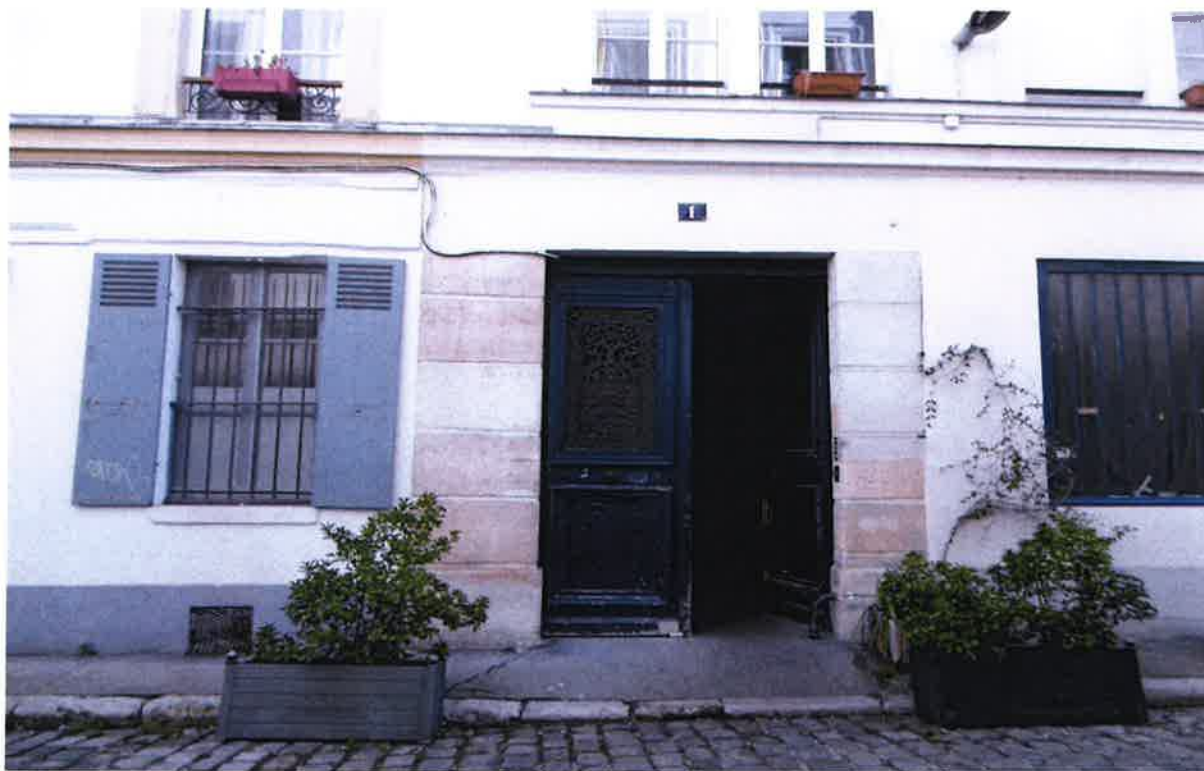
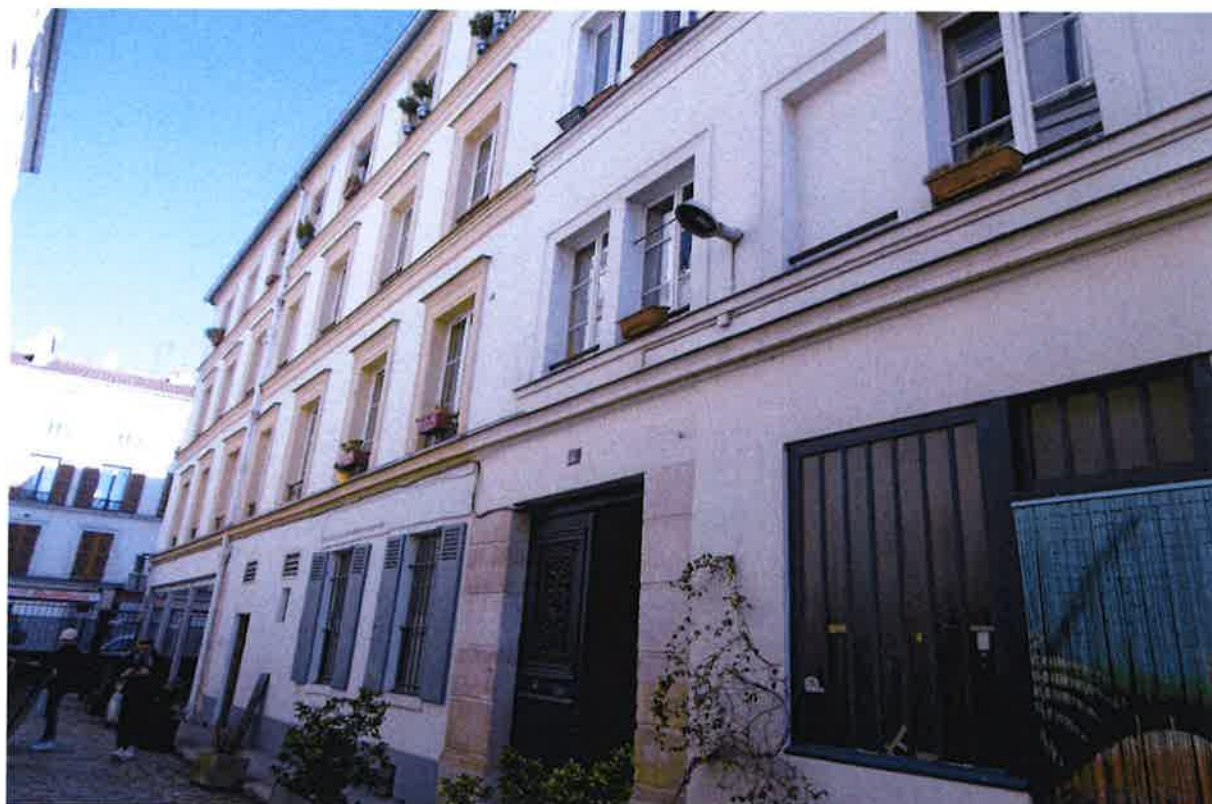
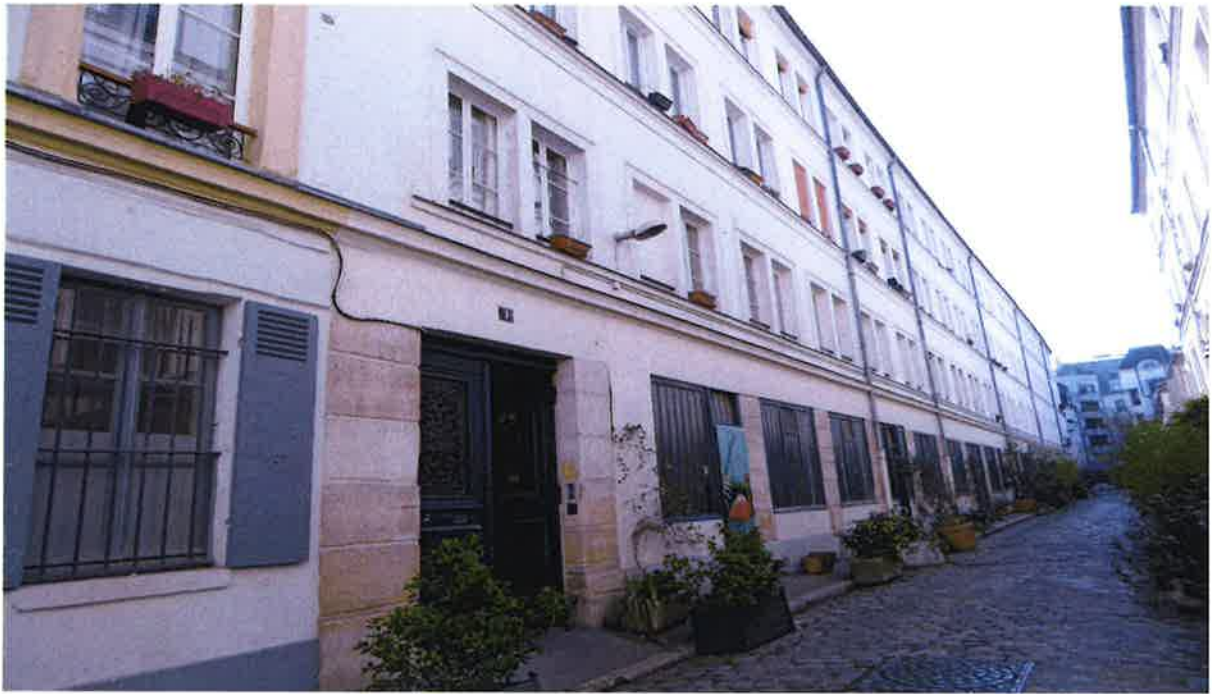
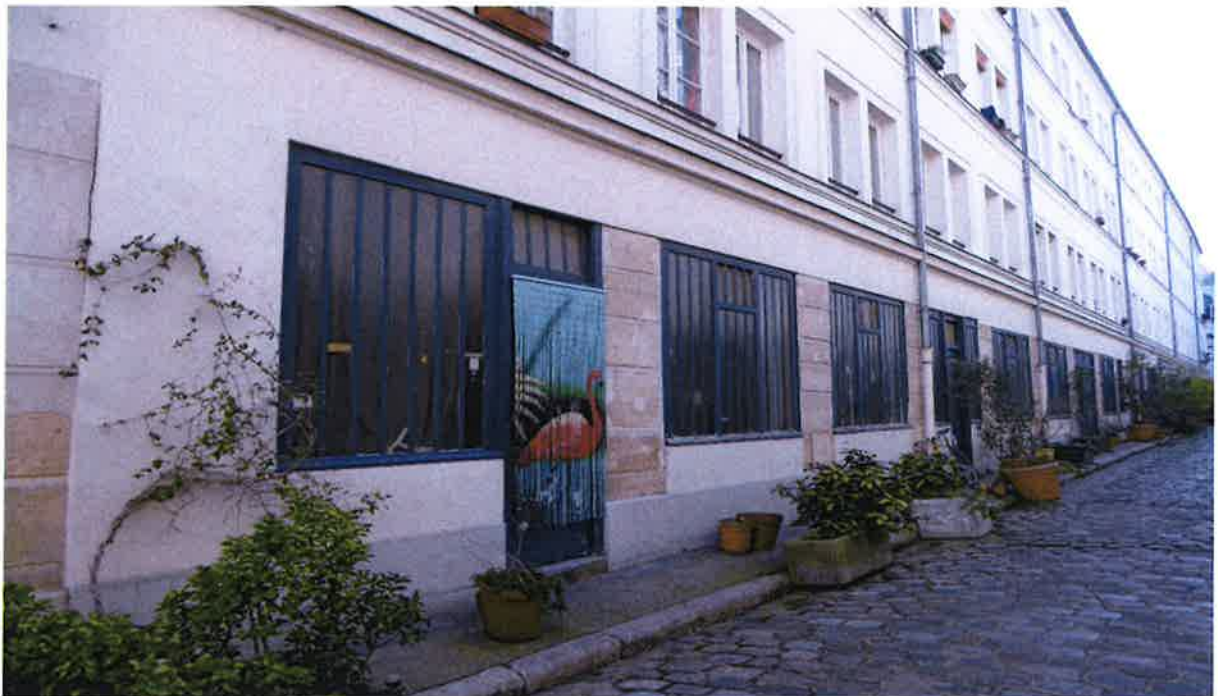
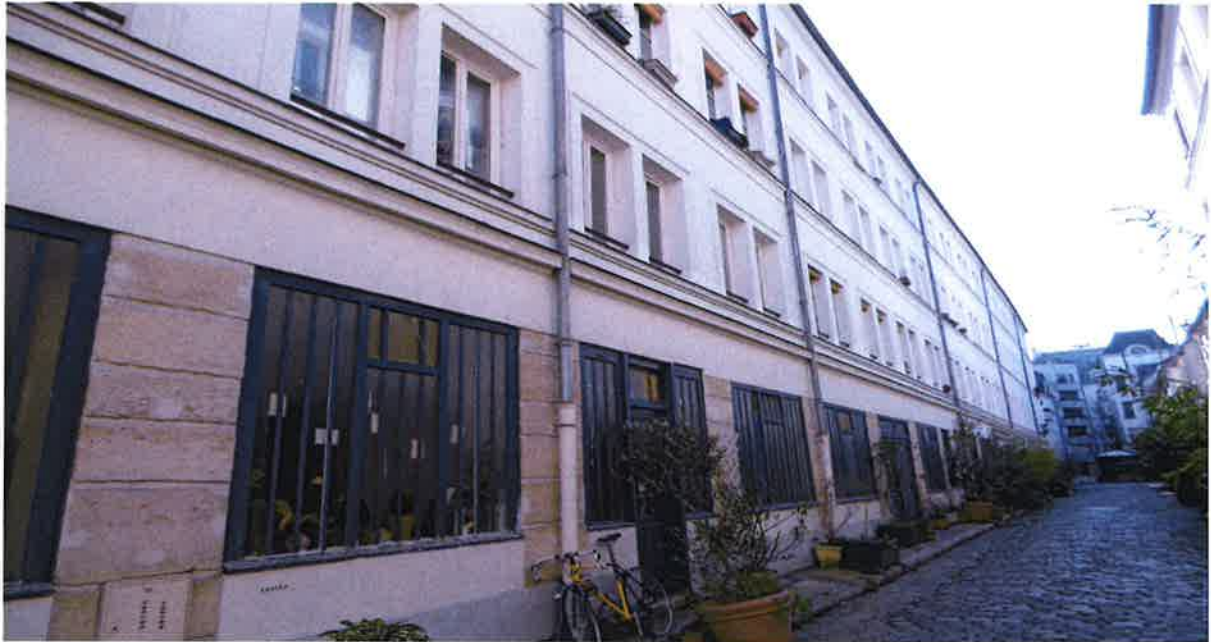
La façade extérieure du bâtiment principal est recouverte d'un crépi. L'immeuble est composé de 4 étages de logements d'habitation avec des anciens ateliers d'artiste au rez-de-chaussée. On accède à cet immeuble par une porte cochère de couleur bleue en bois très abîmée en partie basse et composé de fer forgé en partie haute. Le battant mobile présente au niveau du fer forgé deux trous.

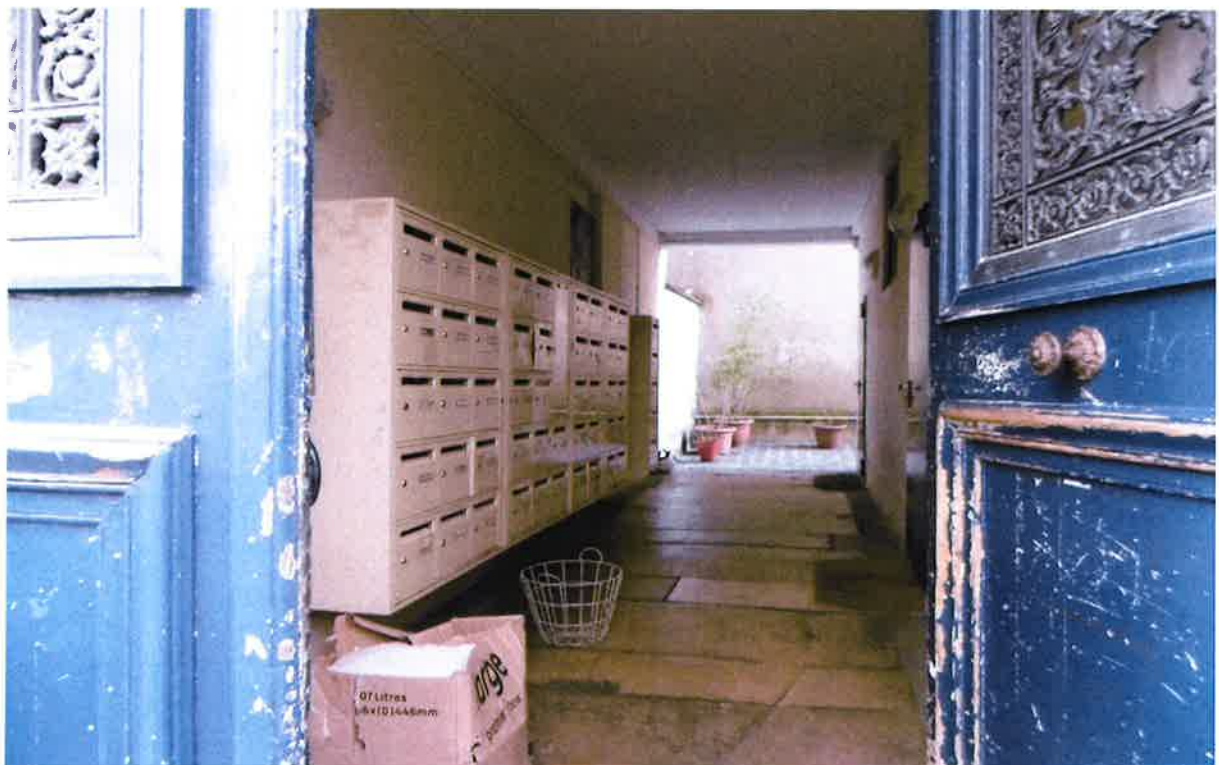
Le sol du hall de l'immeuble est composé de pierre de couleur beige présentant un enfoncement juste après la porte cochère et des fissures à plusieurs endroits. Les murs sont recouverts d'une peinture de couleur ocre présentant des traces de salissures et de traces de passage sur le côté droit. Sur le côté gauche, se trouvent les boîtes aux lettres.
