Dossier n° : 206321

PROCES-VERBAL DESCRIPTIF

Dans un immeuble sis à PARIS 16^e, 59 et 65, boulevard Lannes et 14, 16 et 18, rue Adolphe Yvon, cadastré section EC n°1, le lot n°346 correspondant à un appartement situé au 7^e étage desservi par l'escalier n°3 comprenant entrée, dégagement, salle de séjour, chambre, salle de bains, water-closet, dégagement, entrée de service et loggia représentant les 61/10000^{èmes} des parties communes générales et le lot n°51, à savoir une cave portant le n°51 et le 1/10000^{ème} des parties communes.

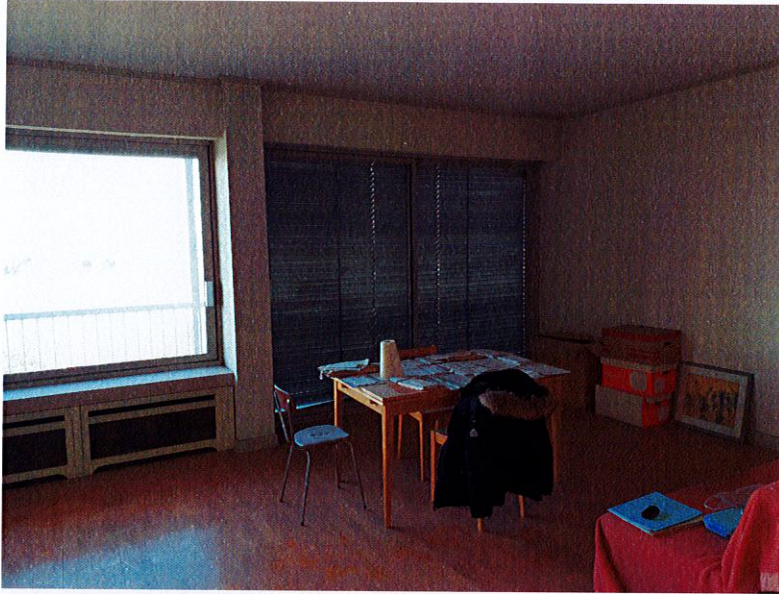
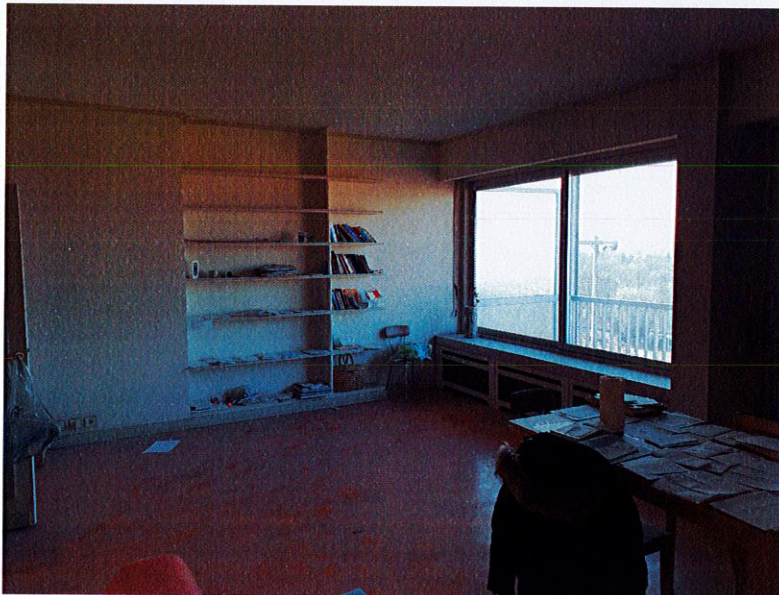
Séjour :

Plafond : peinture sale. En périphérie, une corniche décollée du mur et nombreuses fissures.

Pièce éclairée par une baie vitrée coulissante, simple vitrage. Une grande baie vitrée coulissante en très mauvais état donnant accès à un balcon extérieur.

Installation électrique ancienne.

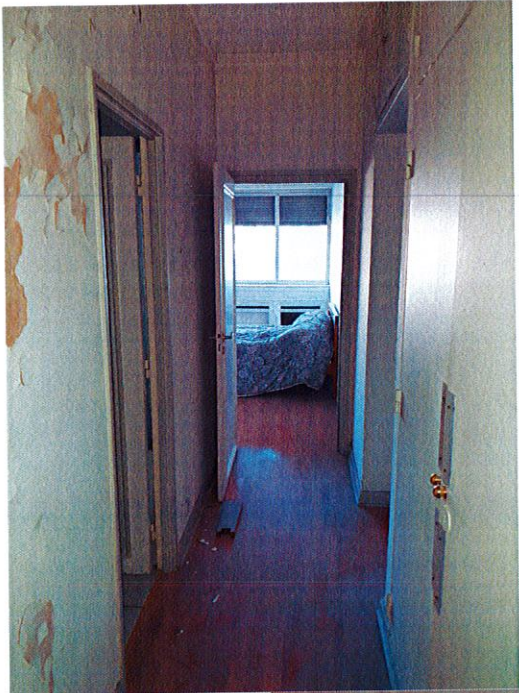
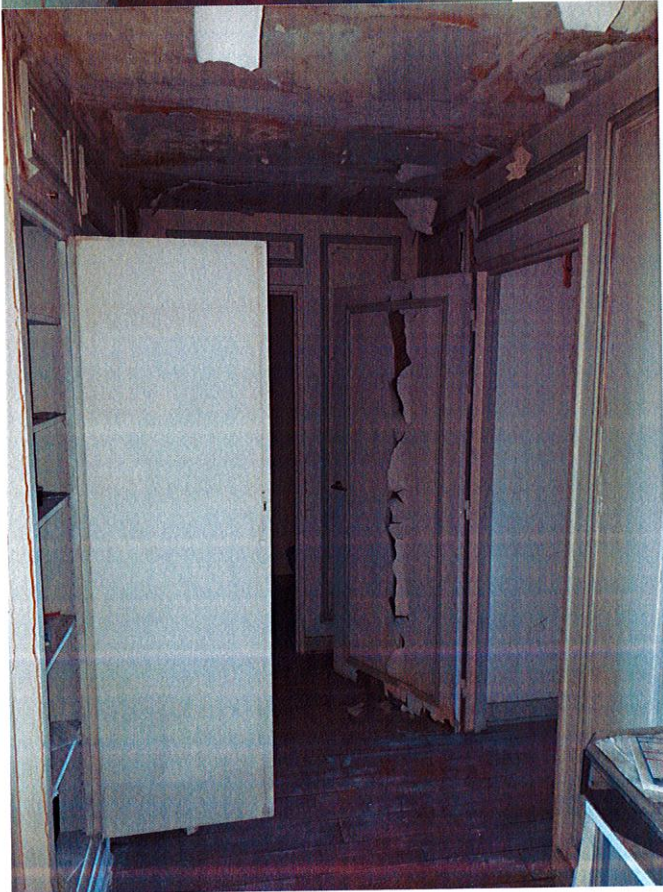
Dégagement :

Sol : parquet sale et dégradé par le dégât des eaux.

Sur les murs, une peinture sale et usagée, fortement dégradée par le dégât des eaux.

Plafond : peinture particulièrement dégradée.

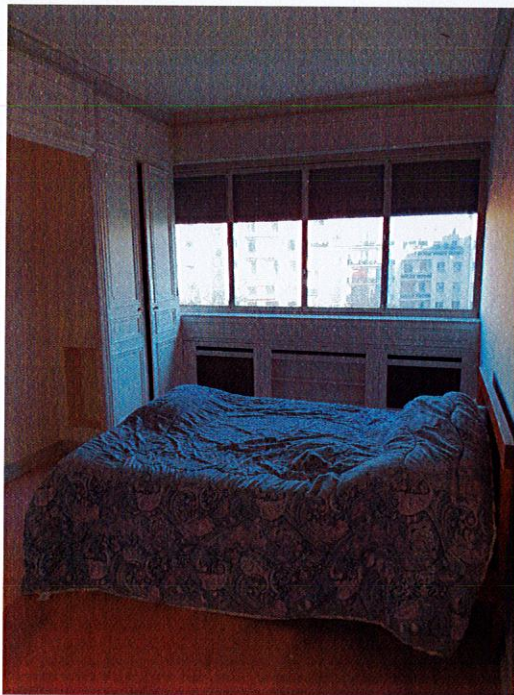
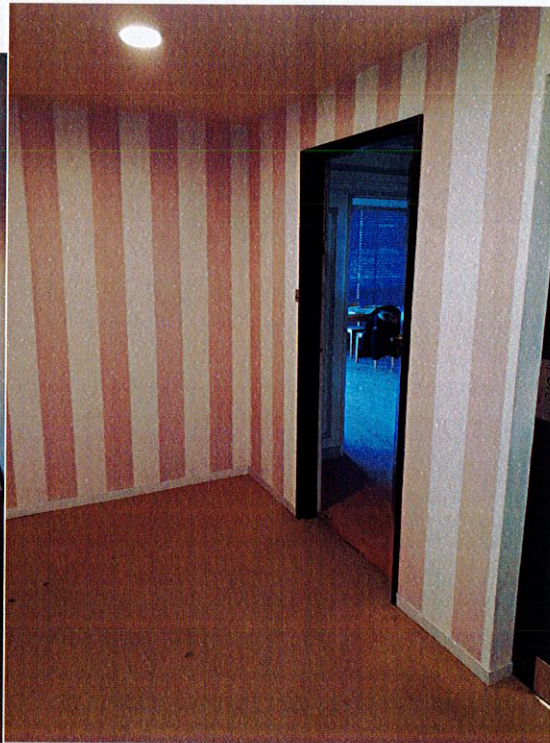
Chambre :

Sol : parquet en partie soulevé.

Plafond : peinture usagée s'écaillant.

Pièce éclairée par des baies vitrées à structure métallique donnant sur une cour arrière, l'ensemble est vétuste et usagé.

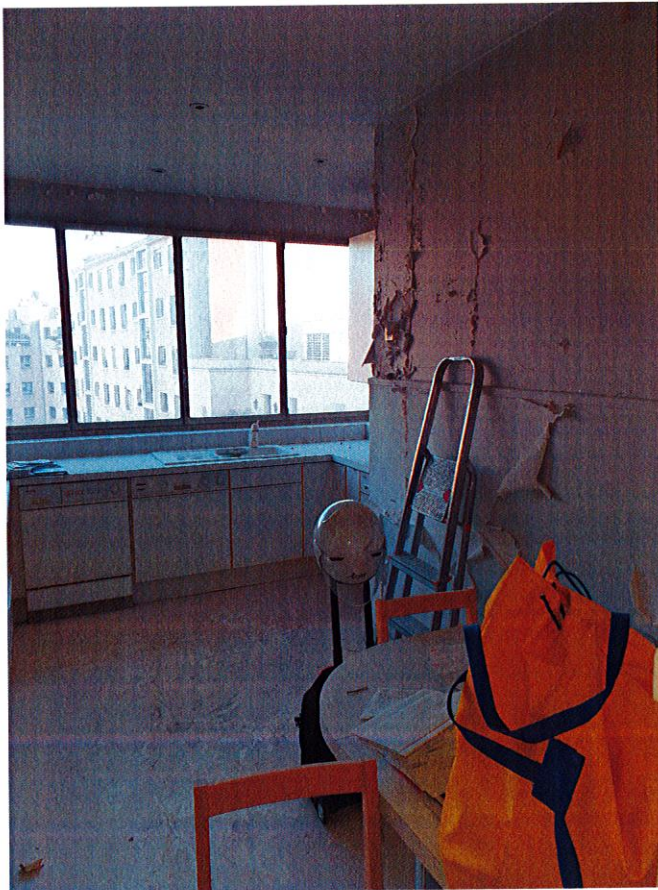
Cuisine :

Murs : peinture particulièrement dégradée par des dégâts des eaux qui ont fortement endommagé différentes parties des murs.

Faux-plafond en staff, dégradé en sa partie droite.

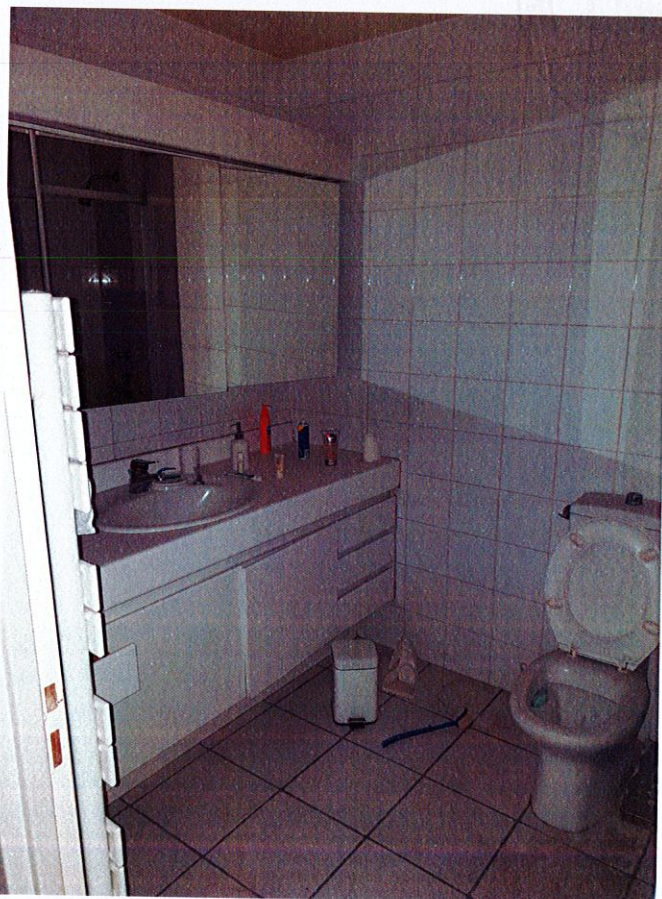
Salle de bains :

- *une baignoire hors d'usage,*
- *une cuvette WC hors d'usage,*
- *un meuble-vasque en fort mauvais état.*
