# PROCES - VERBAL DE CONSTAT DESCRIPTIF

Qu'une procédure de licitation partage en un seul des lots numéros 13 et 53 dépendant de l'immeuble sis 18, rue Séguier, PARIS 6<sup>ème</sup>, figurant au cadastre section 0601 AE n°18 pour une contenance totales de 15 a 24 ca a été ordonnée par un arrêt rendu par le pôle 3 - chambre 1 de la Cour d'Appel de PARIS le 28 Novembre 2018 confirmant un jugement rendu le 12 Octobre 2016 par la 2<sup>ème</sup> chambre, 1ere section du Tribunal de Grande Instance de PARIS,

**LOCAL SITUE AU 2<sup>ème</sup> ETAGE – ESCALIER 3 :**

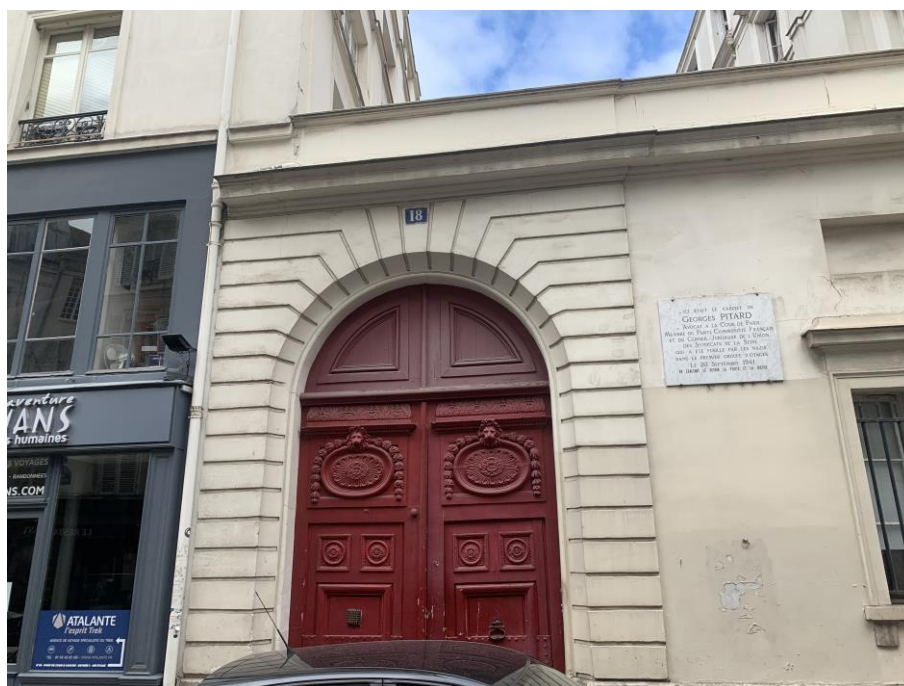
La façade de l'immeuble est à l'état d'usage. Une plaque est apposée sur façade. En allège la façade est abimée.

On accède à la cour intérieure de l'immeuble par une porte cochère en état de fonctionnement. Le bossage en table de l'encadrement de porte cochère est usagé.

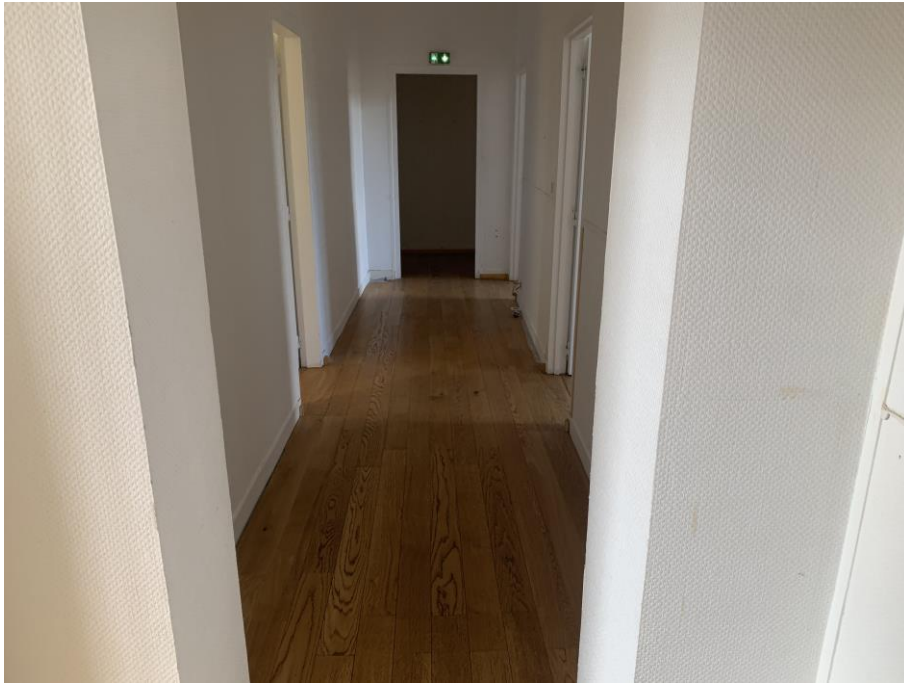
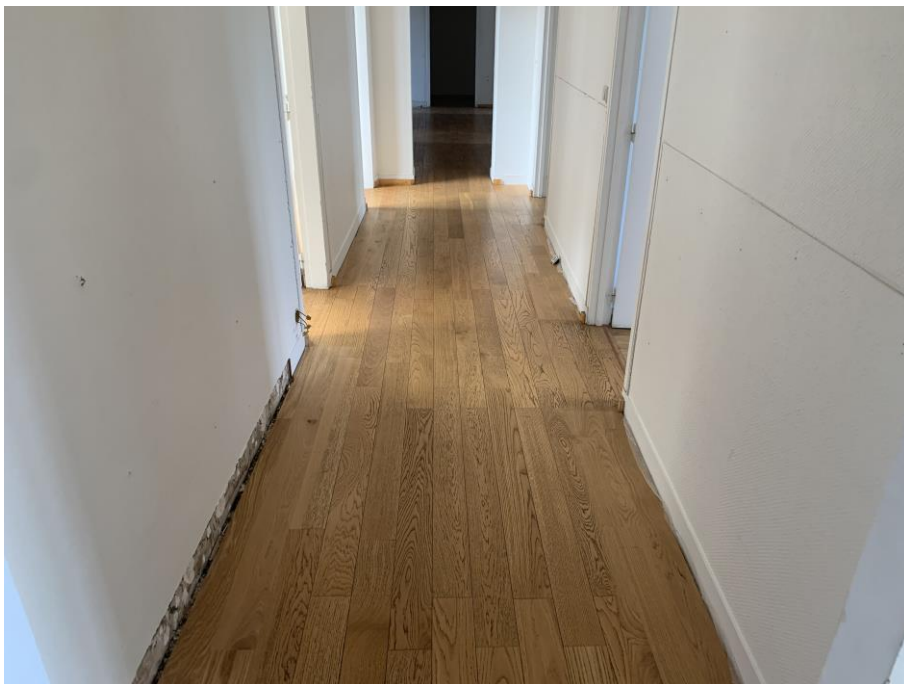
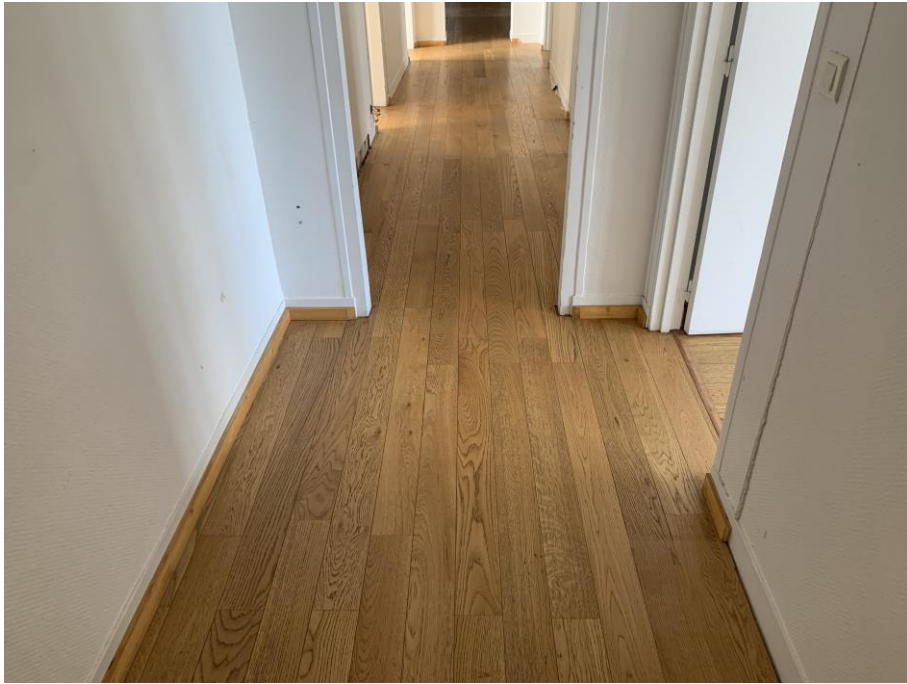
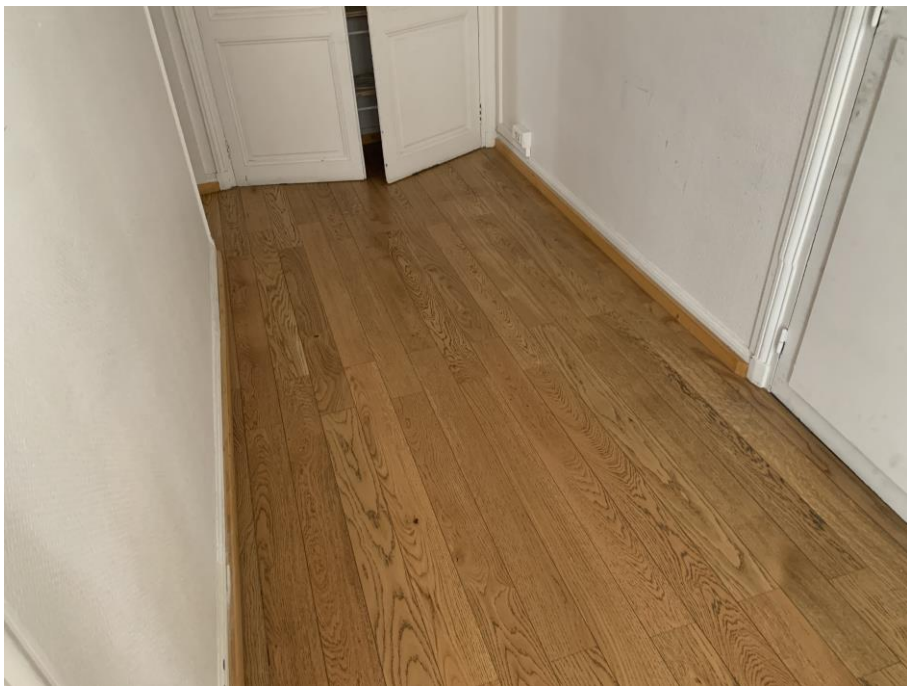
### **COULOIR DE CIRCULATION PRINCIPAL :**

Le sol est recouvert d'un parquet composé de lames larges usagées.

Les murs sont recouverts d'une toile de verre peinte usagée. Certaines plinthes sont manquantes par endroits.

Le plafond est recouvert d'un revêtement peinture usagé, avec des spots intégrés.

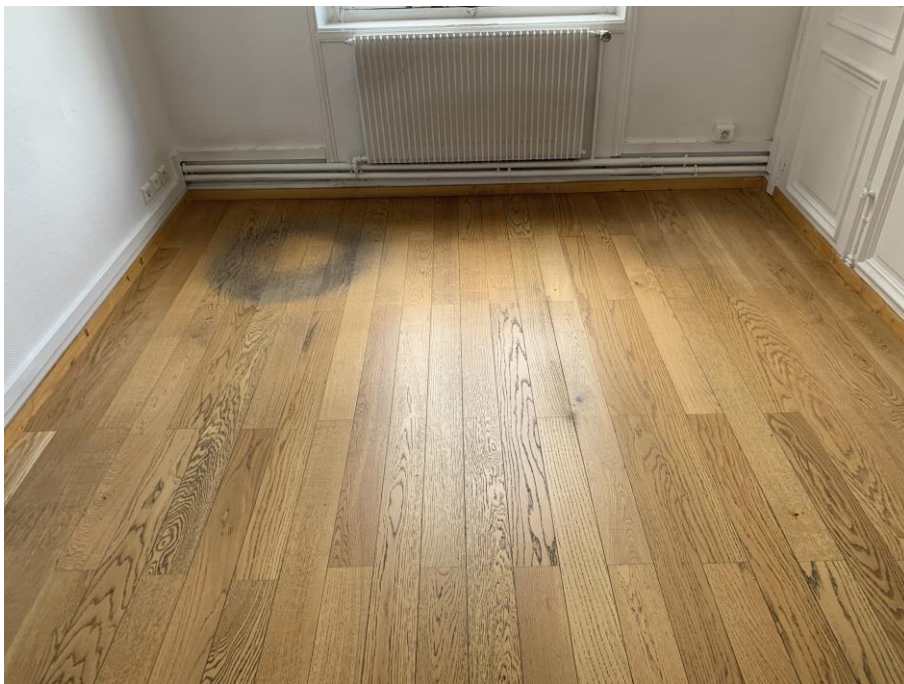
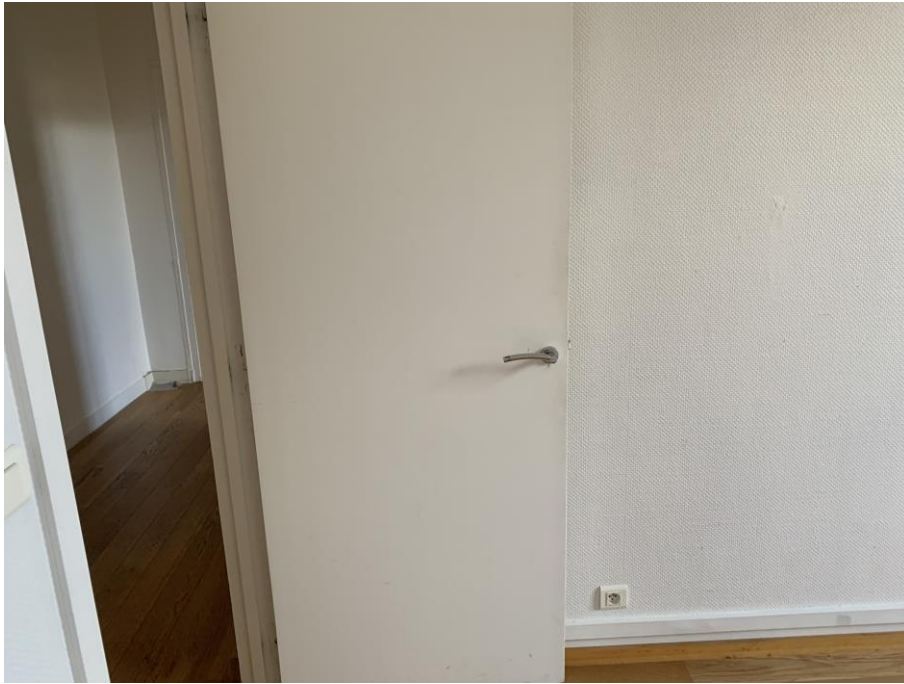
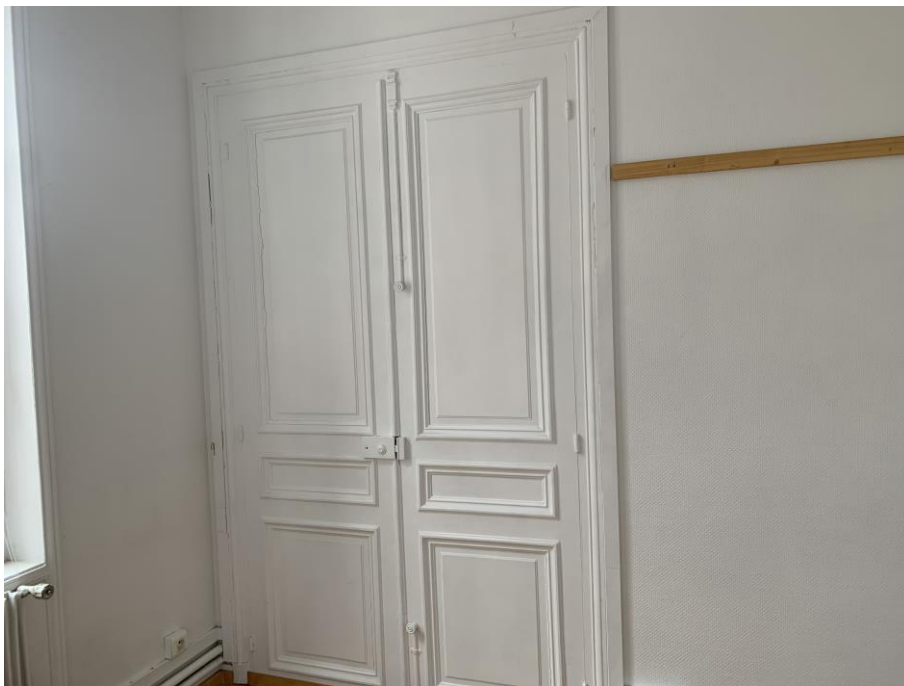
Le sol est recouvert d'un parquet composé de lames larges. Une tâche noirâtre circulaire est visible au sol.

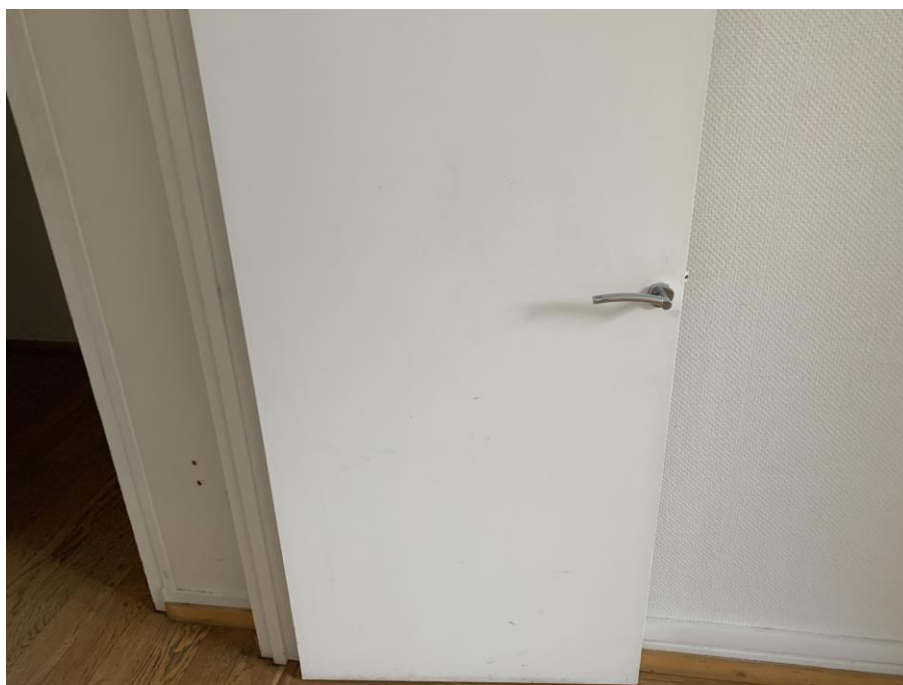
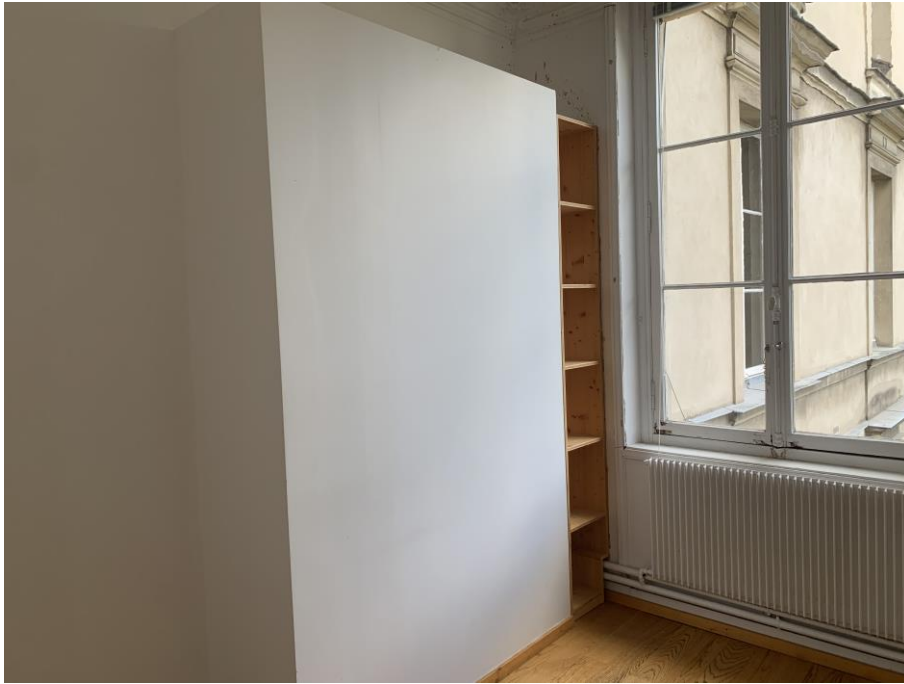
Le sol est recouvert d'un parquet composé de lames larges. Une tâche noirâtre est visible au sol.
