procès verbal de constat

dressé le TROIS JANVIER DEUX MIL DIX HUIT.

28-30-32 rue Saint Séverin à Paris 6^{ème} (75)

LOTS NUMEROS 28 ET 30 (28 rue st Séverin)

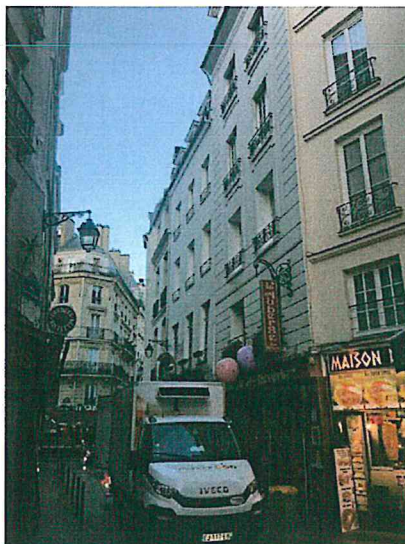
IMMEUBLE

Il s'agit d'un immeuble ancien dont les façades extérieures sont recouvertes de peinture. Ces façades sont en bon état.

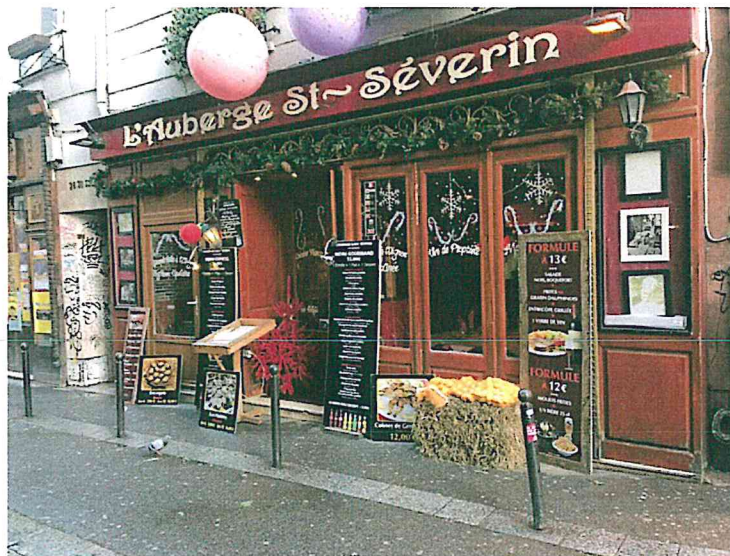
DEVANTURE EXTERIEURE DU RESTAURANT

Les montants en bois verni sont en état moyen.

Le tout est en état moyen.

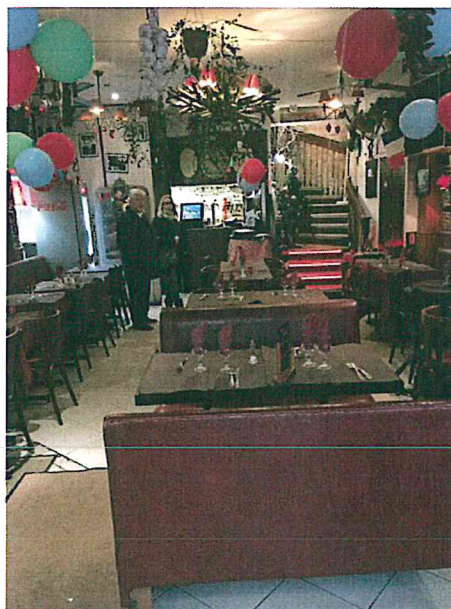
SALLE DE RESTAURANT

Le sol est recouvert d'un carrelage en bon état.

Le soubassement des murs est recouvert de panneaux en bois verni en bon état.

La partie haute des murs est en briques apparentes et recouverte de panneaux en bois verni. L'ensemble est en bon état.

Le plafond est recouvert d'une peinture usagée.

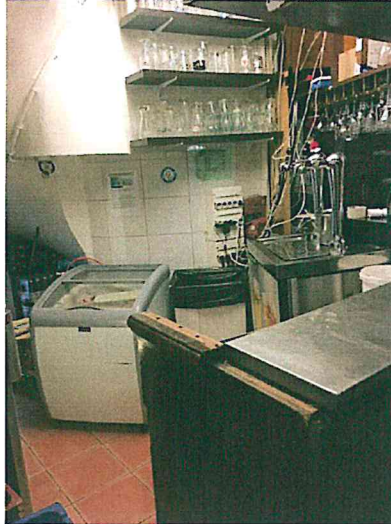
BAR

Le sol est recouvert d'un carrelage en état moyen.

Les murs sont recouverts d'un carrelage également en état moyen.

Le plafond est recouvert d'une peinture en état moyen.

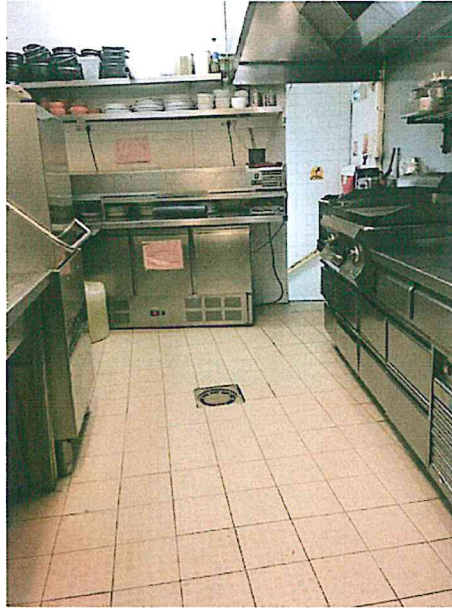
CUISINE

Le sol et les murs sont recouverts d'un carrelage en bon état.

Le plafond est recouvert d'une peinture en état moyen.

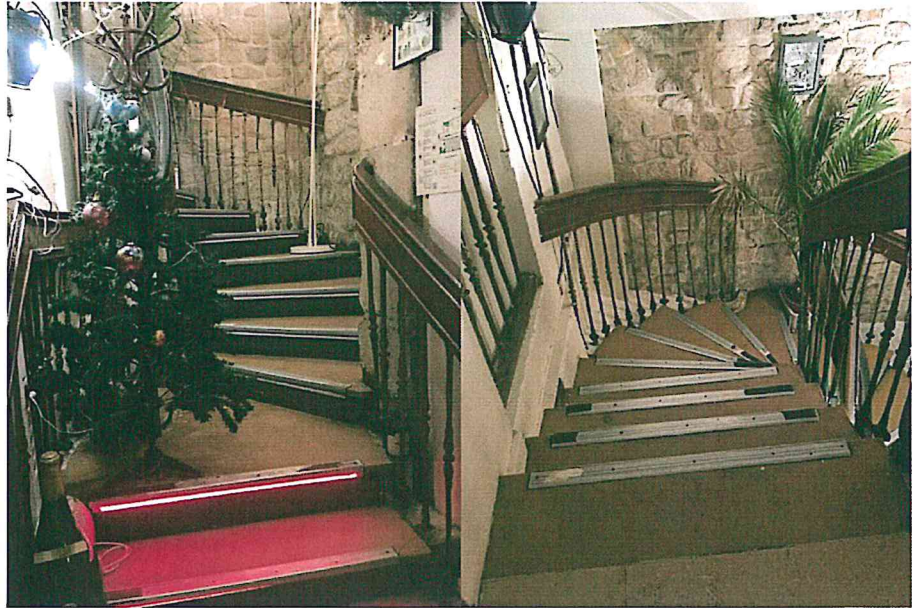
ESCALIER INTERIEUR MENANT AU PREMIER ETAGE

Deux des murs, côté droit en montant, sont en pierres de taille apparentes et les joints en ont été refaits ; ces murs sont en bon état.

Les autres murs sont recouverts d'une peinture en état moyen.

Les marches de l'escalier sont en pierre marbrière. L'ensemble est en état moyen.

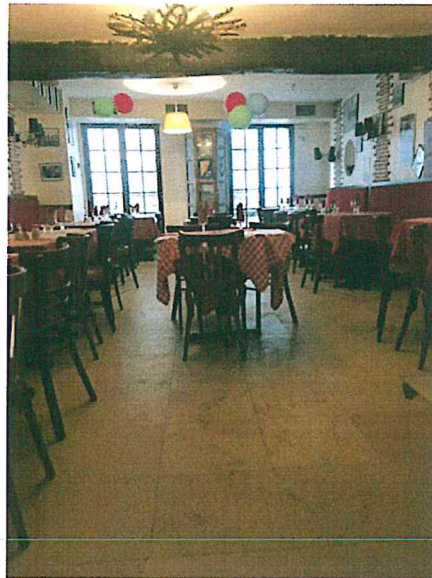
SALLE DE RESTAURANT

Le sol est recouvert d'un dallage en pierre. Il est ancien mais en bon état.

Les murs, le plafond et les menuiseries sont recouverts d'une peinture en état moyen.

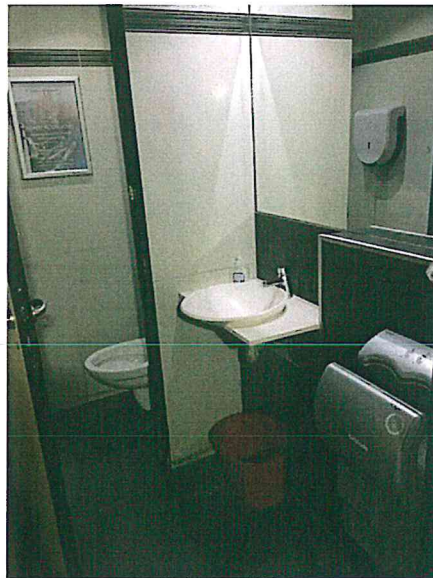
PIECE DE TOILETTE (dames)

Le sol est recouvert d'un dallage en marbre noir ; il est en bon état.

Les murs sont recouverts d'un carrelage en bon état.

Le faux plafond et les menuiseries sont recouverts d'une peinture en état moyen.

Cette pièce est équipée d'une cuvette de W.C. hors d'usage.

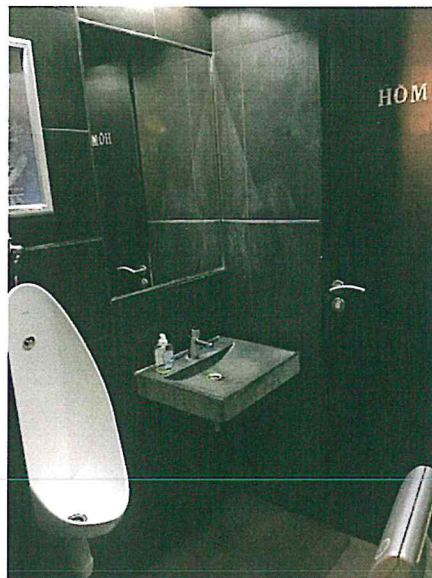
PIECE DE TOILETTE (hommes)

Le sol et les murs sont recouverts d'un carrelage en bon état.

Le faux plafond et les menuiseries sont recouverts d'une peinture en état moyen.

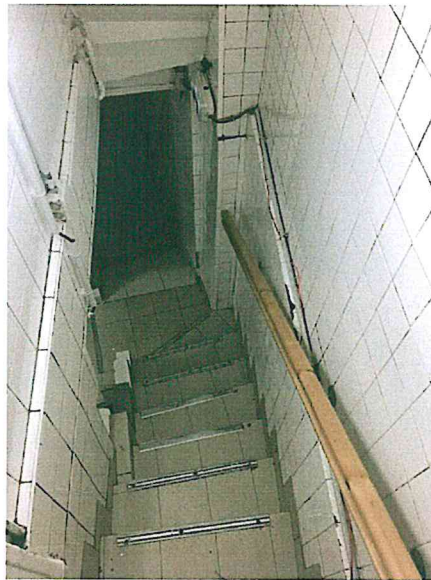
ESCALIER INTERIEUR MENANT AU SOUS-SOL

Les marches et contremarches de l'escalier sont recouvertes d'un carrelage ancien et présentant de nombreux éclats.

Les murs sont recouverts d'un carrelage ancien et en état moyen.

Le plafond est recouvert d'une peinture en état moyen.

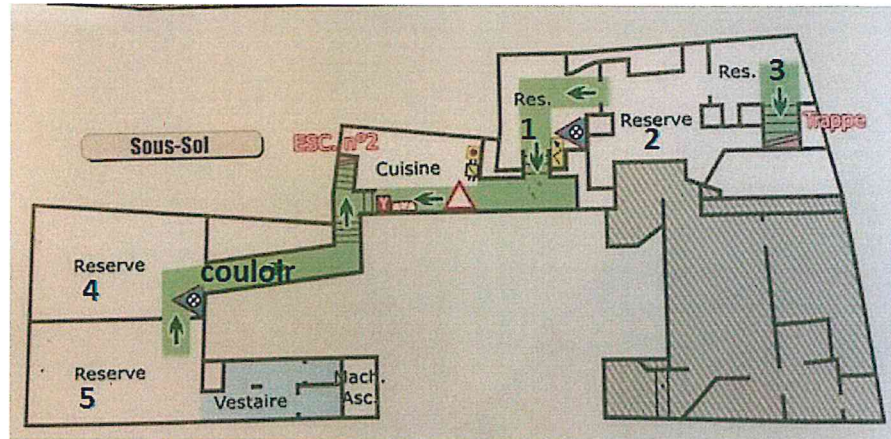
SOUS-SOL

La peinture de la voûte a été gravement endommagée par des ruissellements d'eau.

La peinture de la voûte est en état usagé.

Les murs et le plafond sont recouverts d'une peinture usagée.

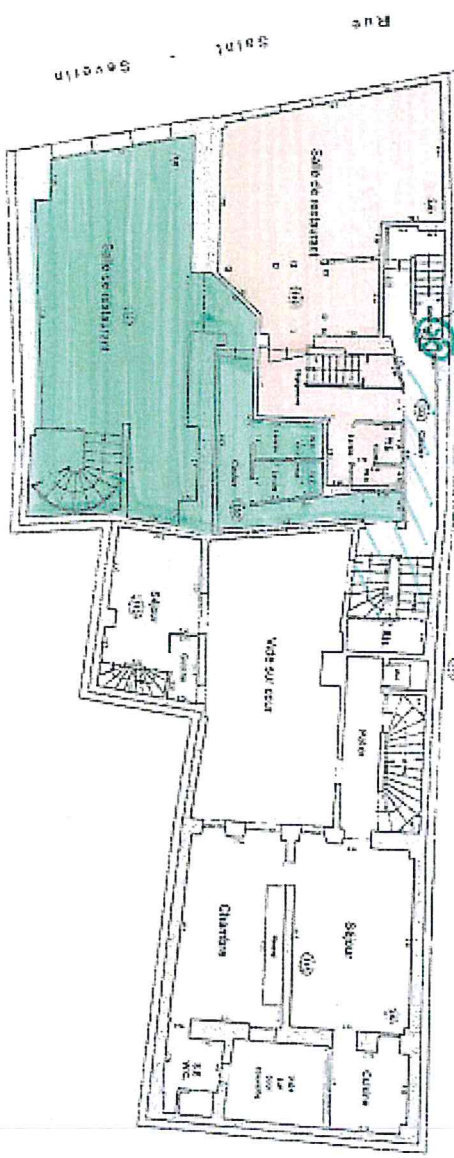
PLAN DU PREMIER ETAGE

① Fuite colonne au joint usée
 → des eaux de l'immeuble (mais ne coule plus pour le moment)
