# Ouest Diagnostics

## SYNTHESE DES DIAGNOSTICS

Rapport : 2015-06-203 MOKHTARI

22, Avenue Gabriel PERI  
92230- GENNEVILLIERS

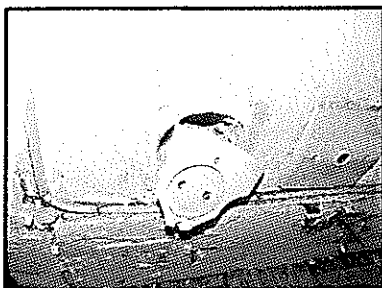
Photo N° 2490 [B3.3.6 a] Des circuits ne comportent pas de conducteur de protection relié à la terre.

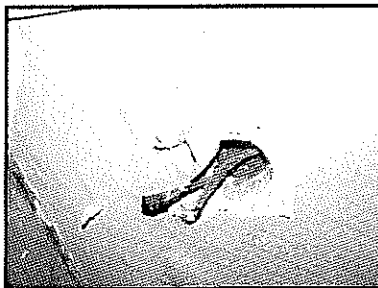
Prise(s) en saillie(s) (Chambre)

Photo N° 2491 [B7.3 c1] Des conducteurs isolés ne sont pas placés dans des conduits, goulottes ou plinthes en matière isolante jusqu'à leur pénétration dans le matériel électrique qu'ils alimentent.
