## RAPPORT DE L'ÉTAT RELATIF À LA PRÉSENCE DE TERMITES DANS LES CIRCULATIONS ET LOCAUX COMMUNS

**24 Rue d' ORSEL  
75018 PARIS**

Code Site : 75018ORSE002400  
N/Réf : BAR07 / BUN / DMO

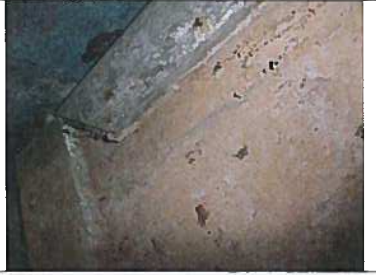
Couloirs et dégagements au niveau -1	Planches bois; Bois au sol; Plafond; Escalier	
	<b>Absence d'indice d'infestation par les termites au jour du diagnostic</b>	
Couloirs et dégagements au niveau -1	Cloison bois

<b>Indice d'infestation de termites souterrains : Altérations dans le bois</b>	
Couloirs et dégagements au niveau -1	Murs

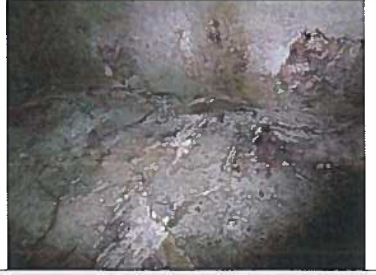
<b>Indice d'infestation de termites souterrains : Galeries-tunnels et/ou concrétions</b>	
Couloirs et dégagements au niveau -1	Bâti+portes	 
	<b>Indice d'infestation de termites souterrains : Altérations dans le bois</b>	
Local eau / ovoïde au niveau -1	Plafond; Mur; Sol	
	<b>Absence d'indice d'infestation par les termites au jour du diagnostic</b>

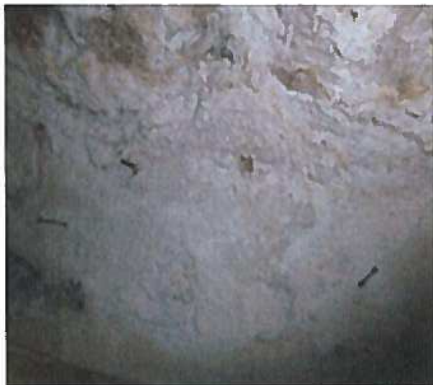
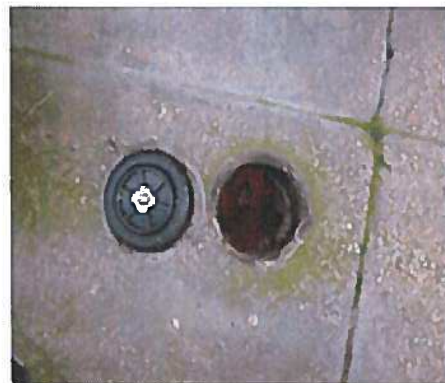
- Présence d'un traitement anti-termites par injection et par boîtes d'appâts.

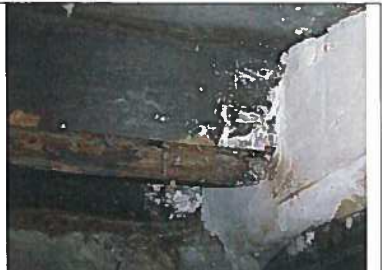
<p>Cage A Couloirs et dégagements au niveau -1, Escalier sous face</p>	<p><i>Indice d'infestation par d'autres agents biologiques de type Petite vrillette</i></p>

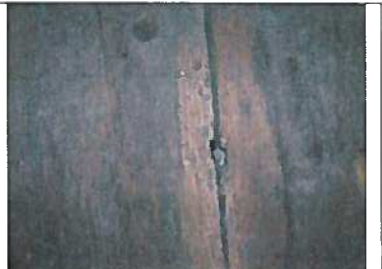
<p>Cage A Couloirs et dégagements au niveau -1, Bâti+porte</p>	<p><i>Indice d'infestation par d'autres agents biologiques de type Petite vrillette</i></p>

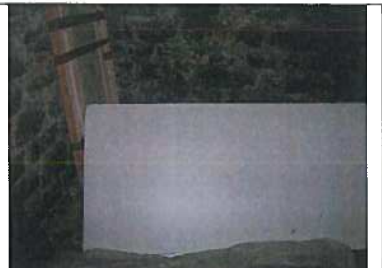
**Présence d'encombrants cellulosiques**

<p>Cage A Couloirs et dégagements au niveau -1</p>	<p><i>Meubles + Cartons</i></p>

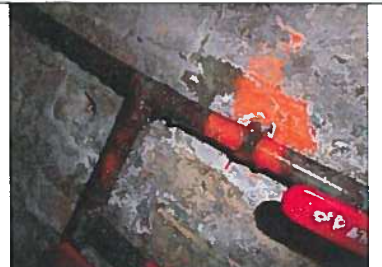
**Détail des relevés d'humidité**

<p>Cage A Couloirs et dégagements au niveau -1</p>	<p><i>Ambiante [condensation sur tuyauteries]</i></p>
