D I R E PROCES-VERBAL DE DESCRIPTION ET DIAGNOSTICS

PROCÈS-VERBAL DE DESCRIPTION

Dans le cadre de la procédure de vente sur saisie immobilière, de dresser la description du bien immobilier appartenant à **Monsieur** , au 130, Avenue de Flandre à PARIS XIXème arrondissement, soit :

- Lot N° 13 : un appartement au quatrième étage à gauche de l'escalier.

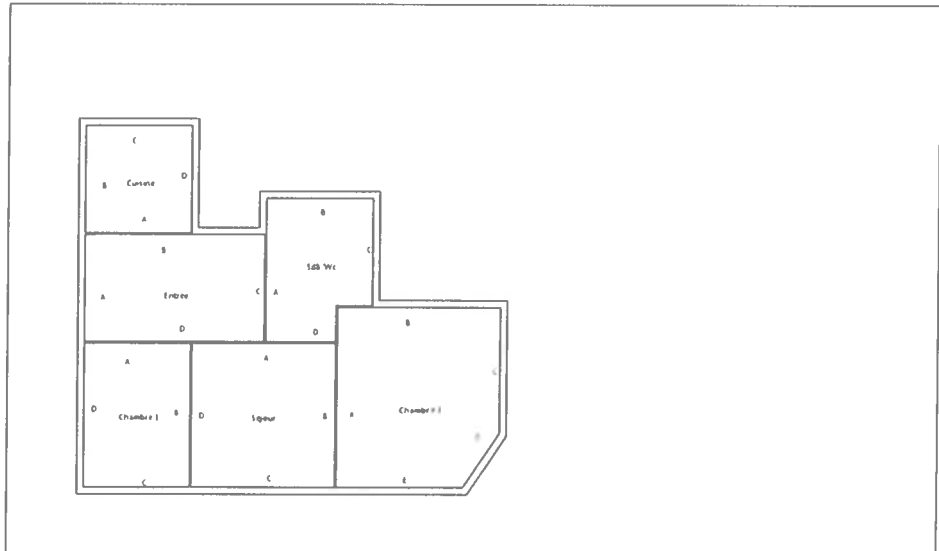
Localisation des mesures sur croquis de repérage

Du fait de la présence de revêtements contenant du plomb au-delà des seuils en vigueur et de la nature des dégradations constatées (non dégradé, non visible, état d'usage) sur certaines unités de diagnostic, le propriétaire doit veiller à l'entretien des revêtements recouvrant les unités de diagnostic de classe 1 et 2, afin d'éviter leur dégradation future.

Dans le cadre de la mission, il a été repéré des unités de diagnostics de classe 1 et/ou 2. Par conséquent, le propriétaire doit veiller à l'entretien des revêtements recouvrant les unités de diagnostics de classe 1 et 2, afin d'éviter leur dégradation future.
