Résumé de l'expertise n° 22090901SD

Adresse :**7 rue des Poissonniers**

Commune :**75018 PARIS**

Bat B 1e Face D, Lot numéro 113 / 114 / 163

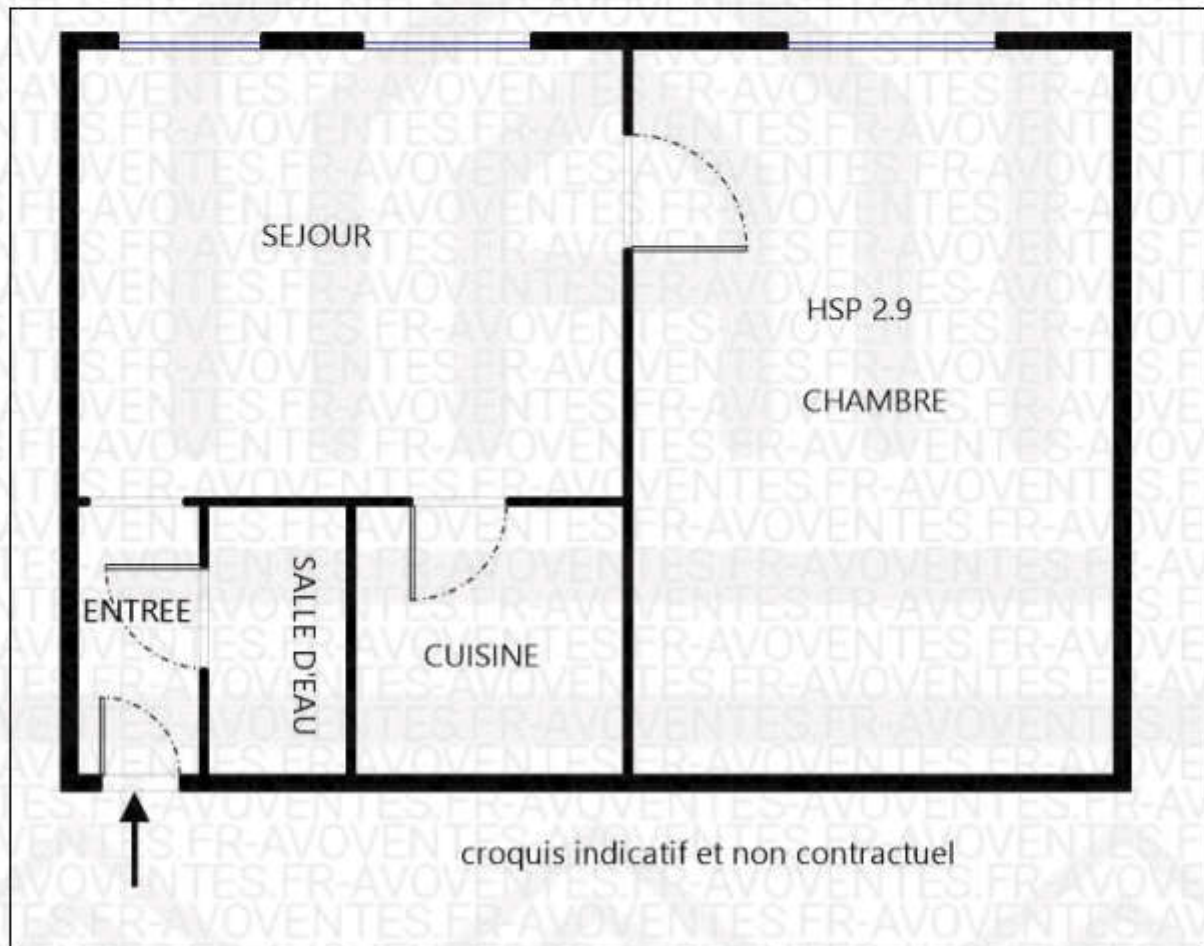
Localisation des mesures sur croquis de repérage

Du fait de la présence de revêtements contenant du plomb au-delà des seuils en vigueur et de la nature des dégradations constatées (non dégradé, non visible, état d'usage) sur certaines unités de diagnostic, le propriétaire doit veiller à l'entretien des revêtements recouvrant les unités de diagnostic de classe 1 et 2, afin d'éviter leur dégradation future.
