## Certificat de superficie de la partie privative

Numéro de dossier : 26-187366/TSZ  
 Date du repérage : 20/06/2022  
 Heure d'arrivée : 14 h 09  
 Durée du repérage : 03 h 40

Département : ....**Paris**  
 Adresse : .....**85 AVENUE DE WAGRAM (33/34)**  
 Commune : .....**75017 PARIS - 17EME**

# DPE Diagnostic de performance énergétique (logement)

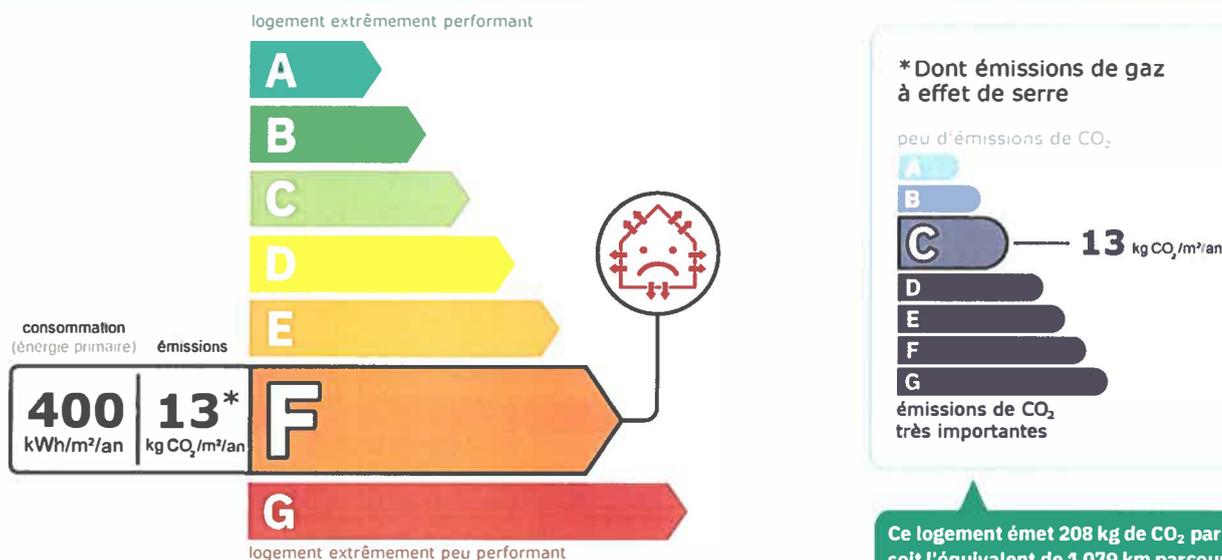
## Performance énergétique et climatique

Le niveau de consommation énergétique dépend de l'isolation du logement et de la performance des équipements. Pour l'améliorer, voir pages 4 à 6

Ce logement émet 208 kg de CO<sub>2</sub> par an, soit l'équivalent de 1 079 km parcourus en voiture. Le niveau d'émissions dépend principalement des types d'énergies utilisées (bois, électricité, gaz, fioul, etc.)

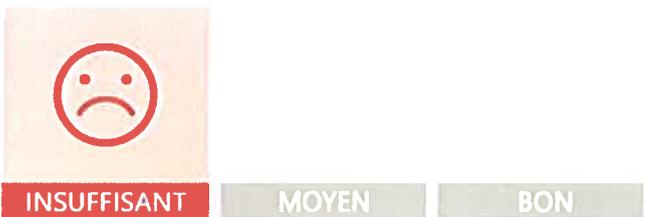
### Confort d'été (hors climatisation)\*

\*Le niveau de confort d'été présenté ici s'appuie uniquement sur les caractéristiques de votre logement (la localisation n'est pas prise en compte).

Pour améliorer le confort d'été :

- Équipez les fenêtres de votre logement de volets extérieurs ou brise-soleil.
- Faites isoler la toiture de votre logement.

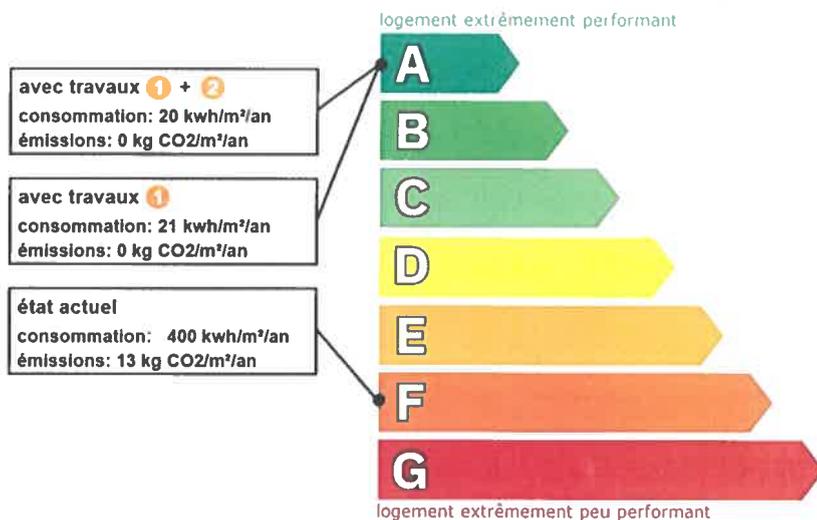
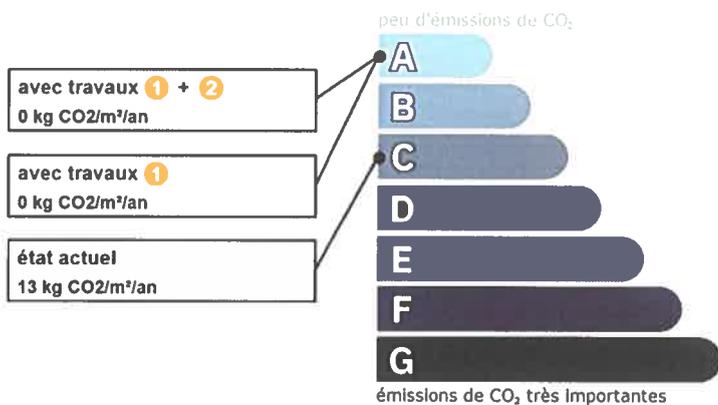
**Évolution de la performance après travaux**

Dont émissions de gaz à effet de serre
