**Rapport de mission de repérage des matériaux et produits contenant de l'amiante pour l'établissement du constat
établi à l'occasion de la vente d'un immeuble bâti
(listes A et B de l'annexe 13-9 du Code de la Santé publique)**

Numéro de dossier : 180005511/ZAT
Date du repérage : 19/07/2017

Adresse	Rue : 5bis AVENUE DE SAINT MANDE Bât., escalier, niveau, appartement n°, lot n°: Etage 4 et 5 Lot numéro 5 - 13 - 8 - 9 - 10 - 17, Code postal, ville : . 75012 PARIS Section cadastrale : NC, Parcelle numéro : NC,
Périmètre de repérage : APPARTEMENT - CAVE N°3 - PARKING N°1 - N°2 - N°3 - DOUBLE PARKING
Type de logement : Appartement
Fonction principale du bâtiment : Habitation (partie privative d'immeuble)
Date de construction : < 1997

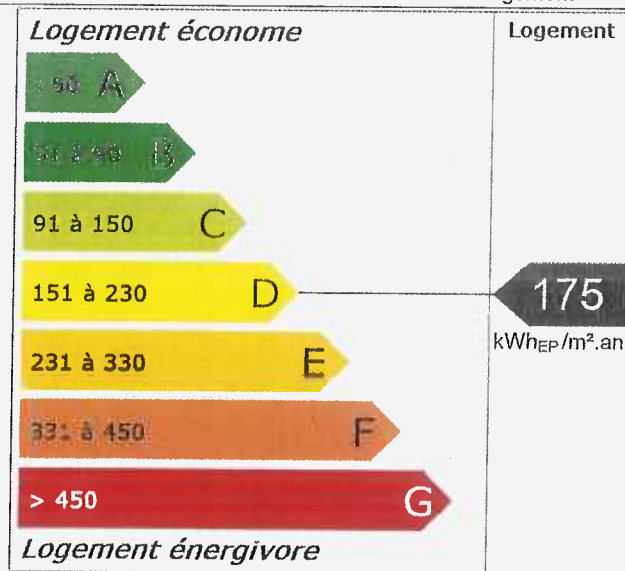
Pour le chauffage, la production d'eau chaude sanitaire et le refroidissement

Consommation conventionnelle : **175 kWh_{EP}/m².an**
sur la base d'estimations à l'immeuble / au logement

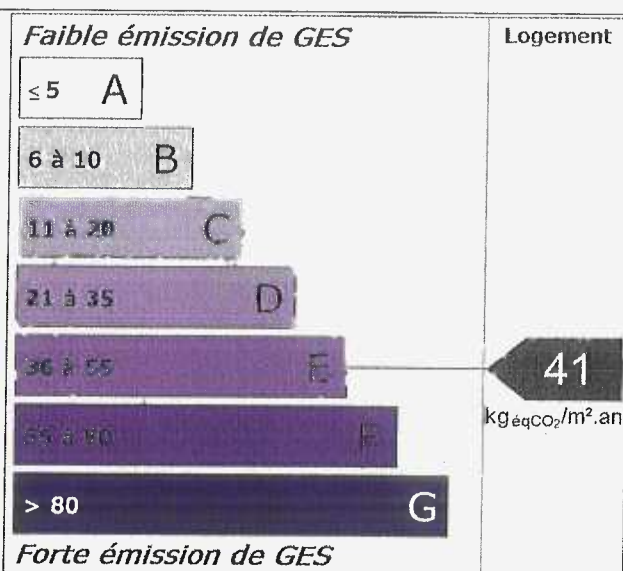
Émissions de gaz à effet de serre

Pour le chauffage, la production d'eau chaude sanitaire et le refroidissement

Estimation des émissions : **41 kg_{éqCO₂}/m².an**
