## Résumé de l'expertise n° 2210-18094

Adresse : .....**12 Rue Emile Chaîne**

Commune : .....**75018 PARIS**

## Certificat de surface privative

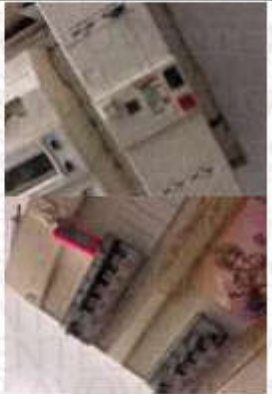
N° Article (1)	Libellé et localisation (*) des anomalies	N° Article (2)	Libellé des mesures compensatoires (3) correctement mises en œuvre	Photos
B4.3 j1	<p>Le courant assigné de l'interrupteur différentiel placé en aval du disjoncteur de branchement n'est pas adapté.</p> <p><b>Remarques :</b> Disjoncteur de branchement réglable à 45A, DDHS réglé à 40A. Veuillez remplacer le DDHS par un DDHS de valeur supérieure en cas d'augmentation de puissance et adapter la section des conducteurs en conséquence. (RDC - Séjour)</p>

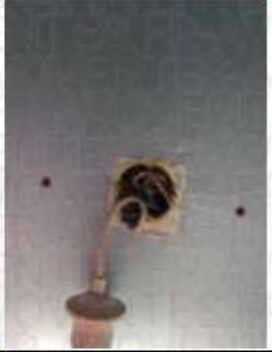
B7.3 a	<p>L'Enveloppe d'au moins un matériel est manquante ou détériorée.</p> <p><b>Remarques :</b> Présence de matériel électrique en place dont l'enveloppe présente des détériorations ; <b>Faire intervenir un électricien qualifié afin de remplacer les matériels présentant des détériorations (Rez de chaussée - Salle d'eau)</b></p>

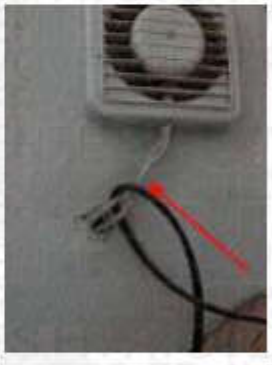
B8.3 e	<p>Au moins un conducteur isolé n'est pas placé sur toute sa longueur dans un conduit, une goulotte ou une plinthe ou une huisserie, en matière isolante ou métallique, jusqu'à sa pénétration dans le matériel électrique qu'il alimente.</p> <p><b>Remarques :</b> Présence de conducteurs électriques non protégés mécaniquement ; <b>Faire intervenir un électricien qualifié afin d'installer des protections mécanique sur les conducteurs non protégés (Rez de chaussée - Salle d'eau)</b></p>
