Certificat de superficie de la partie privative

Numéro de dossier : 26-188406/TSZ
Date du repérage : 01/03/2023
Heure d'arrivée : 12 h 00
Durée du repérage : 03 h 40

Adresse : **39 RUE STEPHENSON (32 + 18)**

**Bat. Cour ; Etage 1; Porte Droite, Lot
numéro 32 + 18**

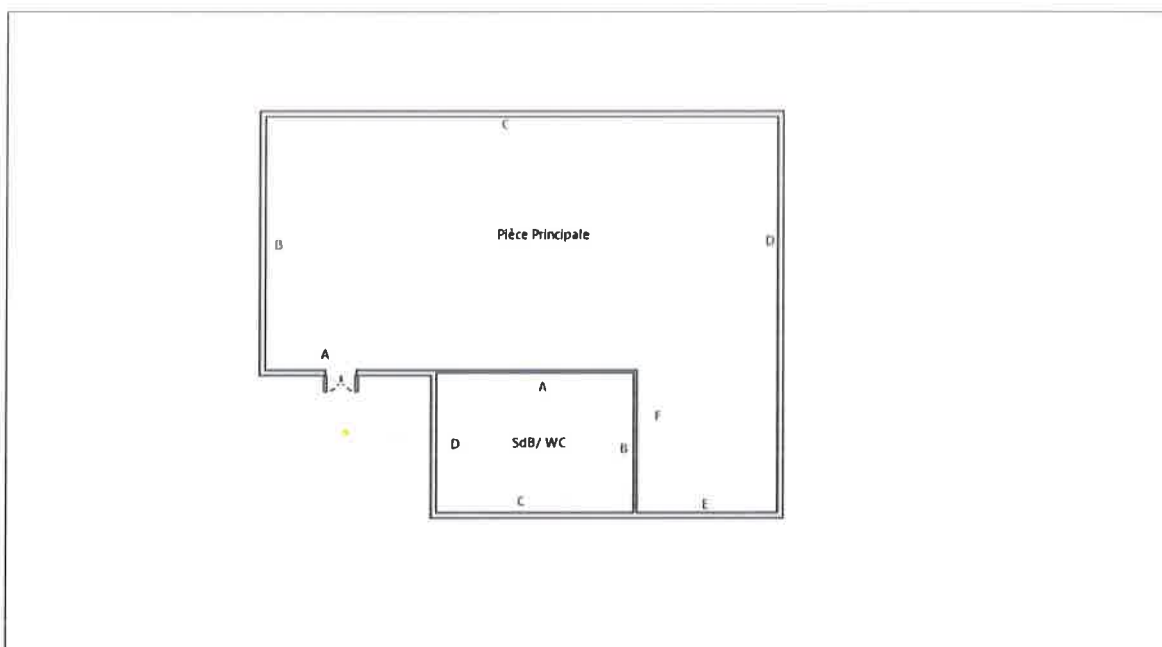
Localisation des mesures sur croquis de repérage

20		Fenêtre extérieure (F2)	Bois	Peinture	partie mobile	0,2		0	
21					partie mobile	0,2			
22		Porte (P1)	Bois	Peinture	partie mobile	0,4		0	
23					Huisserie	0,3			
26		Volet intérieur	Bois	Peinture	partie basse (< 1 m)	8,8	Non Dégradé	1	
27					partie haute (> 1 m)	8,1

-		Volet extérieur	Bois	Peinture	Non mesurée	-		NM	Partie non visée par la réglementation
28		Volet intérieur	Bois	Peinture	partie basse (< 1 m)	9,4	Non Dégradé	1	
29					partie haute (> 1 m)	9,4

Du fait de la présence de revêtements contenant du plomb au-delà des seuils en vigueur et de la nature des dégradations constatées (non dégradé, non visible, état d'usage) sur certaines unités de diagnostic, le propriétaire doit veiller à l'entretien des revêtements recouvrant les unités de diagnostic de classe 1 et 2, afin d'éviter leur dégradation future.
