DPE Diagnostic de performance énergétique (logement)

N°ADEME : 2375E0669912V
Etabli le : 28/02/2023
Valable jusqu'au : 27/02/2033

Adresse : **6 IMPASSE DE LA CHAPELLE**
75018 PARIS 18
Etage RDC; Porte Gauche, N° de lot: 62 / 179

Type de bien : Appartement
Année de construction : Avant 1948
Surface habitable : **31,96 m²**

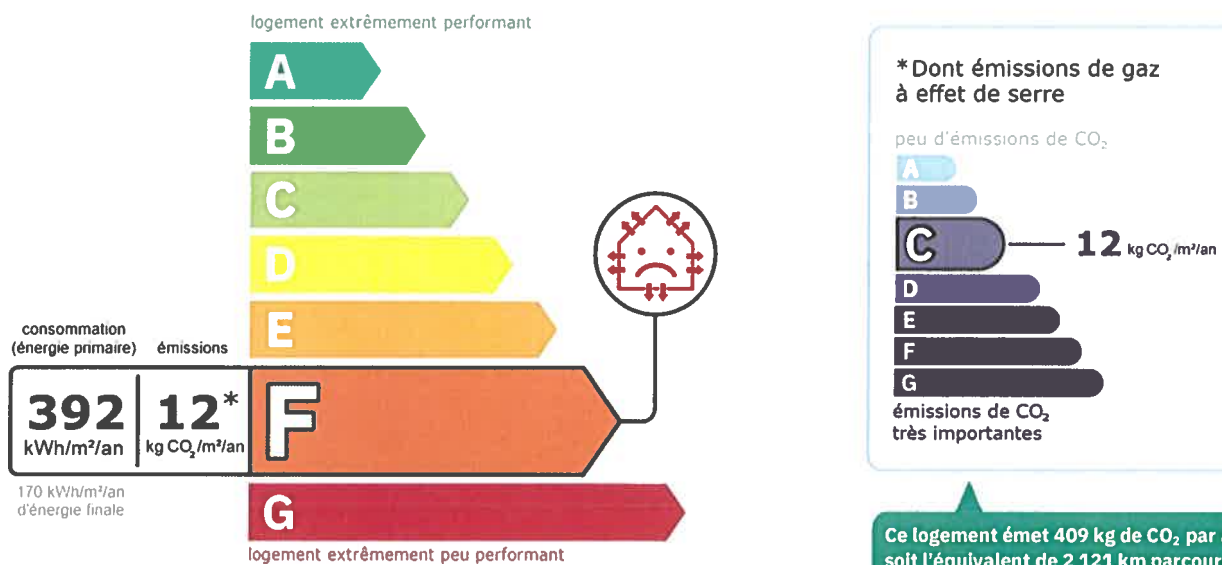
Performance énergétique et climatique

Le niveau de consommation énergétique dépend de l'isolation du logement et de la performance des équipements.
Pour l'améliorer, voir pages 4 à 6

Ce logement émet 409 kg de CO₂ par an, soit l'équivalent de 2 121 km parcourus en voiture.
Le niveau d'émissions dépend principalement des types d'énergies utilisées (bois, électricité, gaz, fioul, etc.)

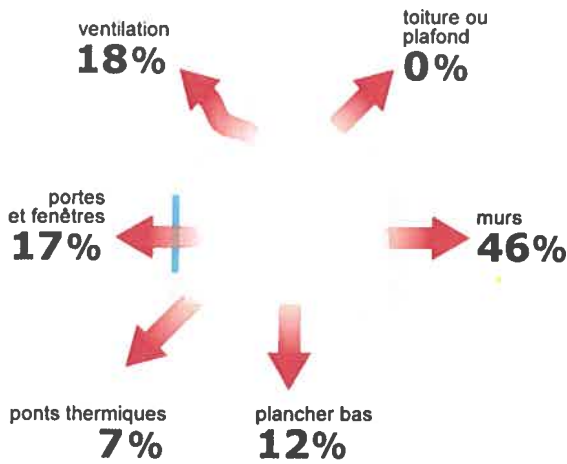
Schéma des déperditions de chaleur

Murs	Mur en pierre de taille et moellons constitué d'un seul matériaux ou inconnu d'épaisseur ≤ 20 cm non isolé donnant sur l'extérieur Donnant sur un local chauffé Inconnu non isolé donnant sur des circulations avec ouverture directe sur l'extérieur	insuffisante

Plancher bas	Plancher avec ou sans remplissage donnant sur un sous-sol non chauffé	insuffisante

Toiture/plafond	Plafond avec ou sans remplissage donnant sur un local chauffé	Sans objet

Portes et fenêtres	Fenêtres battantes bois, double vitrage Fenêtres battantes bois, simple vitrage Porte(s) bois opaque pleine	moyenne

Mur	Isolation des murs par l'intérieur. Avant d'isoler un mur, vérifier qu'il ne présente aucune trace d'humidité.	$R > 4,5 \text{ m}^2 \cdot \text{K/W}$
