ATTESTATION DE SUPERFICIE D'UN LOT DE COPROPRIETE

82, rue de Grenelle

Rapport de mission de repérage des matériaux et produits contenant de l'amiante pour l'établissement du constat établi à l'occasion de la vente d'un immeuble bâti (Listes A et B de l'annexe 13-9 du Code de la Santé publique)

Immeuble bâti visité	
Adresse	Rue : 82 rue de Grenelle Bât., escalier, niveau, appartement n°, lot n° : Bât. A 1er Lot numéro 23, Code postal, ville : . 75007 PARIS - 7EME Section cadastrale AL, Parcelle numéro 42,
Périmètre de repérage : appartement
Type de logement : Appartement
Fonction principale du bâtiment : Habitation (partie privative d'immeuble)
Date de construction : < 1949

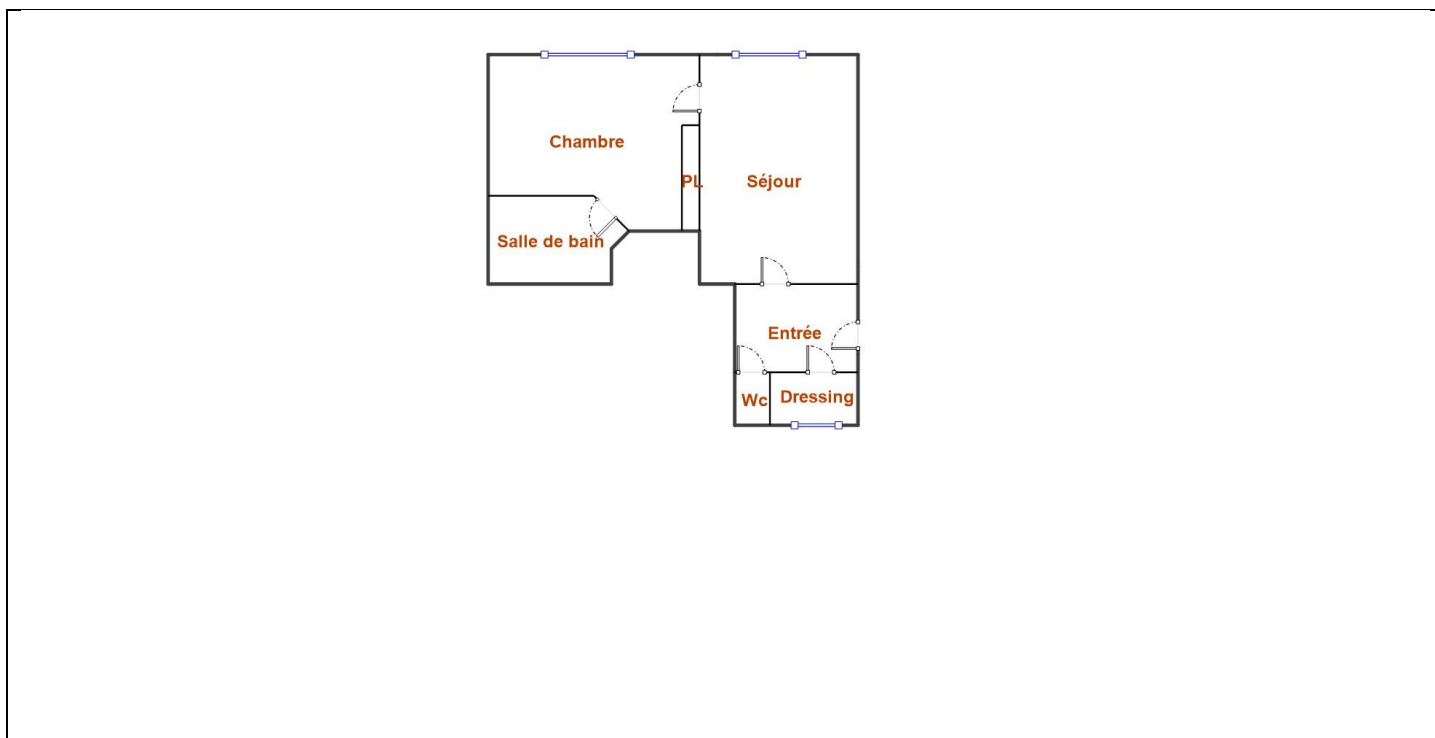
7.1 - Annexe - Schéma de repérage

1.1. Dans le cadre de mission décrit à l'article 3.2, il n'a pas été repéré de matériaux ou produits susceptibles de contenir de l'amiante.

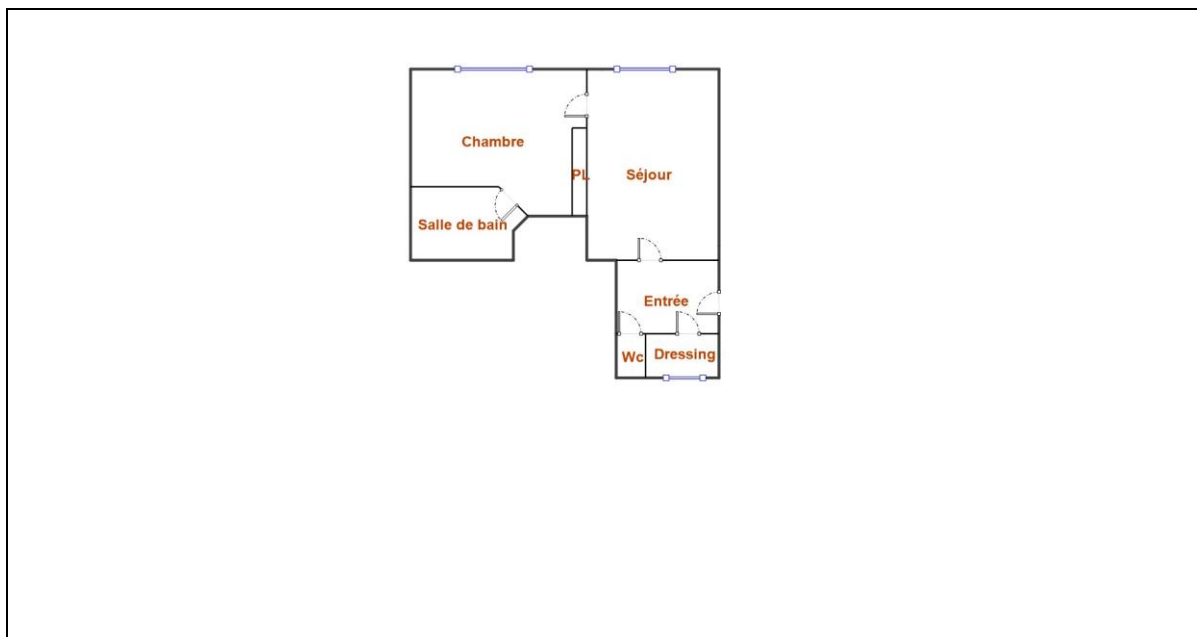
Localisation des mesures sur croquis de repérage

Du fait de la présence de revêtements contenant du plomb au-delà des seuils en vigueur et de la nature des dégradations constatées (non dégradé, non visible, état d'usage) sur certaines unités de diagnostic, le propriétaire doit veiller à l'entretien des revêtements recouvrant les unités de diagnostic de classe 1 et 2, afin d'éviter leur dégradation future.

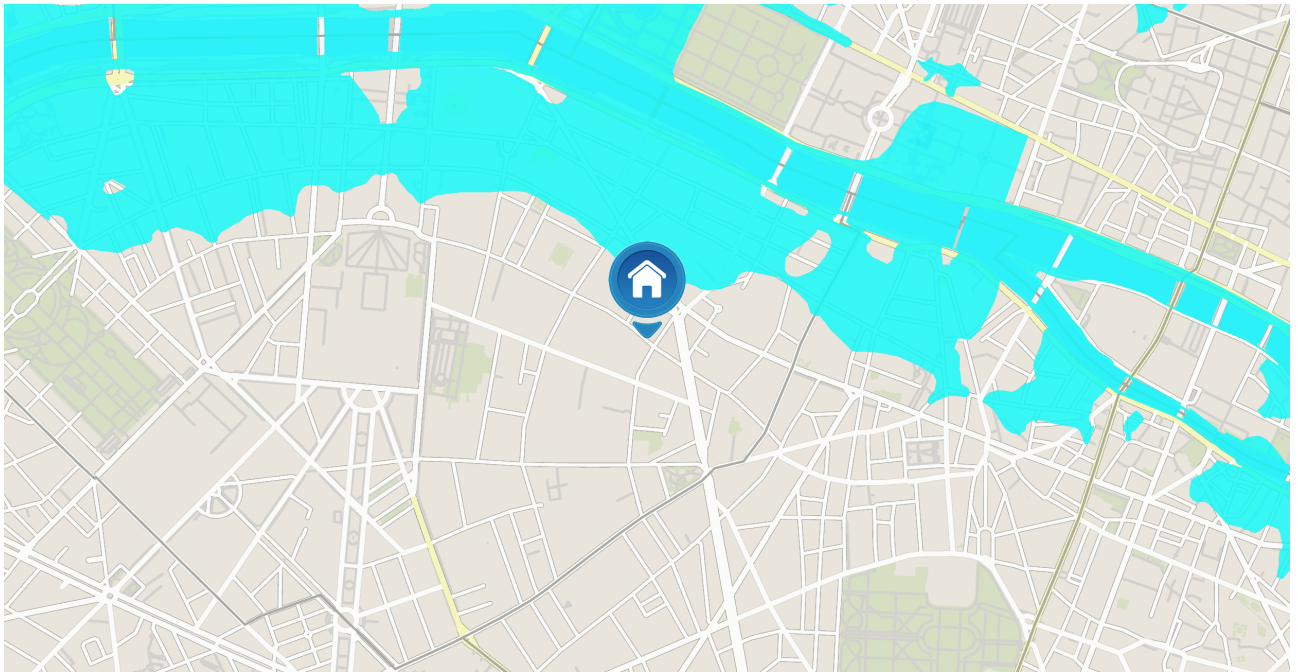
Extrait cartographique du PPR : Inondation

Le bien immobilier n'est pas situé à l'intérieur d'une zone à risques

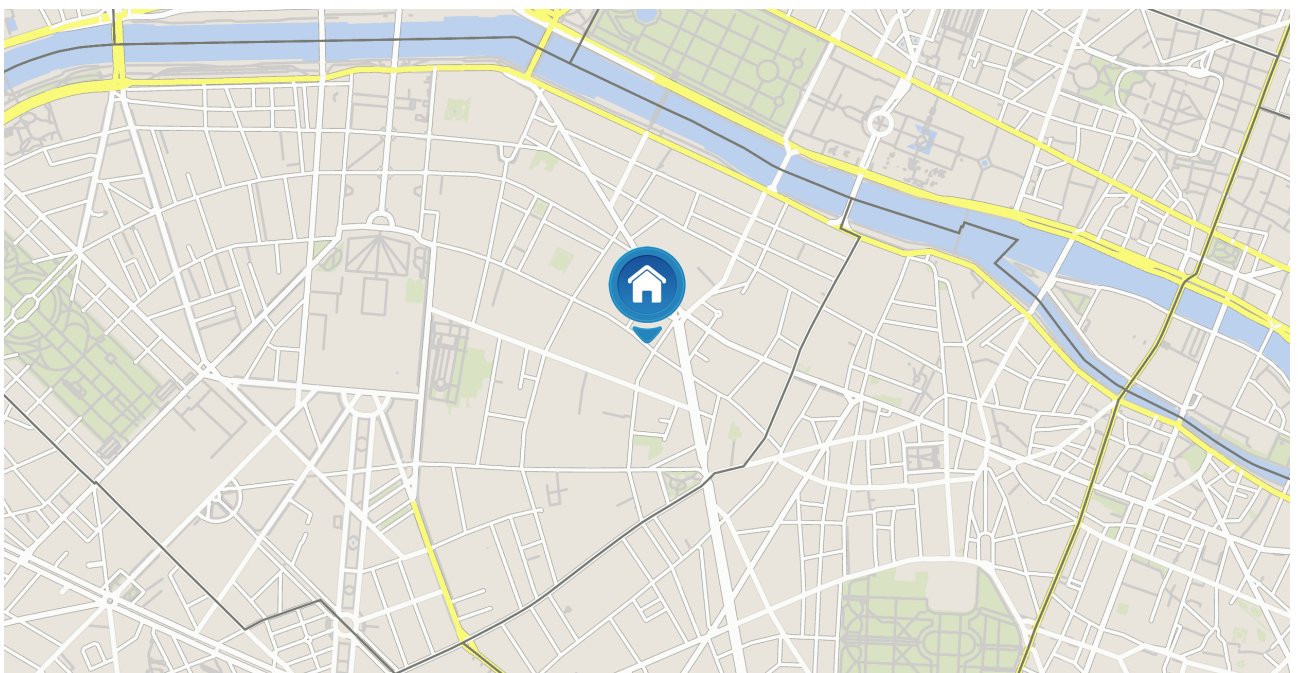
Extrait cartographique du PPR : Gypse antéludien

Le bien immobilier n'est pas situé à l'intérieur d'une zone à risques

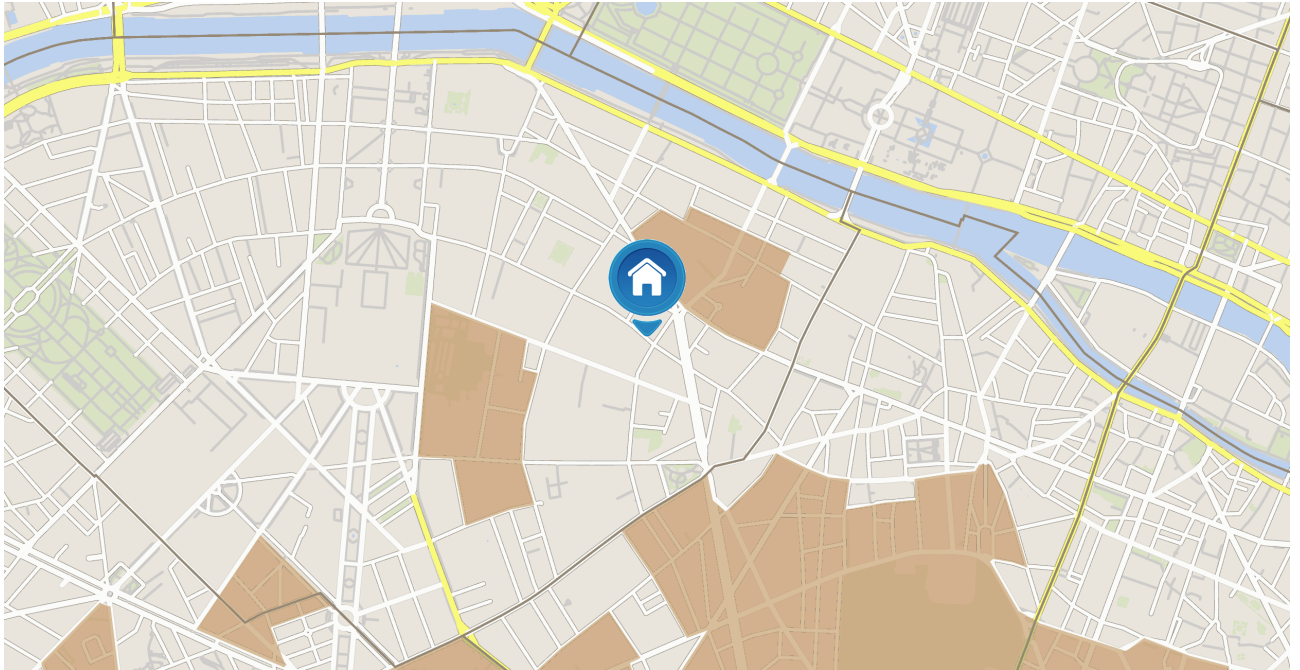
Extrait cartographique du PPR : Anciennes carrières

Le bien immobilier n'est pas situé à l'intérieur d'une zone à risques
