Certificat de superficie de la partie privative

Numéro de dossier : 180004689/ZAT
Date du repérage : 27/06/2016
Heure d'arrivée : 15 h 00
Durée du repérage : 02 h 00

Localisation du ou des bâtiments :
Département : **Paris**
Adresse : **32 RUE RODIER**
Commune : **75009 PARIS**

Constat de risque d'exposition au plomb CREP

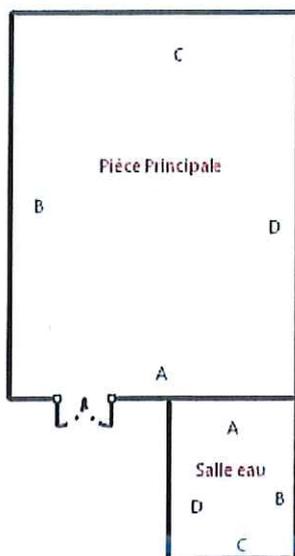
6ème Etage

Parties de l'immeuble bâties visitées	Superficie privative au sens Carrez	Surface au sol	Motif de non prise en compte
Pièce Principale	15,73	15,73	
Salle eau	1,28	1,28

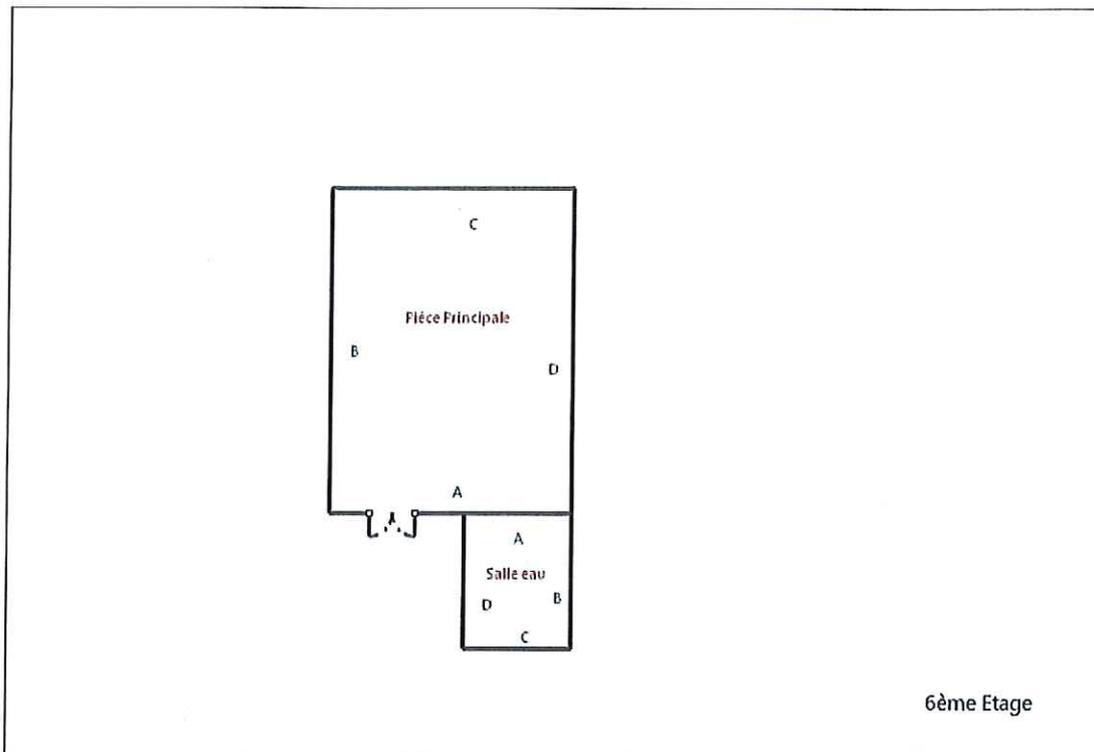
Localisation des mesures sur croquis de repérage

N°	Zone	Unité de diagnostic	Substrat	Revêtement apparent	Localisation mesure	Mesure (mg/cm²)	Etat de conservation	Classement UD	Observation
2		Porte (P1)	bois	Peinture	partie mobile	6	Non Dégradé	1	
3	A	Mur	plâtre	Peinture	partie basse (< 1m)	0		0	
4	A	Mur	plâtre	Peinture	partie haute (> 1m)	0		0	
5	A	Mur	plâtre	Peinture	partie haute (> 1m)	0		0	
6	B	Mur	plâtre	Peinture	partie basse (< 1m)	8	Non Dégradé	1	
7	C	Mur	plâtre	Peinture	partie basse (< 1m)	0		0	
8	C	Mur	plâtre	Peinture	partie haute (> 1m)	0		0	
9	C	Mur	plâtre	Peinture	au centre	0		0	
10	D	Mur	plâtre	Peinture	partie basse (< 1m)	0		0	
11	D	Mur	plâtre	Peinture	partie haute (> 1m)	0		0	
12	D	Mur	plâtre	Peinture	au centre	0		0	
13		Fenêtre intérieure (F1)	Bois	Peinture	partie mobile	0		0	
14		Fenêtre intérieure (F1)	Bois	Peinture	huisserie	0		0	
15		Fenêtre extérieure (F1)	Bois	Peinture	partie mobile	0		0	
16		Fenêtre extérieure (F1)	Bois	Peinture	huisserie	0		0

Dans le cadre de la mission, il a été repéré des unités de diagnostics de classe 1 et/ou 2. Par conséquent, le propriétaire doit veiller à l'entretien des revêtements recouvrant les unités de diagnostics de classe 1 et 2, afin d'éviter leur dégradation future.

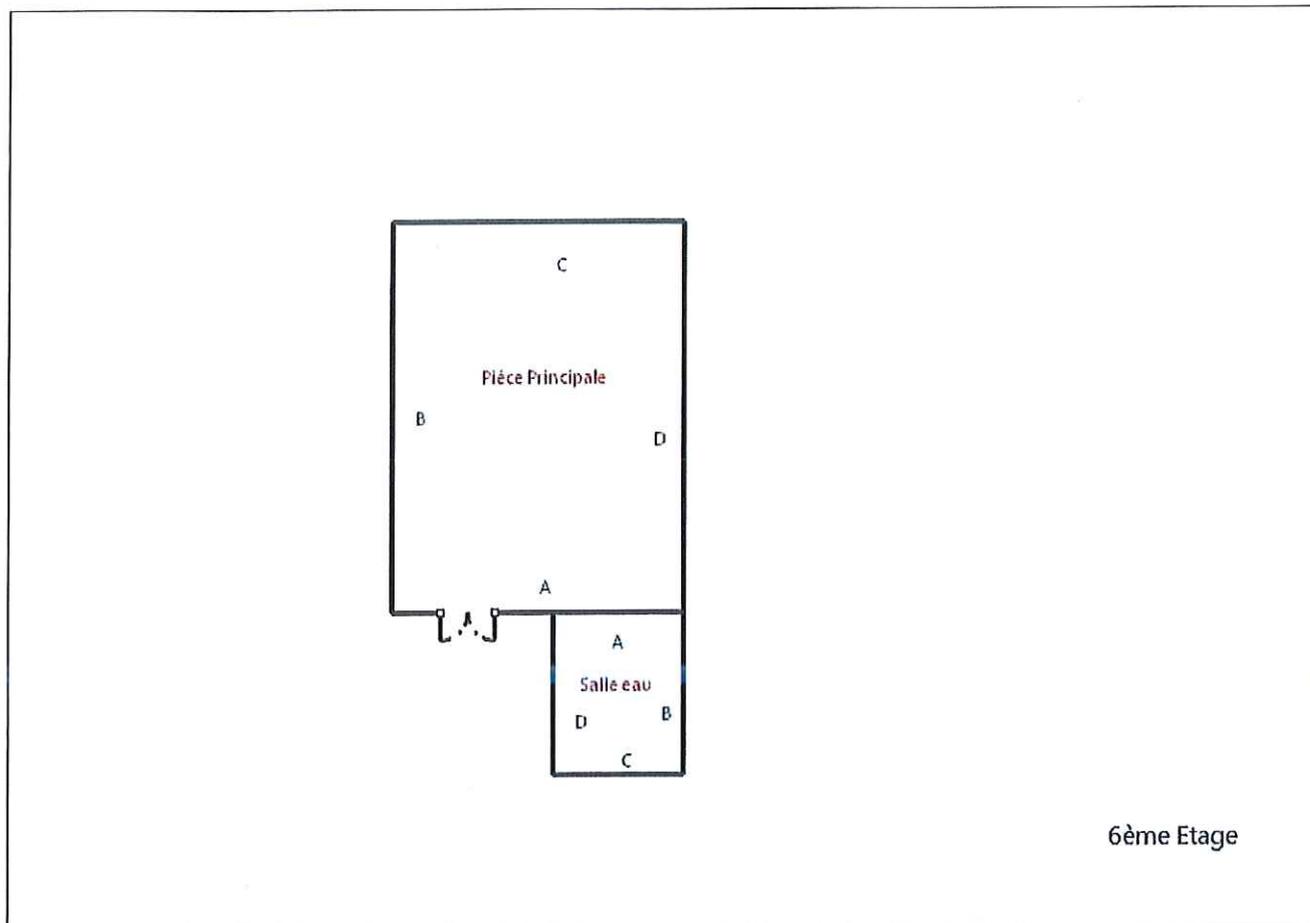
7.1 - Annexe - Schéma de repérage

6ème Etage
